รูปภาพแสดงการปฏิบัติงานตามมาตรการป้องกันและแก้ไขผลกระทบสิ่งแวดล้อม

### โครงการอาคารชุด KEEN SRIRACHA

ดำเนินการโดย นิติบุคคลอาคารชุดคีน ศรีราชา (KEEN SRIRACHA)

ระหว่างเดือนมกราคม - มิถุนายน พ.ศ. 2569

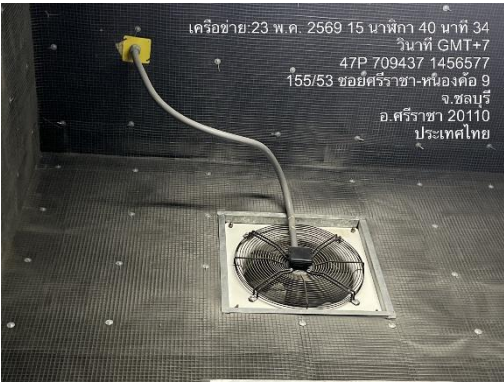
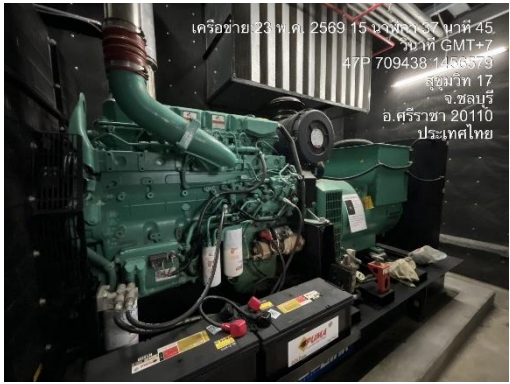
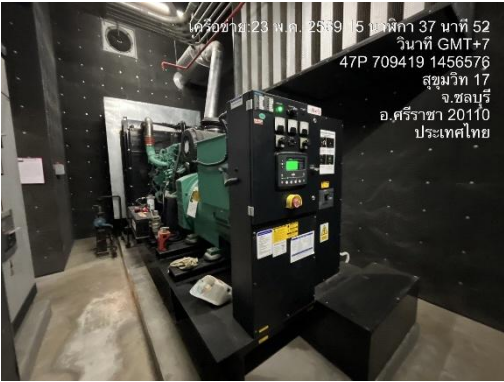
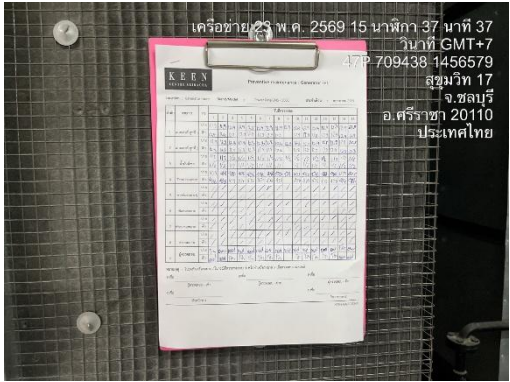
| <p>รูปที่ 8 แหล่งกำเนิดไฟฟูกเงิน</p> | |

| <p>การตรวจเช็คความพร้อมของเครื่องกำเนิดไฟฟูกเงิน และพัฒนาระบายอากาศห้องเครื่องกำเนิดไฟฟูกเงิน</p> | |
| <p>การตรวจเช็คความพร้อมของเครื่องกำเนิดไฟฟูกเงิน และพัฒนาระบายอากาศห้องเครื่องกำเนิดไฟฟูกเงิน (ต่อ)</p> | |

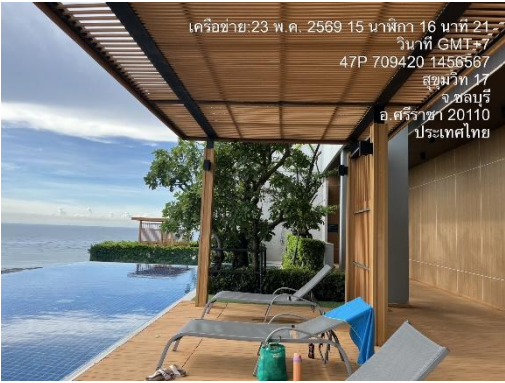
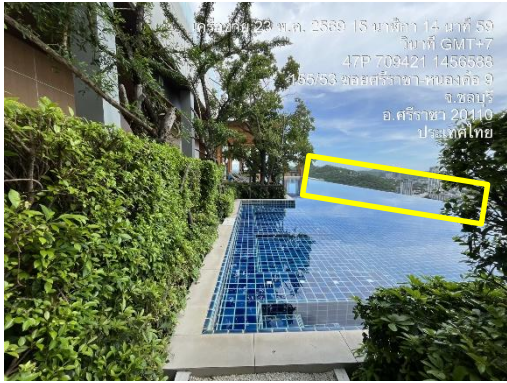
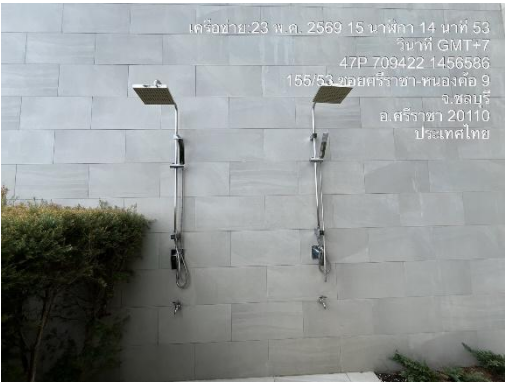
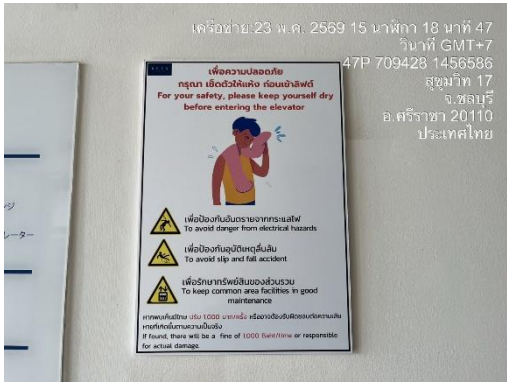
| <p>ทางเดินริมสระ</p> | <p>ระบบน้ำล้น</p> |
| <p>ฝักบัวล้างตัวก่อนลงสระ</p> | <p>ป้ายเตือนความปลอดภัย</p> |
