**รายงานผลการปฏิบัติตามมาตรการป้องกัน  
และแก้ไขผลกระทบสิ่งแวดล้อม และมาตรการติดตาม  
ตรวจสอบผลกระทบสิ่งแวดล้อม ในระยะดำเนินการ**

**โครงการโรงพยาบาลซีจีเอช ลำลูกกา  
ระหว่างเดือนมกราคม ถึง มิถุนายน พ.ศ. 2569**

**บริษัท โรงพยาบาล ซีจีเอช ลำลูกกา จำกัด**

**บริษัท เอสจีเอส (ประเทศไทย) จำกัด**

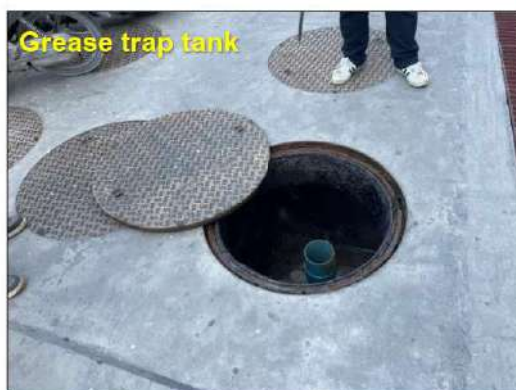
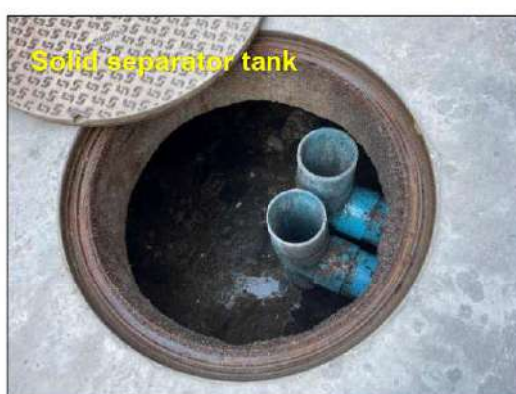
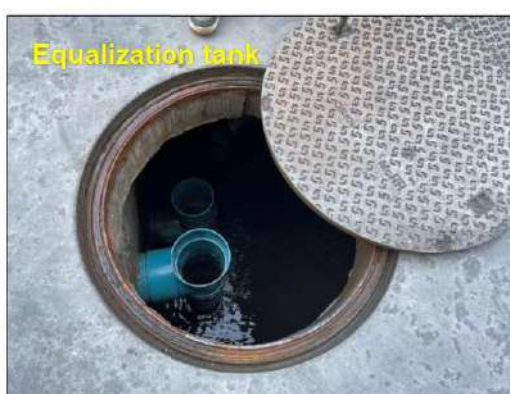
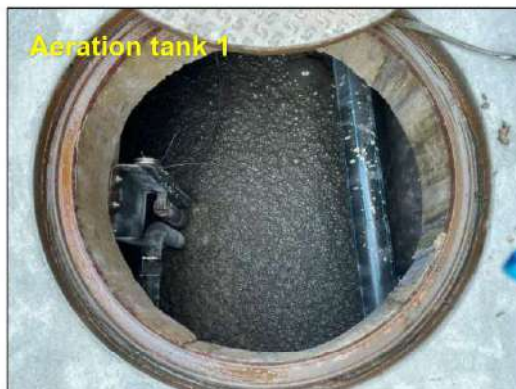
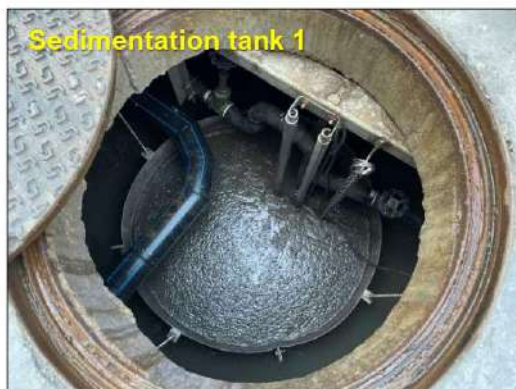
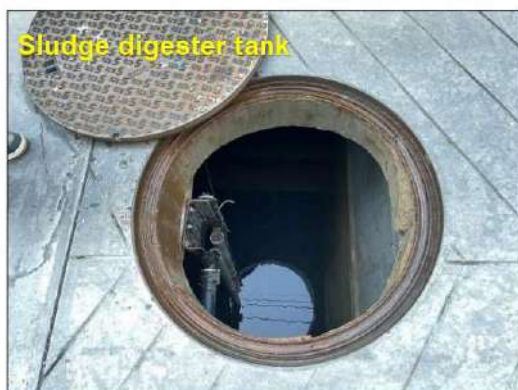
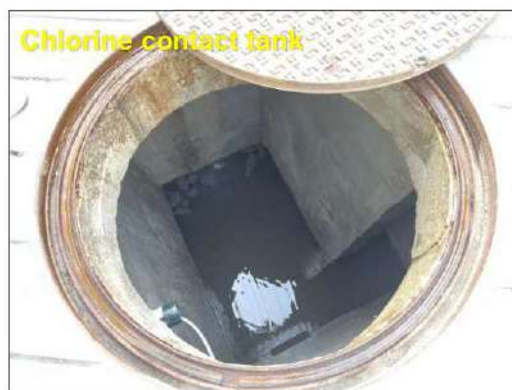
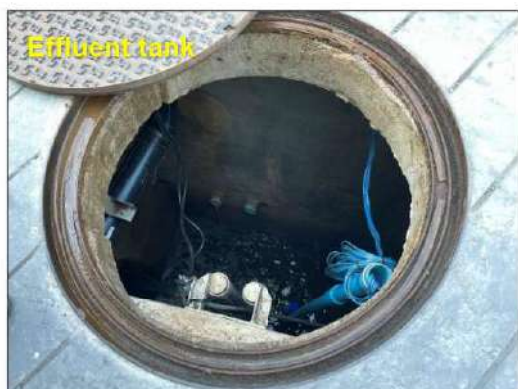
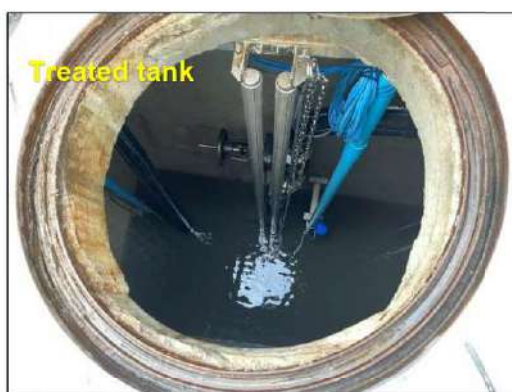
ภาพถ่ายที่ 2.2-17 ระบบบำบัดน้ำเสียภายในพื้นที่โครงการ

ภาพถ่ายที่ 2.2-17 ระบบบำบัดน้ำเสียภายในพื้นที่โครงการ (ต่อ)

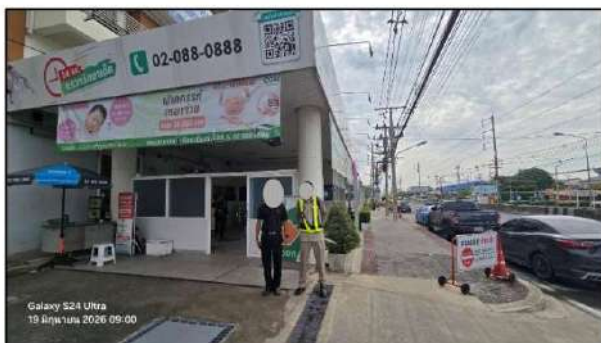
ภาพถ่ายที่ 2.2-36 เจ้าหน้าที่ตรวจสอบรถที่เข้ามาจอด  
ในพื้นที่โครงการ

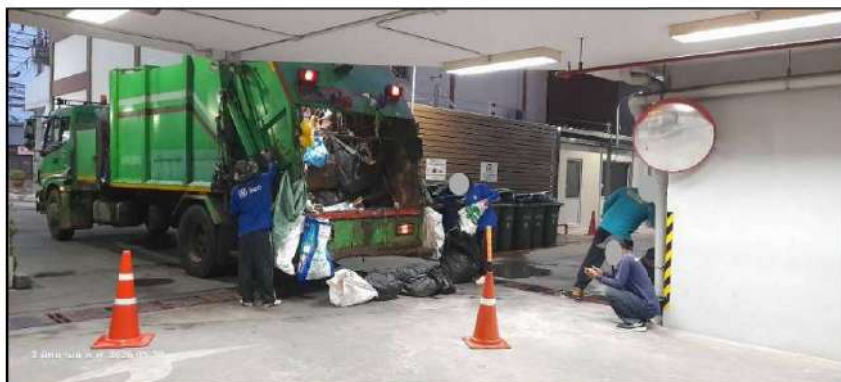
ภาพถ่ายที่ 2.2-41 การเก็บขนขยะมูลฝอยทั่วไปโดยอบต. ลำลูกกา

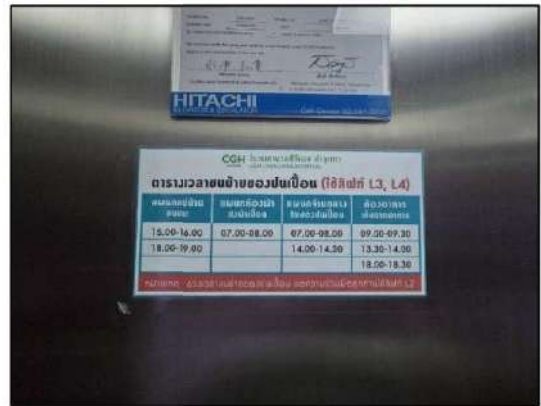
ภาพถ่ายที่ 2.2-50 ลิฟท์ขนส่งเฉพาะขยะติดเชื้อ

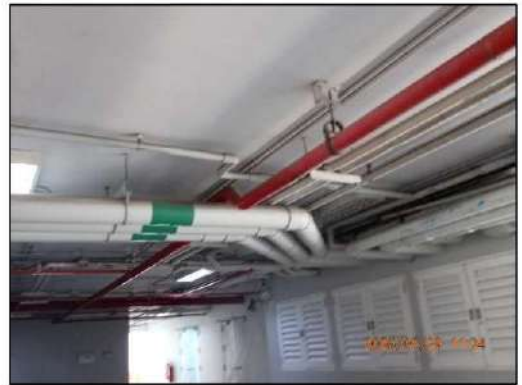
ภาพถ่ายที่ 2.2-56 อุปกรณ์เดินสายไฟฟ้าภายในโครงการ

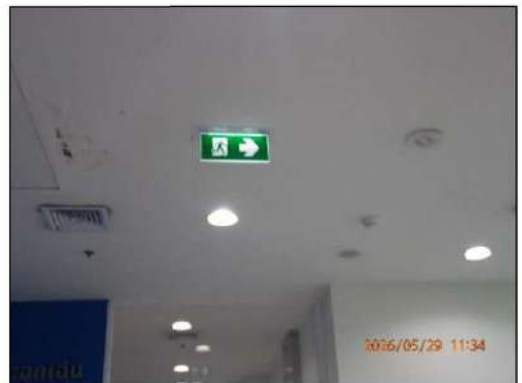
ภาพถ่ายที่ 2.2-57 หลอดไฟภายในโครงการ

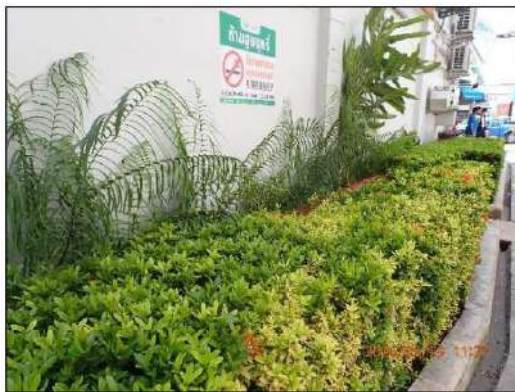
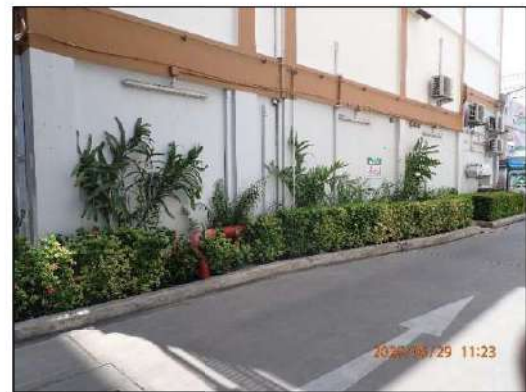
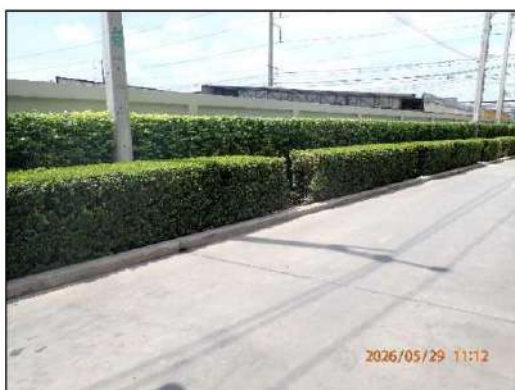
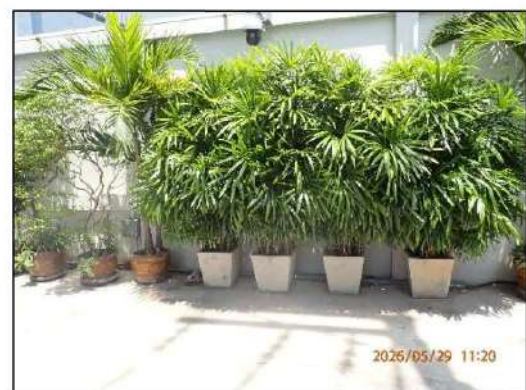
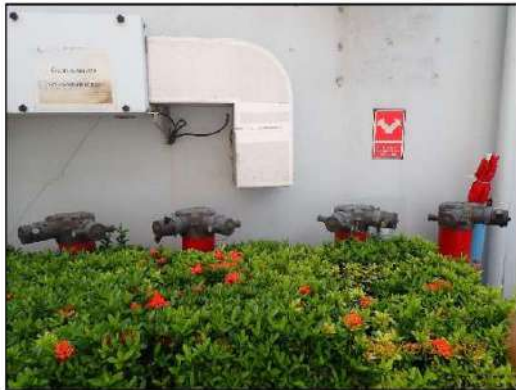
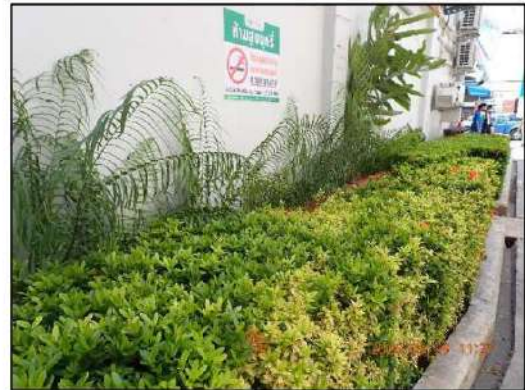
จากการติดตามตรวจสอบพบว่าโครงการมีเจ้าหน้าที่ฝ่ายแม่บ้านรับผิดชอบดูแล บำรุงรักษาพื้นที่สีเขียว บริเวณด้านข้างและด้านหน้าโครงการ โดยกำหนดขั้นตอนการปฏิบัติงานไว้ใน Work Instruction งานสวน แผนกแม่บ้าน-ซักกรีต ให้น้ำต้นไม้ทุกวัน ดูแลตัดแต่งต้นไม้เล็ก สัปดาห์ละ 1 ครั้ง ใส่ปุ๋ยต้นไม้เดือนละ 1 ครั้ง ฉีดยาฆ่าแมลงต้นไม้เดือนละ 1 ครั้ง และตรวจสอบพร้อมบันทึกการตรวจงานสวนประจำเดือนเพื่อให้พื้นที่สีเขียวบริเวณต่างๆ ให้อยู่ในสภาพดี อยู่เสมอ รายละเอียดดังเอกสารแนบที่ 7 Layout พื้นที่สีเขียวของโครงการ เอกสารแนบที่ 8 Work Instruction งานสวน แผนกแม่บ้าน-ซักกรีต และเอกสารแนบที่ 9 ตารางการตรวจงานสวน และภาพถ่ายที่ 3.4.1-1

ภาพถ่ายที่ 3.4.1-1 พื้นที่สีเขียวของโครงการ

ภาพถ่ายที่ 3.4.1-1 พื้นที่สีเขียวของโครงการ (ต่อ)

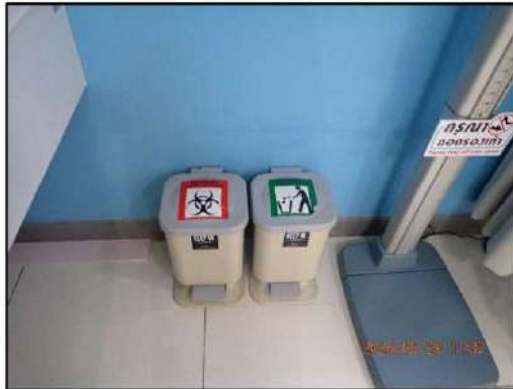
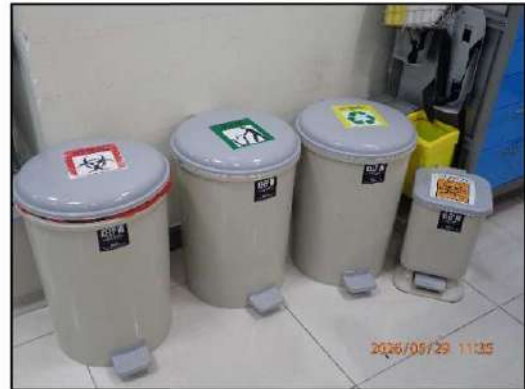
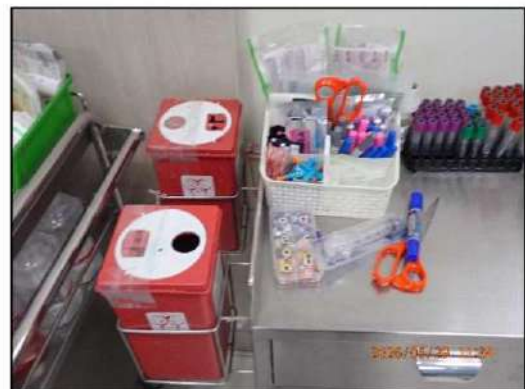
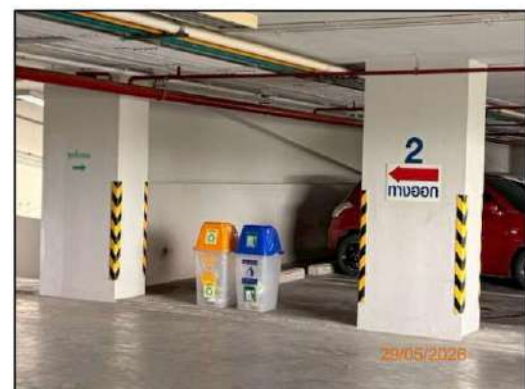
ผลการตรวจสอบพบว่าโครงการจัดให้มีถังรองรับมูลฝอยขนาด 10 ลิตร วางไว้ในห้องพักผู้ป่วย ห้องน้ำ ห้องพักเวรสำหรับแพทย์ พยาบาลและเจ้าหน้าที่ที่เข้าเวรสำนักงานห้องตรวจ และห้องกิจกรรมต่าง ๆ โดยในแต่ละวันจะจัดให้มีพนักงานแม่บ้านทำหน้าที่จัดเก็บมูลฝอยจากทุกจุดภายในโครงการ และคัดแยกมูลฝอยแต่ละประเภทใส่ถุงมูลฝอย และนำมูลฝอยจากทุกจุดไปไว้ที่ห้องพักมูลฝอยรวม โดยพนักงานแม่บ้านจะทำการรวบรวมมูลฝอยวันละ 2 ครั้ง ช่วงเช้า 1 รอบและช่วงบ่าย 1 รอบ ดังภาพถ่ายที่ 3.4.8-1 และภาพถ่ายที่ 3.4.8-2

ภาพถ่ายที่ 3.4.8-1 ถังรองรับมูลฝอยประเภทต่างๆ ของโครงการ
