## บทที่ 2

### ผลการดำเนินการตามมาตรการป้องกันและแก้ไขผลกระทบสิ่งแวดล้อม

ตารางที่ 2.2-1 ผลการปฏิบัติตามมาตรการป้องกันและแก้ไขผลกระทบสิ่งแวดล้อม โครงการ Dazzle (ระยะดำเนินการ)

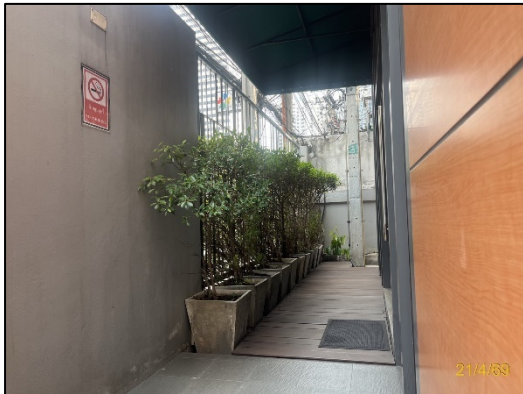
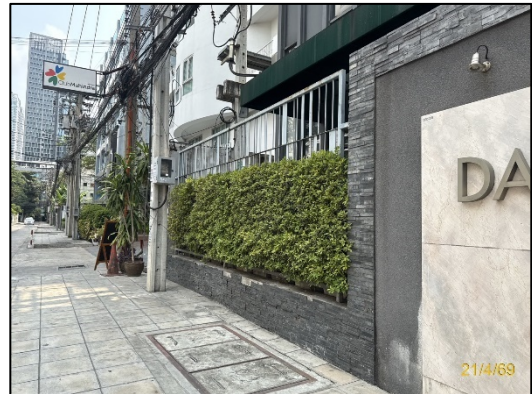
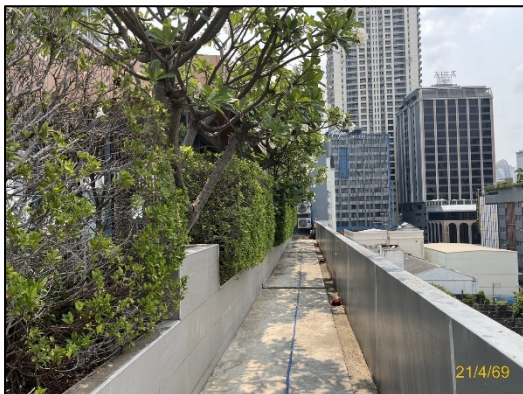
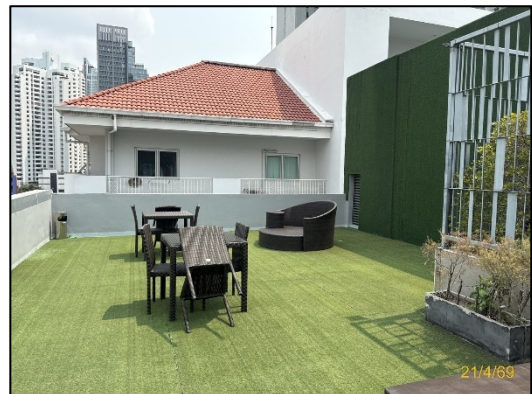
พื้นที่สีเขียวชั้นที่ 6  
ภาพที่ 2-1 พื้นที่สีเขียว

| องค์ประกอบทางสิ่งแวดล้อม | มาตรการป้องกันและแก้ไขผลกระทบสิ่งแวดล้อม | รายละเอียดการปฏิบัติตามมาตรการฯ | ปัญหา/อุปสรรคและแนวทางแก้ไข | เอกสารและภาพถ่ายประกอบมาตรการฯ |
|---|---|---|---|---|
| 1.1 สภาพภูมิอากาศ | - ควบคุมและดูแลสภาพในโครงการให้เป็นไปตามแบบภูมิสถาปัตย์ได้ออกแบบไว้และดูแลพื้นที่สีเขียวภายในโครงการให้มีสภาพดี | - โครงการได้ควบคุมและดูแลสภาพบริเวณพื้นที่สีเขียวในบริเวณชั้น 1 และชั้นดาดฟ้าได้ออกแบบไว้และดูแลพื้นที่สีเขียวภายในโครงการให้มีสภาพดี โดยจัดแบบภูมิสถาปัตย์ของโครงการให้มีพื้นที่สีเขียวเพียงพอ | - | ภาพที่ 2-1 |
| | 2) จัดให้มีพื้นที่สีเขียวภายในโครงการ เพื่อให้เกิดความสวยงามและทัศนียภาพที่ดีและช่วยดูดซับมลพิษทางอากาศ | - จากการตรวจสอบโครงการจัดให้มีพื้นที่สีเขียว 2 แห่ง ได้แก่ ชั้นที่ 1 และชั้นดาดฟ้า พร้อมทั้งจัดให้มีคนสวนในการดูแลรักษาพื้นที่ไม้บริเวณพื้นที่สีเขียวให้มีความสมบูรณ์อยู่เสมอ | - | ภาพที่ 2-1 |

พื้นที่สีเขียวบริเวณชั้น 1

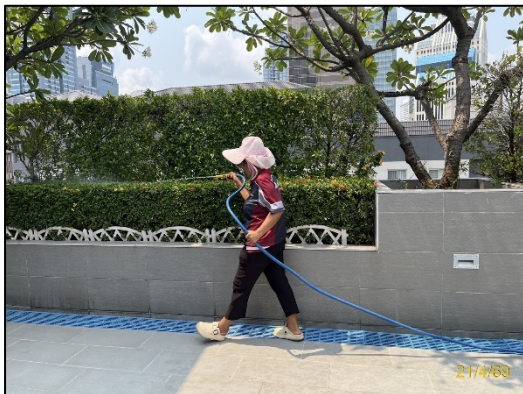
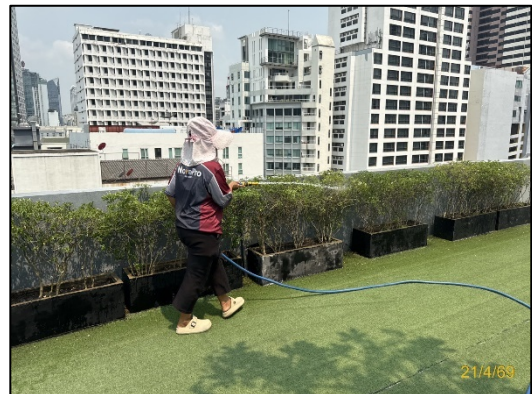
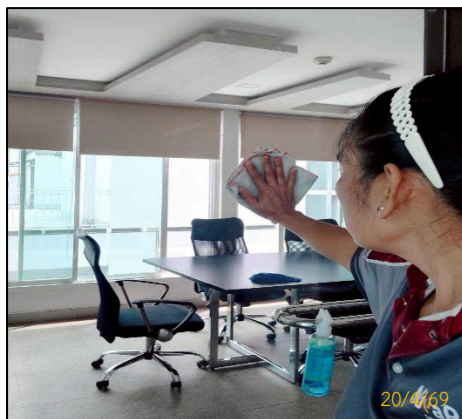
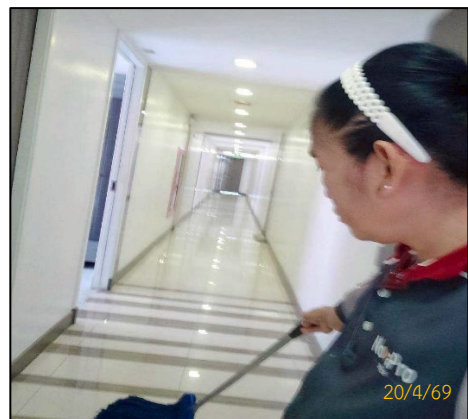
พนักงานทำความสะอาดพื้นที่ส่วนกลาง  
ภาพที่ 2-2 การดูแลภูมิทัศน์

| องค์ประกอบทางสิ่งแวดล้อม | มาตรการป้องกันและแก้ไขผลกระทบสิ่งแวดล้อม | รายละเอียดการปฏิบัติตามมาตรการฯ | ปัญหา/อุปสรรคและแนวทางแก้ไข | เอกสารและภาพถ่ายประกอบมาตรการฯ |
|---|---|---|---|---|
| 1.2 ทรัพยากรดิน | 1) ดูแลรักษาพื้นที่สีเขียวของโครงการให้อยู่ในสภาพดีอยู่เสมอเพื่อรักษาสภาพการคลุมดินช่วยป้องกันการชะล้างพังทลายของดินของพื้นที่ | - โครงการจัดให้มีคนสวนดูแลบริเวณพื้นที่สีเขียวของโครงการให้มีความสวยงามและสมบูรณ์อยู่เสมอ | - | ภาพที่ 2-2 |
| | 3) ดูแลต้นไม้ตลอดจนพื้นที่สีเขียวภายในโครงการ ให้มีสภาพดีอยู่เสมอเนื่องจากต้นไม้สามารถช่วยป้องกันฝุ่นละอองได้ | - โครงการจัดให้มีคนสวนในการตรวจสอบดูแล และบำรุงรักษาพื้นที่ไม้บริเวณพื้นที่สีเขียวภายในโครงการ ให้มีความสมบูรณ์อยู่เสมอ | - | ภาพที่ 2-2 |

คนสวนดูแลบริเวณพื้นที่สีเขียว

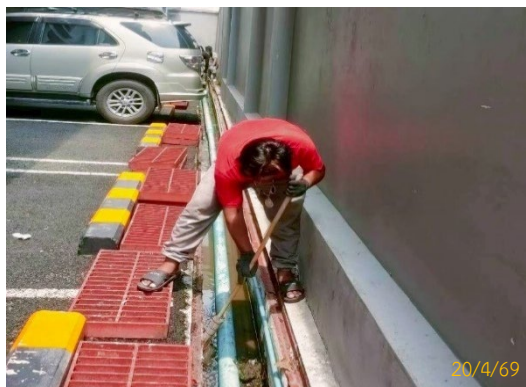
| องค์ประกอบทางสิ่งแวดล้อม | มาตรการป้องกันและแก้ไขผลกระทบสิ่งแวดล้อม | รายละเอียดการปฏิบัติตามมาตรการฯ | ปัญหา/อุปสรรคและแนวทางแก้ไข | เอกสารและภาพถ่ายประกอบมาตรการฯ |
|---|---|---|---|---|
| | 2) บำรุงรักษาระบบระบายน้ำของพื้นที่ให้มีสภาพการใช้งานที่ดีอยู่เสมอ | - ทางโครงการจัดให้มีเจ้าหน้าที่ฝ่ายช่างประจำอาคารดำเนินการตรวจสอบระบบระบายน้ำภายในโครงการอย่างสม่ำเสมอ ทั้งนี้ หากพบว่าปริมาณตะกอนสะสมก่อให้เกิดการกีดขวางการระบายน้ำ จะดำเนินการขุดลอกและล้างทำความสะอาด | - | ภาพที่ 2-3 |

| องค์ประกอบทางสิ่งแวดล้อม | มาตรการป้องกันและแก้ไขผลกระทบสิ่งแวดล้อม | รายละเอียดการปฏิบัติตามมาตรการฯ | ปัญหา/อุปสรรคและแนวทางแก้ไข | เอกสารและภาพถ่ายประกอบมาตรการฯ |
|---|---|---|---|---|
| 3.3 การระบายน้ำ | 1. การระบายน้ำฝน<br>1) ขุดลอกท่อระบายน้ำและบ่อพักน้ำทั้งอย่างน้อยปีละ 1 ครั้ง (เดือนเมษายนของทุกปี) | - ทางโครงการจัดให้มีเจ้าหน้าที่ฝ่ายช่างประจำอาคารดำเนินการตรวจสอบระบบระบายน้ำภายในโครงการอย่างสม่ำเสมอ ทั้งนี้ หากพบว่ามีปริมาณตะกอนสะสมก่อให้เกิดการกีดขวางการระบายน้ำ จะดำเนินการขุดลอกและล้างทำความสะอาด | - | ภาพที่ 2-3 |

ภาพที่ 2-3 พนักงานทำความสะอาดรางระบายน้ำ

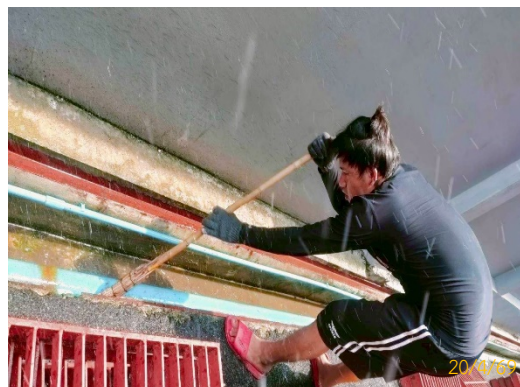
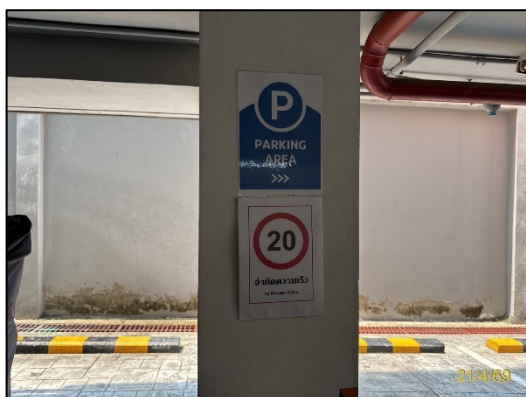
| องค์ประกอบทางสิ่งแวดล้อม | มาตรการป้องกันและแก้ไขผลกระทบสิ่งแวดล้อม | รายละเอียดการปฏิบัติตามมาตรการฯ | ปัญหา/อุปสรรคและแนวทางแก้ไข | เอกสารและภาพถ่ายประกอบมาตรการฯ |
|---|---|---|---|---|
| 1.4 สภาพภูมิอากาศและคุณภาพอากาศ (ต่อ) | 4) จำกัดความเร็วของรถที่เข้า-ออกโครงการ บริเวณถนนหน้าโครงการและภายในโครงการให้มีความเร็วไม่เกิน 20 กิโลเมตร/ชั่วโมง | - ทางโครงการมีการติดตั้งป้ายจำกัดความเร็วไม่เกิน 20 กม./ชม.บริเวณทางเข้า-ออกโครงการ | - | ภาพที่ 2-4 |
| | 2) ติดตั้งป้ายจำกัดความเร็วของรถที่เข้า-ออกโครงการ บริเวณถนนหน้าโครงการและภายในโครงการให้มีความเร็วไม่เกิน 20 กิโลเมตร /ชั่วโมง | - ทางโครงการมีการติดตั้งป้ายจำกัดความเร็วไม่เกิน 20 กม./ชม.บริเวณทางเข้า-ออกโครงการ | - | ภาพที่ 2-4 |

ภาพที่ 2-4 ป้ายจำกัดความเร็ว

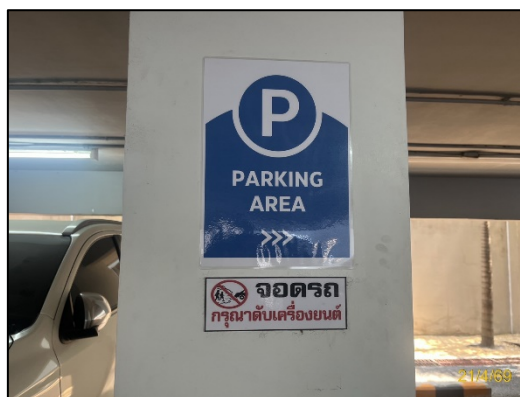
| องค์ประกอบทางสิ่งแวดล้อม | มาตรการป้องกันและแก้ไขผลกระทบสิ่งแวดล้อม | รายละเอียดการปฏิบัติตามมาตรการฯ | ปัญหา/อุปสรรคและแนวทางแก้ไข | เอกสารและภาพถ่ายประกอบมาตรการฯ |
|---|---|---|---|---|
| | 5) ติดตั้งป้ายห้ามติดเครื่องรยนต์ทิ้งไว้ภายในบริเวณที่จอดรถของโครงการ ให้สามารถสังเกตได้อย่างชัดเจนและทั่วถึง | - ทางโครงการมีการติดตั้งป้าย “ จอดรถกรุณาดับเครื่องยนต์ ” ไว้ยังบริเวณพื้นที่จอดรถของโครงการอย่างทั่วถึง | - | ภาพที่ 2-5 |

ภาพที่ 2-5 ป้ายกรุณาดับเครื่องยนต์

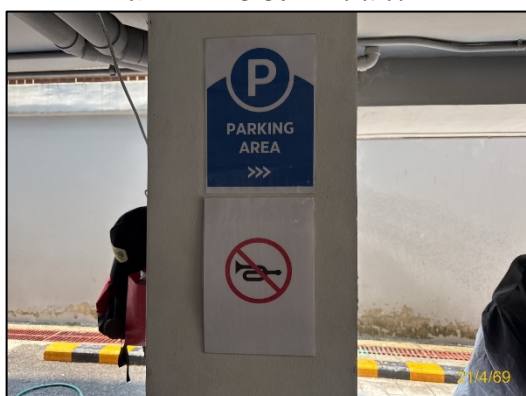
| องค์ประกอบทางสิ่งแวดล้อม | มาตรการป้องกันและแก้ไขผลกระทบสิ่งแวดล้อม | รายละเอียดการปฏิบัติตามมาตรการฯ | ปัญหา/อุปสรรคและแนวทางแก้ไข | เอกสารและภาพถ่ายประกอบมาตรการฯ |
|---|---|---|---|---|
| 1.5 เสียงและความสั่นสะเทือน | 1) ติดป้ายขอความร่วมมือจากผู้พักอาศัยงดการใช้เครื่องจักรและเครื่องรยนต์ที่ก่อให้เกิดเสียงรบกวน | - ทางโครงการมีการติดตั้งป้าย “ งดใช้เครื่อง ” ไว้ยังบริเวณพื้นที่จอดรถของโครงการอย่างทั่วถึง | - | ภาพที่ 2-6 |

ภาพที่ 2-6 ป้ายงดใช้แตร

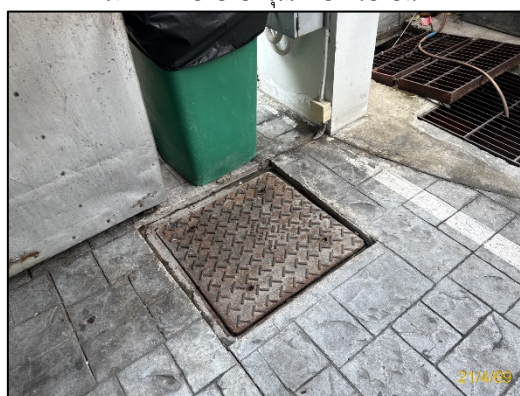
| องค์ประกอบทางสิ่งแวดล้อม | มาตรการป้องกันและแก้ไขผลกระทบสิ่งแวดล้อม | รายละเอียดการปฏิบัติตามมาตรการฯ | ปัญหา/อุปสรรคและแนวทางแก้ไข | เอกสารและภาพถ่ายประกอบมาตรการฯ |
|---|---|---|---|---|
| 1.6 ทรัพยากรน้ำ | 1) ติดตั้งระบบบำบัดน้ำเสียให้เป็นไปตามที่ออกแบบเพื่อบำบัดน้ำเสียจากโครงการให้มีคุณภาพเป็นไปตามเกณฑ์มาตรฐานน้ำทิ้งก่อนระบายออกสู่ท่อระบายน้ำสาธารณะ | - โครงการได้จัดให้มีระบบบำบัดน้ำเสียรวมแบบเติมอากาศเลี้ยงตะกอนเวียนกลับ (Conventional Activated Sludge Process) จำนวน 1 ชุด ตั้งอยู่บริเวณชั้นใต้ดินของตัวอาคารโครงการทางด้านทิศตะวันตก | - | ภาพที่ 2-7 |

| องค์ประกอบทางสิ่งแวดล้อม | มาตรการป้องกันและแก้ไขผลกระทบสิ่งแวดล้อม | รายละเอียดการปฏิบัติตามมาตรการฯ | ปัญหา/อุปสรรคและแนวทางแก้ไข | เอกสารและภาพถ่ายประกอบมาตรการฯ |
|---|---|---|---|---|
| | 2) ติดตั้งระบบบำบัดน้ำเสียให้เป็นไปตามที่ออกแบบเพื่อบำบัดน้ำเสียจากโครงการให้มีคุณภาพเป็นไปตามเกณฑ์มาตรฐานน้ำทิ้งก่อนระบายออกสู่ท่อระบายน้ำสาธารณะ | - โครงการได้จัดให้มีระบบบำบัดน้ำเสียรวมแบบเติมอากาศเลี้ยงตะกอนเวียนกลับ (Conventional Activated Sludge Process) จำนวน 1 ชุด ตั้งอยู่บริเวณชั้นใต้ดินของตัวอาคารโครงการทางด้านทิศตะวันตก | - | ภาพที่ 2-7 |

ภาพที่ 2-7 ระบบบำบัดน้ำเสีย

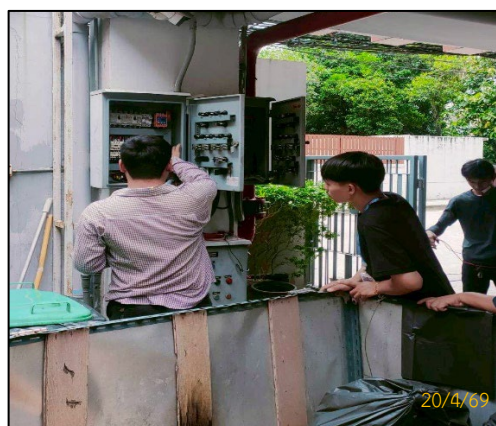
| องค์ประกอบทางสิ่งแวดล้อม | มาตรการป้องกันและแก้ไขผลกระทบสิ่งแวดล้อม | รายละเอียดการปฏิบัติตามมาตรการฯ | ปัญหา/อุปสรรคและแนวทางแก้ไข | เอกสารและภาพถ่ายประกอบมาตรการฯ |
|---|---|---|---|---|
| | 2) จัดเจ้าหน้าที่ที่มีความรู้เหมาะสมตามข้อกำหนดของทางราชการทำหน้าที่ควบคุมการเดินระบบบำบัดน้ำเสียของโครงการ | - โครงการจัดให้มีเจ้าหน้าที่ฝ่ายช่างประจำอาคารที่มีความรู้ความชำนาญในการตรวจสอบและบำรุงรักษาระบบบำบัดน้ำเสียให้สามารถทำงานได้อย่างมีประสิทธิภาพตามแผนบำรุงรักษาของโครงการ | - | ภาพที่ 2-8 |

| องค์ประกอบทางสิ่งแวดล้อม | มาตรการป้องกันและแก้ไขผลกระทบสิ่งแวดล้อม | รายละเอียดการปฏิบัติตามมาตรการฯ | ปัญหา/อุปสรรคและแนวทางแก้ไข | เอกสารและภาพถ่ายประกอบมาตรการฯ |
|---|---|---|---|---|
| | 3) จัดเจ้าหน้าที่ควบคุมการเดินระบบบำบัดน้ำเสียของโครงการให้อยู่ในสภาพใช้งานได้เสมอ | - โครงการจัดให้มีเจ้าหน้าที่ฝ่ายช่างประจำอาคารที่มีความรู้ความชำนาญในการตรวจสอบและบำรุงรักษาระบบบำบัดน้ำเสียให้สามารถทำงานได้อย่างมีประสิทธิภาพตามแผนบำรุงรักษาของโครงการ | - | ภาพที่ 2-8 |

ภาพที่ 2-8 เจ้าหน้าที่ตรวจสอบระบบบำบัดน้ำเสีย

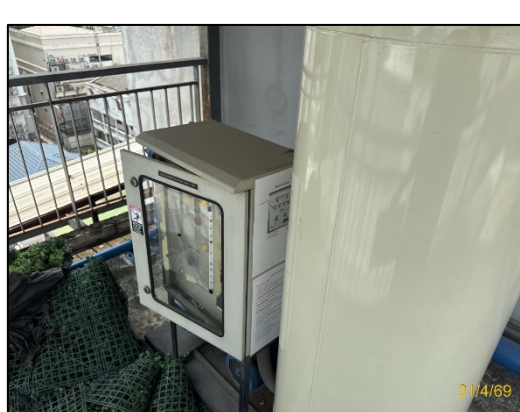
| องค์ประกอบทางสิ่งแวดล้อม | มาตรการป้องกันและแก้ไขผลกระทบสิ่งแวดล้อม | รายละเอียดการปฏิบัติตามมาตรการฯ | ปัญหา/อุปสรรคและแนวทางแก้ไข | เอกสารและภาพถ่ายประกอบมาตรการฯ |
|---|---|---|---|---|
| | 3) ตรวจสอบดูแลอุปกรณ์ใช้น้ำและท่อน้ำอยู่เสมอ หากอุปกรณ์ชำรุดเสียหายต้องรีบซ่อมแซมทันที | - เจ้าหน้าที่ฝ่ายช่างประจำอาคารดำเนินการตรวจสอบระบบน้ำใช้และน้ำประปาเป็นประจำทุกวัน ทั้งนี้หากพบว่าการชำรุดหรือรั่วซึมจะดำเนินการแจ้งซ่อมแซมทันที | - | ภาพที่ 2-9 |

| องค์ประกอบทางสิ่งแวดล้อม | มาตรการป้องกันและแก้ไขผลกระทบสิ่งแวดล้อม | รายละเอียดการปฏิบัติตามมาตรการฯ | ปัญหา/อุปสรรค<br>และแนวทางแก้ไข | เอกสารและภาพถ่าย<br>ประกอบมาตรการฯ |
|---|---|---|---|---|
| | 4) หมั่นตรวจสอบการรั่วซึมของระบบท่อ และอุปกรณ์ในระบบจ่ายน้ำประปาส่วนกลางอย่างสม่ำเสมอ หากพบการรั่วซึม ชำรุด เสียหายให้เร่งดำเนินการแก้ไขโดยเร็ว | - เจ้าหน้าที่ฝ่ายช่างประจำอาคารดำเนินการตรวจสอบระบบน้ำใช้และน้ำประปาเป็นประจำทุกวัน ทั้งนี้หากพบว่าการชำรุดหรือรั่วซึมจะดำเนินการแจ้งซ่อมแซมทันที | - | ภาพที่ 2-9 |

ภาพที่ 2-9 ระบบน้ำใช้

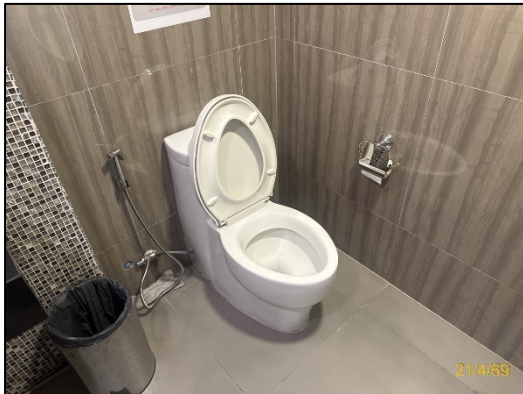
| องค์ประกอบทางสิ่งแวดล้อม | มาตรการป้องกันและแก้ไขผลกระทบสิ่งแวดล้อม | รายละเอียดการปฏิบัติตามมาตรการฯ | ปัญหา/อุปสรรคและแนวทางแก้ไข | เอกสารและภาพถ่ายประกอบมาตรการฯ |
|---|---|---|---|---|
| | 4) เลือกใช้เครื่องสุขภัณฑ์ที่ประหยัดน้ำ สำหรับติดตั้งในห้องพักอาศัยของโครงการ | - ทางโครงการได้พิจารณาเลือกใช้อุปกรณ์และเครื่องสุขภัณฑ์ เช่น ก๊อกน้ำ ชักโครก และสายฉีดน้ำ เป็นแบบชนิดประหยัดน้ำติดตั้งในโครงการ | - | ภาพที่ 2-10 |

| องค์ประกอบทางสิ่งแวดล้อม | มาตรการป้องกันและแก้ไขผลกระทบสิ่งแวดล้อม | รายละเอียดการปฏิบัติตามมาตรการฯ | ปัญหา/อุปสรรค<br>และแนวทางแก้ไข | เอกสารและภาพถ่าย<br>ประกอบมาตรการฯ |
|---|---|---|---|---|
| | 3) เลือกใช้สุขภัณฑ์ประหยัดน้ำ รณรงค์ให้มีการใช้น้ำอย่างประหยัด | - ทางโครงการได้พิจารณาเลือกใช้อุปกรณ์และเครื่องสุขภัณฑ์ เช่น ก๊อกน้ำ ชักโครก และสายฉีดน้ำ เป็นแบบชนิดประหยัดน้ำติดตั้งในโครงการ | - | ภาพที่ 2-10 |

ภาพที่ 2-10 สุขภัณฑ์ที่ประหยัดน้ำ

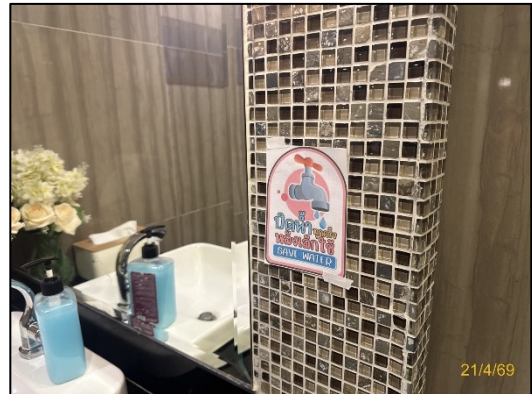
| องค์ประกอบทางสิ่งแวดล้อม | มาตรการป้องกันและแก้ไขผลกระทบสิ่งแวดล้อม | รายละเอียดการปฏิบัติตามมาตรการฯ | ปัญหา/อุปสรรคและแนวทางแก้ไข | เอกสารและภาพถ่ายประกอบมาตรการฯ |
|---|---|---|---|---|
| 1.6 ทรัพยากรน้ำ (ต่อ) | 5) รมรงคิให้ผู้เข้าพักตระหนักและร่วมมือในการใช้น้ำอย่างประหยัด | - ทางนิคมอุตสาหกรรมชุดได้มีการประชาสัมพันธ์และขอความร่วมมือผู้พักอาศัยและเจ้าหน้าที่มีการใช้น้ำอย่างประหยัด | - | ภาพที่ 2-11 |

| องค์ประกอบทางสิ่งแวดล้อม | มาตรการป้องกันและแก้ไขผลกระทบสิ่งแวดล้อม | รายละเอียดการปฏิบัติตามมาตรการฯ | ปัญหา/อุปสรรคและแนวทางแก้ไข | เอกสารและภาพถ่ายประกอบมาตรการฯ |
|---|---|---|---|---|
| | 5) รมรงค์ให้ผู้อาศัยใช้น้ำอย่างประหยัดเพื่อลดปริมาณที่ระบายลงสู่ท่อระบายน้ำสาธารณะ | - ทางนิคมอุตสาหกรรมชุดได้มีการประชาสัมพันธ์และขอความร่วมมือผู้พักอาศัยและเจ้าหน้าที่ที่มีการใช้น้ำอย่างประหยัด โดยมีการติดประกาศและป้ายข้อความไว้อย่างบริเวณพื้นที่ส่วนกลาง | - | ภาพที่ 2-11 |

ภาพที่ 2-11 ป้ายประหยัดน้ำ

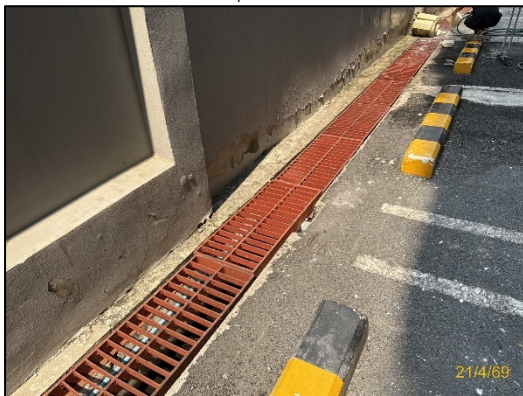
| องค์ประกอบทางสิ่งแวดล้อม | มาตรการป้องกันและแก้ไขผลกระทบสิ่งแวดล้อม | รายละเอียดการปฏิบัติตามมาตรการฯ | ปัญหา/อุปสรรคและแนวทางแก้ไข | เอกสารและภาพถ่ายประกอบมาตรการฯ |
|---|---|---|---|---|
| | 4) ไม่ทิ้งเศษมูลฝอยลงสู่ท่อระบายน้ำของโครงการ | - ทางโครงการไม่อนุญาตให้ทิ้งเศษขยะลงในท่อระบายน้ำของโครงการ | - | ภาพที่ 2-12 |

| องค์ประกอบทางสิ่งแวดล้อม | มาตรการป้องกันและแก้ไขผลกระทบสิ่งแวดล้อม | รายละเอียดการปฏิบัติตามมาตรการฯ | ปัญหา/อุปสรรคและแนวทางแก้ไข | เอกสารและภาพถ่ายประกอบมาตรการฯ |
|---|---|---|---|---|
| | 2) ติดตั้งตะแกรงดักมูลฝอยบริเวณจุดระบายน้ำเข้าสู่ท่อระบายน้ำและมีการลอกตะแกรงทุกเดือน | - โครงการได้มีการติดตั้งตะแกรงดักมูลฝอยบริเวณจุดบ่อสุดท้ายก่อนระบายลงสู่ท่อระบายน้ำสาธารณะด้านหน้าโครงการ พร้อมทั้งมอบหมายให้เจ้าหน้าที่ฝ่ายช่างมีการตรวจสอบอย่างสม่ำเสมอ | - | ภาพที่ 2-12 |

ภาพที่ 2-12 ตะแกรงดักมูลฝอย

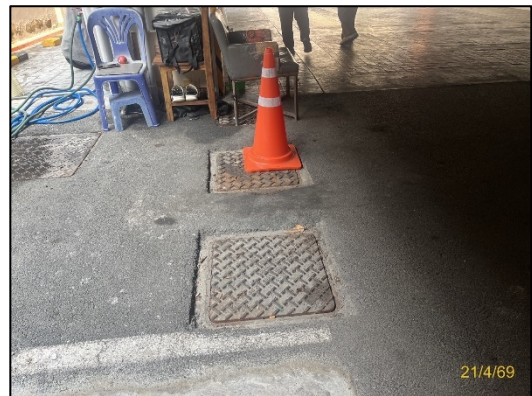
| องค์ประกอบทางสิ่งแวดล้อม | มาตรการป้องกันและแก้ไขผลกระทบสิ่งแวดล้อม | รายละเอียดการปฏิบัติตามมาตรการฯ | ปัญหา/อุปสรรคและแนวทางแก้ไข | เอกสารและภาพถ่ายประกอบมาตรการฯ |
|---|---|---|---|---|
| 3.2 การใช้น้ำ (ต่อ) | 5) ออกแบบถังเก็บน้ำสำรองน้ำใช้ให้มีความสะดวกและปลอดภัยในการทำความสะดวกและปลอดภัยสำหรับผู้บริโภค ดังนี้<br>- ออกแบบให้ถังเก็บน้ำใต้ดินที่มีความลาดเอียงไปยังบ่อรวบรวมตะกอน (sump) ขนาดเล็กเพื่อใช้ในการรวบรวมตะกอนและการทำความสะอาดถังเก็บน้ำ | - ในส่วนของถังสำรองน้ำชั้นใต้ดินนั้นทางโครงการทำการออกแบบและดำเนินการติดตั้งโดยคำนึงถึงความสะดวกในการเข้าตรวจสอบและทำความสะอาด ที่เป็นไปตามมาตรฐาน | - | ภาพที่ 2-13 |
| | - เคลือบถังสำรองน้ำด้วยสารกันซึมและป้องกันความชื้น ที่ไม่ทำให้เกิดการกัดกร่อน ไม่เป็นพิษ และสามารถใช้น้ำดื่มได้ | - ถังเก็บน้ำสำรอง โดยกำหนดให้มีการเคลือบถังน้ำสำรองด้วยมอร์ต้าฉาบ/ทา สำหรับงานกันซึมและการป้องกัน ความชื้นให้ใช้วัสดุกันซึมที่มีคุณสมบัติสามารถป้องกันการซึมผ่านของน้ำโดยไม่ทำให้เกิดการกัดกร่อน ไม่เป็นพิษ | - | ภาพที่ 2-13 |

ภาพที่ 2-13 ถังเก็บน้ำสำรองใต้ดิน

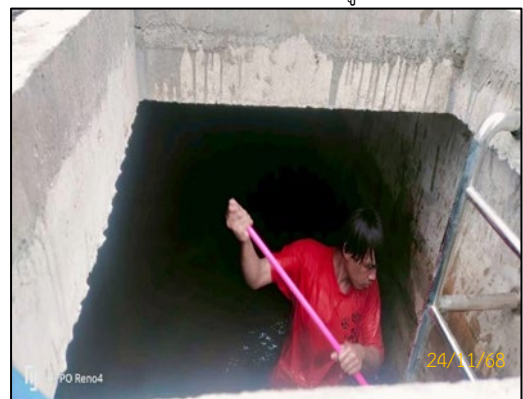
| องค์ประกอบทางสิ่งแวดล้อม | มาตรการป้องกันและแก้ไขผลกระทบสิ่งแวดล้อม | รายละเอียดการปฏิบัติตามมาตรการฯ | ปัญหา/อุปสรรคและแนวทางแก้ไข | เอกสารและภาพถ่ายประกอบมาตรการฯ |
|---|---|---|---|---|
| | - กำหนดให้มีการทำความสะอาดถังเก็บน้ำสำรองทุก ๆ 6 เดือน เพื่อป้องกัน Sludging ตะกอน และป้องกันไม่ให้เป็นสิ่งมีชีวิตขนาดเล็กเข้าไปเจริญเติบโตจนทำให้น้ำภายในถังเก็บน้ำเกิดการปนเปื้อนได้โดยตัวถังต้องมีฝาถัง 2 ฝา เพื่อความสะดวกในการทำความสะดวก | - ทางโครงการได้ดำเนินการล้างทำความสะอาดถังสำรองน้ำทุกๆ 6 เดือน ซึ่งเจ้าหน้าที่ฝ่ายช่างทำการตรวจสอบสภาพถังและลักษณะน้ำด้วยสายตาเป็นประจำทุกวัน | - | ภาพที่ 2-14 |

ภาพที่ 2-14 พนักงานทำความสะอาดถังสำรองน้ำ

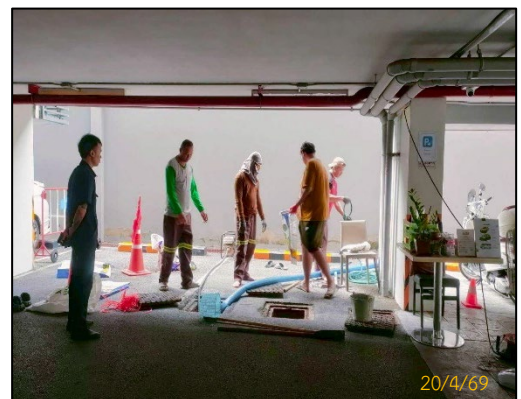
| องค์ประกอบทางสิ่งแวดล้อม | มาตรการป้องกันและแก้ไขผลกระทบสิ่งแวดล้อม | รายละเอียดการปฏิบัติตามมาตรการฯ | ปัญหา/อุปสรรคและแนวทางแก้ไข | เอกสารและภาพถ่ายประกอบมาตรการฯ |
|---|---|---|---|---|
| 3.3 การระบายน้ำ (ต่อ) | 6) ตรวจสอบปริมาณตะกอนในส่วนตกตะกอนของระบบบำบัดน้ำเสียเป็นประจำ หากพบว่าปริมาณมากเกินไปต้องทำการสูบน้ำออกเพื่อไม่ให้มีผลกระทบต่อประสิทธิภาพการบำบัดน้ำเสีย | - ทางโครงการได้มอบหมายให้เจ้าหน้าที่ฝ่ายช่าง ของโครงการคอยตรวจสอบถังเก็บตะกอนอยู่เสมอ และมีแผนการดำเนินการสูบน้ำออก ส่วนเกินออก ปีละ 1 ครั้ง ซึ่งเป็นไปตามความเหมาะสมของปริมาณตะกอนที่เกิดขึ้น แต่ทั้งนี้หากตรวจสอบแล้วพบว่าปริมาณกากตะกอนมีปริมาณมากและถึงใกล้เต็มก่อนที่จะครบกำหนดที่ตั้งไว้ ทางโครงการจะดำเนินการสูบน้ำออกส่วนเกินและกากไขมันไปกำจัดทันที | - | ภาพที่ 2-15 |

ภาพที่ 2-15 พนักงานสูบลูกบอล

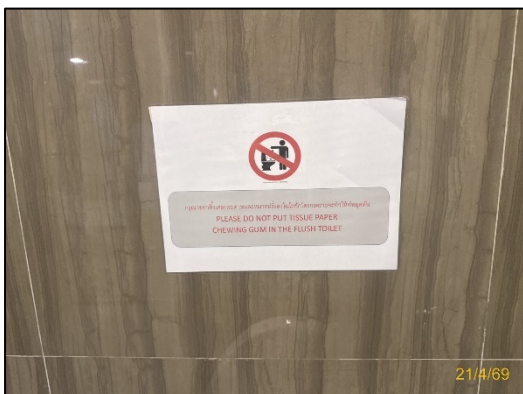
| องค์ประกอบทางสิ่งแวดล้อม | มาตรการป้องกันและแก้ไขผลกระทบสิ่งแวดล้อม | รายละเอียดการปฏิบัติตามมาตรการฯ | ปัญหา/อุปสรรคและแนวทางแก้ไข | เอกสารและภาพถ่ายประกอบมาตรการฯ |
|---|---|---|---|---|
| | 9) ประชาสัมพันธ์ให้ผู้พักอาศัยภายในโครงการทราบว่าไม่ควรทิ้งสิ่งอื่นใดที่ย่อยสลายไม่ได้ลงในโถส้วม โถปัสสาวะ และอ่างล้างมือ ที่อาจทำให้ท่อระบายน้ำอุดตัน | - นิคมอุตสาหกรรมมีการติดป้ายประกาศห้ามทิ้งสิ่งอื่นใดที่ย่อยสลายไม่ได้ลงในชักโครก โถปัสสาวะ และอ่างล้างมือ ไว้บริเวณห้องน้ำพื้นที่ส่วนกลาง | - | ภาพที่ 2-16 |

ภาพที่ 2-16 ป้ายห้ามทิ้งขยะลงชักโครก

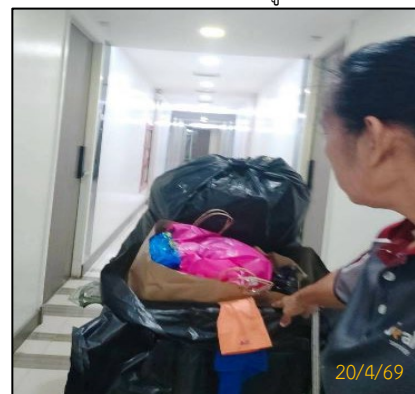
| องค์ประกอบทางสิ่งแวดล้อม | มาตรการป้องกันและแก้ไขผลกระทบสิ่งแวดล้อม | รายละเอียดการปฏิบัติตามมาตรการฯ | ปัญหา/อุปสรรคและแนวทางแก้ไข | เอกสารและภาพถ่ายประกอบมาตรการฯ |
|---|---|---|---|---|
| 3.4 การจัดการมูลฝอย | 1) จัดให้มีพนักงานเก็บแยกมูลฝอยจากห้องพักมูลฝอยประจำชั้นของแต่ละอาคาร และรวบรวมมูลฝอยไปไว้ที่ห้องพักรวมมูลฝอยแห้ง และมูลฝอยอันตราย | - โครงการได้จัดให้มีแม่บ้านทำการเก็บรวบรวมมูลฝอยประจำชั้นพักอาศัยเป็นประจำทุกวันๆละ 1 ครั้ง ช่วงเวลาประมาณ 15.00 น. โดยจะรวบรวมมาไว้ยังห้องพักรวมมูลฝอยรวมซึ่งตั้งอยู่ชั้นที่ 1 บริเวณด้านทิศตะวันออกของอาคาร | - | ภาพที่ 2-17 |
| | 3) ตรวจสอบภาชนะรองรับมูลฝอยให้อยู่ในสภาพดีอยู่เสมอ กรณีที่พบว่ามีการชำรุดหรือเสียหาย ให้ดำเนินการซ่อมแซมหรือเปลี่ยนใหม่โดยเร็ว | - โครงการมอบหมายให้แม่บ้านคอยตรวจสอบภาชนะรองรับมูลฝอยให้อยู่ในสภาพดีอยู่เสมอทุกครั้งที่มีการเก็บขน เมื่อพบว่ามีแตกหักจะทำการเปลี่ยนถังรองรับมูลฝอยใหม่ทันที | - | ภาพที่ 2-17 |

ภาพที่ 2-17 แม่บ้านเก็บรวบรวมขยะมูลฝอย

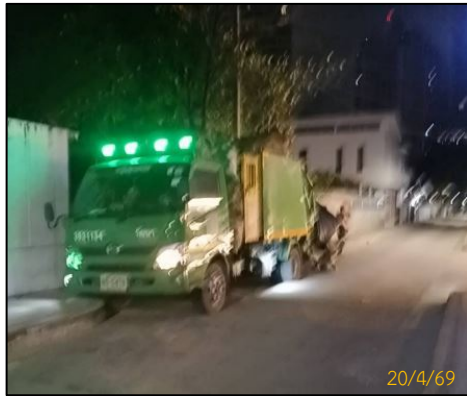
| องค์ประกอบทางสิ่งแวดล้อม | มาตรการป้องกันและแก้ไขผลกระทบสิ่งแวดล้อม | รายละเอียดการปฏิบัติตามมาตรการฯ | ปัญหา/อุปสรรคและแนวทางแก้ไข | เอกสารและภาพถ่ายประกอบมาตรการฯ |
|---|---|---|---|---|
| | 2) ติดต่อให้สำนักงานเขตวัฒนาให้เข้ามาดำเนินการเก็บขนมูลฝอยตามระยะเวลาที่กำหนด (1 ครั้งต่อวัน) | - ทางโครงการได้ประสานงานติดต่อให้สำนักงานเขตวัฒนาเข้ามาดำเนินการเก็บขนขยะมูลฝอยภายในโครงการไปกำจัด โดยจะเข้ามาเก็บช่วงเวลาประมาณ 01.00 น. ของทุกวัน | - | ภาพที่ 2-18 |

ภาพที่ 2-18 สำนักงานเขตเข้ามาขนขยะ

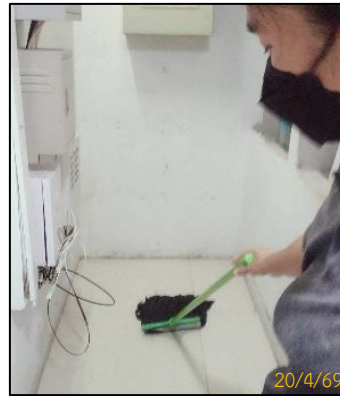
| องค์ประกอบทางสิ่งแวดล้อม | มาตรการป้องกันและแก้ไขผลกระทบสิ่งแวดล้อม | รายละเอียดการปฏิบัติตามมาตรการฯ | ปัญหา/อุปสรรคและแนวทางแก้ไข | เอกสารและภาพถ่ายประกอบมาตรการฯ |
|---|---|---|---|---|
| | 4) จัดให้มีการล้างทำความสะอาดห้องพักรวมมูลฝอยเป็นประจำอย่างน้อยสัปดาห์ละ 1 ครั้ง เพื่อเป็นการป้องกันกลิ่นที่เกิดจากการย่อยสลายของมูลฝอย โดยน้ำเสียจากการล้างห้องพักรวมมูลฝอยจะไหลลงท่อน้ำเสียและเข้าสู่ระบบบำบัดน้ำเสียต่อไป | - ทางโครงการจัดให้มีแม่บ้านทำการล้างทำความสะอาดห้องพักขยะประจำชั้นและห้องพักรวมมูลฝอยรวมทุกครั้งที่ดำเนินการเก็บรวบรวมเสร็จ | - | ภาพที่ 2-19 |
| | 6) หลังจากจัดเก็บมูลฝอยแล้วเสร็จ ให้ตรวจสอบความสะอาดเรียบร้อยของเส้นทางเก็บขนมูลฝอยและบริเวณที่จอดรถมูลฝอยให้สะอาดเรียบร้อยอยู่เสมอ | - ทางโครงการจัดให้มีแม่บ้านทำการล้างทำความสะอาดห้องพักขยะประจำชั้นและห้องพักรวมมูลฝอยรวมทุกครั้งที่ดำเนินการเก็บรวบรวมเสร็จ | - | ภาพที่ 2-19 |

ภาพที่ 2-19 แม่บ้านทำความสะอาดห้องพักมูลฝอย

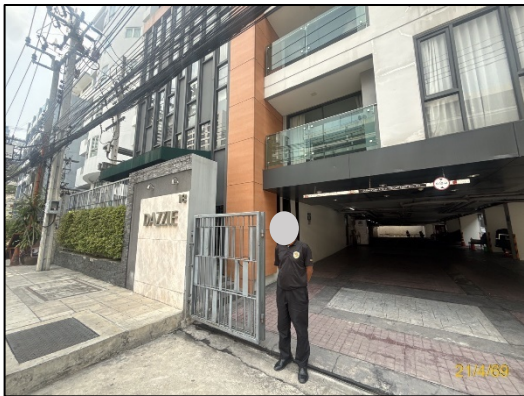
| องค์ประกอบทางสิ่งแวดล้อม | มาตรการป้องกันและแก้ไขผลกระทบสิ่งแวดล้อม | รายละเอียดการปฏิบัติตามมาตรการฯ | ปัญหา/อุปสรรคและแนวทางแก้ไข | เอกสารและภาพถ่ายประกอบมาตรการฯ |
|---|---|---|---|---|
| | 5) จัดพนักงานคอยอำนวยความสะดวกให้เจ้าหน้าที่เก็บขนมูลฝอยเพื่อให้การขนถ่ายมูลฝอยเป็นไปอย่างสะดวกและรวดเร็ว | - ทางโครงการจัดให้มีเจ้าหน้าที่รักษาความปลอดภัยคอยอำนวยความสะดวกด้านการจราจรแก่เจ้าหน้าที่สำนักงานเขตวัฒนาตลอดจนเก็บขนเสร็จเรียบร้อย | - | ภาพที่ 2-20 |
| | 2) จัดระเบียบการจอดรถเพื่อให้การเข้า-ออกพื้นที่โครงการเป็นไปด้วยความสะดวกและรวดเร็ว | - ทางโครงการมอบหมายให้เจ้าหน้าที่รักษาความปลอดภัยคอยอำนวยความสะดวกและจัดระเบียบการจอดรถ | - | ภาพที่ 2-20 |

| องค์ประกอบทางสิ่งแวดล้อม | มาตรการป้องกันและแก้ไขผลกระทบสิ่งแวดล้อม | รายละเอียดการปฏิบัติตามมาตรการฯ | ปัญหา/อุปสรรคและแนวทางแก้ไข | เอกสารและภาพถ่ายประกอบมาตรการฯ |
|---|---|---|---|---|
| | 7) จัดให้มีเจ้าหน้าที่ควบคุมการจราจรบริเวณทางเข้า-ออก หรือให้พนักงานรักษาความปลอดภัยอำนวยความสะดวกให้แก่ผู้พักอาศัยในการเข้า-ออกโครงการ และขอความร่วมมือกับเจ้าหน้าที่ตำรวจจราจรรอบรมเจ้าหน้าที่รักษาความปลอดภัยเพื่อเพิ่มประสิทธิภาพในการจราจร | - ทางโครงการได้จัดให้มีเจ้าหน้าที่รักษาความปลอดภัยที่มีความรู้ในเรื่องการจัดการจราจรคอยอำนวยความสะดวกและความเรียบร้อยด้านการจราจรบริเวณทางเข้า-ออกและในพื้นที่โครงการแก่ผู้พักอาศัยภายในโครงการตลอดเวลา | - | ภาพที่ 2-20 |
| | 8) ห้ามจอดรถบริเวณทางเข้า-ออกของโครงการ เพื่อให้เกิดความคล่องตัวในการเดินทาง และไม่กีดขวางการจราจรของรถที่เข้าหรือออกจากโครงการ | - ทางโครงการไม่อนุญาตให้มีการจอดรถกีดขวางบริเวณทางเข้า-ออกพื้นที่โครงการ พร้อมทั้งจัดให้มีเจ้าหน้าที่รักษาความปลอดภัยตรวจสอบร่วมด้วย | - | ภาพที่ 2-20 |

ภาพที่ 2-20 เจ้าหน้าที่รักษาความปลอดภัย

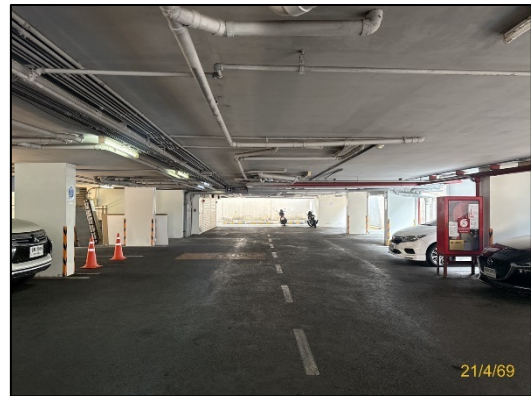
| องค์ประกอบทางสิ่งแวดล้อม | มาตรการป้องกันและแก้ไขผลกระทบสิ่งแวดล้อม | รายละเอียดการปฏิบัติตามมาตรการฯ | ปัญหา/อุปสรรคและแนวทางแก้ไข | เอกสารและภาพถ่ายประกอบมาตรการฯ |
|---|---|---|---|---|
| 3.5 การคมนาคมขนส่ง | 1) จัดที่จอดรถให้เพียงพอไม่น้อยกว่า 40 คัน ตามกฎกระทรวงฉบับที่ 7 (พ.ศ. 2517) ออกตามความในพระราชบัญญัติควบคุมการก่อสร้างอาคาร พ.ศ. 2479 | - โครงการได้จัดให้มีที่จอดรถยนต์ทั้งหมดจำนวน 42 คัน แบ่งเป็นที่จอดรถบริเวณชั้นที่ 1 จำนวน 23 คัน และที่จอดรถชั้นใต้ดินจำนวน 19 คัน | - | ภาพที่ 2-21 |

ภาพที่ 2-21 พื้นที่จอดรถ

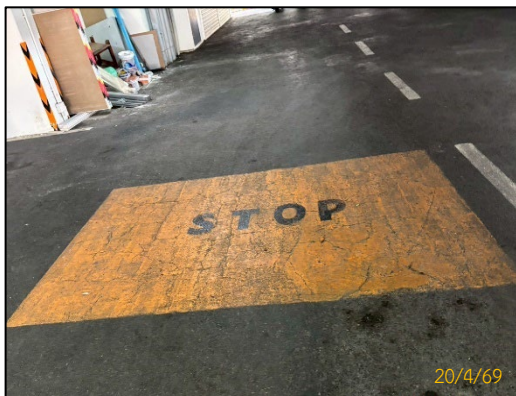
| องค์ประกอบทางสิ่งแวดล้อม | มาตรการป้องกันและแก้ไขผลกระทบสิ่งแวดล้อม | รายละเอียดการปฏิบัติตามมาตรการฯ | ปัญหา/อุปสรรคและแนวทางแก้ไข | เอกสารและภาพถ่ายประกอบมาตรการฯ |
|---|---|---|---|---|
| 3.5 การคมนาคมขนส่ง (ต่อ) | 3) ติดตั้งป้ายสัญญาณจราจร และป้ายบอกตำแหน่งต่าง ๆ ภายในโครงการเพื่อความสะดวกและเป็นระเบียบในพื้นที่โครงการ | - โครงการมีการติดตั้งป้ายสัญญาณจราจรและป้ายบอกตำแหน่งต่าง ๆ ภายในโครงการในตำแหน่งที่สังเกตเห็นได้อย่างชัดเจน | - | ภาพที่ 2-22 |

ภาพที่ 2-22 ป้ายสัญญาณจราจร

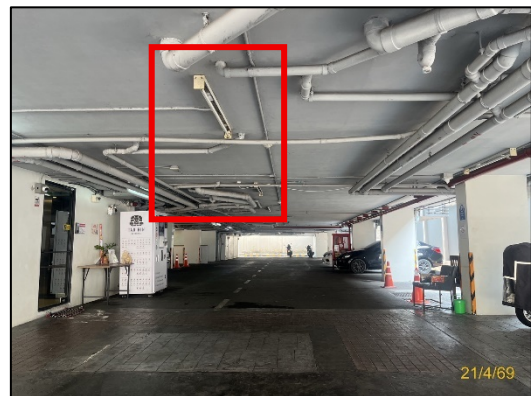
| องค์ประกอบทางสิ่งแวดล้อม | มาตรการป้องกันและแก้ไขผลกระทบสิ่งแวดล้อม | รายละเอียดการปฏิบัติตามมาตรการฯ | ปัญหา/อุปสรรคและแนวทางแก้ไข | เอกสารและภาพถ่ายประกอบมาตรการฯ |
|---|---|---|---|---|
| | 4) ติดตั้งไฟฟ้าส่องสว่างตามแนวนอนภายในโครงการให้เป็นไปตามมาตรฐานการไฟฟ้า | - โครงการมีการติดตั้งระบบไฟฟ้าส่องสว่างบริเวณ เส้นทางการจราจร และพื้นที่จอดรถไว้อย่างทั่วถึงและได้มาตรฐาน | - | ภาพที่ 2-23 |

ภาพที่ 2-23 ไฟฟ้าส่องสว่างทางเข้า-ออกโครงการ

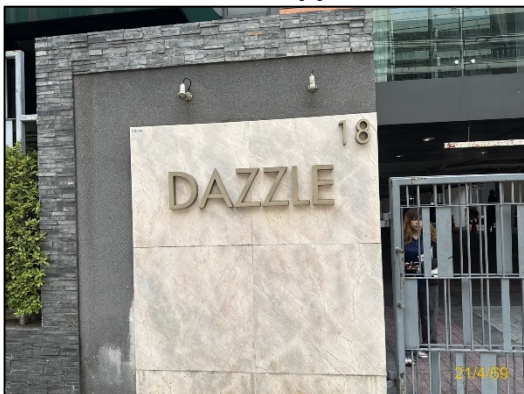
| องค์ประกอบทางสิ่งแวดล้อม | มาตรการป้องกันและแก้ไขผลกระทบสิ่งแวดล้อม | รายละเอียดการปฏิบัติตามมาตรการฯ | ปัญหา/อุปสรรคและแนวทางแก้ไข | เอกสารและภาพถ่ายประกอบมาตรการฯ |
|---|---|---|---|---|
| | 6) ติดตั้งป้ายชื่อโครงการลูกศรแสดงทิศทางบริเวณทางเข้า-ออกโครงการที่สามารถเห็นได้ชัดเจน ในระยะทางพอสมควรที่จะชะลอรถได้ทันก่อนเข้าสู่โครงการได้อย่างปลอดภัย รวมถึงติดตั้งไฟฟ้าให้แสงสว่างบริเวณทางเข้า-ออกโครงการในเวลากลางคืน | - บริเวณด้านหน้าโครงการมีการติดตั้งป้ายชื่อโครงการไว้อย่างชัดเจนและสังเกตเห็นได้ง่าย รวมทั้งมีระบบไฟฟ้าส่องสว่างบริเวณด้านหน้าโครงการเพื่อเพิ่มทัศนวิสัยในการมองเห็น แต่ไม่มีการติดตั้งป้ายระบบทางเข้า-ออกโครงการ | - | ภาพที่ 2-24 |

ภาพที่ 2-24 ป้ายชื่อโครงการ

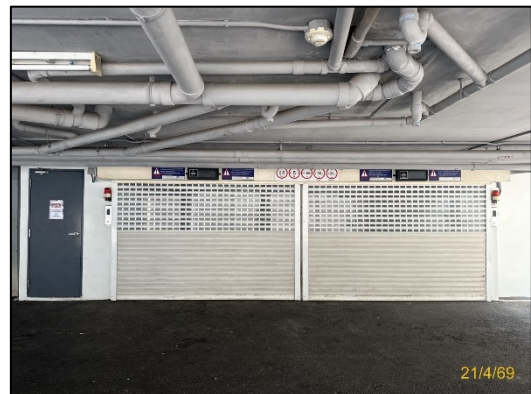
| องค์ประกอบทางสิ่งแวดล้อม | มาตรการป้องกันและแก้ไขผลกระทบสิ่งแวดล้อม | รายละเอียดการปฏิบัติตามมาตรการฯ | ปัญหา/อุปสรรคและแนวทางแก้ไข | เอกสารและภาพถ่ายประกอบมาตรการฯ |
|---|---|---|---|---|
| | 9) จัดให้มีลิฟต์สำหรับยกรถขึ้น-ลง ระหว่างชั้น 1 และชั้นใต้ดิน พร้อมทั้งจัดให้มีที่กัถรถสำหรับลิฟต์ยกรถขึ้น-ลงระหว่างชั้นจำนวนชั้นละ 1 จุด เพื่อให้รถที่จะเข้าสู่ลิฟต์ของแต่ละชั้นต้องวิ่งเข้าสู่จุดกัถรถแล้วถอยหลังเข้าจอดในตัวลิฟต์ เพื่อลดปัญหาการจราจรติดขัดภายในโครงการ | - ทางโครงการได้จัดให้มีลิฟต์สำหรับยกรถขึ้น-ลง ระหว่างชั้น 1 และชั้นใต้ดิน พร้อมทั้งจัดให้มีที่กัถรถสำหรับลิฟต์ยกรถขึ้น-ลงระหว่างชั้นจำนวนชั้นละ 1 จุด | - | ภาพที่ 2-25 |

ภาพที่ 2-25 ลิฟต์ยกขึ้น-ลงระหว่างชั้นของอาคาร
