## บทที่ 2

### ผลการปฏิบัติตามมาตรการป้องกันและแก้ไขผลกระทบสิ่งแวดล้อม

ตารางที่ 2-1 แบบรายงานผลการปฏิบัติตามมาตรการป้องกันและแก้ไขผลกระทบสิ่งแวดล้อม โครงการ โรงพยาบาลวิภาราม อมตะนคร (ระยะดำเนินการ)  
ของบริษัท โรงพยาบาลวิภาราม (อมตะนคร) จำกัด

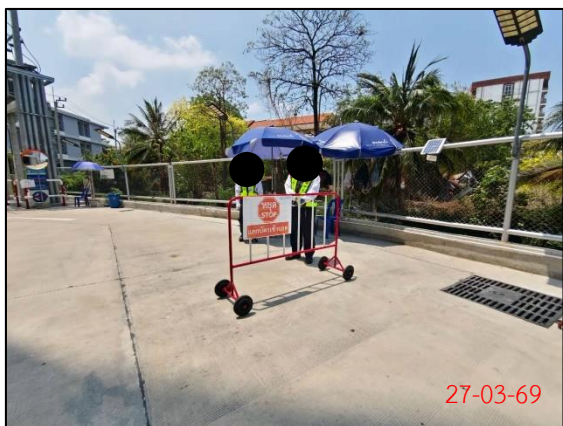
เจ้าหน้าที่รักษาความปลอดภัยคอยดูแลรักษา  
ความเป็นระเบียบเรียบร้อยภายในโครงการ

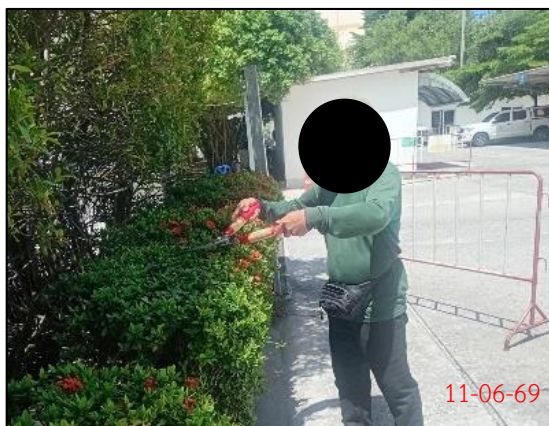
เจ้าหน้าที่ดูแลต้นไม้และแนวรั้วในโครงการ

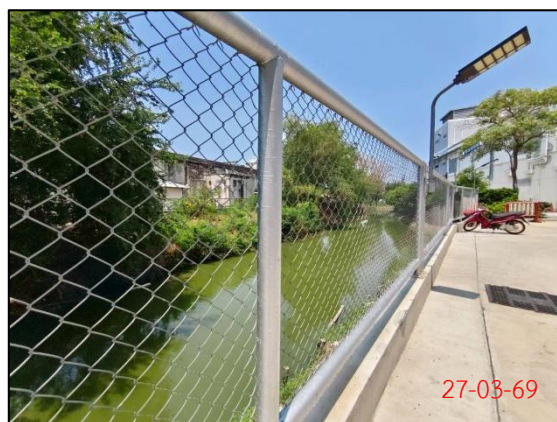
รั้วตลอดแนวด้านทิศตะวันตกของโครงการ

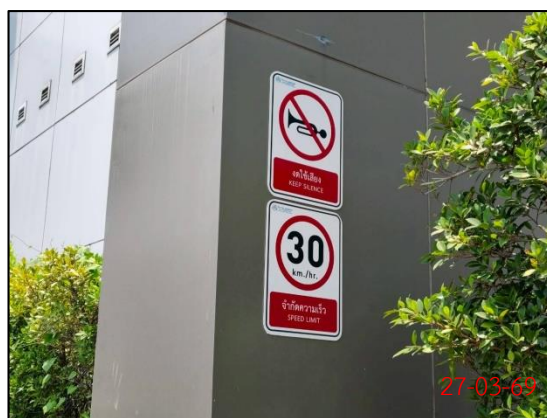
ป้ายงดใช้เสียง และ  
ป้ายจำกัดความเร็วไม่เกิน 30 กิโลเมตร/ชั่วโมง

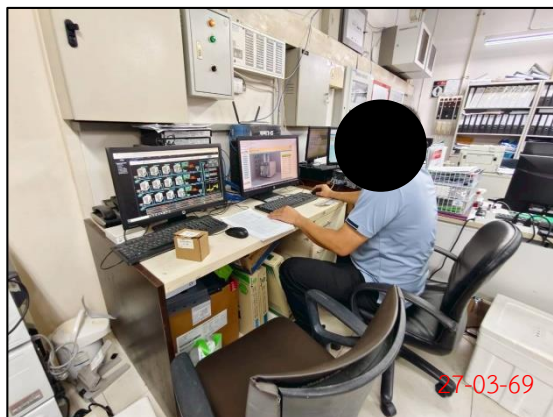
เจ้าหน้าที่คอยตรวจสอบระบบต่างๆ ภายในโครงการ  
โดยระบบบริหารจัดการอาคาร  
(Building Management System)

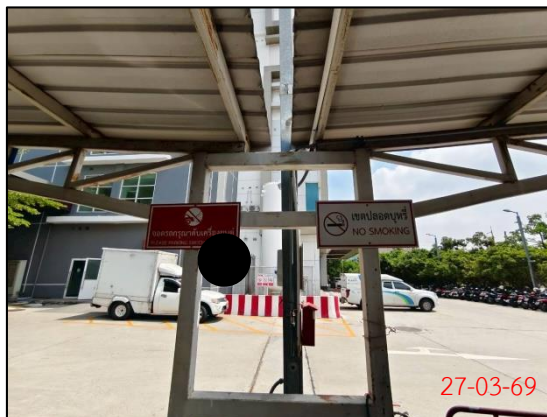
ป้าย “กรณาดับเครื่องยนต์”  
และป้าย “เขตปลอดบุหรี่”

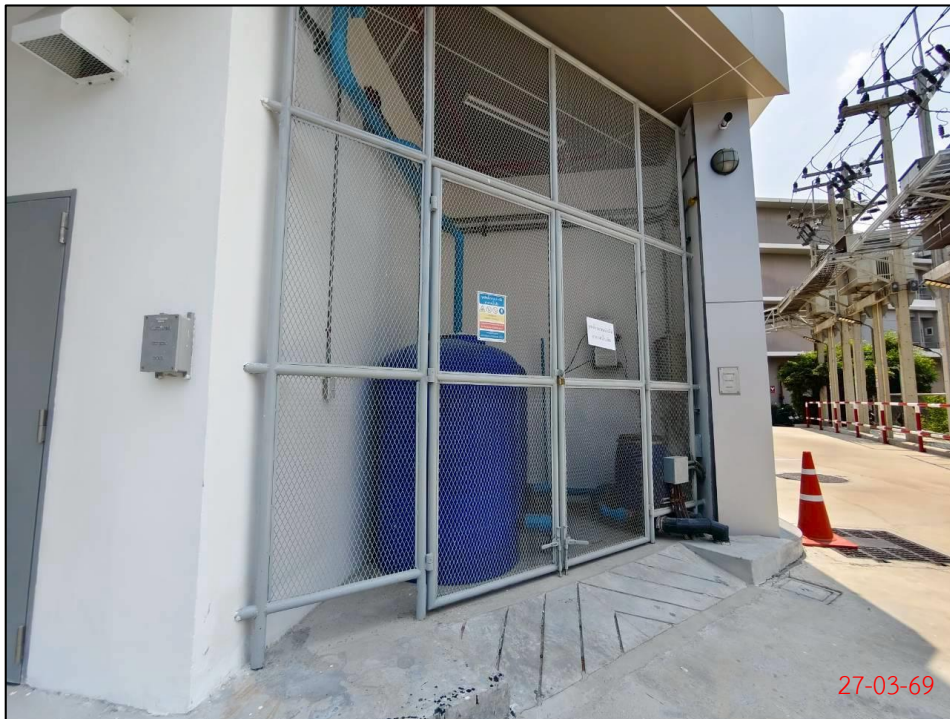
ถังบำบัดก๊าซมีเทน และ Aerosol จากระบบบำบัดน้ำเสีย ของอาคารผู้ป่วยนอก (OPD)-จอดรถ และบริการโครงการ

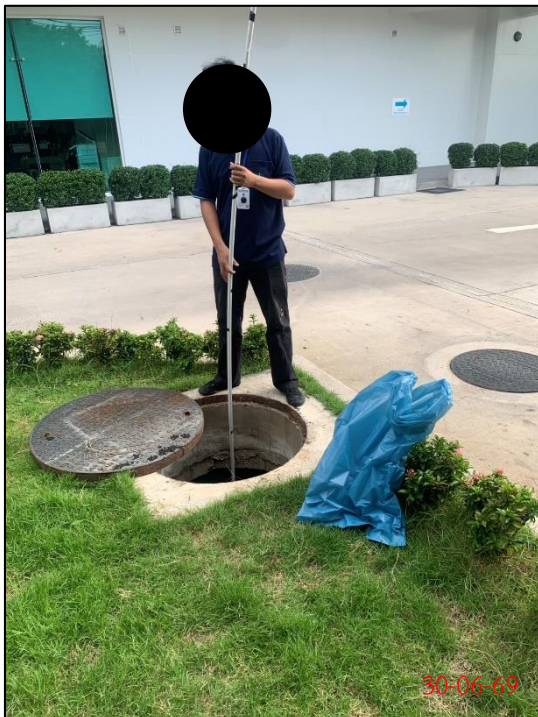
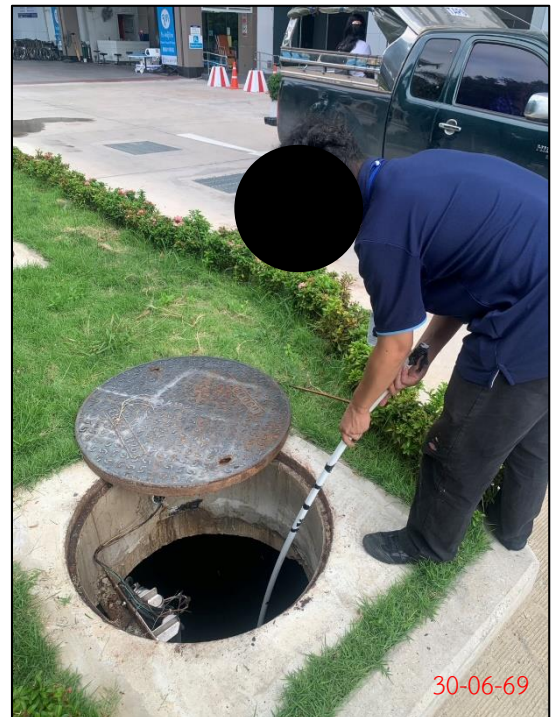
ทำความสะอาดบ่อบำบัดน้ำฝน

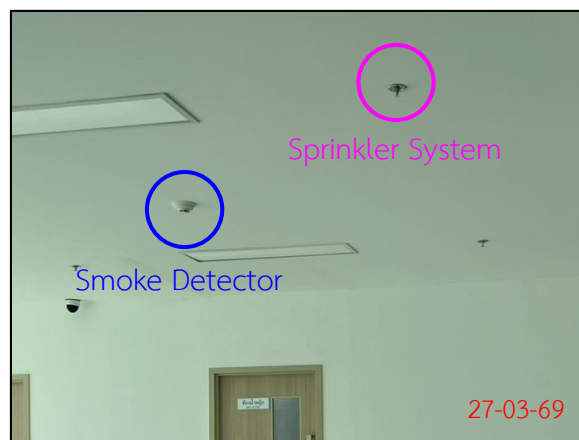
Smoke Detector และ Sprinkler System ภายใน  
อาคารผู้ป่วยนอก (OPD)-จอตรธ และบริการโครงการ

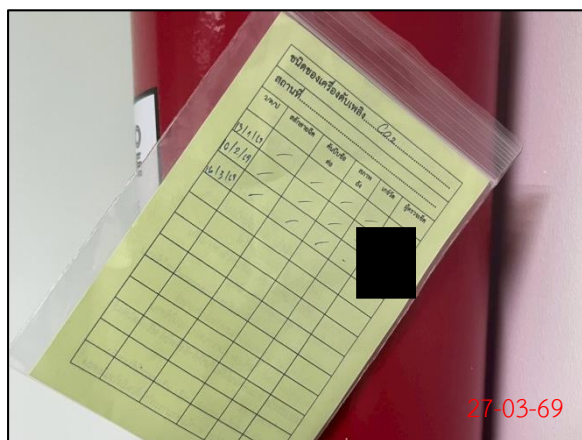
การตรวจสอบอุปกรณ์ดับเพลิง ภายในอาคาร  
ผู้ป่วยนอก (OPD)-จอตรธ และบริการโครงการ
