รายงานการปฏิบัติตามมาตรการป้องกันและแก้ไขผลกระทบ  
และติดตามตรวจสอบคุณภาพสิ่งแวดล้อม  
โครงการโมริโนะ กรีนฮิลล์รีสอร์ท (ครั้งที่ 3) ของบริษัท ลิฟวิ้ง แอนด์ ฟาซิลิตี้ จำกัด  
ประจำเดือนมกราคม-มิถุนายน 2569

**รายงานผลการปฏิบัติตามมาตรการป้องกันและแก้ไขผลกระทบสิ่งแวดล้อม  
และมาตรการติดตามตรวจสอบผลกระทบสิ่งแวดล้อม  
โครงการโมริโนะ กรีนฮิลล์รีสอร์ท (ครั้งที่ 3)**

1. ชื่อโครงการ โครงการโมริโนะ กรีนฮิลล์รีสอร์ท (ครั้งที่ 3)
2. สถานที่ตั้ง นิคมอุตสาหกรรมปิ่นทอง โครงการ 3 (กม.9) หมู่ที่ 4 ตำบลหนองขาม อำเภอสรีราชา จังหวัดชลบุรี

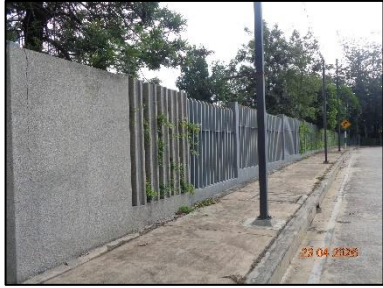
| ผลกระทบสิ่งแวดล้อม | มาตรการป้องกันและแก้ไขผลกระทบสิ่งแวดล้อม | รายละเอียดการปฏิบัติจริง | ปัญหาและแนวทางแก้ไข | อ้างอิง |
|---|---|---|---|---|
| 1. ทรัพยากรสิ่งแวดล้อม<br>ทางกายภาพ<br>1.2 ดินและการชะล้าง<br>พังทลายของดิน | - ดูแลรั้ว/กำแพงรอบพื้นที่โครงการ หากพบว่าเสียหายให้รีบซ่อมแซมทันที | - โครงการได้จัดให้มีเจ้าหน้าที่คอยตรวจสอบดูแลรั้ว/กำแพงรอบพื้นที่โครงการ หากพบว่าเสียหายจะรีบดำเนินการซ่อมแซมทันที (รูปที่ 2.2) | - ไม่พบปัญหา | <br>รูปที่ 2.2 รั้ว/กำแพงรอบโครงการ |

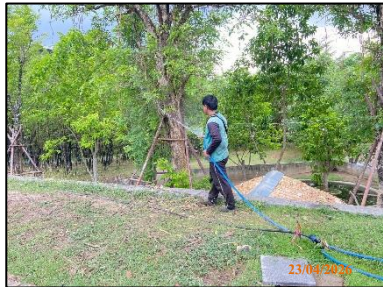
| ผลกระทบสิ่งแวดล้อม | มาตรการป้องกันและแก้ไขผลกระทบสิ่งแวดล้อม | รายละเอียดการปฏิบัติจริง | ปัญหาและแนวทางแก้ไข | อ้างอิง |
|---|---|---|---|---|
| | - ดูแลรดน้ำและรักษาสภาพพื้นที่สีเขียวภายในโครงการให้อยู่ในสภาพเจริญเติบโตดีอยู่เสมอ หากพบว่ามีอาการตาย/เสื่อมโทรมต้องปลูกทดแทน | - โครงการได้จัดให้มีเจ้าหน้าที่ดูแลรดน้ำต้นไม้และรักษาสภาพพื้นที่สีเขียวภายในโครงการให้อยู่ในสภาพเจริญเติบโตดีอยู่เสมอ (รูปที่ 2.3) หากพบว่ามีอาการตาย/เสื่อมโทรมจะจัดให้มีการปลูกทดแทน | - ไม่พบปัญหา | <br>รูปที่ 2.3 เจ้าหน้าที่ดูแลรดน้ำต้นไม้ |

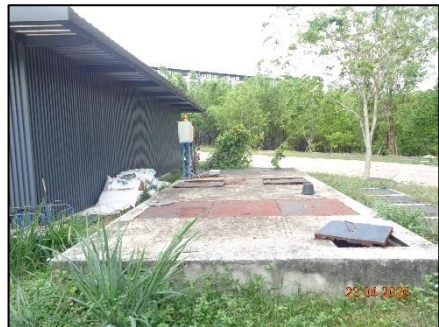
| ผลกระทบสิ่งแวดล้อม | มาตรการป้องกันและแก้ไขผลกระทบสิ่งแวดล้อม | รายละเอียดการปฏิบัติจริง | ปัญหาและแนวทางแก้ไข | อ้างอิง |
|---|---|---|---|---|
| 1. ทรัพยากรสิ่งแวดล้อม<br>ทางกายภาพ<br>1.6 ทรัพยากรน้ำ<br>1) น้ำผิวดิน | - จัดให้มีระบบบำบัดน้ำเสียเบื้องต้น จำนวน 1 ชุด/อาคาร ให้เพียงพอต่อปริมาณน้ำเสียที่เกิดขึ้น โดยน้ำเสียที่ออกจากระบบบำบัดฯ มีความสกปรกไม่เกิน 500 มิลลิกรัม/ลิตร ตามประกาศการนิคมอุตสาหกรรม ก่อนจะสูบไปบำบัดที่ระบบบำบัดน้ำเสียส่วนกลางของนิคมฯ | - โครงการได้จัดสร้างระบบบำบัดน้ำเสียสำเร็จรูป (รูปที่ 2.15) ที่มีความสามารถในการรองรับน้ำเสียได้ 25 ลูกบาศก์เมตร/วัน ในช่วงเดือน ม.ค.-มิ.ย. 69 พบว่า BOD <sub>5</sub> มีค่าอยู่ระหว่าง 35.6-343 มิลลิกรัมต่อลิตร ซึ่งมีค่าอยู่ในเกณฑ์มาตรฐานกำหนด ทั้งนี้ น้ำเสียที่เกิดขึ้นภายในโครงการจะถูกรวบรวมแล้วส่งไปยังระบบบำบัดน้ำเสียส่วนกลางของนิคมอุตสาหกรรมปิ่นทอง (โครงการ 3) ซึ่งกำหนดค่า BOD <sub>5</sub> ไว้ที่ไม่เกิน 500 มิลลิกรัมต่อลิตร | - ไม่พบปัญหา | <br>รูปที่ 2.15 ระบบบำบัดน้ำเสียสำเร็จรูป |

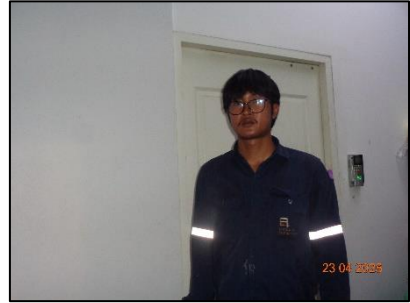
| ผลกระทบสิ่งแวดล้อม | มาตรการป้องกันและแก้ไขผลกระทบสิ่งแวดล้อม | รายละเอียดการปฏิบัติจริง | ปัญหาและแนวทางแก้ไข | อ้างอิง |
|---|---|---|---|---|
| | <ul style="list-style-type: none"> <li>- จัดให้มีวิศวกรสุขาภิบาลและช่างเทคนิคที่มีความชำนาญไว้ควบคุมและปรับปรุงคุณภาพระบบบำบัดน้ำเสียให้มีประสิทธิภาพดีอยู่ตลอดเวลา</li> </ul> | <ul style="list-style-type: none"> <li>- โครงการได้จัดให้มีช่างเทคนิคที่มีความชำนาญไว้ควบคุมและปรับปรุงคุณภาพระบบบำบัดน้ำเสียให้มีประสิทธิภาพดีอยู่ตลอดเวลา (รูปที่ 2.17)</li> </ul> | <ul style="list-style-type: none"> <li>- ไม่พบปัญหา</li> </ul> | <p>รูปที่ 2.17 ช่างเทคนิคประจำโครงการ</p> |

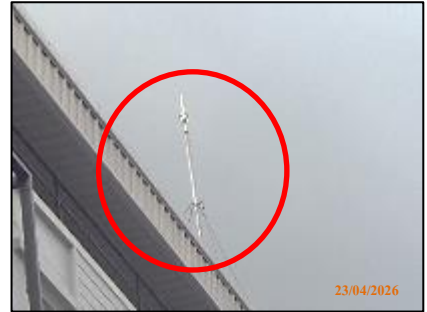
| ผลกระทบสิ่งแวดล้อม | มาตรการป้องกันและแก้ไขผลกระทบสิ่งแวดล้อม | รายละเอียดการปฏิบัติจริง | ปัญหาและแนวทางแก้ไข | อ้างอิง |
|---|---|---|---|---|
| 3. ด้านคุณค่าการใช้ประโยชน์ของมนุษย์<br>3.3 การใช้ไฟฟ้า | <b>มาตรการอนุรักษ์พลังงานที่เจ้าของโครงการต้องการปฏิบัติ</b><br>- จัดให้มีระบบไฟฟ้าและระบบป้องกันฟ้าผ่า ตามมาตรฐานการไฟฟ้าหรือหลักวิชาการและใช้อุปกรณ์ไฟฟ้าชนิดประหยัดพลังงาน และมีอายุการใช้งานยืนนาน ตามเสนอในรายละเอียดโครงการทุกประการ | - โครงการได้จัดให้มีระบบไฟฟ้าและระบบป้องกันฟ้าผ่า (รูปที่ 2.29) ตามมาตรฐานการไฟฟ้าหรือหลักวิชาการและใช้อุปกรณ์ไฟฟ้าชนิดประหยัดพลังงาน และมีอายุการใช้งานยืนนาน ตามที่เสนอไว้ในรายละเอียดโครงการทุกประการ | - ไม่พบปัญหา | <br>รูปที่ 2.29 ระบบป้องกันฟ้าผ่า |

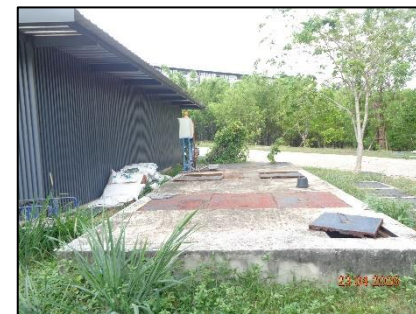
| ผลกระทบสิ่งแวดล้อม | มาตรการป้องกันและแก้ไขผลกระทบสิ่งแวดล้อม | รายละเอียดการปฏิบัติจริง | ปัญหาและแนวทางแก้ไข | อ้างอิง |
|---|---|---|---|---|
| 3. ด้านคุณค่าการใช้ประโยชน์ของมนุษย์<br>3.5 การบำบัดน้ำเสีย | - จัดให้มีระบบบำบัดน้ำเสียเบื้องต้น จำนวน 1 ชุด/อาคาร ให้เพียงพอต่อปริมาณน้ำเสียที่เกิดขึ้น โดยน้ำเสียที่ออกจากระบบบำบัดฯ มีความสกปรกไม่เกิน 500 มิลลิกรัม/ลิตร ตามประกาศการนิคมอุตสาหกรรม ก่อนจะสูบไปบำบัดที่ระบบบำบัดน้ำเสียส่วนกลางของนิคมฯ | - โครงการได้จัดสร้างระบบบำบัดน้ำเสียสำเร็จรูป (รูปที่ 2.15) ที่มีความสามารถในการรองรับน้ำเสียได้ 25 ลูกบาศก์เมตร/วัน ในช่วงเดือน ม.ค.-มิ.ย. 69 พบว่า BOD <sub>5</sub> มีค่าอยู่ระหว่าง 35.6-343 มิลลิกรัมต่อลิตร ซึ่งมีค่าอยู่ในเกณฑ์มาตรฐานกำหนด ทั้งนี้ น้ำเสียที่เกิดขึ้นภายในโครงการจะถูกรวบรวมแล้วส่งไปยังระบบบำบัดน้ำเสียส่วนกลางของ นิคมอุตสาหกรรมปิ่นทอง (โครงการ 3) ซึ่งกำหนดค่า BOD <sub>5</sub> ไว้ที่ไม่เกิน 500 มิลลิกรัมต่อลิตร | - ไม่พบปัญหา | <br>รูปที่ 2.15 ระบบบำบัดน้ำเสียสำเร็จรูป |

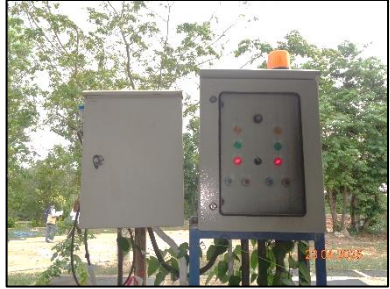
| ผลกระทบสิ่งแวดล้อม | มาตรการป้องกันและแก้ไขผลกระทบสิ่งแวดล้อม | รายละเอียดการปฏิบัติจริง | ปัญหาและแนวทางแก้ไข | อ้างอิง |
|---|---|---|---|---|
| 3. ด้านคุณค่าการใช้ประโยชน์ของมนุษย์<br>3.5 การบำบัดน้ำเสีย<br>(ต่อ) | - ติดตั้งมิเตอร์ไฟฟ้าที่ระบบบำบัดน้ำเสีย เพื่อให้สามารถตรวจสอบการทำงานของระบบฯ ได้ | - โครงการได้ติดตั้งมิเตอร์ไฟฟ้าที่ระบบบำบัดน้ำเสีย (รูปที่ 2.34) เพื่อให้สามารถตรวจสอบการทำงานของระบบบำบัดน้ำเสียได้ | - ไม่พบปัญหา | <br><br>รูปที่ 2.34 มิเตอร์ไฟฟ้า<br>บริเวณระบบบำบัดน้ำเสีย |

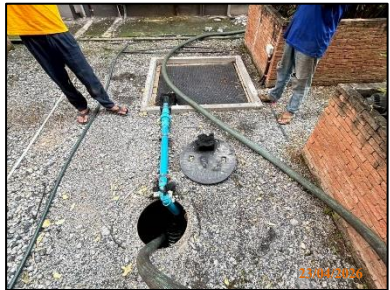
| ผลกระทบสิ่งแวดล้อม | มาตรการป้องกันและแก้ไขผลกระทบสิ่งแวดล้อม | รายละเอียดการปฏิบัติจริง | ปัญหาและแนวทางแก้ไข | อ้างอิง |
|---|---|---|---|---|
| | - กำจัดกากไขมันออกจากบ่อดักไขมันในโครงการทุกวัน เพื่อรักษาประสิทธิภาพในการทำงานของบ่อดักไขมันโดยตักกากไขมันที่ลอยอยู่ด้านบนของบ่อดักไขมันมาใส่ในกระถางที่มีกระดาษทิชชูรองที่ก้นกระถาง เพื่อให้ส่วนที่เป็นน้ำซึมออกจากกากไขมัน และทิ้งไว้จนแห้งเป็นก้อนก่อนนำใส่ถุงดำ นำไปทิ้งรวมกับมูลฝอยทั่วไป | - โครงการได้จัดให้มีเจ้าหน้าที่คอยตรวจสอบดูแลกำจัดกากไขมันออกจากบ่อดักไขมัน ในโครงการทั้งนี้ในช่วงเดือน ม.ค.-มิ.ย. 69 ทางโครงการมีการดำเนินการสูบกากไขมันออกจากบ่อดักไขมันเรียบร้อยแล้ว (รูปที่ 2.18) (ภาคผนวกที่ 25) | - ไม่พบปัญหา | <br><br>รูปที่ 2.18 เจ้าหน้าที่สูบกากไขมัน<br>ออกจากบ่อดักไขมัน |

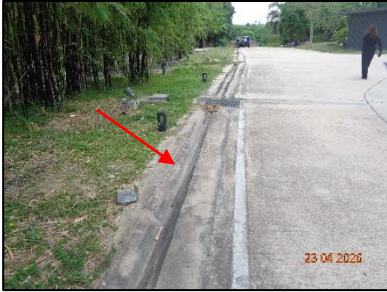
| ผลกระทบสิ่งแวดล้อม | มาตรการป้องกันและแก้ไขผลกระทบสิ่งแวดล้อม | รายละเอียดการปฏิบัติจริง | ปัญหาและแนวทางแก้ไข | อ้างอิง |
|---|---|---|---|---|
| 3. ด้านคุณค่าการใช้ประโยชน์ของมนุษย์<br>3.6 การระบายน้ำและการป้องกันน้ำท่วม (ต่อ) | - ระบบระบายน้ำให้แยกท่อน้ำเสียและท่อน้ำฝนออกจากกันโดยเด็ดขาด | - โครงการได้ดำเนินการสร้างระบบระบายน้ำให้แยกท่อน้ำเสียและท่อน้ำฝนออกจากกันโดยเด็ดขาด (รูปที่ 2.35) | - ไม่พบปัญหา | <br>รูปที่ 2.35 รางระบายน้ำภายในโครงการ |

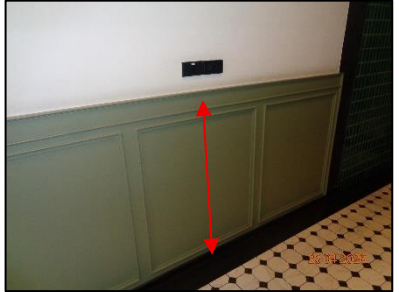
| ผลกระทบสิ่งแวดล้อม | มาตรการป้องกันและแก้ไขผลกระทบสิ่งแวดล้อม | รายละเอียดการปฏิบัติจริง | ปัญหาและแนวทางแก้ไข | อ้างอิง |
|---|---|---|---|---|
| 3. ด้านคุณค่าการใช้ประโยชน์ของมนุษย์<br>3.6 การระบายน้ำและการป้องกันน้ำท่วม (ต่อ) | - อุปกรณ์ไฟฟ้าที่ใช้ภายในอาคารชั้นล่าง เช่น ปลั๊ก สวิตช์ ฯลฯ ให้ติดตั้งสูงจากพื้น 1.20 เมตร | - โครงการได้ติดตั้งอุปกรณ์ไฟฟ้าที่ใช้ภายในอาคารชั้นล่าง เช่น ปลั๊ก สวิตช์ ฯลฯ ให้ติดตั้งสูงจากพื้น 1.20 เมตร (รูปที่ 2.36) | - ไม่พบปัญหา | <p>รูปที่ 2.36 ติดตั้งปลั๊กไฟฟ้า<br/>สูงจากพื้น 1.20 เมตร</p> |

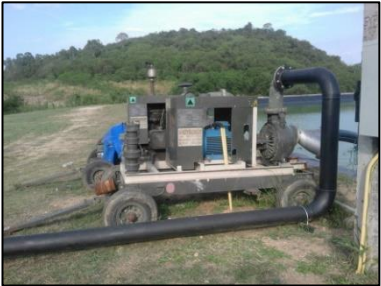
| ผลกระทบสิ่งแวดล้อม | มาตรการป้องกันและแก้ไขผลกระทบสิ่งแวดล้อม | รายละเอียดการปฏิบัติจริง | ปัญหาและแนวทางแก้ไข | อ้างอิง |
|---|---|---|---|---|
| | - เตรียมเครื่องสูบน้ำสำรองกรณีน้ำท่วมเข้ามาในพื้นที่โครงการ | - เนื่องจากทางโครงการตั้งอยู่ในพื้นที่นิคมอุตสาหกรรมปิ่นทอง โครงการ 3 (กม.9) จึงใช้เครื่องสูบน้ำสำรองกรณีน้ำท่วมร่วมกับทางนิคม ฯ (รูปที่ 2.37) | - ไม่พบปัญหา | <br>รูปที่ 2.37 เครื่องสูบน้ำสำรองกรณีน้ำท่วม |

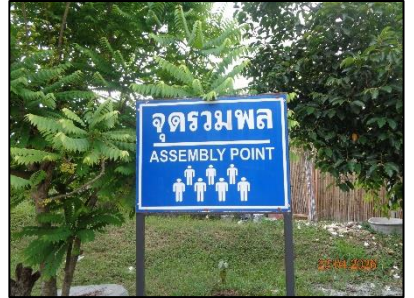
| ผลกระทบสิ่งแวดล้อม | มาตรการป้องกันและแก้ไขผลกระทบสิ่งแวดล้อม | รายละเอียดการปฏิบัติจริง | ปัญหาและแนวทางแก้ไข | อ้างอิง |
|---|---|---|---|---|
| | - จัดให้มีพื้นที่จุดรวมพลพื้นที่ 2,820.13 ตารางเมตร สำหรับเป็นจุดรวมพลของอาคารไว้บริเวณพื้นที่สีเขียวด้านหน้าโครงการ คิดเป็นสัดส่วน 0.30 ตารางเมตร/คน | - โครงการได้จัดให้มีพื้นที่จุดรวมพล สำหรับเป็นจุดรวมพลของอาคารไว้บริเวณพื้นที่สีเขียวด้านหน้าโครงการเรียบร้อยแล้ว (รูปที่ 2.48) | - ไม่พบปัญหา | <br>รูปที่ 2.48 จุดรวมพล |

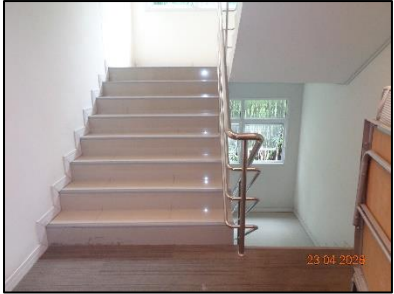
| ผลกระทบสิ่งแวดล้อม | มาตรการป้องกันและแก้ไขผลกระทบสิ่งแวดล้อม | รายละเอียดการปฏิบัติจริง | ปัญหาและแนวทางแก้ไข | อ้างอิง |
|---|---|---|---|---|
| 5. ผลกระทบด้านสุขภาพ<br>(ต่อ) | - บริเวณบ้านได้มีราวบันไดเพื่อป้องกันการตกจาก<br>บันไดขณะเดินขึ้น-ลงอาคาร เพื่อป้องกัน<br>อุบัติเหตุจากการพลัดตกจากอาคารโครงการ | - โครงการได้ออกแบบบริเวณบ้านได้ให้มี<br>ราวบันไดเพื่อป้องกันการตกจากบันไดขณะ<br>เดินขึ้น-ลงอาคาร เพื่อป้องกันอุบัติเหตุจาก<br>การพลัดตกจากอาคารโครงการ (รูปที่<br>2.62) | - ไม่พบปัญหา | <p>รูปที่ 2.62 ราวบันไดภายในอาคาร</p> |
