## บทที่ 2

### การปฏิบัติตามมาตรการป้องกันและแก้ไขผลกระทบสิ่งแวดล้อม

**ตารางที่ 2.2-1** ผลการปฏิบัติตามมาตรการป้องกัน และแก้ไขผลกระทบสิ่งแวดล้อม (ระยะดำเนินการและภายหลังการเสร็จสิ้นการดำเนินการ)  
โครงการเหมืองแร่หินดินดานเพื่ออุตสาหกรรมปูนซีเมนต์ คำขอประทานบัตรที่ 29/2539 (ประทานบัตรที่ 28617/15780)  
ของ บริษัท ปูนซีเมนต์เอเชีย จำกัด (มหาชน) ระหว่างเดือนมกราคม-มิถุนายน 2569

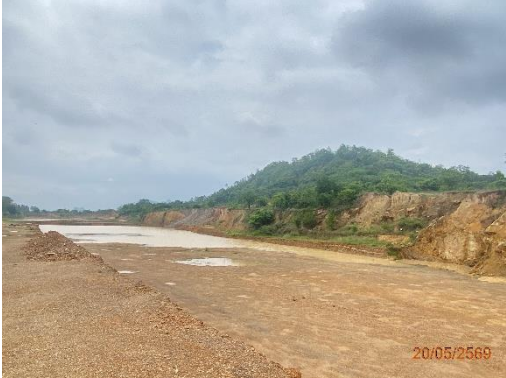
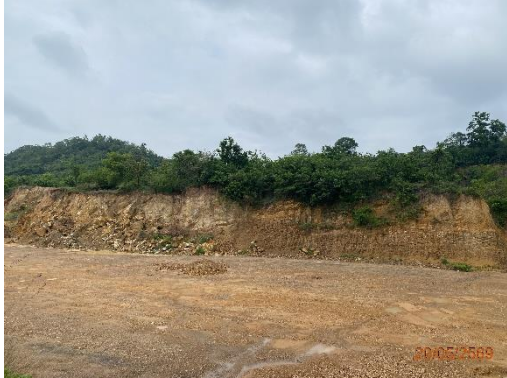
| รูปที่ 1 การทำเหมืองแบบชันบันได | |

| มาตรการป้องกันและแก้ไขผลกระทบสิ่งแวดล้อม | สถานที่ดำเนินการ | ผลการปฏิบัติตามมาตรการฯ | ปัญหา อุปสรรค<br>ที่ไม่สามารถ<br>ปฏิบัติตามมาตรการ<br>และแนวทางแก้ไข | หลักฐานและ<br>เอกสารอ้างอิง |
|---|---|---|---|---|
| <b>1.สภาพภูมิประเทศ</b><br><b>1.1 ระยะดำเนินการทำเหมือง</b><br>การเปิดหน้าเหมืองต้องยึดตามแผนผังโครงการที่กำหนด<br><b>อย่างเคร่งครัด</b><br>1. กำหนดเปิดหน้าเหมืองโดยวิธีเหมืองหาบ ในลักษณะ<br>แบบขั้นบันได (Benching Method) โดยให้แต่ละชั้นมี<br>ความสูงไม่เกิน 5 เมตร และความกว้างไม่น้อยกว่า 5 เมตร<br>เช่นกัน พร้อมทั้งควบคุมความลาดชันรวมไม่เกิน 45 องศา | - บริเวณพื้นที่ทำเหมือง<br>ในแต่ละช่วง | - โครงการทำการเปิดหน้าเหมืองโดยวิธีเหมืองหาบ<br>แบบขั้นบันได โดยมีความสูงแต่ละชั้นไม่เกิน 5 เมตร<br>กว้างไม่น้อยกว่า 5 เมตร และความลาดชันรวมไม่เกิน<br>45 องศา | - | - รูปที่ 1 การทำเหมือง<br>แบบขั้นบันได |

| มาตรการป้องกันและแก้ไขผลกระทบสิ่งแวดล้อม | สถานที่ดำเนินการ | ผลการปฏิบัติตามมาตรการฯ | ปัญหา อุปสรรค<br>ที่ไม่สามารถ<br>ปฏิบัติตามมาตรการ<br>และแนวทางแก้ไข | หลักฐานและ<br>เอกสารอ้างอิง |
|---|---|---|---|---|
| <b>1.สภาพภูมิประเทศ (ต่อ)</b><br><b>1.2 ระยะหลังการทำเหมือง</b><br>การปรับเปลี่ยนสภาพพื้นที่บริเวณหน้าเหมือง และ<br>บริเวณชั้นบันไดรวมทั้งบริเวณพื้นที่กิจกรรมทำเหมือง<br>ในด้านต่างๆ<br><br>1. ดำเนินการปรับเปลี่ยนเศษดินเศษหินที่ตกค้างอยู่ตาม<br>แนวชั้นบันไดให้มีเสถียรภาพ และปลอดภัยจากการ<br>ชะล้างพังทลาย | - บริเวณพื้นที่ทำเหมือง<br>หรือหน้าเหมืองชั้นบันได | - โครงการได้ดำเนินการปรับเปลี่ยนเศษดินและเศษหิน<br>ที่ตกค้างตามพื้นที่แนวชั้นบันได เพื่อป้องกันการชะล้าง<br>พังทลายและป้องกันความปลอดภัยในการปฏิบัติงาน | - | - รูปที่ 1 การทำเหมือง<br>แบบชั้นบันได |

| มาตรการป้องกันและแก้ไขผลกระทบสิ่งแวดล้อม | สถานที่ดำเนินการ | ผลการปฏิบัติตามมาตรการฯ | ปัญหา อุปสรรค<br>ที่ไม่สามารถ<br>ปฏิบัติตามมาตรการ<br>และแนวทางแก้ไข | หลักฐานและ<br>เอกสารอ้างอิง |
|---|---|---|---|---|
| <b>การฟื้นฟูพื้นที่ผ่านการทำเหมือง เพื่อปรับปรุงภูมิทัศน์ของ<br/>โครงการให้สอดคล้องกับสภาพพื้นที่ข้างเคียง</b><br><br>1. ทำการปรับเกลี่ยพื้นที่บริเวณหน้าเหมือง และบริเวณชั้นบันได<br>ให้มีเสถียรภาพ และปลอดภัยจากการชะล้างพังทลาย โดยต้อง<br>มีความลาดชันรวมไม่เกิน 45 องศา พร้อมทั้งทำการปลูกพืชคลุม<br>ดินจำพวกหญ้าแพรกหรือหญ้าแฝกตามชั้นบันไดเพื่อช่วยยึดเกาะ<br>หน้าดิน | - บริเวณหน้าเหมือง<br>ชั้นบันได | - โครงการมีการปรับเกลี่ยพื้นที่บริเวณหน้าเหมือง<br>และบริเวณชั้นบันได เพื่อป้องกันการชะล้างพังทลาย<br>และทำการปลูกพืชคลุมดินตามชั้นบันได เพื่อช่วย<br>ยึดเกาะหน้าดิน | - | - รูปที่ 1 การทำเหมือง<br>แบบชั้นบันได<br><br>- ภาคผนวก 1ข |

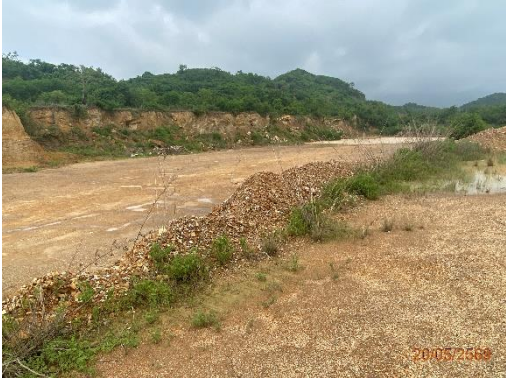
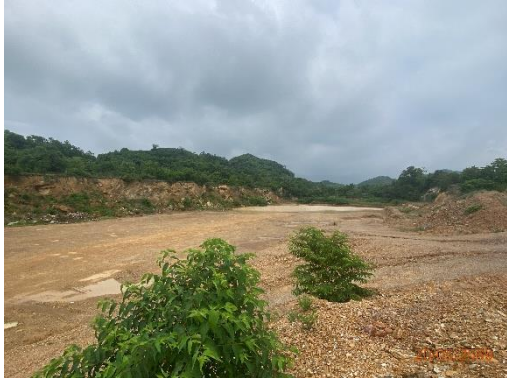
| รูปที่ 2 สภาพต้นไม้ปกคลุมตามธรรมชาติ | |

| มาตรการป้องกันและแก้ไขผลกระทบสิ่งแวดล้อม | สถานที่ดำเนินการ | ผลการปฏิบัติตามมาตรการฯ | ปัญหา อุปสรรค<br>ที่ไม่สามารถ<br>ปฏิบัติตามมาตรการ<br>และแนวทางแก้ไข | หลักฐานและ<br>เอกสารอ้างอิง |
|---|---|---|---|---|
| 2. ทำการปรับถม และรื้อถอนสิ่งปลูกสร้างอาคารต่างๆ<br>รวมทั้งคันทำนบและคูระบายน้ำ บ่อดักตะกอน ให้คืน<br>สู่สภาพเดิมก่อนเลิกกิจการ | - บริเวณพื้นที่กิจกรรม<br>ประกอบการทำเหมือง | - ปัจจุบัน (มกราคม-มิถุนายน 2569) ทางโครงการ<br>ดำเนินการทำเหมือง ซึ่งมีการจัดทำคูระบายน้ำ<br>คันทำนบ และบ่อดักตะกอน รวมถึงมีการรักษาสภาพ<br>ต้นไม้เดิมตามธรรมชาติ และได้ทำการฟื้นฟูพื้นที่ที่ผ่าน<br>การทำเหมืองทุก 3 ปี | - | - รูปที่ 2 สภาพต้นไม้อ<br>ปกคลุมตามธรรมชาติ<br>- รูปที่ 3 คันทำนบและ<br>คูระบายน้ำ<br>- ภาคผนวก 1ข |

| มาตรการป้องกันและแก้ไขผลกระทบสิ่งแวดล้อม | สถานที่ดำเนินการ | ผลการปฏิบัติตามมาตรการฯ | ปัญหา อุปสรรค<br>ที่ไม่สามารถ<br>ปฏิบัติตามมาตรการ<br>และแนวทางแก้ไข | หลักฐานและ<br>เอกสารอ้างอิง |
|---|---|---|---|---|
| 2. บริเวณที่ราบขอบแปลงคำขอประทานบัตร ซึ่งใช้เป็นที่ตั้งของ<br>คูระบายน้ำ คันทำนบ และบ่อดักตะกอน และที่เก็บกองเปลือกดิน<br>ต้องทำการปรับถมพื้นที่ให้คืนสู่สภาพใกล้เคียงธรรมชาติ โดยการ<br>ปรับถมด้วยเปลือกดิน และเศษหินจากบริเวณเก็บกอง แล้วทำการ<br>ปลูกพืชคลุมดิน เช่น หญ้าแฝก ถั่วลาย พร้อมทั้งปลูกไม้ยืนต้น<br>โตเร็ว เช่น ยูคาลิปตัส กระถินเทพา กระถินณรงค์ ตามแนว<br>ชั้นบันได จำนวน 1 แถว ระยะห่างระหว่างต้นประมาณ 2 เมตร | - บริเวณพื้นที่กิจกรรม<br>ประกอบการทำเหมือง | - ปัจจุบัน (มกราคม-มิถุนายน 2569) ในการทำเหมือง<br>ของโครงการได้จัดทำคูระบายน้ำ คันทำนบ บ่อดัก<br>ตะกอน และทำการปรับถมพื้นที่ให้คืนสู่สภาพ<br>ใกล้เคียงธรรมชาติ รวมถึงมีการรักษาสภาพต้นไม้เดิม<br>ตามธรรมชาติ และจะทำการปลูกพืชคลุมดินและ<br>ต้นไม้โตเร็วตามมาตรการกำหนด | - | - รูปที่ 2 สภาพต้นไม้<br>ปกคลุมตามธรรมชาติ<br><br>- รูปที่ 3 คันทำนบ<br>และคูระบายน้ำ<br><br>- รูปที่ 4 บ่อดักตะกอน |

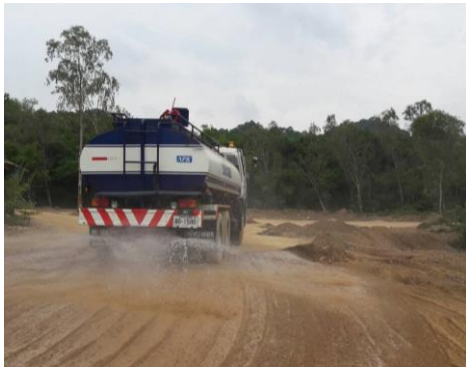
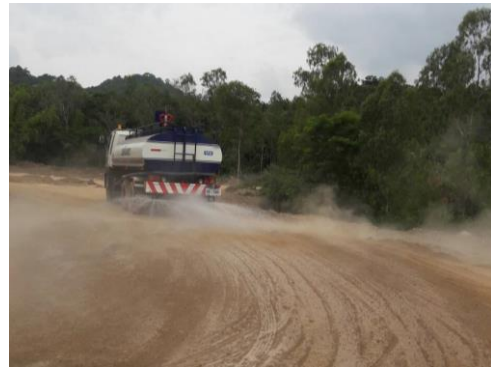
รูปที่ 5 การฉีดพรมน้ำบริเวณเส้นทางขนส่งแร่และบริเวณหน้าเหมือง

| มาตรการป้องกันและ<br>แก้ไขผลกระทบสิ่งแวดล้อม | สถานที่ดำเนินการ | ผลการปฏิบัติตามมาตรการฯ | ปัญหา อุปสรรค<br>ที่ไม่สามารถ<br>ปฏิบัติตามมาตรการ<br>และแนวทางแก้ไข | หลักฐานและ<br>เอกสารอ้างอิง |
|---|---|---|---|---|
| <b>1.3 คุณภาพอากาศ</b><br>1. ให้ฉีดพรมน้ำบริเวณหน้าเหมืองก่อนเริ่มกิจกรรม<br>การขุดเปิด | - บริเวณหน้าเหมือง | - โครงการดำเนินการฉีดพรมน้ำบริเวณหน้าเหมืองก่อนการขุดเปิด<br>ทุกครั้งตามมาตรการกำหนด เพื่อลดปริมาณการกระจายของ<br>ฝุ่นละออง | - | - รูปที่ 5 การฉีดพรมน้ำ |
| 2. ทำการฉีดพรมน้ำในช่วงเส้นทางขนส่งแร่<br>อย่างน้อยวันละ 2 ครั้ง พร้อมทั้งทำการปิดคลุมท้าย<br>รถบรรทุกให้มิดชิด เพื่อป้องกันการตกหล่นของแร่<br>และการฟุ้งกระจายของฝุ่นละออง | - บริเวณเส้นทางขนส่ง<br>แร่ (ในช่วงถนนลูกรัง) | - โครงการดำเนินการฉีดพรมน้ำบริเวณพื้นที่โครงการ<br>และบริเวณเส้นทางขนส่งแร่ อย่างน้อยวันละ 2 ครั้ง เพื่อการ<br>ฟุ้งกระจายของฝุ่นละออง และทำการปิดคลุมรถบรรทุกให้<br>มิดชิด ก่อนออกจากพื้นที่โครงการ รวมถึงจำกัดความเร็วไม่เกิน<br>25 กม./ชม. | - | - รูปที่ 5 การฉีดพรมน้ำ<br>- รูปที่ 7 เส้นทางขนส่งแร่<br>- รูปที่ 8 การปิดคลุม<br>รถบรรทุกฯ |

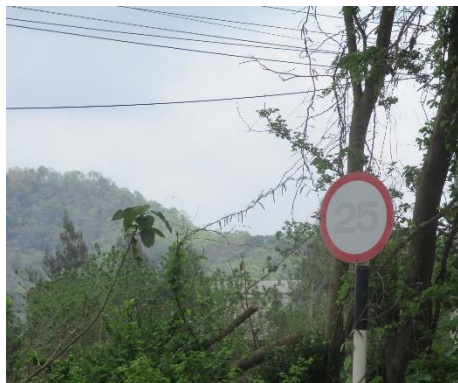
รูปที่ 6 ป้ายจำกัดความเร็ว 25 กิโลเมตร/ชั่วโมง

| มาตรการป้องกันและ<br>แก้ไขผลกระทบสิ่งแวดล้อม | สถานที่ดำเนินการ | ผลการปฏิบัติตามมาตรการฯ | ปัญหา อุปสรรค<br>ที่ไม่สามารถ<br>ปฏิบัติตามมาตรการ<br>และแนวทางแก้ไข | หลักฐานและ<br>เอกสารอ้างอิง |
|---|---|---|---|---|
| <b>2. การคมนาคมและการขนส่ง</b><br>1. การบรรทุกแร่จะต้องบรรทุกน้ำหนักไม่เกิน<br>พิกัดตามราชการกำหนด และควบคุมความเร็วของรถ<br>ไม่เกิน 30 กิโลเมตรต่อชั่วโมงในช่วงผ่านชุมชน | - บริเวณเส้นทางขนส่ง<br>แร่ที่ตัดผ่านชุมชน | - โครงการกำชับผู้รับเหมาให้เข้มงวดพนักงานขับรถขนส่งแร่<br>ใช้ความเร็วและน้ำหนักบรรทุกไม่เกินพิกัดตามกฎหมายกำหนด<br>และติดตั้งป้ายจำกัดความเร็วบริเวณเส้นทางขนส่งแร่ในช่วงที่ผ่าน<br>ชุมชน ไม่เกิน 25 กม./ชม. | - | - รูปที่ 6 ป้ายจำกัด<br>ความเร็ว<br>- ภาคผนวก 2ข |

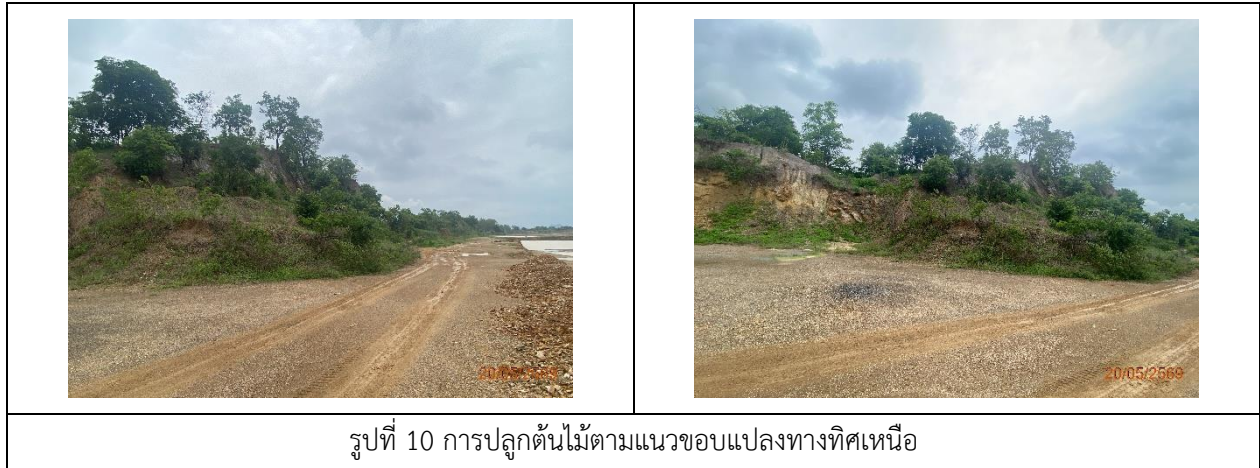
| มาตรการป้องกันและแก้ไขผลกระทบสิ่งแวดล้อม | สถานที่ดำเนินการ | ผลการปฏิบัติตามมาตรการฯ | ปัญหา อุปสรรค<br>ที่ไม่สามารถ<br>ปฏิบัติตามมาตรการ<br>และแนวทางแก้ไข | หลักฐานและ<br>เอกสารอ้างอิง |
|---|---|---|---|---|
| 4. ทำการปรับปรุงฟื้นฟูพื้นที่โครงการที่ผ่านการทำเหมืองแร่<br>แล้วพร้อมรายงานผลการดำเนินงานให้สำนักงานนโยบายและ<br>แผนสิ่งแวดล้อม และกรมทรัพยากรธรณีทราบทุก 3 ปี นับจาก<br>วันที่ได้รับประทานบัตร โดยต้องนำเสนอรายละเอียดของการ<br>ดำเนินการและตำแหน่งที่ได้ดำเนินการไปแล้วอย่างเพียงพอ | - บริเวณพื้นที่ผ่านการ<br>ทำเหมือง (หน้าเหมือง<br>ชั้นบันได) และบริเวณ<br>พื้นที่ประกอบกิจกรรม<br>ทำเหมือง | - ปัจจุบัน (มกราคม-มิถุนายน 2569) โครงการ<br>อยู่ในช่วงดำเนินการทำเหมือง ทั้งนี้ภายหลังจากการ<br>ทำเหมืองแล้วเสร็จ ทางโครงการจะดำเนินการ<br>ปรับปรุงฟื้นฟูหน้าเหมืองตามที่มาตรการกำหนดอย่าง<br>เคร่งครัด โดยส่งรายงานผลการดำเนินงานด้านการ<br>ฟื้นฟูพื้นที่ทำเหมืองทุก 3 ปี | - | - รูปที่ 10 การปลูก<br>ต้นไม้ตามแนวขอบ<br>แปลงทางทิศเหนือ<br>- ภาพผนวก 1ข |
