รายงานผลการปฏิบัติตาม  
มาตรการป้องกันและแก้ไขผลกระทบสิ่งแวดล้อม  
และมาตรการติดตามตรวจสอบคุณภาพสิ่งแวดล้อม  
ระยะดำเนินการ

โรงแรมรามาดา ภูเก็ต ดีวาน่า  
เจ้าของ บริษัท ดีวาน่า โฮเทลแอนด์รีสอร์ท จำกัด  
ประจำเดือนมกราคม - มิถุนายน พ.ศ. 2569

**รายงานผลการปฏิบัติตามมาตรการป้องกันและแก้ไขผลกระทบสิ่งแวดล้อม  
และมาตรการติดตามตรวจสอบผลกระทบสิ่งแวดล้อม  
โรงแรมรามาดา บาย วินด์แฮม ภูเก็ต ดีวาน่า**

๑. ชื่อโครงการ : โรงแรมรามาดา ภูเก็ต ดีวาน่า

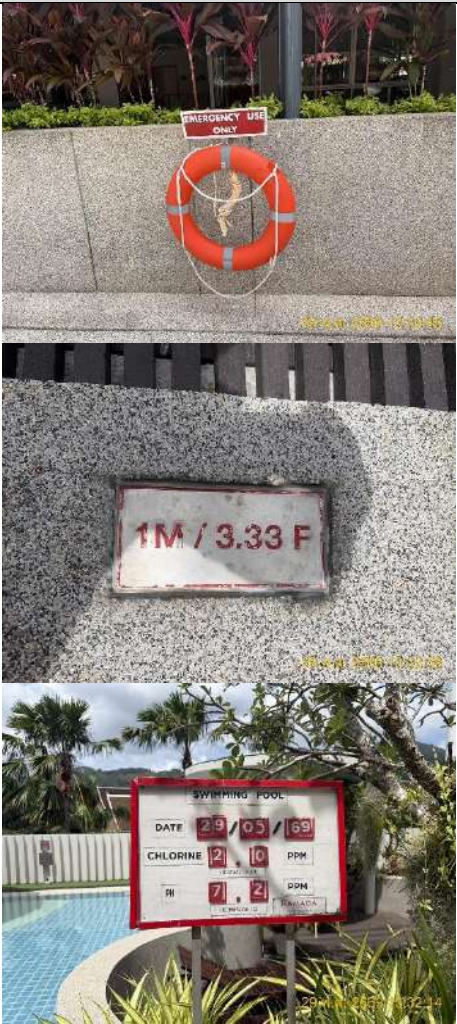
| องค์ประกอบสิ่งแวดล้อม / ผลกระทบต่อสิ่งแวดล้อม | มาตรการป้องกันและแก้ไขผลกระทบสิ่งแวดล้อม | การปฏิบัติตามมาตรการป้องกันและแก้ไขผลกระทบสิ่งแวดล้อม | ปัญหา อุปสรรคและข้อเสนอแนะ |
|---|---|---|---|
| | <ul style="list-style-type: none"> <li>- มีรางระบายน้ำล้น มีฝาปิดรอบสระว่ายน้ำ กว้าง 30-40 ซม. ไม่เป็นสนิม แข็งแรง ทำความสะอาดง่าย อยู่ในสภาพดี และไม่มีน้ำล้นออกจากราง ตรวจสอบทุกสัปดาห์</li> <li>- มีอุปกรณ์เครื่องมือสำหรับใช้ทำความสะอาดสระว่ายน้ำ ได้แก่ เครื่องดูดตะกอน แปรงขัดสระชนิดลวดทองเหลืองและพลาสติก รวมทั้งตะแกรงข้อนวัสดุแขวนลอย ตรวจสอบทุกสัปดาห์</li> <li>- มีที่ว่างสำหรับใช้เป็นทางเดินรอบสระว่ายน้ำ ความกว้างไม่น้อยกว่า 1.2 เมตร ไม่ลื่น ไม่มีน้ำขัง ทำความสะอาดง่าย ตรวจสอบทุกสัปดาห์</li> <li>- พื้นทำด้วยวัสดุแข็งแรง เรียบ ไม่ดูดซึมน้ำ ทำความสะอาดง่าย ไม่ลื่น อยู่ในสภาพดี ตรวจสอบทุกสัปดาห์</li> <li>- จัดให้มีห้องเปลี่ยนเสื้อผ้า ตู้เก็บสิ่งของ ที่วางหรือเก็บรองเท้าสำหรับผู้ใช้บริการในบริเวณทางเข้าสระว่ายน้ำ ตรวจสอบทุกสัปดาห์</li> <li>- จัดให้มีอ่างล้างมือ บริเวณล้างตัวก่อนลงสระ และที่ล้างเท้า ทางเข้าบริเวณสระว่ายน้ำ และเติมคลอรีนลงในที่ล้างเท้า เพื่อป้องกันการติดเชื้อ ตรวจสอบทุกสัปดาห์</li> <li>- จัดให้มีห้องน้ำ ห้องส้วม และดูแลรักษาความสะอาดเป็นประจำทุกวันที่เปิดให้บริการ</li> <li>- ดูแลมิให้มีการนำสัตว์ทุกชนิดเข้าไปในบริเวณสระว่ายน้ำ</li> </ul> | | |

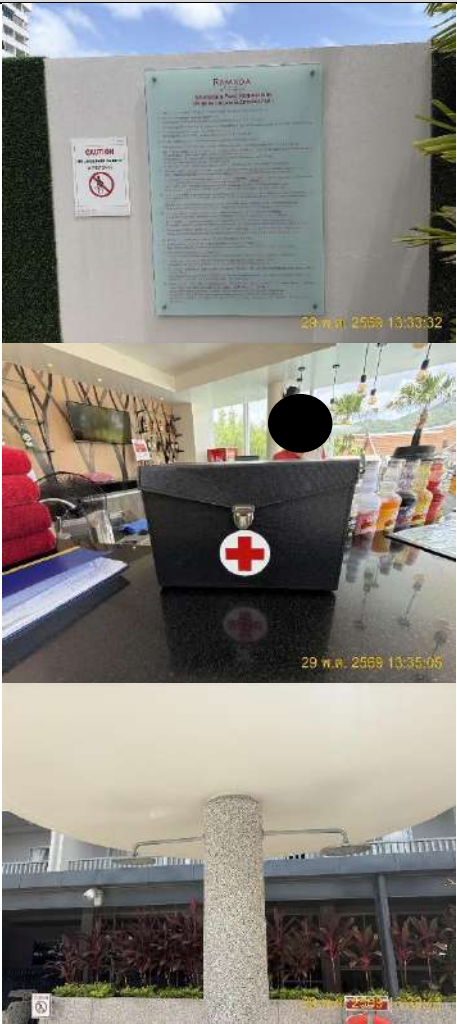
| องค์ประกอบสิ่งแวดล้อม / ผลกระทบต่อสิ่งแวดล้อม | มาตรการป้องกันและแก้ไขผลกระทบสิ่งแวดล้อม | การปฏิบัติตามมาตรการป้องกันและแก้ไขผลกระทบสิ่งแวดล้อม | ปัญหา อุปสรรคและข้อเสนอแนะ |
|---|---|---|---|
| | <p>น้ำ</p> <p>2) ความปลอดภัยของสระว่ายน้ำ</p> <ul style="list-style-type: none"> <li>- มีเจ้าหน้าที่ความปลอดภัยประจำสระว่ายน้ำ (Life guard) อย่างน้อย 1 คน ต่อผู้ใช้บริการไม่เกิน 100 คน กรณีที่เกิน 100 คน เศษของ 100 คน ให้คิดเป็น 100 คน และต้องเป็นผู้ที่มีความชำนาญในการว่ายน้ำ และผ่านการอบรมการช่วยชีวิตคนจมน้ำ สามารถให้การปฐมพยาบาลได้ โดยต้องอยู่ประจำสระว่ายน้ำตลอดเวลาที่เปิดบริการ</li> <li>- จัดให้มีป้ายแสดงข้อปฏิบัติสำหรับผู้ใช้บริการติดไว้บริเวณสระว่ายน้ำ ให้มองเห็นชัดเจน</li> <li>- มีป้ายบอกความลึกหรือเลขบอกระดับความลึกที่สามารถมองเห็นได้ชัดเจน ในกรณีที่สระว่ายน้ำ นั้นมีความลึกตั้งแต่ 1.5 เมตรขึ้นไป โดยมีตัวเลขแสดงความลึกในระยะๆ อย่างน้อย 3 ระยะ</li> <li>- จัดให้มีแสงสว่างเพียงพอทั่วบริเวณสระว่ายน้ำ เพื่อให้มองเห็นได้ชัดเจน ในกรณีที่ มีการเปิดใช้สระในเวลา กลางคืน</li> <li>- สถานที่เก็บสารเคมี ต้องมีป้ายระบุว่า สถานที่เก็บสารเคมีอันตราย และห้ามเข้า มีการระบายอากาศ และการป้องกันน้ำซึมเข้าภาชนะบรรจุสารเคมี</li> <li>- มีอุปกรณ์ในการช่วยชีวิตประจำสระว่ายน้ำ ได้แก่ ไม้</li> </ul> | | |

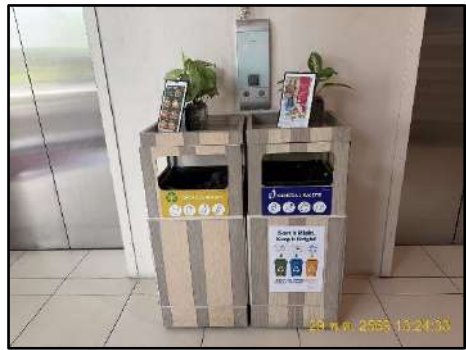
| องค์ประกอบสิ่งแวดล้อม / ผลกระทบต่อสิ่งแวดล้อม | มาตรการป้องกันและแก้ไขผลกระทบสิ่งแวดล้อม | การปฏิบัติตามมาตรการป้องกันและแก้ไขผลกระทบสิ่งแวดล้อม | ปัญหา อุปสรรคและข้อเสนอแนะ |
|---|---|---|---|
| | <ul style="list-style-type: none"> <li>- จัดให้มีถังขยะขนาด 50 ลิตร 2 ถัง บริเวณส่วนต้อนรับและห้องทำงานพนักงาน</li> <li>- จัดให้มีถังขยะขนาด 100 ลิตร 3 ถัง บริเวณส่วนครัวและห้องอาหาร</li> <li>- จัดให้มีถังขยะขนาด 10 ลิตร 2 ถัง บริเวณร้านค้า</li> <li>- จัดให้มีถังขยะขนาด 50 ลิตร 4 ถัง บริเวณห้องประชุมสัมมนา</li> <li>2. จัดให้มีห้องพักขยะรวม บริเวณชั้นล่างของอาคาร A ขนาดความจุรวม 26.70 ลูกบาศก์เมตร สามารถกักเก็บขยะได้นาน 3.53 วัน ภายในห้องพักขยะมีท่อน้ำ</li> </ul> | <ul style="list-style-type: none"> <li>- ห้องทำงานพนักงานและส่วนต้อนรับ มีถังขยะขนาด 50 ลิตร จำนวน 2 ถัง โถงทางเดิน และโถงหน้าลิฟท์ทุกชั้น มีถังขยะขนาด 15 ลิตรพร้อมที่ดับบู่</li> </ul> <ul style="list-style-type: none"> <li>- ห้องครัวและห้องอาหาร มีถังขยะเปียกและขยะแห้งขนาด 200 ลิตร</li> <li>- ทางโครงการยังไม่มีส่วนร้านค้า</li> <li>- จะมีถังขยะขนาด 50 ลิตร จำนวน 2 ถัง เมื่อมีการใช้ห้องประชุมและสัมมนา</li> <li>2. ปฏิบัติตามมาตรการ โครงการมีห้องพักขยะรวมของโครงการ ซึ่งแบ่งเป็น 2 ห้องพัก ได้แก่ ห้องพักขยะเปียก และห้องพักขยะแห้ง และน้ำล้างห้องพักขยะรวม</li> </ul> | <ul style="list-style-type: none"> <li>- ไม่มีปัญหาและอุปสรรค</li> <li>- ไม่มีปัญหาและอุปสรรค</li> <li>- ไม่มีปัญหาและอุปสรรค</li> <li>- ไม่มีปัญหาและอุปสรรค</li> <li>- ไม่มีปัญหาและอุปสรรค</li> </ul> |

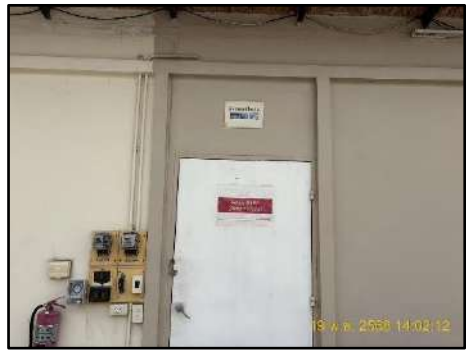
| องค์ประกอบสิ่งแวดล้อม / ผลกระทบต่อสิ่งแวดล้อม | มาตรการป้องกันและแก้ไขผลกระทบสิ่งแวดล้อม | การปฏิบัติตามมาตรการป้องกันและแก้ไขผลกระทบสิ่งแวดล้อม | ปัญหา อุปสรรคและข้อเสนอแนะ |
|---|---|---|---|
| | <p>มัดปากถุงให้แน่นไว้ภายในห้องพักขยะ สามารถรองรับขยะรีไซเคิลได้นาน 3.53 วัน</p> <p>3. จัดให้มีพื้นที่สีเขียวบริเวณห้องพักขยะรวม เพื่อช่วยดูดซับกลิ่นจากขยะมูลฝอย และปรับปรุงภูมิทัศน์</p> <p>4. ตรวจสอบไม่ให้มีขยะตกค้างในโครงการ หากพบว่ามีขยะตกค้าง โครงการต้องแจ้งให้หน่วยงานเก็บขนขยะของเทศบาลเมืองป่าตองเข้ามาเก็บขนเพื่อนำไปกำจัดทันที</p> <p>5. ให้แม่บ้านเก็บขนและคัดแยกขยะจากถังขยะทุกวัน และทำความสะอาดที่พักขยะรวมทุกครั้งที่เก็บขน พร้อมสำรวจและเก็บขยะที่ตกหล่นนอกถังทุกครั้งที่เก็บขน</p> | <p>ประเภทแสดงไว้ด้วย</p> <p>3. ไม่ได้ปฏิบัติตามมาตรการ เนื่องจากไม่ตรงกับแบบภูมิสถาปัตย์ของโครงการ แต่เนื่องจากห้องพักขยะของโครงการมีการจัดการที่ดี มีประตูปิดมิดชิด จึงไม่ส่งผลกระทบต่อทางด้านกลิ่น</p> <p>4. ปฏิบัติตามมาตรการ โดยแผนกแม่บ้านของโครงการเป็นผู้ตรวจสอบไม่ให้มีขยะตกค้างภายในโครงการ</p> <p>5. ปฏิบัติตามมาตรการ หลังจากการเก็บขนขยะออกจากที่พักขยะรวมของโครงการแล้ว แผนกแม่บ้านจะทำความสะอาดห้องพักขยะรวมของโครงการทุกครั้ง</p> | <p>- ไม่มีปัญหาและอุปสรรค</p> <p>- ไม่มีปัญหาและอุปสรรค</p> <p>- ไม่มีปัญหาและอุปสรรค</p> |

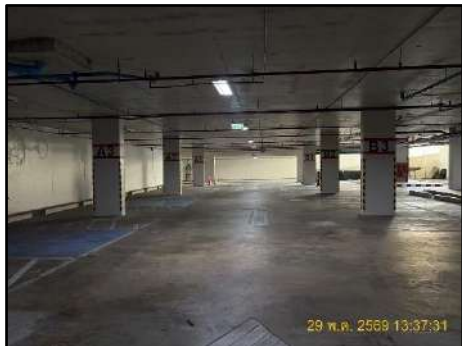
| องค์ประกอบสิ่งแวดล้อม / ผลกระทบต่อสิ่งแวดล้อม | มาตรการป้องกันและแก้ไขผลกระทบสิ่งแวดล้อม | การปฏิบัติตามมาตรการป้องกันและแก้ไขผลกระทบสิ่งแวดล้อม | ปัญหา อุปสรรคและข้อเสนอแนะ |
|---|---|---|---|
| | 3. จัดให้มีระบบแสงสว่างเพียงพอบริเวณทางเข้า-ออกโครงการ เพื่อความปลอดภัยในการเข้า-ออกของรถยนต์ | 3. ปฏิบัติตามมาตรการ พื้นที่ลานจอดรถของโครงการมีแสงสว่างส่องทั่วถึงและเพียงพอ<br> | - ไม่มีปัญหาและอุปสรรค |

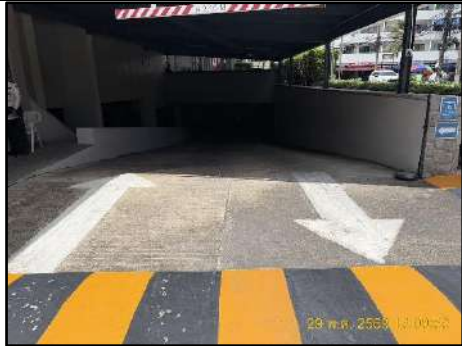
| องค์ประกอบสิ่งแวดล้อม / ผลกระทบต่อสิ่งแวดล้อม | มาตรการป้องกันและแก้ไขผลกระทบต่อสิ่งแวดล้อม | การปฏิบัติตามมาตรการป้องกันและแก้ไขผลกระทบต่อสิ่งแวดล้อม | ปัญหา อุปสรรคและข้อเสนอแนะ |
|---|---|---|---|
| | <p>7. ถนนการจราจร กว้างประมาณ 8.0 เมตร ตลอดระยะถนนที่ใช้เป็นทางเข้า - ออกร่วมกัน บริษัทฯ ต้องไม่ปิดกั้น หรือกีดขวางถนน โดยให้สามารถใช้สัญจรได้ตลอดเวลา ทั้งในปัจจุบัน และอนาคต</p> <p><b>มาตรการป้องกันและแก้ไขปัญหาในกรณีที่จอดรถยนต์ไม่เพียงพอ</b></p> <p>1. จัดระบบการจราจรให้มีความปลอดภัยโดยการติดตั้งป้ายสัญญาณจราจร และจัดเจ้าหน้าที่ดูแลให้ความสะดวกภายในพื้นที่โครงการ โดยเฉพาะอย่างยิ่งบริเวณทางเข้า-ออกโครงการ</p> | <p>7. ปฏิบัติตามมาตรการ โดยถนนการจราจร ของ บริษัท ดีวานา โฮเทลแอนด์รีสอร์ท จำกัด กว้างประมาณ 8.0 เมตร ตลอดระยะถนนที่ใช้เป็นทางเข้า - ออกร่วมกัน ของโรงแรม ดีวานา ป่าตอง และ โรงแรม รามาดา ภูเก็ต ดีวานา</p> <p>1. ปฏิบัติตามมาตรการ พื้นที่การจราจรและลานจอดรถของโครงการ มีเครื่องหมายจราจรแสดงไว้อย่างชัดเจน และมีเส้นแบ่งช่องจราจรและทิศทางการวิ่งอย่างชัดเจน และมี รปภ. คอยดูแลความเรียบร้อย ก่อนลงบริเวณจอดรถ</p> | <p>- ไม่มีปัญหาและอุปสรรค</p> <p>- ไม่มีปัญหาและอุปสรรค</p> |

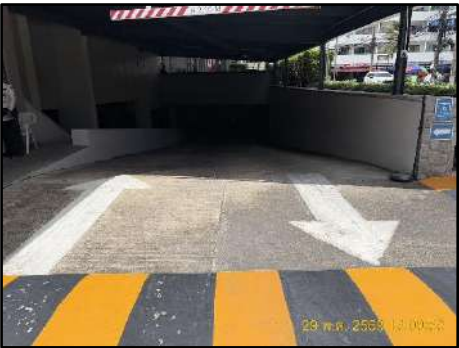
| องค์ประกอบสิ่งแวดล้อม / ผลกระทบต่อสิ่งแวดล้อม | มาตรการป้องกันและแก้ไขผลกระทบสิ่งแวดล้อม | การปฏิบัติตามมาตรการป้องกันและแก้ไขผลกระทบสิ่งแวดล้อม | ปัญหา อุปสรรคและข้อเสนอแนะ |
|---|---|---|---|
| | <p>2. จัดให้มีเส้นแบ่งช่องจราจรและทิศทางการวิ่งอย่างชัดเจน เพื่อความเป็นระเบียบเรียบร้อย และความปลอดภัยของการจราจรภายในลานจอดรถของโครงการ</p> <p>3. จัดให้มีเจ้าหน้าที่รักษาความปลอดภัย หรือเจ้าหน้าที่ผ่านการฝึกอบรมทักษะด้านการจราจรคอยอำนวยความสะดวกและจัดระบบการจราจรบริเวณทางเข้า-ออกพื้นที่โครงการ ตลอด 24 ชั่วโมง</p> | <p>2. ปฏิบัติตามมาตรการ โครงการมีการตีเส้นแบ่งช่องจราจรเรียบร้อย</p> <p>3. ปฏิบัติตามมาตรการ โครงการมีเจ้าหน้าที่ รปภ. อำนวยความสะดวกและจัดระบบการจราจรบริเวณทางเข้า-ออกพื้นที่โครงการตลอด 24 ชั่วโมง</p> | <p>- ไม่มีปัญหาและอุปสรรค</p> <p>- ไม่มีปัญหาและอุปสรรค</p> |

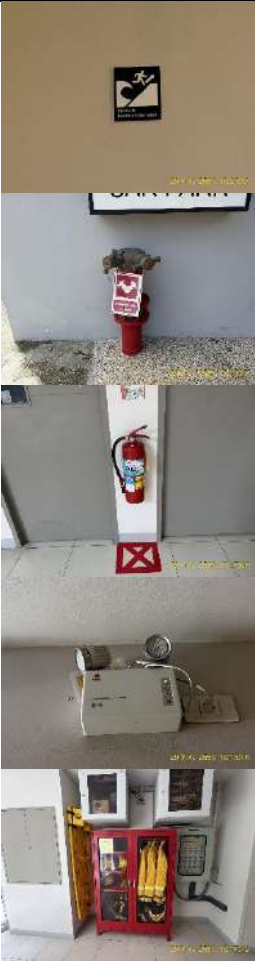
| องค์ประกอบสิ่งแวดล้อม / ผลกระทบต่อสิ่งแวดล้อม | มาตรการป้องกันและแก้ไขผลกระทบสิ่งแวดล้อม | การปฏิบัติตามมาตรการป้องกันและแก้ไขผลกระทบสิ่งแวดล้อม | ปัญหา อุปสรรคและข้อเสนอแนะ |
|---|---|---|---|
| | <p>ระบบจ่ายน้ำอัตโนมัติที่ อาคาร A และB บริเวณลานจอดรถยนต์ชั้นใต้ดินอาคาร A โถงทางเดิน โถงต้อนรับ ห้องสำนักงาน ห้องประชุมห้องอาหาร ห้องไฟฟ้า ห้องเครื่อง ห้องควบคุม ห้องวิศวกร ห้องปฏิบัติการ ห้องปฐมพยาบาล และห้องพักทุกห้อง โดยตำแหน่งการติดตั้ง Sprinkler แต่ละหัวครอบคลุมพื้นที่ไม่เกิน 4,800 ตารางเมตร ทั้งนี้เพื่อให้สามารถทำงานครอบคลุมพื้นที่ในแต่ละชั้นของอาคาร</p> <p>(4) เครื่องดับเพลิงแบบมือถือ เป็นเครื่องดับเพลิงเคมี ชนิด A-B- C ขนาดความจุ 4.5 กิโลกรัม โดยติดตั้งอยู่ในตู้เก็บสายฉีดน้ำดับเพลิง</p> <p>(5) บันไดหนีไฟ เป็นบันไดคอนกรีตเสริมเหล็ก จำนวน 2 แห่ง/อาคาร ผนังโดยรอบบันไดเป็นคอนกรีตเสริมเหล็ก บันไดหนีไฟอาคาร A B และ C แต่ละแห่งอยู่ในตำแหน่งที่สามารถเข้าถึงได้โดยสะดวก ห่างกันประมาณ 40 36 และ 35 เมตร ตามลำดับ สำหรับผู้พักอาศัยภายในอาคารสามารถวิ่งหนีไฟได้โดยใช้เวลาประมาณ 28 27 และ 26 นาที ตามลำดับ ซึ่งเป็นไปตาม พรบ.ควบคุมอาคาร พ.ศ.2522</p> <p>(6) ไฟส่องสว่างฉุกเฉิน (Emergency Light) เป็นไฟส่องสว่างฉุกเฉินจะทำงานเมื่อเกิดกรณีไฟฟ้าดับ ติดตั้งไว้บริเวณห้องไฟฟ้า ห้องควบคุม ลานจอดรถยนต์ ห้อง</p> | <p>ระบบจ่ายน้ำอัตโนมัติที่ อาคาร A และB บริเวณลานจอดรถยนต์ชั้นใต้ดินอาคาร A โถงทางเดิน โถงต้อนรับ ห้องสำนักงาน ห้องประชุมห้องอาหาร ห้องไฟฟ้า ห้องเครื่อง ห้องควบคุม ห้องวิศวกร ห้องปฏิบัติการ ห้องปฐมพยาบาล และห้องพักทุกห้อง โดยตำแหน่งการติดตั้ง Sprinkler แต่ละหัวครอบคลุมพื้นที่ไม่เกิน 4,800 ตารางเมตร ทั้งนี้เพื่อให้สามารถทำงานครอบคลุมพื้นที่ในแต่ละชั้นของอาคาร</p> <p>(4) เครื่องดับเพลิงแบบมือถือ เป็นเครื่องดับเพลิงเคมี ชนิด A-B- C ขนาดความจุ 4.5 กิโลกรัม โดยติดตั้งอยู่ในตู้เก็บสายฉีดน้ำดับเพลิง</p> <p>(5) บันไดหนีไฟ เป็นบันไดคอนกรีตเสริมเหล็ก จำนวน 2 แห่ง/อาคาร ผนังโดยรอบบันไดเป็นคอนกรีตเสริมเหล็ก บันไดหนีไฟอาคาร A และ B แต่ละแห่งอยู่ในตำแหน่งที่สามารถเข้าถึงได้โดยสะดวก ห่างกันประมาณ 40 และ 36 สำหรับผู้พักอาศัยภายในอาคารสามารถวิ่งหนีไฟได้โดยใช้เวลาประมาณ 28 และ 27 ซึ่งเป็นไปตาม พรบ.ควบคุมอาคาร พ.ศ.2522</p> <p>(6) ไฟส่องสว่างฉุกเฉิน (Emergency Light) เป็นไฟส่องสว่างฉุกเฉินจะทำงานเมื่อเกิดกรณีไฟฟ้าดับ ติดตั้งไว้บริเวณห้องไฟฟ้า ห้องควบคุม ลานจอดรถยนต์ ห้อง</p> | |

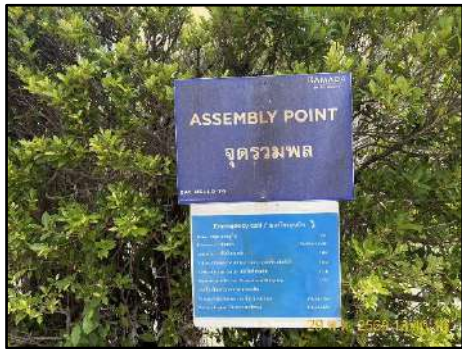
| องค์ประกอบสิ่งแวดล้อม / ผลกระทบต่อสิ่งแวดล้อม | มาตรการป้องกันและแก้ไขผลกระทบสิ่งแวดล้อม | การปฏิบัติตามมาตรการป้องกันและแก้ไขผลกระทบสิ่งแวดล้อม | ปัญหา อุปสรรคและข้อเสนอแนะ |
|---|---|---|---|
| | <p>8. บริเวณเส้นทางการหนีไฟ บ้านใดหนีไฟห้ามมีสิ่งกีดขวางใดๆ เพื่อให้การอพยพหนีไฟเป็นไปโดยสะดวก</p> <p>9. กำหนดให้มีพื้นที่ปลอดภัยและจุดรวมพลจากการเกิดเพลิงไหม้อยู่บริเวณพื้นที่สีเขียวด้านหน้าอาคาร A มีพื้นที่รวม 537 ตารางเมตร โดยจุดรวมพลดังกล่าวนี้เจ้าของโครงการสามารถเปลี่ยนแปลงได้โดยประเมินจากการฝึกซ้อมการหนีไฟและดับเพลิงประจำปี</p> | <p>8. ปฏิบัติตามมาตรการ โดยไม่มีสิ่งกีดขวางใดๆ บริเวณเส้นทางการหนีไฟ บ้านใดหนีไฟ เพื่อให้การอพยพหนีไฟเป็นไปโดยสะดวก</p> <p>9. กำหนดให้มีพื้นที่ปลอดภัยและจุดรวมพลจากการเกิดเพลิงไหม้อยู่บริเวณพื้นที่สีเขียวด้านหน้าอาคาร A มีพื้นที่รวม 600 ตารางเมตร และด้านขวาของอาคาร B</p> | <p>-ไม่มีปัญหาและอุปสรรค</p> <p>-ไม่มีปัญหาและอุปสรรค</p> |
