## บทที่ 2 : การปฏิบัติตามมาตรการป้องกัน และแก้ไขผลกระทบสิ่งแวดล้อม

การดำเนินการติดตามตรวจสอบผลการปฏิบัติตามมาตรการป้องกันและแก้ไขผลกระทบสิ่งแวดล้อม (ช่วงเปิดดำเนินการ) โรงพยาบาลสมิติเวช ศรีราชา (ส่วนขยาย) ครั้งที่ 1/2569 ประจำเดือนมกราคม - มิถุนายน 2569 ทางที่ปรึกษาได้ดำเนินการตรวจสอบผลการปฏิบัติตามมาตรการฯ ที่ได้กำหนดไว้ในรายงานการประเมินผลกระทบสิ่งแวดล้อม (EIA) ตามเงื่อนไขของสำนักงานนโยบายและแผนทรัพยากรธรรมชาติและสิ่งแวดล้อม (สผ.)

**ตารางที่ 2.2-1** สรุปผลการปฏิบัติตามมาตรการป้องกันและแก้ไขผลกระทบสิ่งแวดล้อม (ช่วงเปิดดำเนินการ) โรงพยาบาลสมิติเวช ศรีราชา (ส่วนขยาย)

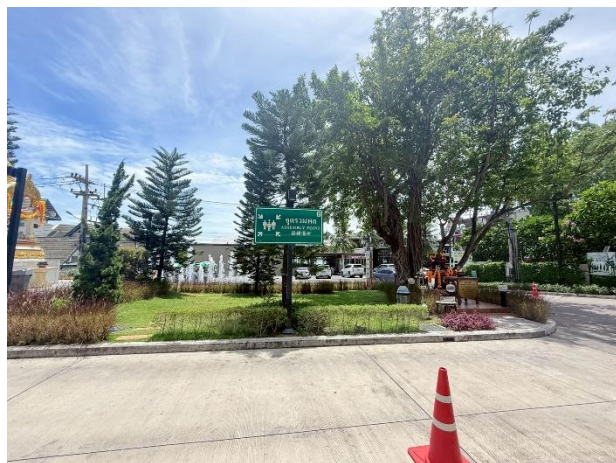
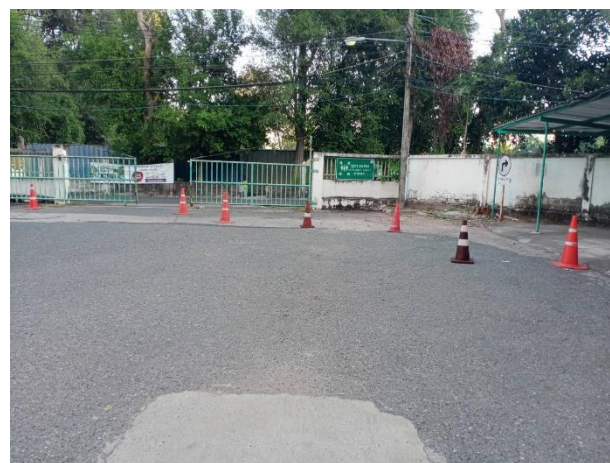
รูปที่ 2.2-1 จุดรวมพลของโรงพยาบาล

| ผลกระทบสิ่งแวดล้อม | มาตรการป้องกันและแก้ไขผลกระทบสิ่งแวดล้อม | ผลการปฏิบัติตามมาตรการฯ | ปัญหา/อุปสรรคและแนวทางแก้ไข | เอกสารอ้างอิง |
|---|---|---|---|---|
| <b>1.2 ธรณีวิทยาแผ่นดินไหว</b> | 1) กำหนดจุดรวมพลกรณีเกิดแผ่นดินไหวจำนวน 2 จุด โดยจุดรวมพล 1 ด้านหน้าอาคาร C พื้นที่ 605 ตร.ม. และจุดรวมพล 2 ด้านหลังอาคาร B พื้นที่ 403 ตร.ม. จึงมีจุดรวมพลรวม 1,008 ตร.ม. | - มีการจัดเตรียมจุดรวมพลกรณีเกิดแผ่นดินไหวจำนวน 2 จุด โดยปัจจุบันมีการเปลี่ยนจุดรวมพลหลังอาคาร B เป็นที่จอดรถ ช้างอาคาร D | - | <b>รูปที่ 2.2-1</b> |

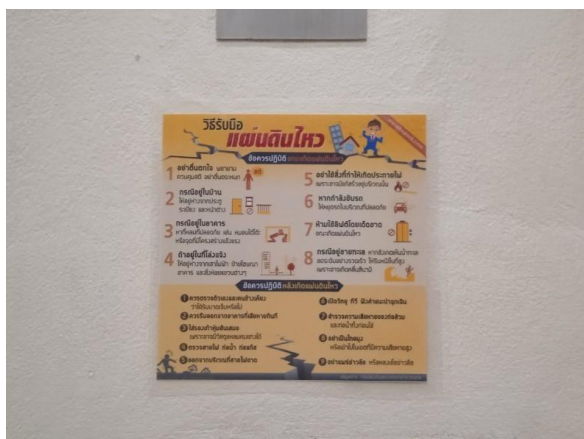
รูปที่ 2.2-2 ป้ายการปฏิบัติตนเมื่อเกิดเหตุแผ่นดินไหว

| ผลกระทบสิ่งแวดล้อม | มาตรการป้องกันและแก้ไขผลกระทบสิ่งแวดล้อม | ผลการปฏิบัติตามมาตรการฯ | ปัญหา/อุปสรรคและแนวทางแก้ไข | เอกสารอ้างอิง |
|---|---|---|---|---|
| 1.2 ธรณีวิทยาแผ่นดินไหว (ต่อ) | 4) แผนการเตรียมตัวก่อนการเกิดแผ่นดินไหว<br>- ติดตั้งป้ายคำแนะนำในการปฏิบัติตน เมื่อเกิดแผ่นดินไหวไว้ในบริเวณที่เห็นได้ชัดเจน เช่น ภายในห้องลิฟต์โดยสาร หรือบริเวณโถงหน้าลิฟต์ | - มีการติดตั้งป้ายห้ามใช้ลิฟต์ขณะเกิดเพลิงไหม้ ติดตั้งป้ายคำแนะนำในการปฏิบัติตน เมื่อเกิดแผ่นดินไหว บริเวณลิฟต์ | - | รูปที่ 2.2-2<br>รูปที่ 2.2-3 |
| | - ติดตั้งป้ายประชาสัมพันธ์วิธีการปฏิบัติเมื่อเกิดแผ่นดินไหวในบริเวณที่เห็นได้ชัดเจน เช่น บริเวณหน้าลิฟต์ หรือภายในลิฟต์ เป็นต้น | - มีการติดตั้งป้ายห้ามใช้ลิฟต์ขณะเกิดเพลิงไหม้ | - | รูปที่ 2.2-2 |

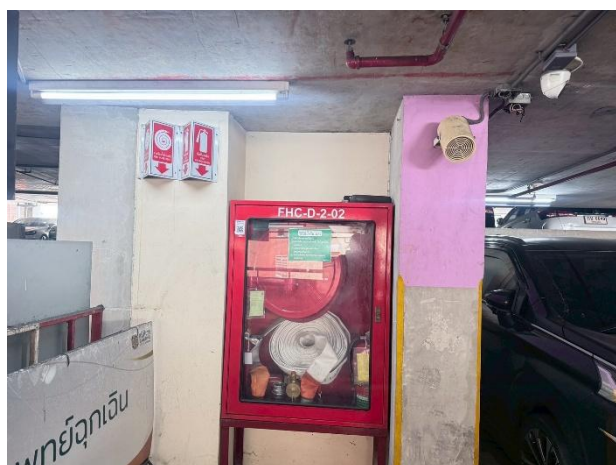
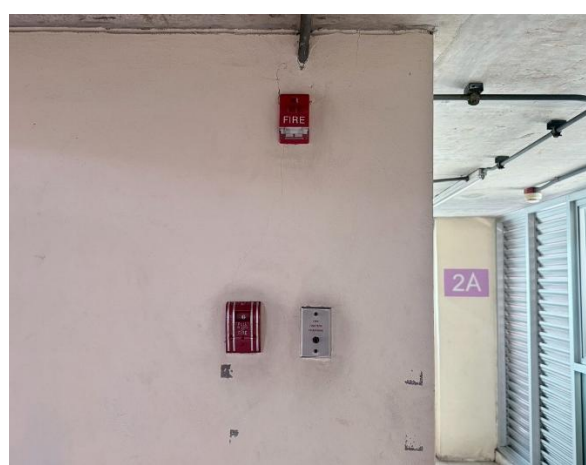
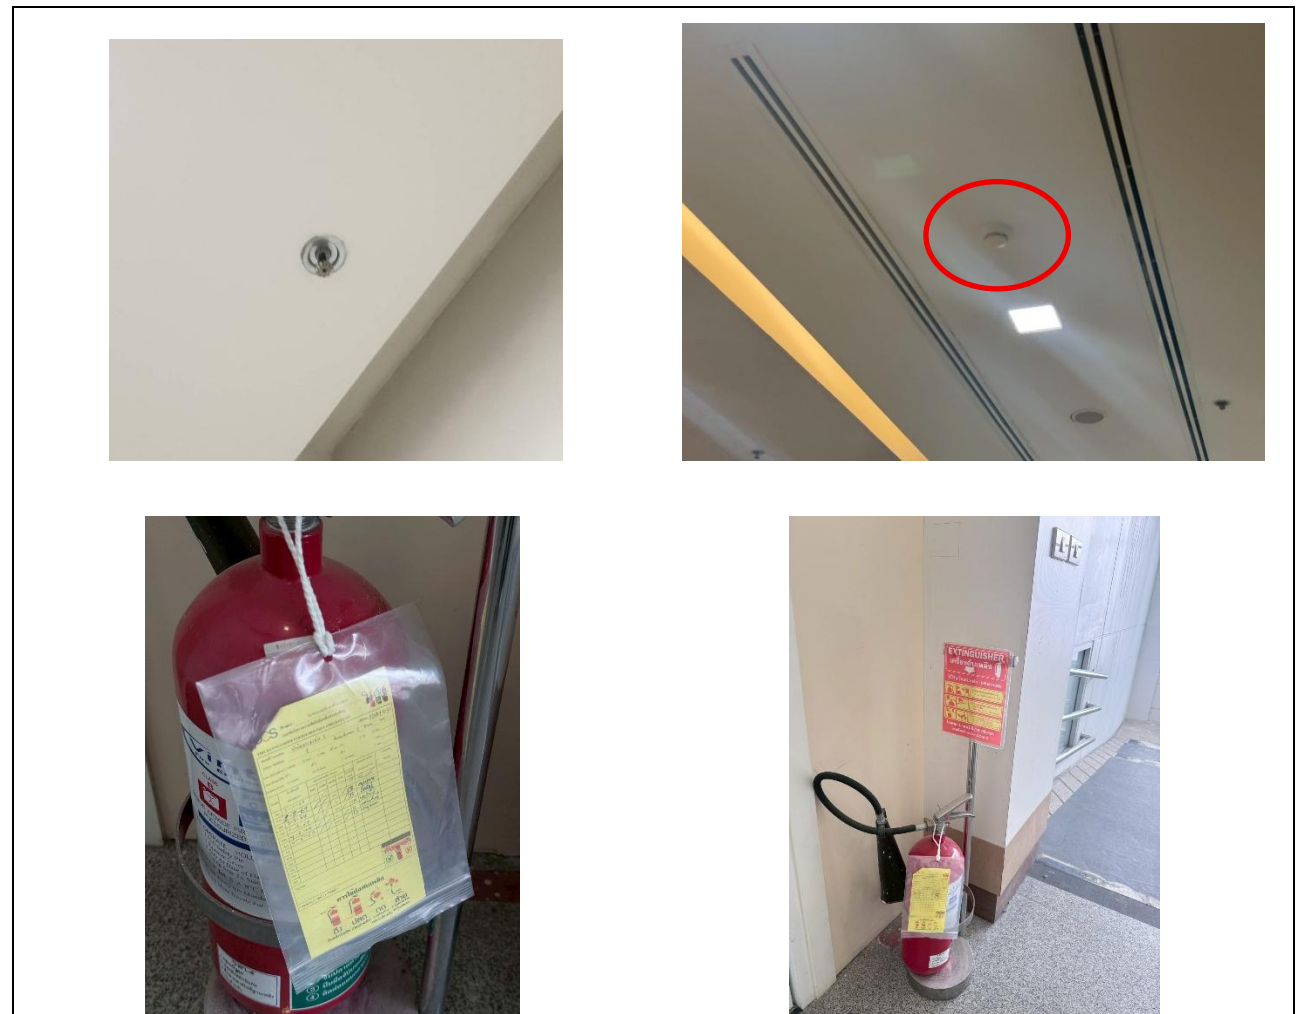
รูปที่ 2.2-4 อุปกรณ์ดับเพลิงและสัญญาณแจ้งเตือนเพลิงไหม้

| ผลกระทบสิ่งแวดล้อม | มาตรการป้องกันและแก้ไขผลกระทบสิ่งแวดล้อม | ผลการปฏิบัติตามมาตรการฯ | ปัญหา/อุปสรรคและแนวทางแก้ไข | เอกสารอ้างอิง |
|---|---|---|---|---|
| | - มีอุปกรณ์ดับเพลิงไว้ในอาคาร เช่น ถังดับเพลิง ถังทราย เป็นต้น | - มีอุปกรณ์ดับเพลิง เช่น ถังเคมีดับเพลิง และสายยางดับเพลิง | - | รูปที่ 2.2-4 |

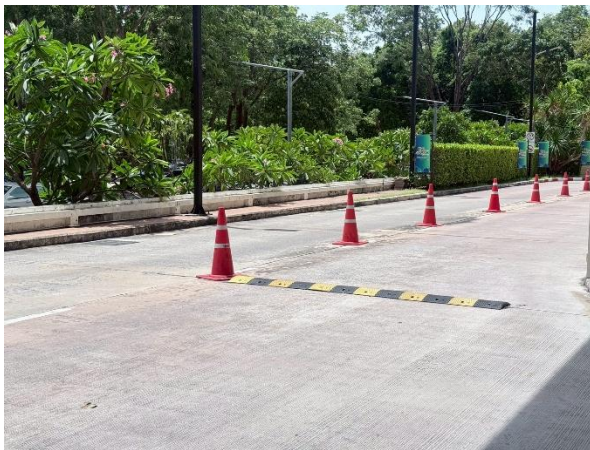
รูปที่ 2.2-7 สันนูนชะลอความเร็ว

| ผลกระทบสิ่งแวดล้อม | มาตรการป้องกันและแก้ไขผลกระทบสิ่งแวดล้อม | ผลการปฏิบัติตามมาตรการฯ | ปัญหา/อุปสรรคและแนวทางแก้ไข | เอกสารอ้างอิง |
|---|---|---|---|---|
| | 7) ควบคุมความเร็วของรถภายในโครงการ เช่น ป้ายจำกัดความเร็ว สันนุนเพื่อลดความเร็ว เพื่อไม่ให้เกิดการฟุ้งกระจายของฝุ่นบนผิวถนน | - มีป้ายจำกัดความเร็ว และสันนุนเพื่อลดความเร็วของรถภายในโครงการ | - | รูปที่ 2.2-7<br>รูปที่ 2.2-8 |

| ผลกระทบสิ่งแวดล้อม | มาตรการป้องกันและแก้ไขผลกระทบสิ่งแวดล้อม | ผลการปฏิบัติตามมาตรการฯ | ปัญหา/อุปสรรคและแนวทางแก้ไข | เอกสารอ้างอิง |
|---|---|---|---|---|
| | 5) จัดให้มีการทำสนุน ชะลอความเร็วของรถบนถนนภายในโครงการ เพื่อชะลอความเร็วของรถและลดเสียงจากการแล่นของรถยนต์ | - โครงการมีการทำสนุน ชะลอความเร็วของรถบนถนนภายในโครงการ | - | รูปที่ 2.2-7 |

| ผลกระทบสิ่งแวดล้อม | มาตรการป้องกันและแก้ไขผลกระทบสิ่งแวดล้อม | ผลการปฏิบัติตามมาตรการฯ | ปัญหา/อุปสรรคและแนวทางแก้ไข | เอกสารอ้างอิง |
|---|---|---|---|---|
| | 6) จัดทำคันชะลอความเร็วบนถนนภายในโครงการและบริเวณทางเข้า-ออก โครงการเพื่อลดการเดินรถที่ใช้ความเร็วไม่เหมาะสมอันเป็นปัญหาของการจราจร | - โรงพยาบาลได้จัดให้มีคันชะลอความเร็วบนถนนภายในโครงการ | - | รูปที่ 2.2-7 |

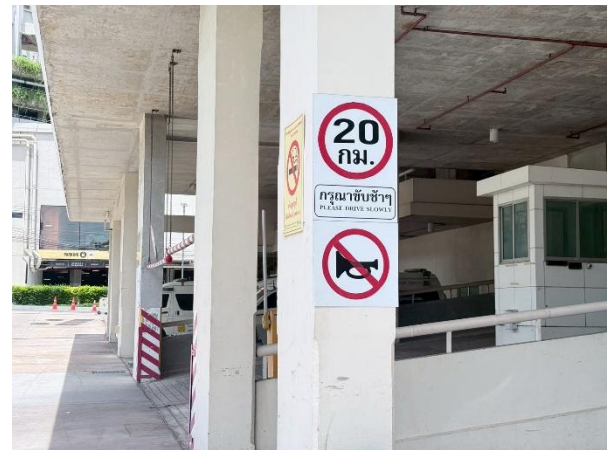
รูปที่ 2.2-8 ป้ายชะลอความเร็ว

| ผลกระทบสิ่งแวดล้อม | มาตรการป้องกันและแก้ไขผลกระทบสิ่งแวดล้อม | ผลการปฏิบัติตามมาตรการฯ | ปัญหา/อุปสรรคและแนวทางแก้ไข | เอกสารอ้างอิง |
|---|---|---|---|---|
| | 3) จำกัดความเร็วรถขณะแล่นเข้า-ออก พื้นที่โครงการ ให้มีความเร็วไม่เกิน 30 กม./ชม. | - จำกัดความเร็วรถขณะแล่นเข้า-ออกพื้นที่โครงการ ให้มีความเร็วไม่เกิน 20 กม./ชม. | - | รูปที่ 2.2-8 |

| ผลกระทบสิ่งแวดล้อม | มาตรการป้องกันและแก้ไขผลกระทบสิ่งแวดล้อม | ผลการปฏิบัติตามมาตรการฯ | ปัญหา/อุปสรรคและแนวทางแก้ไข | เอกสารอ้างอิง |
|---|---|---|---|---|
| 1.6 ระดับเสียง (ต่อ) | 6) ติดตั้งป้ายห้ามเร่งเครื่องยนต์ไว้บริเวณที่จอดรถและทางวิ่งภายในโครงการให้เห็นอย่างชัดเจน | - โครงการมีติดตั้งป้ายห้ามเร่งเครื่องยนต์บริเวณที่จอดรถและทางวิ่งภายในโครงการให้เห็นอย่างชัดเจน | - | รูปที่ 2.2-8 |

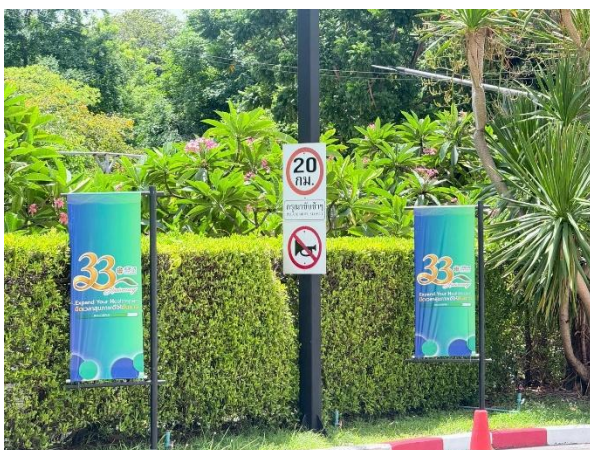
รูปที่ 2.2-9 ป้ายงดใช้เสียง

| ผลกระทบสิ่งแวดล้อม | มาตรการป้องกันและแก้ไขผลกระทบสิ่งแวดล้อม | ผลการปฏิบัติตามมาตรการฯ | ปัญหา/อุปสรรคและแนวทางแก้ไข | เอกสารอ้างอิง |
|---|---|---|---|---|
| | 8) ติดตั้งป้ายสัญญาณจราจรในเขตพื้นที่โรงพยาบาล เช่น ห้ามใช้เสียง เป็นต้น เพื่อเป็นการลดมลพิษทางเสียง | - โรงพยาบาลมีการติดตั้งป้ายห้ามใช้เสียงและจัดให้มีเจ้าหน้าที่คอยอำนวยความสะดวก | - | รูปที่ 2.2-9<br>รูปที่ 2.2-14 |

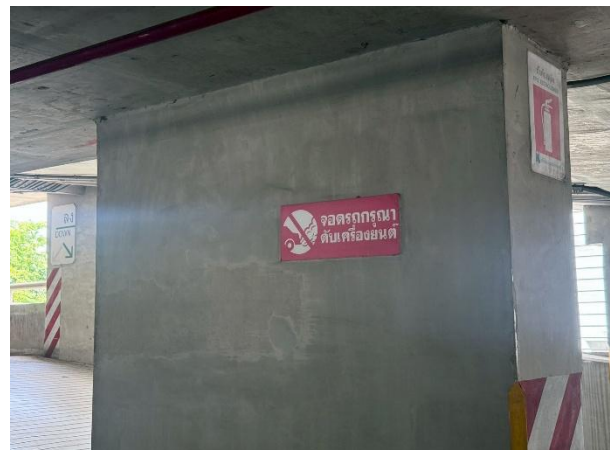
รูปที่ 2.2-10 ป้ายห้ามติดเครื่องยนต์ทิ้งไว้

| ผลกระทบสิ่งแวดล้อม | มาตรการป้องกันและแก้ไขผลกระทบสิ่งแวดล้อม | ผลการปฏิบัติตามมาตรการฯ | ปัญหา/อุปสรรคและแนวทางแก้ไข | เอกสารอ้างอิง |
|---|---|---|---|---|
| 1.5 คุณภาพอากาศ (ต่อ) | 3) ติดป้ายห้ามติดเครื่องยนต์ทิ้งไว้บริเวณลานจอดรถยนต์ โดยให้ดับเครื่องยนต์ทันทีเมื่อจอดเสร็จแล้ว | - มีการติดตั้งป้ายห้ามติดเครื่องยนต์ในอาคารจอดรถ | - | รูปที่ 2.2-10 |

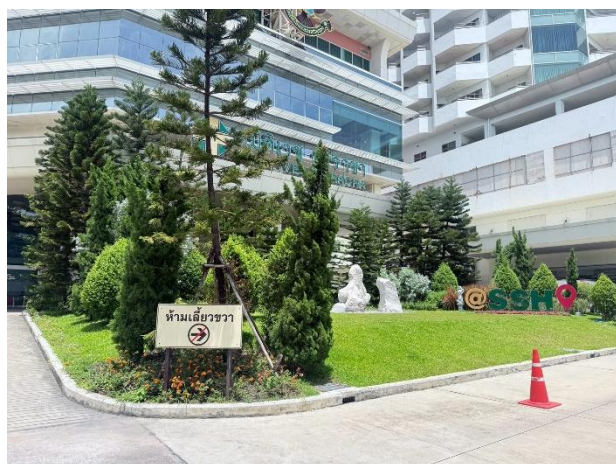
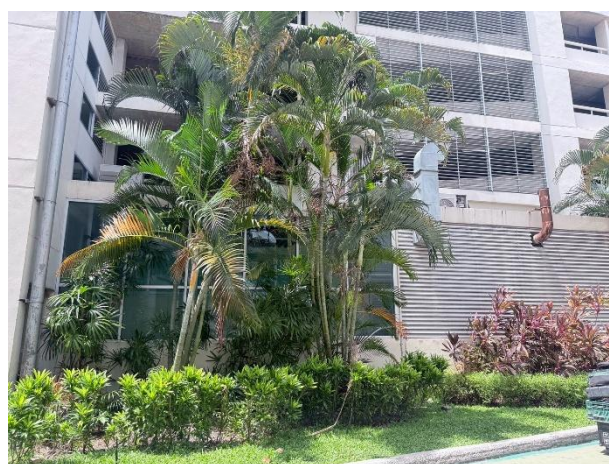
รูปที่ 2.2-13 พื้นที่สีเขียวในโรงพยาบาล

| ผลกระทบสิ่งแวดล้อม | มาตรการป้องกันและแก้ไขผลกระทบสิ่งแวดล้อม | ผลการปฏิบัติตามมาตรการฯ | ปัญหา/อุปสรรคและแนวทางแก้ไข | เอกสารอ้างอิง |
|---|---|---|---|---|
| <b>1.5 คุณภาพอากาศ (ต่อ)</b> | 9) จัดให้มีพื้นที่สีเขียวภายในโครงการเพื่อให้ต้นไม้ดังกล่าวช่วยดูดซับมลพิษจากการจราจรภายในโครงการ | - โรงพยาบาลจัดให้มีพื้นที่สีเขียวตามที่ EIA กำหนด | - | รูปที่ 2.2-13 |

| ผลกระทบสิ่งแวดล้อม | มาตรการป้องกันและแก้ไขผลกระทบสิ่งแวดล้อม | ผลการปฏิบัติตามมาตรการฯ | ปัญหา/อุปสรรคและแนวทางแก้ไข | เอกสารอ้างอิง |
|---|---|---|---|---|
| | 7) บริเวณแนวเขตที่ดินของพื้นที่โครงการจัดให้มีพื้นที่สีเขียว โดยการปลูกไม้ยืนต้น ซึ่งจะช่วยเป็นแนวกันชนช่วยลดระดับเสียงจากโครงการอีกทางหนึ่ง | - โรงพยาบาลจัดพื้นที่สีเขียวตามที่กำหนด | - | รูปที่ 2.2-13 |

| ผลกระทบสิ่งแวดล้อม | มาตรการป้องกันและแก้ไขผลกระทบสิ่งแวดล้อม | ผลการปฏิบัติตามมาตรการฯ | ปัญหา/อุปสรรคและแนวทางแก้ไข | เอกสารอ้างอิง |
|---|---|---|---|---|
| 2.1 ทรัพยากรป่าไม้/สัตว์ป่า | 1) มีการจัดพื้นที่สีเขียวทั้งหมดบริเวณที่ว่างของโครงการและสร้างทัศนียภาพที่ดี โดยจัดพื้นที่สีเขียวรวม 4,208 ตร.ม. โดยเป็นพื้นที่ปลูกไม้ยืนต้น 2,624 ตร.ม. และเป็นพื้นที่ปลูกไม้พุ่มและไม้คลุมดิน 1,584 ตร.ม. แต่เนื่องจากพื้นที่สีเขียวบางส่วนอยู่ใต้แนวอาคาร และมีขนาดน้อยกว่า 1 ตร.ม. จึงไม่นำมาประเมินความความเพียงพอของพื้นที่สีเขียว ดังนั้นสรุปพื้นที่สีเขียวเฉพาะส่วนที่นำมาประเมินได้ ดังนี้ พื้นที่สีเขียวรวม 4,048 ตร.ม. โดยเป็นพื้นที่ปลูกไม้ยืนต้น 2,616 ตร.ม. และเป็นพื้นที่ปลูกไม้พุ่มและไม้คลุมดิน 1,432 ตร.ม. | -โรงพยาบาลได้ปฏิบัติตามมาตรการฯ | - | รูปที่ 2.2-13 |

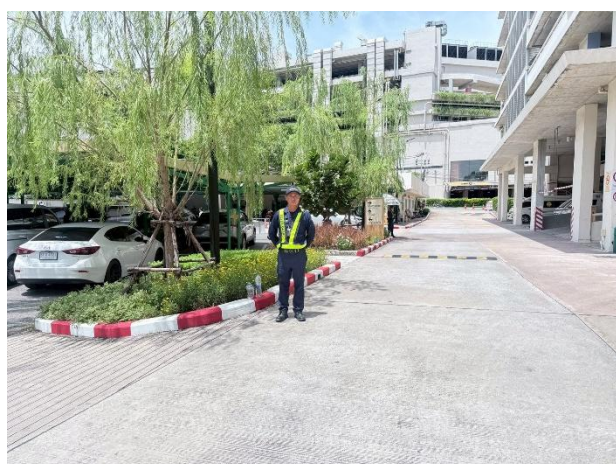
รูปที่ 2.2-14 เจ้าหน้าที่รักษาความปลอดภัย (รปภ.)

| ผลกระทบสิ่งแวดล้อม | มาตรการป้องกันและแก้ไขผลกระทบสิ่งแวดล้อม | ผลการปฏิบัติตามมาตรการฯ | ปัญหา/อุปสรรคและแนวทางแก้ไข | เอกสารอ้างอิง |
|---|---|---|---|---|
| | 2) จัดระบบการจราจร และให้มีเจ้าหน้าที่ให้สัญญาณการจราจรแก่ยานพาหนะที่เข้า-ออกโครงการ เพื่อป้องกันอุบัติเหตุ ลดความวุ่นวายและการเกิดเสียงดัง | - โรงพยาบาลจัดให้มีป้ายบอกทางและจัดให้มีเจ้าหน้าที่คอยอำนวยความสะดวก | - | รูปที่ 2.2-14<br>รูปที่ 2.2-18 |

| ผลกระทบสิ่งแวดล้อม | มาตรการป้องกันและแก้ไขผลกระทบสิ่งแวดล้อม | ผลการปฏิบัติตามมาตรการฯ | ปัญหา/อุปสรรคและแนวทางแก้ไข | เอกสารอ้างอิง |
|---|---|---|---|---|
| 3.2 การคมนาคมขนส่ง (ต่อ) | 5) จัดให้มีเจ้าหน้าที่ รปภ. ดูแลรักษาความปลอดภัยรถยนต์ | - มีเจ้าหน้าที่ รปภ. ดูแลรักษาความปลอดภัยและคอยอำนวยความสะดวกให้แก่ผู้มาใช้บริการในโรงพยาบาล | - | รูปที่ 2.2-14 |
| | 8) จัดให้มีการประชาสัมพันธ์ให้จอดรถในอาคารจอดรถ พร้อมทั้งอำนวยความสะดวกให้กับผู้เข้าใช้บริการ เช่น การมีพนักงานรักษาความปลอดภัยช่วยจัดการจราจรติดตั้งป้ายสัญญาณจราจรให้ชัดเจน เป็นต้น | - มีเจ้าหน้าที่ รปภ. คอยอำนวยความสะดวกด้านจราจรและที่จอดรถ ให้แก่ผู้มาใช้บริการในโรงพยาบาล | - | รูปที่ 2.2-14 |

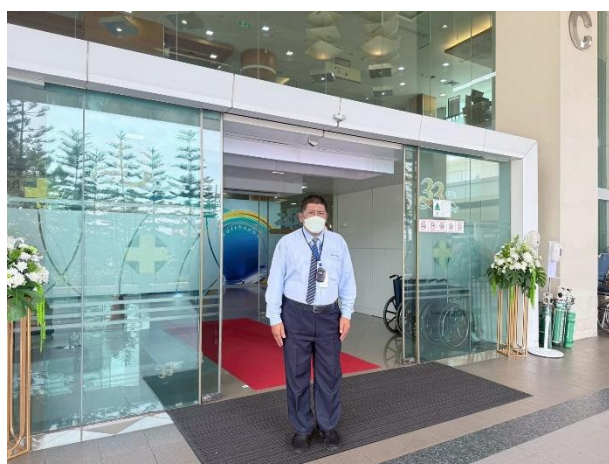
รูปที่ 2.2-15 เจ้าหน้าที่อำนวยความสะดวก  
ผู้มาใช้บริการ

| ผลกระทบสิ่งแวดล้อม | มาตรการป้องกันและแก้ไขผลกระทบสิ่งแวดล้อม | ผลการปฏิบัติตามมาตรการฯ | ปัญหา/อุปสรรคและแนวทางแก้ไข | เอกสารอ้างอิง |
|---|---|---|---|---|
| <b>3.2 การคมนาคมขนส่ง</b> | 1) จัดให้มีเจ้าหน้าที่ของโครงการฯ อำนวยความสะดวกแก่รถที่เข้าและออกพื้นที่โครงการฯ | - โรงพยาบาลมีป้ายเส้นทางจราจรและจัดให้มีเจ้าหน้าที่คอยอำนวยความสะดวกให้แก่ผู้มาใช้บริการ | - | รูปที่ 2.2-14<br>รูปที่ 2.2-15<br>รูปที่ 2.2-18 |

| ผลกระทบสิ่งแวดล้อม | มาตรการป้องกันและแก้ไขผลกระทบสิ่งแวดล้อม | ผลการปฏิบัติตามมาตรการฯ | ปัญหา/อุปสรรคและแนวทางแก้ไข | เอกสารอ้างอิง |
|---|---|---|---|---|
| | 7) ห้ามไม่ให้ มีการจอดรถบริเวณทางเข้า-ออกของโครงการเพื่อเกิดความคล่องตัวในการเดินรถและไม่กีดขวางการจราจรที่จะเข้าหรือออกจากโครงการ | - มีเจ้าหน้าที่ รปภ. คอยอำนวยความสะดวกด้านจราจรและที่จอดรถ ให้แก่ผู้มาใช้บริการในโรงพยาบาล | - | รูปที่ 2.2-14<br>รูปที่ 2.2-15 |

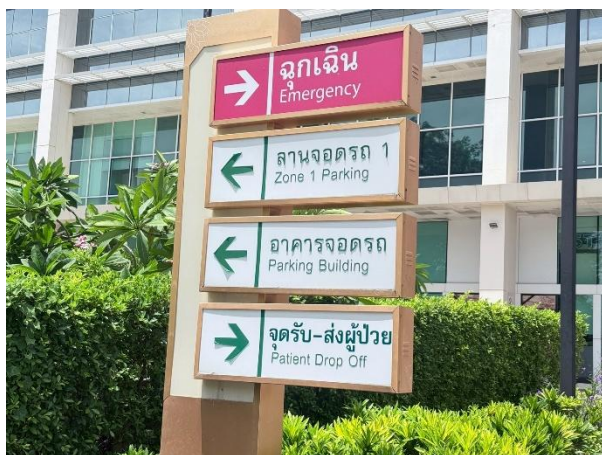
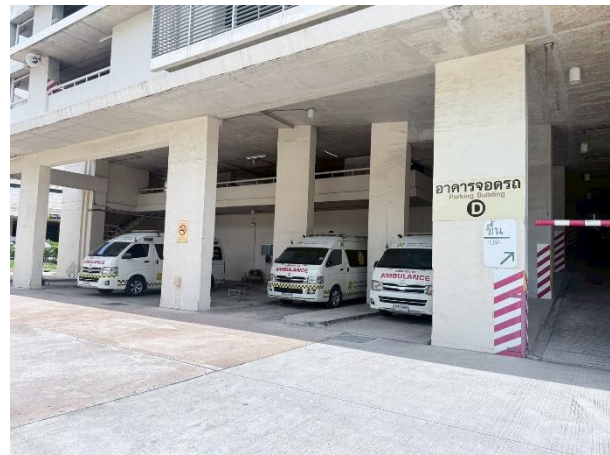
รูปที่ 2.2-18 แสดงเส้นทางภายในโรงพยาบาล

| ผลกระทบสิ่งแวดล้อม | มาตรการป้องกันและแก้ไขผลกระทบสิ่งแวดล้อม | ผลการปฏิบัติตามมาตรการฯ | ปัญหา/อุปสรรคและแนวทางแก้ไข | เอกสารอ้างอิง |
|---|---|---|---|---|
| | 8) จัดทำป้ายและสัญลักษณ์จราจรพื้นทางแสดงทิศทางการจราจรภายในโครงการให้ชัดเจน และไม่ก่อให้เกิดความสับสนของผู้ขับขี่ ทำให้การเคลื่อนตัวของรถในโครงการและบริเวณทางเข้า-ออกโครงการสามารถทำได้อย่างดีและปลอดภัย | - โรงพยาบาลจัดทำป้ายเส้นทางการจราจรภายในโรงพยาบาล | - | รูปที่ 2.2-18 |

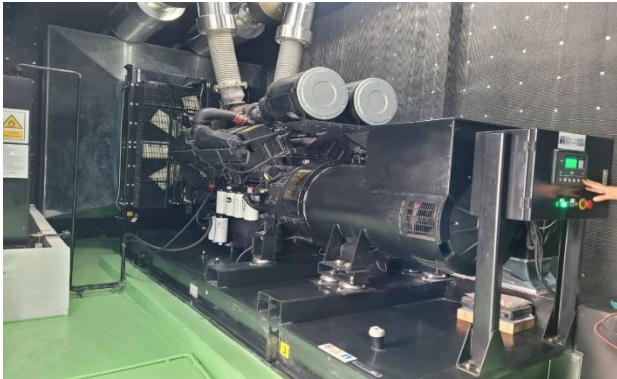
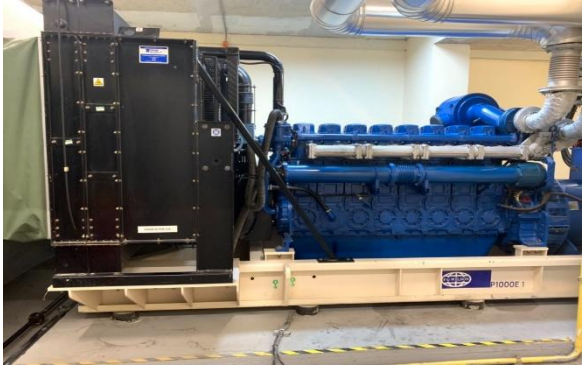
| รูปที่ 2.2-28 ห้องเครื่องกำเนิดไฟฟ้าสำรอง | |

| ผลกระทบสิ่งแวดล้อม | มาตรการป้องกันและแก้ไขผลกระทบสิ่งแวดล้อม | ผลการปฏิบัติตามมาตรการฯ | ปัญหา/อุปสรรคและแนวทางแก้ไข | เอกสารอ้างอิง |
|---|---|---|---|---|
| | 4) มาตรการป้องกันและแก้ไขผลกระทบด้านเสียงจากเครื่องกำเนิดไฟฟ้าสำรอง<br>- ติดตั้งเครื่องกำเนิดไฟฟ้าสำรองในห้องที่มีผนังคอนกรีตทึบปิดล้อมมิดชิด จะสามารถลดระดับเสียงที่จะกระทบต่อผู้ที่อยู่ภายนอกห้อง 20-40 เดซิเบล (เอ) | - ห้องเครื่องกำเนิดไฟฟ้าสำรองมีผนังปิดล้อมมิดชิด | - | รูปที่ 2.2-28 |

| ผลกระทบสิ่งแวดล้อม | มาตรการป้องกันและแก้ไขผลกระทบสิ่งแวดล้อม | ผลการปฏิบัติตามมาตรการฯ | ปัญหา/อุปสรรคและแนวทางแก้ไข | เอกสารอ้างอิง |
|---|---|---|---|---|
| | 9) ลักษณะของห้องตั้งเครื่องกำเนิดไฟฟ้าสำรอง ตั้งอยู่ในห้องที่เป็นผนังคอนกรีตทึบและทางเข้าออกเป็นประตูเหล็กมีรูระบายอากาศ หน้าต่างเป็นบานเกร็ดมีช่องระบายอากาศ | - ห้องเครื่องกำเนิดไฟฟ้าสำรอง ตั้งอยู่ในห้องที่เป็นผนังคอนกรีตทึบ | - | รูปที่ 2.2-28 |
| | 10) การควบคุมมลพิษด้านเสียง ให้ติดตั้งเครื่องกำเนิดไฟฟ้าสำรองในห้องที่มีผนังคอนกรีตทึบปิดล้อมมิดชิด จะสามารถลดระดับเสียงที่จะกระทบต่อผู้ที่อยู่ภายนอกห้อง 20-40 เดซิเบล (เอ) (อ้างอิง ReducingTraffic Noise, a guide for homeowners, designer's and building byState Pollution Control Commission,Roads and Traffic Authority and Department of Housing Australia, Australia 1991) | - ห้องเครื่องกำเนิดไฟฟ้าอยู่ในห้องผนังคอนกรีตทึบ | - | รูปที่ 2.2-28 |

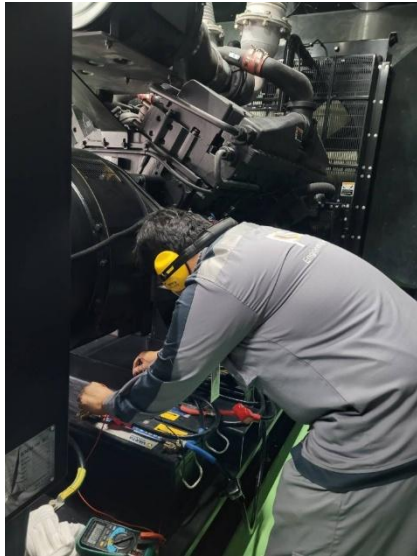
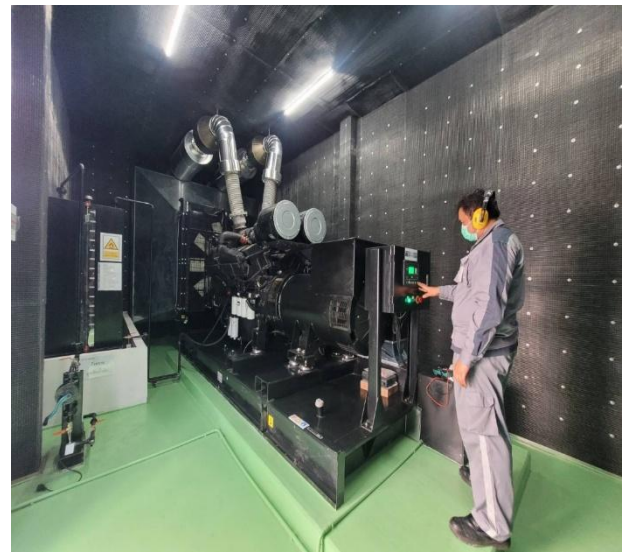
รูปที่ 2.2-29 พนักงานสวม Ear Muff

| ผลกระทบสิ่งแวดล้อม | มาตรการป้องกันและแก้ไขผลกระทบสิ่งแวดล้อม | ผลการปฏิบัติตามมาตรการฯ | ปัญหา/อุปสรรคและแนวทางแก้ไข | เอกสารอ้างอิง |
|---|---|---|---|---|
| <b>3.3 พลังงานและไฟฟ้า (ต่อ)</b> | 11) ในกรณีผู้ที่ต้องเข้าไปปฏิบัติงานกับเครื่องกำเนิดไฟฟ้าสำรอง กำหนดให้ต้องสวม Ear Plug ทุกครั้ง โดยจะสามารถลดระดับเสียงที่จะกระทบต่อผู้ปฏิบัติงาน ซึ่งสามารถลดความดังของเสียงได้ 8-30 เดซิเบล (เอ) ขึ้นอยู่กับชนิดของวัสดุที่ใช้ทำ | - เจ้าหน้าที่สวม Ear Plug ทุกครั้งที่ต้องเข้าไปปฏิบัติงานกับเครื่องกำเนิดไฟฟ้าสำรอง | - | รูปที่ 2.2-29<br>รูปที่ 2.2-30 |

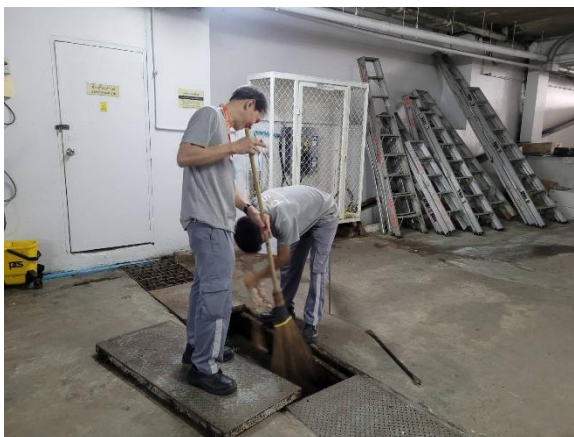
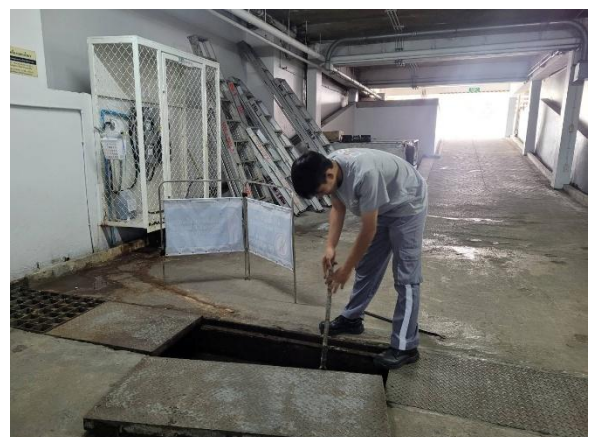
รูปที่ 2.2-31 ขุดลอกท่อระบายน้ำ

| ผลกระทบสิ่งแวดล้อม | มาตรการป้องกันและแก้ไขผลกระทบสิ่งแวดล้อม | ผลการปฏิบัติตามมาตรการฯ | ปัญหา/อุปสรรคและแนวทางแก้ไข | เอกสารอ้างอิง |
|---|---|---|---|---|
| 1.9 อุทกวิทยาและคุณภาพน้ำใต้ดิน (ต่อ) | 2) ดูแลบ่อกักน้ำไม่ให้เกิดการสะสมของตะกอนดินเพื่อให้การระบายน้ำมีประสิทธิภาพ | -โรงพยาบาลมีเจ้าหน้าที่คอยตรวจสอบการอุดตันและการสะสมของตะกอนดิน หากพบจะทำการล้างทันที | - | รูปที่ 2.2-31<br>รูปที่ 2.2-32 |
