ผลการปฏิบัติตามมาตรการป้องกัน และแก้ไขผลกระทบสิ่งแวดล้อม

ทั้งนี้ สามารถพิจารณารายละเอียดจากสรุปผลการปฏิบัติตามมาตรการป้องกันและแก้ไขผลกระทบสิ่งแวดล้อม โครงการอาคารที่พักพนักงาน BYD ของบริษัท บีวายดี ออโต้ (ประเทศไทย) จำกัด ประจำเดือนมกราคม-มิถุนายน พ.ศ. 2569 ดังมีรายละเอียดแสดงในตารางที่ 2.1

ตารางที่ 2.1 ผลการปฏิบัติตามมาตรการป้องกัน และแก้ไขผลกระทบสิ่งแวดล้อม (ระยะดำเนินการ) โครงการอาคารที่พักพนักงาน BYD  
ของบริษัท บีวายดี ออโต้ (ประเทศไทย) จำกัด ระหว่างเดือนมกราคม-มิถุนายน พ.ศ. 2569

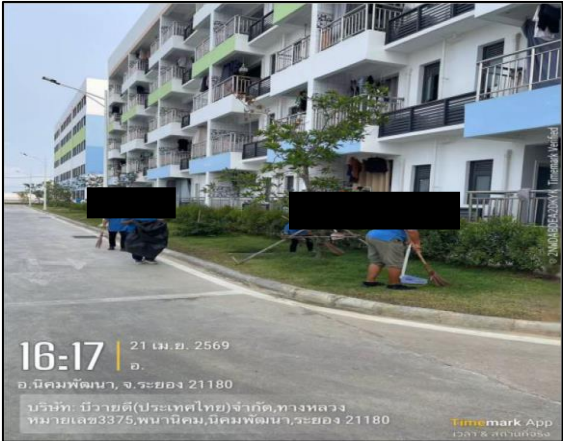
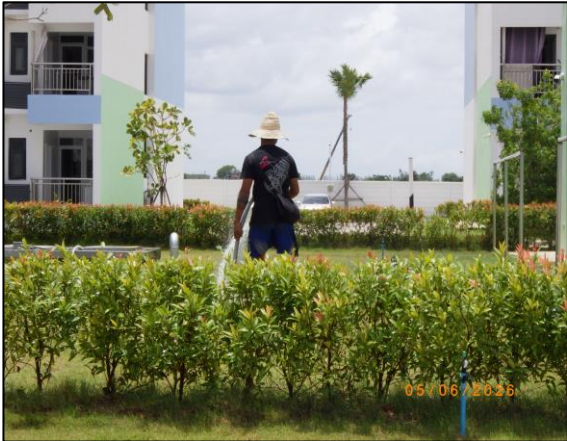
| ผลกระทบสิ่งแวดล้อม | มาตรการป้องกัน และแก้ไขผลกระทบ | รายละเอียดการปฏิบัติจริง | ปัญหาและ<br>แนวทางแก้ไข | อ้างอิง |
|---|---|---|---|---|
| | 3. ตรวจสอบดูแลภูมิทัศน์ภายในโครงการให้มีความสะอาดและเป็นระเบียบเรียบร้อยอยู่เสมอ | - โครงการได้ตรวจสอบดูแลภูมิทัศน์ภายในโครงการให้มีความสะอาดและเป็นระเบียบเรียบร้อยอยู่เสมอ | - | - รูปที่ 2.3 การดูแลรักษาความสะอาดภายในพื้นที่โครงการ |

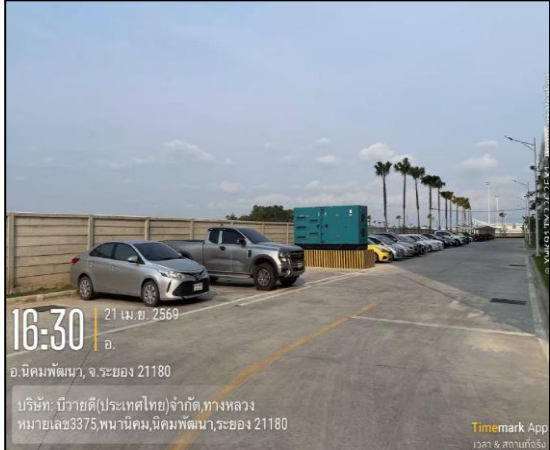
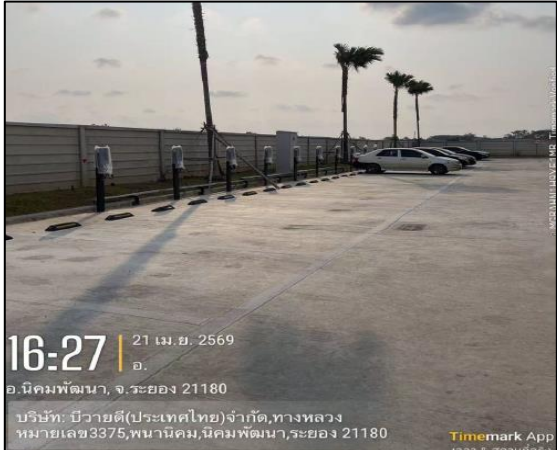
| ผลกระทบสิ่งแวดล้อม | มาตรการป้องกัน และแก้ไขผลกระทบ | รายละเอียดการปฏิบัติจริง | ปัญหาและ<br>แนวทางแก้ไข | อ้างอิง |
|---|---|---|---|---|
| | 4. จัดให้มีรั้วโดยรอบแนวเขตที่ดินของโครงการสูง 2 เมตร โดยลักษณะ รั้วด้านทิศเหนือ ทิศใต้ และทิศตะวันตก เป็นรั้วทึบ สำหรับด้านทิศตะวันออก ออกแบบรั้วส่วนบนให้มีลักษณะเป็นรั้วโปร่ง และ ส่วนล่างเป็นรั้วทึบ เพื่อป้องกันการพังทลายของดินลงสู่พื้นที่ข้างเคียง | - โครงการได้จัดให้มีรั้วโดยรอบแนวเขตที่ดินของโครงการสูง 2 เมตร โดยลักษณะรั้วด้านทิศเหนือ ทิศใต้ และทิศตะวันตก เป็นรั้วทึบ สำหรับด้านทิศตะวันออก ลักษณะรั้วส่วนบนเป็นรั้วโปร่ง และ ส่วนล่างเป็นรั้วทึบ เพื่อป้องกันการพังทลายของดินลงสู่พื้นที่ข้างเคียง | - | - รูปที่ 2.4 รั้วรอบโครงการ |

| ผลกระทบสิ่งแวดล้อม | มาตรการป้องกัน และแก้ไขผลกระทบ | รายละเอียดการปฏิบัติจริง | ปัญหาและแนวทางแก้ไข | อ้างอิง |
|---|---|---|---|---|
| | 2. จัดให้มีรั้วโดยรอบแนวเขตที่ดินของโครงการสูงไม่น้อยกว่า 2 เมตรเพื่อป้องกันการพังทลายของดินถล่มสู่พื้นที่ข้างเคียง | - โครงการได้จัดให้มีรั้วโดยรอบแนวเขตที่ดินของโครงการสูง 2 เมตร โดยลักษณะรั้วด้านทิศเหนือ ทิศใต้ และทิศตะวันตกเป็นรั้วทึบ สำหรับด้านทิศตะวันออก ลักษณะรั้วส่วนบนเป็นรั้วโปร่ง และ ส่วนล่างเป็นรั้วทึบ เพื่อป้องกันการพังทลายของดินลงสู่พื้นที่ข้างเคียง | - | - รูปที่ 2.4 รั้วรอบโครงการ |

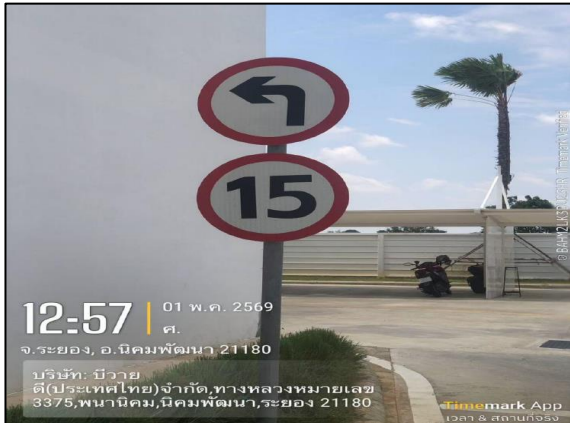
| ผลกระทบสิ่งแวดล้อม | มาตรการป้องกัน และแก้ไขผลกระทบ | รายละเอียดการปฏิบัติจริง | ปัญหาและแนวทางแก้ไข | อ้างอิง |
|---|---|---|---|---|
| 2.3 คุณภาพอากาศ | 1. ควบคุมความเร็วของรถภายในโครงการ เช่น สันนูน ป้ายจำกัดความเร็ว เพื่อลดความเร็วและไม่ให้เกิดการฟุ้งกระจายของฝุ่นละอองบนพื้นผิวถนน | - โครงการได้จัดให้มีป้ายจำกัดความเร็ว เพื่อลดความเร็วของรถภายในโครงการ และไม่ให้เกิดการฟุ้งกระจายของฝุ่นละอองบนพื้นผิวถนน | - | - รูปที่ 2.5 ป้ายจำกัดความเร็วไม่เกิน 20 กิโลเมตรต่อชั่วโมง |

| ผลกระทบสิ่งแวดล้อม | มาตรการป้องกัน และแก้ไขผลกระทบ | รายละเอียดการปฏิบัติจริง | ปัญหาและ<br>แนวทางแก้ไข | อ้างอิง |
|---|---|---|---|---|
| | 9. กำหนดการขับรถในโครงการด้วยความเร็วไม่เกิน 20 กิโลเมตร/ ชั่วโมง เพื่อป้องกันการฟุ้งกระจายของมลพิษและฝุ่นละออง | - โครงการได้กำหนดความเร็วของยานพาหนะที่เข้ามาในพื้นที่โดยกำหนดให้ใช้ความเร็วไม่เกิน 20 กิโลเมตรต่อชั่วโมง และได้ติดตั้งป้ายเตือนไว้ตามบริเวณต่างๆอย่างเพียงพอและชัดเจน | - | - รูปที่ 2.5 ป้ายจำกัดความเร็วไม่เกิน 20 กิโลเมตรต่อชั่วโมง |

| <p>รูปที่ 2.5 ป้ายจำกัดความเร็วไม่เกิน 20 กิโลเมตรต่อชั่วโมง</p> | <p>รูปที่ 2.6 เจ้าหน้าที่ดูแลรักษาความสะอาด</p> |

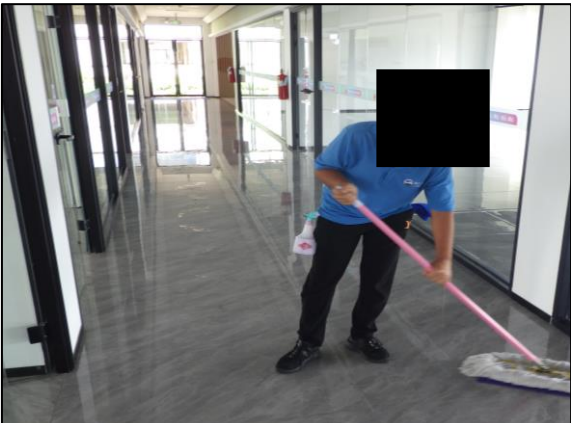
| ผลกระทบสิ่งแวดล้อม | มาตรการป้องกัน และแก้ไขผลกระทบ | รายละเอียดการปฏิบัติจริง | ปัญหาและแนวทางแก้ไข | อ้างอิง |
|---|---|---|---|---|
| | 2. ให้มีเจ้าหน้าที่ดูแลรักษาความสะอาดบริเวณถนนพื้นที่ส่วนกลางโดยอาจจะฉีดล้างถนนเป็นครั้งคราว | - โครงการได้จัดให้มีเจ้าหน้าที่ดูแลรักษาความสะอาดบริเวณถนนพื้นที่ส่วนกลางอย่างสม่ำเสมอ เช่น ฉีดล้างถนน และกวาดถนน เป็นต้น | - | - รูปที่ 2.6 เจ้าหน้าที่ดูแลรักษาความสะอาด |

| ผลกระทบสิ่งแวดล้อม | มาตรการป้องกัน และแก้ไขผลกระทบ | รายละเอียดการปฏิบัติจริง | ปัญหาและ<br>แนวทางแก้ไข | อ้างอิง |
|---|---|---|---|---|
| | 8. หมั่นดูแลรักษาความสะอาดบริเวณถนนพื้นที่ส่วนกลางอย่างสม่ำเสมอ | - โครงการได้จัดให้มีเจ้าหน้าที่ดูแลรักษาความสะอาดในบริเวณต่างๆในพื้นที่ส่วนกลางของโครงการ ทั้งนี้ พื้นที่ถนนของโครงการ ได้กำหนดให้มีการดูแลทำความสะอาดเป็นประจำ หากพบว่ามีความสกปรก และไม่ปลอดภัย ต่อการจราจรของรถบนถนนส่วนกลาง | - | - รูปที่ 2.6 เจ้าหน้าที่ดูแลรักษาความสะอาด |

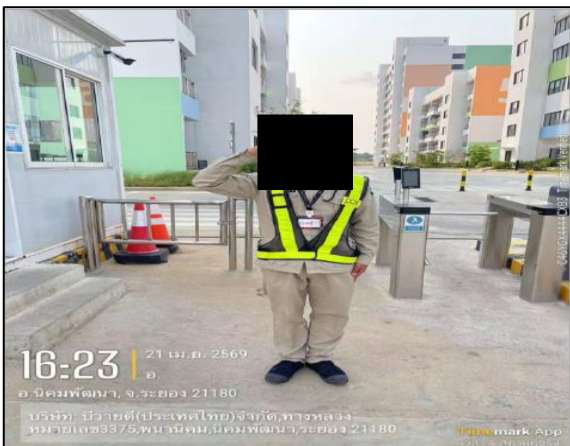
| ผลกระทบสิ่งแวดล้อม | มาตรการป้องกัน และแก้ไขผลกระทบ | รายละเอียดการปฏิบัติจริง | ปัญหาและแนวทางแก้ไข | อ้างอิง |
|---|---|---|---|---|
| 2. ทรัพยากรสิ่งแวดล้อมทางกายภาพ (ต่อ)<br><br>2.3 คุณภาพอากาศ (ต่อ) | 3. จัดให้มีเจ้าหน้าที่อำนวยความสะดวกในการจราจร | - โครงการได้จัดให้มีเจ้าหน้าที่อำนวยความสะดวกด้านการจราจร | - | - รูปที่ 2.7 เจ้าหน้าที่รักษาความปลอดภัย |

| ผลกระทบสิ่งแวดล้อม | มาตรการป้องกัน และแก้ไขผลกระทบ | รายละเอียดการปฏิบัติจริง | ปัญหาและ<br>แนวทางแก้ไข | อ้างอิง |
|---|---|---|---|---|
| | 4. จัดให้มีเจ้าหน้าที่รักษาความปลอดภัย ควบคุมความเร็วของการใช้รถ ในบริเวณพื้นที่โครงการ | - โครงการได้จัดให้มีเจ้าหน้าที่รักษาความปลอดภัยควบคุมความเร็วของการใช้รถในบริเวณพื้นที่โครงการ | - | - รูปที่ 2.7 เจ้าหน้าที่รักษาความปลอดภัย |

| <p>รูปที่ 2.7 เจ้าหน้าที่รักษาความปลอดภัย</p> | <p>รูปที่ 2.8 ป้ายประชาสัมพันธ์</p> |

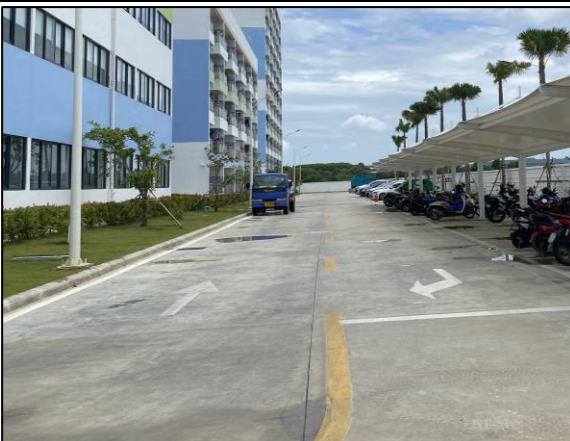
| ผลกระทบสิ่งแวดล้อม | มาตรการป้องกัน และแก้ไขผลกระทบ | รายละเอียดการปฏิบัติจริง | ปัญหาและ<br>แนวทางแก้ไข | อ้างอิง |
|---|---|---|---|---|
| 2. ทรัพยากรสิ่งแวดล้อมทางกายภาพ (ต่อ)<br><br>2.3 คุณภาพอากาศ (ต่อ) | 6. จัดระบบการจราจรภายในโครงการให้เหมาะสมกับสภาพการจราจรภายนอก และจัดให้มีเจ้าหน้าที่อำนวยความสะดวกบริเวณทางเข้า-ออกโครงการ โดยเฉพาะในช่วงชั่วโมงเร่งด่วนเช้า-เย็น เพื่อลดการระบายมลสารในอากาศจากการจราจร | - โครงการได้จัดระบบการจราจรภายในพื้นที่หอพักโดยการแบ่งช่องการจราจรอย่างชัดเจนเป็นเลนสำหรับรถที่ผ่านเข้า-ออกพื้นที่โครงการจะมีเจ้าหน้าที่คอยอำนวยความสะดวกอยู่ตลอดเวลาบริเวณทางเข้า-ออกของโครงการ | - | - รูปที่ 2.7 เจ้าหน้าที่รักษาความปลอดภัย<br>- รูปที่ 2.9 ช่องการจราจรบนถนน |

| <p>รูปที่ 2.9 ช่องการจราจรบนถนน</p> | <p>รูปที่ 2.10 สัญลักษณ์การเดินรถบนพื้นถนน</p> |

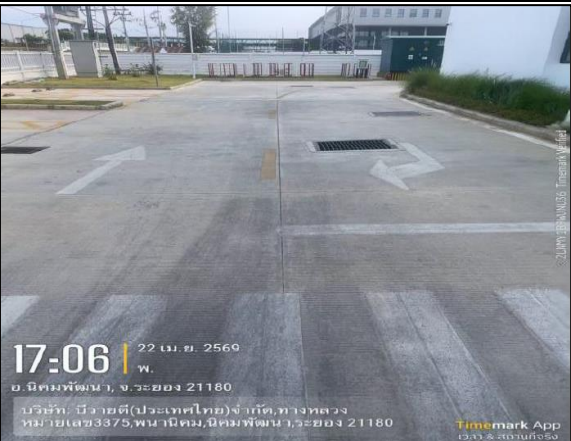
| ผลกระทบสิ่งแวดล้อม | มาตรการป้องกัน และแก้ไขผลกระทบ | รายละเอียดการปฏิบัติจริง | ปัญหาและ<br>แนวทางแก้ไข | อ้างอิง |
|---|---|---|---|---|
| | 7. จัดทำป้าย สัญลักษณ์จราจรบนพื้นทาง เพื่อไม่ก่อให้เกิดความสับสนของ ผู้ขับขี่ ทำให้การเคลื่อนตัวของรถในโครงการทำได้อย่างดีและปลอดภัย | - ในพื้นที่โครงการได้จัดทำป้ายสัญลักษณ์จราจรบนพื้นถนน เพื่อแสดงช่องทางการเดินรถอย่างชัดเจน เพื่อไม่ก่อให้เกิดความสับสนของผู้ขับขี่ ทำให้การขับขี่รถในพื้นที่โครงการ มีความปลอดภัย และเป็นระเบียบ | - | - รูปที่ 2.10 สัญลักษณ์การเดินรถบนพื้นถนน<br>- รูปที่ 2.11 ป้ายจราจรในพื้นที่โครงการ |

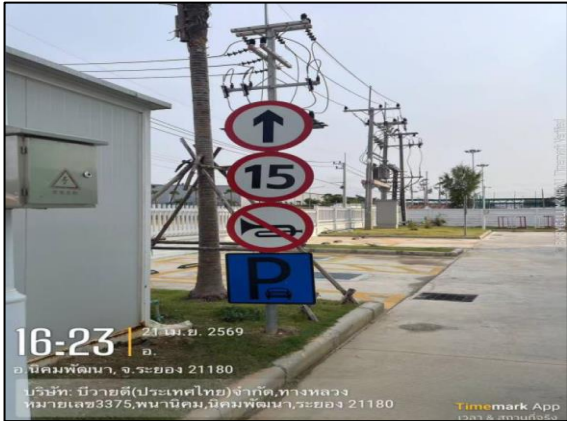
| <p>รูปที่ 2.11 ป้ายจราจรในพื้นที่โครงการ</p> | <p>รูปที่ 2.12 ป้ายห้ามติดเครื่องยนต์ขณะจอด</p> |

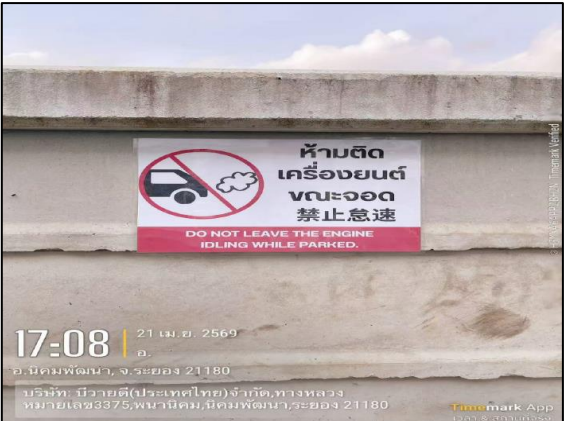
| ผลกระทบสิ่งแวดล้อม | มาตรการป้องกัน และแก้ไขผลกระทบ | รายละเอียดการปฏิบัติจริง | ปัญหาและ<br>แนวทางแก้ไข | อ้างอิง |
|---|---|---|---|---|
| 2. ทรัพยากรสิ่งแวดล้อมทางกายภาพ (ต่อ)<br><br>2.4 เสียง | 1. ติดตั้งป้าย "ห้ามติดเครื่องยนต์ขณะจอดรถ" และ "ห้ามเร่งเครื่องยนต์เสียงดัง" ไว้บริเวณที่จอดรถและทางวิ่งภายในโครงการให้เห็นอย่างชัดเจน | - โครงการได้ติดป้ายประชาสัมพันธ์ "ห้ามติดเครื่องยนต์ขณะจอดรถ" และ "ห้ามเร่งเครื่องยนต์เสียงดัง" ไว้บริเวณที่จอดรถและริมถนนภายในโครงการให้เห็นอย่างชัดเจน | - | - รูปที่ 2.12 ป้ายห้ามติดเครื่องยนต์ขณะจอด |

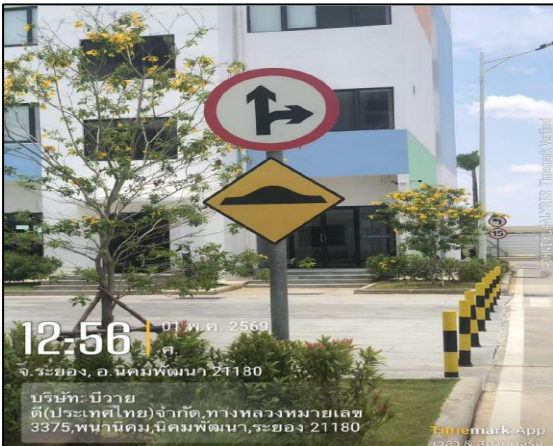
| ผลกระทบสิ่งแวดล้อม | มาตรการป้องกัน และแก้ไขผลกระทบ | รายละเอียดการปฏิบัติจริง | ปัญหาและ<br>แนวทางแก้ไข | อ้างอิง |
|---|---|---|---|---|
| | 3. ควบคุมความเร็วของรถภายในโครงการ โดยจัดให้มีป้ายจำกัดความเร็ว บริเวณทางเข้า-ออกโครงการ ไม่เกิน 20 กิโลเมตร/ชั่วโมง และจัดให้มีสัญญาณชะลอความเร็วของรถ | - โครงการได้ดำเนินการติดป้ายจำกัดความเร็วของยานพาหนะบริเวณทางเข้า-ออกโครงการไม่เกิน 20 กิโลเมตรต่อชั่วโมง และจัดทำสัญญาณ เพื่อชะลอความเร็วของยานพาหนะ ก่อนถึงทางแยกทางร่วม | - | - รูปที่ 2.5 ป้ายจำกัดความเร็วไม่เกิน 20 กิโลเมตรต่อชั่วโมง<br><br>- รูปที่ 2.13 สัญญาณชะลอความเร็ว |

| <p>รูปที่ 2.13 สันนูนชะลอความเร็ว</p> | <p>รูปที่ 2.14 ถังบำบัดน้ำเสียสำเร็จรูปแบบเกราะ-กรองไร้อากาศ</p> |

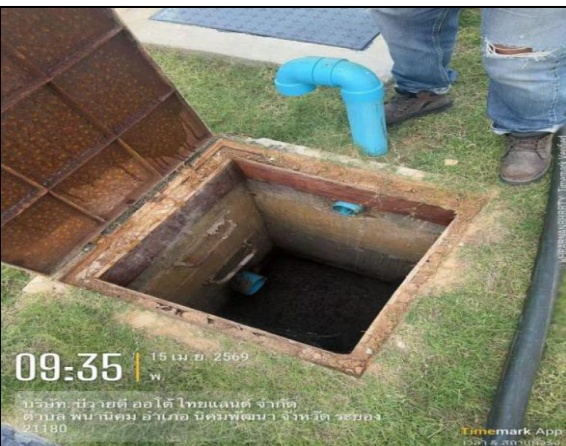
| ผลกระทบสิ่งแวดล้อม | มาตรการป้องกัน และแก้ไขผลกระทบ | รายละเอียดการปฏิบัติจริง | ปัญหาและ<br>แนวทางแก้ไข | อ้างอิง |
|---|---|---|---|---|
| 2. ทรัพยากรสิ่งแวดล้อมทางกายภาพ (ต่อ)<br><br>2.5 คุณภาพน้ำ | 1. จัดให้มีถังบำบัดน้ำเสียสำเร็จรูปแบบเกรอะ-กรองไร้อากาศ ขนาดความจุ 6 ลูกบาศก์เมตร โดยมีขนาดความสามารถ 24 ลูกบาศก์เมตร/วัน/ชุด จำนวน 9 ชุด และถังประสิทธิภาพขนาดความจุ 12 ลูกบาศก์เมตร โดยมีขนาดความสามารถ 48 ลูกบาศก์เมตร/วัน/ชุด จำนวน 2 ชุด เพื่อรองรับและบำบัดน้ำเสียจากแต่ละอาคาร ซึ่งน้ำทิ้งที่ผ่านการบำบัดของโครงการจะมีคุณภาพตามเกณฑ์มาตรฐานน้ำเสียของการนิคมฯ ที่ยอมให้ระบายทิ้งลงสู่ท่อรับน้ำเสียส่วนกลางของนิคมฯ และเข้าสู่ระบบบำบัดน้ำเสียส่วนกลางของนิคมฯ ต่อไป | - โครงการได้จัดให้มีถังบำบัดน้ำเสียสำเร็จรูปแบบเกรอะ-กรองไร้อากาศ (Septic Tank) เพื่อรองรับและบำบัดน้ำเสียจากแต่ละอาคาร โดยน้ำทิ้งที่ผ่านการบำบัดมีการทดสอบคุณภาพน้ำเป็นประจำทุกเดือนก่อนปล่อยเข้าสู่ระบบบำบัดน้ำเสียส่วนกลางของการนิคมฯ ต่อไป ทั้งนี้ ผลการทดสอบคุณภาพน้ำทิ้งระหว่างเดือนมกราคม-มิถุนายน พ.ศ. 2569 มีค่าอยู่ในเกณฑ์มาตรฐานกำหนด ทุกพารามิเตอร์ | - | - <b>ภาคผนวก 13</b><br>เอกสารแบบแสดงการติดตั้งถังบำบัดน้ำเสียสำเร็จรูป<br><br>- <b>ภาคผนวก 5</b><br>รายงานผลการตรวจวัดคุณภาพสิ่งแวดล้อม<br><br>- <b>รูปที่ 2.14</b> ถังบำบัดน้ำเสียสำเร็จรูปแบบเกรอะ-กรองไร้อากาศ |

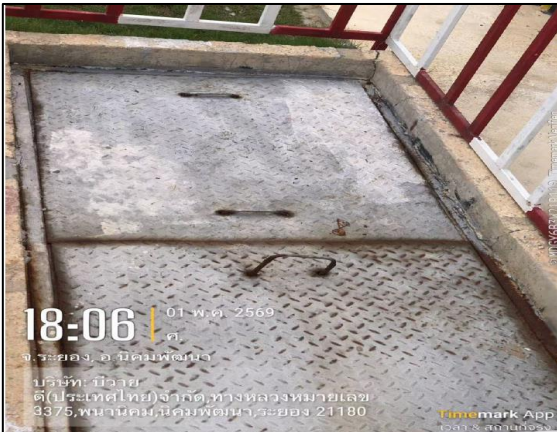
| ผลกระทบสิ่งแวดล้อม | มาตรการป้องกัน และแก้ไขผลกระทบ | รายละเอียดการปฏิบัติจริง | ปัญหาและ<br>แนวทางแก้ไข | อ้างอิง |
|---|---|---|---|---|
| | 3. กำหนดให้มีการตรวจสอบคุณภาพน้ำที่บ่อตรวจคุณภาพน้ำทิ้งสุดท้าย ก่อนระบายออกสู่ภายนอกโครงการผ่านท่อที่จะเชื่อมต่อกับท่อน้ำเสียส่วนกลางของนิคมฯ | - โครงการได้ดำเนินการติดตามตรวจสอบคุณภาพน้ำทิ้งบริเวณบ่อตรวจสอบคุณภาพน้ำทิ้งสุดท้าย ก่อนระบายออกสู่ภายนอกโครงการ ทั้งนี้ ผลการทดสอบคุณภาพน้ำทิ้งระหว่างเดือนมกราคม-มิถุนายน พ.ศ. 2569 มีค่าอยู่ในเกณฑ์มาตรฐานกำหนด ทุกพารามิเตอร์ | - | - <b>ภาคผนวก 5</b><br>รายงานผลการตรวจวัดคุณภาพสิ่งแวดล้อม<br><br>- <b>รูปที่ 2.15</b> บ่อตรวจคุณภาพน้ำทิ้งสุดท้าย |

| <p>รูปที่ 2.15 บ่อตรวจคุณภาพน้ำทิ้งสุดท้าย</p> | <p>รูปที่ 2.16 จุดเชื่อมต่อท่อประปาเข้าโครงการ</p> |

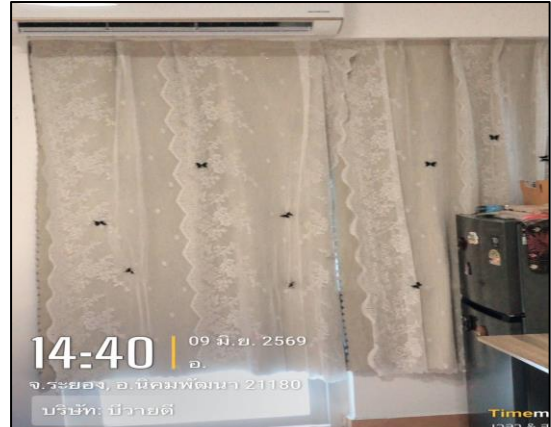
| <p>รูปที่ 2.33 การติดตั้งผ้าม่านป้องกันแสงอาทิตย์</p> | <p>รูปที่ 2.34 บริเวณติดตั้งหม้อแปลงไฟฟ้า ห่างจากแนวเขตที่ดิน 1.80 เมตร</p> |
