## บทที่ 3

ผลการปฏิบัติตามมาตรการ  
ติดตามตรวจสอบคุณภาพสิ่งแวดล้อม

บริษัทปูนซีเมนต์ไทย (ลำปาง) จำกัด ได้ดำเนินการติดตามตรวจสอบคุณภาพสิ่งแวดล้อม โครงการเหมืองแร่ดินอุตสาหกรรม ชนิดดินซีเมนต์ ซึ่งดำเนินการทำเหมืองตามคำขอประทานบัตรที่ 1/2552 หมายเลขหลักหมายเขตเหมืองแร่ที่ 30490 มีขนาดพื้นที่ 280-0-00 ไร่ ตั้งอยู่ที่หมู่ที่ 6 ตำบลน้ำโจ้ อำเภอแม่ทะ จังหวัดลำปาง ตามที่เสนอในรายงานวิเคราะห์ผลกระทบสิ่งแวดล้อมที่คณะกรรมการผู้ชำนาญการพิจารณาผลการวิเคราะห์ผลกระทบด้านสิ่งแวดล้อมด้านโครงการเหมืองแร่ โดยทำการติดตามตรวจสอบคุณภาพสิ่งแวดล้อมซึ่งครอบคลุมปัจจัยทางสิ่งแวดล้อมที่สำคัญ 4 ประการ ได้แก่

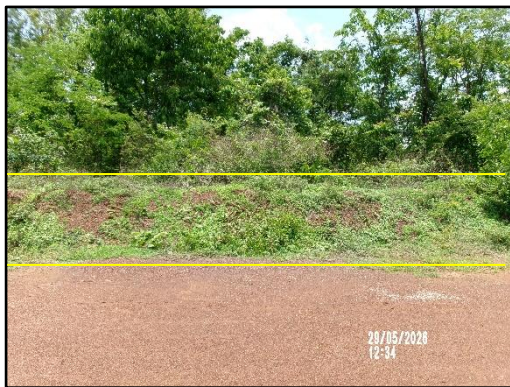
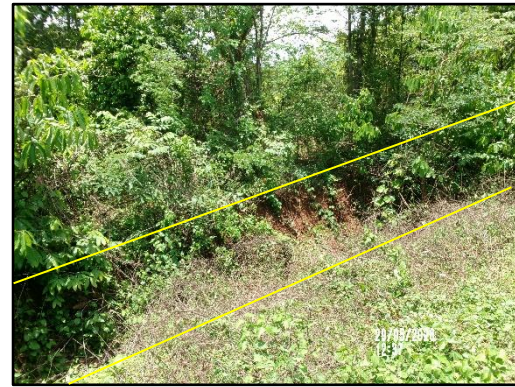
โครงการได้กำหนดตำแหน่ง และขอบเขตพื้นที่การทำเหมือง และปรับสภาพพื้นที่บริเวณโครงการเล็กน้อย เช่น คันดิน คุระบายน้ำ และบ่อดักตะกอน เป็นต้น ดังภาพที่ 3.1 แต่เว้นการทำเหมืองในระยะ 10 เมตร และ 50 เมตร ดังภาพที่ 3.2 โดยรอบพื้นที่โครงการ และปลูกไม้ยืนต้นที่เป็นไม้ถิ่นอยู่เดิม ได้แก่ ประดู่ เต็ง รัง และเกร็ดแดง เป็นต้น เพื่อลดการฟุ้งกระจายของฝุ่นละออง การชะล้าง การพังทลายของดิน ลดผลกระทบด้านทัศนียภาพ และกันเสียงจากพื้นที่โครงการกับบริเวณใกล้เคียงพื้นที่โครงการ และโครงการต้องทำการปรับปรุงฟื้นฟูพื้นที่โครงการที่ผ่านการทำเหมืองแร่แล้ว ทั้งระยะดำเนินการทำเหมือง และสิ้นสุดการทำเหมือง โดยในขณะนี้โครงการได้ดำเนินการปักไม้ไผ่ด้วยระยะ 1.8 เมตร กระจายทั่วพื้นที่ปลูก ซึ่งได้ดำเนินงานตามแผนฟื้นฟูแต่ละช่วง และสอดคล้องตามแผนการทำเหมือง ดังเอกสารแนบที่ 2.3

ภาพที่ 3.1 คันดินและคุระบายน้ำพื้นที่โครงการ

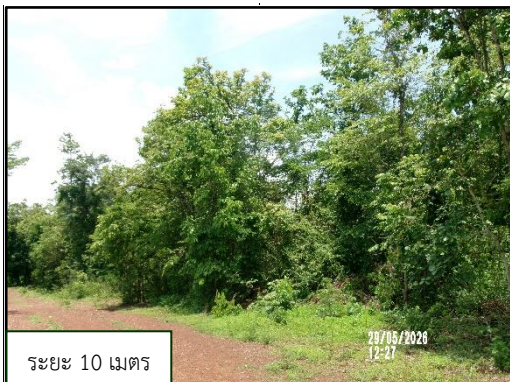
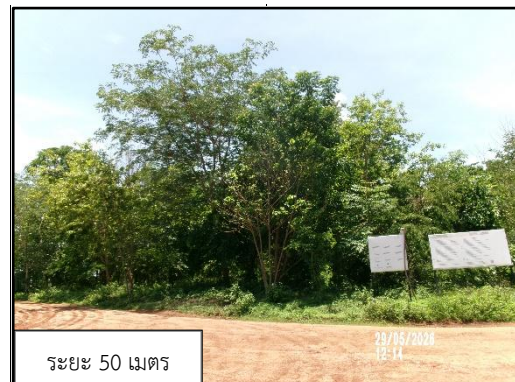
ภาพที่ 3.2 เขตพื้นที่เว้นแนวกันเขตไม่ทำเหมืองในระยะ 10 เมตร และ 50 เมตร

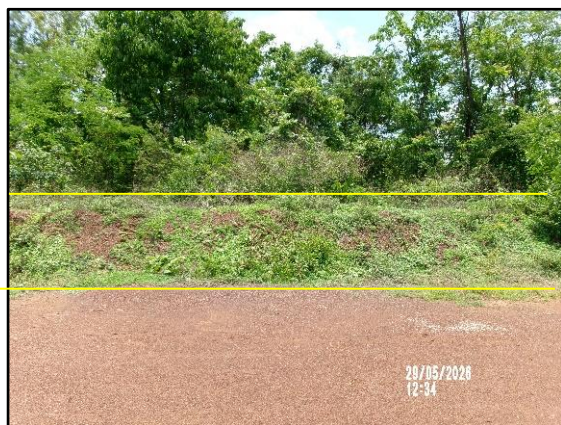
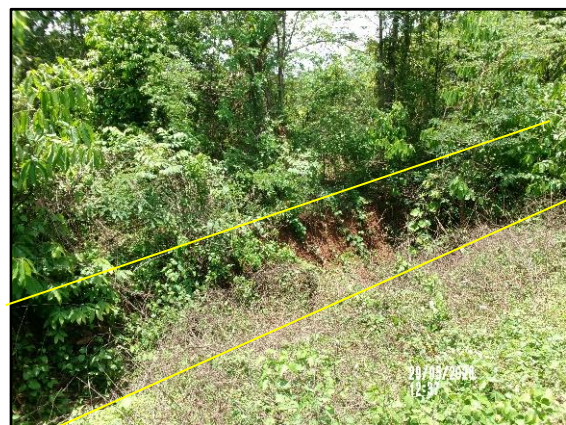
จากการดำเนินงานในระหว่างเดือนมกราคม-มิถุนายน 2569 นั้น ทางโครงการได้ดำเนินการสร้างคันดินซึ่งเป็นไปตามแผนผังการทำเหมือง โดยได้มีการตรวจสอบความแข็งแรงของคันดิน เป็นประจำอย่างต่อเนื่องทุกเดือน ซึ่งพบว่ายังคงมีความแข็งแรง ไม่มีส่วนใดเสียหายหรือพังทลาย โดยหากพบว่ามี ความเสียหายจะรีบดำเนินการซ่อมให้อยู่ในสภาพปกติ ซึ่งรวมถึงการสร้างคูระบายน้ำล้อมรอบพื้นที่โครงการ โดยได้ มีการตรวจสอบปริมาณตะกอนดิน สิ่งที่เกิดขวางหรือทำให้ตื้นเขิน เป็นประจำอย่างต่อเนื่องทุกเดือน เพื่อไม่ให้เกิดการตื้นเขิน หรืออุดตัน โดยระหว่างเดือนมกราคม-มิถุนายน 2569 ยังไม่เกิดการตื้นเขิน หรืออุดตันของคูระบายน้ำ และในส่วนของบ่อดักตะกอน 1 และ 2 นั้น ได้ดำเนินการขุดบ่อเป็นที่เรียบร้อยแล้ว โดยระหว่าง เดือนมกราคม-มิถุนายน 2569 ยังไม่เกิดการตื้นเขินของบ่อดักตะกอน ซึ่งทางโครงการยังได้มีการตรวจสอบ ปริมาณตะกอน เป็นประจำอย่างต่อเนื่องทุกเดือน เพื่อไม่ให้เกิดการตื้นเขิน และจะดำเนินการขุดลอกในกรณีที่ ตะกอนสูงเกินกว่า 1 ใน 3 ของปริมาตรบ่อ ดังภาพที่ 3.32 และภาพที่ 3.33

ภาพที่ 3.32 คันดินและคูระบายน้ำพื้นที่โครงการ

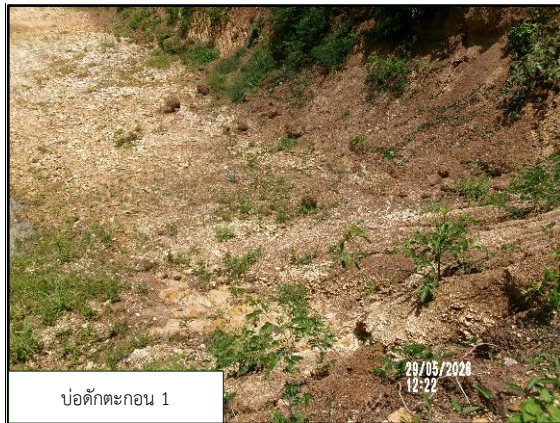
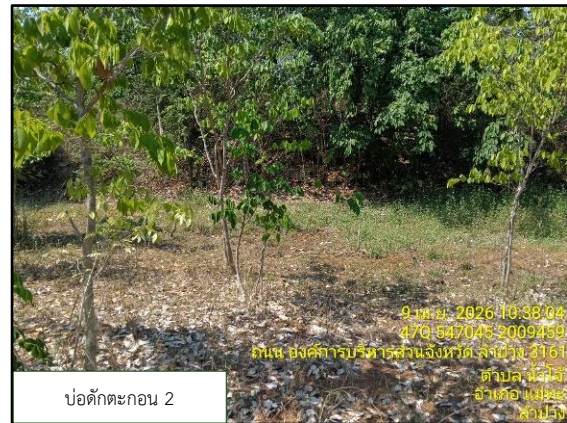
ภาพที่ 3.33 บ่อดักตะกอน 1 และ 2

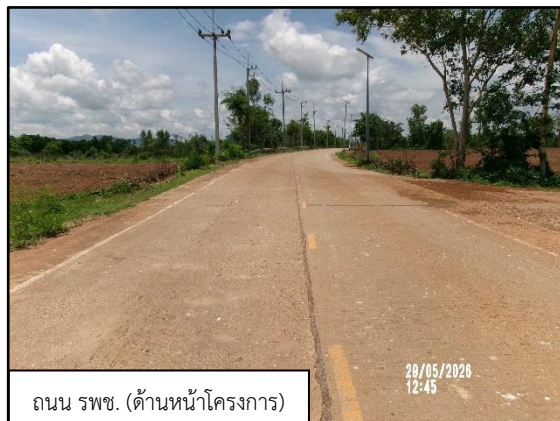
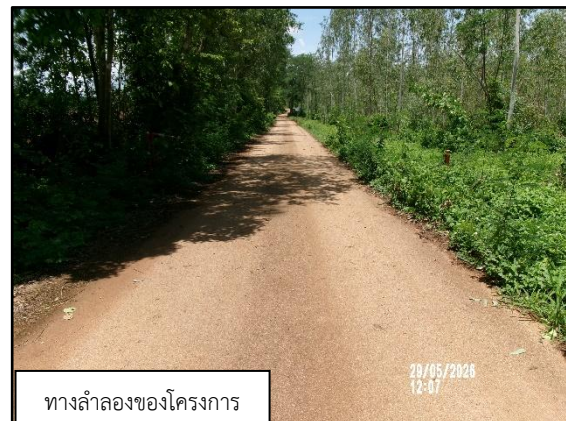
โครงการได้ดำเนินการติดตามตรวจสอบสภาพเส้นทางคมนาคมขนส่งแร่ของโครงการอย่างสม่ำเสมอ ทุกๆ 6 เดือน หรือทันทีที่มีการร้องเรียน โดยหากบริเวณใดเกิดการชำรุดเสียหายจะรีบดำเนินการปรับปรุงและแก้ไขทันที รวมถึงดูแลรักษาสภาพป้ายเตือนอุบัติเหตุต่างๆ ให้อยู่ในสภาพใช้งานชัดเจน เพื่อให้เกิดความปลอดภัยต่อประชาชนที่ร่วมใช้เส้นทางอย่างเต็มประสิทธิภาพ โดยระหว่างเดือนมกราคม-มิถุนายน 2569 ทำการขนส่งแร่ ประมาณ 26,000 ตัน และเส้นทางลำเลียงต่างๆ อยู่ในสภาพที่ดี ไม่ก่อให้เกิดผลกระทบต่อผู้ใช้เส้นทาง หรือมีฝุ่นละอองจากการจราจรแต่อย่างใด แสดงดังภาพที่ 3.34

ภาพที่ 3.34 เส้นทางขนส่งแร่ของโครงการ

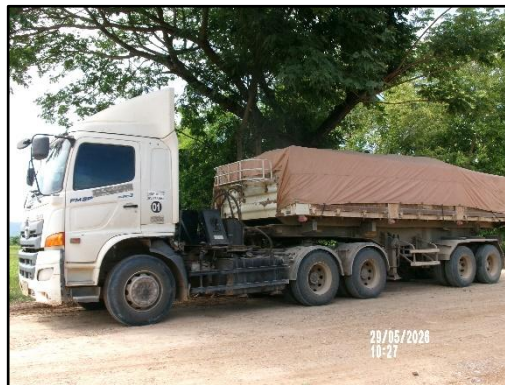
โครงการได้ดำเนินการตรวจสอบการใช้ผ้าใบปิดคลุมกระบะรถบรรทุกทุกคันที่ขนส่งแร่เป็นประจำทุกเดือน และกำหนดไว้เป็นส่วนหนึ่งของการว่าจ้างขนส่งแร่ หากพบว่าคันใดไม่ปฏิบัติตามจะดำเนินการตักเตือน และแจ้งให้ผู้รับผิดชอบทราบโดยทันที โดยระหว่างเดือนมกราคม-มิถุนายน 2569 โครงการได้กำชับให้รถทุกคันที่มาขนส่งแร่ต้องปิดคลุมผ้าใบก่อนวิ่งออกจากโครงการเพื่อป้องกันการร่วงหล่นของแร่ขณะขนส่ง และเกิดการฟุ้งกระจายของแร่จนเกิดมลพิษทางอากาศ ดังภาพที่ 3.35

ภาพที่ 3.35 รถบรรทุกคลุมผ้าใบของโครงการ

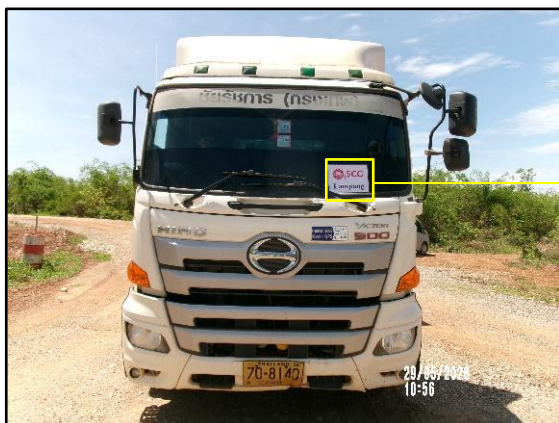
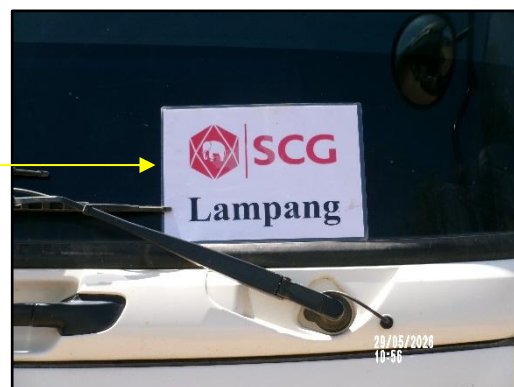
โครงการได้กำหนดให้รถบรรทุกทุกคันต้องมีสติ๊กเกอร์ เพื่อแสดงให้เห็นว่าเป็นรถขนส่งแร่จากโครงการ โดยทำการตรวจสอบเดือนละ 1 ครั้ง เพื่อตรวจสอบว่าติดครบถ้วนทุกคันหรือไม่ มองเห็นได้ชัดเจนหรือไม่ มีการขีดจาง หรือเสียหายหรือไม่ ทั้งนี้โครงการได้มีการตรวจเปิดเหมืองในแปลงประทานบัตรที่ 30490/16049 เมื่อวันที่ 10 เมษายน 2557 และได้ทำการขุดเหมืองตั้งแต่เดือนตุลาคม 2557 และได้ทำการขนส่งแร่ตั้งแต่นั้นมา โดยระหว่างเดือนมกราคม-มิถุนายน 2569 ได้ทำการขุดแร่ทั้งหมด ประมาณ 26,000 ตัน โครงการมีรถบรรทุกประจำโครงการทั้งหมด 3 คัน โดยแต่ละคันจะทำการขนส่งแร่ 4 เที่ยว/วัน และโครงการได้ติดสติ๊กเกอร์ที่รถบรรทุกทุกคัน เพื่อแสดงว่าเป็นรถขนส่งแร่จากโครงการ ดังภาพที่ 3.36

ภาพที่ 3.36 รถบรรทุกติดสติ๊กเกอร์ของโครงการ
