## ภาคผนวก ข

### เอกสารประกอบการปฏิบัติตามมาตรการด้านสิ่งแวดล้อม

รูปประกอบการปฏิบัติตามมาตรการป้องกันและแก้ไขผลกระทบสิ่งแวดล้อม รายละเอียดดังนี้

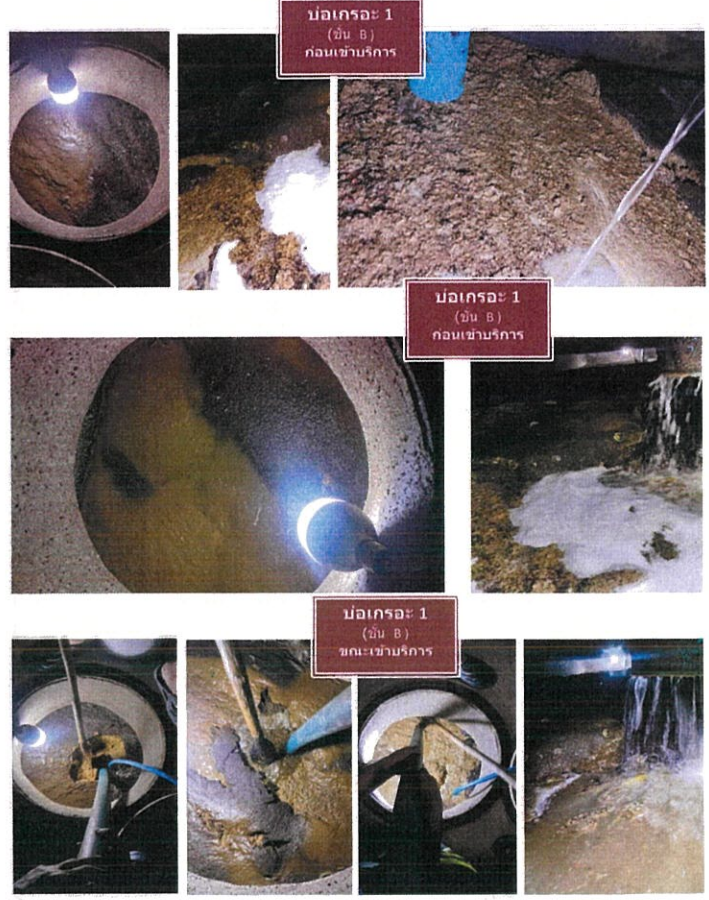
บ่อเกรอะ 1  
(ชั้น B)  
ก่อนเข้าบริการ

บ่อเกรอะ 1  
(ชั้น B)  
ขณะเข้าบริการ

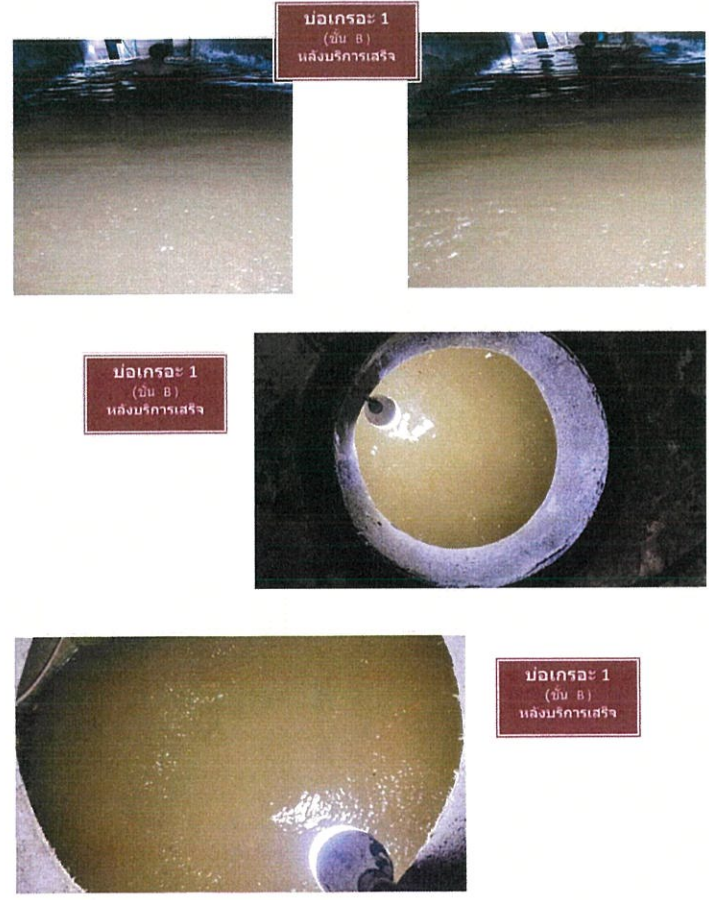
บ่อเกรอะ 1  
(ชั้น B)  
หลังบริการเสร็จ

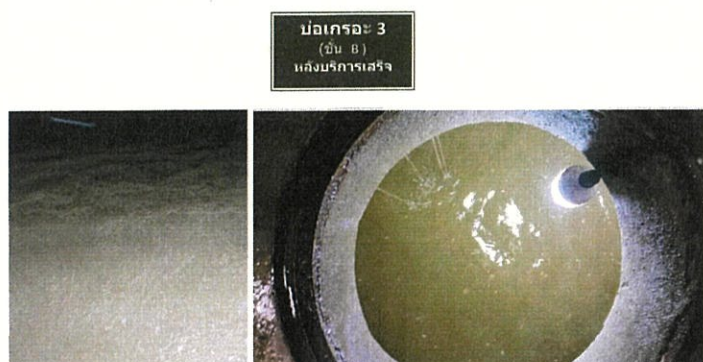
บ่อเกรอะ 3  
(ชั้น B)  
หลังบริการเสร็จ

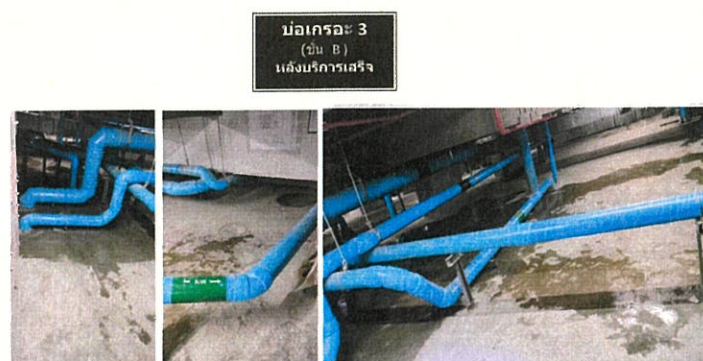
บ่อเกรอะ 3  
(ชั้น B)  
หลังบริการเสร็จ

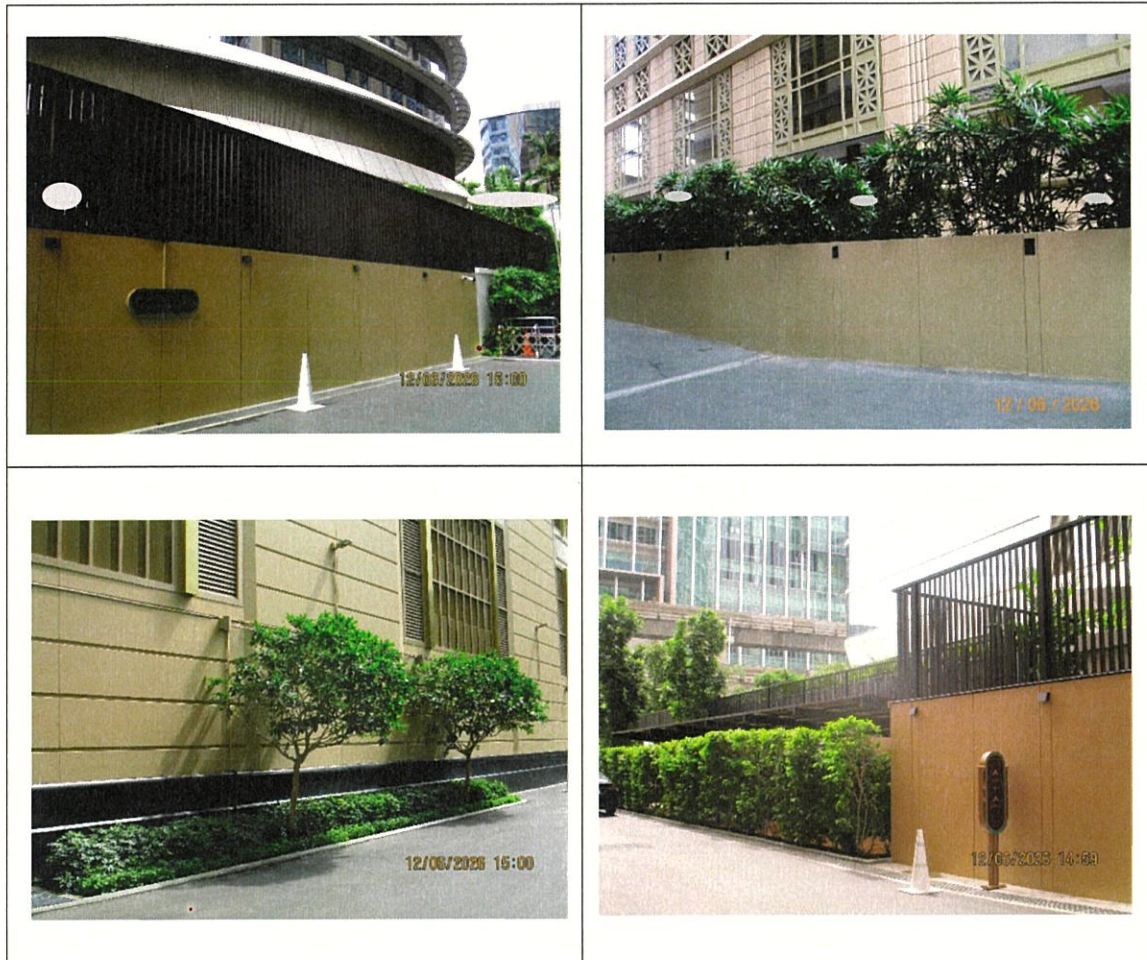
รูปที่ 1 บริเวณรั้วรอบโครงการ

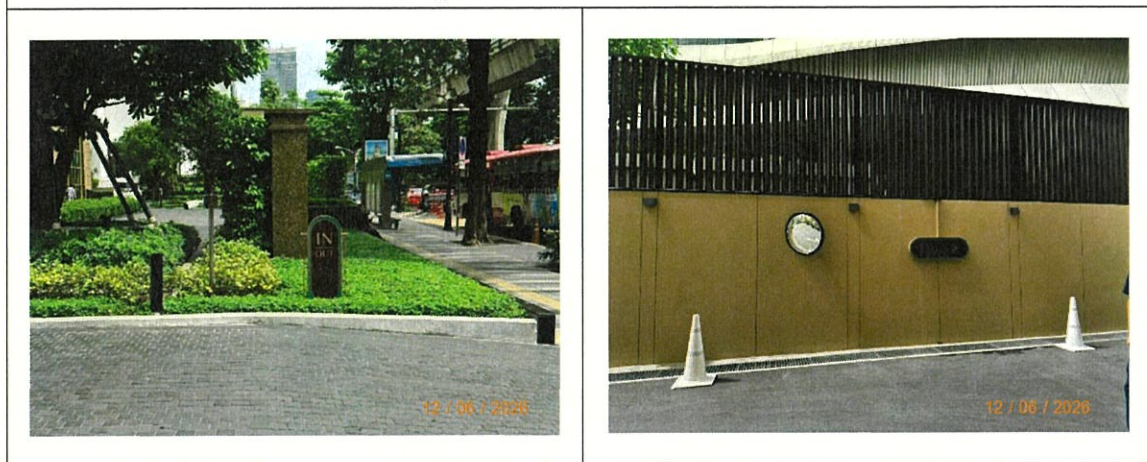
รูปที่ 2 ทางเข้าออกโครงการ

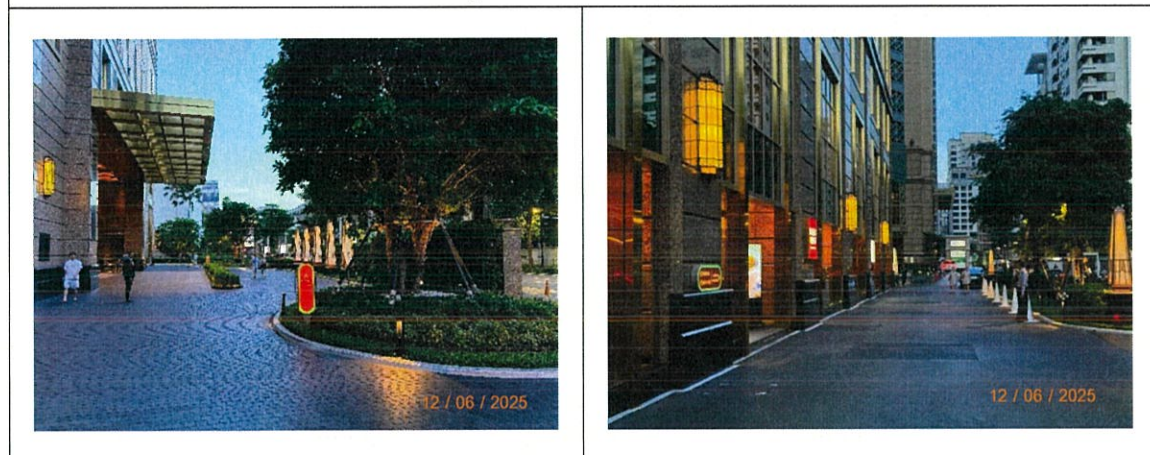
รูปที่ 4 ไฟส่องสว่างบริเวณทางเข้า-ออกโครงการ

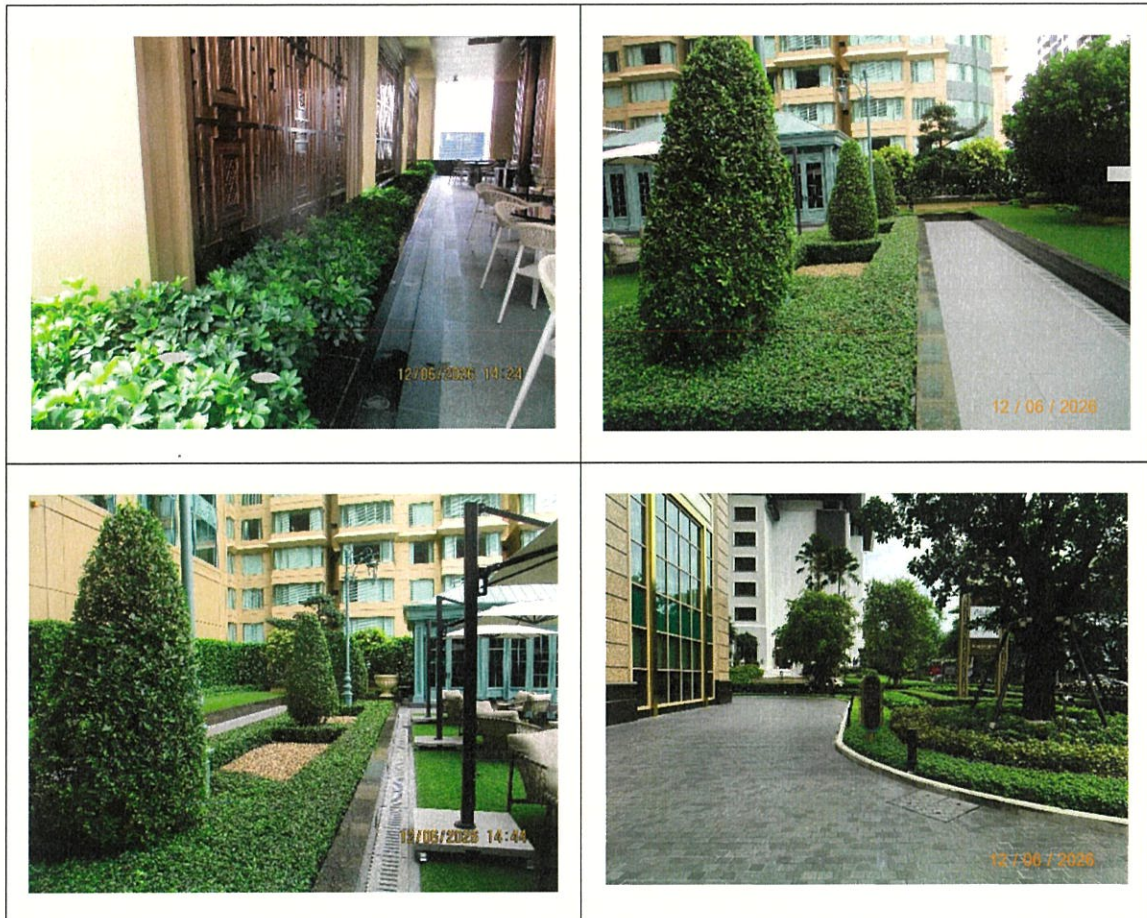
รูปที่ 6 พื้นที่สีเขียวภายในโครงการ

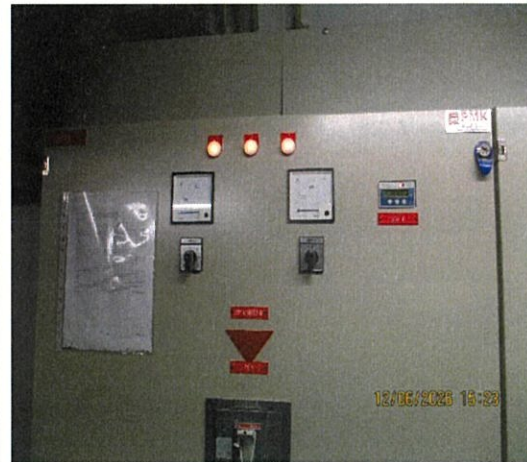
รูปที่ 20 ระบบมอเตอร์ไฟฟ้าสำหรับระบบบำบัดน้ำเสีย

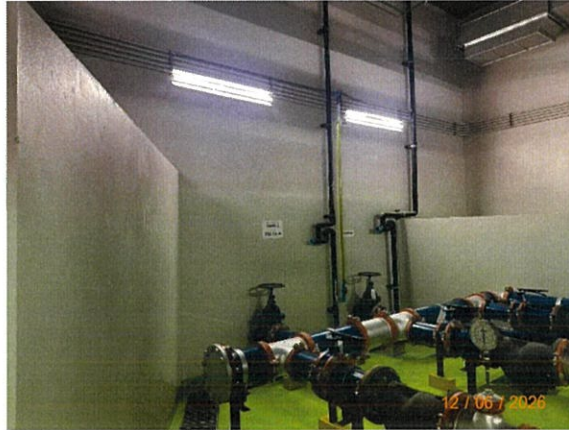
รูปที่ 22 ถังเก็บน้ำสำรองชั้นใต้ดิน

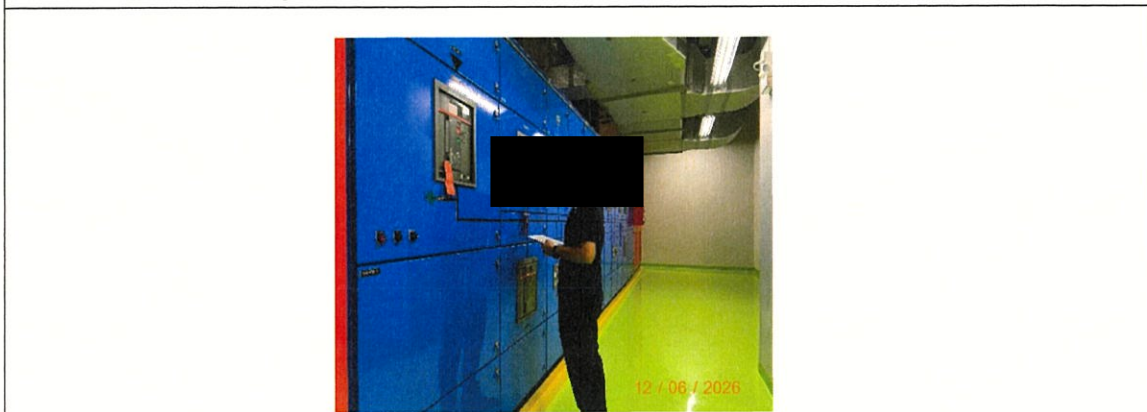
รูปที่ 52 พนักงานของโครงการ ดูแล เฝ้าระวัง กรณีพบสิ่งผิดปกติกับหม้อแปลงไฟฟ้า

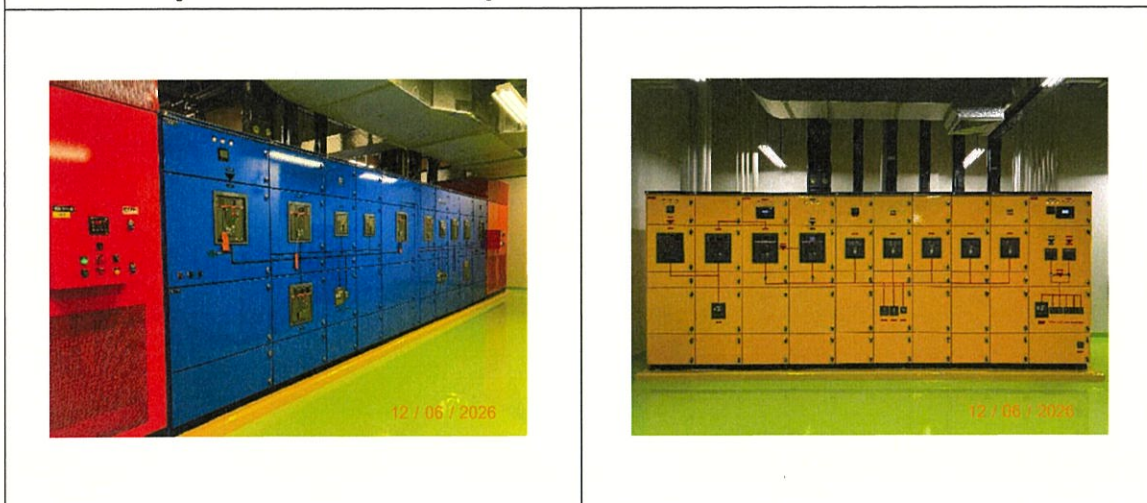
รูปที่ 53 ระบบไฟฟ้าปกติ

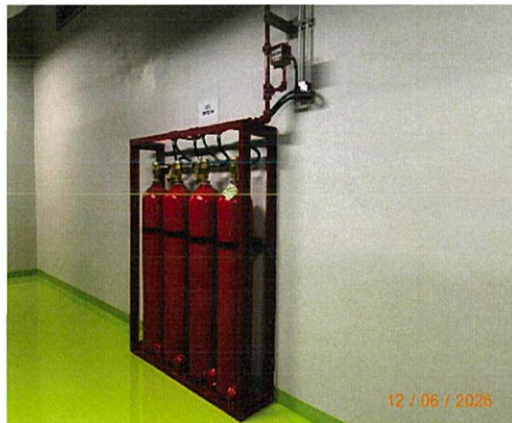
รูปที่ 58 ถังแก๊สในห้องหม้อแปลงไฟฟ้า

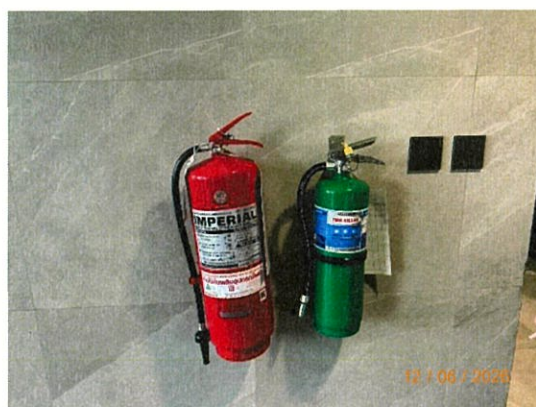
รูปที่ 65 ถังดับเพลิง

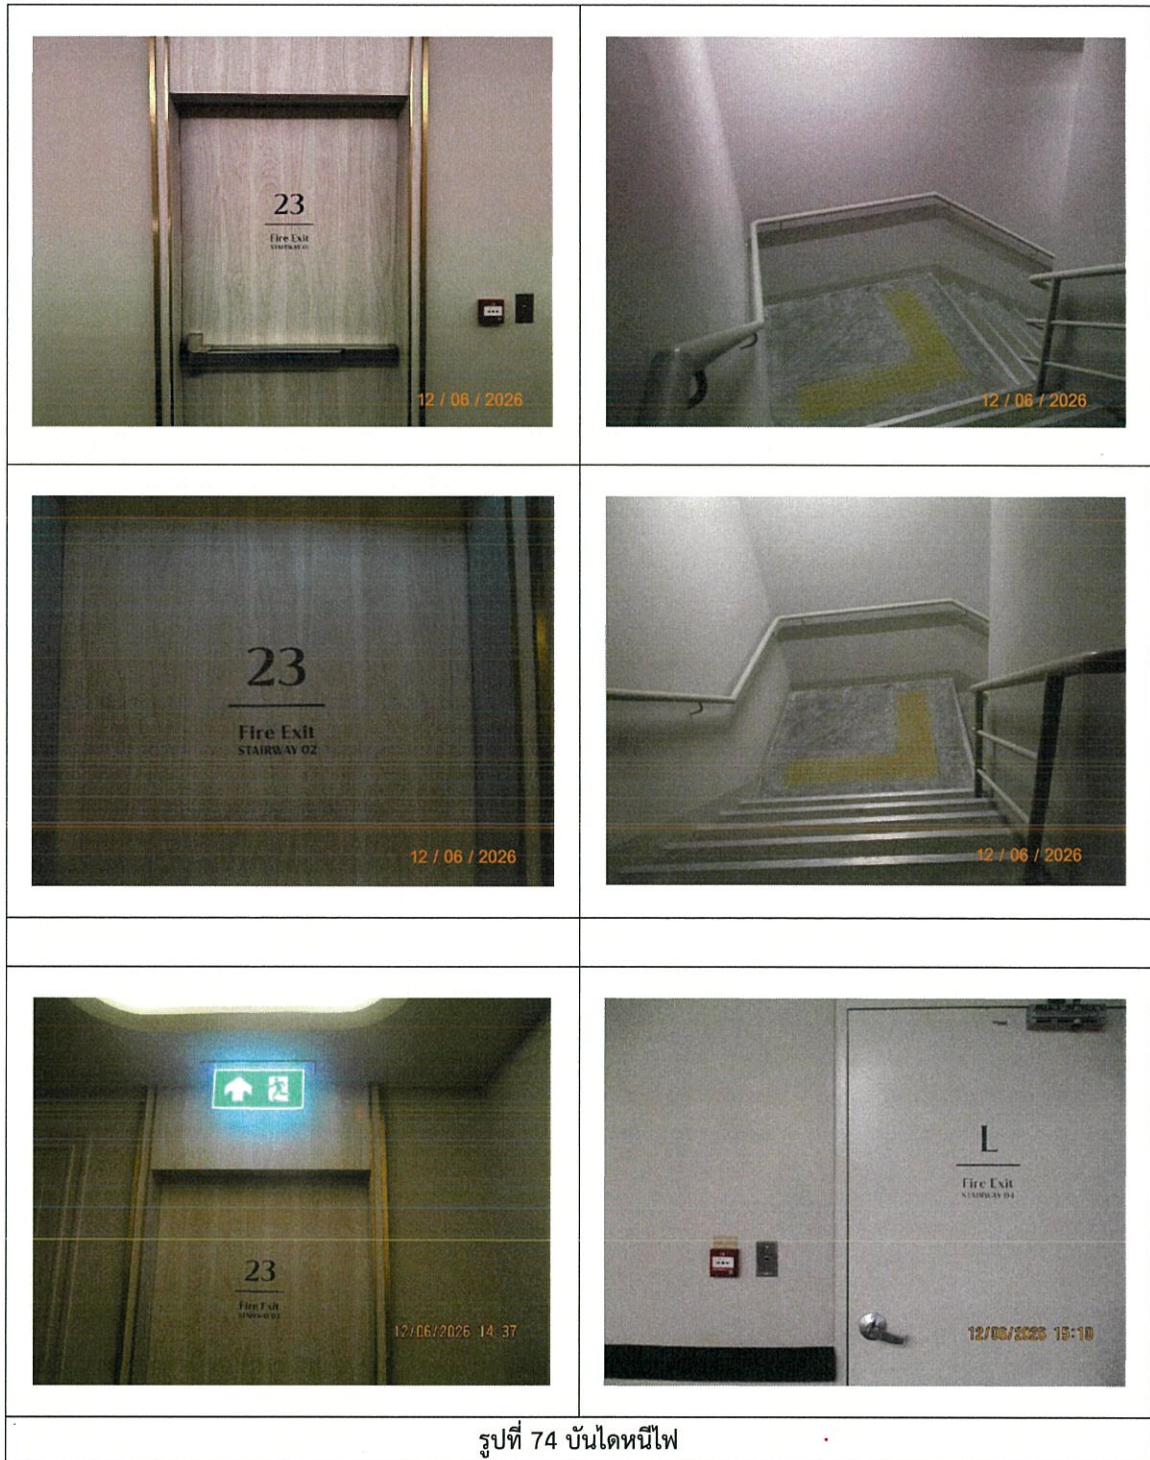
รูปที่ 74 บันไดหนีไฟ

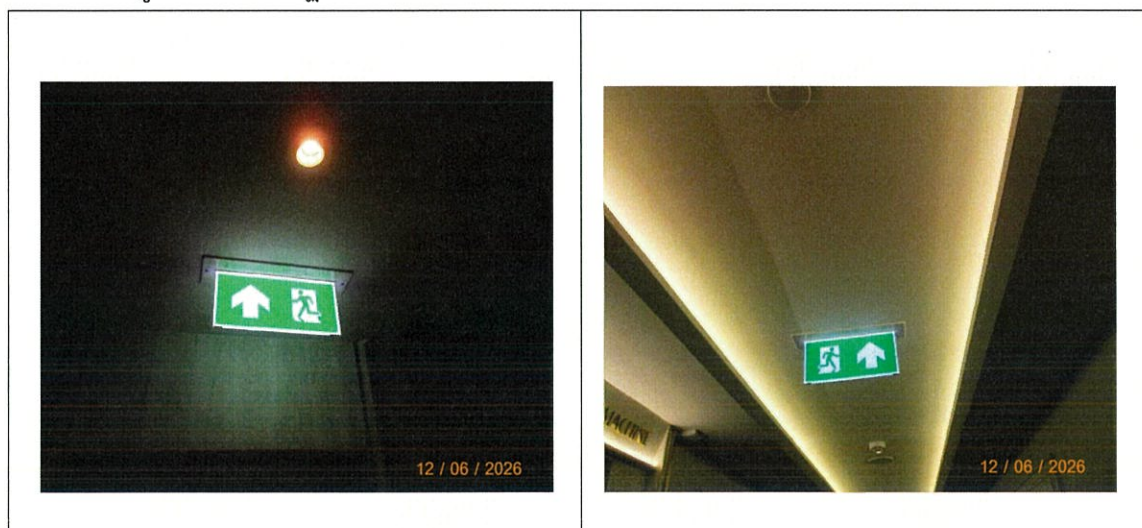
รูปที่ 78 ป้ายและเครื่องหมายแสดงการหนีไฟ

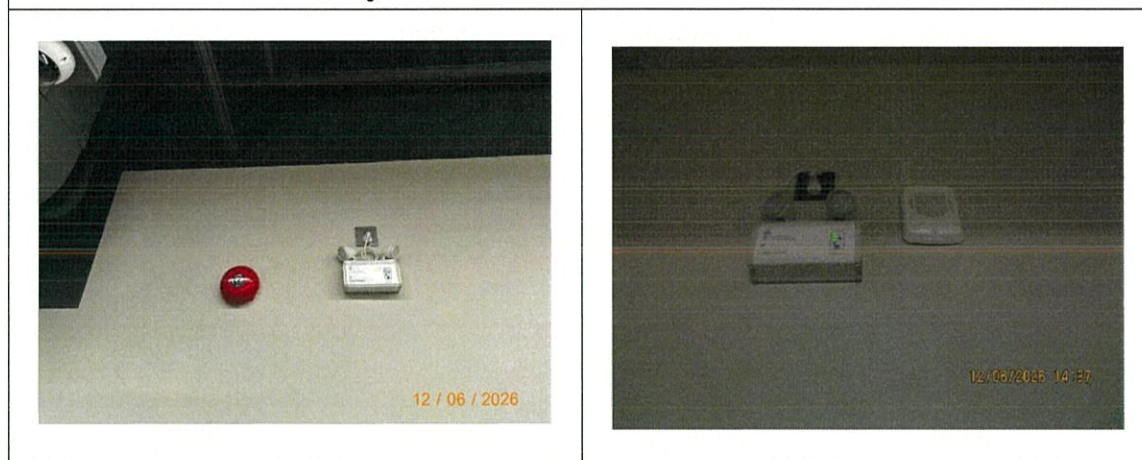
รูปที่ 79 ติดตั้งระบบไฟฟ้าสำรอง
