**รูปภาพประกอบการปฏิบัติตามมาตรการป้องกันและแก้ไขผลกระทบสิ่งแวดล้อม  
และมาตรการติดตามตรวจสอบผลกระทบสิ่งแวดล้อม  
ระหว่างเดือนมกราคม-มิถุนายน พ.ศ. 2569**

รายงานผลการปฏิบัติตามมาตรการป้องกันและแก้ไขผลกระทบสิ่งแวดล้อม และมาตรการติดตามตรวจสอบผลกระทบสิ่งแวดล้อม  
โครงการหอพักพยาบาล ของโรงพยาบาลศิริราช ปิยมหาราชการุณย์ ระยะดำเนินการ ระหว่างเดือนมกราคม-มิถุนายน พ.ศ. 2569  
โรงพยาบาลศิริราช ปิยมหาราชการุณย์ คณะแพทยศาสตร์ศิริราชพยาบาล มหาวิทยาลัยมหิดล

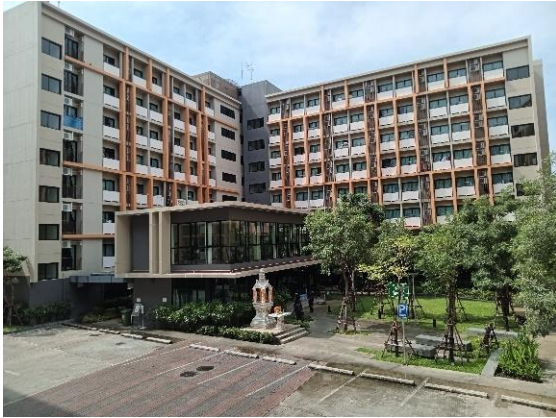
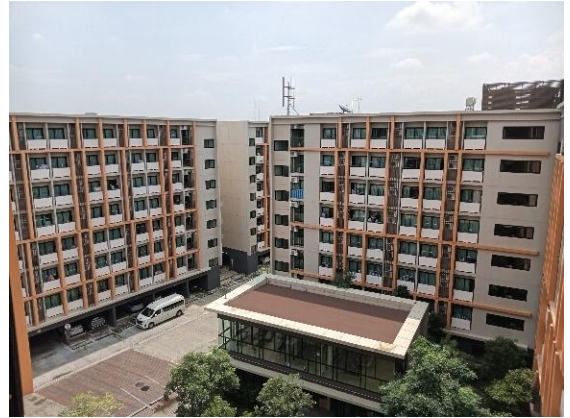
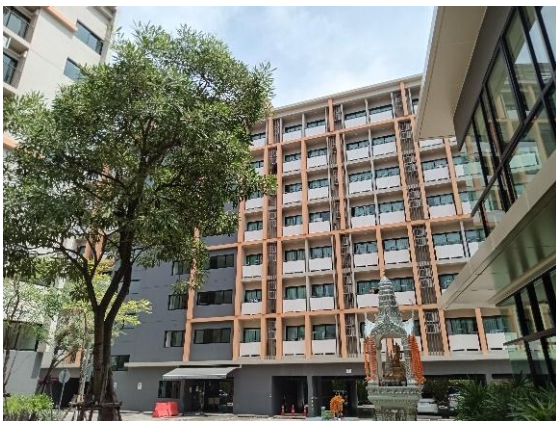
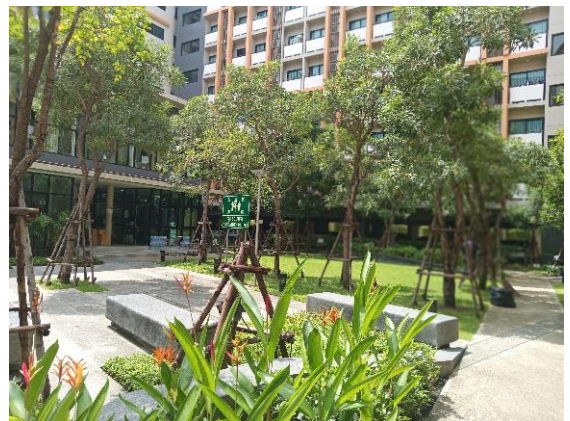
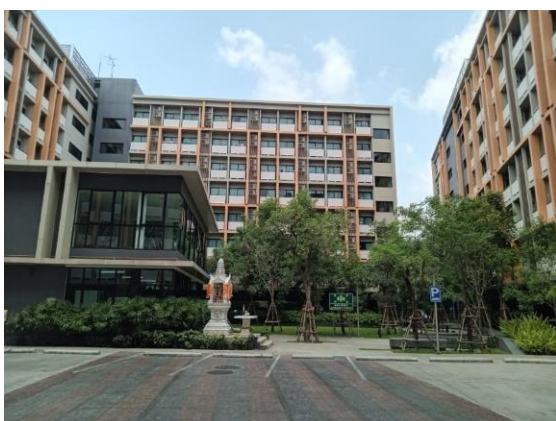
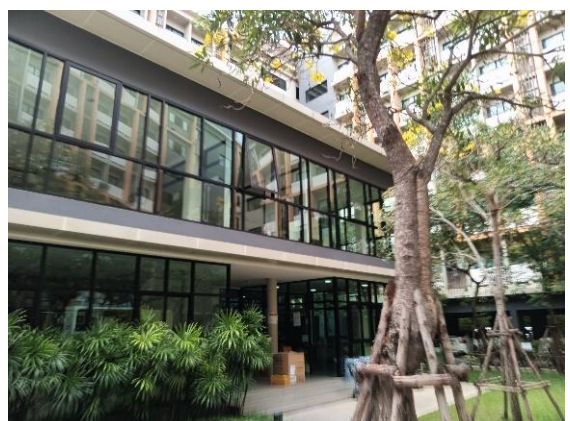
**รูปที่ 1 พื้นที่โดยรอบโครงการ**

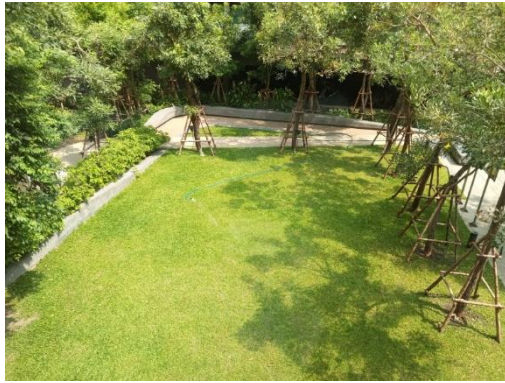
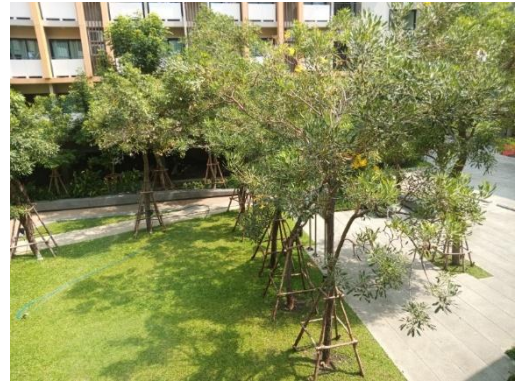
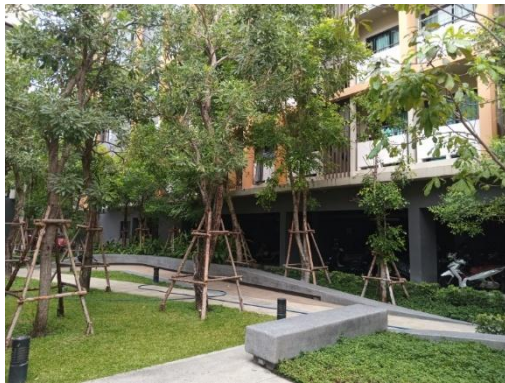
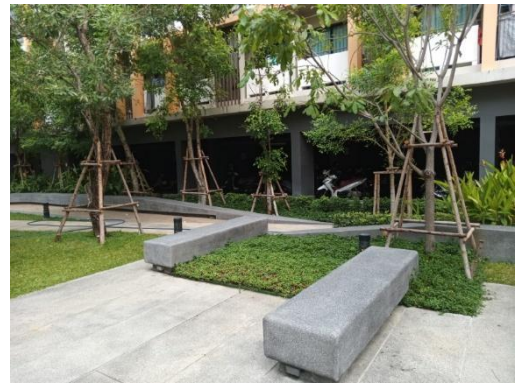
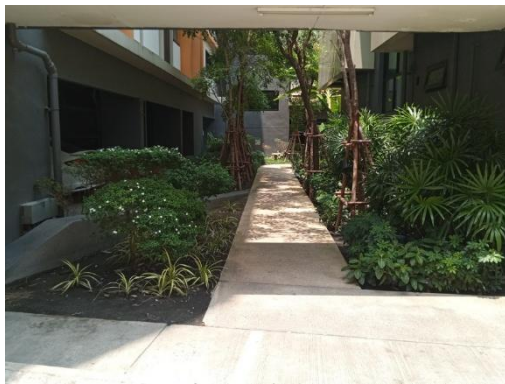
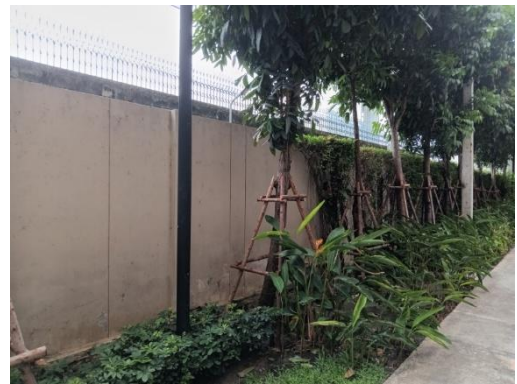
รูปที่ 2 พื้นที่สีเขียวภายในโครงการ

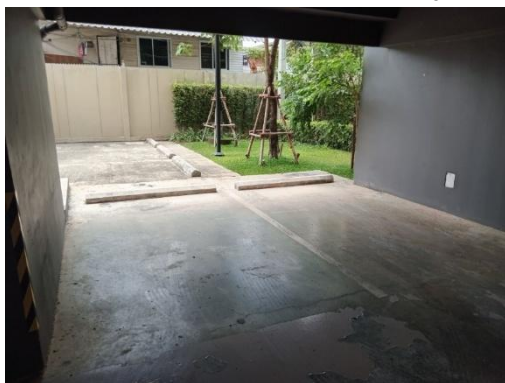
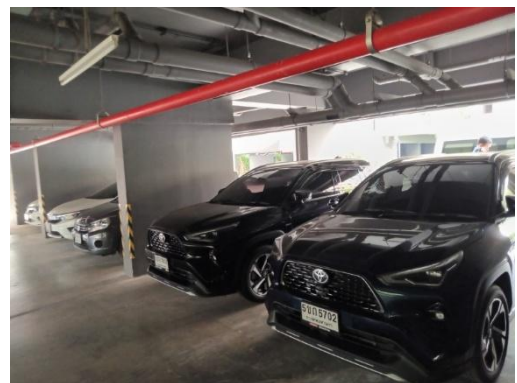
รูปที่ 3 พื้นที่จอดรถภายในอาคาร

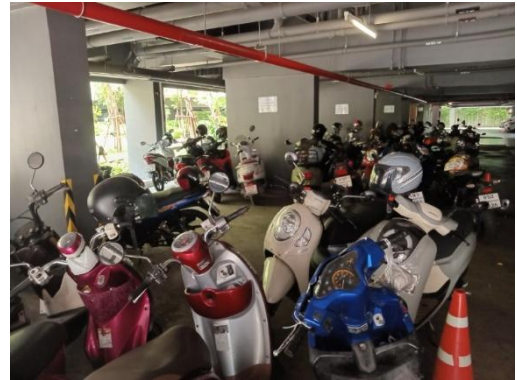
รูปที่ 3 พื้นที่จอดรถภายในอาคาร

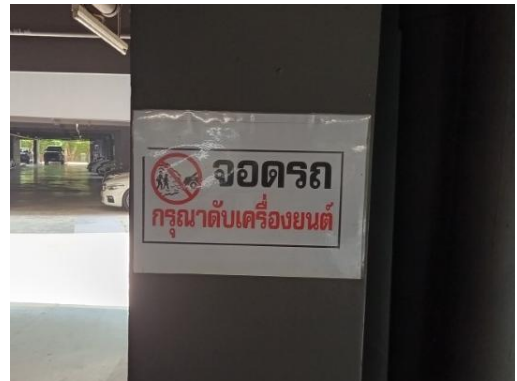
รูปที่ 4 ป้ายเตือน “กรุณาดับเครื่องยนต์”

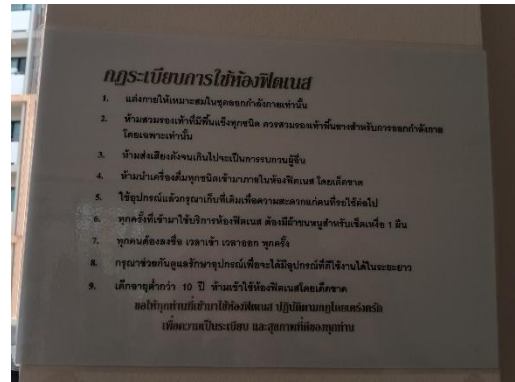
รูปที่ 6 การติดประกาศระเบียบการใช้หอพัก

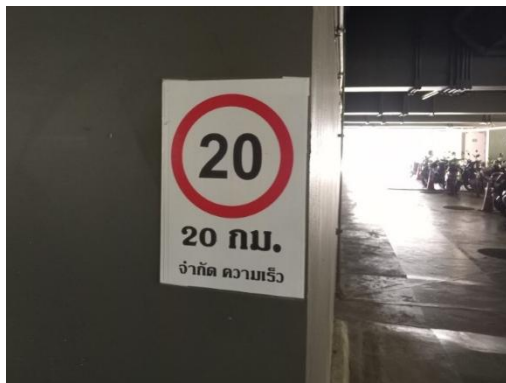
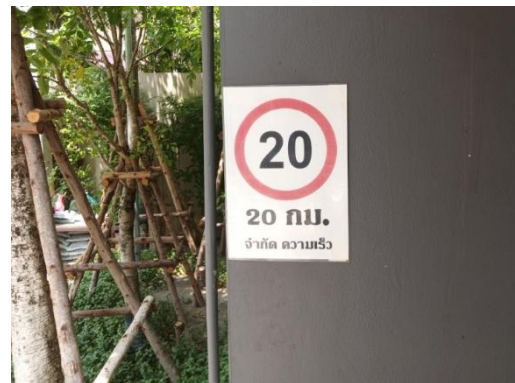
รูปที่ 7 ป้ายจำกัดความเร็ว

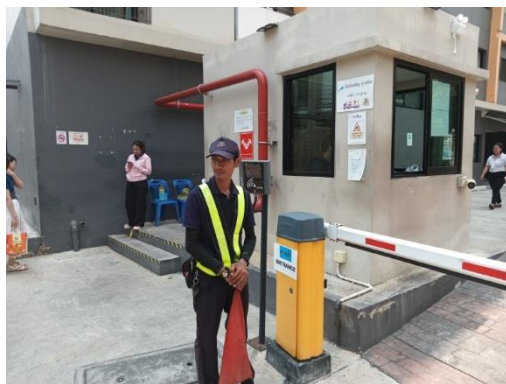
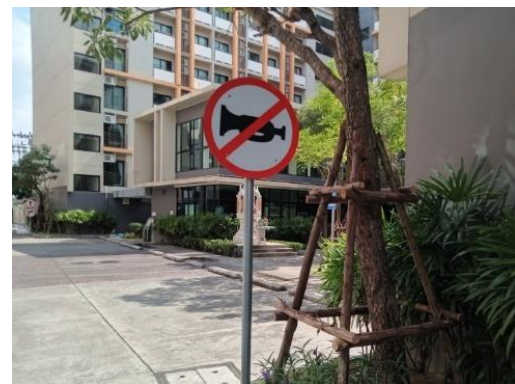
รูปที่ 8 เจ้าหน้าที่อำนวยความสะดวก

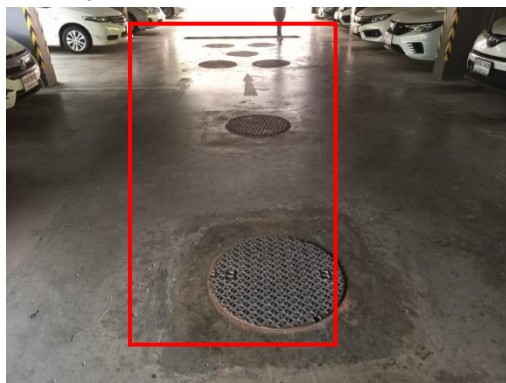
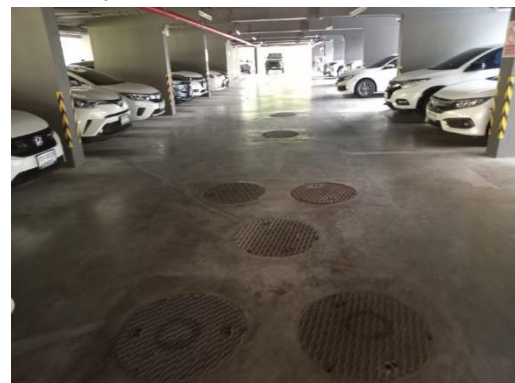
รูปที่ 10 ระบบบำบัดน้ำเสียและระบบระบายน้ำ

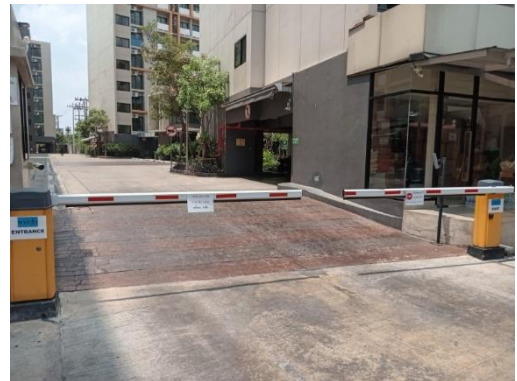
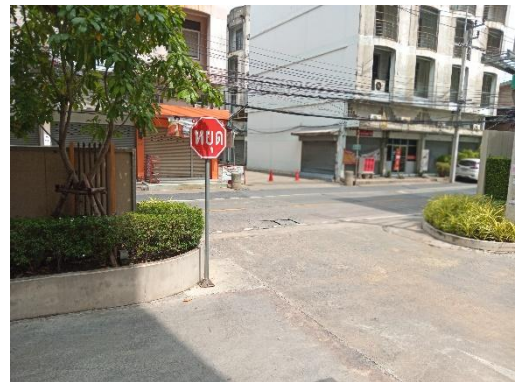
รูปที่ 12 ทางเข้า-ออกบริเวณพื้นที่โครงการ

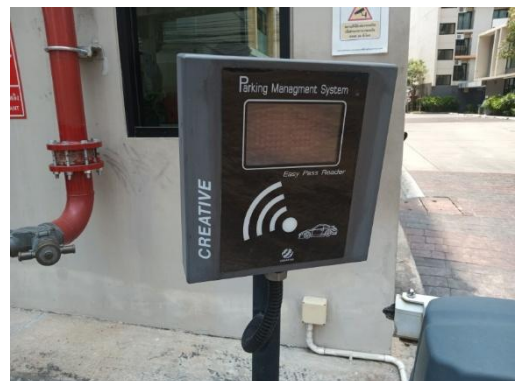
รูปที่ 13 ระบบ RFID Smart Card บริเวณทางเข้า-ออก

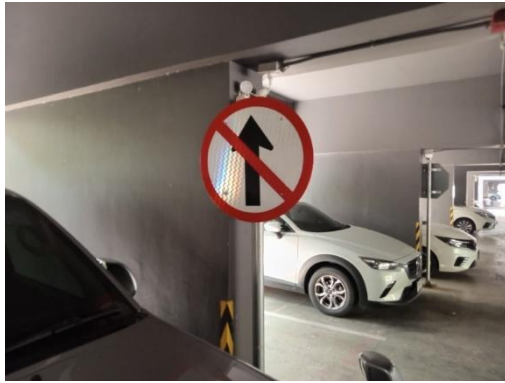
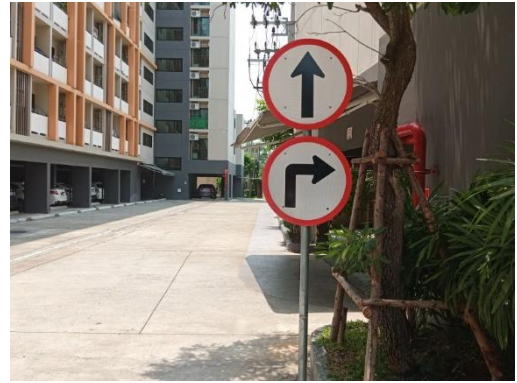
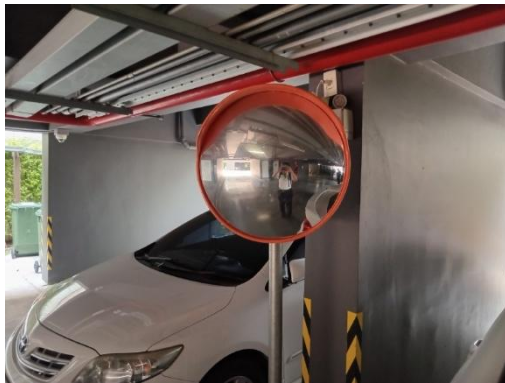
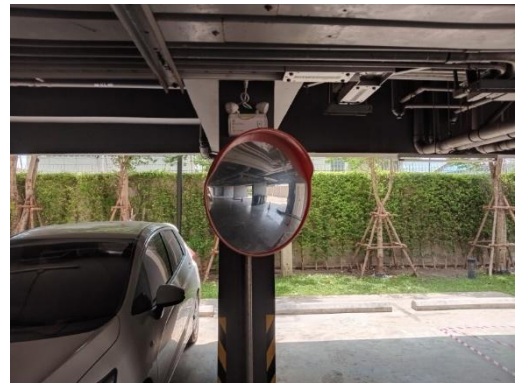
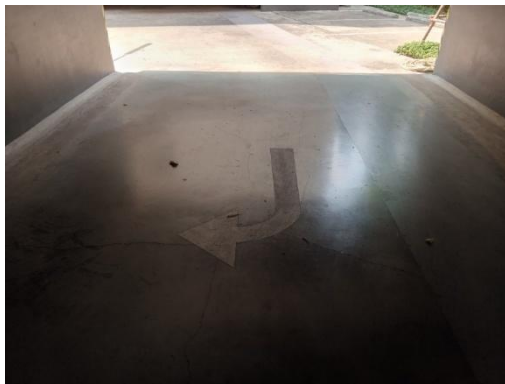
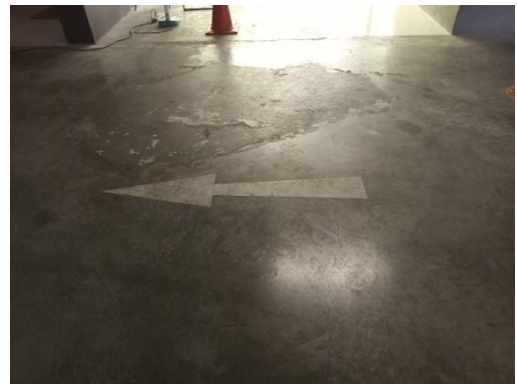
รูปที่ 14 ป้ายจราจรบริเวณพื้นที่โครงการ

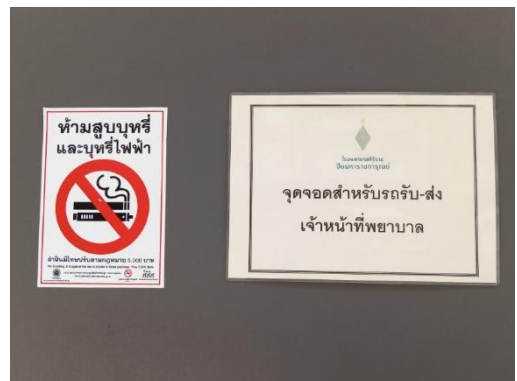
รูปที่ 15 ป้ายประกาศรอบเวลารับ-ส่งรถสวัสดิการ

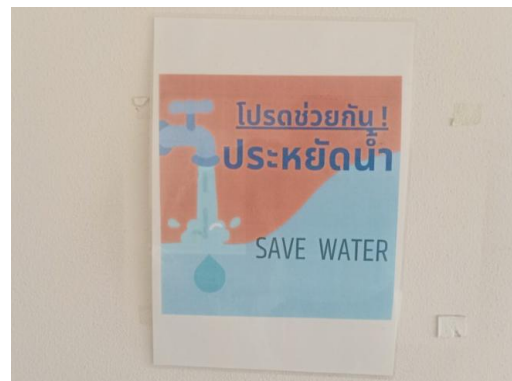
รูปที่ 16 ป้ายรณรงค์ประหยัดน้ำ

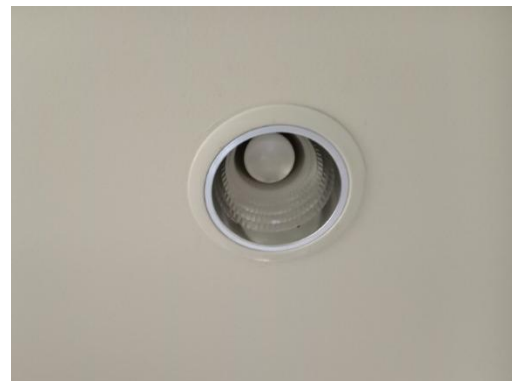
รูปที่ 17 หลอดไฟ LED

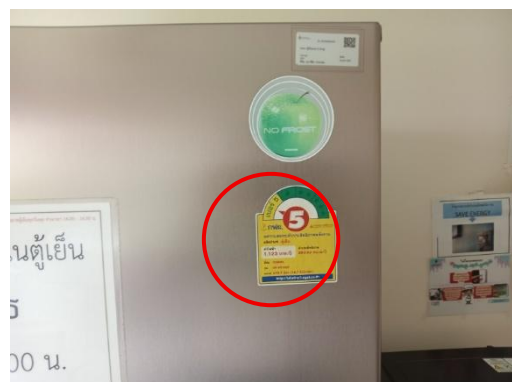
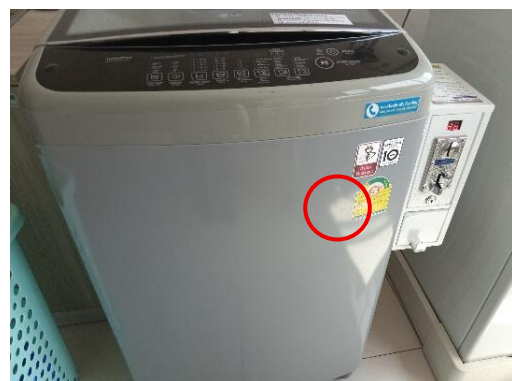
รูปที่ 18 อุปกรณ์ไฟฟ้า เบอร์ 5

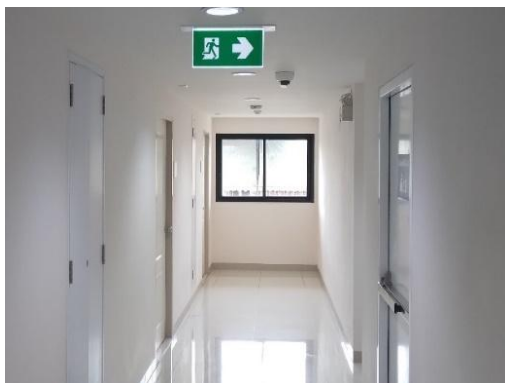
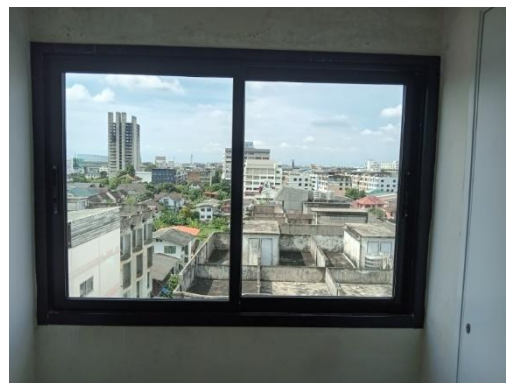
รูปที่ 19 มีช่องเปิดตามช่องระบายทางเดินของแต่ละชั้น

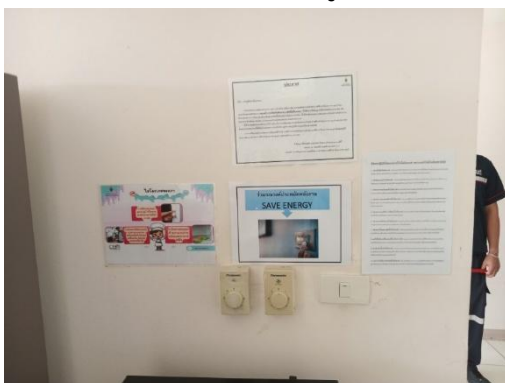
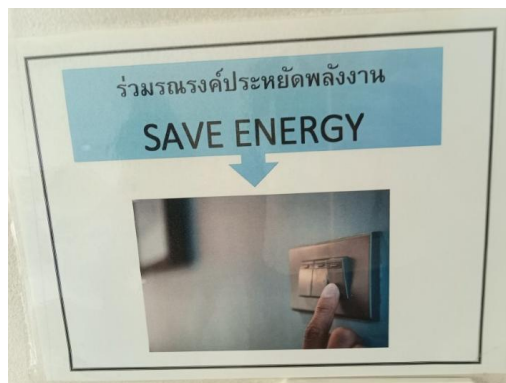
รูปที่ 20 แผ่นประชาสัมพันธ์การประหยัดพลังงาน

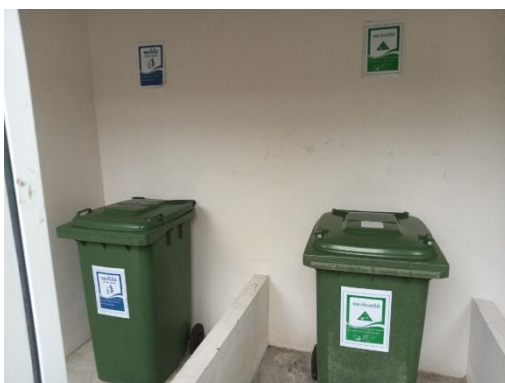
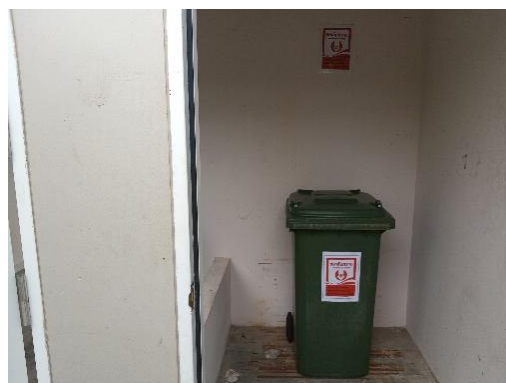
รูปที่ 21 ห้องพักรวมมูลฝอย

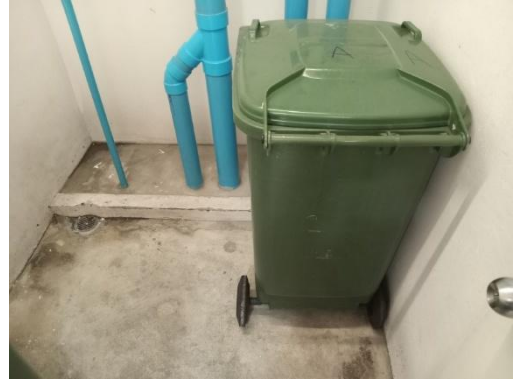
รูปที่ 22 ห้องพักขยะแต่ละชั้นของอาคารที่พัก

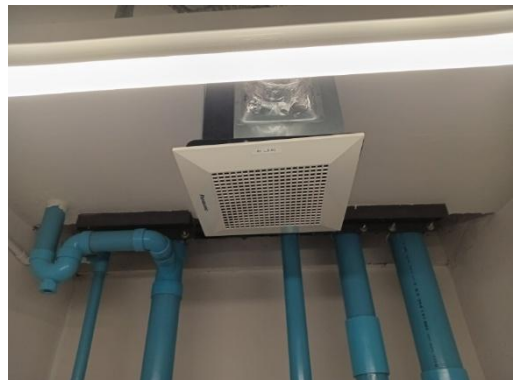
รูปที่ 24 พัดลมระบายอากาศในห้องพักรวมมูลฝอย

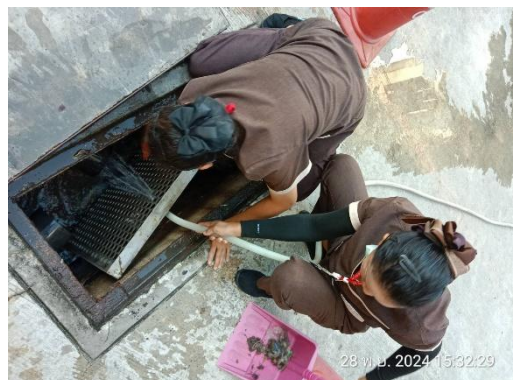
รูปที่ 26 ทำความสะอาดตะแกรงดักมูลฝอย

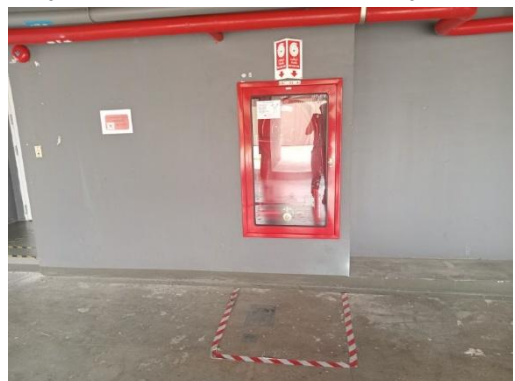
ตู้ FHC

รูปที่ 27 อุปกรณ์ป้องกันอัคคีภัยของโครงการ

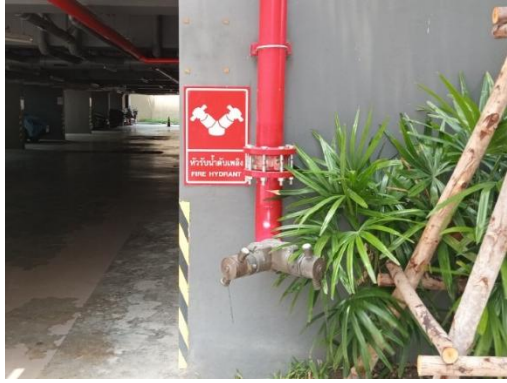
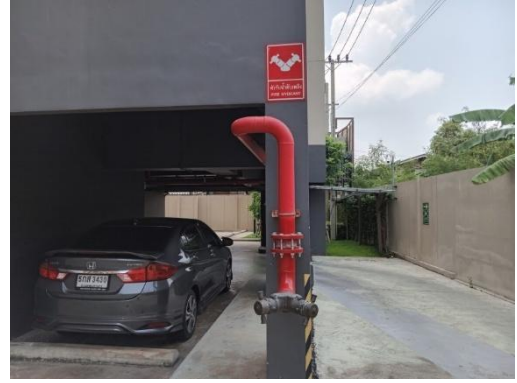
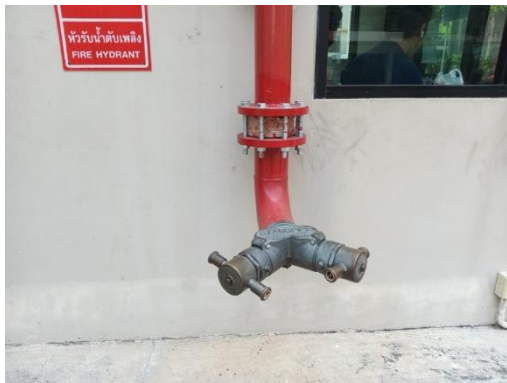
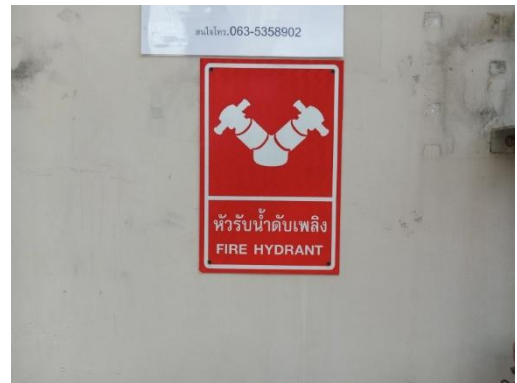
หัวจ่ายน้ำดับเพลิง

## รูปที่ 27 (ต่อ) อุปกรณ์ป้องกันอัคคีภัยของโครงการ

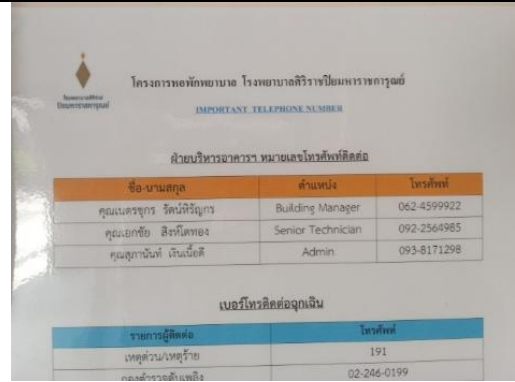
รูปที่ 28 การติดหมายเลขโทรศัพท์ของหน่วยบรรเทาสาธารณภัย

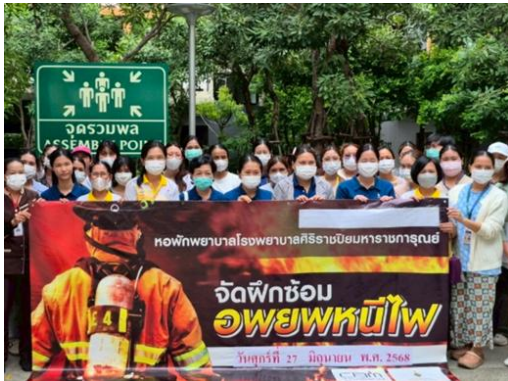
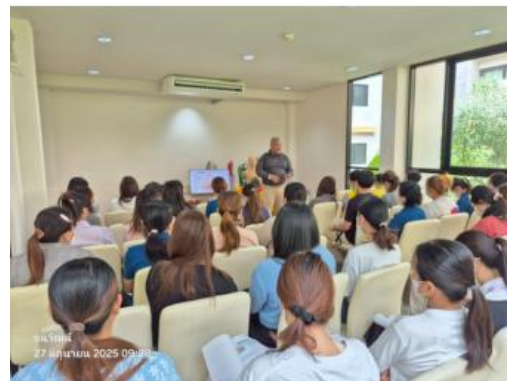
รูปที่ 29 การอบรมป้องกันอัคคีภัยและซ้อมอัคคีภัย

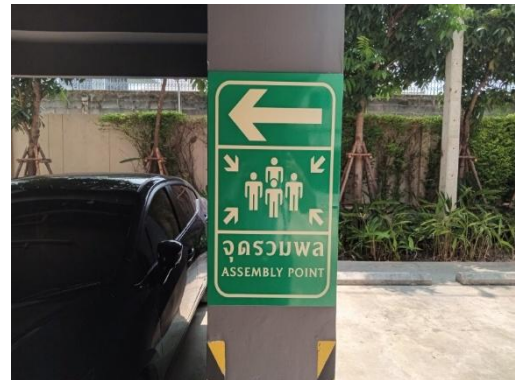
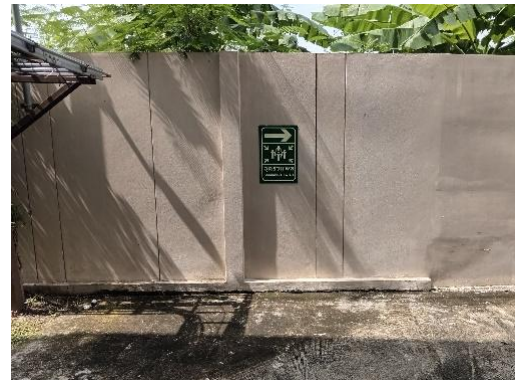
รูปที่ 32 จุดรวมพล

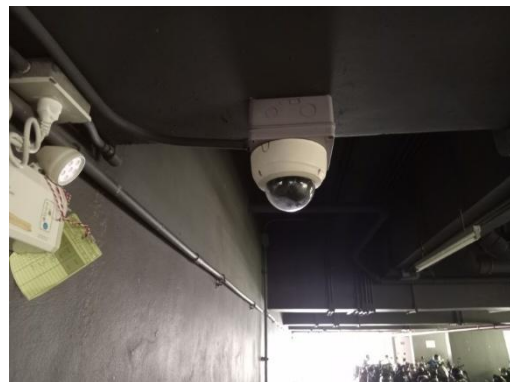
รูปที่ 33 ระบบโทรทัศน์วงจรปิด (CCTV System)

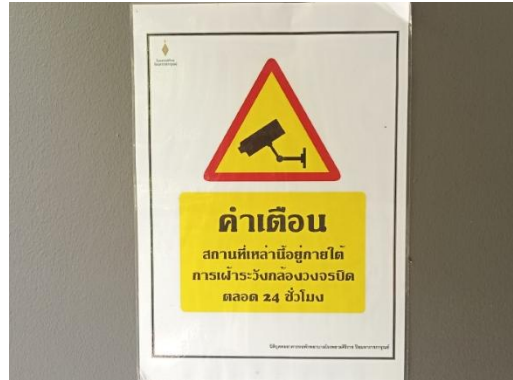
รูปที่ 33 ระบบโทรทัศน์วงจรปิด (CCTV System)

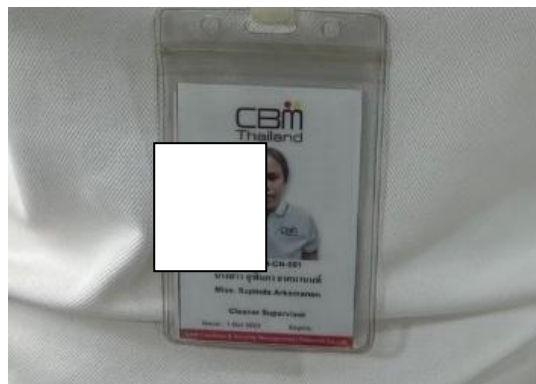
รูปที่ 34 บัตรประจำตัวเพื่อแสดงตน

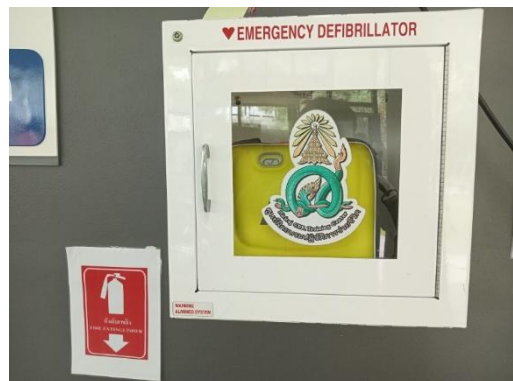
รูปที่ 35 เวชภัณฑ์เพื่อการปฐมพยาบาล และอุปกรณ์ผดุงชีพ

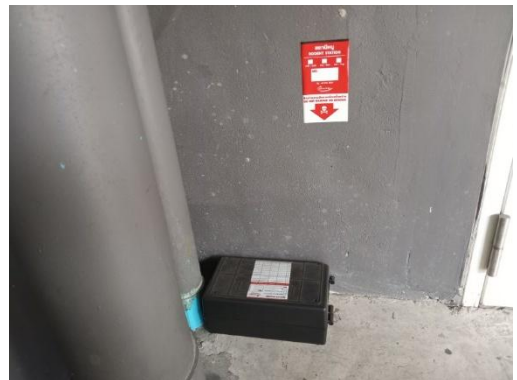
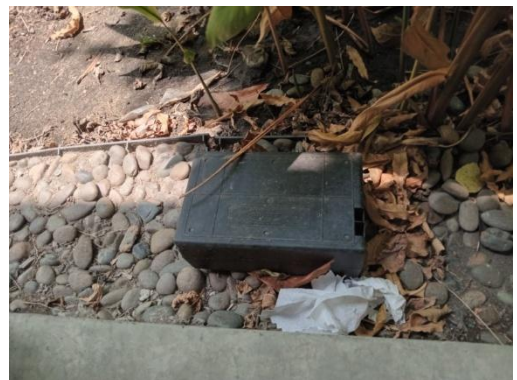
รูปที่ 37 การกำจัดหนูและแมลงในพื้นที่โครงการ
