การปฏิบัติตามมาตรการป้องกันและ  
แก้ไขผลกระทบสิ่งแวดล้อม

#### 2.1 ผลการปฏิบัติตามมาตรการป้องกันและแก้ไขผลกระทบสิ่งแวดล้อม

**ตารางที่ 2-1 ผลการปฏิบัติตามมาตรการป้องกันและแก้ไขผลกระทบสิ่งแวดล้อม ระยะดำเนินการ โครงการเหมืองแร่แคลไซต์ ประทานบัตรที่ 29169/15506  
ของบริษัท ควอลิตี้ มินเอร์ล จำกัด (มหาชน) ฉบับประจำเดือนมกราคม - มิถุนายน พ.ศ. 2569**

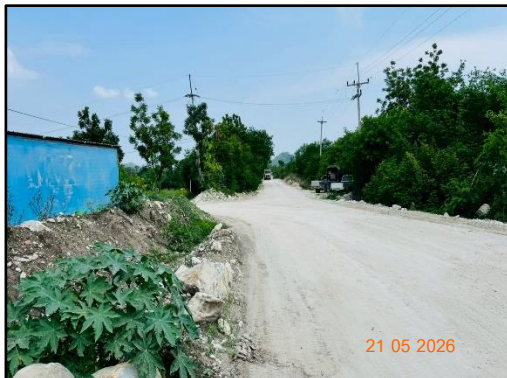
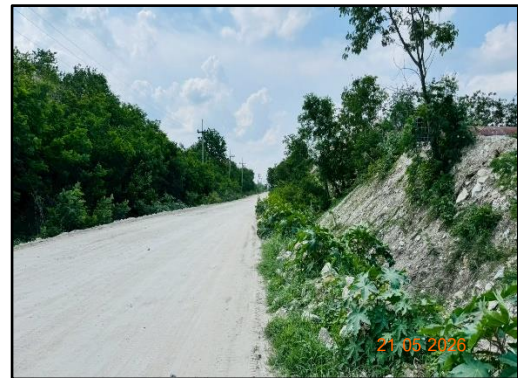
| มาตรการป้องกัน และแก้ไขผลกระทบสิ่งแวดล้อม | ผลการปฏิบัติตามมาตรการ<br>ป้องกัน และแก้ไขผลกระทบสิ่งแวดล้อม | ปัญหา อุปสรรค<br>และแนวทางแก้ไข | เอกสารอ้างอิง |
|---|---|---|---|
| <b>1. มาตรการป้องกันและแก้ไขผลกระทบสิ่งแวดล้อม ประกอบการขอ<br/>เปลี่ยนแผนผังโครงการทำเหมือง</b><br><br>1.1 ให้เว้นพื้นที่ไม่ทำเหมืองห่างจากเส้นทางสาธารณประโยชน์ทางด้าน<br>ทิศตะวันตก และทางน้ำสาธารณะทางด้านทิศตะวันออก ในระยะ<br>50 เมตร และเว้นพื้นที่ไม่ทำเหมืองห่างจากแนวขอบเขตของ<br>ประทานบัตรในระยะไม่น้อยกว่า 10 เมตร และจัดทำป้ายหรือ<br>สัญลักษณ์ที่แสดงให้เห็นแนวเขตที่เว้นไม่มีการทำเหมืองให้มองเห็น<br>ชัดเจน พร้อมทั้งให้ดูแลรักษาสภาพต้นไม้ที่มีอยู่ตามธรรมชาติให้อยู่ใน<br>สภาพเดิมและปลูกไม้โตเร็วหรือไม้ท้องถิ่นเพิ่มเติมให้เต็มทั่วในพื้นที่<br>เว้นที่ทำเหมืองให้หนาแน่นขึ้น | - โครงการได้มีการเว้นพื้นที่ไม่ทำเหมืองให้ห่างจากเส้นทางสาธารณประโยชน์<br>ทางด้านทิศตะวันตก และทางน้ำสาธารณะทางด้านทิศตะวันออก ในระยะ 50<br>เมตร และเว้นพื้นที่ไม่ทำเหมืองให้ห่างจากแนวขอบเขตประทานบัตรในระยะ<br>ไม่น้อยกว่า 10 เมตร พร้อมทั้งรักษาให้อยู่ในสภาพเดิมมากที่สุด รวมทั้งได้<br>ดำเนินการปลูกต้นไม้ในบริเวณพื้นที่ที่เว้นการทำเหมือง และติดป้ายแสดงแนว<br>เขตเว้นการทำเหมืองให้มองเห็นชัดเจน เรียบร้อยแล้ว | ไม่มี | - รูปที่ 2-1<br>- รูปที่ 2-2<br>- รูปที่ 2-3<br>- รูปที่ 2-4 |

| มาตรการป้องกัน และแก้ไขผลกระทบสิ่งแวดล้อม | ผลการปฏิบัติตามมาตรการ<br>ป้องกัน และแก้ไขผลกระทบสิ่งแวดล้อม | ปัญหา อุปสรรค<br>และแนวทางแก้ไข | เอกสารอ้างอิง |
|---|---|---|---|
| 2.9 กันแนวเขตไม่ทำเหมืองในระยะ 50 เมตร จากทางสาธารณะไปบ้านห้วยขมิ้นและจากห้วยขับเหล็ก | - โครงการได้มีการเว้นพื้นที่ไม่ทำเหมืองให้ห่างจากเส้นทางสาธารณะประโยชน์ในระยะ 50 เมตร และเว้นพื้นที่ไม่ทำเหมืองให้ห่างจากแนวขอบเขตประทานบัตรในระยะไม่น้อยกว่า 10 เมตร พร้อมทั้งรักษาให้อยู่ในสภาพเดิมมากที่สุด รวมทั้งได้ดำเนินการปลูกต้นไม้ในบริเวณพื้นที่ที่เว้นการทำเหมือง และติดป้ายแสดงแนวเขตเว้นการทำเหมืองให้มองเห็นชัดเจน เรียบร้อยแล้ว | ไม่มี | - รูปที่ 2-1<br>- รูปที่ 2-2<br>- รูปที่ 2-3<br>- รูปที่ 2-4 |

รูปที่ 2-1 การเว้นพื้นที่ไม่ทำเหมืองให้ห่างจากเส้นทางสาธารณประโยชน์ทางด้านทิศตะวันตก

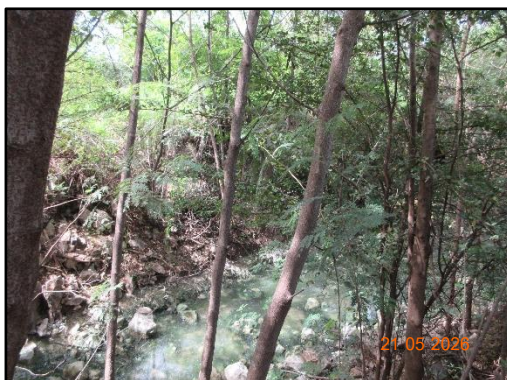
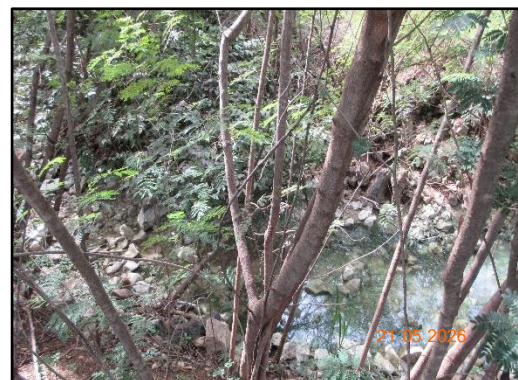
รูปที่ 2-2 ทางน้ำสาธารณะทางด้านทิศตะวันออก

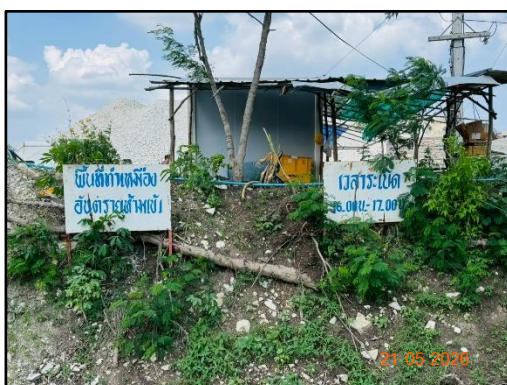
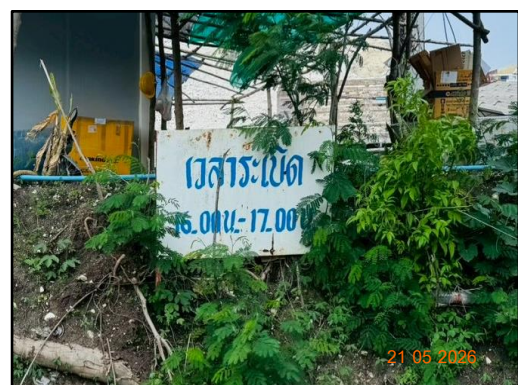
| มาตรการป้องกัน และแก้ไขผลกระทบสิ่งแวดล้อม | ผลการปฏิบัติตามมาตรการ<br>ป้องกัน และแก้ไขผลกระทบสิ่งแวดล้อม | ปัญหา อุปสรรค<br>และแนวทางแก้ไข | เอกสารอ้างอิง |
|---|---|---|---|
| 2.2 ปลุกต้นไม้ขึ้นต้น เช่น สน ยูคาลิปตัสหรือกระถินณรงค์ บริเวณรอบพื้นที่โครงการอย่างน้อย 2 แถว ในลักษณะสลับฟันปลาโดยมีระยะห่างระหว่างต้นและแถวประมาณ 2 x 2 เมตร โดยเฉพาะด้านทิศตะวันตกและทิศตะวันออกที่ติดกับถนนลูกรัง โดยเพิ่มจำนวนแถวและต้นมากที่สุด | - โครงการได้ดำเนินการปลุกต้นไม้บริเวณรอบพื้นที่โครงการ และในบริเวณพื้นที่ที่เว้นการทำเหมือง รวมทั้งได้คิดป้ายแสดงแนวเขตเว้นการทำเหมืองให้มองเห็นชัดเจน เรียบร้อยแล้ว | ไม่มี | - รูปที่ 2-3<br>- รูปที่ 2-4 |

| มาตรการป้องกัน และแก้ไขผลกระทบสิ่งแวดล้อม | ผลการปฏิบัติตามมาตรการ<br>ป้องกัน และแก้ไขผลกระทบสิ่งแวดล้อม | ปัญหา อุปสรรค และ<br>แนวทางแก้ไข | เอกสารอ้างอิง |
|---|---|---|---|
| 3.3 ให้ดำเนินการปลูกต้นไม้ขึ้นต้นโตเร็วภายหลังจากรับประทานบัตรแล้ว (ระยะเตรียมการทำเหมือง) และก่อนที่จะมีการดำเนินโครงการ โดยวิธีปลูกไม้ให้มีระยะ 2x2 เมตร (400 ต้นต่อไร่) ในพื้นที่เว้นการทำเหมือง รวมทั้งให้มีการบำรุงรักษาต้นไม้เหล่านั้นให้มีความเจริญเติบโตที่ดี ทั้งนี้ให้เสนอแผนการปลูกต้นไม้ พร้อมทั้งระบุพันธุ์ไม้ พื้นที่ปลูก ให้สำนักงานนโยบายและแผนสิ่งแวดล้อม และกรมป่าไม้ เพื่อพิจารณาความเหมาะสมก่อนดำเนินการ | - โครงการได้ดำเนินการปลูกต้นไม้บริเวณรอบพื้นที่โครงการ และในบริเวณพื้นที่ที่เว้นการทำเหมือง รวมทั้งได้จัดป้ายแสดงแนวเขตเว้นการทำเหมืองให้มองเห็นชัดเจนเรียบร้อยแล้ว | ไม่มี | - รูปที่ 2-3<br>- รูปที่ 2-4 |

รูปที่ 2-3 การติดป้ายแสดงแนวเขตเว้นการทำเหมืองที่มองเห็นอย่างชัดเจน

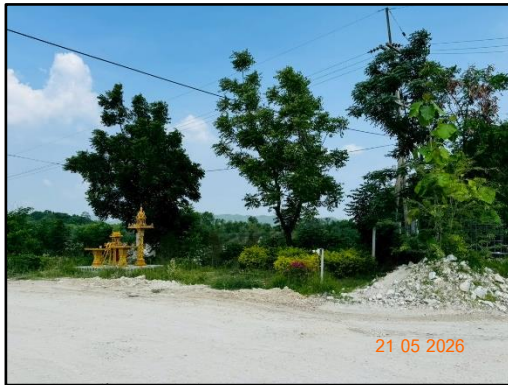
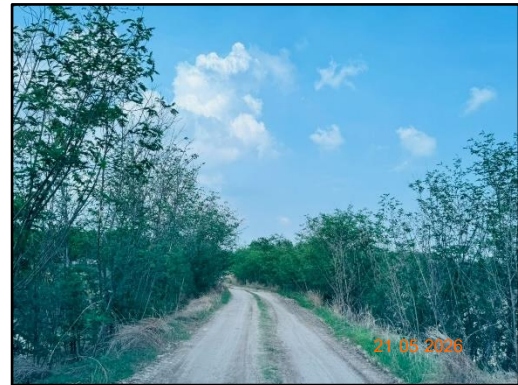
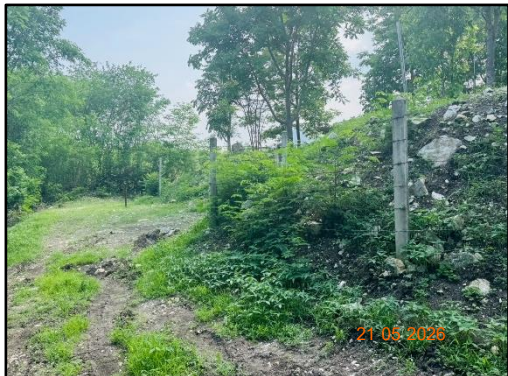
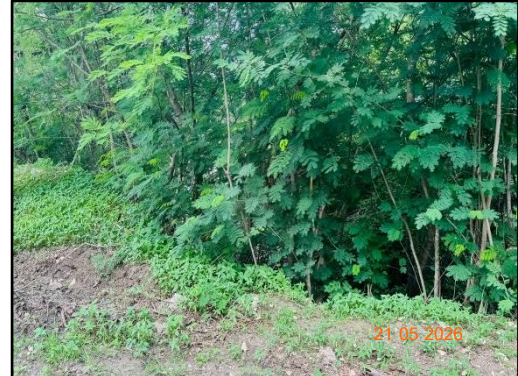
| มาตรการป้องกัน และแก้ไขผลกระทบสิ่งแวดล้อม | ผลการปฏิบัติตามมาตรการ<br>ป้องกัน และแก้ไขผลกระทบสิ่งแวดล้อม | ปัญหา อุปสรรค<br>และแนวทางแก้ไข | เอกสารอ้างอิง |
|---|---|---|---|
| 1.10. ให้ทำการฟื้นฟูสภาพพื้นที่ที่ใช้ทำเหมืองควบคู่ไปกับการทำเหมือง ดังนี้<br>1.10.1 บริเวณที่ไม่ใช้ในการทำเหมืองแร่และกิจกรรมเกี่ยวเนื่อง ให้พยายามรักษา<br>สภาพเดิมไว้และปลูกต้นไม้เสริมให้หนาแน่น | - โครงการได้รักษาสภาพเดิมของพื้นที่บริเวณที่ไม่ใช้ในการทำเหมืองแร่<br>และกิจกรรมเกี่ยวเนื่องไว้ให้มากที่สุด พร้อมทั้งให้ดูแลรักษาสภาพต้นไม้ที่<br>มีอยู่ตามธรรมชาติให้อยู่ในสภาพเดิมและปลูกไม้โตเร็วหรือไม้ท้องถิ่น<br>เพิ่มเติมให้เต็มทิวในพื้นที่เว้นที่ทำเหมืองให้หนาแน่นขึ้นเรียบร้อยแล้ว | ไม่มี | - รูปที่ 2-4<br>- รูปที่ 2-14 |

รูปที่ 2-4 การปลูกต้นไม้บริเวณพื้นที่เว้นการทำเหมือง

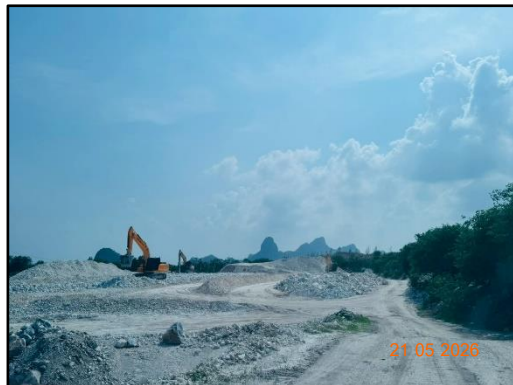
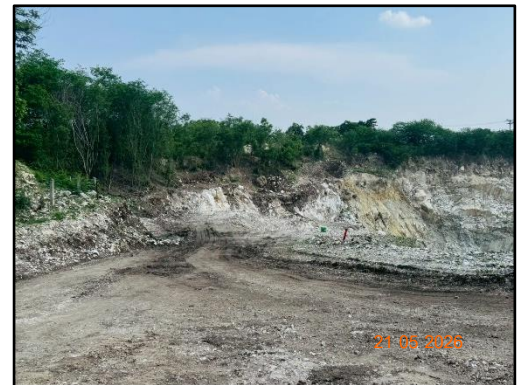
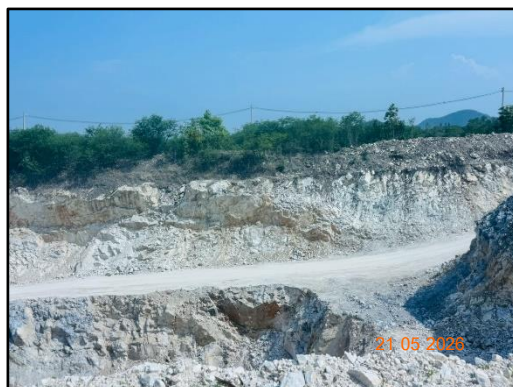
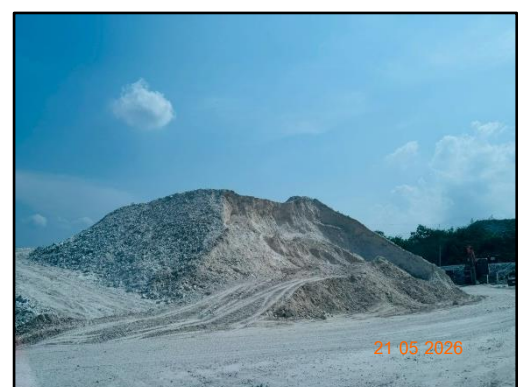
| มาตรการป้องกัน และแก้ไขผลกระทบสิ่งแวดล้อม | ผลการปฏิบัติตามมาตรการ<br>ป้องกัน และแก้ไขผลกระทบสิ่งแวดล้อม | ปัญหา อุปสรรค<br>และแนวทางแก้ไข | เอกสารอ้างอิง |
|---|---|---|---|
| 1.2 ให้เปิดการทำเหมืองเพื่อการผลิตแร่ตามที่กำหนดในแผนผัง<br>โครงการ (ฉบับที่ขอเปลี่ยนแปลงแผนผังโครงการ) โดยเปิดหน้าเหมือง<br>ในลักษณะแบบชันบันได โดยมีความกว้างของชันบันไดไม่น้อยกว่า<br>5 เมตร ความสูงไม่เกิน 10 เมตร พร้อมรักษาความลาดเอียงของหน้า<br>เหมือง (Overall Slope) ไม่เกิน 60 องศา เพื่อป้องกันการพังทลายของ<br>หน้าเหมือง สำหรับบริเวณที่ยังไม่เปิดการทำเหมืองให้รักษาสภาพ<br>ธรรมชาติเดิมไว้ให้มากที่สุด | - โครงการได้ทำการเปิดหน้าเหมืองเพื่อทำการผลิตแร่ในลักษณะแบบชันบันได<br>พร้อมรักษาความลาดเอียงของหน้าเหมือง เพื่อป้องกันการพังทลายของหน้า<br>เหมือง สำหรับบริเวณที่ยังไม่เปิดการทำเหมืองให้รักษาสภาพธรรมชาติเดิมไว้<br>ให้มากที่สุด | ไม่มี | - รูปที่ 2-5 |

| มาตรการป้องกัน และแก้ไขผลกระทบสิ่งแวดล้อม | ผลการปฏิบัติตามมาตรการ<br>ป้องกัน และแก้ไขผลกระทบสิ่งแวดล้อม | ปัญหา อุปสรรค<br>และแนวทางแก้ไข | เอกสารอ้างอิง |
|---|---|---|---|
| <b>2. มาตรการป้องกันผลกระทบสิ่งแวดล้อม ที่เสนอไว้ในรายงานฯ</b><br>2.1 ทำเหมืองในลักษณะชั้นบันได กำหนดให้มีความกว้างของแต่ละชั้นไม่น้อยกว่า 5 เมตร และความสูงประมาณ 5 เมตร และมีความลาดชันรวมทั้งหมดไม่เกิน 45 องศา เพื่อป้องกันการพังทลายของหน้าเหมือง ความลึกหน้าเหมืองไม่เกิน 26 เมตร จากที่ราบโดยรอบ | - โครงการได้ทำการเปิดหน้าเหมืองเพื่อทำการผลิตแร่ในลักษณะแบบชั้นบันไดพร้อมรักษาความลาดเอียงของหน้าเหมือง เพื่อป้องกันการพังทลายของหน้าเหมือง สำหรับบริเวณที่ยังไม่เปิดการทำเหมืองให้รักษาสภาพธรรมชาติเดิมไว้ให้มากที่สุด | ไม่มี | - รูปที่ 2-5 |

รูปที่ 2-5 สภาพหน้าเหมืองในปัจจุบันของโครงการ

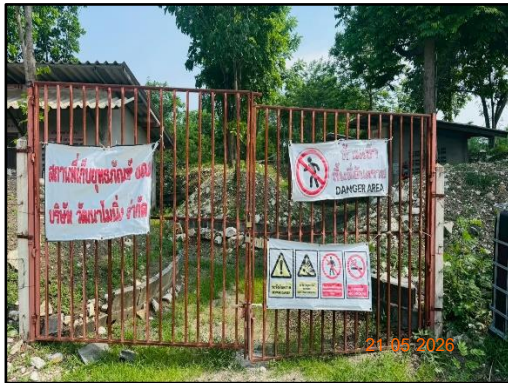
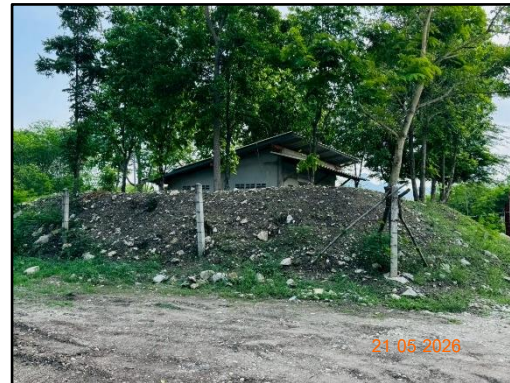
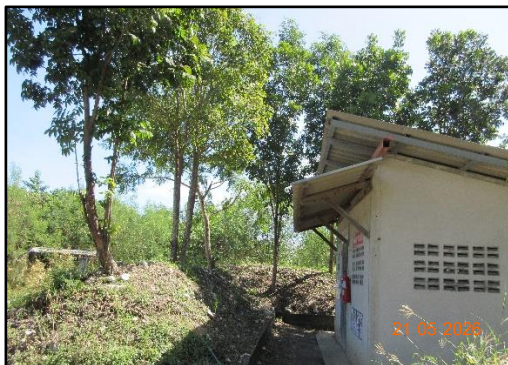
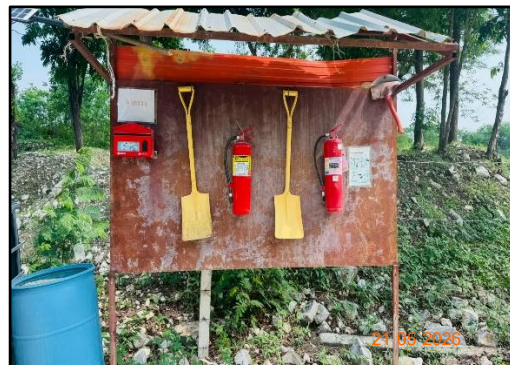
| มาตรการป้องกัน และแก้ไขผลกระทบสิ่งแวดล้อม | ผลการปฏิบัติตามมาตรการ<br>ป้องกัน และแก้ไขผลกระทบสิ่งแวดล้อม | ปัญหา อุปสรรค<br>และแนวทางแก้ไข | เอกสารอ้างอิง |
|---|---|---|---|
| 1.3 ในการเปิดหน้าเหมืองเพื่อผลิตแร่ ต้องควบคุมการใช้วัตถุระเบิดให้เป็นไปตามหลักวิชาการ และมีวิศวกรควบคุมอย่างใกล้ชิด ให้ใช้ปริมาณวัตถุระเบิดได้ไม่เกิน 28 กิโลกรัมต่อจังหวะถ่วง ทำการระเบิดวันละ 1 ครั้ง ในช่วงเวลา 16.00 - 17.00 น. โดยการก่อนระเบิดทุกครั้งจะต้องจัดเจ้าหน้าที่ตรวจสอบบริเวณที่จะทำการระเบิดเพื่อให้แน่ใจว่าไม่มีบุคคลอื่นเข้าไปอยู่ในบริเวณดังกล่าว และให้เปิดสัญญาณเสียงแจ้งเตือนให้ได้ยิน ในรัศมีไม่น้อยกว่า 500 เมตร พร้อมทั้งมีป้ายเตือนเขตการใช้วัตถุระเบิดที่สามารถมองเห็นได้อย่างชัดเจน ห้ามมีการทำเหมืองหรือระเบิดแร่ในเวลากลางคืนโดยเด็ดขาด ทั้งนี้จะต้องควบคุมวิธีการใช้และการเก็บรักษาวัตถุระเบิดให้เป็นไปตามที่กำหนดไว้ในแผนผังโครงการทำเหมืองและตามระเบียบที่ราชการกำหนด | - โครงการได้จัดให้มีวิศวกรประจำโครงการ และทำการควบคุมการทำเหมืองและวิธีการใช้และการเก็บรักษาวัตถุระเบิดให้เป็นไปตามที่กำหนดไว้ในแผนผังโครงการทำเหมืองและตามระเบียบที่ราชการกำหนดอย่างเคร่งครัด โดยได้มีการขออนุญาตใช้วัตถุระเบิดกับหน่วยงานที่เกี่ยวข้อง รวมทั้งได้จัดทำบันทึกบัญชีรายการละเอียดวัตถุระเบิดประจำสถานที่ทำการของผู้รับใบอนุญาต (ป. 13-14) เรียบร้อยแล้ว นอกจากนี้โครงการได้ทำการติดป้ายเตือนเขตการใช้วัตถุระเบิดที่สามารถมองเห็นได้อย่างชัดเจน เรียบร้อยแล้ว | ไม่มี | - รูปที่ 2-6<br>- ภาคผนวก ข-1<br>- ภาคผนวก ข-2 |

| มาตรการป้องกัน และแก้ไขผลกระทบสิ่งแวดล้อม | ผลการปฏิบัติตามมาตรการ<br>ป้องกัน และแก้ไขผลกระทบสิ่งแวดล้อม | ปัญหา อุปสรรค<br>และแนวทางแก้ไข | เอกสารอ้างอิง |
|---|---|---|---|
| 2.3 กำหนดให้ใช้ปริมาณวัตถุระเบิดสูงสุดไม่เกิน 43.6 กิโลกรัม/จังหวะถ่วง และทำการระเบิดในช่วงเวลาเดียวกัน ทุกครั้งคือประมาณ 17.00 - 18.00 น. | - โครงการได้จัดให้มีวิศวกรประจำโครงการ และทำการควบคุมการทำเหมืองและวิธีการใช้และการเก็บรักษาวัตถุระเบิดให้เป็นไปตามที่กำหนดไว้ในแผนผังโครงการทำเหมืองและตามระเบียบที่ราชการกำหนดอย่างเคร่งครัด โดยได้มีการขออนุญาตใช้วัตถุระเบิดกับหน่วยงานที่เกี่ยวข้อง รวมทั้งได้จัดทำบันทึกบัญชีรายการละเอียดวัตถุระเบิดประจำสถานที่ทำการของผู้รับใบอนุญาต (ป.13-14) เรียบร้อยแล้ว นอกจากนี้โครงการได้ทำการติดป้ายเตือนเขตการใช้วัตถุระเบิดที่สามารถมองเห็นได้อย่างชัดเจน เรียบร้อยแล้ว | ไม่มี | - รูปที่ 2-3<br>- รูปที่ 2-6<br>- ภาคผนวก ข-1<br>- ภาคผนวก ข-2 |

รูปที่ 2-6 ป้ายเตือนเขตการใช้วัตถุระเบิดที่สามารถมองเห็นได้อย่างชัดเจน

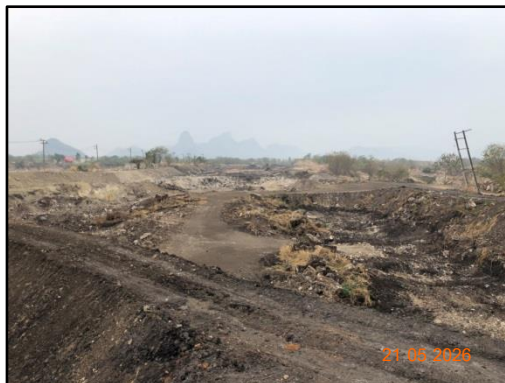
| มาตรการป้องกัน และแก้ไขผลกระทบสิ่งแวดล้อม | ผลการปฏิบัติตามมาตรการ<br>ป้องกัน และแก้ไขผลกระทบสิ่งแวดล้อม | ปัญหา อุปสรรค<br>และแนวทางแก้ไข | เอกสารอ้างอิง |
|---|---|---|---|
| 1.4 ให้จัดสร้างคันทำนบดินขนาดความกว้าง 4.0 เมตร สูง 2.0 เมตร เพื่อใช้ในการเบี่ยงเบนทางน้ำร่วมกับร่องระบายน้ำ โดยรอบแนวเขตพื้นที่ประทานบัตร พร้อมทั้งปลูกพืชคลุมดินและไม่ขึ้นต้นโตเร็วบนคันดินเพื่อดักฝุ่นที่อาจฟุ้งกระจายออกไป เพื่อปิดกั้นทิศทางลม และเสียง รวมทั้งให้ทำการบำรุงรักษาดันไม้เหล่านี้นให้มีการเจริญเติบโตที่ดี | - โครงการได้ดำเนินการสร้างคันทำนบดินเพื่อใช้ในการเบี่ยงเบนทางน้ำร่วมกับร่องระบายน้ำ โดยรอบแนวเขตพื้นที่ประทานบัตร เรียบร้อยแล้ว | ไม่มี | - รูปที่ 2-7 |

| มาตรการป้องกัน และแก้ไขผลกระทบสิ่งแวดล้อม | ผลการปฏิบัติตามมาตรการ<br>ป้องกัน และแก้ไขผลกระทบสิ่งแวดล้อม | ปัญหา อุปสรรค<br>และแนวทางแก้ไข | เอกสารอ้างอิง |
|---|---|---|---|
| 2.8 ก่อสร้างคันทำนบกั้นและคูระบายน้ำรอบพื้นที่เก็บกองเศษดิน เศษหิน และรอบพื้นที่หน้าเหมืองจะต้องปลูกพืชคลุมดินและทิศทางของคูระบายน้ำต้องเบี่ยงเบนน้ำให้ไหลลงสู่บ่อตกตะกอน | - โครงการได้ดำเนินการสร้างคันทำนบกั้นเพื่อใช้ในการเบี่ยงเบนทางน้ำร่วมกับร่องระบายน้ำ โดยรอบแนวเขตพื้นที่ประทานบัตร เรียบร้อยแล้ว | ไม่มี | - รูปที่ 2-7 |

รูปที่ 2-7 คันทำนบดิน เพื่อใช้ในการเบี่ยงเบนทางน้ำร่วมกับร่องระบายน้ำ  
โดยรอบแนวเขตพื้นที่ประทานบัตร

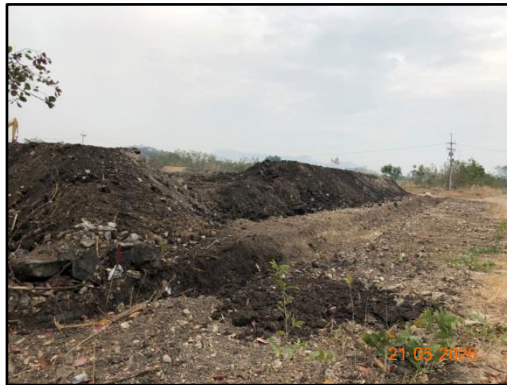
| มาตรการป้องกัน และแก้ไขผลกระทบสิ่งแวดล้อม | ผลการปฏิบัติตามมาตรการ<br>ป้องกัน และแก้ไขผลกระทบสิ่งแวดล้อม | ปัญหา อุปสรรค<br>และแนวทางแก้ไข | เอกสารอ้างอิง |
|---|---|---|---|
| 1.5 ให้จัดทำร่องระบายน้ำโดยรอบบ่อเหมืองโดยให้มีขนาดกว้างของ<br>ท้องร่อง 1.5 เมตร เพื่อรวบรวมน้ำลงบ่อดักตะกอนบริเวณหมายอักษร<br>“S” มีขนาดความจุประมาณ 3,800 ลูกบาศก์เมตร โดยห้ามทำการระบาย<br>น้ำออกสู่ภายนอกพื้นที่โครงการ โดยเด็ดขาด แต่หากจำเป็นต้องมีการ<br>ระบายน้ำออกนอกพื้นที่โครงการจะต้องระบายน้ำที่ผ่านการตกตะกอน<br>เป็นน้ำใสแล้วเท่านั้น และต้องตรวจสอบการระบายน้ำและบ่อดักตะกอน<br>ให้ใช้งานได้ดีอยู่เสมอ | - โครงการได้ดำเนินการจัดทำร่องระบายน้ำโดยรอบบ่อเหมืองเพื่อรวบรวมน้ำ<br>ลงสู่บ่อดักตะกอนเรียบร้อยแล้ว โดยโครงการไม่มีการระบายน้ำออกสู่ภายนอก<br>พื้นที่โครงการโดยเด็ดขาด | ไม่มี | - รูปที่ 2-8<br>- รูปที่ 2-9 |

รูปที่ 2-8 ร่องระบายน้ำโดยรอบบ่อเหมือง

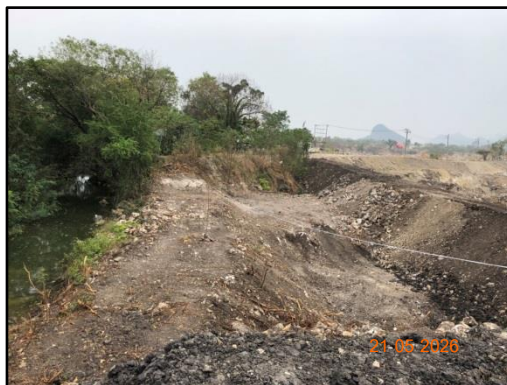
| มาตรการป้องกัน และแก้ไขผลกระทบสิ่งแวดล้อม | ผลการปฏิบัติตามมาตรการ<br>ป้องกัน และแก้ไขผลกระทบสิ่งแวดล้อม | ปัญหา อุปสรรค<br>และแนวทางแก้ไข | เอกสารอ้างอิง |
|---|---|---|---|
| 2.7 สร้างบ่อดักตะกอนจำนวน 2 บ่อ บ่อที่ 1 ขนาด 10 x 10 เมตร ลึก 4 เมตร บริเวณที่เก็บกองเศษดิน และบ่อที่ 2 ขนาด 25 x 10 เมตร ลึก 4 เมตร บริเวณด้านทิศตะวันออกของโครงการติดกับห้วยซับเหล็ก | - โครงการได้ดำเนินการจัดทำร่องระบายน้ำโดยรอบบ่อเหมืองเพื่อรวบรวมน้ำ ลงสู่บ่อดักตะกอนเรียบร้อยแล้ว โดยโครงการไม่มีการระบายน้ำออกสู่ภายนอก พื้นที่โครงการโดยเด็ดขาด | ไม่มี | - รูปที่ 2-8<br>- รูปที่ 2-9 |

รูปที่ 2-9 บ่อดักตะกอนภายในพื้นที่โครงการ

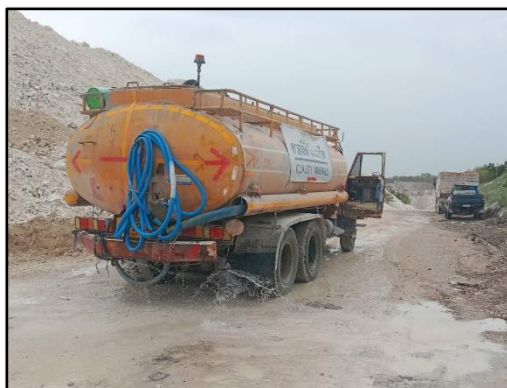
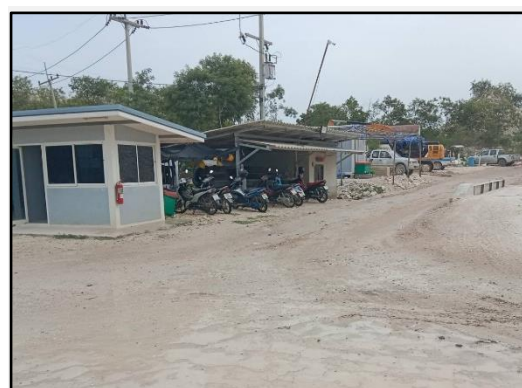
| มาตรการป้องกัน และแก้ไขผลกระทบสิ่งแวดล้อม | ผลการปฏิบัติตามมาตรการ<br>ป้องกัน และแก้ไขผลกระทบสิ่งแวดล้อม | ปัญหา อุปสรรค<br>และแนวทางแก้ไข | เอกสารอ้างอิง |
|---|---|---|---|
| 1.6 ให้ฉีดพรมน้ำบริเวณที่เกิดฝุ่นละออง ทั้งบริเวณหน้าเหมือง และ<br>เส้นทางขนส่งภายในพื้นที่ เพื่อลดการฟุ้งกระจายของฝุ่นละออง ตลอด<br>ระยะเวลาที่มีการทำงานของเครื่องจักร และยานพาหนะ หรือตามความ<br>เหมาะสมกับสภาพภูมิอากาศ และปรับปรุงเส้นทางขนส่งแร่ให้เป็น<br>ถนนลาดยาง หรือถนนหินบดอัดแน่น รวมทั้งตรวจสอบและปรับปรุง<br>ซ่อมแซมเส้นทางขนส่งแร่ให้อยู่ในสภาพที่ใช้งานได้ดีอยู่เสมอ | - โครงการได้ทำการฉีดพรมน้ำบริเวณที่เกิดฝุ่นละออง ทั้งบริเวณหน้าเหมือง<br>และเส้นทางขนส่งภายในพื้นที่ เพื่อลดการฟุ้งกระจายของฝุ่นละออง<br>เป็นประจำทุกวัน รวมทั้งได้มีการปรับปรุงซ่อมแซมเส้นทางขนส่งแร่ให้อยู่ใน<br>สภาพที่ใช้งานได้ดีอยู่เสมอ นอกจากนี้ทางโครงการได้กำหนดให้คนขับ<br>รถบรรทุกจัดหาวัสดุมาปิดคลุมท้ายรถที่ขนส่งแร่ให้เรียบร้อย เพื่อป้องกันการ<br>รบกวนและการฟุ้งกระจายของฝุ่นบนท้องถนน | ไม่มี | - รูปที่ 2-10<br>- รูปที่ 2-11 |

| มาตรการป้องกัน และแก้ไขผลกระทบสิ่งแวดล้อม | ผลการปฏิบัติตามมาตรการ<br>ป้องกัน และแก้ไขผลกระทบสิ่งแวดล้อม | ปัญหา อุปสรรค<br>และแนวทางแก้ไข | เอกสารอ้างอิง |
|---|---|---|---|
| 2.4 จัดพรมน้ำบนเส้นทางขนส่งแร่ที่เป็นลูกรังภายในพื้นที่โครงการ และถนนลูกรังที่ใช้ขนส่งแร่ภายนอกโครงการ โดยฉีดพรมน้ำวันละ 3 - 4 ครั้ง/วัน ในฤดูร้อนและฤดูหนาว และวันละ 1 ครั้ง ในช่วงฤดูฝน | - โครงการได้ทำการฉีดพรมน้ำบริเวณที่เกิดฝุ่นละออง ทั้งบริเวณหน้าเหมือง และเส้นทางขนส่งภายในพื้นที่ เพื่อลดการฟุ้งกระจายของฝุ่นละออง เป็นประจำทุกวัน รวมทั้งได้มีการปรับปรุงซ่อมแซมเส้นทางขนส่งแร่ให้อยู่ใน สภาพที่ใช้งานได้ดีอยู่เสมอ นอกจากนี้ทางโครงการได้กำหนดให้คนขับ รถบรรทุกจัดหาวัสดุมาปิดคลุมท้ายรถที่ใช้ขนส่งแร่ให้เรียบร้อย เพื่อป้องกันการ ร่วงหล่นและการฟุ้งกระจายของฝุ่นบนท้องถนน | ไม่มี | - รูปที่ 2-10<br>- รูปที่ 2-11 |

รูปที่ 2-10 การฉีดพรมน้ำบริเวณที่เกิดฝุ่นละออง ทั้งบริเวณหน้าเหมือง และเส้นทางขนส่งภายในพื้นที่  
เพื่อลดการฟุ้งกระจายของฝุ่นละออง

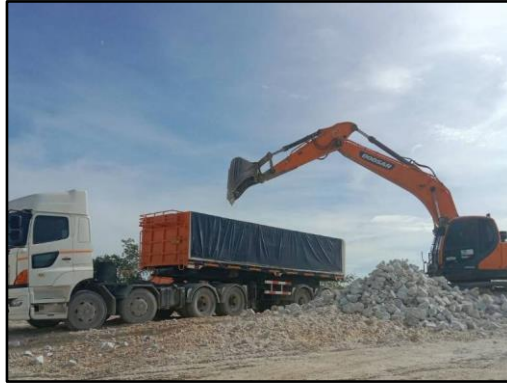
รูปที่ 2-11 รถบรรทุกขนส่งแร่ที่ปิดคลุมผ้าใบอย่างมิดชิด

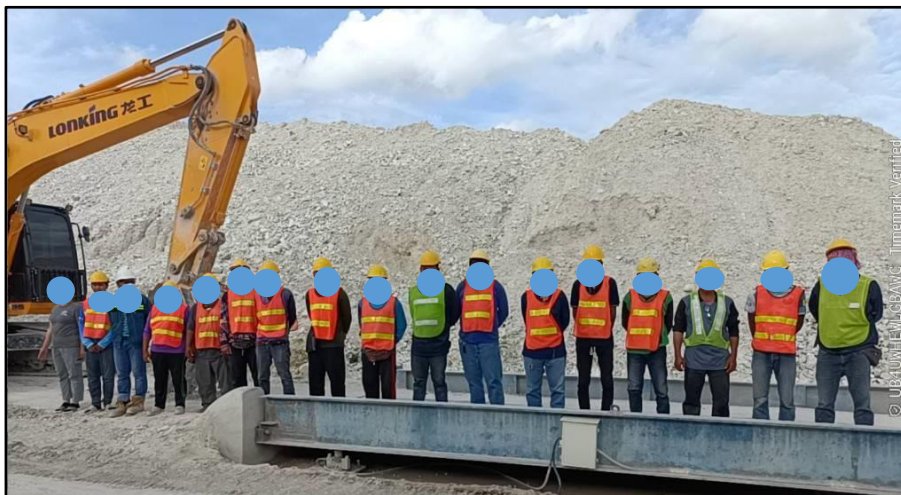
| มาตรการป้องกัน และแก้ไขผลกระทบสิ่งแวดล้อม | ผลการปฏิบัติตามมาตรการ<br>ป้องกัน และแก้ไขผลกระทบสิ่งแวดล้อม | ปัญหา อุปสรรค<br>และแนวทางแก้ไข | เอกสารอ้างอิง |
|---|---|---|---|
| 2.10 จัดเตรียมอุปกรณ์ป้องกันอันตรายส่วนบุคคลให้แก่พนักงานที่ทำงานในเหมือง เช่น หน้ากากกันฝุ่น ที่อุดหู หมวกนิรภัย รองเท้านิรภัย และเครื่องป้องกันตา เป็นต้น | - โครงการได้กำชับให้พนักงานสวมใส่อุปกรณ์ป้องกันอันตรายส่วนบุคคล เช่น หน้ากากกันฝุ่น หมวกนิรภัย ปลั๊กอุดหู รองเท้านิรภัย เป็นต้น ให้เหมาะสมกับสภาพของงานทุกครั้งในขณะปฏิบัติงาน | ไม่มี | - รูปที่ 2-12 |

รูปที่ 2-12 พนักงานสวมใส่อุปกรณ์ป้องกันอันตรายส่วนบุคคลขณะปฏิบัติงาน

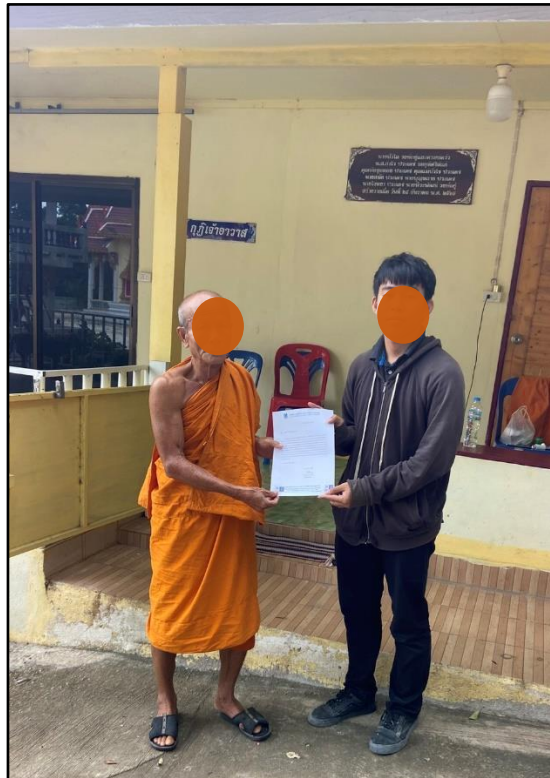
รูปที่ 2-13 การแจ้งผลการตรวจวัดและเฝ้าระวังปัญหาคุณภาพน้ำ

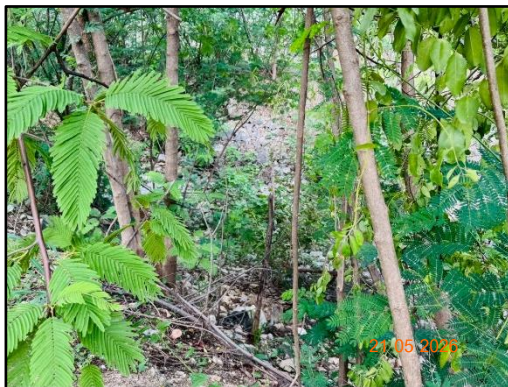
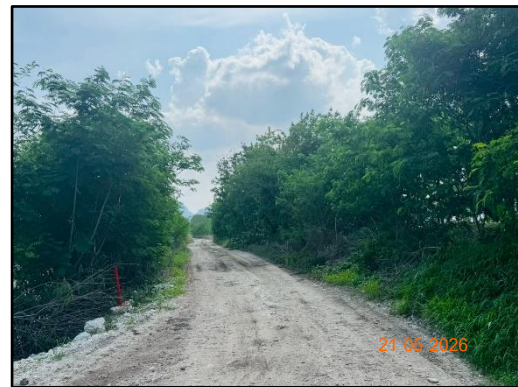
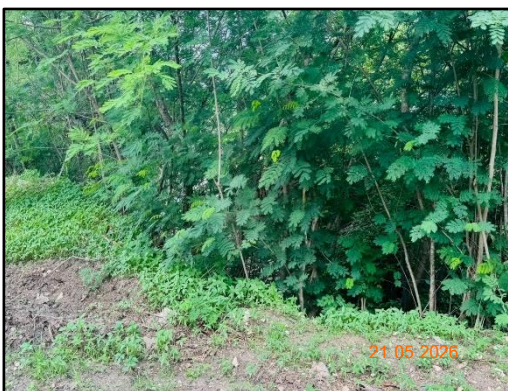
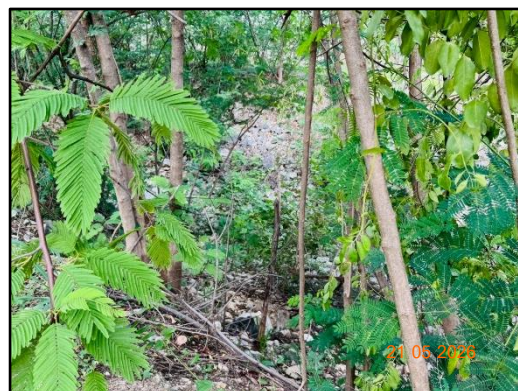
| มาตรการป้องกัน และแก้ไขผลกระทบสิ่งแวดล้อม | ผลการปฏิบัติตามมาตรการ<br>ป้องกัน และแก้ไขผลกระทบสิ่งแวดล้อม | ปัญหา อุปสรรค<br>และแนวทางแก้ไข | เอกสารอ้างอิง |
|---|---|---|---|
| 1.10.2 บริเวณพื้นที่ที่ผ่านการทำเหมืองในระยะสุดท้าย และที่ใช้ในกิจกรรมต่างๆ<br>ทุกบริเวณให้ฟื้นฟู โดยการขุดหลุมหรือร่องใส่ดิน/ปุ๋ย พร้อมทั้งปลูกพืชคลุมดิน<br>และไม้โตเร็วเพื่อคืนสภาพป่าไว้ | - โครงการจะปลูกต้นไม้ทดแทนต้นไม้ที่ตายแล้ว ตามแนวคันดินบริเวณ<br>ทิศตะวันตกของบ่อเหมือง และตามแนวคันดินบริเวณทิศใต้ของบ่อเหมือง<br>ตามแผนที่แสดงพื้นที่ที่จะทำการฟื้นฟู และทำการดูแลรักษาสภาพต้นไม้ที่มี<br>อยู่ตามธรรมชาติให้อยู่ในสภาพเดิมและปลูกไม้โตเร็วหรือไม้ท้องถิ่น<br>เพิ่มเติมให้เต็มทิวในพื้นที่เว้นที่ทำเหมืองให้หนาแน่นขึ้นเรียบร้อยแล้ว | ไม่มี | - รูปที่ 2-5<br>- รูปที่ 2-14<br>- ภาคผนวก ข-7 |

รูปที่ 2-14 สภาพต้นไม้อยู่ตามธรรมชาติโดยรอบพื้นที่โครงการ (ป่าเหมืองช้างเค็ยง)

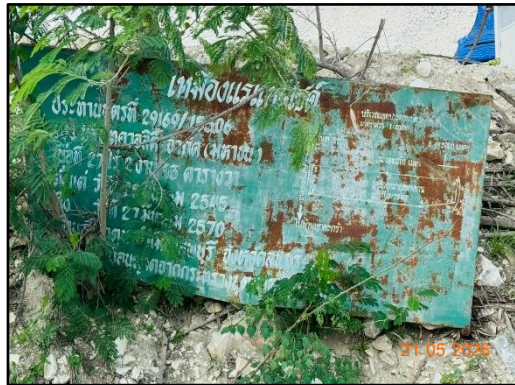
| มาตรการป้องกัน และแก้ไขผลกระทบสิ่งแวดล้อม | ผลการปฏิบัติตามมาตรการ<br>ป้องกัน และแก้ไขผลกระทบสิ่งแวดล้อม | ปัญหา อุปสรรค และ<br>แนวทางแก้ไข | เอกสารอ้างอิง |
|---|---|---|---|
| 1.11 ให้รื้อถอนโยกย้ายสิ่งปลูกสร้าง อาคาร โรงเรือน ตลอดจนวัสดุอุปกรณ์ที่ใช้ในการทำเหมืองออกจากพื้นที่ประทานบัตรให้แล้วเสร็จก่อนสิ้นอายุประทานบัตรไม่น้อยกว่า 1 เดือน และดำเนินการปลูกต้นไม้ขึ้นต้นโตเร็ว หรือพืชคลุมดินในบริเวณที่สามารถดำเนินการได้ทั้งหมด | - ปัจจุบันโครงการยังไม่สิ้นอายุประทานบัตร จึงยังไม่มีกรรื้อถอนโยกย้ายสิ่งปลูกสร้าง อาคาร โรงเรือน ตลอดจนวัสดุอุปกรณ์ที่ใช้ในการทำเหมืองออกจากพื้นที่ประทานบัตร อย่างไรก็ตามก่อนสิ้นอายุประทานบัตรทางโครงการจะปฏิบัติตามมาตรการและข้อกำหนดที่เกี่ยวข้องอย่างเคร่งครัด | ไม่มี | - รูปที่ 2-15 |

รูปที่ 2-15 ป้ายแสดงข้อมูลรายละเอียดเกี่ยวกับอายุประทานบัตรของโครงการ

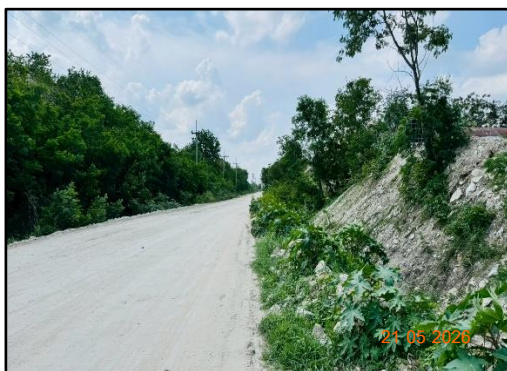
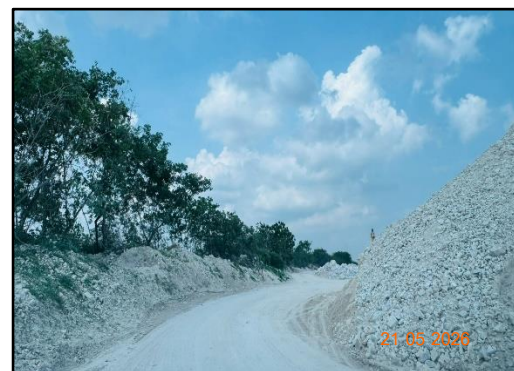
| มาตรการป้องกัน และแก้ไขผลกระทบสิ่งแวดล้อม | ผลการปฏิบัติตามมาตรการ<br>ป้องกัน และแก้ไขผลกระทบสิ่งแวดล้อม | ปัญหา อุปสรรค<br>และแนวทางแก้ไข | เอกสารอ้างอิง |
|---|---|---|---|
| 2.5 ทำการปรับปรุงแก้ไขถนนช่วงที่เป็นถนนลูกรังให้เป็นถนนที่มี พื้นผิวการจราจรที่ไม่ให้เกิดฝุ่นฟุ้งกระจายมาก | - โครงการได้ทำการปรับปรุง ดูแล บำรุงรักษา ถนน และเส้นทางลำเรียงแร่ให้มี สภาพดีตลอดระยะการดำเนินการ รวมทั้งได้ทำการฉีดพรมน้ำบริเวณที่เกิดฝุ่น ละออง ทั้งบริเวณหน้าเหมือง และเส้นทางขนส่งภายในพื้นที่ เพื่อลดการฟุ้ง กระจายของฝุ่นละอองเป็นประจำทุกวัน | ไม่มี | - รูปที่ 2-10<br>- รูปที่ 2-16 |

รูปที่ 2-16 ถนนภายในพื้นที่โครงการ

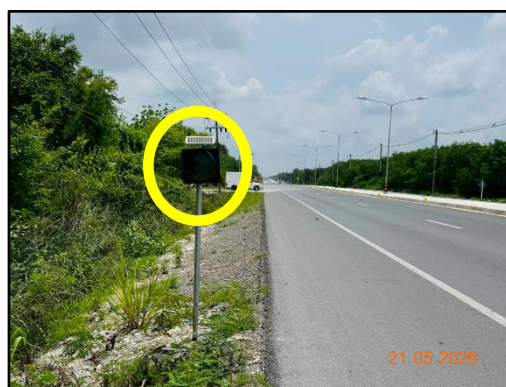
| มาตรการป้องกัน และแก้ไขผลกระทบสิ่งแวดล้อม | ผลการปฏิบัติตามมาตรการ<br>ป้องกัน และแก้ไขผลกระทบสิ่งแวดล้อม | ปัญหา อุปสรรค<br>และแนวทางแก้ไข | เอกสารอ้างอิง |
|---|---|---|---|
| 2.6 กำหนดความเร็วของยานพาหนะที่ใช้ในการขนส่งแร่ให้ไม่เกิน 25 กิโลเมตรต่อชั่วโมง ในช่วงถนนลูกรังและช่วงที่ผ่านชุมชน | - โครงการได้ทำการติดตั้งป้ายสัญญาณเตือน เช่น ป้ายสัญลักษณ์เพื่อแจ้งเตือน การควบคุมความเร็วของรถขนส่งแร่ โดยกำหนด “ความเร็วไม่เกิน 30 กิโลเมตร/ชั่วโมง” และจัดให้มีสัญญาณไฟกระพริบ บริเวณริมเส้นทางขนส่งแร่ เพื่อช่วยลดอุบัติเหตุต่างๆ เรียบร้อยแล้ว | ไม่มี | - รูปที่ 2-17<br>- รูปที่ 2-18 |

รูปที่ 2-17 สัญญาณไฟกระพริบ บริเวณริมเส้นทางขนส่งแร่

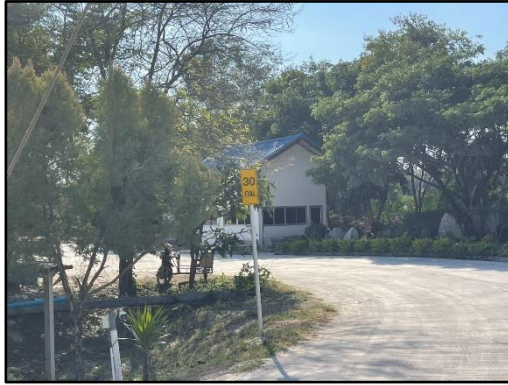
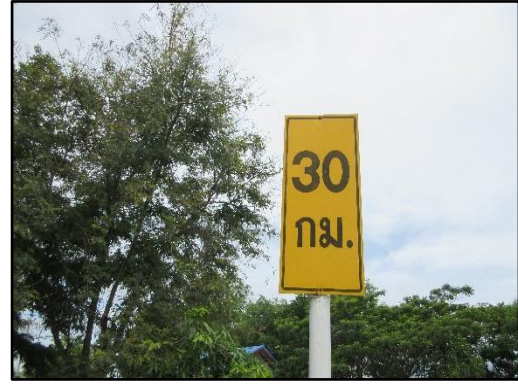
รูปที่ 2- 18 ป้ายแจ้งเตือนความเร็วของรถขนส่งแร่ ระบุความเร็วไม่เกิน 30 กิโลเมตรต่อชั่วโมง
