สำเนาเอกสารประกอบผลการปฏิบัติตามมาตรการป้องกัน  
และแก้ไขผลกระทบสิ่งแวดล้อม

ภาพถ่ายประกอบผลการปฏิบัติตามมาตรการป้องกัน  
และแก้ไขผลกระทบสิ่งแวดล้อม

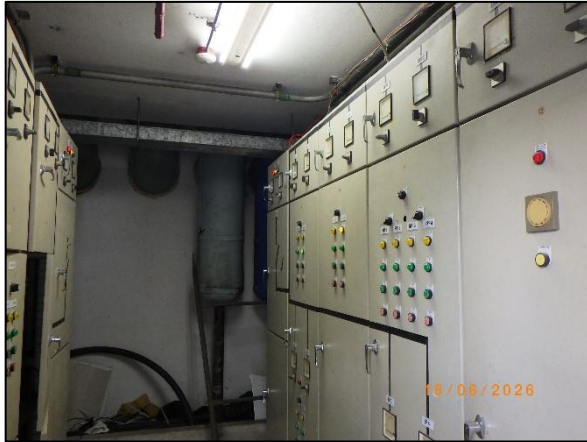
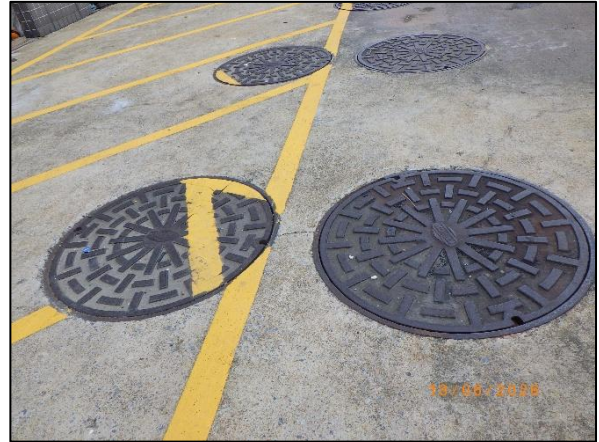
รูปที่ 1 ระบบบำบัดน้ำเสีย บริเวณ Office

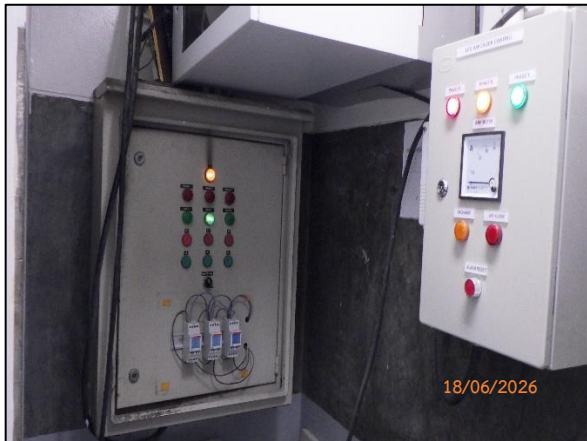
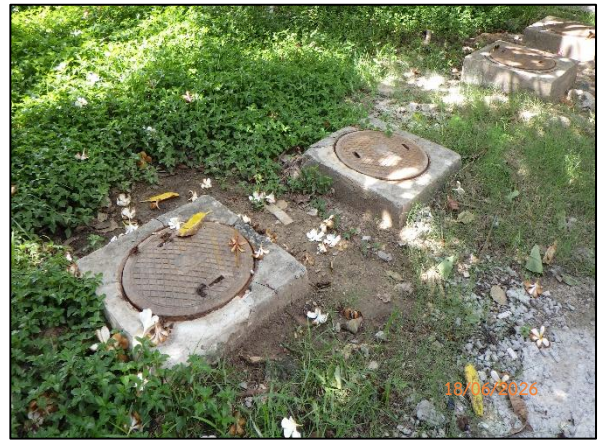
รูปที่ 2 ระบบบำบัดน้ำเสีย บริเวณ Canteen

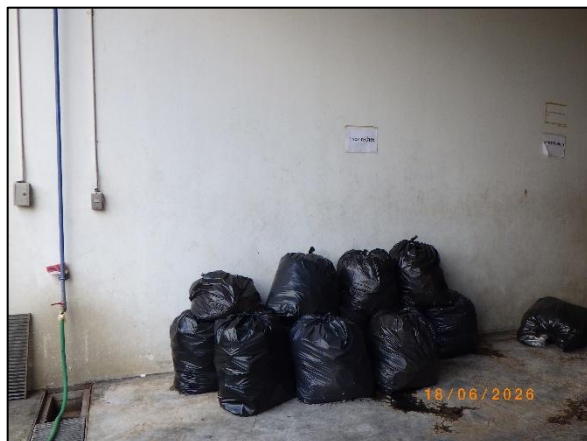
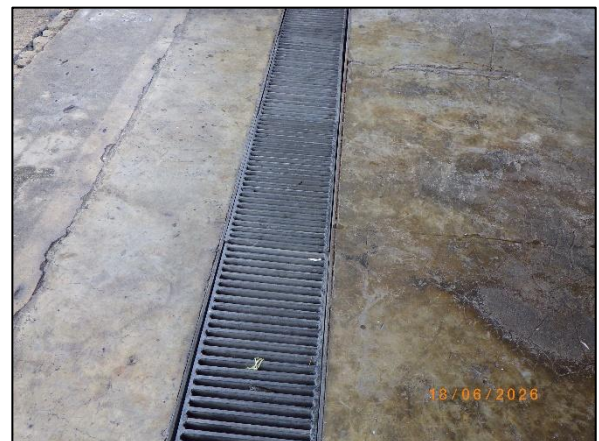
รูปที่ 3 ห้องพักรวมมูลฝอยและวางระบายน้ำจากห้องพักรวมมูลฝอย

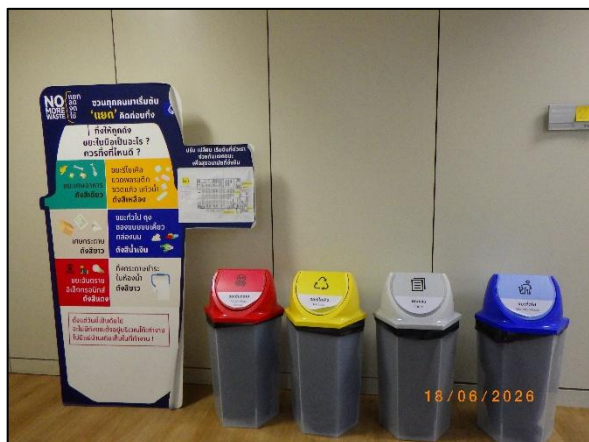
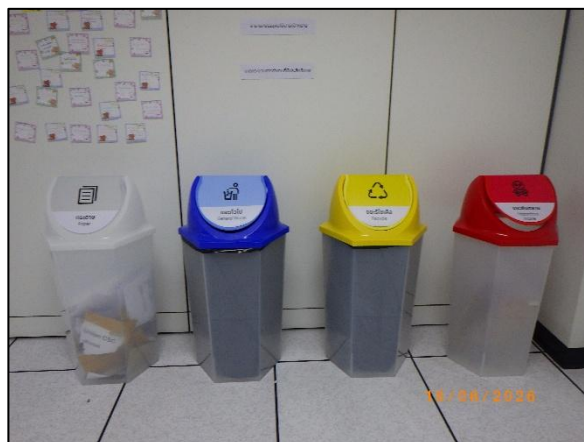
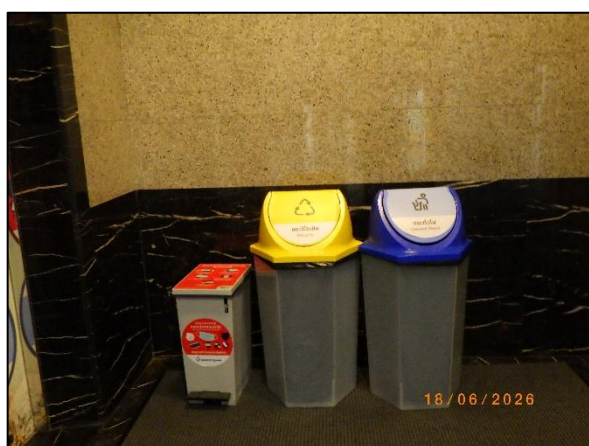
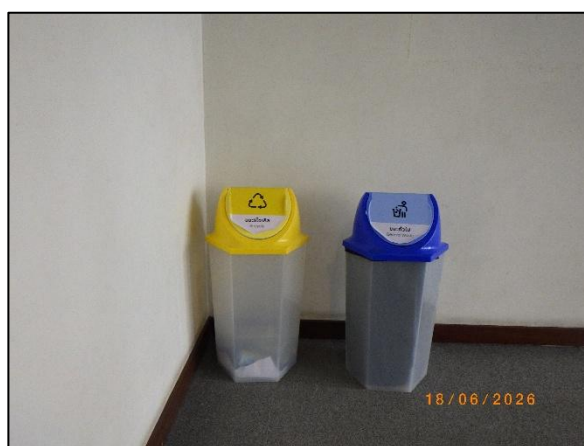
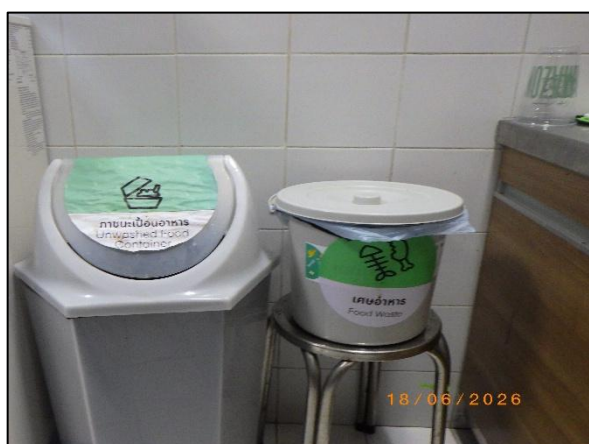
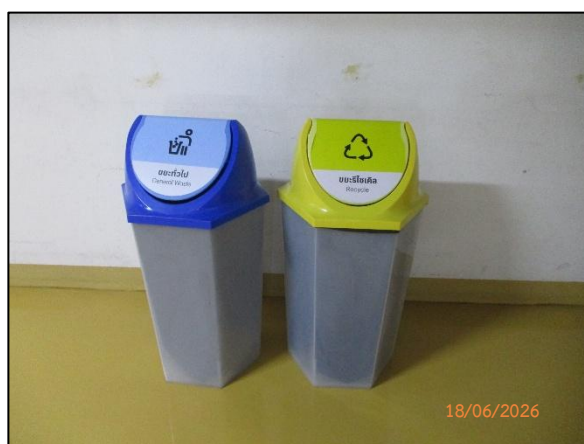
รูปที่ 4 ภาพขณะรองรับขยะมูลฝอยภายในอาคาร

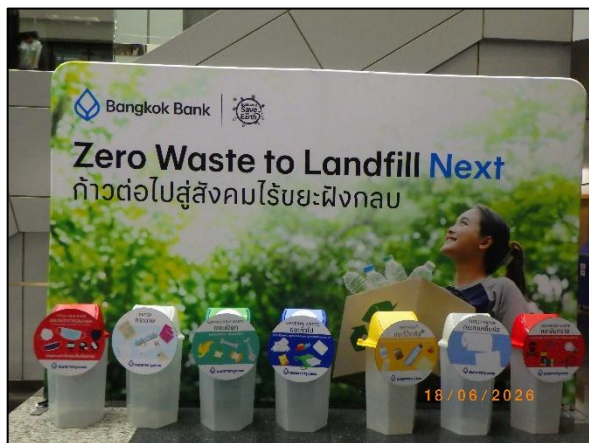
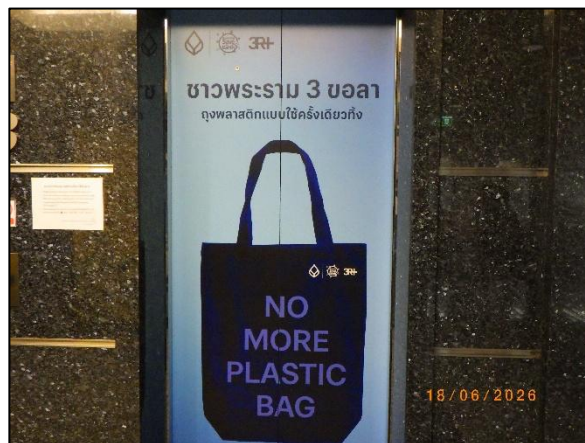
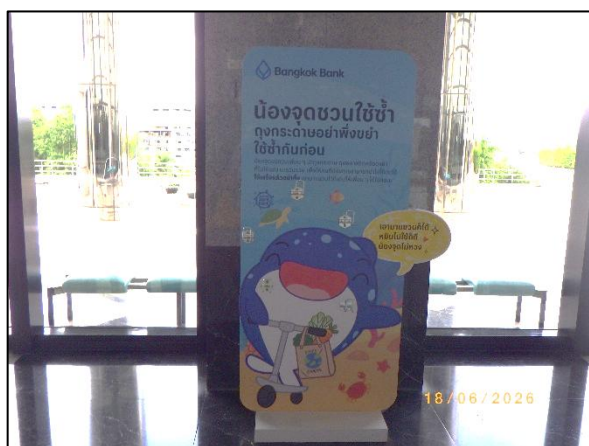
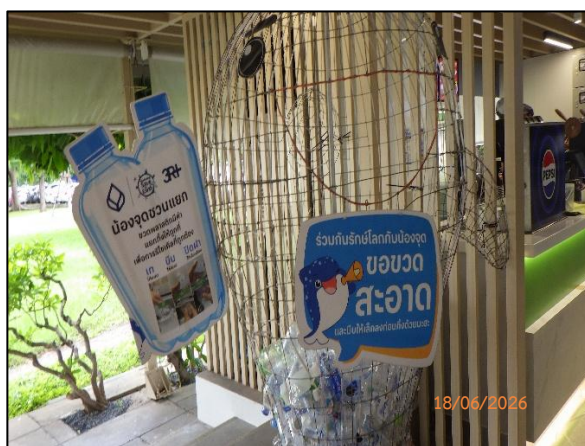
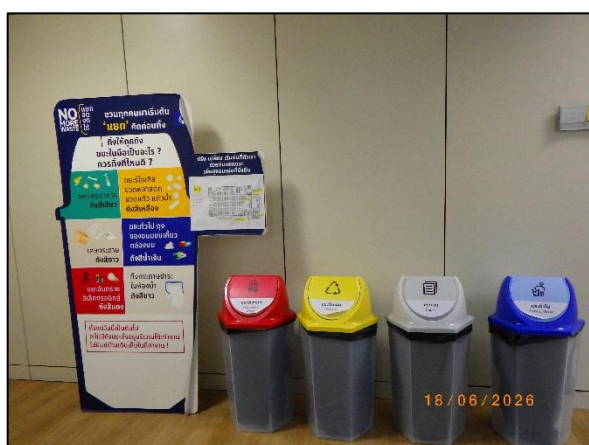
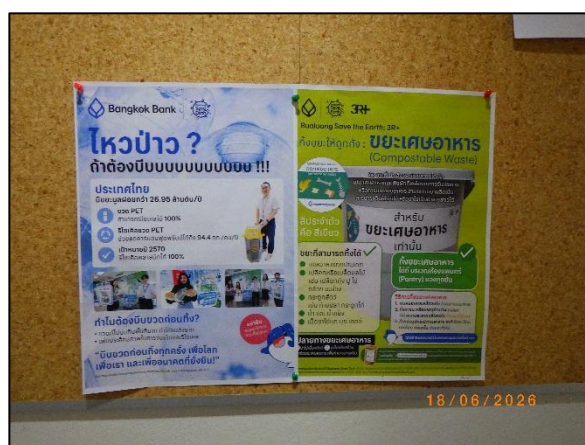
รูปที่ 5 การประชาสัมพันธ์การบริหารจัดการขยะภายในโครงการ

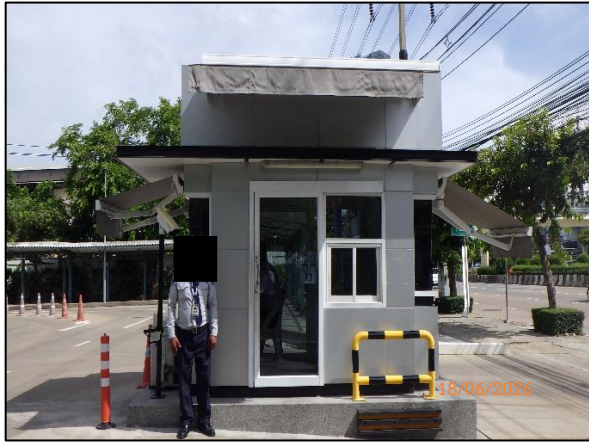
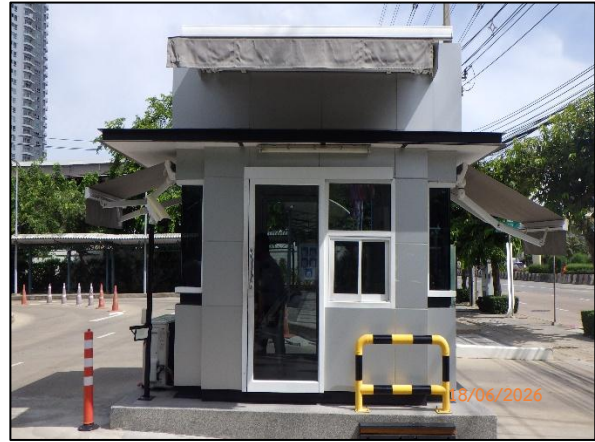
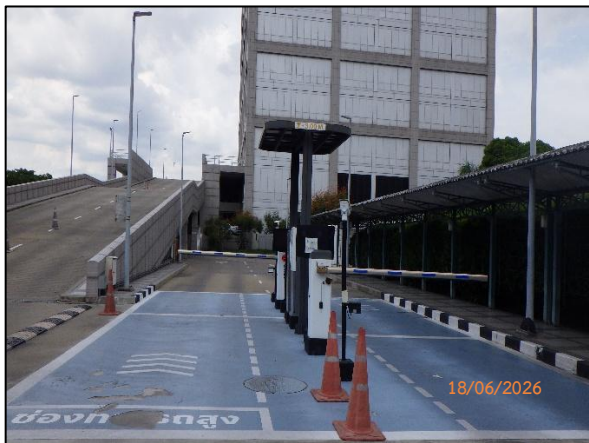
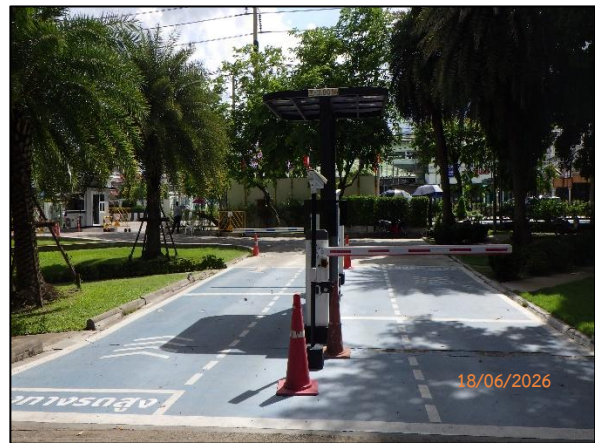
รูปที่ 6 เจ้าหน้าที่อำนวยความสะดวกบริเวณทางเข้า-ออก

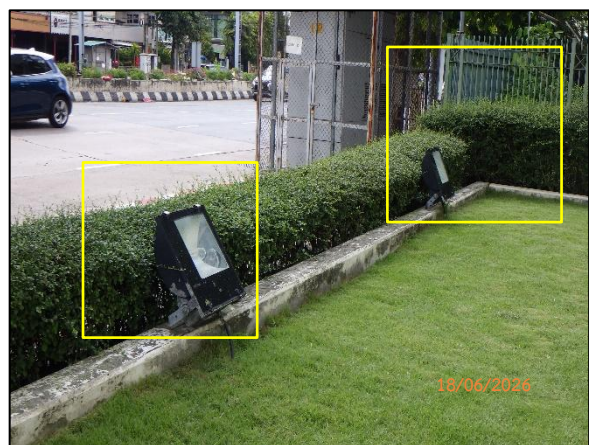
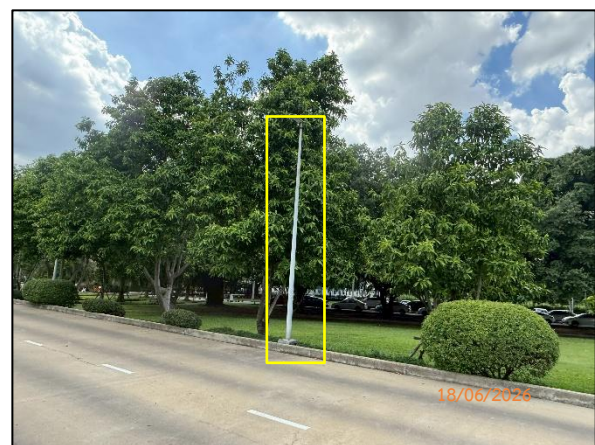
รูปที่ 7 ติดตั้งดวงไฟ บริเวณทางเข้า-ออก

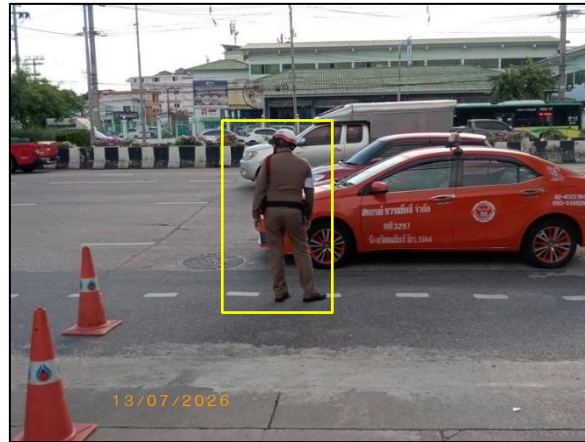
รูปที่ 8 ตำรวจจราจรประจำที่บริเวณจุดกลับรถเยื้องกับโครงการ

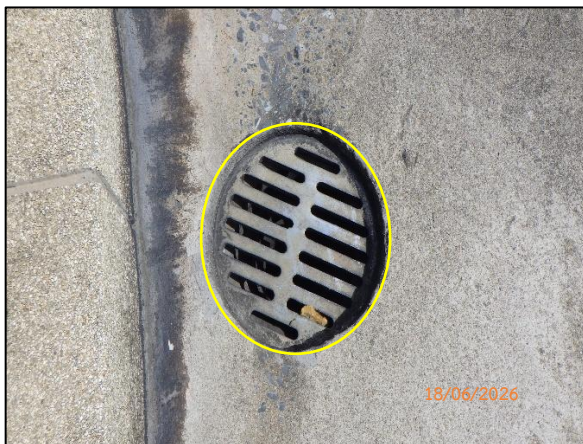
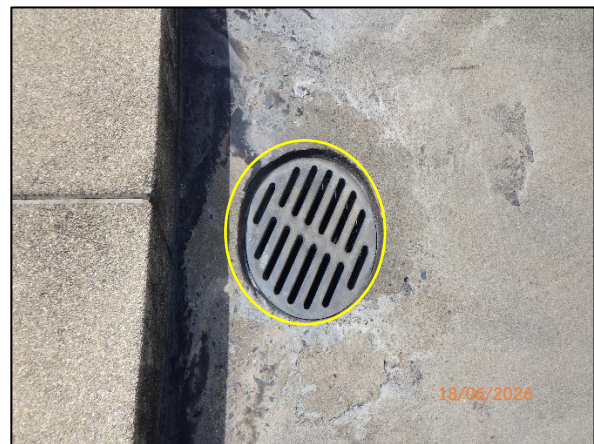
รูปที่ 9 ท่อรวบรวมน้ำฝนจากระเบียง ชั้น 3 ของอาคารศูนย์ฝึกอบรม

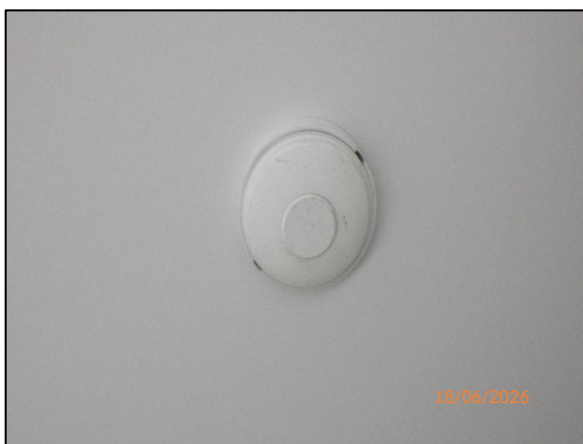
อุปกรณ์ตรวจจับความร้อน

รูปที่ 10 ระบบสัญญาณเตือนภัยภายในโครงการ

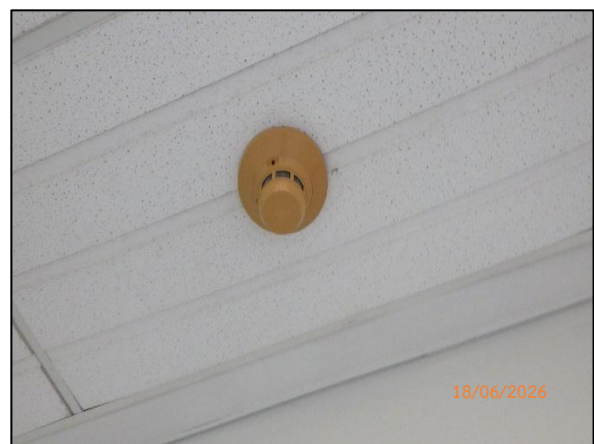
อุปกรณ์ตรวจจับควัน

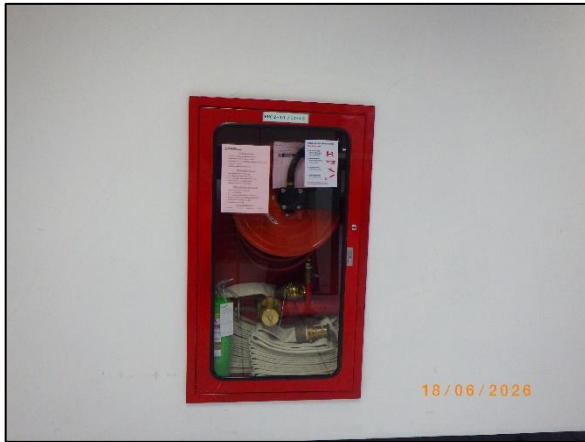
ก) ตู้อุปกรณ์ดับเพลิง

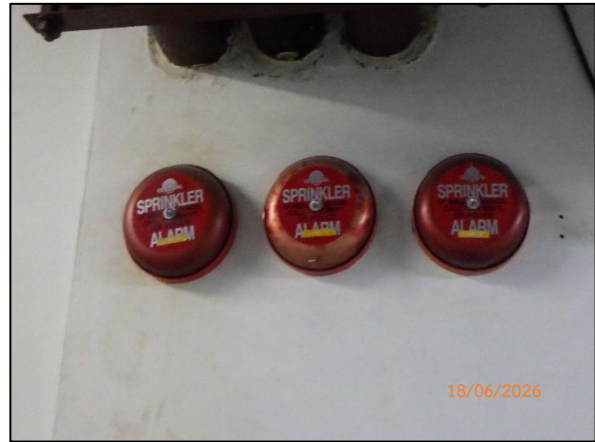
ข) สัญญาณเตือนภัย

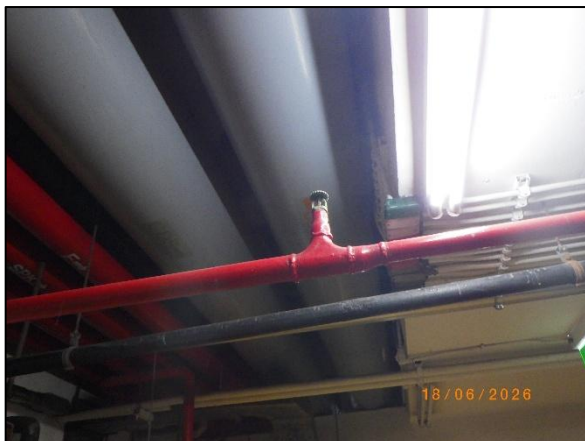
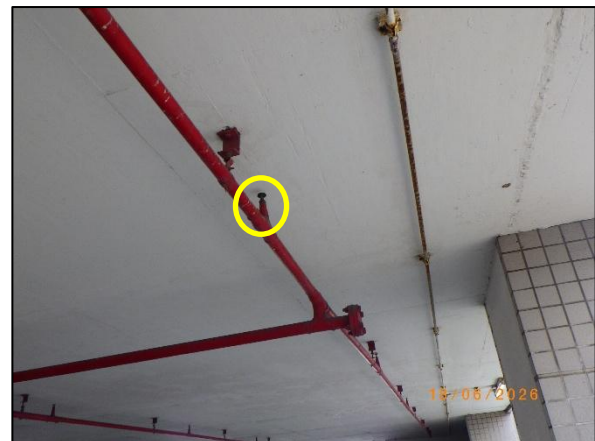
ค) ระบบดับเพลิงอัตโนมัติแบบโปรยน้ำฝอย

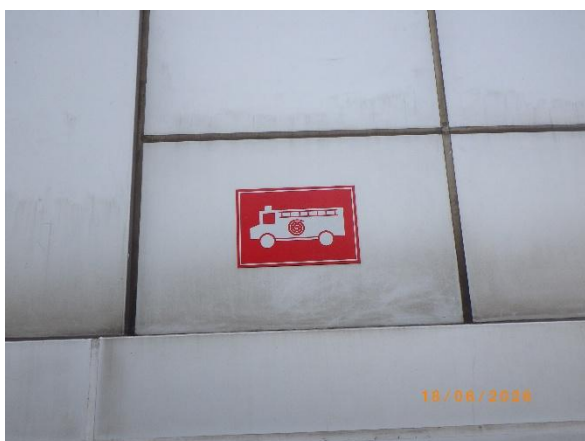
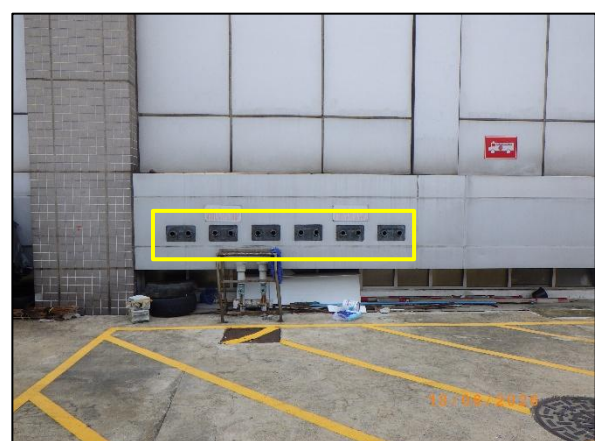
ง) หัวรับน้ำดับเพลิงนอกอาคาร

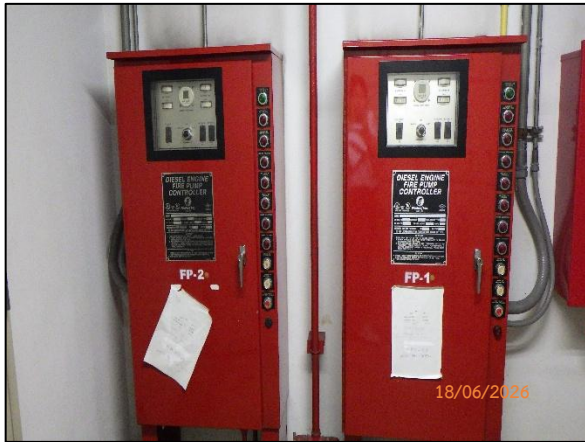
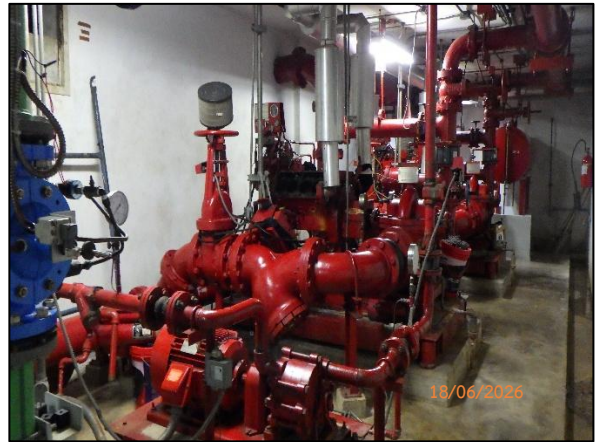
จ) เครื่องสูบน้ำดับเพลิง

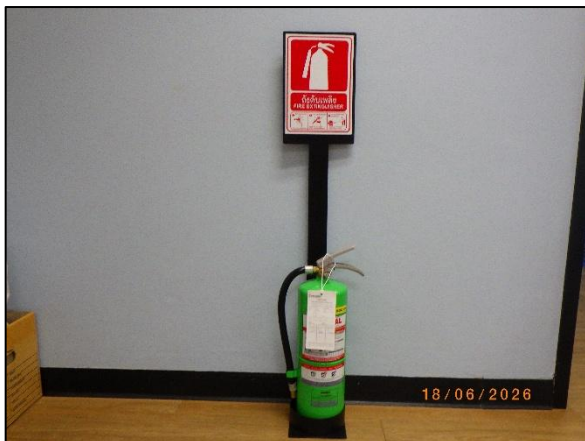
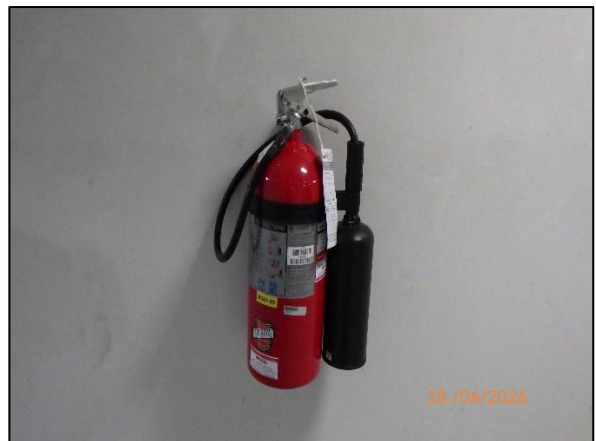
ฉ) ถังดับเพลิงมือถือ

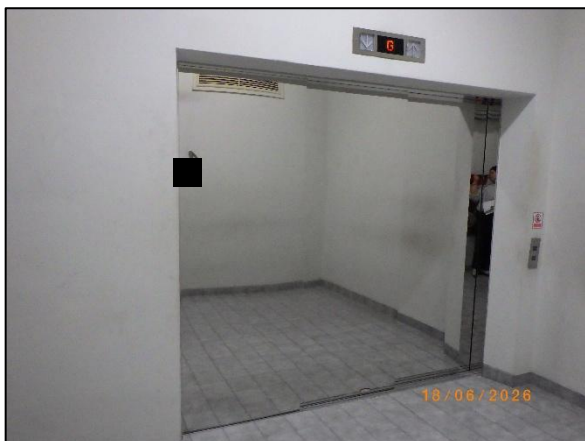
ช) ลิฟต์ดับเพลิง

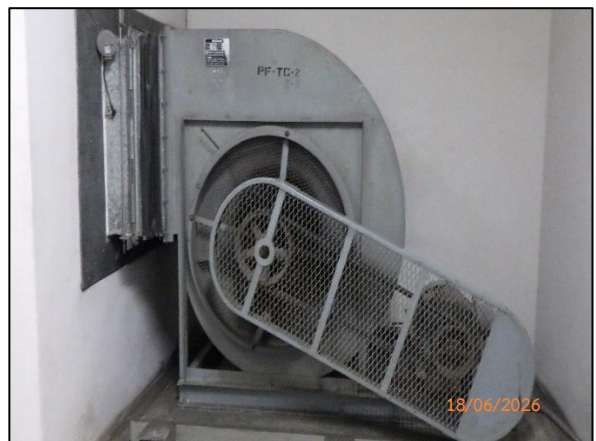
ซ) ระบบอัดอากาศ

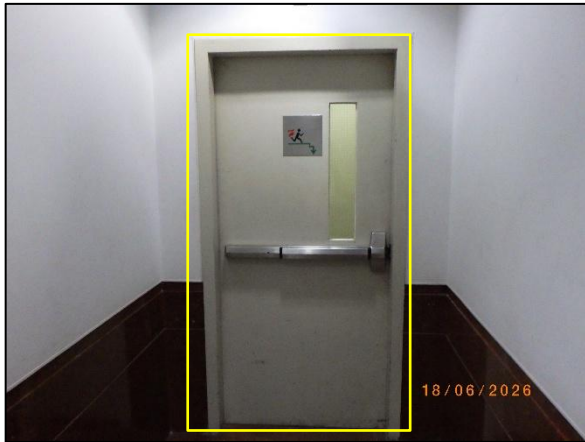
ก) ประตูหนีไฟ

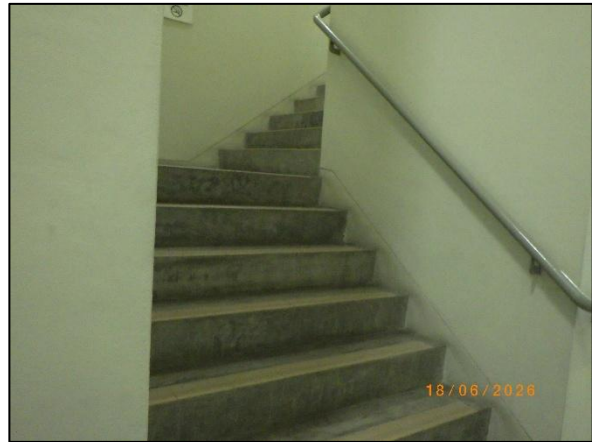
ข) บันไดหนีไฟ

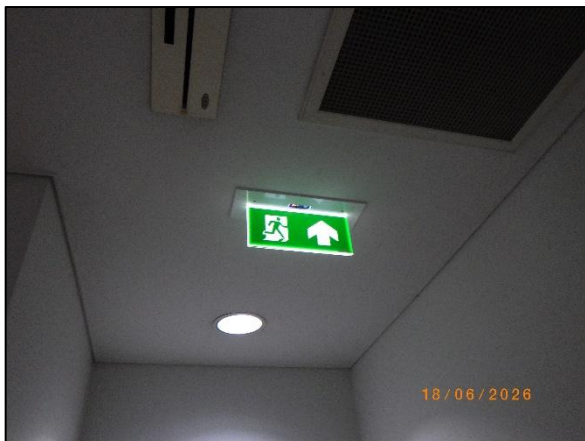
ค) ป้ายเรืองแสงบอกทางหนีไฟ

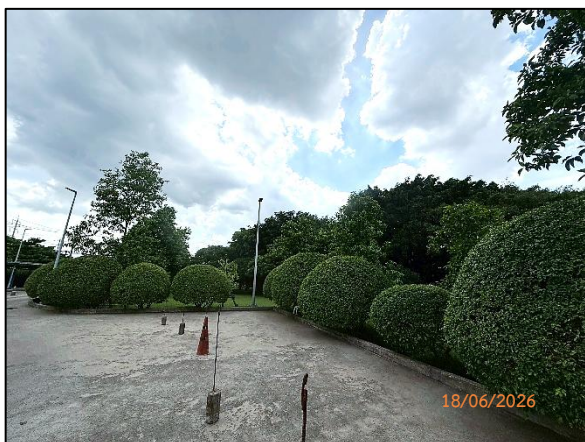
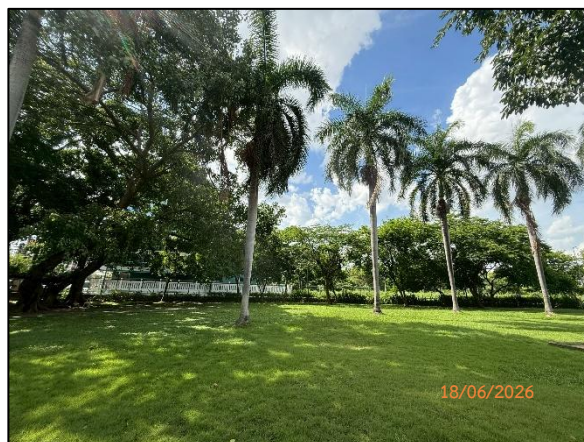
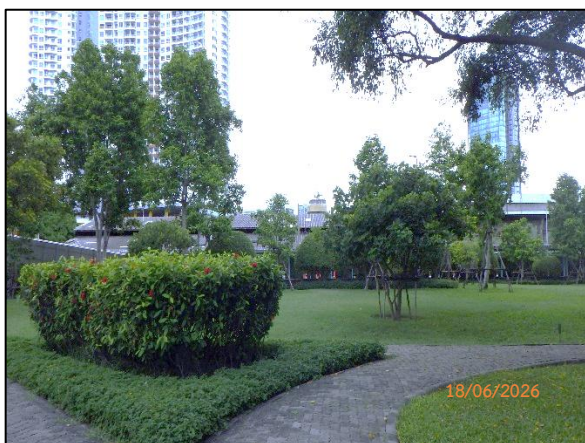
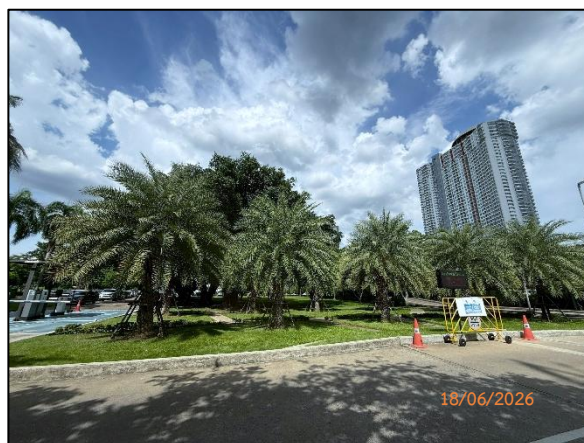
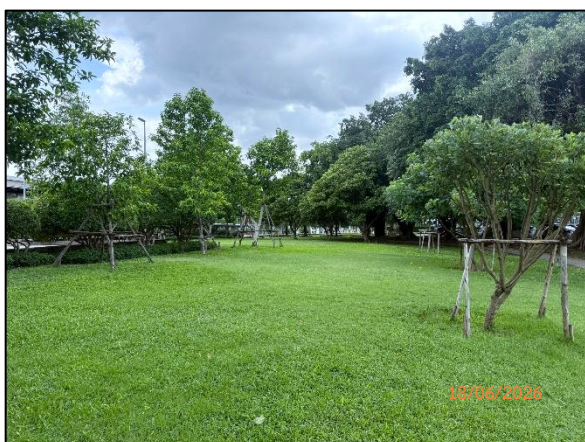
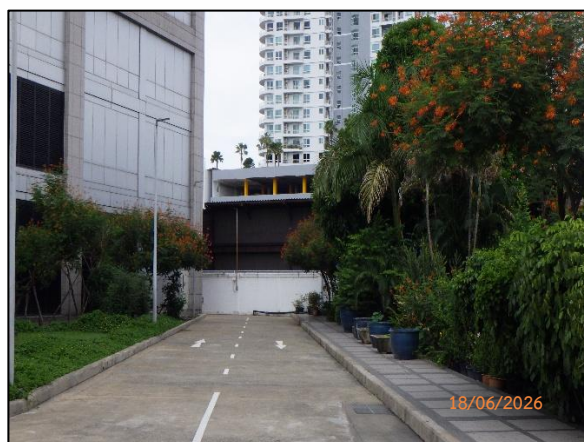
ก) พื้นที่สีเขียวภายในโครงการ

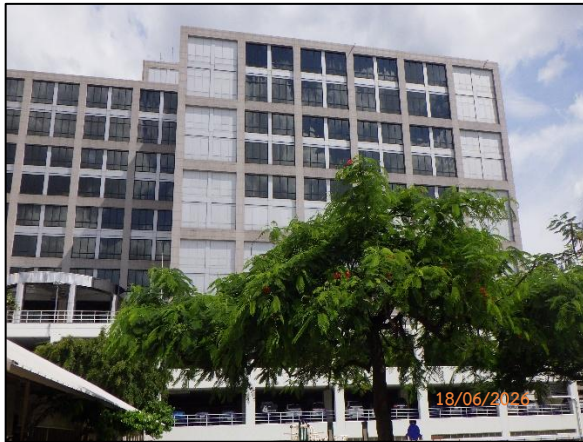
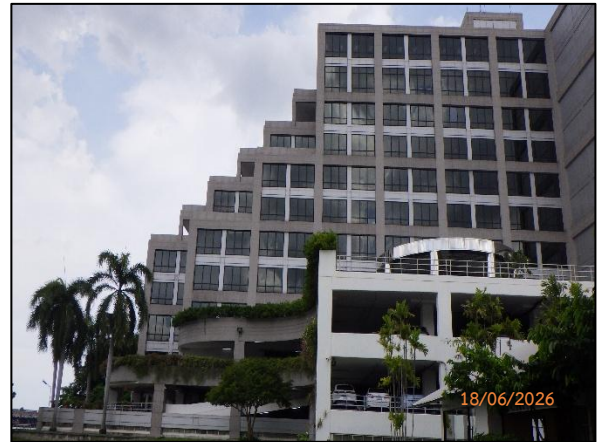
ข) การเลือกใช้วัสดุและสีภายนอกอาคาร

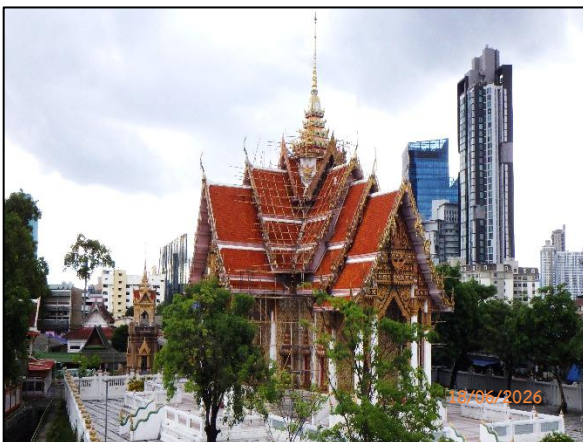
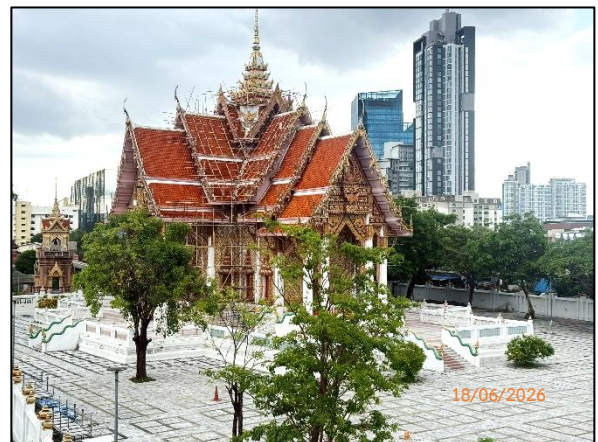
รูปที่ 14 จัดภูมิทัศน์บริเวณวัดช่องนนทรี

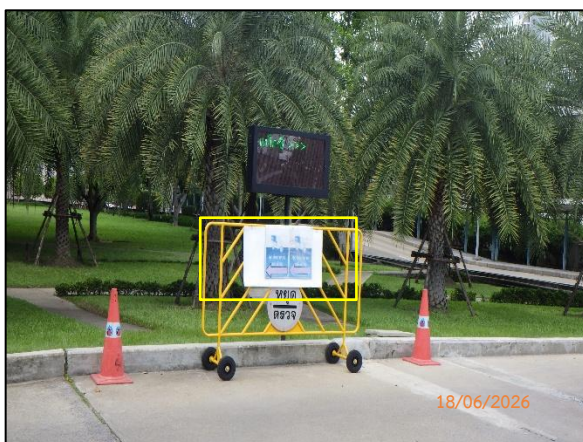
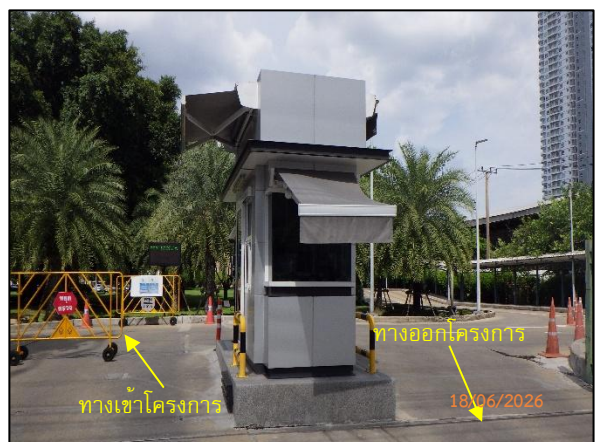
รูปที่ 15 ป้ายสัญลักษณ์แสดงทางเข้า-ออก

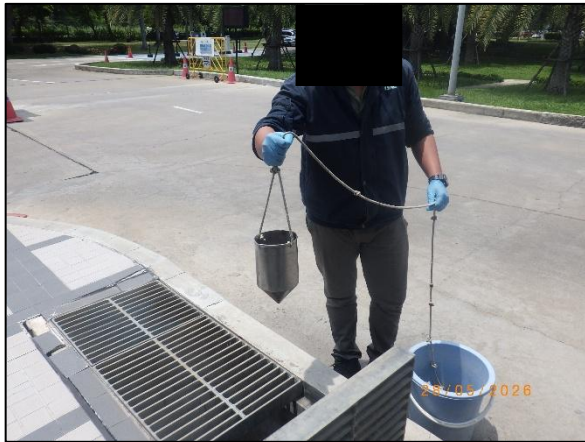
จุดบ่อตรวจการระบายก่อนออกภายนอก

### รูปที่ 16 บ่อพักก่อนระบายน้ำทิ้งลงสู่ท่อระบายน้ำสาธารณะ

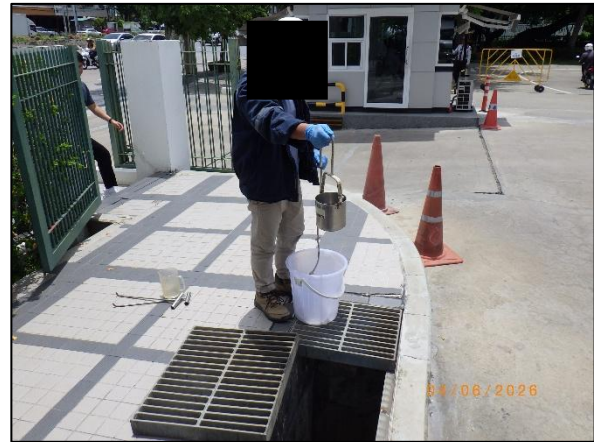
จุดบ่อตรวจการระบายก่อนออกภายนอก

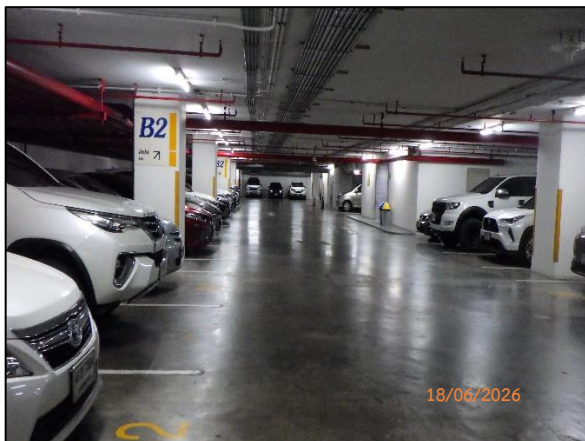
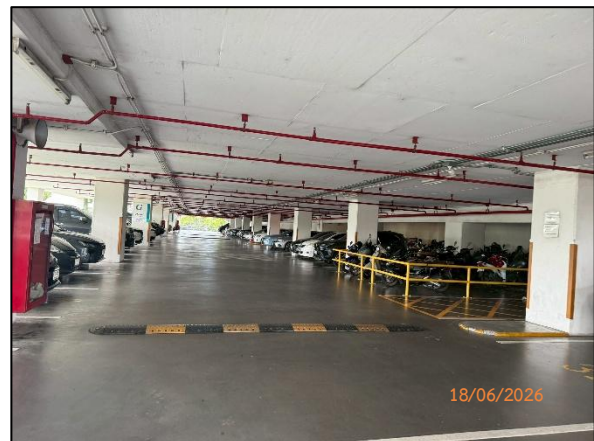
### รูปที่ 17 พื้นที่จอดรถภายในโครงการ

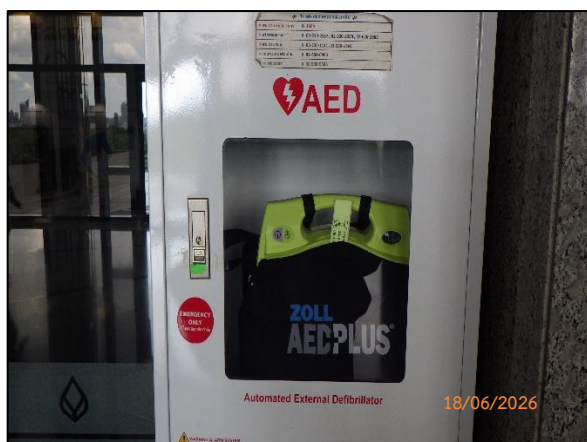
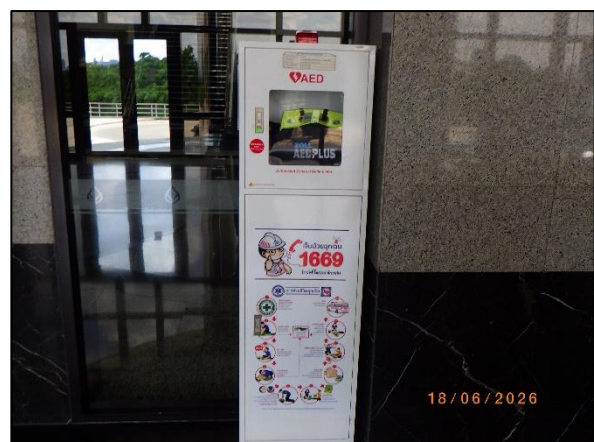
### รูปที่ 18 เครื่อง AED บริเวณ ชั้น 3 หน้าอาคารศูนย์ฝึกอบรม
