## บทที่ 2

### การปฏิบัติตามมาตรการป้องกันและแก้ไขผลกระทบสิ่งแวดล้อม

การปฏิบัติตามมาตรการป้องกัน และแก้ไขผลกระทบสิ่งแวดล้อม โครงการเหมืองแร่หินดินดานเพื่ออุตสาหกรรมปูนซีเมนต์ คำขอประทานบัตรที่ 123/2539 (เลขประทานบัตร 28665/15781) ของบริษัท ปูนซีเมนต์เอเชีย จำกัด (มหาชน)

รายงานผลการปฏิบัติตามมาตรการป้องกันและแก้ไขผลกระทบสิ่งแวดล้อมและมาตรการติดตามตรวจสอบผลกระทบสิ่งแวดล้อม  
โครงการเหมืองแร่หินดินดานเพื่ออุตสาหกรรมปูนซีเมนต์ ค่าขอประทานบัตรที่ 123/2539 (เลขประทานบัตร 28665/15781)  
บริษัท ปูนซีเมนต์เอเชีย จำกัด (มหาชน)  
เดือนมกราคม-มิถุนายน 2569

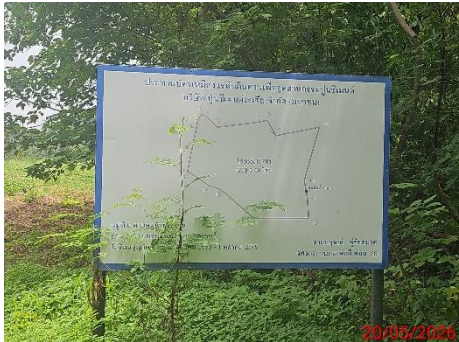
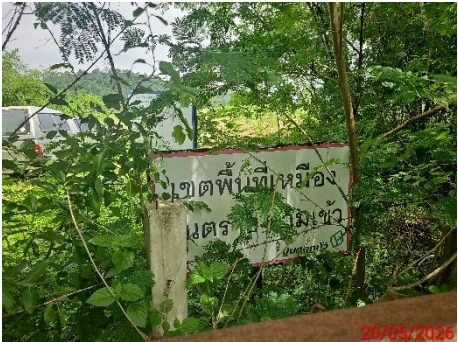
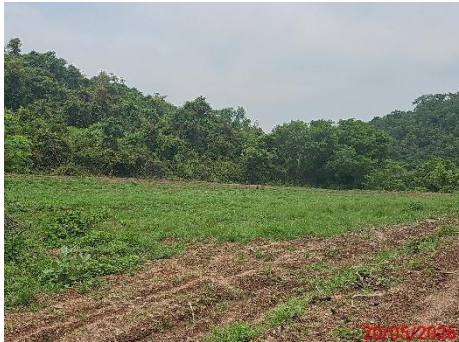
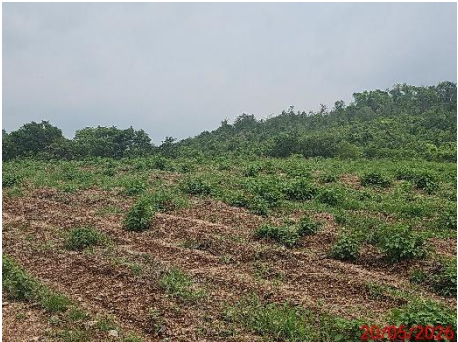
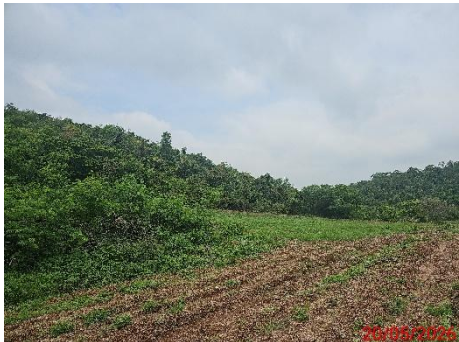
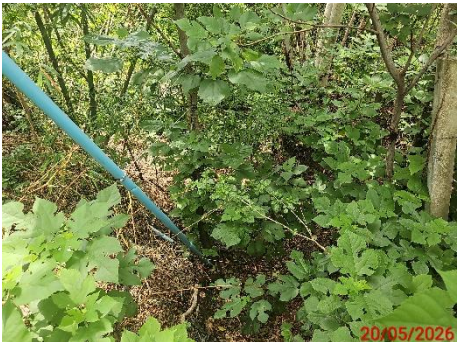
| <p>รูปที่ 1 สภาพปัจจุบันของโครงการ</p> | |

| มาตรการป้องกันและแก้ไขผลกระทบสิ่งแวดล้อม | สถานที่ดำเนินการ | ผลการปฏิบัติตามมาตรการฯ | ปัญหา อุปสรรค<br>ที่ไม่สามารถปฏิบัติ<br>ตามมาตรการ<br>และแนวทางแก้ไข | หลักฐานและ<br>เอกสารอ้างอิง |
|---|---|---|---|---|
| <b>1. สภาพภูมิประเทศ (ต่อ)</b><br>3. จัดให้มีพื้นที่เก็บกองเปลือกดินในบริเวณพื้นที่คำขอ<br>ประทานบัตรทางด้านทิศใต้ มีขนาด 200 x 200 เมตร | - บริเวณพื้นที่ รวบ<br>ทางด้านทิศใต้ของ<br>พื้นที่โครงการ | - ปัจจุบัน (มกราคม-มิถุนายน 2569) ทางโครงการได้ขอ<br>อนุญาตหยุดการทำเหมืองไว้ชั่วคราว โดยไม่มีการ<br>ขุดทำเหมืองในพื้นที่โครงการ ทั้งนี้หากเปิดดำเนินการ<br>ทำเหมือง ทางโครงการจะกำหนดพื้นที่ในการกองเก็บ<br>เปลือกดิน และเศษหินทางด้านทิศใต้ของโครงการ | - | - รูปที่ 1 สภาพปัจจุบัน<br>ของโครงการ<br>- ภาพผนวก 3ก |

| มาตรการป้องกันและแก้ไขผลกระทบสิ่งแวดล้อม | สถานที่ดำเนินการ | ผลการปฏิบัติตามมาตรการฯ | ปัญหา อุปสรรค<br>ที่ไม่สามารถปฏิบัติ<br>ตามมาตรการ<br>และแนวทางแก้ไข | หลักฐานและ<br>เอกสารอ้างอิง |
|---|---|---|---|---|
| <b>1. สภาพภูมิประเทศ (ต่อ)</b><br><br>4. ปลุกไม้ยืนต้นโตเร็วภายในพื้นที่โครงการ เพื่อใช้เป็นแนว<br>กำบังลม และช่วยกรองฝุ่นละออง โดยปลูกจำนวน 2 แถว<br>แบบสลับฟันปลาระยะห่าง 2x2 เมตร บริเวณแนวริมขอบ<br>แปลงช่วงระหว่างหลักหมุดที่ 6-10 ทางด้านทิศเหนือ<br>และช่วงหลักหมุดที่ 11-12 ทางด้านทิศตะวันออกและ<br>ปลูกพืชคลุมดินเพื่อป้องกันการพังกระเจายและการชะล้าง<br>พังทลายของดิน | - บริเวณแนวริมขอบ<br>แปลงช่วงระหว่าง<br>หลักหมุดที่ 6-10<br>ทางด้านทิศเหนือ<br>และช่วงหลักหมุดที่<br>11-12 ทางด้านทิศ<br>ตะวันออก | - บริษัท ปูนซีเมนต์เอเชีย จำกัด (มหาชน) คงรักษาภาพ<br>พื้นที่เดิมของต้นไม้ยืนต้น บริเวณแนวริมขอบแปลงช่วง<br>ระหว่างหลักหมุดที่ 6-10 ทางด้านทิศเหนือ และหลักหมุดที่<br>11-12 ทางด้านทิศตะวันออก และพื้นที่บางส่วน ยังอนุญาต<br>ให้ชาวบ้านเข้ามาทำการเกษตร ปัจจุบัน (มกราคม-มิถุนายน<br>2569) ทางโครงการได้ขออนุญาตหยุดการทำเหมืองไว้<br>ชั่วคราวจึงไม่มีการขุดทำเหมืองในพื้นที่โครงการ | - | - รูปที่ 1 สภาพปัจจุบัน<br>ของโครงการ<br><br>- ภาคผนวก 3ก |

| มาตรการป้องกันและแก้ไขผลกระทบสิ่งแวดล้อม | สถานที่ดำเนินการ | ผลการปฏิบัติตามมาตรการฯ | ปัญหา อุปสรรค<br>ที่ไม่สามารถปฏิบัติ<br>ตามมาตรการ<br>และแนวทางแก้ไข | หลักฐานและ<br>เอกสารอ้างอิง |
|---|---|---|---|---|
| <b>2. อุทกวิทยา</b><br>- การไหลบ่าของน้ำฝนผ่านบริเวณพื้นที่โครงการอาจจะก่อให้เกิด<br>การชะล้างพัดพาตะกอนมูลดินทราย และอาจจะส่งผลกระทบต่อ<br>ทางน้ำธรรมชาติหรือพื้นที่เกษตรกรรมใกล้เคียง<br><br>1. จัดสร้างคันทำนบที่มีพื้นที่หน้าตัดเป็นรูปสี่เหลี่ยมคางหมู<br>ขนาดความกว้างที่ฐาน 3 เมตร สูง 1 เมตร และความกว้าง<br>ของสันคันทำนบ 1 เมตร พร้อมชุดระบายน้ำในลักษณะรูป<br>สี่เหลี่ยมคางหมูเช่นกัน ขนาดความกว้างของท้องร่องด้านล่าง<br>0.5 เมตร และด้านบนกว้าง 1.0 เมตร ลึก 1 เมตร ไว้ตามแนว<br>โดยรอบขอบเขตพื้นที่ทำเหมืองด้านล่างของบริเวณ ห1 และ<br>โดยรอบพื้นที่เก็บกองเปลือกดิน | - ตามแนวโดยรอบ<br>ขอบเขตพื้นที่<br>ทำเหมืองด้านล่าง<br>ของบริเวณ ห1 และ<br>โดยรอบพื้นที่เก็บ<br>กองเปลือกดิน | - ปัจจุบัน (มกราคม-มิถุนายน 2569) โครงการไม่มีการ<br>ขุดทำเหมืองในพื้นที่โครงการ ทางโครงการได้ขอ<br>อนุญาตหยุดการทำเหมืองไว้ชั่วคราว ทั้งนี้หากเปิด<br>ดำเนินการทำเหมือง ทางโครงการจะจัดสร้างคันทำนบ<br>พร้อมชุดระบายน้ำโดยรอบขอบเขตพื้นที่ทำเหมือง<br>และโดยรอบพื้นที่กองเก็บเปลือกดินในพื้นที่โครงการ | - | - รูปที่ 1 สภาพปัจจุบัน<br>ของโครงการ<br><br>- ภาคผนวก 3ก |

| มาตรการป้องกันและแก้ไขผลกระทบสิ่งแวดล้อม | สถานที่ดำเนินการ | ผลการปฏิบัติตามมาตรการฯ | ปัญหา อุปสรรค<br>ที่ไม่สามารถปฏิบัติ<br>ตามมาตรการ<br>และแนวทางแก้ไข | หลักฐานและ<br>เอกสารอ้างอิง |
|---|---|---|---|---|
| <b>2. อุทกวิทยา (ต่อ)</b><br><br>2. สร้างบ่อดักตะกอนขนาด 25x40 เมตร ลึก 1 เมตร<br>จำนวน 2 บ่อ เพื่อรองรับน้ำจากหน้าเหมืองและ<br>บ่อขนาด 20x20 เมตร ลึก 2 เมตร จำนวน 1 บ่อ<br>เพื่อรองรับน้ำจากที่เก็บกองเปลือกดิน | - ภายในบริเวณ<br>พื้นที่โครงการ | - ปัจจุบัน (มกราคม-มิถุนายน 2569) ทางโครงการได้ขอ<br>อนุญาตหยุดการทำเหมืองไว้ชั่วคราว และไม่มีการขุดทำ<br>เหมืองในพื้นที่โครงการ ทั้งนี้หากเปิดดำเนินการทำเหมือง<br>โครงการจะจัดทำบ่อดักตะกอนขนาด 25x40 เมตร ลึก<br>1 เมตร จำนวน 2 บ่อ เพื่อรองรับน้ำจากหน้าเหมือง และ<br>บ่อขนาด 20x20 เมตร ลึก 2 เมตร อีก 1 บ่อ เพื่อรองรับน้ำ<br>จากที่เก็บกองเปลือกดิน | - | - รูปที่ 1 สภาพปัจจุบัน<br>ของโครงการ<br><br>- ภาคผนวก 3ก |

| มาตรการป้องกันและแก้ไขผลกระทบสิ่งแวดล้อม | สถานที่ดำเนินการ | ผลการปฏิบัติตามมาตรการฯ | ปัญหา อุปสรรค<br>ที่ไม่สามารถปฏิบัติ<br>ตามมาตรการ<br>และแนวทางแก้ไข | หลักฐานและ<br>เอกสารอ้างอิง |
|---|---|---|---|---|
| <b>3. การคมนาคมและการขนส่งแร่</b><br>- เนื่องจากทางโครงการจะทำการขนส่งแร่จากหน้าเหมือง<br>ไปยังโรงงานที่อยู่ภายนอกพื้นที่<br>1. ปรับปรุงเส้นทางการขนส่งที่เป็นถนนลูกรังทั้งที่อยู่ใน<br>ในเขตและนอกเขตโครงการ โดยการโรยผิวถนน<br>ด้วยกรวด และบดอัดผิวถนนให้แน่นพอต่อการ<br>รองรับน้ำหนักของรถบรรทุกแร่ | - เส้นทางลูกรังที่ใช้ขนส่งแร่<br>ในช่วงระยะทาง 1.3 กิโลเมตร<br>ทางทิศตะวันออก | - ปัจจุบัน (มกราคม-มิถุนายน 2569) ทางโครงการได้ขอ<br>อนุญาตหยุดการทำเหมืองไว้ชั่วคราว ทั้งนี้หากเปิด<br>ดำเนินการทำเหมือง ทางโครงการจะดำเนินการ<br>ปรับปรุงเส้นทางการขนส่งแร่ โดยมีการบดอัดผิวถนน<br>ให้แน่น เพื่อเตรียมรองรับน้ำหนักของรถบรรทุกแร่ใน<br>เส้นทางลูกรังทางทิศตะวันออกในระยะ 1.3 กิโลเมตร | - | - รูปที่ 1 สภาพปัจจุบัน<br>ของโครงการ<br>- ภาคผนวก 3ก |

| มาตรการป้องกันและแก้ไขผลกระทบสิ่งแวดล้อม | สถานที่ดำเนินการ | ผลการปฏิบัติตามมาตรการฯ | ปัญหา อุปสรรค<br>ที่ไม่สามารถปฏิบัติ<br>ตามมาตรการ<br>และแนวทางแก้ไข | หลักฐานและ<br>เอกสารอ้างอิง |
|---|---|---|---|---|
| <b>3. การคมนาคมและการขนส่งแร่ (ต่อ)</b><br>2. จัดทำป้ายสัญญาณเตือนภัยบริเวณเส้นทางและ<br>ชุมชน เพื่อความปลอดภัยและลดอุบัติเหตุ | - เส้นทางขนส่งแร่ในช่วง<br>ถนนลูกรัง, ถนนลาดยาง | - ปัจจุบัน (มกราคม-มิถุนายน 2569) ทางโครงการได้ขอ<br>อนุญาตหยุดการทำเหมืองไว้ชั่วคราว และไม่มีการขุด<br>ทำเหมืองในพื้นที่โครงการ ทั้งนี้หากเปิดดำเนินการ<br>ทำเหมือง ทางโครงการจะติดตั้งป้ายสัญญาณเตือน<br>ด้านการจราจรก่อนถึงพื้นที่โครงการ และบริเวณ<br>เส้นทางขนส่งแร่ของโครงการทั้งถนนลูกรังและ<br>ถนนลาดยาง | - | - รูปที่ 1 สภาพปัจจุบัน<br>ของโครงการ<br>- ภาคผนวก 3ก |

| มาตรการป้องกันและแก้ไขผลกระทบสิ่งแวดล้อม | สถานที่ดำเนินการ | ผลการปฏิบัติตามมาตรการฯ | ปัญหา อุปสรรค<br>ที่ไม่สามารถปฏิบัติ<br>ตามมาตรการ<br>และแนวทางแก้ไข | หลักฐานและ<br>เอกสารอ้างอิง |
|---|---|---|---|---|
| <b>4. คุณค่าคุณภาพต่อชีวิต</b><br>- การทำเหมืองของโครงการจะก่อให้เกิดฝุ่นละออง ซึ่งจะมีผลต่อสุขภาพของคนงาน หรือราษฎรในชุมชนใกล้เคียงได้ เป็นต้น<br>1. จัดหาอุปกรณ์เพื่อป้องกันอันตรายส่วนบุคคลให้กับพนักงานและเจ้าหน้าที่ขณะปฏิบัติงาน เช่น หน้ากากป้องกันฝุ่นที่ครอบจมูก ปลั๊กอุดหู หมวกนิรภัย รองเท้านิรภัยและถุงมือ เป็นต้น และควบคุมให้มีการสวมใส่ตลอดเวลาปฏิบัติงาน พร้อมจัดเตรียมอุปกรณ์ เพื่อการปฐมพยาบาลเบื้องต้นให้พร้อมอยู่เสมอ | - พนักงานทุกคนที่ปฏิบัติงานภายในพื้นที่โครงการ | - ทางโครงการมีการจัดเตรียมอุปกรณ์ป้องกันอันตรายส่วนบุคคลให้กับพนักงานทุกคนไว้เพียงพอและเหมาะสมกับลักษณะงาน และกำชับให้พนักงานสวมใส่อุปกรณ์ป้องกันอันตรายส่วนบุคคลตลอดเวลาปฏิบัติงาน รวมทั้งจัดเตรียมอุปกรณ์ปฐมพยาบาลเบื้องต้นไว้ในพื้นที่โครงการ ปัจจุบัน (มกราคม-มิถุนายน 2569) ไม่มีพนักงานปฏิบัติงานในพื้นที่โครงการ ซึ่งทางโครงการได้ขออนุญาตหยุดการทำเหมืองไว้ชั่วคราว | - | - รูปที่ 1 สภาพปัจจุบันของโครงการ<br>- ภาพผนวก 3ก |

| มาตรการป้องกันและแก้ไขผลกระทบสิ่งแวดล้อม | สถานที่ดำเนินการ | ผลการปฏิบัติตามมาตรการฯ | ปัญหา อุปสรรคที่ไม่สามารถปฏิบัติตามมาตรการและแนวทางแก้ไข | หลักฐานและเอกสารอ้างอิง |
|---|---|---|---|---|
| <b>1. สภาพภูมิประเทศ</b><br><b>1.1 ระยะดำเนินการทำเหมือง</b><br>- การเปิดหน้าเหมืองต้องยึดตามแผนผังโครงการที่กำหนดอย่างเคร่งครัด<br>1) กำหนดเปิดหน้าเหมืองโดยวิธีเหมืองทาบในลักษณะแบบบันได (Beching Method) โดยให้แต่ละขั้นมีความสูงไม่เกิน 5 เมตร และความกว้างไม่น้อยกว่า 5 เมตร ควบคุมความลาดชันรวมไม่เกิน 45 องศา | - บริเวณพื้นที่ทำเหมืองในแต่ละช่วง | - โครงการยึดถือปฏิบัติตามมาตรการกำหนดในการเปิดทำเหมืองซึ่งจะดำเนินการเปิดหน้าเหมือง โดยวิธีเหมืองทาบในลักษณะขั้นบันได (Beching Method) รายละเอียดการเปิดหน้าเหมืองเป็นไปตามข้อกำหนดการทำเหมืองและตามมาตรการกำหนดปัจจุบัน (มกราคม-มิถุนายน 2569) ทางโครงการได้ขออนุญาตหยุดการทำเหมืองไว้ชั่วคราว และไม่มีกิจกรรมการทำเหมืองในพื้นที่โครงการ | - | - รูปที่ 1 สภาพปัจจุบันของโครงการ<br>- ภาคผนวก 3ก |

| มาตรการป้องกันและแก้ไขผลกระทบสิ่งแวดล้อม | สถานที่ดำเนินการ | ผลการปฏิบัติตามมาตรการฯ | ปัญหา อุปสรรค<br>ที่ไม่สามารถปฏิบัติ<br>ตามมาตรการ<br>และแนวทางแก้ไข | หลักฐานและ<br>เอกสารอ้างอิง |
|---|---|---|---|---|
| <b>1. สภาพภูมิประเทศ (ต่อ)</b><br><b>1.3 คุณภาพอากาศ และเสียง</b><br>1) รักษาสภาพพื้นที่โดยเฉพาะป่าไม้ในบริเวณที่ไม่เกี่ยวข้องกับการทำเหมืองเพื่อใช้เป็นแนวกำบังลมและช่วยกรองฝุ่นละออง | - บริเวณหน้าเหมือง | - ปัจจุบัน (มกราคม-มิถุนายน 2569) โครงการไม่มีกิจกรรมการทำเหมืองในพื้นที่โครงการ และทางโครงการได้ขออนุญาตหยุดการทำเหมืองไว้ชั่วคราว โดยบริเวณพื้นที่ที่ไม่ได้เกี่ยวข้องกับการทำเหมืองยังคงสภาพป่าเดิมของพื้นที่ไว้ เพื่อเป็นแนวกำบังลมและช่วยกรองฝุ่นละออง | - | - รูปที่ 1 สภาพปัจจุบันของโครงการ<br>- ภาคผนวก 3ก |

| มาตรการป้องกันและแก้ไขผลกระทบสิ่งแวดล้อม | สถานที่ดำเนินการ | ผลการปฏิบัติตามมาตรการฯ | ปัญหา อุปสรรค<br>ที่ไม่สามารถปฏิบัติ<br>ตามมาตรการ<br>และแนวทางแก้ไข | หลักฐานและ<br>เอกสารอ้างอิง |
|---|---|---|---|---|
| <b>1. สภาพภูมิประเทศ (ต่อ)</b><br><b>1.3 คุณภาพอากาศ และเสียง (ต่อ)</b><br>2) ฉีดพรมน้ำบริเวณหน้าเหมือง และตามแนวเส้นทาง<br>ลำเลียงแร่ภายในพื้นที่โครงการและนอกพื้นที่ช่วงที่<br>เป็นถนนลูกรัง ประมาณวันละ 3-4 ครั้ง | - บริเวณเส้นทาง<br>ขนส่งแร่ | - ปัจจุบัน (มกราคม-มิถุนายน 2569) โครงการไม่มีกิจกรรมการ<br>ทำเหมืองในพื้นที่โครงการ และทางโครงการได้ขออนุญาต<br>หยุดการทำเหมืองไว้ชั่วคราว หากเปิดดำเนินการทำเหมืองทาง<br>โครงการจะทำการฉีดพรมน้ำโดยรถบรรทุกน้ำบริเวณหน้าเหมือง<br>และตามเส้นทางลำเลียงแร่ภายในและภายนอกพื้นที่โครงการ<br>ตามมาตรการกำหนด | - | - รูปที่ 1 สภาพปัจจุบัน<br>ของโครงการ<br>- ภาคผนวก 3ก |

| มาตรการป้องกันและแก้ไขผลกระทบสิ่งแวดล้อม | สถานที่ดำเนินการ | ผลการปฏิบัติตามมาตรการฯ | ปัญหา อุปสรรคที่ไม่สามารถปฏิบัติตามมาตรการและแนวทางแก้ไข | หลักฐานและเอกสารอ้างอิง |
|---|---|---|---|---|
| <b>2. การคมนาคมและการขนส่งแร่</b><br>1) การบรรทุกแร่จะต้องบรรทุกน้ำหนักไม่เกินพิกัดตามราชการกำหนดและควบคุมความเร็วของรถไม่เกิน 25 กิโลเมตร/ชั่วโมง | - บริเวณเส้นทางขนส่งแร่ | - ทางบริษัท ปูนซีเมนต์เอเชีย จำกัด (มหาชน) มีข้อกำหนดให้รถบรรทุกแร่ต้องควบคุมน้ำหนักให้เป็นไปตามกฎหมายกำหนดและควบคุมให้พนักงานขับรถบรรทุกจำกัดความเร็วไม่เกิน 25 กม./ชม. ตามมาตรการกำหนด ปัจจุบัน (มกราคม-มิถุนายน 2569) โครงการไม่มีกิจกรรมการทำเหมืองในพื้นที่โครงการ และทางโครงการได้ขออนุญาตหยุดการทำเหมืองไว้ชั่วคราว | - | - รูปที่ 1 สภาพปัจจุบันของโครงการ<br>- ภาพผนวก 3ก |

| มาตรการป้องกันและแก้ไขผลกระทบสิ่งแวดล้อม | สถานที่ดำเนินการ | ผลการปฏิบัติตามมาตรการฯ | ปัญหา อุปสรรค<br>ที่ไม่สามารถปฏิบัติ<br>ตามมาตรการ<br>และแนวทางแก้ไข | หลักฐานและ<br>เอกสารอ้างอิง |
|---|---|---|---|---|
| <b>2. การคมนาคมและการขนส่งแร่ (ต่อ)</b><br>2) จะต้องทำการปรับปรุงเส้นทางลำเลียงแร่ในช่วงถนน<br>ลูกวิ่งให้มีสภาพที่ใช้งานได้ดีทุกฤดูกาลโดยการนำเอา<br>เศษหินหรือลูกวิ่งมาบดอัดให้แน่นอยู่เสมอ | - บริเวณเส้นทาง<br>ขนส่งแร่ (ในช่วง<br>ถนนลูกวิ่ง) | - หากเปิดดำเนินการทำเหมือง ทางโครงการจะทำการ<br>ปรับปรุงเส้นทางขนส่งแร่ให้มีสภาพที่ดีสามารถใช้งานได้<br>ทุกฤดูกาลอยู่เสมอ โดยมีการนำเศษหิน กรวด มาโรย<br>ที่ผิวถนน และบดอัดให้แน่น เพื่อรองรับน้ำหนักของ<br>รถบรรทุกแร่ ปัจจุบัน (มกราคม-มิถุนายน 2569)<br>ทางโครงการได้ขออนุญาตหยุดการทำเหมืองไว้ชั่วคราว | - | - รูปที่ 1 สภาพปัจจุบัน<br>ของโครงการ<br>- ภาคผนวก 3ก |
