ผลการปฏิบัติตามมาตรการป้องกันและ  
แก้ไขผลกระทบสิ่งแวดล้อมและมาตรการติดตามตรวจสอบ  
ผลกระทบสิ่งแวดล้อม

### ผลการปฏิบัติตามมาตรการป้องกันและแก้ไขผลกระทบสิ่งแวดล้อม

ตารางที่ 2-1 มาตรการป้องกันและแก้ไขผลกระทบสิ่งแวดล้อม (ระยะดำเนินการ) โครงการ ดีคอนโด พิงค์

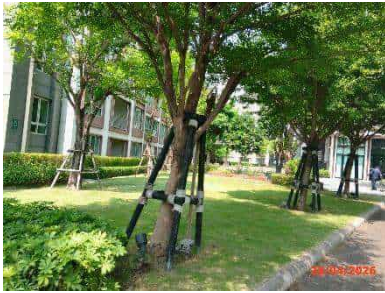
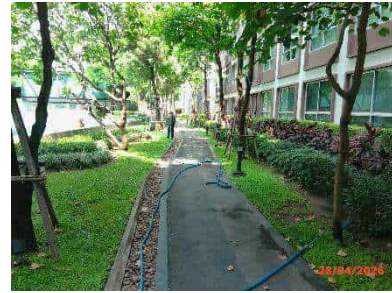
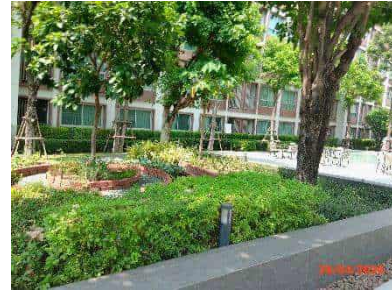
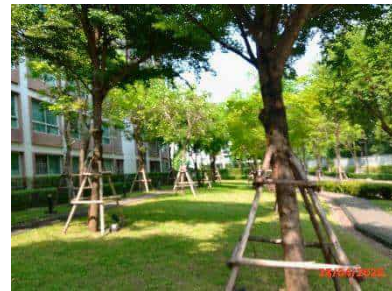
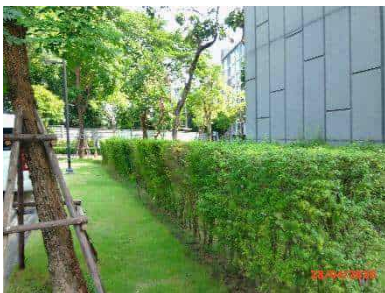
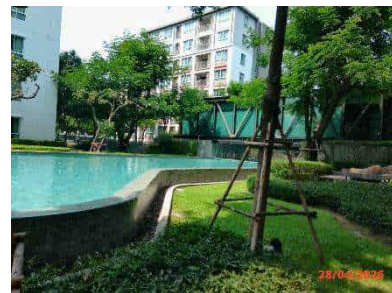
ภาพที่ 2-1 พื้นที่สีเขียวของโครงการ

| ผลกระทบสิ่งแวดล้อม | มาตรการป้องกันและแก้ไขผลกระทบสิ่งแวดล้อม | ผลการปฏิบัติตามมาตรการป้องกันและแก้ไขผลกระทบสิ่งแวดล้อม | ปัญหา/อุปสรรคและการแก้ไข | เอกสารอ้างอิง |
|---|---|---|---|---|
| 2. ทรัพยากรทางกายภาพ<br>2.1 สภาพภูมิประเทศ | 1. จัดให้มีพื้นที่สีเขียว 4,468.35 ตารางเมตร | - โครงการจัดให้มีพื้นที่สีเขียว 4,468.35 ตารางเมตร | - | ภาคผนวก ข-2<br>แผนผังพื้นที่สีเขียวของโครงการ<br>ภาพที่ 2-1<br>พื้นที่สีเขียวของโครงการ |
| | 2. จัดภูมิสถาปัตย์ดูแลไม้ยืนต้น สนาบหญ้า และไม้พุ่มต่าง ๆ เพื่อให้มีสภาพแวดล้อมที่เป็นธรรมชาติมากขึ้น | - โครงการจัดให้มีพื้นที่สีเขียวตามภูมิสถาปัตย์ที่ได้ออกแบบไว้โดยมีการปลูกหญ้าคลุมดินไม้พุ่มและไม้ยืนต้นบริเวณพื้นที่สีเขียวอย่างเหมาะสม | - | ภาพที่ 2-1<br>พื้นที่สีเขียวของโครงการ |

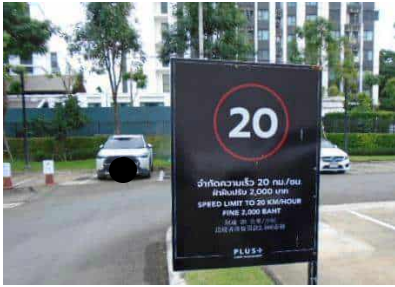
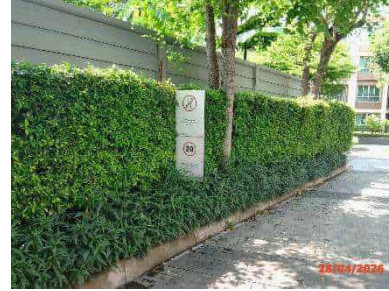
ภาพที่ 2-3 ป้ายจำกัดความเร็วในพื้นที่โครงการ

| ผลกระทบสิ่งแวดล้อม | มาตรการป้องกันและแก้ไขผลกระทบสิ่งแวดล้อม | ผลการปฏิบัติตามมาตรการป้องกันและแก้ไขผลกระทบสิ่งแวดล้อม | ปัญหา/อุปสรรคและการแก้ไข | เอกสารอ้างอิง |
|---|---|---|---|---|
| 2.3 สภาพภูมิอากาศและปริมาณคุณภาพอากาศ | 1. ควบคุมความเร็วของรถภายในโครงการเพื่อลดการฟุ้งกระจายของฝุ่นละออง เช่น ป้ายจำกัดความเร็ว เป็นต้น | - โครงการมีการควบคุมความเร็วรถภายในโครงการ โดยได้จัดทำป้ายจำกัดความเร็ว 20 กิโลเมตร/ชั่วโมง และมีการจัดทำสัญญาณชะลอความเร็วบริเวณเส้นทางการจราจร | - | ภาพที่ 2-3<br>ป้ายจำกัดความเร็วในพื้นที่โครงการ |

| ผลกระทบสิ่งแวดล้อม | มาตรการป้องกันและแก้ไขผลกระทบสิ่งแวดล้อม | ผลการปฏิบัติตามมาตรการป้องกันและแก้ไขผลกระทบสิ่งแวดล้อม | ปัญหา/อุปสรรคและการแก้ไข | เอกสารอ้างอิง |
|---|---|---|---|---|
| 2.5 ความสั่นสะเทือน | 1. ติดป้ายจำกัดความเร็ว เพื่อลดความเร็วและระดับเสียงที่เกิดจากการสัญจรของรถยนต์ให้ลดลง | - นิติบุคคลอาคารชุดมีการควบคุมความเร็วรถภายในโครงการ โดยได้จัดทำป้ายจำกัดความเร็ว 20 กิโลเมตร/ชั่วโมง และมีการจัดทำสัญญาณชะลอความเร็วบริเวณเส้นทางการจราจร | - | <p><b>ภาพที่ 2-3</b><br/>ป้ายจำกัดความเร็วในพื้นที่โครงการ</p> |

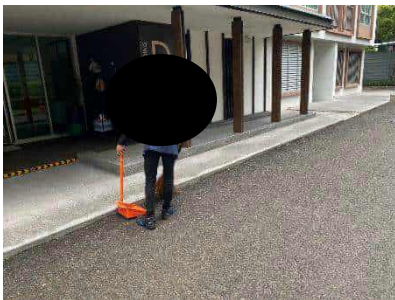
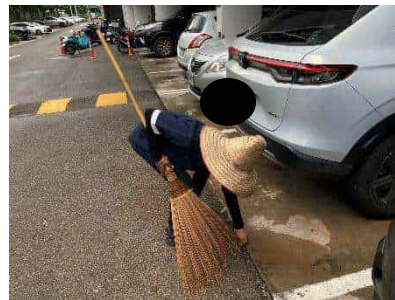
ภาพที่ 2-4 เจ้าหน้าที่ดูแลทำความสะอาดถนนและลานจอดรถของโครงการ

| ผลกระทบสิ่งแวดล้อม | มาตรการป้องกันและแก้ไขผลกระทบสิ่งแวดล้อม | ผลการปฏิบัติตามมาตรการป้องกันและแก้ไขผลกระทบสิ่งแวดล้อม | ปัญหา/อุปสรรคและการแก้ไข | เอกสารอ้างอิง |
|---|---|---|---|---|
| | 2. จัดให้มีเจ้าหน้าที่ดูแลรักษาความสะอาดของถนน และลานจอดรถอย่างสม่ำเสมอ | - นิติบุคคลอาคารชุดจัดให้มีแม่บ้านล้างทำความสะอาดบริเวณพื้นที่ทางการจราจรและพื้นที่จอดรถเพื่อช่วยลดการฟุ้งกระจายของฝุ่นอย่างสม่ำเสมอ | - | ภาพที่ 2-4<br>เจ้าหน้าที่ดูแลทำความสะอาดถนนและลานจอดรถของโครงการ |

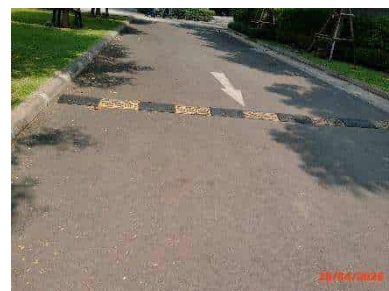
ภาพที่ 2-7 สันนุนชะลอความเร็ว

| ผลกระทบสิ่งแวดล้อม | มาตรการป้องกันและแก้ไขผลกระทบสิ่งแวดล้อม | ผลการปฏิบัติตามมาตรการป้องกันและแก้ไขผลกระทบสิ่งแวดล้อม | ปัญหา/อุปสรรคและการแก้ไข | เอกสารอ้างอิง |
|---|---|---|---|---|
| 2.4 เสียง | 1. จัดให้มีเจ้าหน้าที่รักษาความปลอดภัยควบคุมความเร็วของการใช้รถในบริเวณพื้นที่โครงการ เช่น ติดป้ายจำกัดความเร็ว ติดตั้งสัญญาณชะลอความเร็วเพื่อลดความเร็วและระดับเสียงที่เกิดจากการสัญจรของรถยนต์ให้ลดลง | - นิติบุคคลอาคารชุดจัดให้มีเจ้าหน้าที่รักษาความปลอดภัยปฏิบัติงานประจำบริเวณทางเข้า-ออกโครงการเพื่ออำนวยความสะดวกด้านจราจรและตรวจสอบการเข้าพื้นที่โครงการตลอด 24 ชั่วโมง และมีการควบคุมความเร็วรถภายในโครงการ โดยได้จัดทำป้ายจำกัดความเร็ว 20 กิโลเมตร/ชั่วโมง และมีการจัดทำสัญญาณชะลอความเร็วบริเวณเส้นทางการจราจร | - | <p><b>ภาพที่ 2-5</b><br/>เจ้าหน้าที่ดูแลรักษาความปลอดภัยของโครงการ</p> <p><b>ภาพที่ 2-3</b><br/>ป้ายจำกัดความเร็วในพื้นที่โครงการ</p> <p><b>ภาพที่ 2-7</b><br/>สัญญาณชะลอความเร็ว</p> |

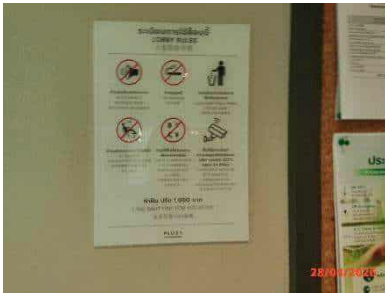
ภาพที่ 2-8 ป้ายห้ามส่งเสียงดัง

| ผลกระทบสิ่งแวดล้อม | มาตรการป้องกันและแก้ไขผลกระทบสิ่งแวดล้อม | ผลการปฏิบัติตามมาตรการป้องกันและแก้ไขผลกระทบสิ่งแวดล้อม | ปัญหา/อุปสรรคและการแก้ไข | เอกสารอ้างอิง |
|---|---|---|---|---|
| | 2. กำหนดกฎระเบียบการห้ามส่งเสียงดังในยามวิกาล | - นิติบุคคลอาคารชุดได้จัดทำระเบียบการพักอาศัยซึ่งมีกฎระเบียบและข้อบังคับในการพักอาศัยให้แก่ผู้พักอาศัย เพื่อเป็นแนวทางการปฏิบัติเดียวกัน | - | <p><b>ภาคผนวก ข-4</b><br/>ระเบียบพักอาศัย</p> <p><b>ภาพที่ 2-8</b><br/>ป้ายห้ามส่งเสียงดัง</p> |

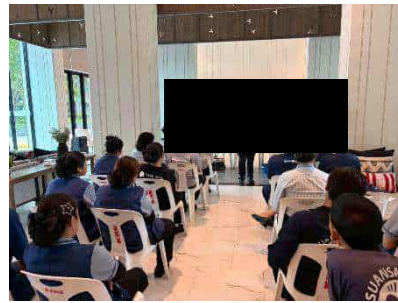
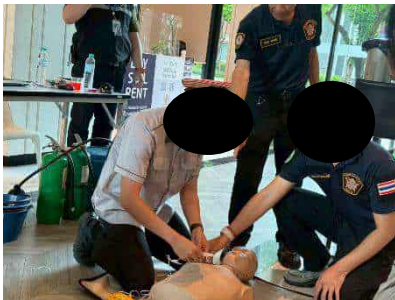
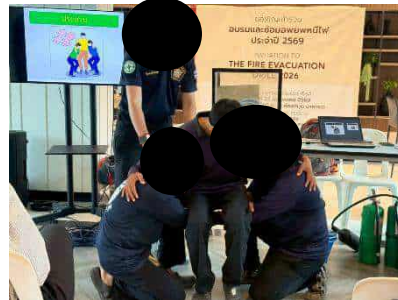
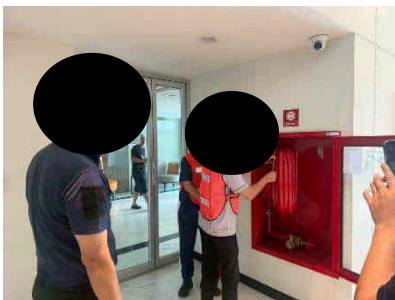
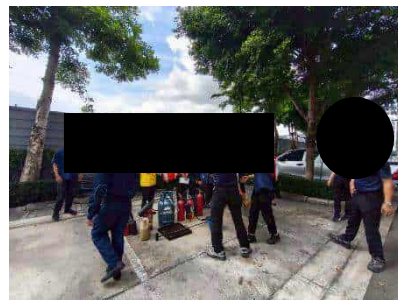
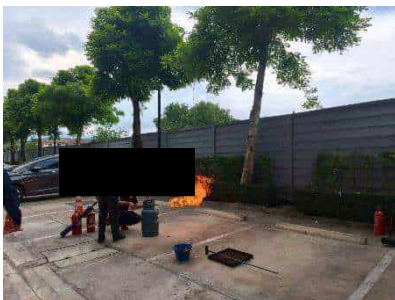
ภาพที่ 2-9 การซ้อมแผนฉุกเฉิน ประจำปี 2568

| ผลกระทบสิ่งแวดล้อม | มาตรการป้องกันและแก้ไขผลกระทบสิ่งแวดล้อม | ผลการปฏิบัติตามมาตรการป้องกันและแก้ไขผลกระทบสิ่งแวดล้อม | ปัญหา/อุปสรรคและการแก้ไข | เอกสารอ้างอิง |
|---|---|---|---|---|
| | 2. จัดทำคู่มือสำหรับซ้อมหนีภัยกรณีเกิดแผ่นดินไหว โดยกำหนดให้ซ้อมหนีภัยกรณีเกิดแผ่นดินไหวทุก ๆ 6 เดือน ดังนี้<br><b>ก่อนการเกิดแผ่นดินไหว</b><br>1) เตรียมไฟฉายพร้อมถ่านไฟฉาย และกระเป๋ายาเตรียมไว้ในสำนักงานโครงการฯ และให้ผู้พักอาศัยทราบว่ายู่ที่ไหน<br>2) เตรียมบุคลากรที่มีความรู้ในการปฐมพยาบาลเบื้องต้น<br>3) มีแผนป้ายแสดงตำแหน่งของวาล์วปิดน้ำ วาล์วปิดก๊าซ สะพานไฟฟ้า สำหรับตัดกระแสไฟฟ้าไว้ที่ห้องสำนักงาน<br>4) มีป้ายเตือนห้ามวางสิ่งของหนักบนชั้นหรือหิ้งสูงๆ เมื่อแผ่นดินไหวอาจตกลงมาเป็นอันตรายได้ | - นิติบุคคลอาคารชุดได้มีการจัดทำคู่มือการซ้อมอพยพหนีภัยกรณีเกิดเหตุแผ่นดินไหว พร้อมทั้งได้มีการจัดเตรียมแผนการและมาตรการการปฏิบัติเมื่อเกิดเหตุฉุกเฉินโดยมีการมอบหมายหน้าที่ความรับผิดชอบให้แก่เจ้าหน้าที่แต่ละฝ่ายอย่างครอบคลุม ทั้งนี้ ในช่วงเดือนมกราคม ถึงมิถุนายน พ.ศ. 2569 ได้จัดให้มีการวางแผนซ้อมอพยพหนีภัย เมื่อวันที่ 22 มิถุนายน พ.ศ. 2569 | - | <b>ภาคผนวก ข-6</b><br>คู่มือการซ้อมแผนหนีภัยกรณีเกิดเหตุแผ่นดินไหว<br><b>ภาคผนวก ข-7</b><br>ผลการฝึกซ้อมการจัดซ้อมอพยพหนีภัย<br>ประจำปี 2569<br><b>ภาพที่ 2-9</b><br>การซ้อมแผนฉุกเฉิน<br>ประจำปี 2569 |

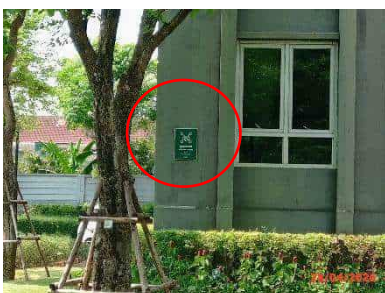
ภาพที่ 2-10 จุดรวมพล

| ผลกระทบสิ่งแวดล้อม | มาตรการป้องกันและแก้ไขผลกระทบสิ่งแวดล้อม | ผลการปฏิบัติตามมาตรการป้องกันและแก้ไขผลกระทบสิ่งแวดล้อม | ปัญหา/อุปสรรคและการแก้ไข | เอกสารอ้างอิง |
|---|---|---|---|---|
| | 3. จัดทำป้ายสัญลักษณ์แสดงตำแหน่งจุดรวมพลและทางหนี้ออกนอกตัวอาคารให้ชัดเจนเพื่อให้ผู้ออกนอกอาคารได้อย่างรวดเร็ว | - โครงการได้จัดทำป้ายสัญลักษณ์แสดงตำแหน่งจุดรวมพลและแผนผังแสดงเส้นทางหนีไฟไปยังจุดรวมพลด้านนอกอาคารบริเวณ โถงลิฟต์ของชั้นพักอาศัยแต่ละอาคาร | - | ภาพที่ 2-10<br>จุดรวมพล<br>ภาพที่ 2-11<br>ทางหนี้ออกจากตัวอาคาร |

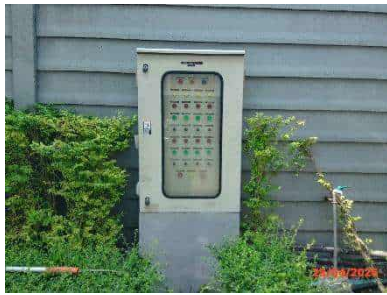
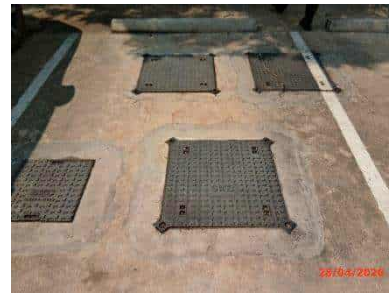
ภาพที่ 2-12 ระบบบำบัดน้ำเสียของโครงการ

| ผลกระทบสิ่งแวดล้อม | มาตรการป้องกันและแก้ไขผลกระทบสิ่งแวดล้อม | ผลการปฏิบัติตามมาตรการป้องกันและแก้ไขผลกระทบสิ่งแวดล้อม | ปัญหา/อุปสรรคและการแก้ไข | เอกสารอ้างอิง |
|---|---|---|---|---|
| 2.7 คุณภาพน้ำ | 1. โครงการใช้ระบบบำบัดน้ำเสียของอาคาร จำนวน 11 ชุด แบ่งเป็น<br>- ระบบบำบัดน้ำเสียแบบเฉพาะจุด เป็นถังคอนกรีตเสริมเหล็ก จำนวน 8 ชุด รองรับน้ำเสียจากอาคารพักอาศัย ตั้งแต่อาคาร A ถึง อาคาร D อาคารละ 2 ชุด<br>- ระบบบำบัดน้ำเสียแบบชีวภาพ โดยอาศัยระบบบำบัดแบบเกราะ-กรองแบบเติมอากาศ เป็นถังบำบัดน้ำเสียแบบถังสำเร็จรูป จำนวน 2 ชุด รองรับน้ำเสียจากอาคารคลับเฮ้าส์-สรวายน้ำ และอาคารพักผ่อนรวมอาคารละ 1 ชุด<br>- ระบบบำบัดน้ำเสียแบบชีวภาพ โดยอาศัยระบบบำบัดแบบเติมอากาศเลี้ยงตะกอน เป็นถังบำบัดน้ำเสียแบบถังสำเร็จรูป จำนวน 1 ชุด รองรับน้ำเสียจากอาคารป้อมยาม | - โครงการมีการติดตั้งระบบบำบัดน้ำเสียทั้งหมด 11 ชุด โดยแบ่งเป็น<br>- ระบบบำบัดน้ำเสียแบบเฉพาะจุด เป็นถังคอนกรีตเสริมเหล็ก จำนวน 8 ชุด รองรับน้ำเสียจากอาคารพักอาศัย ตั้งแต่อาคาร A ถึง อาคาร D อาคารละ 2 ชุด<br>- ระบบบำบัดน้ำเสียแบบชีวภาพ โดยอาศัยระบบบำบัดแบบเกราะ-กรองแบบเติมอากาศ เป็นถังบำบัดน้ำเสียแบบถังสำเร็จรูป จำนวน 2 ชุด รองรับน้ำเสียจากอาคารคลับเฮ้าส์-สรวายน้ำ และ อาคารพักผ่อนรวมอาคารละ 1 ชุด<br>- ระบบบำบัดน้ำเสียแบบชีวภาพ โดยอาศัยระบบบำบัดแบบเติมอากาศเลี้ยงตะกอน เป็นถังบำบัดน้ำเสียแบบถังสำเร็จรูป จำนวน 1 ชุด รองรับน้ำเสียจากอาคารป้อมยาม | - | ภาพที่ 2-12<br>ระบบบำบัดน้ำเสียของโครงการ |

| ผลกระทบสิ่งแวดล้อม | มาตรการป้องกันและแก้ไขผลกระทบสิ่งแวดล้อม | ผลการปฏิบัติตามมาตรการป้องกันและแก้ไขผลกระทบสิ่งแวดล้อม | ปัญหา/อุปสรรคและการแก้ไข | เอกสารอ้างอิง |
|---|---|---|---|---|
| | 4. จัดให้มีการกำจัดละอองแขวนลอย (Aerosol) ในถังเติมอากาศโดยระบบที่ใช้เป็นชนิดเติมอากาศเลี้ยงตะกอนเวียนกลับ | - โครงการได้จัดให้มีบ่อกำจัดละอองแขวนลอย (Aerosol) ในถังเติมอากาศ | - | <b>ภาพที่ 2-12</b><br>ระบบบำบัดน้ำเสียของ<br>โครงการ |

| ผลกระทบสิ่งแวดล้อม | มาตรการป้องกันและแก้ไขผลกระทบสิ่งแวดล้อม | ผลการปฏิบัติตามมาตรการป้องกันและแก้ไขผลกระทบสิ่งแวดล้อม | ปัญหา/อุปสรรคและการแก้ไข | เอกสารอ้างอิง |
|---|---|---|---|---|
| 4.2 การบำบัดน้ำเสีย | 1. โครงการใช้ระบบบำบัดน้ำเสียของอาคาร จำนวน 11 ชุด แบ่งเป็น<br>- ระบบบำบัดน้ำเสียแบบเฉพาะจุด เป็นถังคอนกรีตเสริมเหล็ก จำนวน 8 ชุด รองรับน้ำเสียจากอาคารพักอาศัย ตั้งแต่อาคาร A ถึง อาคาร D อาคารละ 2 ชุด<br>- ระบบบำบัดน้ำเสียแบบชีวภาพ โดยอาศัยระบบบำบัดแบบเกราะ-กรองแบบเติมอากาศ เป็นถังบำบัดน้ำเสียแบบถังสำเร็จรูป จำนวน 2 ชุด รองรับน้ำเสียจากอาคารคลับเฮาส์-สรวายน้ำ และอาคารพักผ่อนรวมอาคารละ 1 ชุด<br>- ระบบบำบัดน้ำเสียแบบชีวภาพ โดยอาศัยระบบบำบัดแบบเติมอากาศเลี้ยงตะกอน เป็นถังบำบัดน้ำเสียแบบถังสำเร็จรูป จำนวน 1 ชุด รองรับน้ำเสียจากอาคารป้อมยาม | - โครงการมีการติดตั้งระบบบำบัดน้ำเสียทั้งหมด 11 ชุด โดย แบ่งเป็น<br>- ระบบบำบัดน้ำเสียแบบเฉพาะจุด เป็นถังคอนกรีตเสริมเหล็ก จำนวน 8 ชุด รองรับน้ำเสียจากอาคารพักอาศัยตั้งแต่อาคาร A ถึงอาคาร D อาคารละ 2 ชุด<br>- ระบบบำบัดน้ำเสียแบบชีวภาพ โดยอาศัยระบบบำบัดแบบเกราะ-กรองแบบเติมอากาศ เป็นถังบำบัดน้ำเสียแบบถังสำเร็จรูป จำนวน 2 ชุด รองรับน้ำเสียจากอาคารคลับเฮาส์-สรวายน้ำ และ อาคารพักผ่อนรวมอาคารละ 1 ชุด<br>- ระบบบำบัดน้ำเสียแบบชีวภาพ โดยอาศัยระบบบำบัดแบบเติมอากาศเลี้ยงตะกอน เป็นถังบำบัดน้ำเสียแบบถังสำเร็จรูป จำนวน 1 ชุด รองรับน้ำเสียจากอาคารป้อมยาม | - | ภาพที่ 2-12<br>ระบบบำบัดน้ำเสียของ<br>โครงการ |

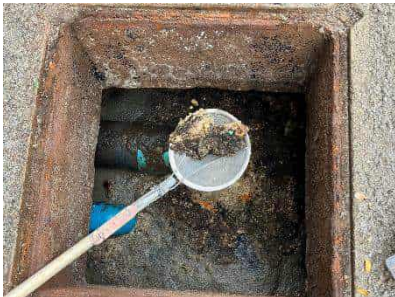
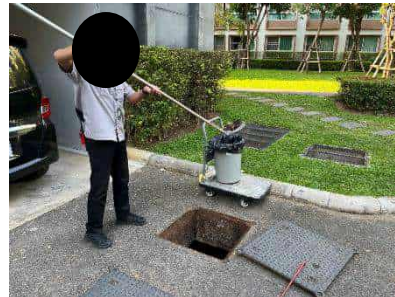
ภาพที่ 2-13 การตักไขมันและน้ำมันออกจากถังดักไขมัน

| ผลกระทบสิ่งแวดล้อม | มาตรการป้องกันและแก้ไขผลกระทบสิ่งแวดล้อม | ผลการปฏิบัติตามมาตรการป้องกันและแก้ไขผลกระทบสิ่งแวดล้อม | ปัญหา/อุปสรรคและการแก้ไข | เอกสารอ้างอิง |
|---|---|---|---|---|
| 2.7 คุณภาพน้ำ (ต่อ) | 2. กำหนดให้มีเจ้าหน้าที่คอยตักไขมันและน้ำมันออกจากถังดักไขมันลงในภาชนะเป็นประจำทุกสัปดาห์ เพื่อตักน้ำมันและไขมันให้แห้ง ก่อนรวบรวมไปทิ้งยังห้องพักขยะแห้ง | - นิติบุคคลอาคารชุดจัดให้มีเจ้าหน้าที่ฝ่ายช่างในการตรวจสอบปริมาณไขมันจากบ่อดักไขมันอย่างสม่ำเสมอ และจะทำการตักไขมันเดือนละ 1 ครั้ง โดยตักใส่ภาชนะแล้วนำไปตากให้แห้งก่อนรวบรวมไปไว้ที่ห้องพักขยะรวมเพื่อรอกำจัด | - | <b>ภาคผนวก ข-9</b><br>แผนงานการดูแลระบบต่างๆ<br>ของโครงการ ประจำปี<br>พ.ศ. 2568<br><b>ภาพที่ 2-13</b><br>การตักไขมันและน้ำมันออก<br>จากถังดักไขมัน |

| ผลกระทบสิ่งแวดล้อม | มาตรการป้องกันและแก้ไขผลกระทบสิ่งแวดล้อม | ผลการปฏิบัติตามมาตรการป้องกันและแก้ไขผลกระทบสิ่งแวดล้อม | ปัญหา/อุปสรรคและการแก้ไข | เอกสารอ้างอิง |
|---|---|---|---|---|
| 4.2 การบำบัดน้ำเสีย (ต่อ) | 2. กำหนดให้มีเจ้าหน้าที่คอยตักไขมันและน้ำมันออกจากถังดักไขมันลงในภาชนะ เป็นประจำทุกสัปดาห์เพื่อตักน้ำมันและไขมันให้แห้ง ก่อนรวบรวมไปทิ้งยังห้องพักขยะแห้ง | - นิติบุคคลอาคารชุดจัดให้มีเจ้าหน้าที่ฝ่ายช่างในการตรวจสอบปริมาณไขมันจากบ่อดักไขมันอย่างสม่ำเสมอ และจะทำการตักไขมันเดือนละ 1 ครั้ง โดยตักใส่ภาชนะแล้วนำไปตากให้แห้งก่อนรวบรวมไปไว้ที่ห้องพักขยะรวมเพื่อรอกำจัด | - | ภาพที่ 2-13<br>การตักไขมันและน้ำมันออกจากถังดักไขมัน |

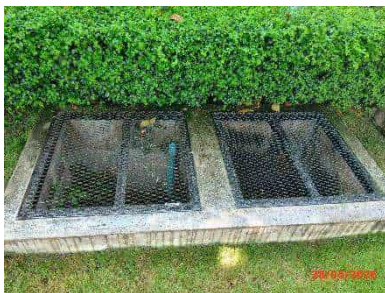
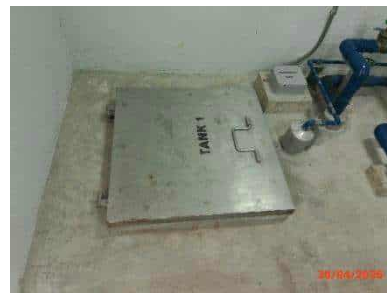
ภาพที่ 2-14 บ่อบำบัดก๊าซมีเทน

| ผลกระทบสิ่งแวดล้อม | มาตรการป้องกันและแก้ไขผลกระทบสิ่งแวดล้อม | ผลการปฏิบัติตามมาตรการป้องกันและแก้ไขผลกระทบสิ่งแวดล้อม | ปัญหา/อุปสรรคและการแก้ไข | เอกสารอ้างอิง |
|---|---|---|---|---|
| | 3. จัดให้มีระบบกำจัดก๊าซมีเทนโดยปั๊มหมักพร้อมใช้งาน ฝังลงในหลุมดินซึ่งจะอยู่ภายในพื้นที่สวนหย่อม | - โครงการมีการจัดทำบ่อกำจัดก๊าซมีเทนโดยจัดทำเป็นลักษณะบ่อดินภายในบรรจุปุ๋ยหมักและแกลบอยู่บริเวณพื้นที่สวนหย่อมใกล้กับระบบบำบัดแต่ละชุด | - | <b>ภาพที่ 2-14</b><br>บ่อบำบัดก๊าซมีเทน |

| ผลกระทบสิ่งแวดล้อม | มาตรการป้องกันและแก้ไขผลกระทบสิ่งแวดล้อม | ผลการปฏิบัติตามมาตรการป้องกันและแก้ไขผลกระทบสิ่งแวดล้อม | ปัญหา/อุปสรรคและการแก้ไข | เอกสารอ้างอิง |
|---|---|---|---|---|
| | 3. จัดให้มีระบบกำจัดก๊าซมีเทนโดยปุ๋ยหมักพร้อมใช้งาน ฝังลงในหลุมดินซึ่งจะอยู่ภายในพื้นที่สวนหย่อม | - โครงการมีการจัดทำบ่อกำจัดก๊าซมีเทนโดยจัดทำเป็นลักษณะบ่อดินภายในบรรจุปุ๋ยหมักและแกลบอยู่บริเวณพื้นที่สวนหย่อมใกล้กับระบบบำบัดแต่ละชุด | - | ภาพที่ 2-14<br>บ่อบำบัดก๊าซมีเทน |

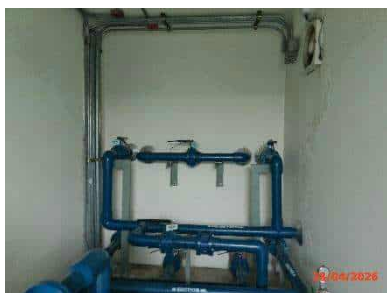
ภาพที่ 2-16 เก็บถังเก็บน้ำาดฟ้า

| ผลกระทบสิ่งแวดล้อม | มาตรการป้องกันและแก้ไขผลกระทบสิ่งแวดล้อม | ผลการปฏิบัติตามมาตรการป้องกันและแก้ไขผลกระทบสิ่งแวดล้อม | ปัญหา/อุปสรรคและการแก้ไข | เอกสารอ้างอิง |
|---|---|---|---|---|
| 4.1 การใช้น้ำ | 1. จัดให้มีถังเก็บน้ำใต้ดินและถังเก็บน้ำชั้นดาดฟ้า โดยมีถังสำรองน้ำใต้ดินเป็นถังคอนกรีตเสริมเหล็กฝังใต้ดินจำนวน 2 ถัง/อาคาร ถังเก็บน้ำชั้นดาดฟ้า มีจำนวน 2 ถัง/อาคาร คิดเป็นปริมาตรความจุรวม 775.52 ลูกบาศก์เมตร | - โครงการจัดให้มีถังเก็บน้ำชั้นใต้ดินเป็นถังคอนกรีตเสริมเหล็ก จำนวน 2 ถัง/อาคาร และถังเก็บน้ำชั้นดาดฟ้าจำนวน 2 ถัง/อาคาร ซึ่งสามารถบรรจุปริมาณน้ำได้อย่างเพียงพอต่อความต้องการ | - | ภาพที่ 2-15<br>ถังเก็บน้ำใต้ดิน<br>ภาพที่ 2-16<br>เก็บถังเก็บน้ำดาดฟ้า |

| ผลกระทบสิ่งแวดล้อม | มาตรการป้องกันและแก้ไขผลกระทบสิ่งแวดล้อม | ผลการปฏิบัติตามมาตรการป้องกันและแก้ไขผลกระทบสิ่งแวดล้อม | ปัญหา/อุปสรรคและการแก้ไข | เอกสารอ้างอิง |
|---|---|---|---|---|
| 4.1 การใช้น้ำ (ต่อ) | 8. ฝาบ่อเก็บน้ำใต้ดินจะต้องมีฝาบ่อปิดมิดชิดเพื่อป้องกันการปนเปื้อนของน้ำภายนอกเข้าสู่ถังเก็บน้ำทางฝาบ่อ | - โครงการจัดให้มีฝาบ่อสำหรับปิดถังสำรองน้ำ จำนวน 1 ฝาบ่อ/ถัง เพื่อป้องกันการปนเปื้อนของน้ำภายนอกเข้าสู่ถังเก็บน้ำ | - | ภาพที่ 2-15<br>ถังเก็บน้ำใต้ดิน<br>ภาพที่ 2-16<br>เก็บถังเก็บน้ำาดาดฟ้า |

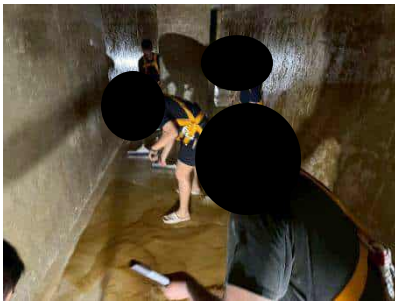
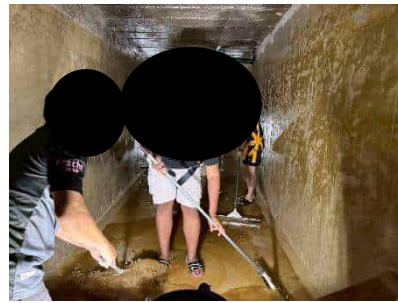
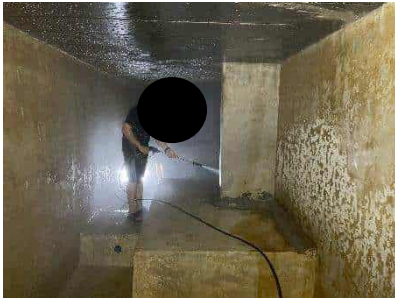
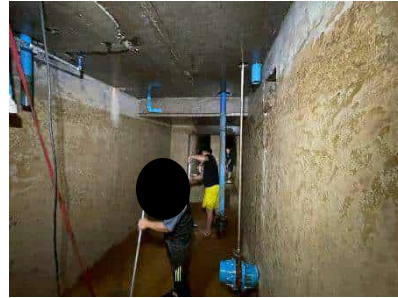
ภาพที่ 2-18 การตรวจสอบและทำความสะอาดถังเก็บน้ำใช้

| ผลกระทบสิ่งแวดล้อม | มาตรการป้องกันและแก้ไขผลกระทบสิ่งแวดล้อม | ผลการปฏิบัติตามมาตรการป้องกันและแก้ไขผลกระทบสิ่งแวดล้อม | ปัญหา/อุปสรรคและการแก้ไข | เอกสารอ้างอิง |
|---|---|---|---|---|
| | 9. ตรวจสอบลักษณะทางกายภาพของน้ำประปาเป็นประจำในเรื่องของสี กลิ่น และเศษซากต่างๆ ที่ตกหล่นไปในถังเก็บน้ำ | - เจ้าหน้าที่ฝ่ายอาคารมีการตรวจสอบลักษณะทางกายภาพ เช่น สี กลิ่น และความสะอาด ด้วยสายตาเป็นประจำทุกวัน หากพบว่าผิดปกติ จะรีบดำเนินการแก้ไขทันที | - | ภาพที่ 2-18<br>การตรวจสอบและทำความสะอาดถังเก็บน้ำใช้ |
| | 11. ล้างทำความสะอาดถังเก็บน้ำ ทุก 6 เดือน โดยประชาสัมพันธ์แจ้งกำหนด วัน เวลา และช่วงเวลาที่ทำการล้างให้ผู้พักอาศัยทราบล่วงหน้าก่อนทำความสะอาด | - นิติบุคคลอาคารชุดได้ดำเนินการล้างทำความสะอาดถังเก็บน้ำ เมื่อวันที่ 10 พฤศจิกายน 2568 ซึ่งก่อนดำเนินการทางนิติบุคคลอาคารชุดได้มีการแจ้งและปิดประกาศให้ผู้พักอาศัยรับทราบ ประกอบกับทางนิติมีการล้างทำความสะอาดถังเก็บน้ำในช่วงที่มิการใช้ใช้น้ำน้อย เพื่อเป็นการป้องกันการเกิดผลกระทบต่อการใช้ใช้น้ำของผู้พักอาศัย สำหรับปี พ.ศ. 2569 โครงการมีแผนดำเนินการในช่วงเดือนพฤษภาคม | - | ภาคผนวก ข-9<br>แผนงานการดูแลระบบต่างๆ ของโครงการ ประจำปี พ.ศ. 2568<br>ภาพที่ 2-18<br>การตรวจสอบและทำความสะอาดถังเก็บน้ำใช้ |

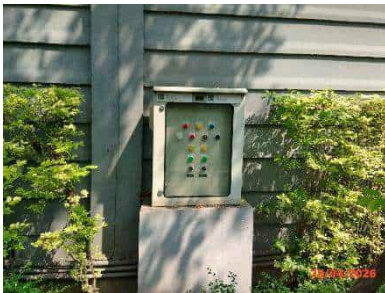
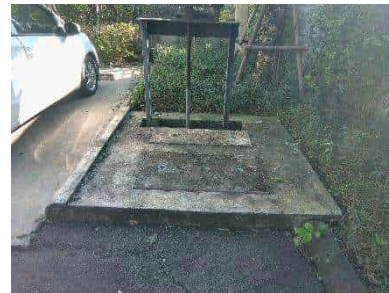
ภาพที่ 2-19 ตู้ควบคุมการระบายน้ำและบ่อน้ำของโครงการ

| ผลกระทบสิ่งแวดล้อม | มาตรการป้องกันและแก้ไขผลกระทบสิ่งแวดล้อม | ผลการปฏิบัติตามมาตรการป้องกันและแก้ไขผลกระทบสิ่งแวดล้อม | ปัญหา/อุปสรรคและการแก้ไข | เอกสารอ้างอิง |
|---|---|---|---|---|
| 4.3 การระบายน้ำและการป้องกันน้ำท่วม | 1. จัดให้มีการท่อน้ำในบ่อท่อน้ำ ขนาดความจุ 358.80 ลบ.ม. เพื่อชะลอน้ำฝนไว้ในโครงการก่อนระบายออกในอัตราที่ไม่เกินก่อนมีการพัฒนาโครงการ | - โครงการจัดให้มีบ่อท่อน้ำ ขนาดความจุ 358.80 ลบ.ม. เพื่อชะลอน้ำฝนในพื้นที่โครงการก่อนที่จะระบายลงรางน้ำสาธารณะในอัตราที่ไม่เกินก่อนการพัฒนาโครงการ | - | ภาพที่ 2-19<br>ตู้ควบคุมการระบายน้ำและบ่อท่อน้ำของโครงการ |

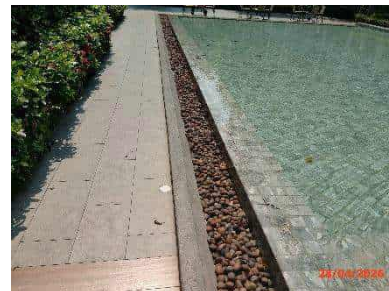
ภาพที่ 2-20 รางระบายน้ำรอบสระว่ายน้ำ

| ผลกระทบสิ่งแวดล้อม | มาตรการป้องกันและแก้ไขผลกระทบสิ่งแวดล้อม | ผลการปฏิบัติตามมาตรการป้องกันและแก้ไขผลกระทบสิ่งแวดล้อม | ปัญหา/อุปสรรคและการแก้ไข | เอกสารอ้างอิง |
|---|---|---|---|---|
| | 2. จัดให้มีรางระบายน้ำรอบสรวายน้ำ เพื่อรับน้ำฝนที่มีลักษณะทำความสะอาดง่ายและขนาดเพียงพอเพื่อรับน้ำฝนหรือมีบ่อพักน้ำฝน เพื่อให้สามารถรับน้ำฝนเพียงพอ | - บริเวณรอบสรวายน้ำจัดให้มีรางระบายน้ำ เพื่อรองรับน้ำที่ล้นออกจากสรว | - | ภาพที่ 2-20<br>รางระบายน้ำรอบสรวายน้ำ |

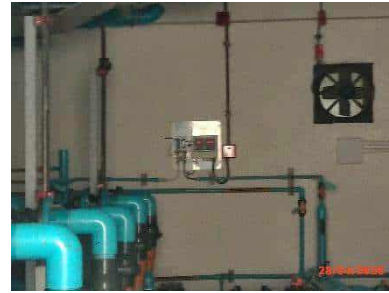
ภาพที่ 2-24 ชุดตรวจวิเคราะห์คลอรีน และ pH

| ผลกระทบสิ่งแวดล้อม | มาตรการป้องกันและแก้ไขผลกระทบสิ่งแวดล้อม | ผลการปฏิบัติตามมาตรการป้องกันและแก้ไขผลกระทบสิ่งแวดล้อม | ปัญหา/อุปสรรคและการแก้ไข | เอกสารอ้างอิง |
|---|---|---|---|---|
| 4.4 การสาธารณสุข<br>อาชีวอนามัยและ<br>สุขภาพ (ต่อ) | 2. จัดหาเครื่องมือสำหรับตรวจวิเคราะห์คุณภาพน้ำไว้ประจำ รวมทั้งบันทึกผลการตรวจวิเคราะห์ และข้อมูลอื่นที่จำเป็น ดังนี้<br><br>(1) เครื่องมือที่ใช้ตรวจวิเคราะห์ปริมาณคลอรีนต้องสามารถตรวจ วิเคราะห์ได้ในช่วง 0.2 - 2 ส่วนในล้านส่วน<br>(2) เครื่องมือที่ใช้ตรวจวิเคราะห์ค่าความเป็นกรด - ด่าง ต้องสามารถตรวจวัดได้อย่างน้อยช่วง 3-9 และสามารถอ่านค่าได้ช่วงละ 1<br>(3) มีการบันทึกข้อมูลจำนวนผู้ใช้ส้วมในแต่ละวัน แยกเพศ และอายุ ระยะเวลาที่ใช้ส้วม | - นิติบุคคลอาคารชุดจัดให้มีชุดตรวจวัดค่าความเป็นกรด-ด่าง (pH) และคลอรีน (Chlorine) แบบ Test Kit ไว้ประจำโครงการและจัดให้มีเจ้าหน้าที่ประจำส้วมคอยตรวจวัด พร้อมทั้งจัดให้มีสมุด บันทึกการใช้บริการส้วมและพิตเนส | - | ภาพที่ 2-23<br>ป้ายการตรวจวัดคุณภาพน้ำ<br>ส้วมในอาคาร<br><br>ภาพที่ 2-24<br>ชุดตรวจวิเคราะห์คลอรีน<br>และ pH |
