ผลการปฏิบัติตามมาตรการป้องกัน แก้ไข และลดผลกระทบสิ่งแวดล้อม

### ผลการปฏิบัติตามมาตรการป้องกันผลกระทบสิ่งแวดล้อม

ทั้งนี้ สามารถพิจารณารายละเอียดสรุปผลการปฏิบัติตามมาตรการป้องกันผลกระทบสิ่งแวดล้อมโครงการ Sala Chaweng Beach front ของบริษัท ทรัพย์ทรายมณี จำกัด ประจำเดือนมกราคม - มิถุนายน 2569 รายละเอียดแสดงดังตารางที่ 2.1

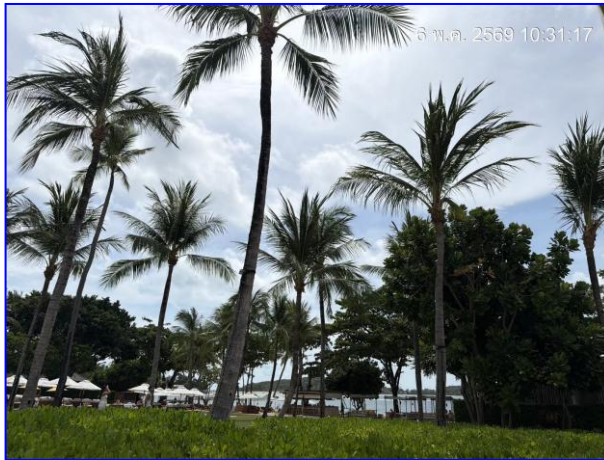
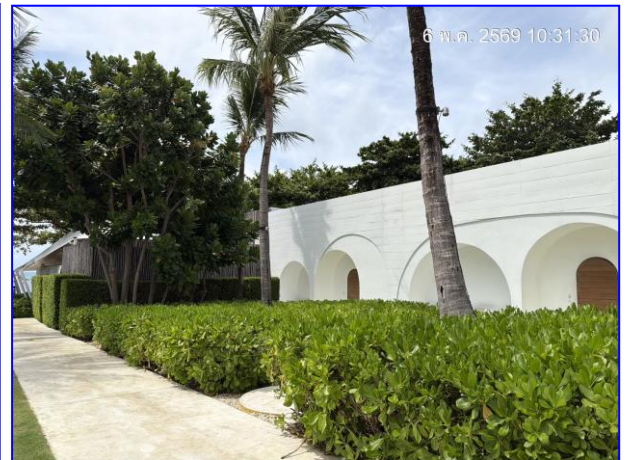
รูปที่ 2.1 พื้นที่สีเขียว

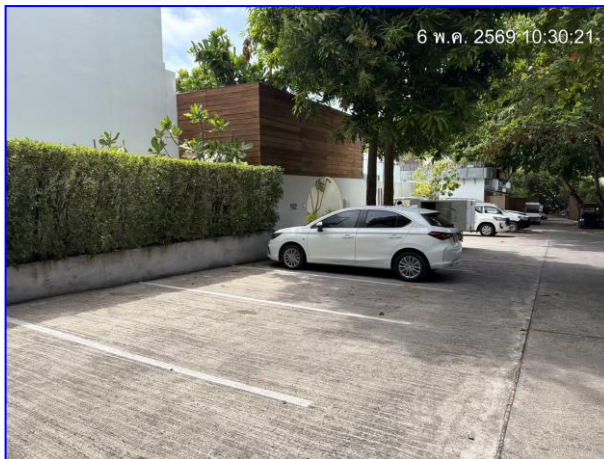
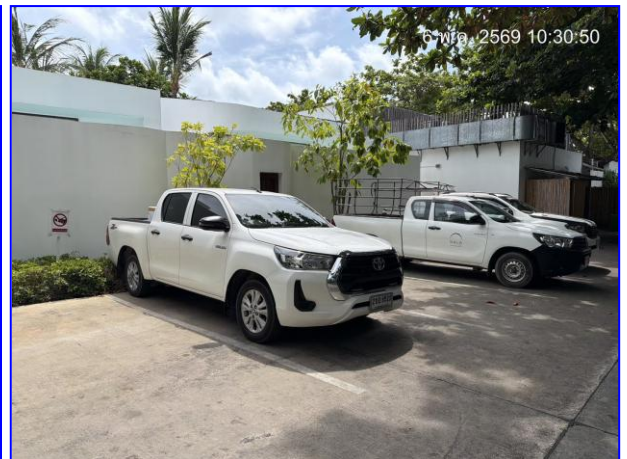
รูปที่ 2.2 ที่จอดรถ

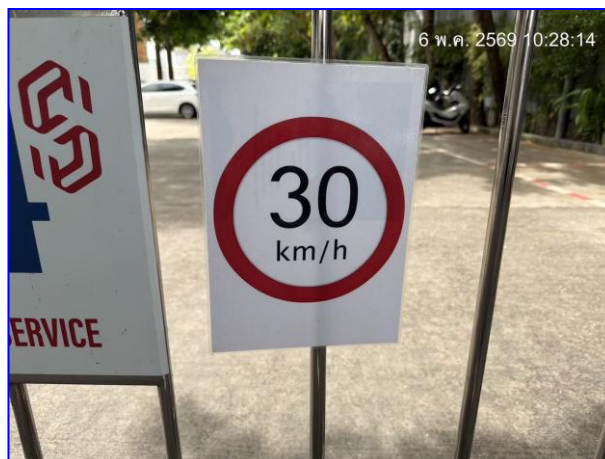
รูปที่ 2.4 ป้ายจำกัดความเร็ว

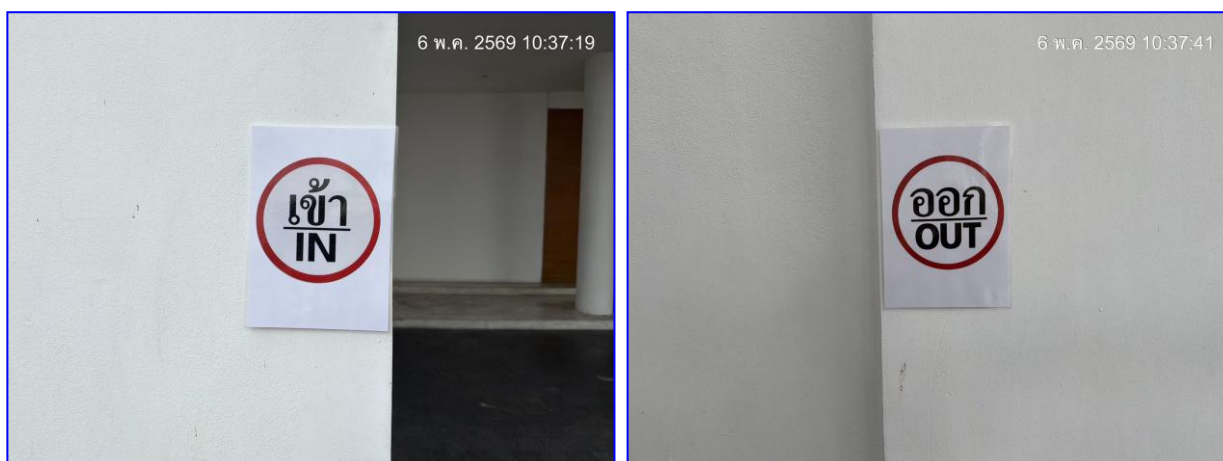
รูปที่ 2.5 ป้ายทางเข้า-ออกโครงการ

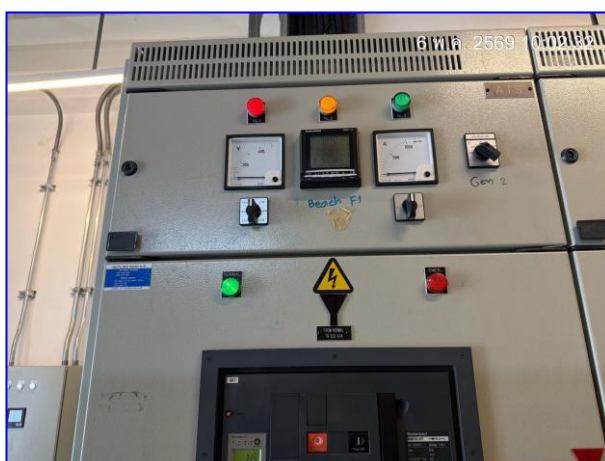
รูปที่ 2.6 ตู้ไฟรวมโครงการ

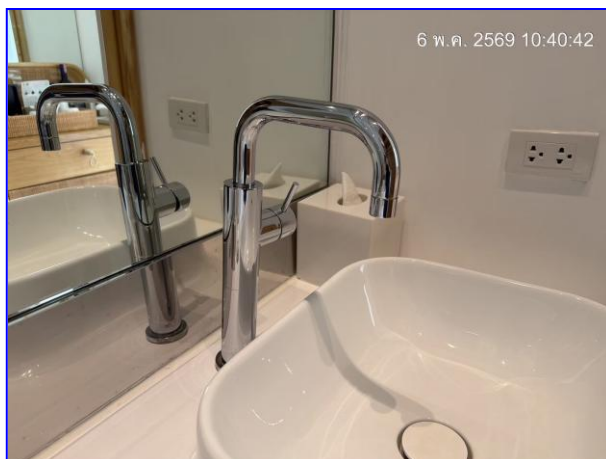
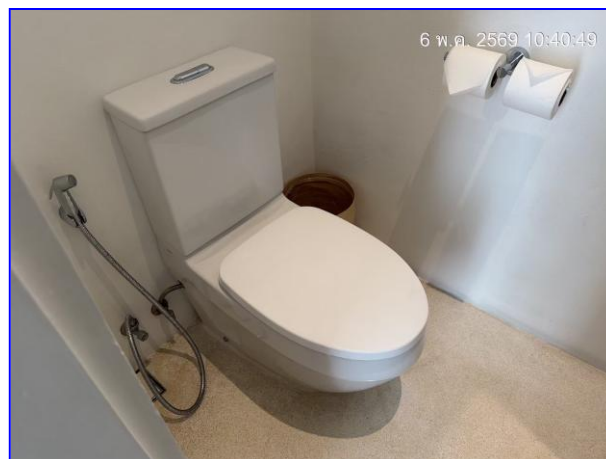
รูปที่ 2.7 สุขภัณฑ์ประหยัดน้ำ

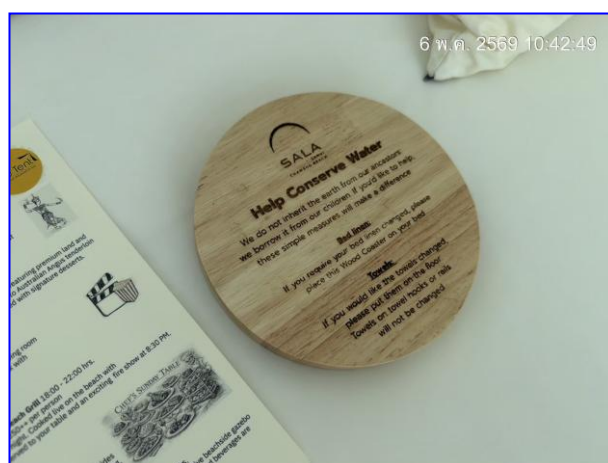
รูปที่ 2.8 ป้ายประหยัดน้ำ

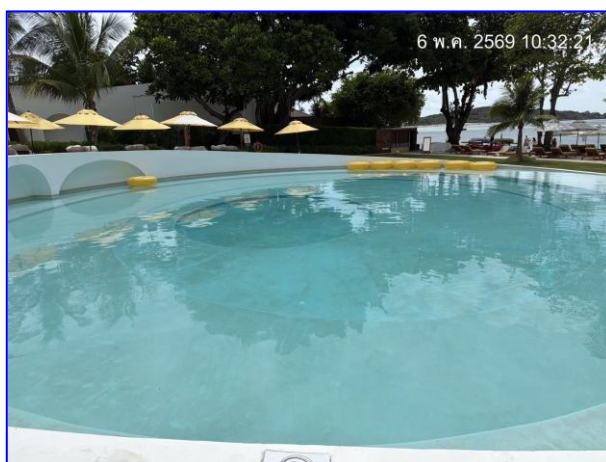
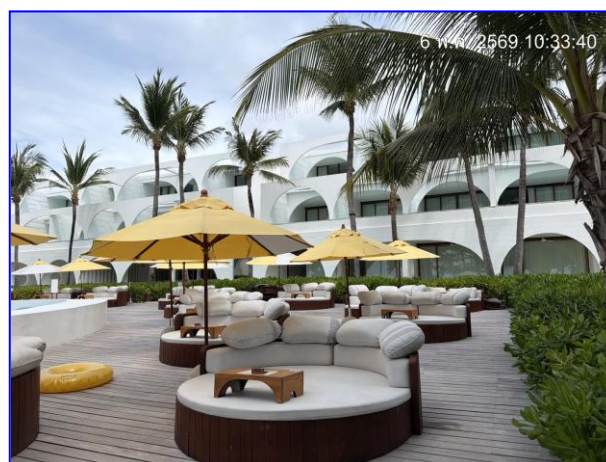
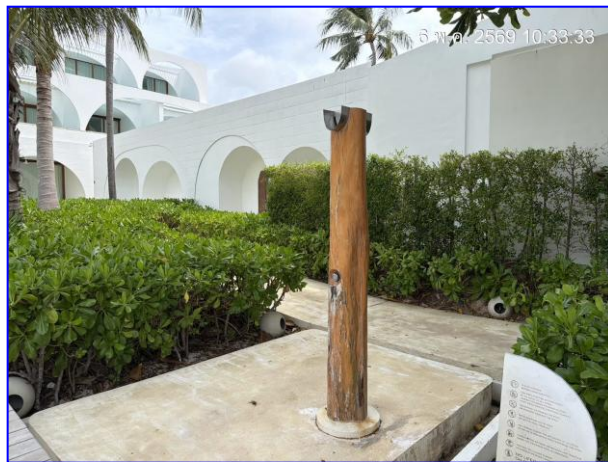
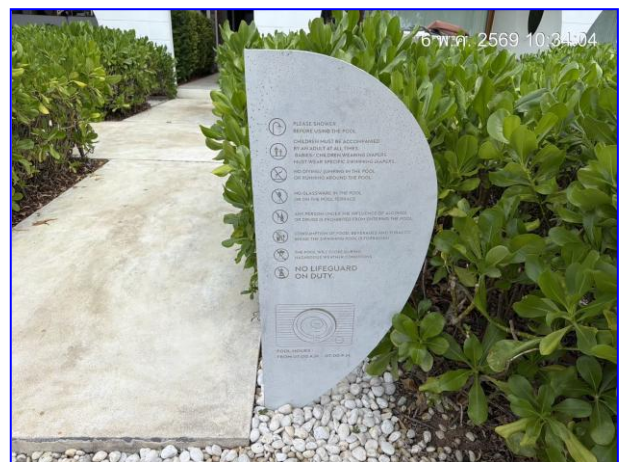
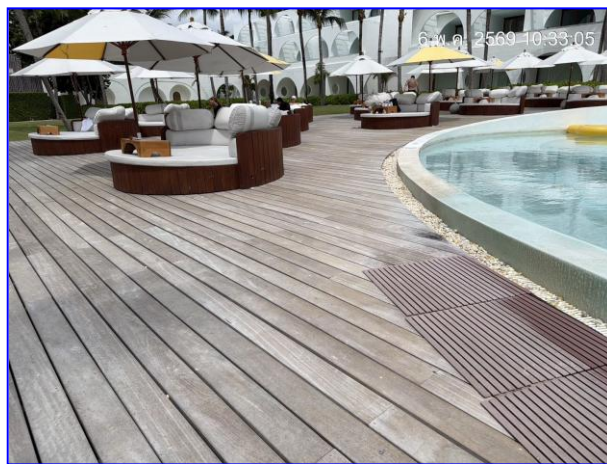
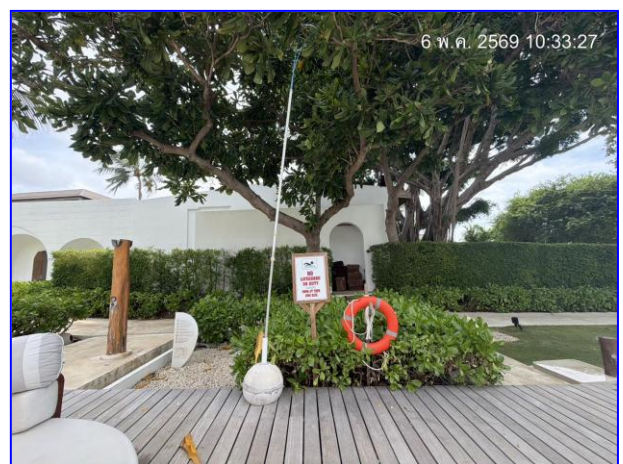
รูปที่ 2.9 สระว่ายน้ำ

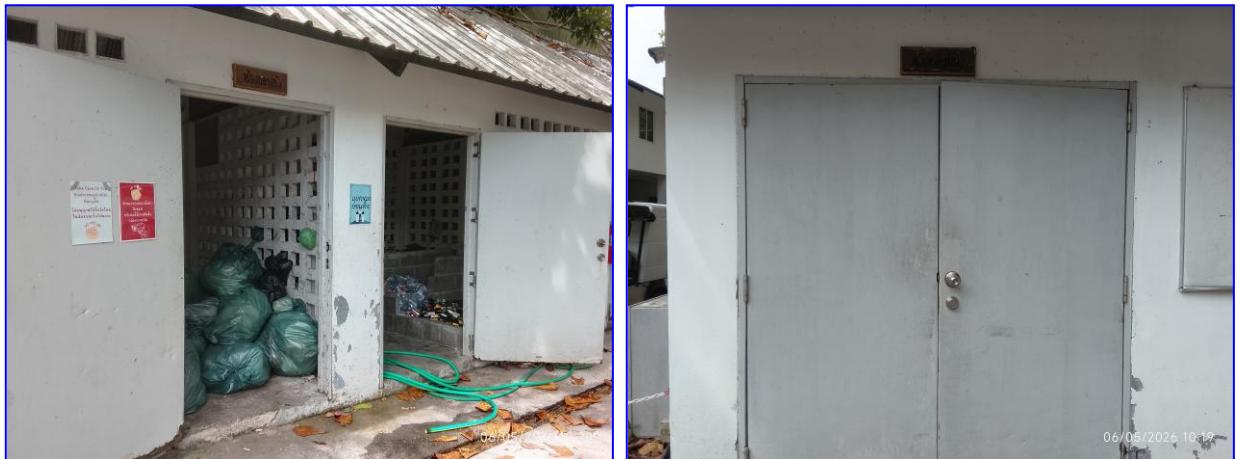
รูปที่ 2.10 ห้องพักขยะ

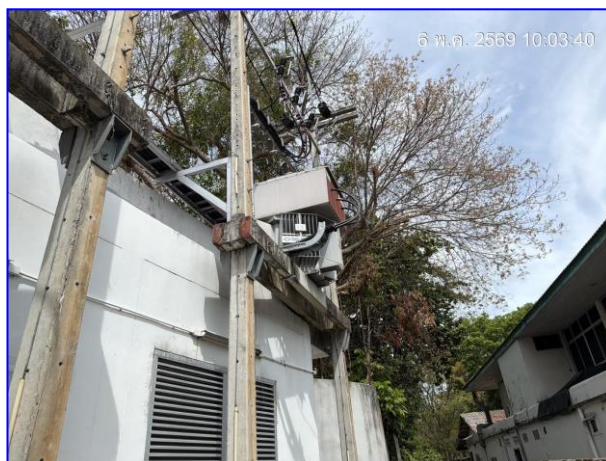
| ผลกระทบ<br>สิ่งแวดล้อม | มาตรการป้องกันผลกระทบ | รายละเอียดการปฏิบัติจริง | ปัญหาและแนว<br>ทางแก้ไข |
|---|---|---|---|
| 1.3.6 ระบบไฟฟ้า | <p>1. โครงการติดตั้งระบบไฟฟ้า ดังนี้</p> <p>1) ระบบไฟฟ้าปกติ โครงการจะรับกระแสไฟฟ้าจากการไฟฟ้าส่วนภูมิภาค อำเภอกะสมุย โดยจำหน่ายไฟฟ้าแรงสูงผ่านหม้อแปลง ชนิด Transformer ชนิด Oil Type ขนาด 630 KVA จำนวน 1 ชุด แปลงไฟ 22 KV เป็น 400/230 V เพื่อจ่ายไปยัง Load ต่างๆ ในภาวะปกติ</p> | <p>- หม้อแปลงของโครงการชนิด Transformer ชนิด Oil Type ขนาด 630 KVA จำนวน 1 ชุด แปลงไฟ 22 KV เป็น 400/230 V เพื่อจ่ายไปยัง Load ต่างๆ ในภาวะปกติ (รูปที่ 2.11)</p> | <p>- ไม่มีปัญหา</p> |

รูปที่ 2.11 หม้อแปลงไฟฟ้า

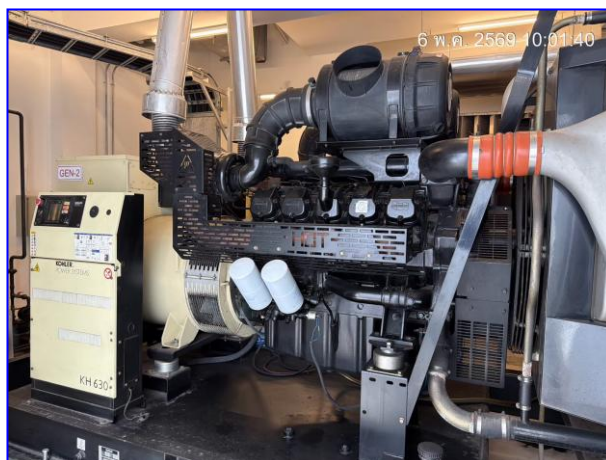
รูปที่ 2.12 เครื่องกำเนิดไฟฟ้า

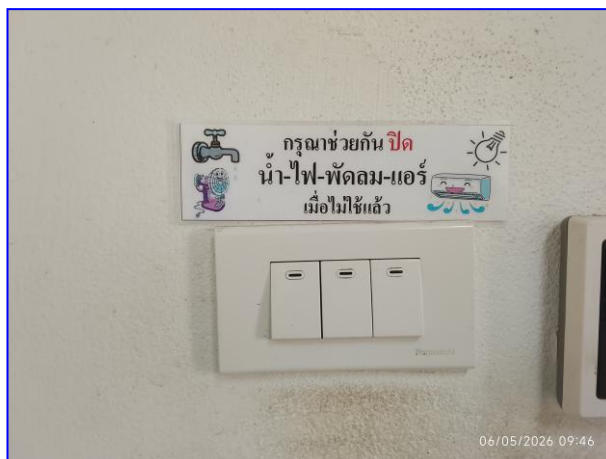
รูปที่ 2.13 ป้ายประหยัดพลังงาน

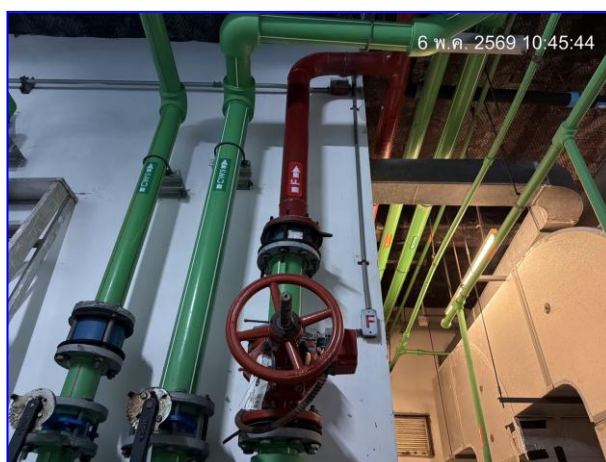
| ผลกระทบสิ่งแวดล้อม | มาตรการป้องกันผลกระทบ | รายละเอียดการปฏิบัติจริง | ปัญหาและแนวทางแก้ไข |
|---|---|---|---|
| 1.3.8 การป้องกันอัคคีภัย | <p>1. โครงการจะจัดให้มีอุปกรณ์ป้องกันและเตือนอัคคีภัยโดยอุปกรณ์ป้องกันอัคคีภัย ได้แก่</p> <p><b>1) ระบบป้องกันอัคคีภัย</b></p> <p><b>(1) เครื่องสูบน้ำดับเพลิง (Fire Pump)</b></p> <p>โครงการจะจัดให้มีเครื่องสูบน้ำดับเพลิงแบบติดตั้งบนฐานเคลื่อนที่ได้ จำนวน 1 เครื่อง อัตราการสูบ 780 ลิตร/นาที ที่ TDH 60 เมตร สูบน้ำจากบ่อบัวขนาดความจุประมาณ 99 ลูกบาศก์เมตร สูบน้ำเข้า หัวรับน้ำดับเพลิง ขนาด 4 x 2½x 2½ นิ้ว ซึ่งติดตั้งอยู่ใกล้เคียงบริเวณบ่อบัว โดยหัวรับน้ำดับเพลิง ดังกล่าวจะเชื่อมต่อกับท่อน้ำดับเพลิง ขนาด 4 นิ้ว</p> | <p>- ปฏิบัติตามมาตรการ (รูปที่ 2.14)</p> | <p>- ไม่มีปัญหา</p> |

รูปที่ 2.14 fire pump

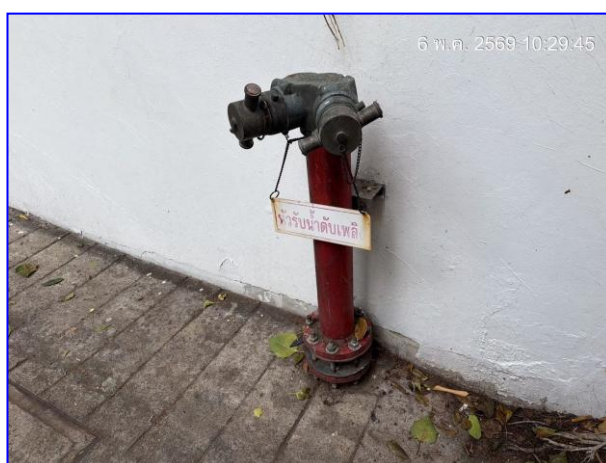
รูปที่ 2.15 หัวรับน้ำดับเพลิง

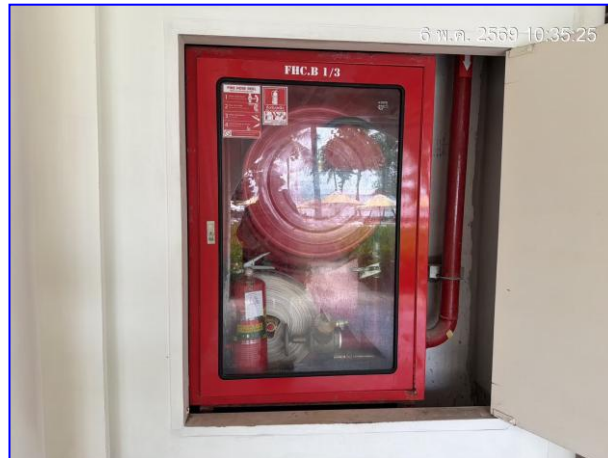
| ผลกระทบสิ่งแวดล้อม | มาตรการป้องกันผลกระทบ | รายละเอียดการปฏิบัติจริง | ปัญหาและแนวทางแก้ไข |
|---|---|---|---|
| 1.3.8 การป้องกัน<br>อัคคีภัย (ต่อ) | <p>(3) <b>หัวรับน้ำดับเพลิงภายนอกอาคาร</b><br/>(Fire Department Connector : FDC) โครงการจะติดตั้ง หัวรับน้ำดับเพลิงภายนอกอาคาร (Fire Department Connector : FDC) ขนาด 4 x 2½ x 2½ นิ้ว พร้อม Check Valve จำนวน 2 ชุด ใกล้กับทางเข้า-ออก โครงการ และบริเวณบ่อบัว ซึ่งตำแหน่งที่ติดตั้งดังกล่าวมีความสะดวกในการรับน้ำจากกรดดับเพลิงของเทศบาลนครเกาะสมุย เพื่อจ่ายไปยังท่อน้ำดับเพลิงที่ต่อกับตู้เก็บสายฉีดน้ำดับเพลิง ขนาด 4 นิ้ว ซึ่งต่อเข้ากับตู้เก็บสายฉีดน้ำดับเพลิงพร้อมอุปกรณ์ (Fire Hose Cabinet : FHC) ซึ่งติดตั้งทั่วบริเวณชั้นที่ 1 ของโครงการ จำนวน 6 ตู้ เพื่อใช้ในการดับเพลิงในกรณีเกิดเพลิงไหม้</p> <p>(4) <b>ตู้เก็บสายฉีดน้ำดับเพลิงพร้อมอุปกรณ์</b> (Fire Hose Cabinet : FHC) ติดตั้งตู้เก็บสายฉีดน้ำดับเพลิงพร้อมอุปกรณ์ (Fire Hose Cabinet : FHC) ภายนอกอาคาร จำนวนรวม 6 ตู้ และบริเวณชั้นที่ 2-3 ของอาคาร 1 และ 3 จำนวน 12 ตู้ (2 ตู้/ชั้น/อาคาร)</p> | <p>- โครงการมีหัวรับน้ำดับเพลิงภายนอกอาคาร (รูปที่ 2.15)</p> <p>- โครงการมีการติดตั้งตู้ FHC ทั่วทั้งบริเวณโครงการ (รูปที่ 2.16)</p> | <p>- ไม่มีปัญหา</p> <p>- ไม่มีปัญหา</p> |

รูปที่ 2.16 ตู้ FHC

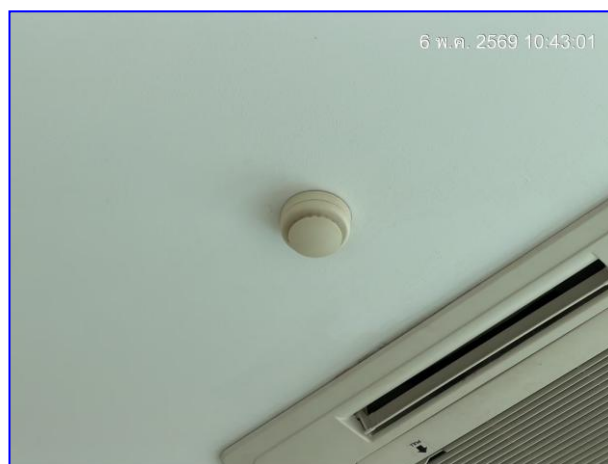
รูปที่ 2.17 เครื่องตรวจจับควัน

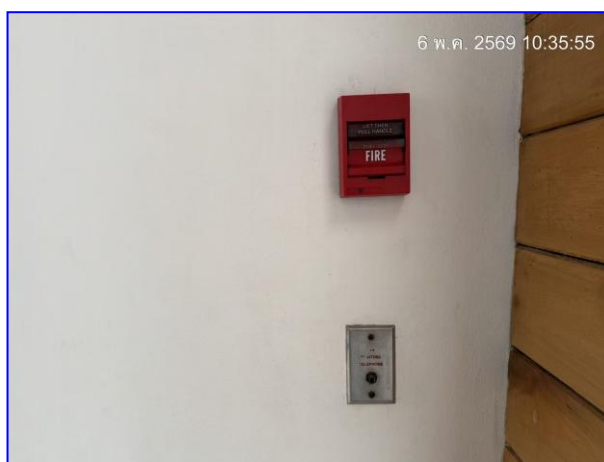
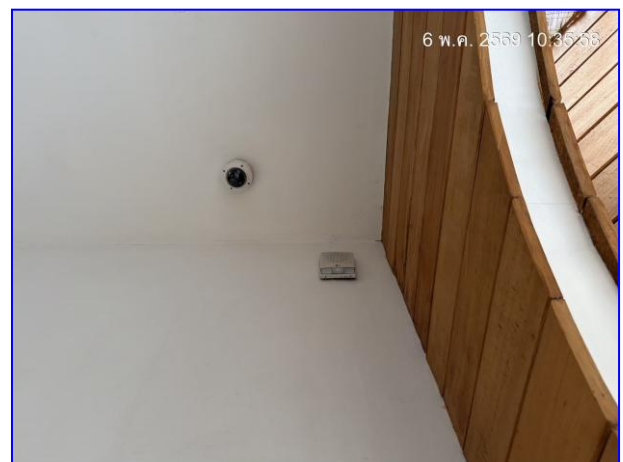
รูปที่ 2.18 Fire Alarm Manual Station

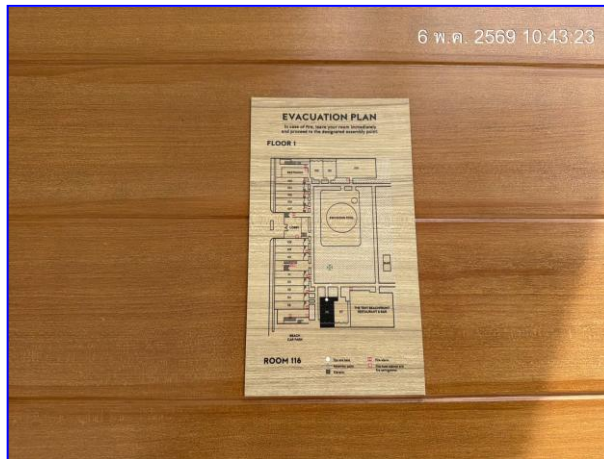
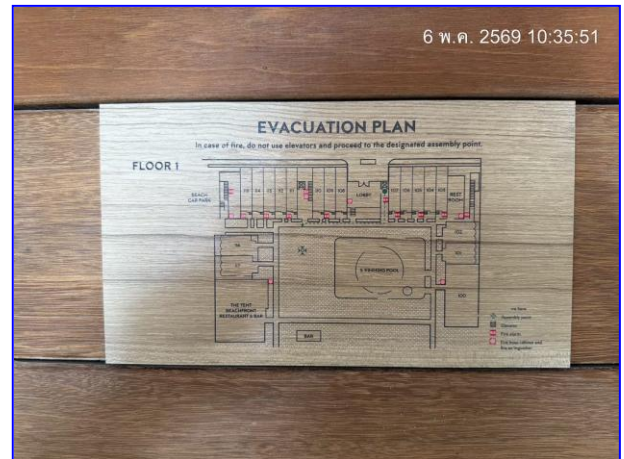
| ผลกระทบสิ่งแวดล้อม | มาตรการป้องกันผลกระทบ | รายละเอียดการปฏิบัติจริง | ปัญหาและแนวทางแก้ไข |
|---|---|---|---|
| 1.3.8 การป้องกัน<br>อัคคีภัย (ต่อ) 2.3.9<br>ระบบปรับอากาศ<br>และระบบระบาย<br>อากาศ | 4. ติดตั้งแบบแปลนแผนผังของอาคารแต่ละชั้นแสดงตำแหน่ง<br>ห้องต่าง ๆ ทุกห้อง ตำแหน่งที่ติดตั้งอุปกรณ์ดับเพลิงต่าง ๆ<br>โดยอาคารวิลล่า อาคาร 1 2 และ 3 จะติดตั้งแผนผังไว้ที่<br>ประตูด้านในห้องพักทุกห้อง ส่วนอาคารบริการต่างๆ จะติด<br>บริเวณทางเดินซึ่งเป็นตำแหน่งที่เห็นชัดเจน และจะเก็บแปลน<br>แผนผังของอาคารทุกชั้นไว้ในห้องสำนักงานที่อาคาร 3<br>ชั้นที่ เพื่อให้สามารถตรวจสอบตำแหน่งต่าง ๆ ภายในอาคาร<br>กรณีเกิดเหตุเพลิงไหม้ได้โดยสะดวก | - โครงการมีการติดตั้งแผนผังหนีไฟ โดยจะติดตั้งแผนผังไว้ที่ประตูด้านใน<br>ห้องพักทุกห้อง ส่วนอาคารบริการต่างๆ จะติดบริเวณทางเดินซึ่งเป็นตำแหน่ง<br>ที่เห็นชัดเจน และจะเก็บแปลนแผนผังของอาคารทุกชั้นไว้ในห้อง<br>สำนักงานที่อาคาร 3 ชั้นที่ เพื่อให้สามารถตรวจสอบตำแหน่งต่าง ๆ ภายใน<br>อาคารกรณีเกิดเหตุเพลิงไหม้ได้โดยสะดวก (รูปที่ 2.19) | - ไม่มีปัญหา |

รูปที่ 2.19 แผนผังหนีไฟหลังประตู

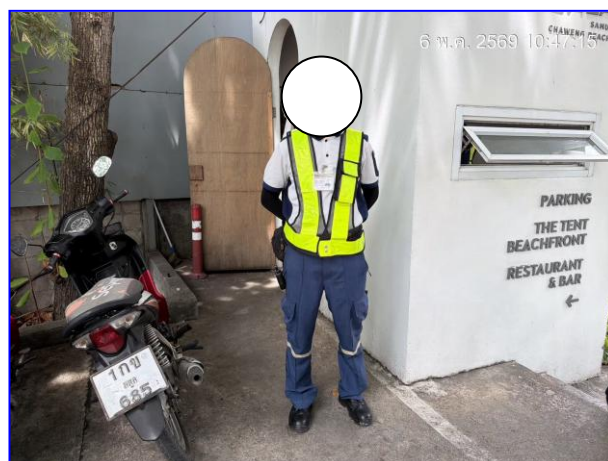
รูปที่ 2.20 รปภ.

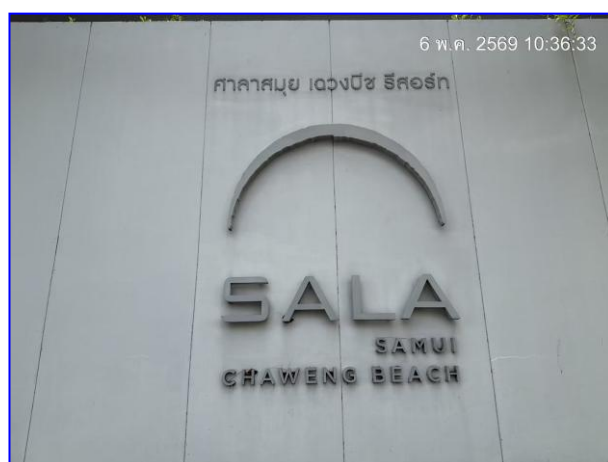
รูปที่ 2.21 ป้ายโครงการ

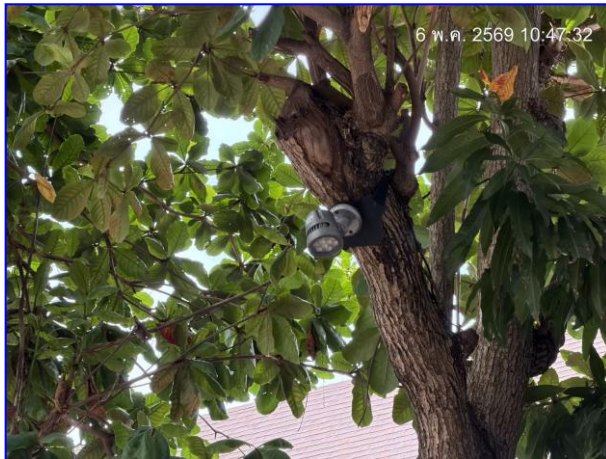
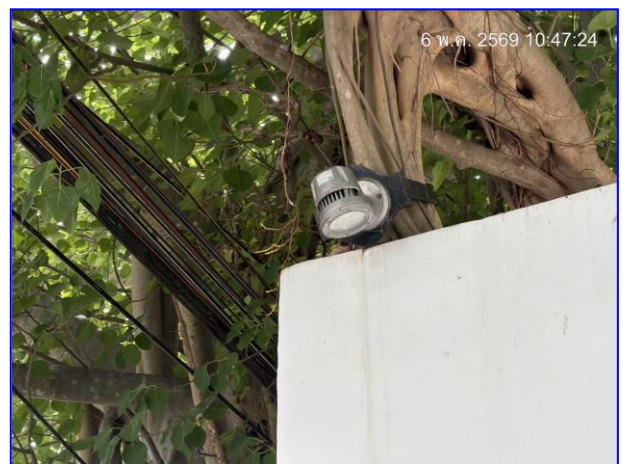
รูปที่ 2.22 ไฟส่องสว่างทางเข้า-ออกโครงการ

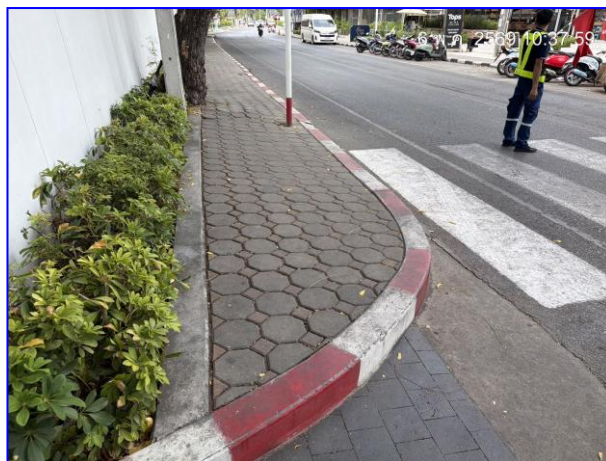
รูปที่ 2.23 ห้ามจอดบริเวณทางเข้าออก

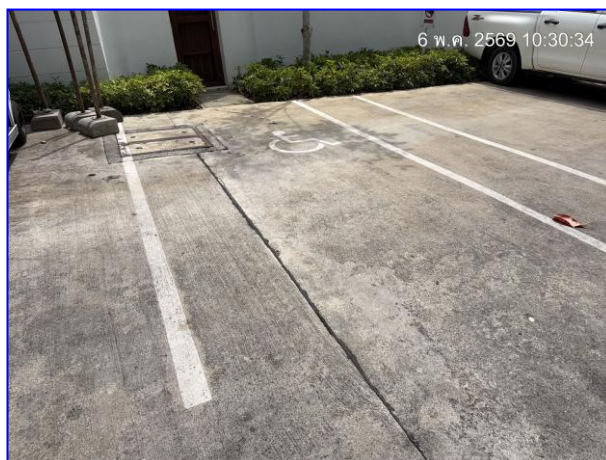
รูปที่ 2.24 ที่จอดรถคนพิการ

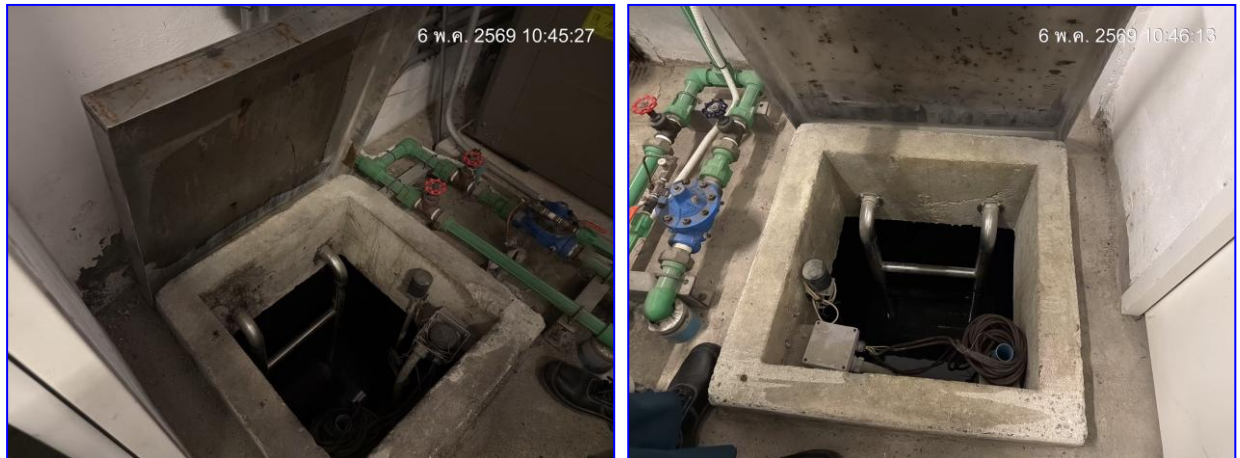
รูปที่ 2.25 ถังเก็บน้ำใต้ดิน

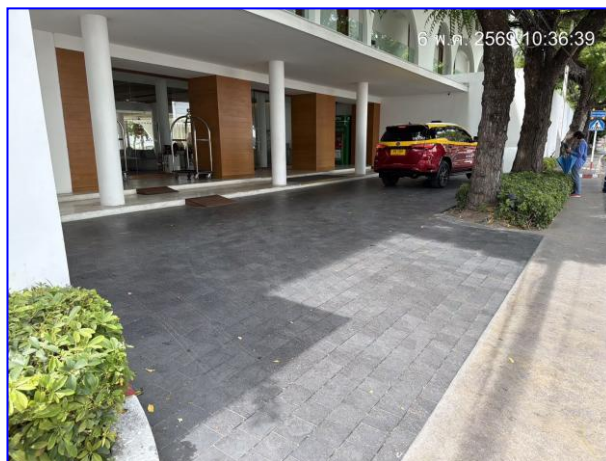
รูปที่ 2.26 จุดรับส่งผู้โดยสาร

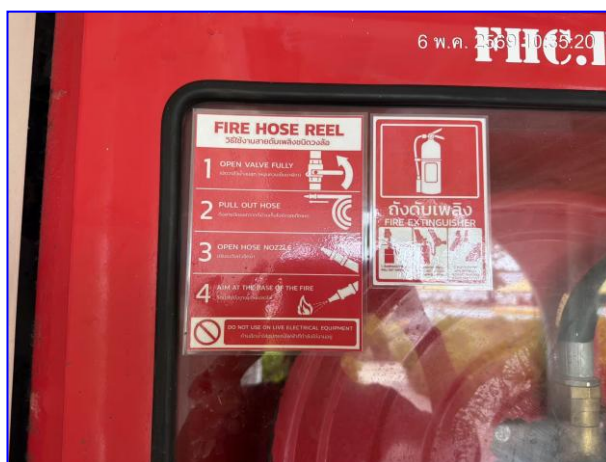
รูปที่ 2.27 วิธีการใช้อุปกรณ์

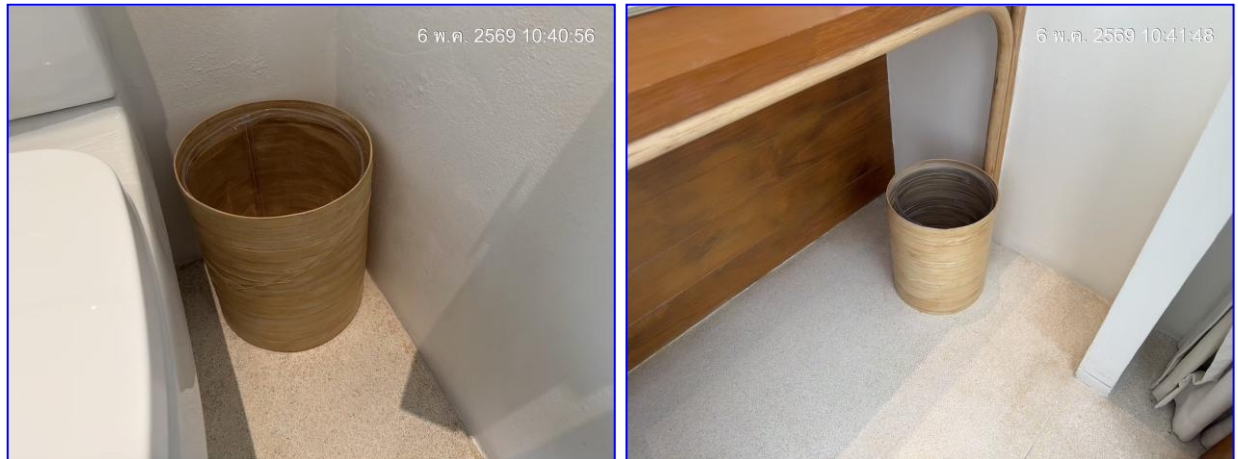
รูปที่ 2.28 ถังขยะภายในห้องพักร

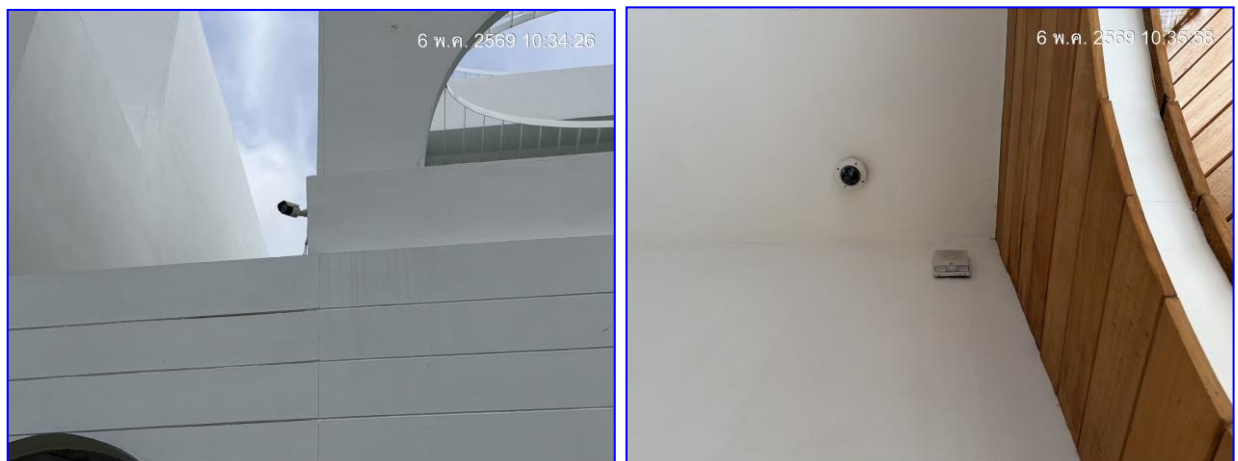
รูปที่ 2.29 CCTV

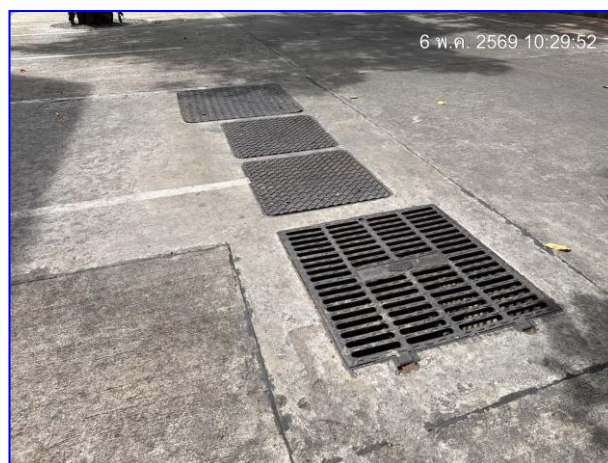
รูปที่ 2.30 ตะแกรงดักขยะ
