รายงานผลการปฏิบัติตาม  
มาตรการป้องกันและแก้ไขผลกระทบสิ่งแวดล้อม  
และมาตรการติดตามตรวจสอบคุณภาพสิ่งแวดล้อม  
ระยะดำเนินการ

โรงแรมเดอะกิ รีสอร์ท แอนด์ สปา  
เจ้าของ : บริษัท ศรีสมนาม จำกัด  
ประจำเดือนมกราคม - มิถุนายน พ.ศ. 2569

จัดทำโดย  
บริษัท เซาเทิร์น แล็บ แอนด์ เอ็นจิเนียริง จำกัด

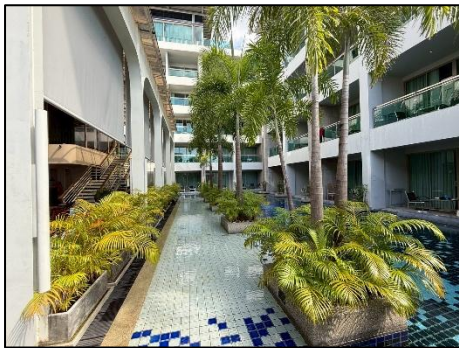
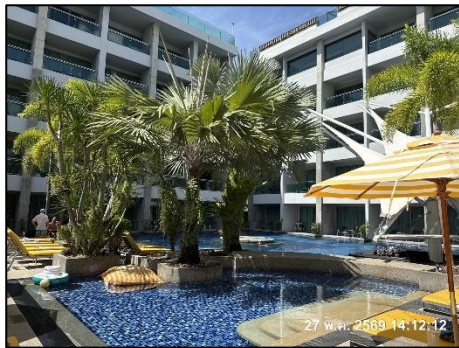
| องค์ประกอบสิ่งแวดล้อม / ผลกระทบต่อสิ่งแวดล้อม | มาตรการป้องกัน และแก้ไขผลกระทบสิ่งแวดล้อม | การปฏิบัติตามมาตรการป้องกัน และแก้ไขผลกระทบสิ่งแวดล้อม | ปัญหา อุปสรรค และข้อเสนอแนะ |
|---|---|---|---|
| <b>1. ทรัพยากรและสิ่งแวดล้อมทางกายภาพ</b><br><b>1.1 สภาพภูมิประเทศ</b><br>การดำเนินการพัฒนาโครงการจะทำให้เกิดการเปลี่ยนแปลงสภาพภูมิประเทศจากที่ว่างด้านหลังโครงการเดิมซึ่งเป็นอาคารของโรงแรมป่าตองวิลล่า และพื้นที่ว่างบางส่วนไปเป็นอาคารขนาด 4 ชั้น จำนวน 11 หลัง มีความสูงของอาคารที่สูงที่สุด 11.90 เมตร ประกอบกิจการประเภทโรงแรม ซึ่งจะไม่ส่งผลกระทบต่อสภาพภูมิประเทศแต่อย่างใด เนื่องจากพื้นที่โดยรอบในปัจจุบันมีการใช้ประโยชน์ที่ดินเพื่อเป็นที่พักอาศัย โรงแรม รีสอร์ท เพื่อการท่องเที่ยว | - ดูแลสภาพพื้นที่สีเขียวในโครงการให้มีความสวยงามอยู่เสมอ<br> | - ปฏิบัติตามมาตรการ ทางโครงการดูแลพื้นที่สีเขียวในโครงการให้สวยงามอยู่เสมอ โดยมีคนสวนเป็นผู้รับผิดชอบ<br> | - ไม่มีปัญหาและอุปสรรค |

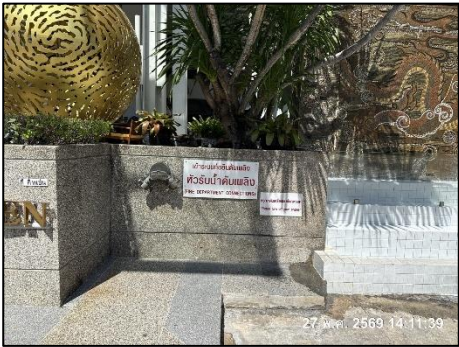
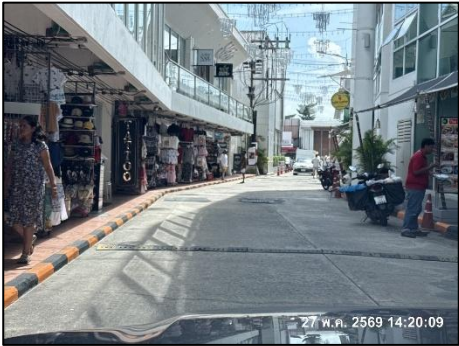
| องค์ประกอบสิ่งแวดล้อม / ผลกระทบต่อสิ่งแวดล้อม | มาตรการป้องกัน และแก้ไขผลกระทบสิ่งแวดล้อม | การปฏิบัติตามมาตรการป้องกัน และแก้ไขผลกระทบสิ่งแวดล้อม | ปัญหา อุปสรรค และข้อเสนอแนะ |
|---|---|---|---|
| <p><b>1.2 คุณภาพอากาศ</b></p> <p>กิจกรรมหลักของโครงการจะใช้เพื่อการท่องเที่ยว ดังนั้น ผลกระทบด้านคุณภาพอากาศจะเกิดจากยานพาหนะในโครงการ</p> <p>เนื่องจากโครงการจัดให้มีที่จอดรถยนต์ภายในโครงการจำนวน 28 คัน ที่ซึ่งอาจเกิดมลพิษจากท่อไอเสียรถยนต์ได้ บริษัทที่ปรึกษาจึงได้ทำการประเมินปริมาณก๊าซที่เกิดขึ้นจากท่อไอเสียรถยนต์ ดังนี้</p> <p>1. ฝุ่นละออง (TSP) = 0.0000012 มก./ลบ.ม. (ค่ามาตรฐาน = 0.33 มก./ลบ.ม.)</p> <p>2. ก๊าซคาร์บอนมอนนอกไซด์ (CO) = 0.00073 มก./ลบ.ม. (ค่ามาตรฐาน = 34.2 มก./ลบ.ม.)</p> <p>3. ก๊าซไนโตรเจนออกไซด์ (NO<sub>x</sub>) = 0.000027 มก./ลบ.ม. (ค่ามาตรฐาน = 0.32 มก./ลบ.ม.) ซึ่งมีค่าไม่เกินมาตรฐานตามประกาศคณะกรรมการสิ่งแวดล้อมแห่งชาติฉบับที่ 10 (พ.ศ. 2538) เรื่องกำหนดค่ามาตรฐานคุณภาพอากาศในบรรยากาศโดยทั่วไป</p> <p>4. เกิดปริมาณก๊าซคาร์บอนไดออกไซด์ (CO<sub>2</sub>) เมื่อเทียบเป็นคาร์บอน (C) จาก</p> | <p>- ติดตั้งป้ายห้ามติดเครื่องยนต์ทิ้งไว้ในบริเวณลานจอดรถ</p> <p>- ควบคุมความเร็วของรถ เช่น ติดตั้งป้ายจำกัดความเร็ว จัดทำสัญญาณเพื่อลดความเร็ว และเพื่อไม่ให้เกิดการฟุ้งกระจายของฝุ่นในผิวถนน</p> | <p>- ปฏิบัติตามมาตรการ โครงการมีการติดตั้งป้ายห้ามติดเครื่องยนต์ไว้บริเวณลานจอดรถของโรงแรม</p> <p>- ปฏิบัติตามมาตรการ โครงการควบคุมความเร็วของรถ โดยการติดตั้งสัญญาณเพื่อลดความเร็ว</p> | <p>- ไม่มีปัญหาและอุปสรรค</p> <p>- ไม่มีปัญหาและอุปสรรค</p> |

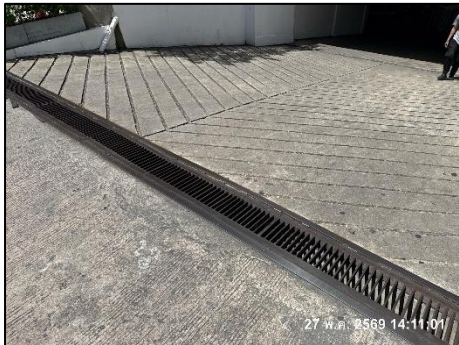
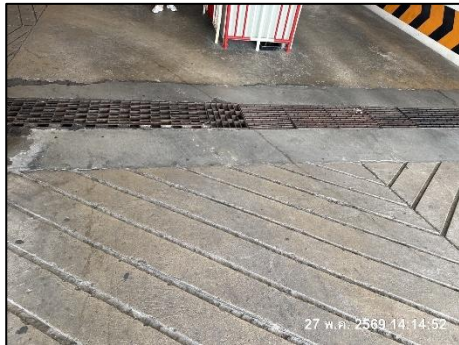
| องค์ประกอบสิ่งแวดล้อม / ผลกระทบต่อสิ่งแวดล้อม | มาตรการป้องกัน และแก้ไขผลกระทบสิ่งแวดล้อม | การปฏิบัติตามมาตรการป้องกัน และแก้ไขผลกระทบสิ่งแวดล้อม | ปัญหา อุปสรรค และข้อเสนอแนะ |
|---|---|---|---|
| <p><b>3.4 การระบายน้ำและป้องกันน้ำท่วม</b></p> <p>ระยะดำเนินโครงการ เพื่อป้องกันปัญหาด้านการระบายน้ำและน้ำท่วมในพื้นที่โครงการและพื้นที่โดยรอบทางโครงการจึงจัดให้มีท่อระบายน้ำโดยรอบโครงการ ซึ่งเป็นท่อ คลส. ขนาด Ø 0.40 และ 0.60 เมตร และจัดให้มีบ่อหน่วงน้ำขนาด 160 ลบ.ม. สามารถกักเก็บน้ำก่อนระบายออกได้เป็นเวลาไม่น้อยกว่า 19 นาที ก่อนระบายลงสู่ท่อระบายน้ำสาธารณะด้วยอัตราการระบายน้ำฝน 6.33 ลบ.ม./ นาที (เท่ากับอัตราการระบายน้ำฝนก่อนมีโครงการ) จึงคาดว่าในช่วงดำเนินกิจการจะไม่มีผลกระทบในด้านการระบายน้ำและป้องกันน้ำท่วม</p> <p>จากการประเมินความสามารถในการรองรับ น้ำของท่อระบายน้ำสาธารณะด้านหน้าโครงการ พบว่ามีขนาด Ø 1.00 เมตร มีความสามารถในการรองรับน้ำ 2,896.92 ลบ.ม./ชม. จากการประเมินพบว่า มีปริมาณน้ำจากพื้นที่ข้างเคียงไหลเข้าสู่ท่อระบายน้ำประมาณ 866.05 ลบ.ม./ชม. และมีปริมาณน้ำซึมเข้าท่อประมาณ 0.25 ลบ.ม./ชม. รวมมีปริมาณไหลเข้าสู่ท่อ</p> | <p>- ติดตั้งตะแกรงดักมูลฝอยบริเวณจุดระบายน้ำออกจากท่อระบายน้ำของโครงการ</p> <p>- ตรวจท่อระบายน้ำไม่ให้ขยะมูลฝอยหรือสิ่งอื่นใดไปอุดตันอยู่เสมอ</p> <p>- ขุดลอกการระบายน้ำภายในโครงการอย่างสม่ำเสมอ (1 เดือน/ครั้ง) หรือตามความเหมาะสม)</p> <p>- จัดเจ้าหน้าที่คอยตรวจสอบดูแลระบบระบายน้ำของโครงการเป็นประจำโดยเฉพาะในช่วงฤดูฝน หากพบว่าชำรุดต้องรีบแก้ไขทันที</p> | <p>- ปฏิบัติตามมาตรการ โครงการติดตั้งตะแกรงดักมูลฝอยบริเวณท่อระบายน้ำ</p> <p>- ปฏิบัติตามมาตรการ โครงการมีคนสวนดูแลบริเวณท่อระบายน้ำไม่ให้มีขยะมูลฝอยไปอุดตัน หากพบว่ามี การอุดตัน จะรีบดำเนินการนำขยะหรือเศษต่าง ๆ ออกทันที</p> <p>- ปฏิบัติตามมาตรการ โครงการมีคนสวนขุดลอกการระบายน้ำภายในโครงการ 1 ครั้ง/เดือน</p> <p>- ปฏิบัติตามมาตรการ โครงการมีเจ้าหน้าที่แผนกวิศวกรรมและคนสวนคอยตรวจสอบดูแลระบบระบายน้ำของโครงการเป็นประจำโดยเฉพาะในช่วงฤดูฝนหากพบว่าชำรุด จะรีบแก้ไขทันที</p> | <p>- ไม่มีปัญหาและอุปสรรค</p> <p>- ไม่มีปัญหาและอุปสรรค</p> <p>- ไม่มีปัญหาและอุปสรรค</p> |

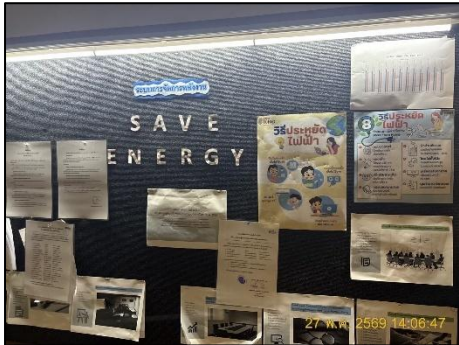
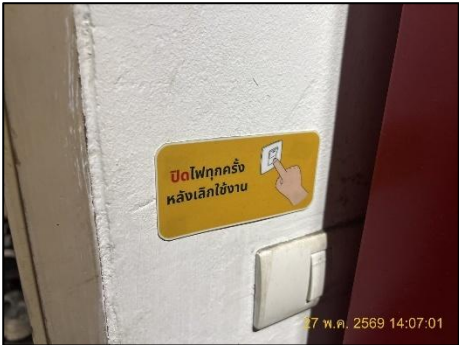
| องค์ประกอบสิ่งแวดล้อม / ผลกระทบต่อสิ่งแวดล้อม | มาตรการป้องกัน และแก้ไขผลกระทบสิ่งแวดล้อม | การปฏิบัติตามมาตรการป้องกัน และแก้ไขผลกระทบสิ่งแวดล้อม | ปัญหา อุปสรรค และข้อเสนอแนะ |
|---|---|---|---|
| <p><b>3.6 ไฟฟ้า</b></p> <p>ในช่วงดำเนินการโครงการ ได้ขอใช้บริการกระแสไฟฟ้าจากการไฟฟ้าส่วนภูมิภาค (สถานีไฟฟ้าย่อยภูเก็ต 2) ทั้งหมด ซึ่งการไฟฟ้าแห่งนี้มีศักยภาพในการให้บริการแก่ประชาชนได้อย่างเพียงพอและทั่วถึง ดังนั้นการดำเนินโครงการจึงไม่ได้รับผลกระทบด้านการใช้ไฟฟ้าและไม่ก่อให้เกิดผลกระทบด้านความต้องการใช้ไฟฟ้าโครงการ</p> | <p>- มีการรณรงค์ขอความร่วมมือให้ผู้พักอาศัยภายในโครงการใช้ไฟฟ้าอย่างประหยัด</p> <p>- ตรวจสอบบำรุงระบบไฟฟ้าภายในโครงการให้อยู่ในสภาวะดีอยู่เสมอ</p> | <p>- ปฏิบัติตามมาตรการ โครงการมีการรณรงค์ให้ใช้ไฟฟ้าอย่างประหยัด โดยมีการติดป้ายรณรงค์บริเวณจุดต่าง ๆ ของโรงแรม</p> <p>- ปฏิบัติตามมาตรการ ทางโครงการมีแผนวิศวกรรมคอยตรวจสอบและซ่อมบำรุงระบบไฟฟ้าภายในโครงการให้อยู่ในสภาวะดีอยู่เสมอ โครงการติดตั้งระบบโซลาร์เซลล์สำหรับใช้ในโครงการเพื่อเป็นการประหยัดค่าไฟฟ้า</p> | <p>- ไม่มีปัญหาและอุปสรรค</p> <p>- ไม่มีปัญหาและอุปสรรค</p> |

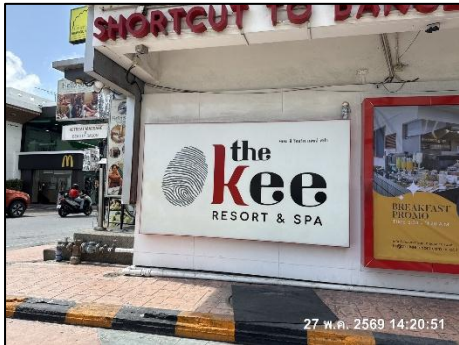
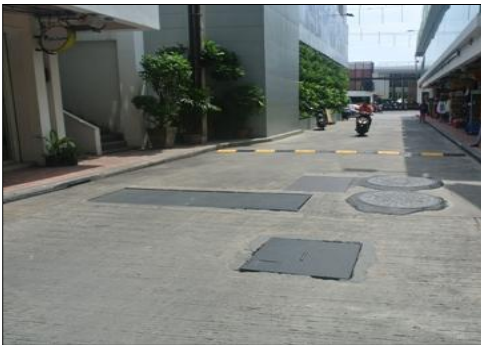
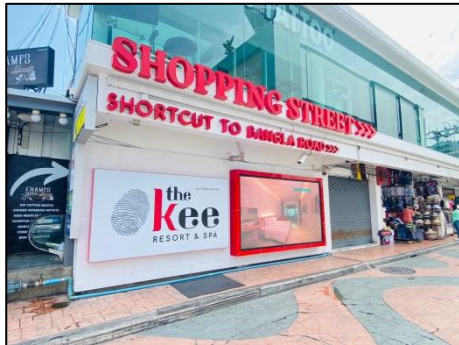
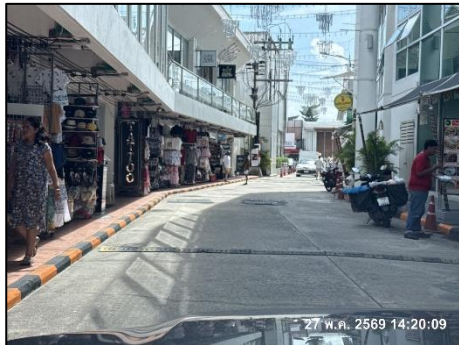
| องค์ประกอบสิ่งแวดล้อม / ผลกระทบต่อสิ่งแวดล้อม | มาตรการป้องกัน และแก้ไขผลกระทบสิ่งแวดล้อม | การปฏิบัติตามมาตรการป้องกัน และแก้ไขผลกระทบสิ่งแวดล้อม | ปัญหา อุปสรรค และข้อเสนอแนะ |
|---|---|---|---|
| | <p>- จัดให้มีการติดตั้งป้ายชื่อโครงการ ป้ายชื่อทางเข้า-ออก และป้ายสัญญาณจราจรภายในพื้นที่โครงการ เพื่อให้เกิดความสะดวกและความปลอดภัยในการเข้าออก</p> <p>- บริเวณทางเข้า-ออก มีการติดตั้งแนวลูกระนาดเพื่อให้รถที่จะออกจากโครงการชะลออัตราเร็ว</p> | <p>- ปฏิบัติตามมาตรการโครงการมีป้ายชื่อโครงการ ป้ายแสดงทางเข้า-ออกและป้ายสัญญาณจราจรภายในพื้นที่โครงการ</p> <p>- ปฏิบัติตามมาตรการ บริเวณทางเข้า – ออก มีการติดตั้งลูกระนาด เพื่อให้รถที่เข้า – ออก โครงการ ชะลอความเร็ว</p> | <p>- ไม่มีปัญหาและอุปสรรค</p> <p>- ไม่มีปัญหาและอุปสรรค</p> |

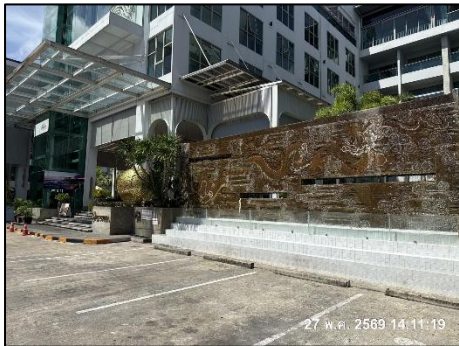
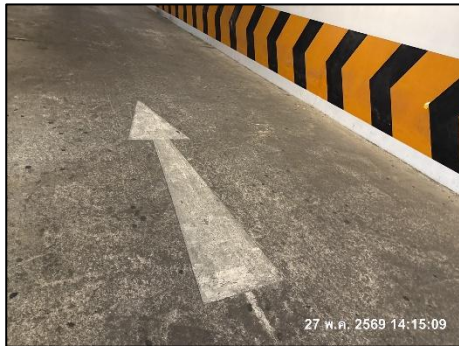
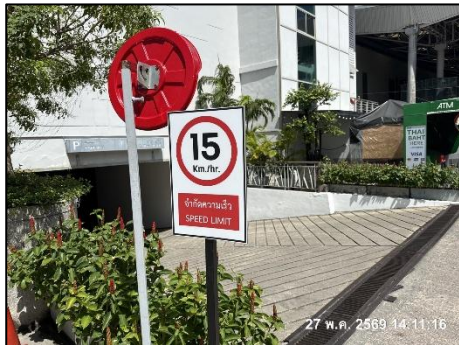
| องค์ประกอบสิ่งแวดล้อม / ผลกระทบต่อสิ่งแวดล้อม | มาตรการป้องกัน และแก้ไขผลกระทบสิ่งแวดล้อม | การปฏิบัติตามมาตรการป้องกัน และแก้ไขผลกระทบสิ่งแวดล้อม | ปัญหา อุปสรรค และข้อเสนอแนะ |
|---|---|---|---|
| | <p>- ติดป้ายบอกพื้นที่จอดรถและตีเส้นแบ่งจราจรให้ชัดเจน</p> <p>- จัดให้มีการติดตั้งกระຈกโค้งบริเวณทางเข้าออกเพื่อความปลอดภัยในการจราจร</p> | <p>- ปฏิบัติตามมาตรการ พื้นที่ลานจอดรถของโครงการมีป้ายบอกพื้นที่จอดรถและตีเส้นแบ่งจราจรให้ชัดเจน</p> <p>- ปฏิบัติตามมาตรการ โครงการติดตั้งกระຈกโค้งบริเวณทางเข้าออกเพื่อความปลอดภัยในการจราจร</p> | <p>- ไม่มีปัญหาและอุปสรรค</p> <p>- ไม่มีปัญหาและอุปสรรค</p> |

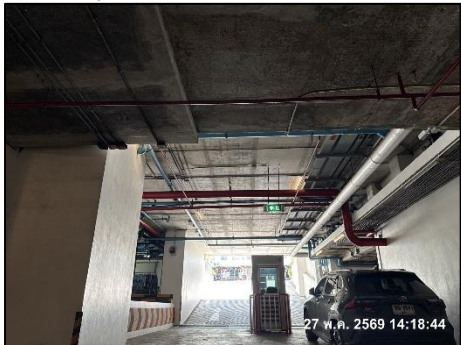
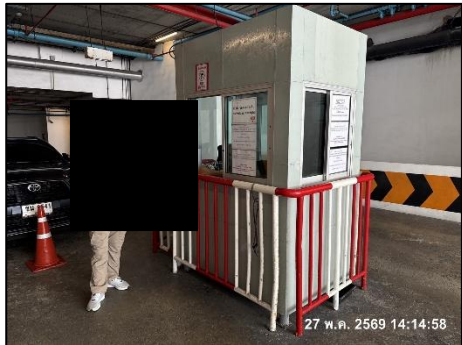
| องค์ประกอบสิ่งแวดล้อม / ผลกระทบต่อสิ่งแวดล้อม | มาตรการป้องกัน และแก้ไขผลกระทบสิ่งแวดล้อม | การปฏิบัติตามมาตรการป้องกัน และแก้ไขผลกระทบสิ่งแวดล้อม | ปัญหา อุปสรรค และข้อเสนอแนะ |
|---|---|---|---|
| | <p>- จัดให้มียามรักษาการณ์คอยอำนวยความสะดวกกรณีผู้ใช้บริการจอดรถภายในพื้นที่โครงการและเมื่อมีการเข้าออกโครงการตลอดเวลาเพื่อให้เกิดความปลอดภัยของผู้พักอาศัยและผู้สัญจรเดินทางไป-มา</p> <p>- ในกรณีมีงานเลี้ยง งานพิธีการขนาดใหญ่ ในช่วงเทศกาลสำคัญ ซึ่งจะมีผู้ใช้บริการโครงการและโรงแรมใกล้เคียงจำนวนมาก ให้ดำเนินการเพื่อแก้ไขปัญหาการจราจรดังนี้</p> <ol style="list-style-type: none"> <li>1. ติดต่อประสานงานกับอาคารข้างเคียง หรือพื้นที่ว่างที่อยู่ไม่ไกลโครงการเพื่อขอให้เป็นที่จอดรถชั่วคราวเมื่อที่จอดรถของโครงการไม่เพียงพอ</li> <li>2. ประสานงานกับตำรวจจราจรภายในพื้นที่ที่รับผิดชอบเพื่ออำนวยความสะดวกและจัดระบบการจราจรให้สอดคล้องกันในแต่ละโครงข่ายคมนาคมที่เกี่ยวข้องเพื่อป้องกันปัญหาการจราจรติดขัด</li> <li>3. จัดให้มีเครือข่ายประสานงานด้านการจราจรระหว่าง</li> </ol> | <p>- ปฏิบัติตามมาตรการ โครงการมีเจ้าหน้าที่รักษาความปลอดภัยเป็นผู้อำนวยความสะดวกเมื่อมีผู้เข้าพักใช้บริการลานจอดรถและเส้นทางสัญจรในโครงการ</p> <p>- ปฏิบัติตามมาตรการ</p> | <p>- ไม่มีปัญหาและอุปสรรค</p> <p>- ตั้งแต่โครงการเปิดดำเนินการ ในช่วงเทศกาลสำคัญหรืองานกิจกรรมต่าง ๆ โครงการยังไม่เคยประสบปัญหาการจราจรที่จอดรถไม่เพียงพอ</p> |

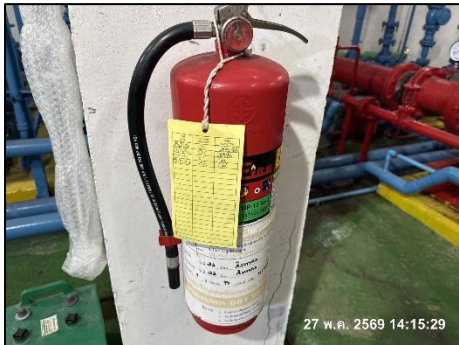
| องค์ประกอบสิ่งแวดล้อม / ผลกระทบต่อสิ่งแวดล้อม | มาตรการป้องกัน และแก้ไขผลกระทบสิ่งแวดล้อม | การปฏิบัติตามมาตรการป้องกัน และแก้ไขผลกระทบสิ่งแวดล้อม | ปัญหา อุปสรรค และข้อเสนอแนะ |
|---|---|---|---|
| | <p>- จัดให้มีการอบรมวิธีการใช้อุปกรณ์ของระบบป้องกัน อัคคีภัยแก่เจ้าหน้าที่ประจำโครงการและยามรักษาการณ์เพื่อให้สามารถใช้งานได้ทันที</p> <p>- ตรวจสอบประสิทธิภาพของพนักงานรักษาความปลอดภัยและวัสดุอุปกรณ์ที่ใช้ในการรักษาความปลอดภัยต่าง ๆ อย่างสม่ำเสมอ</p> <p>- จัดให้มีการตรวจสอบระบบป้องกันอัคคีภัยให้สามารถใช้งานได้อยู่เสมอ หากพบว่าชำรุดเสียหายหรือใช้การไม่ได้ให้รีบดำเนินการแก้ไขทันที</p> | <p>- ปฏิบัติตามมาตรการ โครงการจัดอบรมวิธีการใช้อุปกรณ์ระบบป้องกันอัคคีภัย การดับเพลิงขั้นต้นแก่เจ้าหน้าที่ในโครงการ เป็นประจำทุกปี สำหรับปี 2569 โครงการมีแผนการจัดฝึกอบรมในเดือน กันยายน พ.ศ. 2569 และจะรายงานในทราบในรายงานเล่มถัดไป</p> <p>- ปฏิบัติตามมาตรการ โครงการตรวจสอบประสิทธิภาพของพนักงานรักษาความปลอดภัยและวัสดุอุปกรณ์ที่ใช้ในการรักษาความปลอดภัยต่าง ๆ อย่างสม่ำเสมอ</p> <p>- ปฏิบัติตามมาตรการ ช่างโครงการตรวจสอบระบบป้องกันอัคคีภัยให้สามารถใช้งานได้อยู่เสมอ และว่าจ้าง บริษัท ดิยะ มาสเตอร์ ซิสเต็มส์ จำกัดดำเนินการตรวจสอบประสิทธิภาพของระบบป้องกันอัคคีภัย ความถี่ 3 ครั้ง/ปี</p> | <p>- ไม่มีปัญหาและอุปสรรค</p> <p>- ไม่มีปัญหาและอุปสรรค</p> <p>- ไม่มีปัญหาและอุปสรรค</p> |

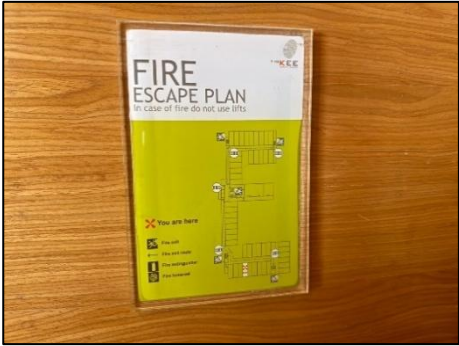
| องค์ประกอบสิ่งแวดล้อม / ผลกระทบต่อสิ่งแวดล้อม | มาตรการป้องกัน และแก้ไขผลกระทบสิ่งแวดล้อม | การปฏิบัติตามมาตรการป้องกัน และแก้ไขผลกระทบสิ่งแวดล้อม | ปัญหา อุปสรรค และข้อเสนอแนะ |
|---|---|---|---|
| | <p>- ติดป้ายแนะนำการใช้อุปกรณ์แต่ละตัว ที่บริเวณที่อุปกรณ์ติดตั้งอยู่ เพื่อให้ผู้อยู่อาศัยที่อยู่ใกล้เคียงที่เกิดเหตุสามารถใช้งานได้ทันที</p> <p>- จัดให้มีการติดตั้งแบบแปลนแสดงตำแหน่งห้องพัก ผังแสดงเส้นทางหนีไฟภายในห้องพักทุกห้อง</p> | <p>- ปฏิบัติตามมาตรการ โครงการมีการติดป้ายแนะนำการใช้อุปกรณ์แต่ละตัวเพื่อให้ผู้อยู่อาศัยที่อยู่ใกล้เคียงที่เกิดเหตุสามารถใช้งานได้ทันที</p> <p>- ปฏิบัติตามมาตรการ โครงการมีการติดตั้งแบบแปลนแสดงเส้นทางหนีไฟไว้ในห้องพักทุกห้อง ซึ่งจะติดอยู่ที่ประตูห้องพักทุกห้อง ในตำแหน่งที่เห็นได้ชัดเจน</p> | <p>- ไม่มีปัญหาและอุปสรรค</p> <p>- ไม่มีปัญหาและอุปสรรค</p> |
