ผลการปฏิบัติตามมาตรการป้องกันและ  
แก้ไขผลกระทบสิ่งแวดล้อม

ตารางที่ 2-1 ผลการปฏิบัติตามมาตรการป้องกันและแก้ไขผลกระทบสิ่งแวดล้อม โครงการ ดี คอนโด ริน ระยะดำเนินการ

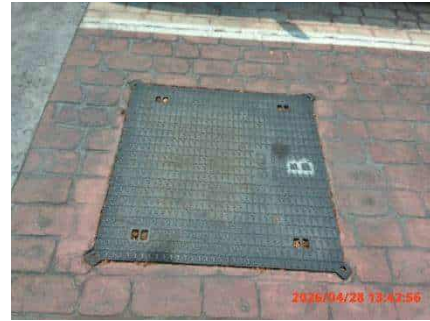
ภาพที่ 2-12 ระบบบำบัดน้ำเสียของโครงการ

| ผลกระทบสิ่งแวดล้อม | มาตรการป้องกันและแก้ไข<br>ผลกระทบสิ่งแวดล้อม | ผลการปฏิบัติตามมาตรการ | ปัญหาอุปสรรค<br>ข้อเสนอแนะ/<br>แนวทางแก้ไข | เอกสารประกอบผล<br>การปฏิบัติตามมาตรการ |
|---|---|---|---|---|
| 2.7 คุณภาพน้ำ | 1. จัดให้มีระบบบำบัดน้ำเสีย จำนวน 3 ชุด<br>แบ่งเป็นขนาดรองรับ 60 ลูกบาศก์เมตร/วัน<br>จำนวน 2 ชุด และขนาดรองรับ 130 ลูกบาศก์<br>เมตร/วัน จำนวน 1 ชุด | - โครงการมีระบบบำบัดน้ำเสีย จำนวน 3 ชุด แบ่งเป็น<br>ขนาดรองรับ 60 ลูกบาศก์เมตร/วัน จำนวน 2 ชุด<br>และขนาดรองรับ 130 ลูกบาศก์เมตร/วัน จำนวน 1<br>ชุด | - | ภาคผนวก ข-5<br>แบบระบบบำบัดน้ำเสียของ<br>โครงการ<br>ภาพที่ 2-12<br>ระบบบำบัดน้ำเสียของโครงการ |

| ผลกระทบสิ่งแวดล้อม | มาตรการป้องกันและแก้ไขผลกระทบสิ่งแวดล้อม | ผลการปฏิบัติตามมาตรการ | ปัญหาอุปสรรค<br>ข้อเสนอแนะ/<br>แนวทางแก้ไข | เอกสารประกอบผล<br>การปฏิบัติตามมาตรการ |
|---|---|---|---|---|
| | 6. จัดให้มีการกำจัดละอองแขวนลอย (Aerosol) ในถังเติมอากาศ โดยระบบที่ใช้เป็นชนิดเติมอากาศเลี้ยงตะกอนเวียนกลับ | - โครงการมีระบบกำจัดละอองแขวนลอย (Aerosol) ในถังเติมอากาศ ที่ระบบบำบัดน้ำเสียแบบเติมอากาศเลี้ยงตะกอนเวียนกลับ | - | ภาพที่ 2-12<br>ระบบบำบัดน้ำเสียของโครงการ |

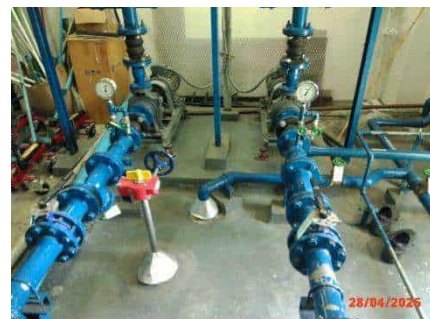
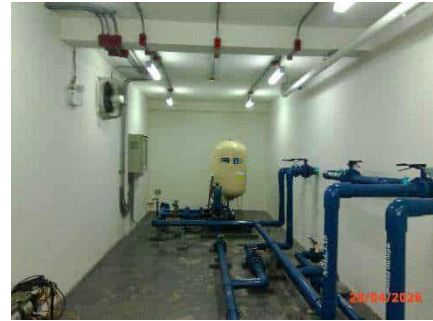
ภาพที่ 2-15 ถังเก็บน้ำใต้ดินและถังเก็บน้ำคาวปลา

| ผลกระทบสิ่งแวดล้อม | มาตรการป้องกันและแก้ไข<br>ผลกระทบสิ่งแวดล้อม | ผลการปฏิบัติตามมาตรการ | ปัญหาอุปสรรค<br>ข้อเสนอแนะ/<br>แนวทางแก้ไข | เอกสารประกอบผล<br>การปฏิบัติตามมาตรการ |
|---|---|---|---|---|
| 4.1 การใช้น้ำ (ต่อ) | 4. ผนังและเสาที่อยู่ในถังเก็บน้ำใต้ดินออกแบบให้ใช้คอนกรีตผสมน้ำยากันซึมและมีอัตราส่วนระหว่างน้ำต่อซีเมนต์ไม่เกิน 0.5 ต่อ 1 และบริเวณรอยต่อระหว่างคอนกรีตจะใส่ PVC WATER STOP | - โครงการได้ออกแบบ ก่อสร้างผนังและเสาในถังเก็บน้ำใต้ดิน โดยใช้คอนกรีตผสมน้ำยากันซึมและมีอัตราส่วนที่เหมาะสม บริเวณรอยต่อระหว่างคอนกรีตใส่ PVC WATER STOP | - | ภาพที่ 2-15<br>ถังเก็บน้ำใต้ดิน<br>และถังเก็บน้ำาดาดฟ้า |
| | 5. ผิวผนังและพื้นใต้ดินด้านที่สัมผัสดินหรือด้านนอกของตัวถังเก็บน้ำใต้ดิน จะมีการป้องกันการรั่วซึมด้วย WATE PROOFING MEMBRANE หนาไม่น้อยกว่า 2.0 มิลลิเมตร และก่ออิฐบล็อกป้องกันการฉีกขาด | - โครงการได้มีการป้องกันการรั่วซึมบริเวณผิวผนังและพื้นใต้ดินด้านที่สัมผัสดินหรือด้านนอกของตัวถังเก็บน้ำใต้ดินด้วย WATER PROOFING MEMBRANNE หนาไม่น้อยกว่า 2.0 มิลลิเมตรและก่ออิฐบล็อกป้องกันการฉีกขาด | - | ภาพที่ 2-15<br>ถังเก็บน้ำใต้ดิน<br>และถังเก็บน้ำาดาดฟ้า |
| | 6. ผิวเสา ผนัง และพื้นด้านที่สัมผัสน้ำของถังเก็บน้ำ จะเพิ่มผิวคอนกรีตฉาบอีก 15 มิลลิเมตร และทาเคลือบผิวคอนกรีตด้วยสาร NON-TOXIC CHEMICRETE | - โครงการได้ฉาบคอนกรีตเพิ่ม 15 มิลลิเมตรและทาเคลือบผิวคอนกรีตด้วยสาร NON-TOXIC CHEMICRETE บริเวณผิวเสา ผนัง และพื้นด้านที่สัมผัสน้ำของถังเก็บน้ำ | - | ภาพที่ 2-15<br>ถังเก็บน้ำใต้ดิน<br>และถังเก็บน้ำาดาดฟ้า |
| | 8. ฝาบ่อเก็บน้ำใต้ดินจะต้องมีฝาบ่อปิดมิดชิด เพื่อป้องกันการปนเปื้อนของน้ำภายนอกเข้าสู่ถังเก็บน้ำทางฝาบ่อ | - โครงการมีฝาบ่อปิดบ่อเก็บน้ำใต้ดินอย่างมิดชิด เพื่อป้องกันการปนเปื้อนของน้ำภายนอกเข้าสู่ถังเก็บน้ำทางฝาบ่อ | - | ภาพที่ 2-15<br>ถังเก็บน้ำใต้ดินและถังเก็บน้ำ<br>าดาดฟ้า |

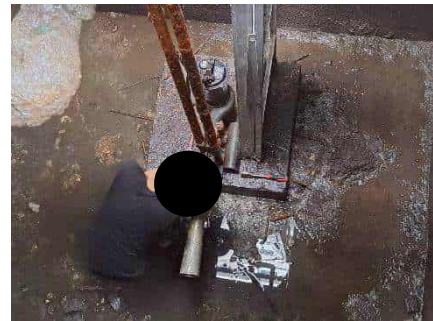
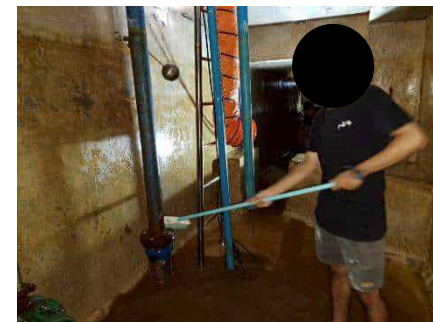
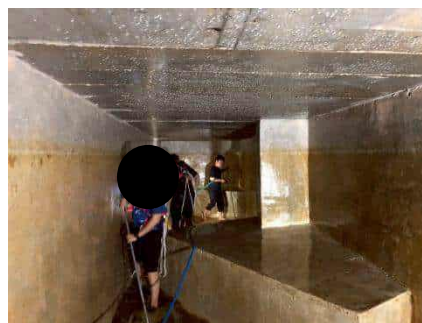
ภาพที่ 2-17 การตรวจสอบและทำความสะอาด  
ถังเก็บน้ำใต้ดิน

| ผลกระทบสิ่งแวดล้อม | มาตรการป้องกันและแก้ไข<br>ผลกระทบสิ่งแวดล้อม | ผลการปฏิบัติตามมาตรการ | ปัญหาอุปสรรค<br>ข้อเสนอแนะ/<br>แนวทางแก้ไข | เอกสารประกอบผล<br>การปฏิบัติตามมาตรการ |
|---|---|---|---|---|
| | 7. ตรวจสอบโครงสร้างถังเก็บน้ำใต้ดินให้มีความมั่นคง แข็งแรง ไม่มีรอยร้าวและรอยร้าว ที่จะทำให้มีการปนเปื้อนของน้ำภายนอกเข้าสู่ถังเก็บน้ำ | - โครงการได้ทำการตรวจสอบโครงสร้างของถังเก็บน้ำใต้ดินให้มีความมั่นคง แข็งแรง ไม่มีรอยร้าวและรอยร้าว ที่จะทำให้มีการปนเปื้อนของน้ำภายนอกเข้าสู่ถังเก็บน้ำ และได้ทำความสะอาด | - | ภาพที่ 2-17<br>การตรวจสอบและทำความสะอาดถังเก็บน้ำใต้ดิน |

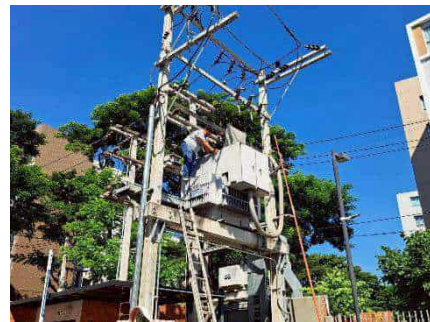
ภาพที่ 2-45 การตรวจสอบและซ่อมบำรุงหม้อแปลงไฟฟ้า

| ผลกระทบสิ่งแวดล้อม | มาตรการป้องกันและแก้ไขผลกระทบสิ่งแวดล้อม | ผลการปฏิบัติตามมาตรการ | ปัญหาอุปสรรค<br>ข้อเสนอแนะ/<br>แนวทางแก้ไข | เอกสารประกอบผล<br>การปฏิบัติตามมาตรการ |
|---|---|---|---|---|
| | 12. ตรวจสอบคานนั่งร้านหม้อแปลง | - มีการตรวจสอบคานนั่งร้านหม้อแปลง | - | - |
