ผลการปฏิบัติตามมาตรการป้องกัน แก้ไข และลดผลกระทบสิ่งแวดล้อม

## บทที่ 2

### ผลการดำเนินการตามมาตรการลดผลกระทบสิ่งแวดล้อม

โครงการ อาคารชุด พักอาศัย “ ดี อาร์ท แอท ป่าตอง ” ตั้งอยู่ที่ 158/5 ถนนผังเมืองสาย ก ตำบลป่าตอง อำเภอกะทู้ จังหวัดภูเก็ต 83150 ได้ดำเนินการจัดทำรายงานการปฏิบัติตามมาตรการลดผลกระทบและติดตามตรวจสอบคุณภาพสิ่งแวดล้อม ตามเงื่อนไขของมาตรการป้องกันและแก้ไขผลกระทบสิ่งแวดล้อมและมาตรการติดตามตรวจสอบคุณภาพสิ่งแวดล้อม โดยโครงการได้รับการอนุมัติจากสำนักงานนโยบายและแผนทรัพยากรธรรมชาติและสิ่งแวดล้อม ตามหนังสือแจ้งผลการพิจารณาเห็นชอบรายงานเลขที่ ทส. 1009.5/4516 ลงวันที่ 18 มิถุนายน 2552 ซึ่งครอบคลุมปัจจัยทางสิ่งแวดล้อมที่สำคัญ คือ

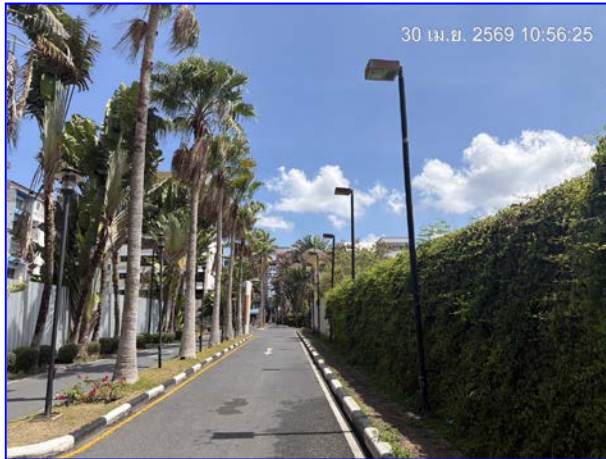
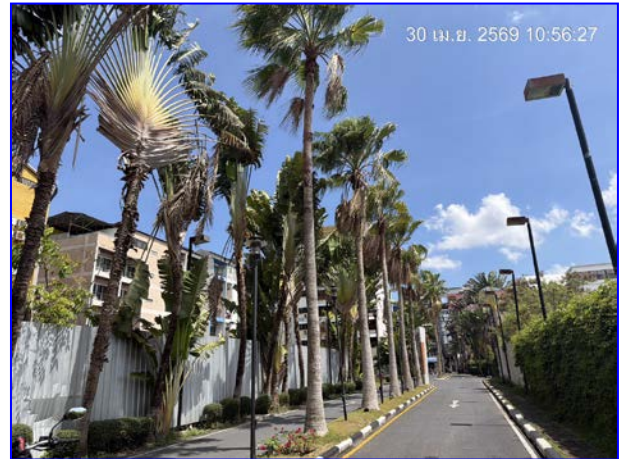
รูปที่ 2.1 พื้นที่สีเขียว

| มาตรการป้องกันและแก้ไขผลกระทบสิ่งแวดล้อม | รายละเอียดผลการปฏิบัติตามมาตรการ และประสิทธิภาพของการดำเนินการ | ปัญหา อุปสรรค และแนวทางการแก้ไข |
|---|---|---|
| 1. ทรัพยากรทางกายภาพ<br>1.1 สภาพภูมิประเทศและภูมิพื้นฐาน<br>- จัดให้มีการดูแลต้นไม้ และสวนหย่อมภายในพื้นที่โครงการให้มีสภาพดีและสวยงามอยู่เสมอ | - โครงการมีการดูแลต้นไม้ และสวนหย่อมภายในพื้นที่โครงการให้มีสภาพดีและสวยงามอยู่เสมอ (รูปที่ 2.1) | - ไม่พบปัญหา |

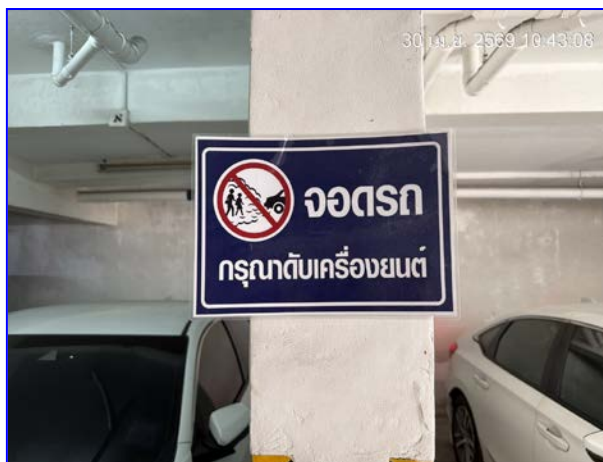
รูปที่ 2.3 ป้ายกรณาดับเครื่องยนต์

| มาตรการป้องกันและแก้ไขผลกระทบสิ่งแวดล้อม | รายละเอียดผลการปฏิบัติตามมาตรการ และประสิทธิภาพของการดำเนินการ | ปัญหา อุปสรรค และแนวทางการแก้ไข |
|---|---|---|
| 1.3 คุณภาพอากาศ<br>1. จัดให้มีพื้นที่ปลูกไม้ยืนต้นชนิดต่าง ๆ ที่ช่วยดูดซับก๊าซ คาร์บอนมอนอกไซด์และลดอุณหภูมิในบรรยากาศ<br>2. ดูแลระบบระบายอากาศภายในอาคารอยู่เสมอ เปิดประตูอาคารบ้างเพื่อให้อากาศถ่ายเทสะดวก<br>3. ติดป้ายห้ามติดเครื่องยนต์ทิ้งไว้บริเวณลานจอดรถยนต์โดยให้ดับเครื่องทันทีที่จอดรถ | - โครงการมีพื้นที่ปลูกไม้ยืนต้นชนิดต่าง ๆ ที่ช่วยดูดซับก๊าซ คาร์บอนมอนอกไซด์และลดอุณหภูมิในบรรยากาศ<br>- โครงการดูแลระบบระบายอากาศภายในอาคารอยู่เสมอ เปิดประตูอาคารบ้างเพื่อให้อากาศถ่ายเทสะดวก (รูปที่ 2.2)<br>- โครงการมีการติดป้ายห้ามติดเครื่องยนต์ทิ้งไว้บริเวณลานจอดรถยนต์ (รูปที่ 2.3) | - ไม่พบปัญหา<br>- ไม่พบปัญหา<br>- ไม่พบปัญหา |

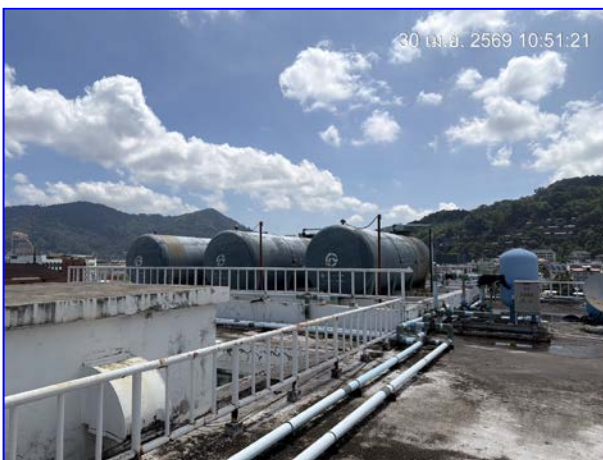
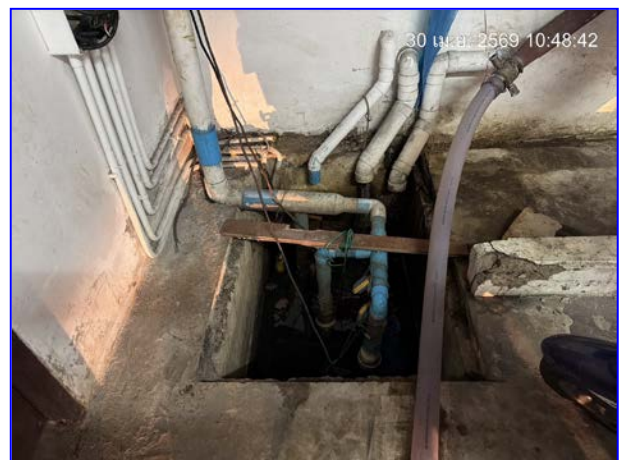
รูปที่ 2.9 ถังสำรองน้ำาดาดฟ้า และถังเก็บน้ำใต้ดิน

| มาตรการป้องกันและแก้ไขผลกระทบสิ่งแวดล้อม | รายละเอียดผลการปฏิบัติตามมาตรการ และประสิทธิภาพของการดำเนินการ | ปัญหา อุปสรรค และแนวทางการแก้ไข |
|---|---|---|
| 3. คุณค่าการใช้ประโยชน์ของมนุษย์<br>3.1 การใช้น้ำ<br>1. เลือกใช้อุปกรณ์ และผลิตภัณฑ์ที่ประหยัดน้ำ ได้แก่ ชักโครกและฝักบัวรุ่นประหยัดน้ำ เป็นต้น<br>2. รณรงค์ให้ผู้อยู่อาศัยใช้น้ำอย่างมีคุณค่าและประหยัด<br>3. สำรองน้ำใช้ของโครงการตามที่ได้ออกแบบไว้ โดยมีถังสำรองน้ำใต้ดิน จำนวน 2 ถัง โดยมีความจุถึงละ 128 ลบ.ม. | - โครงการเลือกใช้อุปกรณ์ประหยัดน้ำ (รูปที่ 2.8)<br>- โครงการมีการรณรงค์ให้ผู้พักอาศัยและพนักงานใช้น้ำอย่างประหยัด (รูปที่ 2.8)<br>- โครงการมีการสำรองน้ำไว้ที่ตาดฟ้าจำนวน 3 แทงก์และถังเก็บน้ำใต้ดิน ทั้งหมดมีปริมาตรประมาณ 350 ลบ.ม. (รูปที่ 2.9) | - ไม่พบปัญหา<br>- ไม่พบปัญหา<br>- ไม่พบปัญหา |

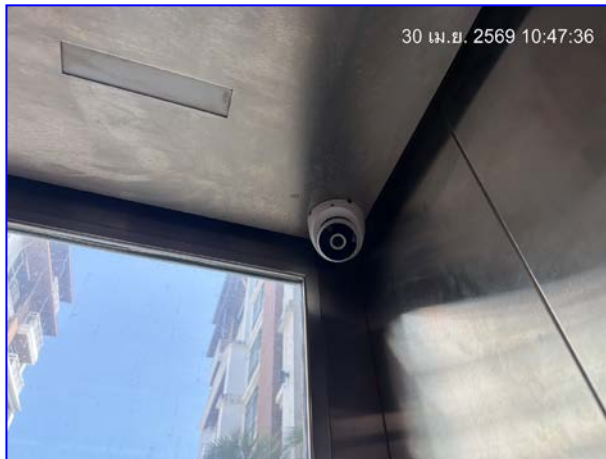
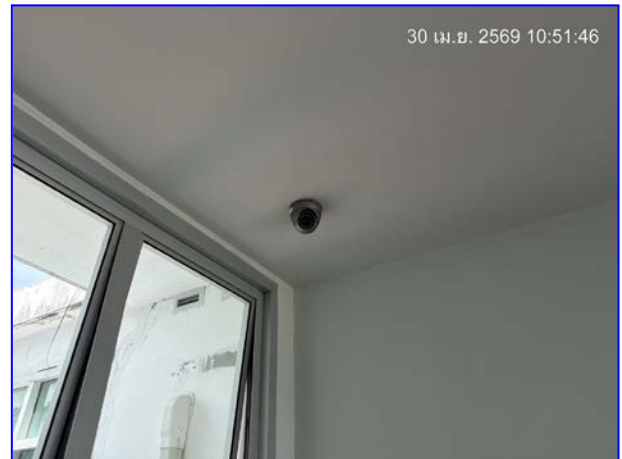
รูปที่ 2.16 CCTV

| มาตรการป้องกันและแก้ไขผลกระทบสิ่งแวดล้อม | รายละเอียดผลการปฏิบัติตามมาตรการ และประสิทธิภาพของการดำเนินการ | ปัญหา อุปสรรค และแนวทางการแก้ไข |
|---|---|---|
| <b>4. คุณภาพชีวิต</b><br><b>4.1 สภาพเศรษฐกิจและสังคม</b><br>1. จัดให้มียามรักษาความปลอดภัยออกตรวจดูแลความเรียบร้อยตลอด 24 ชั่วโมง<br>2. จัดสร้างป้อมยาม และให้มียามประจำป้อมดูแลความเรียบร้อยหน้าโครงการ<br>3. จัดให้มีกล้องวงจรปิด บริเวณทางเข้า-ออก | - โครงการมีเจ้าหน้าที่รักษาความปลอดภัยตลอด 24 ชั่วโมง (รูปที่ 2.12)<br>- โครงการมีการสร้างป้อมยาม และมียามประจำอยู่ตลอดเวลา (รูปที่ 2.15)<br>- โครงการมีการติดตั้งกล้องวงจรปิดบริเวณทางเข้า-ออกโครงการ (รูปที่ 2.16) | - ไม่พบปัญหา<br>- ไม่พบปัญหา<br>- ไม่พบปัญหา |
