ผลการปฏิบัติตามมาตรการป้องกัน แก้ไข และลดผลกระทบสิ่งแวดล้อม

### ผลการปฏิบัติตามมาตรการป้องกัน แก้ไข และลดผลกระทบสิ่งแวดล้อม

**ตารางที่ 2.1 สรุปผลการปฏิบัติตามมาตรการป้องกัน แก้ไข และลดผลกระทบสิ่งแวดล้อม โรงแรม อมารี ภูเก็ต  
ของบริษัท อิตัลไทยเรียลเอสเตท จำกัด ประจำเดือนมกราคม – มิถุนายน 2569**

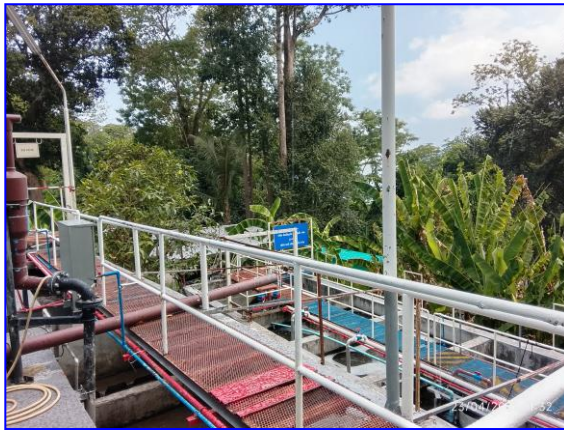
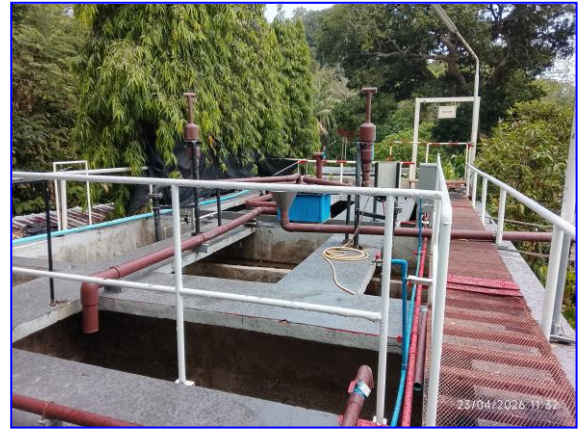
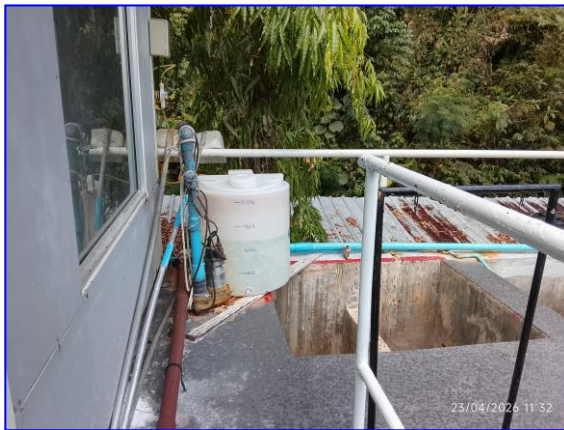
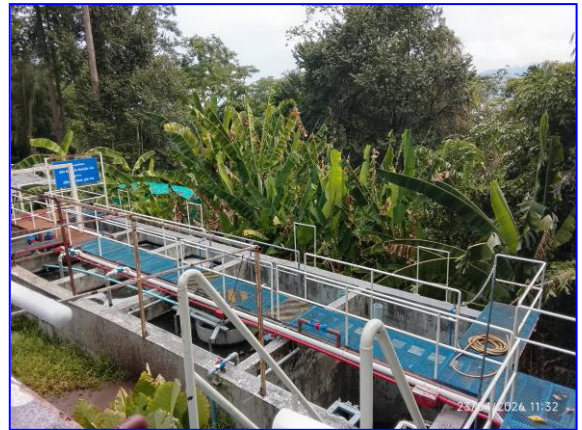
| ผลกระทบสิ่งแวดล้อม | มาตรการป้องกันแก้ไขและลดผลกระทบ | รายละเอียดการปฏิบัติจริง | ปัญหาและแนวทางแก้ไข |
|---|---|---|---|
| | - โรงแรม จะต้องบำบัดน้ำเสียทั้งหมดจากทุกกิจกรรมของทุกอาคารโรงแรม ได้แก่ น้ำอาบ น้ำส้วม น้ำครัว น้ำซักรีด น้ำเสียจากห้องเก็บขยะมูลฝอยและน้ำเสียอื่นๆ ด้วยระบบบำบัดแบบ Activated Sludge โดยขนาดของระบบฯ จะต้องสามารถบำบัดน้ำเสียได้ไม่น้อยกว่า วันละ 300 ลบ.ม. ตามที่เสนอไว้ในรายงาน น้ำทิ้งหลังการบำบัดจะต้องมีคุณภาพได้ตามมาตรฐานน้ำทิ้งจากอาคาร ตามประกาศสำนักงานคณะกรรมการสิ่งแวดล้อมแห่งชาติอยู่เสมอ | - ปัจจุบัน โรงแรมใช้ระบบบำบัดน้ำเสียแบบ Extended Aeration Activated Sludge ซึ่งน้ำเสียที่เกิดจะอยู่ในช่วง 200-250 ลบ.ม./วัน และระบบบำบัดของโครงการสามารถรองรับและบำบัดน้ำเสียได้ไม่น้อยกว่าวันละ 250 – 300 ลบ.ม. โดยบำบัดน้ำเสียจากทุกกิจกรรม (รูปที่ 2.1) | ไม่พบปัญหา |

รูปที่ 2.1 ระบบบำบัดน้ำเสียของโครงการ

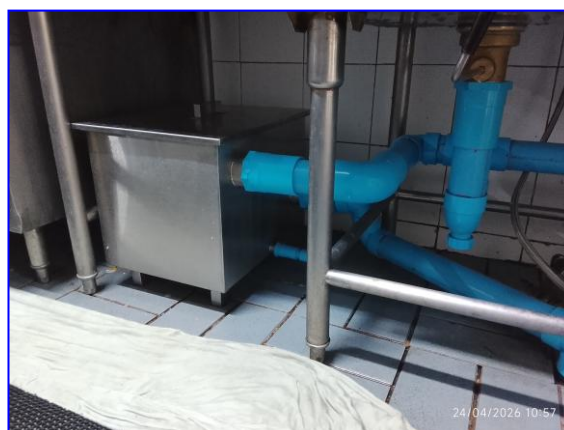
| ผลกระทบสิ่งแวดล้อม | มาตรการป้องกันแก้ไขและลดผลกระทบ | รายละเอียดการปฏิบัติจริง | ปัญหาและแนวทางแก้ไข |
|---|---|---|---|
| | - โรงแรมต้องนำน้ำเสียจากครัวของทุกอาคารให้ผ่านบ่อดักไขมันก่อนระบายน้ำเสียเข้าสู่ระบบบำบัดน้ำเสียรวมของโรงแรม และจะต้องหมั่นดูแลทำความสะอาดบ่อดักไขมัน โดยการดักไขมันและขยะออกไปกำจัดเป็นประจำ เพื่อป้องกันไขมันเข้าสู่ระบบบำบัดน้ำเสีย | - น้ำเสียจากห้องครัวจะผ่านบ่อดักไขมันที่อยู่บริเวณใต้อ่างล้างจานก่อนเข้าสู่ระบบบำบัดรวมของโครงการ และทางโครงการได้ดูแลทำความสะอาดโดยให้ทางเทศบาลป่าตองสูบน้ำทิ้ง เดือนละ 1 ครั้ง (รูปที่ 2.2) | ไม่พบปัญหา |

รูปที่ 2.2 ถังตกไขมันใต้อ่างล้างจาน

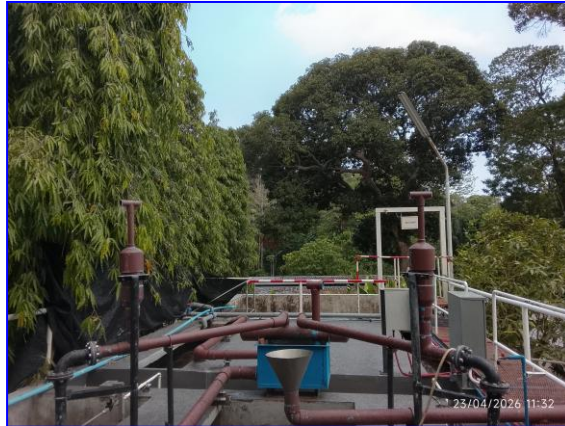
| ผลกระทบสิ่งแวดล้อม | มาตรการป้องกันแก้ไขและลดผลกระทบ | รายละเอียดการปฏิบัติจริง | ปัญหาและแนวทางแก้ไข |
|---|---|---|---|
| | - โรงแรมฯ จะต้องเติมคลอรีนฆ่าเชื้อโรคในน้ำทิ้งหลังผ่าน<br>การบำบัดแล้วอยู่เสมอ ตามที่เสนอไว้ในรายงานฯ โดย<br>ควรติดตั้งระบบเครื่องเติมคลอรีนชนิดที่สามารถควบคุม<br>ปริมาณคลอรีนได้ | - ปัจจุบันโครงการ ใช้คลอรีนแบบน้ำ 10% และมีการใช้ปั๊มฟีดคลอรีนซึ่ง<br>สามารถควบคุมปริมาณคลอรีนได้ (รูปที่ 2.3) | ไม่พบปัญหา |

รูปที่ 2.3 ระบบคลอรีน

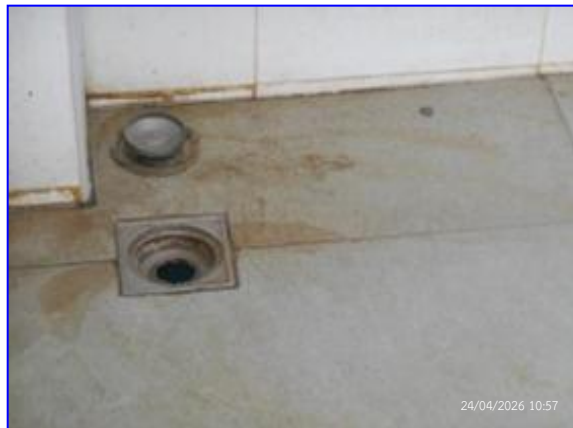
รูปที่ 2.4 ท่อระบายน้ำเสียจากห้องพักขยะเข้าสู่ระบบบำบัด

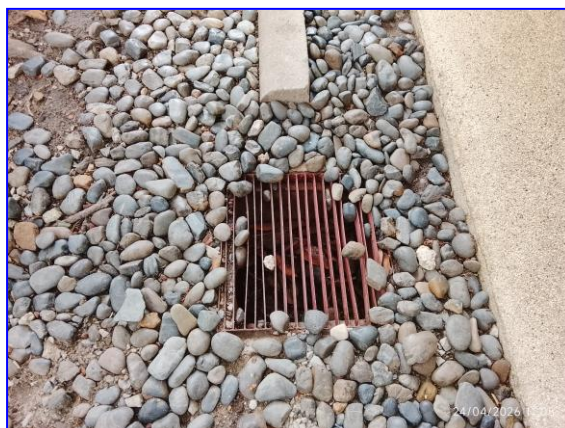
รูปที่ 2.5 ตะแกรงดักขยะ

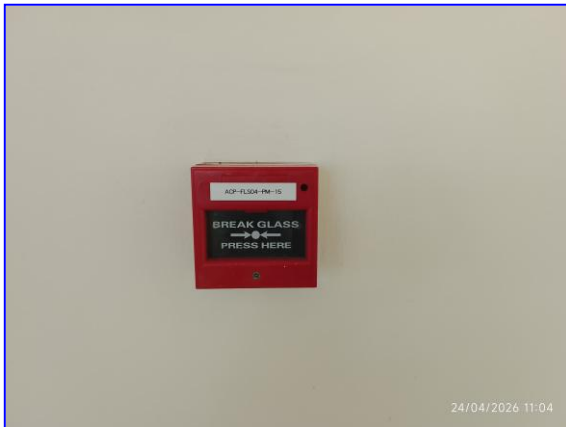
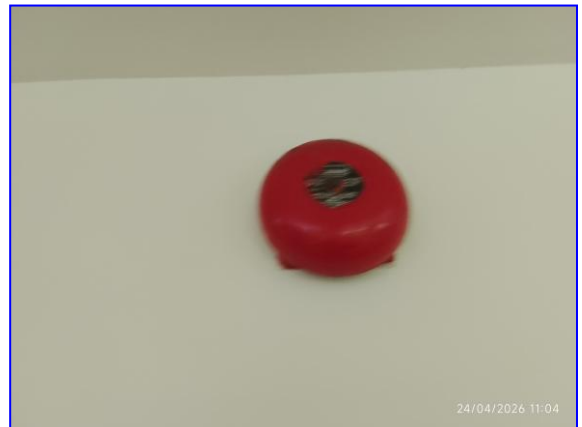
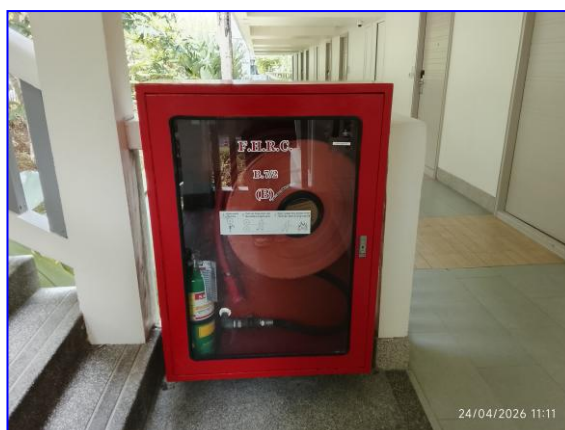
รูปที่ 2.9 ระบบป้องกันอัคคีภัย

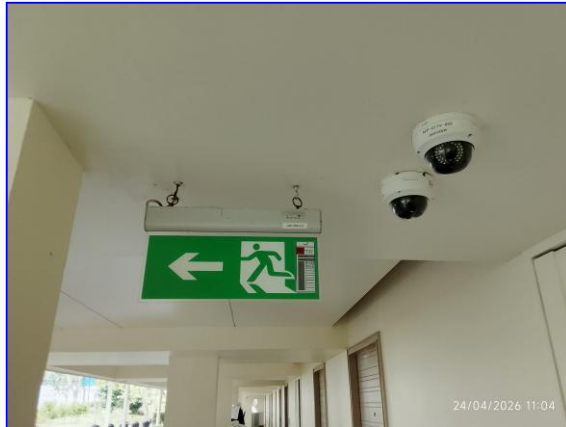
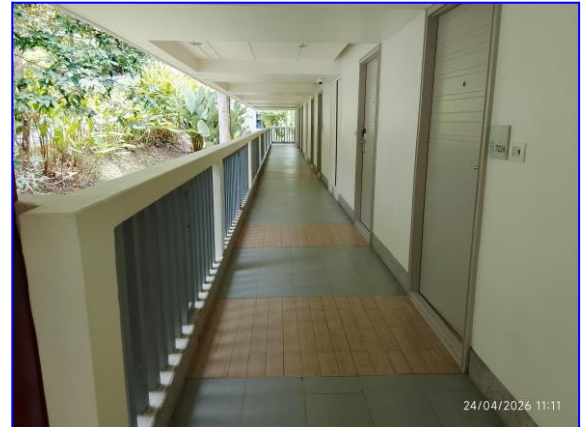
รูปที่ 2.10 ทางหนีไฟ

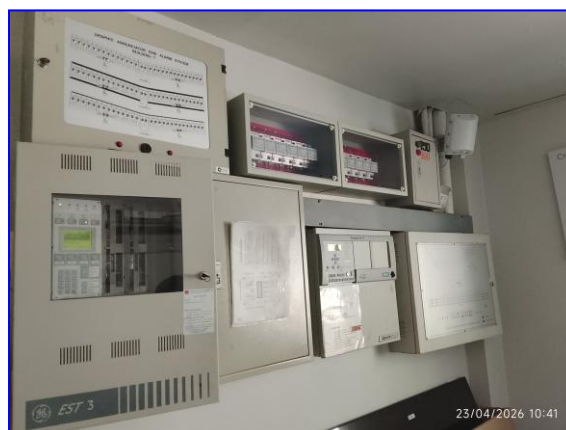
รูปที่ 2.17 Graphic Fire Alarm

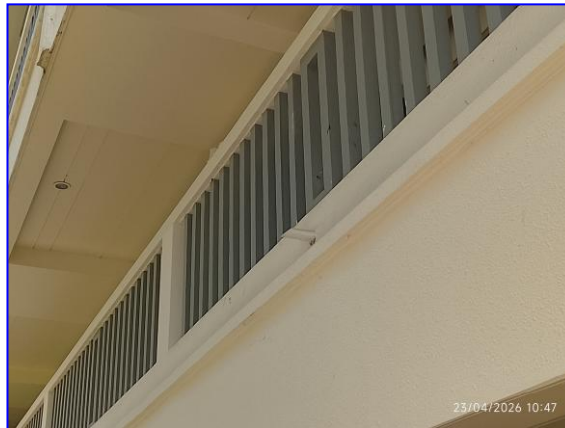
รูปที่ 2.27 รางระบายน้ำจากอาคาร
