# รายงานผลการปฏิบัติตามมาตรการป้องกันและแก้ไขผลกระทบสิ่งแวดล้อม และมาตรการติดตามตรวจสอบผลกระทบสิ่งแวดล้อม ระยะก่อสร้าง

โครงการพัฒนาทางหลวงหมายเลข 231 ช่วง กม.ที่ 28+900 – บริเวณ กม.ที่ 39+000  
ภายใต้โครงการสำรวจและออกแบบปรับปรุงและแก้ไขปัญหาการจราจรบนทางหลวงหมายเลข 231  
ช่วง จุดตัดทางหลวงหมายเลข 217 – จุดตัดทางหลวงหมายเลข 2050  
ระหว่างเดือนมกราคม – มิถุนายน 2569

จัดทำโดย  
กรมทางหลวง

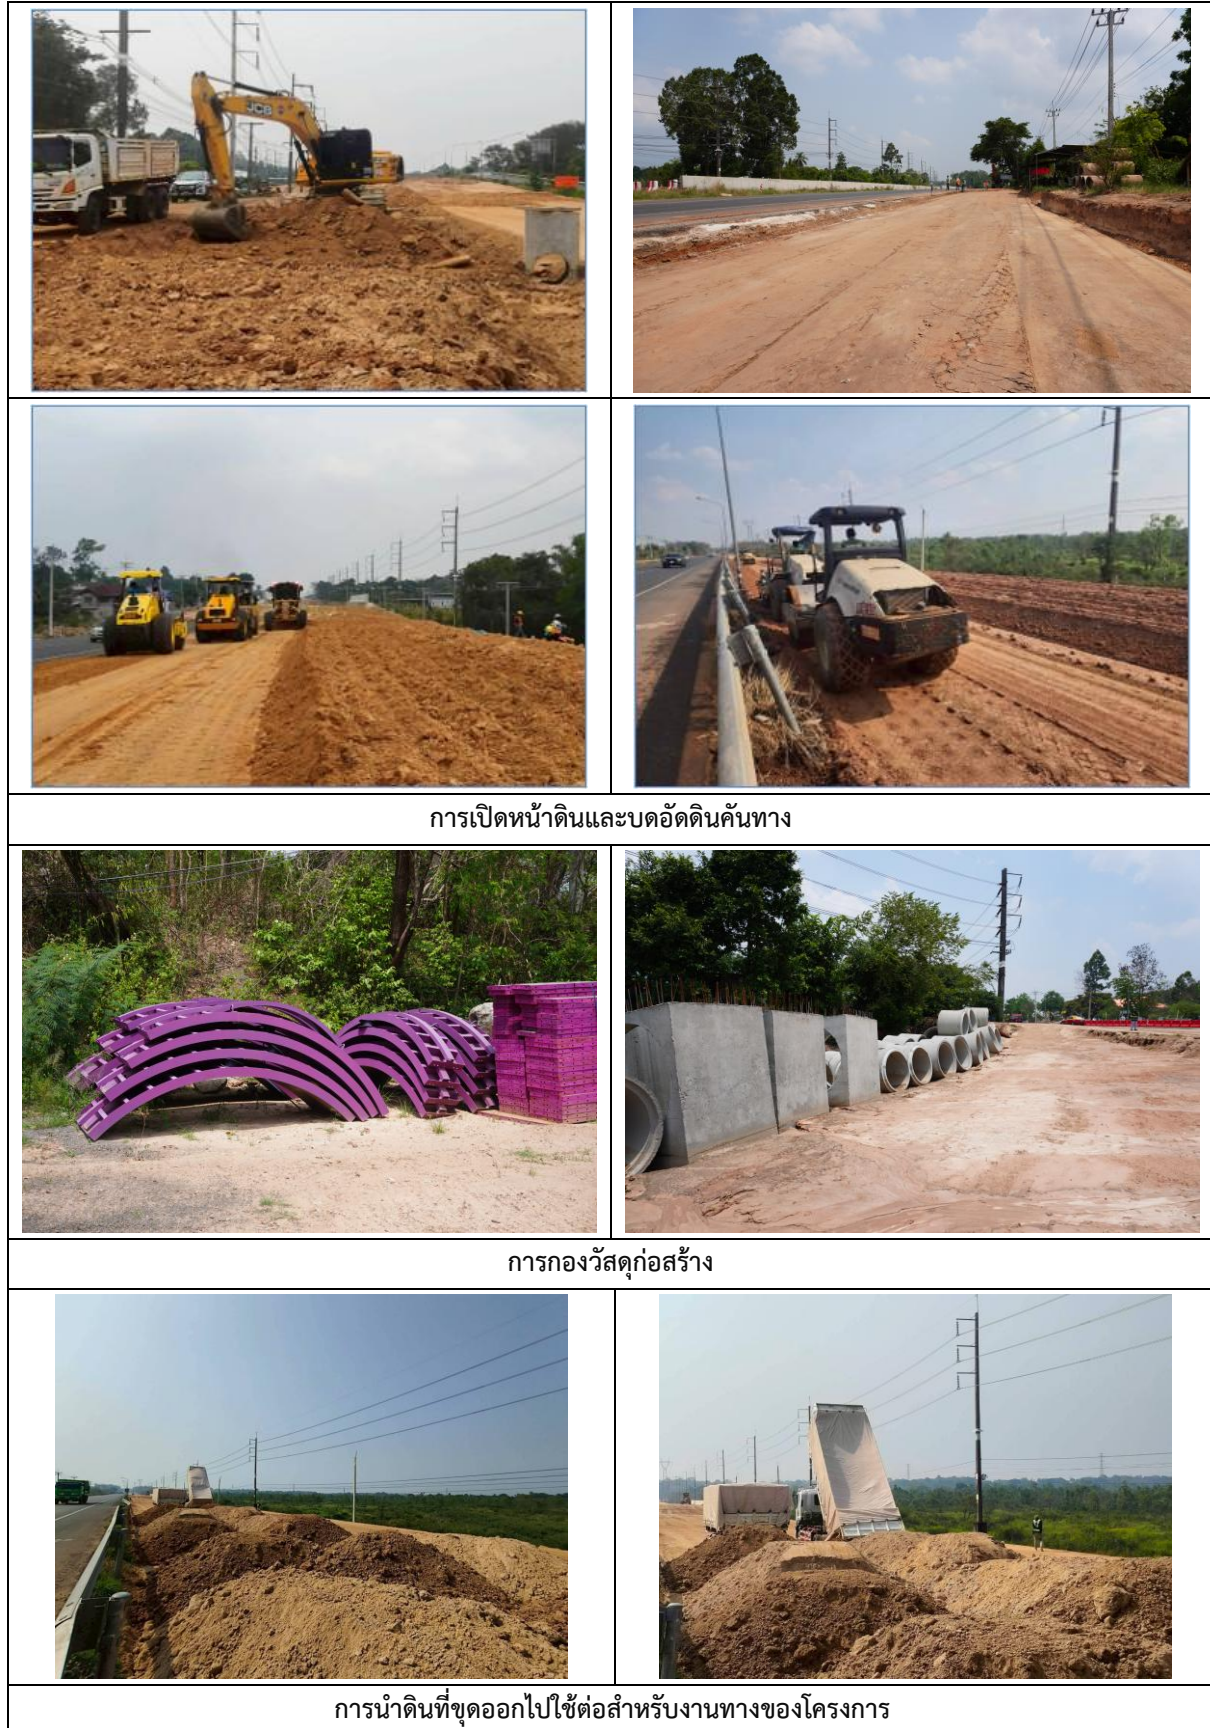
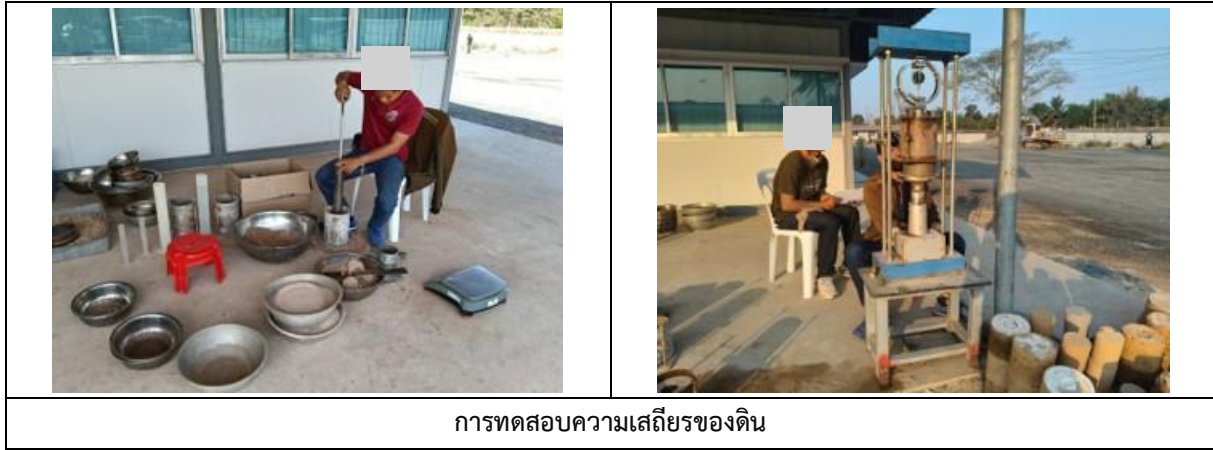
รูปที่ 3.1-1 กิจกรรมที่เกี่ยวข้องกับงานดินและการกองวัสดุก่อสร้าง

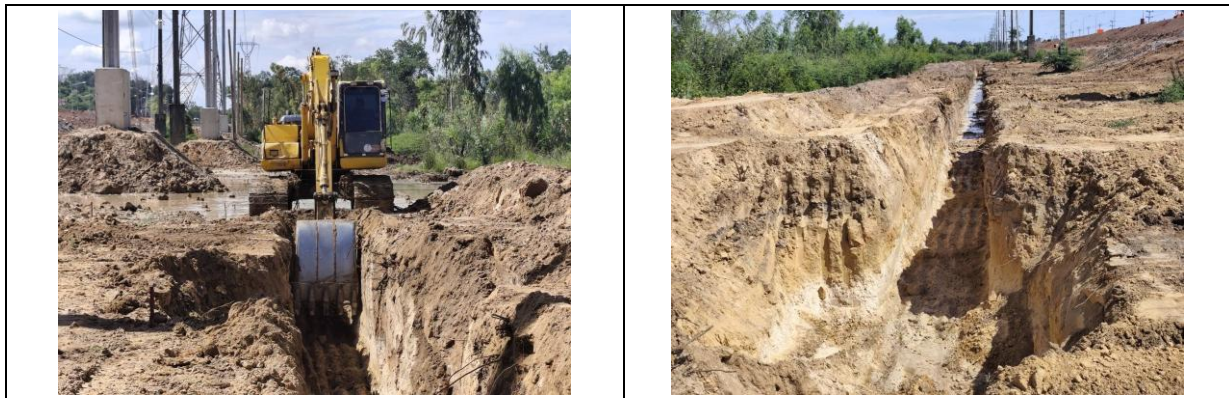
รูปที่ 3.1-2 บ่อดักตะกอนชั่วคราวก่อนลงแม่น้ำมูล

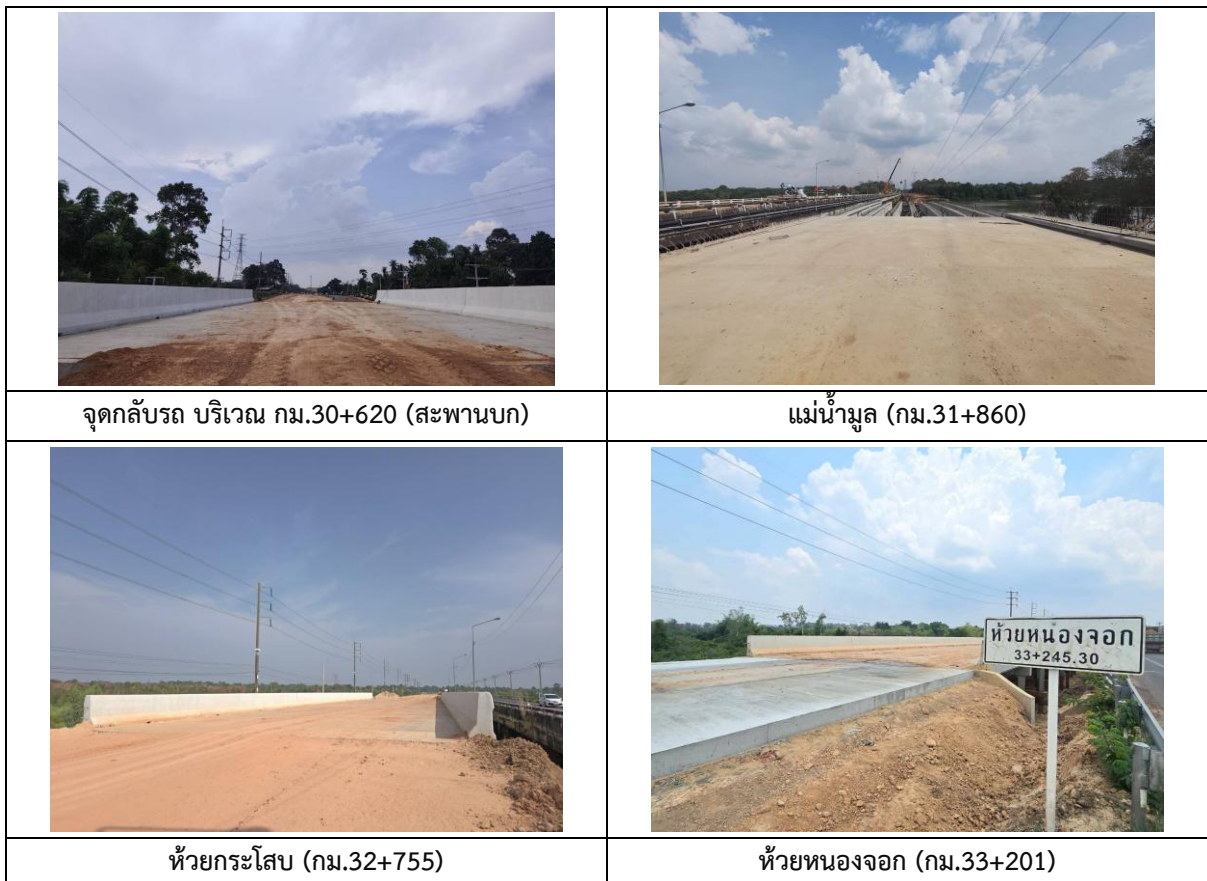
รูปที่ 3.1-5 กิจกรรมที่เกี่ยวข้องกับแหล่งน้ำผิวดินและการก่อสร้างสะพาน

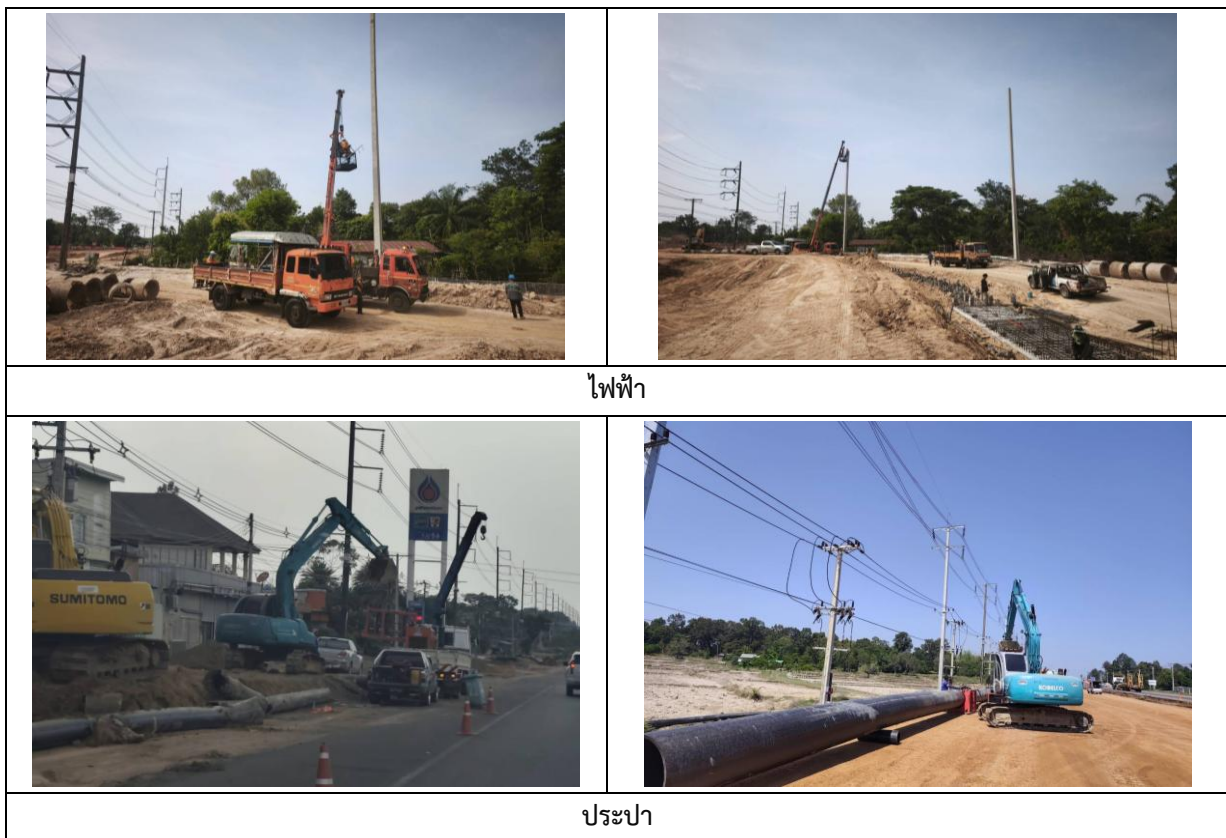
รูปที่ 3.1-8 การรื้อย้ายงานระบบสาธารณูปโภค

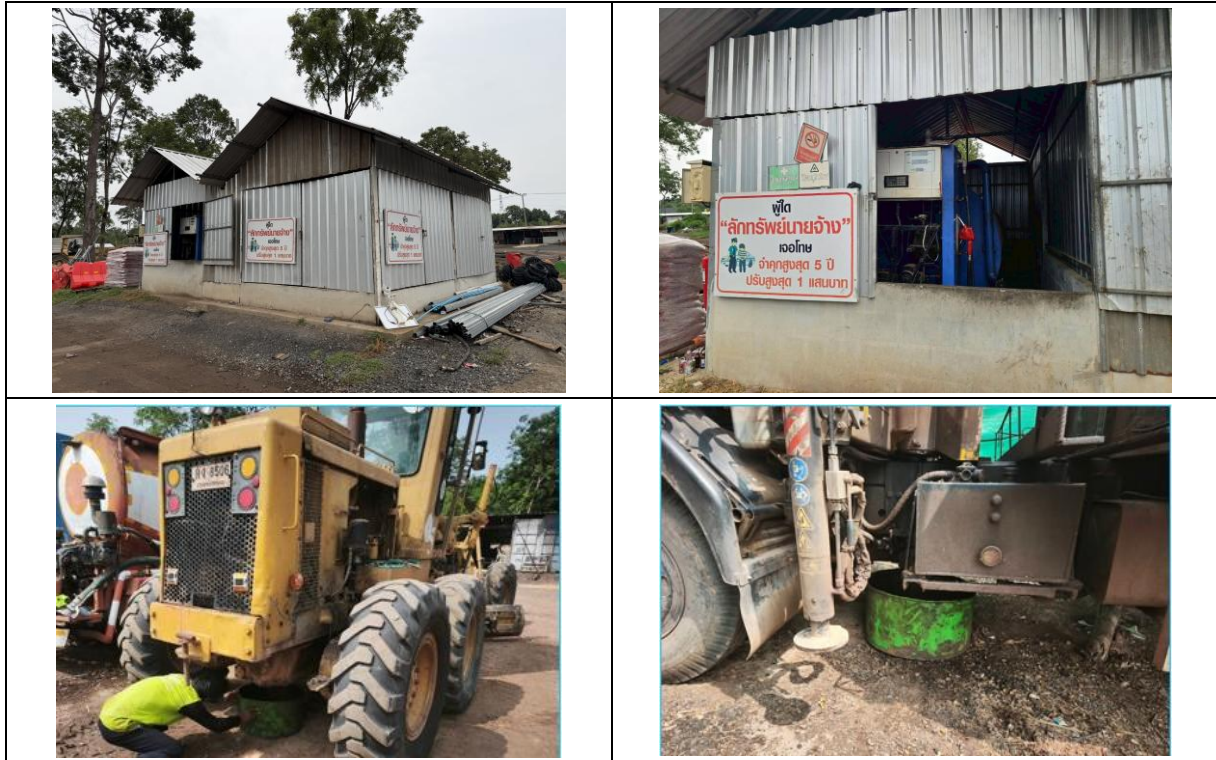
รูปที่ 3.1-9 การป้องกันการปนเปื้อนน้ำมันลงสู่ผิวดินและแหล่งน้ำ

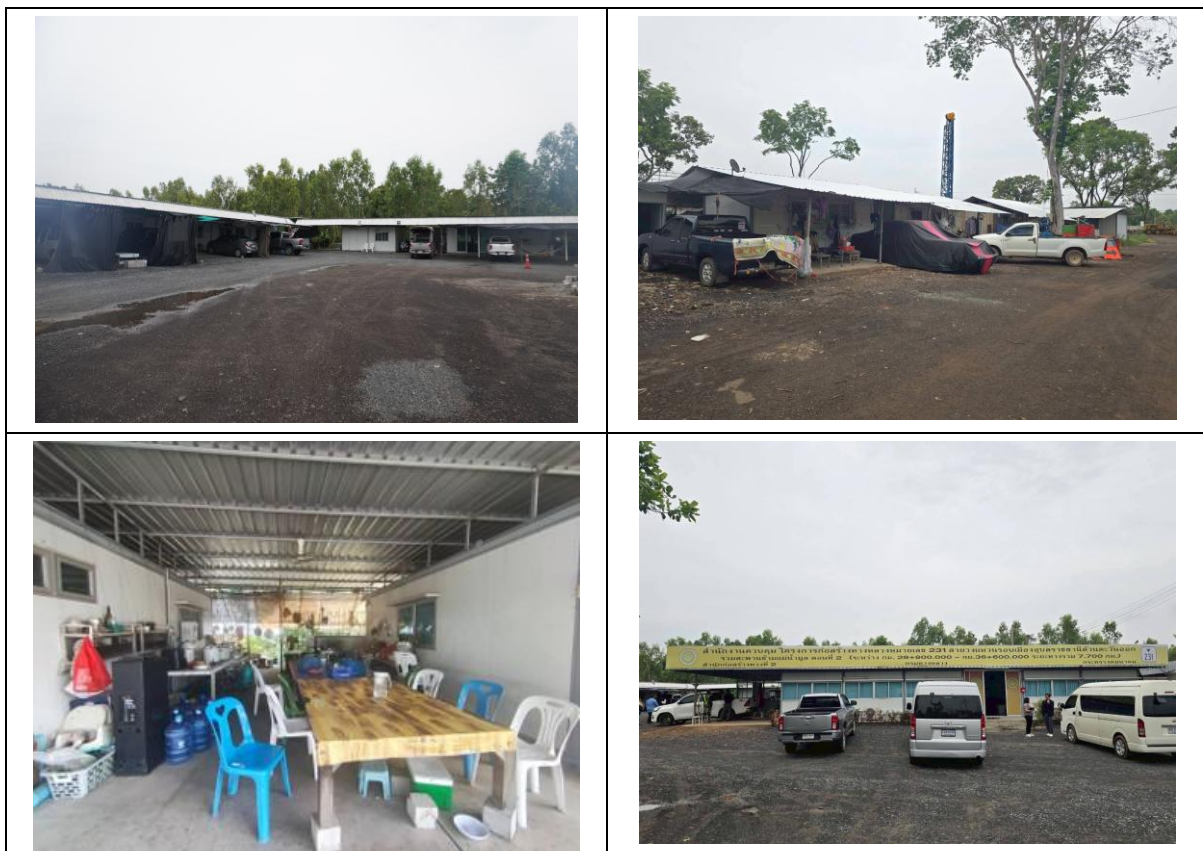
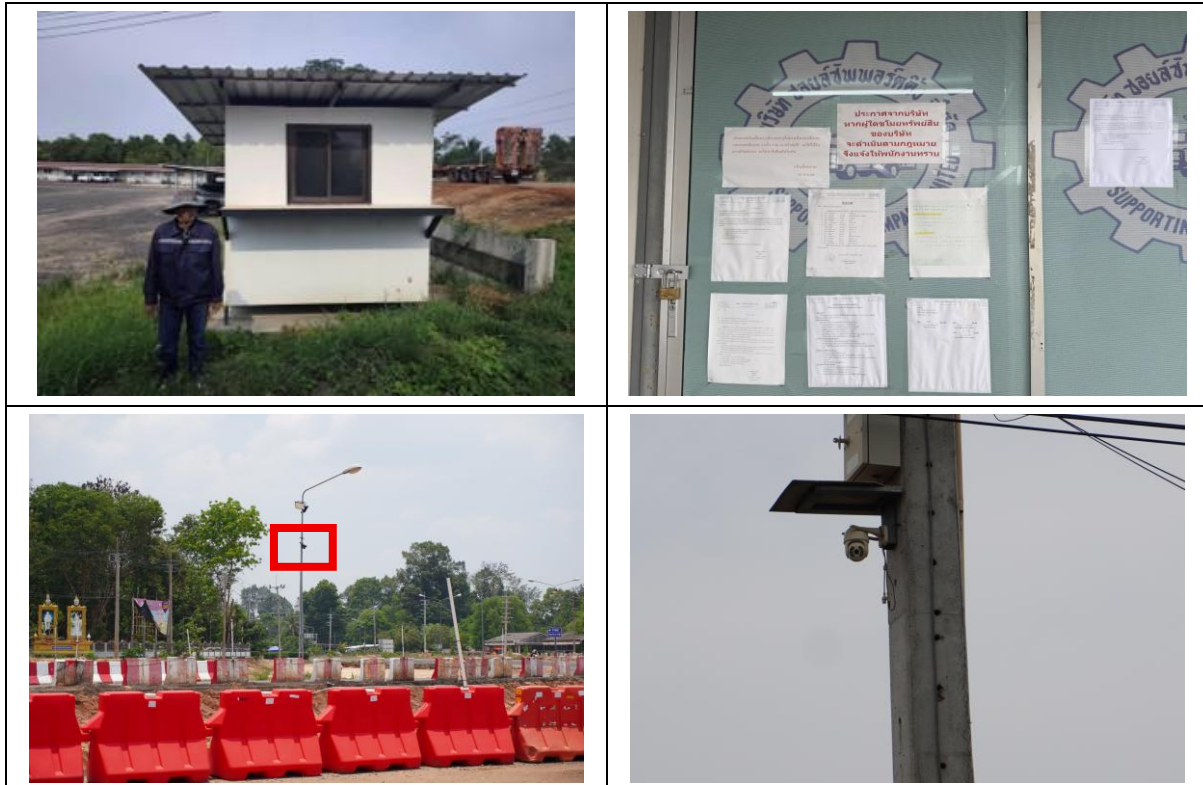
รูปที่ 3.1-10 สำนักงานโครงการ ที่พักคนงานก่อสร้าง และ CCTV บริเวณสำนักงานโครงการและพื้นที่ก่อสร้าง

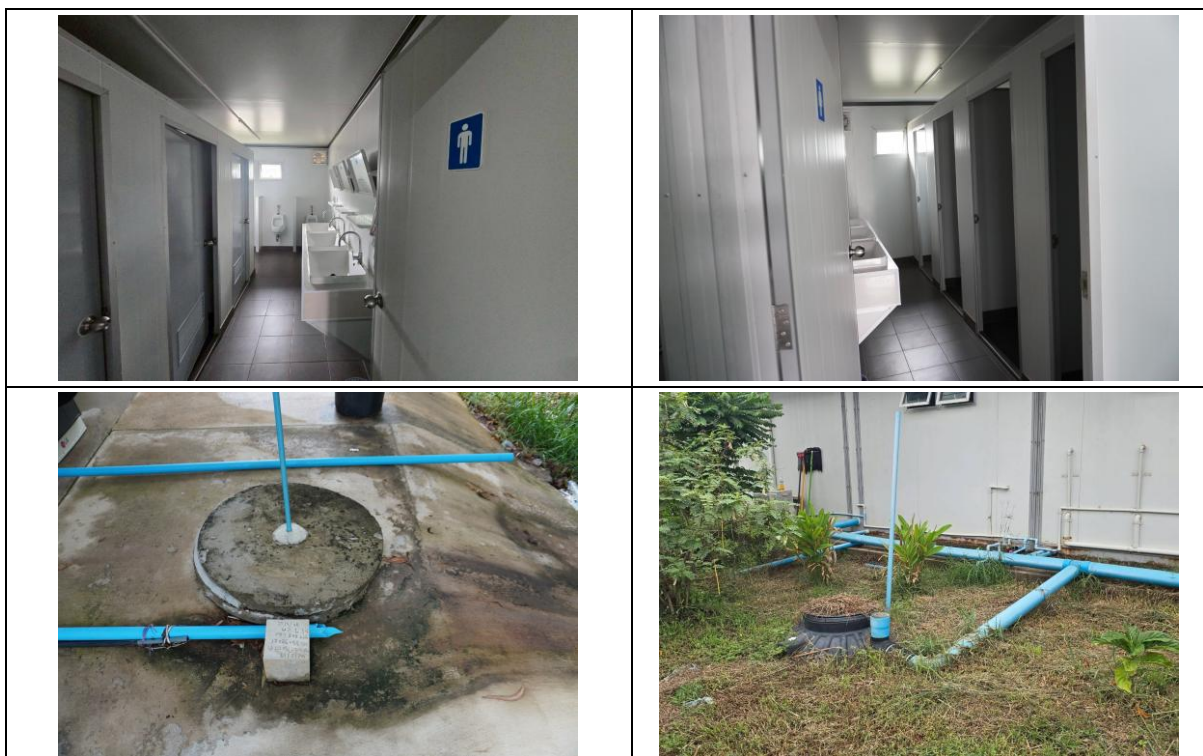
รูปที่ 3.1-11 ห้องน้ำ และการติดตั้งบ่อเกรอะ-บ่อซึม และถังบำบัดน้ำเสียสำเร็จรูป  
บริเวณสำนักงานโครงการและที่พักคนงาน

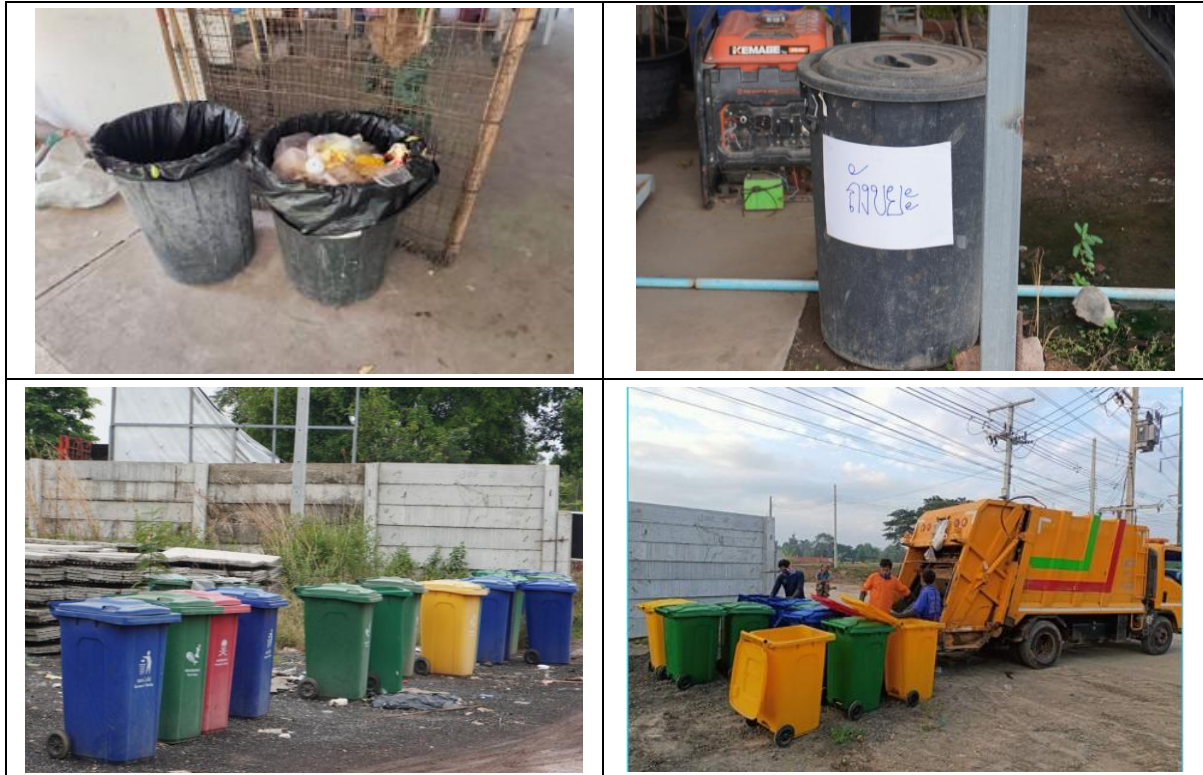
รูปที่ 3.1-12 การจัดวางถังรวบรวมมูลฝอย และการจัดเก็บรวบรวมขยะมูลฝอยบริเวณสำนักงานโครงการและที่พักคนงาน ให้นำหน่วยงานส่วนท้องถิ่นเข้ามาเก็บเพื่อนำไปกำจัดอย่างถูกหลักสุขาภิบาล

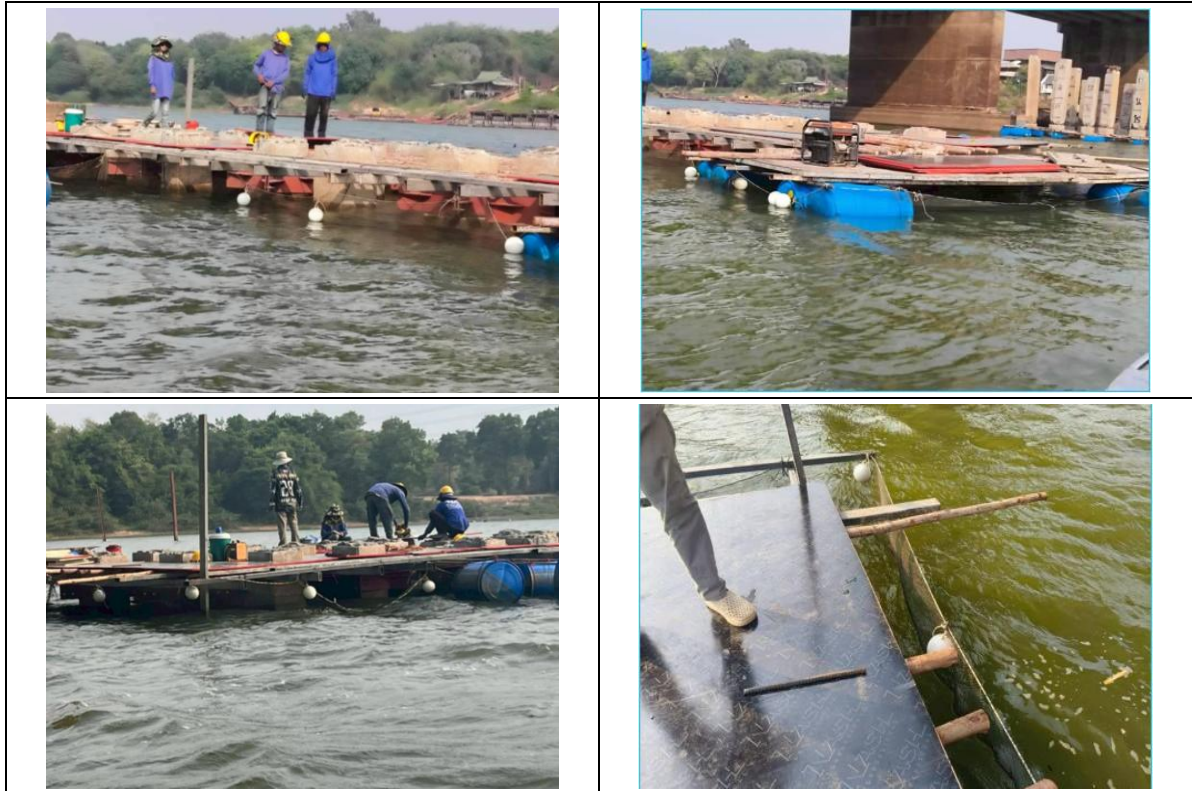
รูปที่ 3.1-14 ติดตั้งม่านตักตะกอนบริเวณแม่น้ำมูล

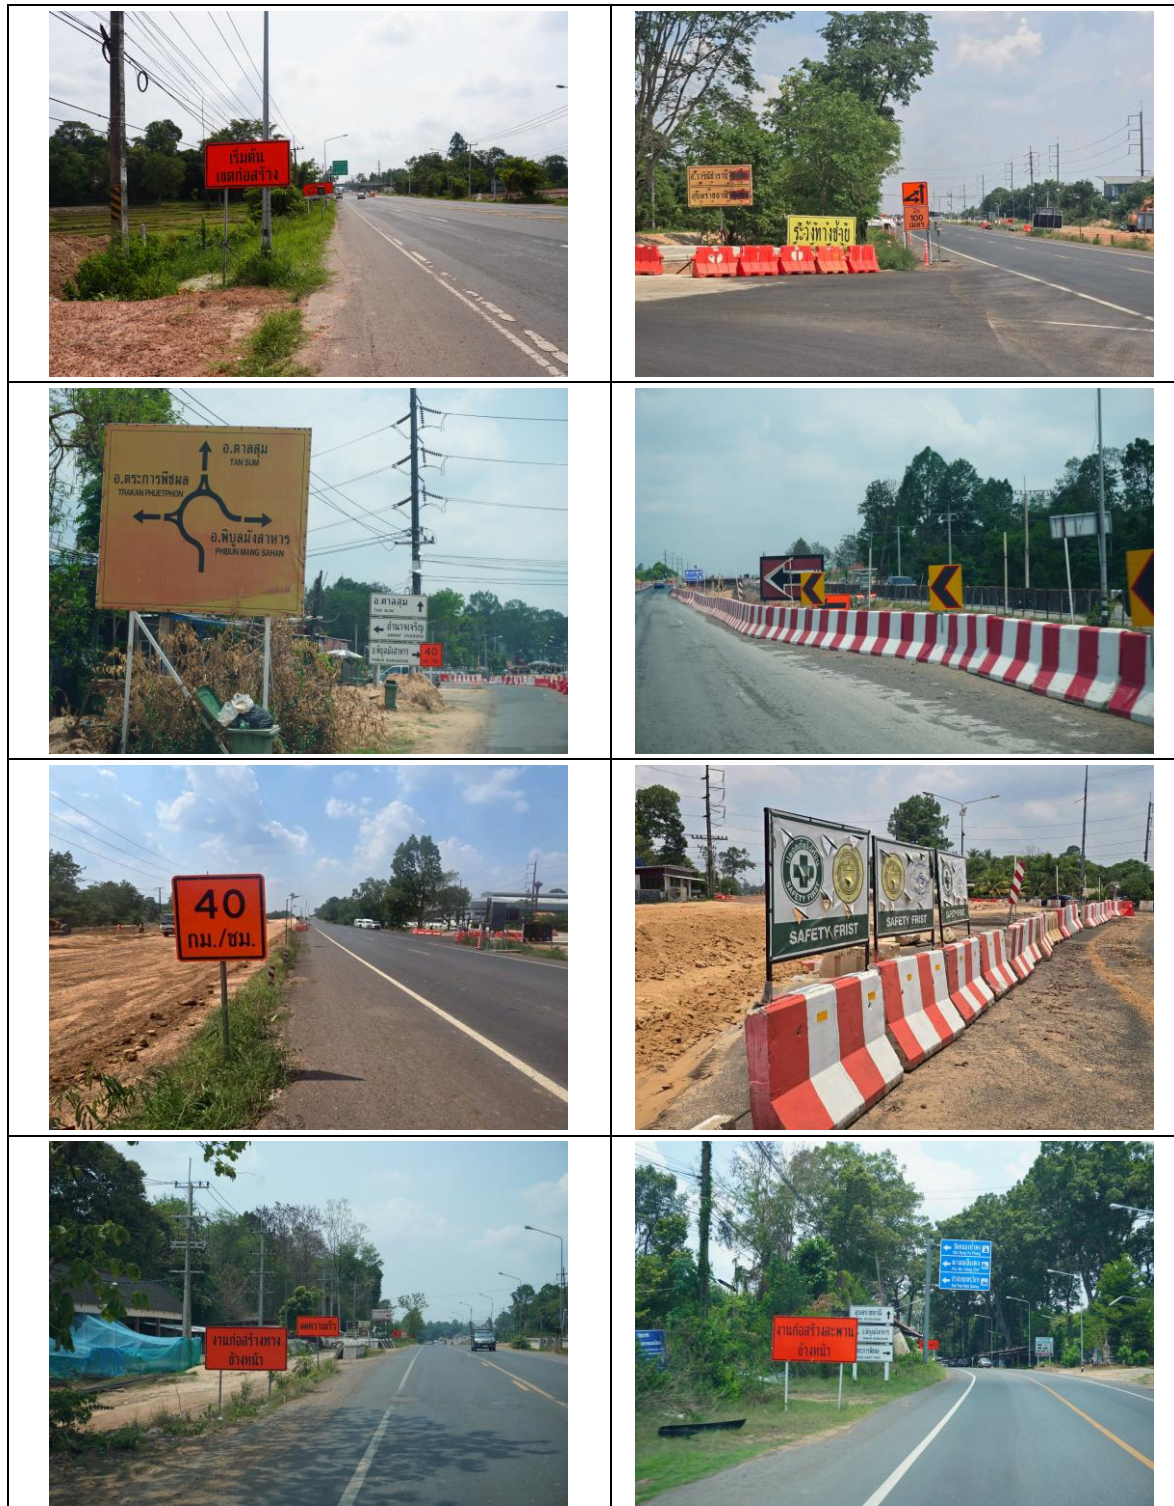
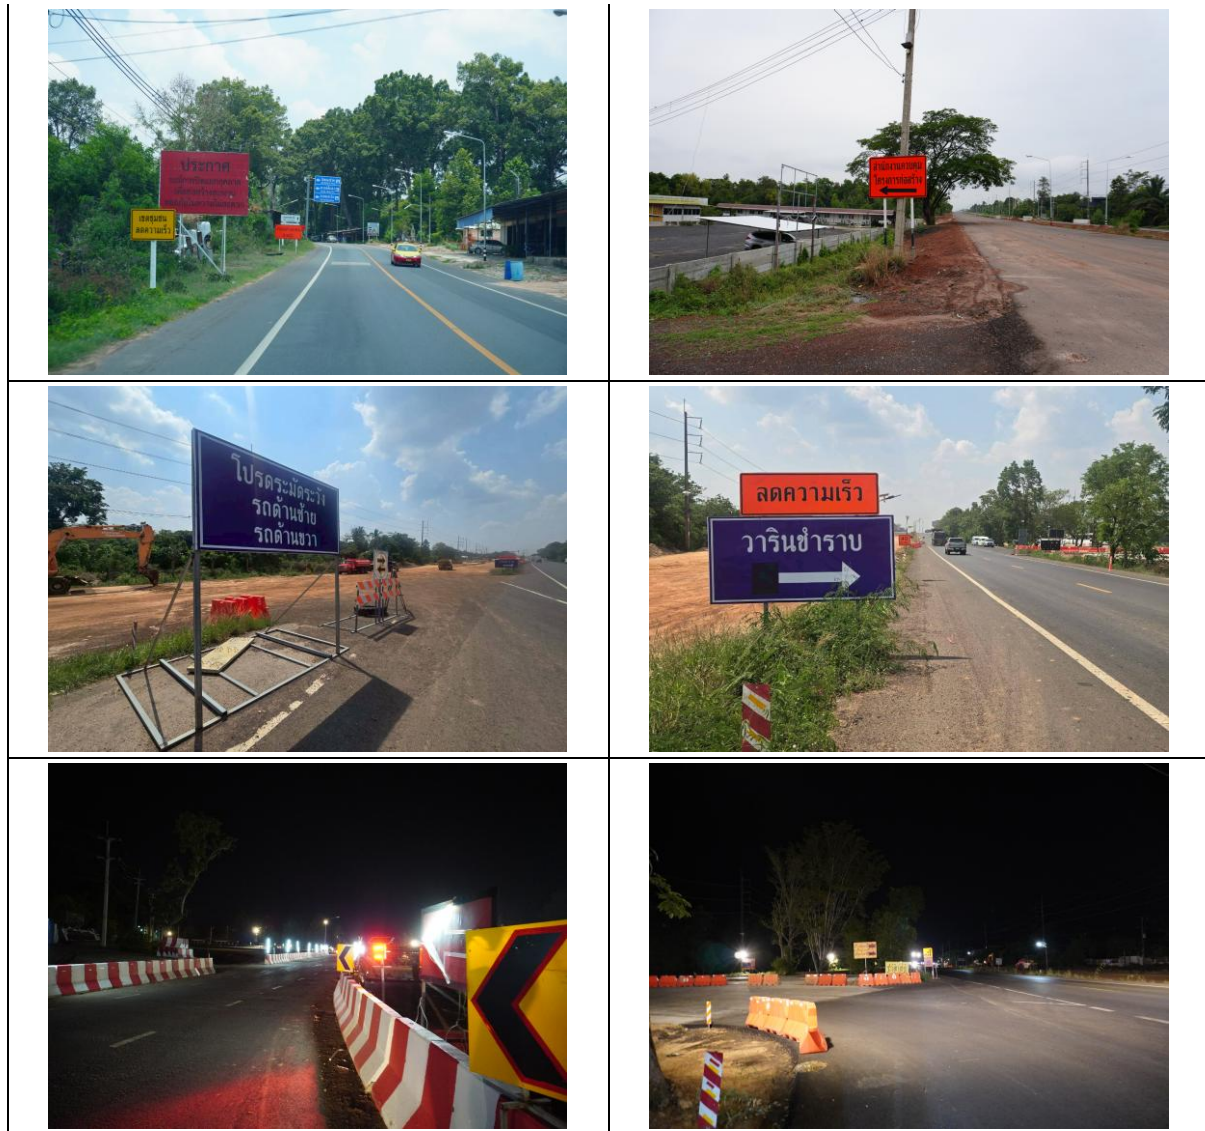
รูปที่ 3.1-17 การติดตั้งป้ายป้ายจราจรต่าง ๆ และการเบี่ยงจราจร

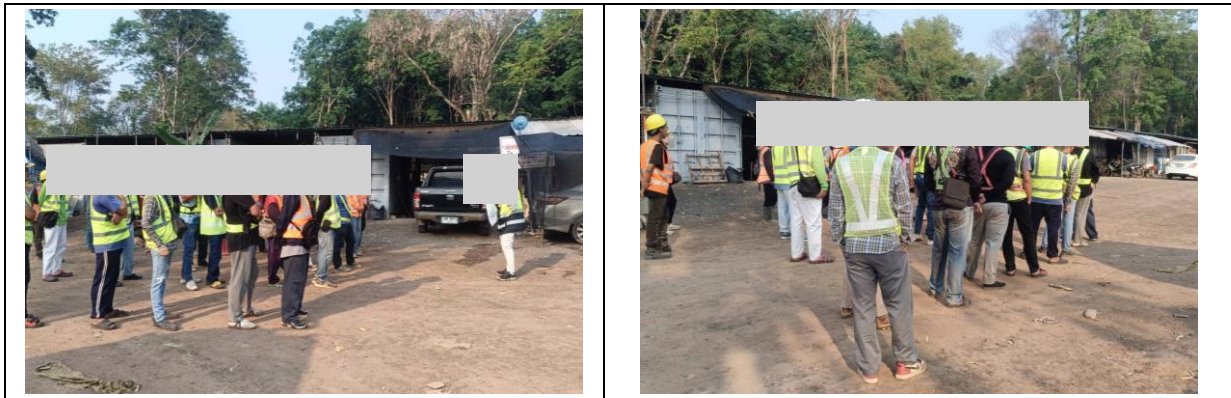
รูปที่ 3.1-23 การอบรมด้านการคมนาคมขนส่ง

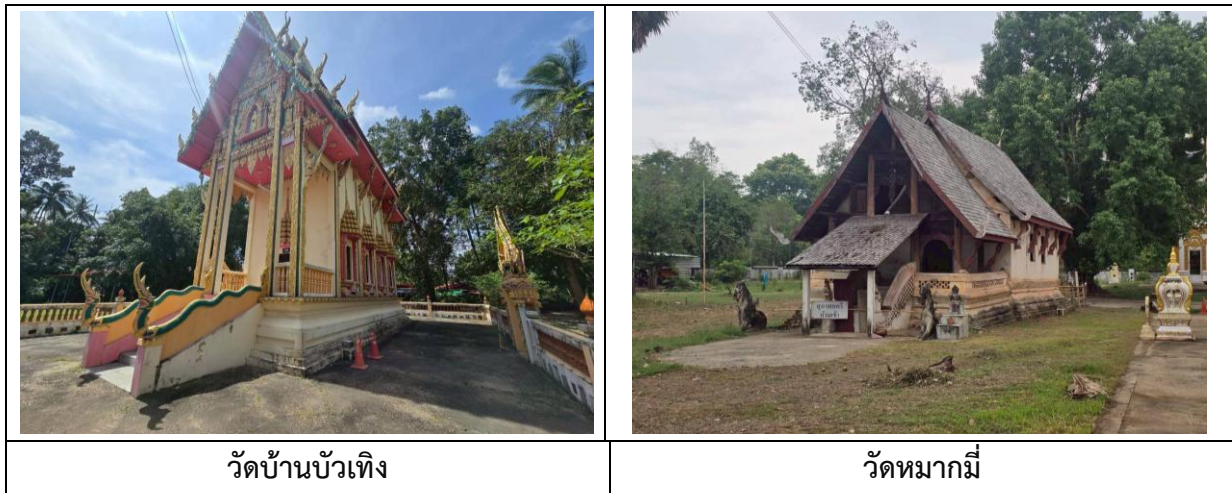
รูปที่ 3.1-42 โบราณสถานบริเวณพื้นที่โครงการ

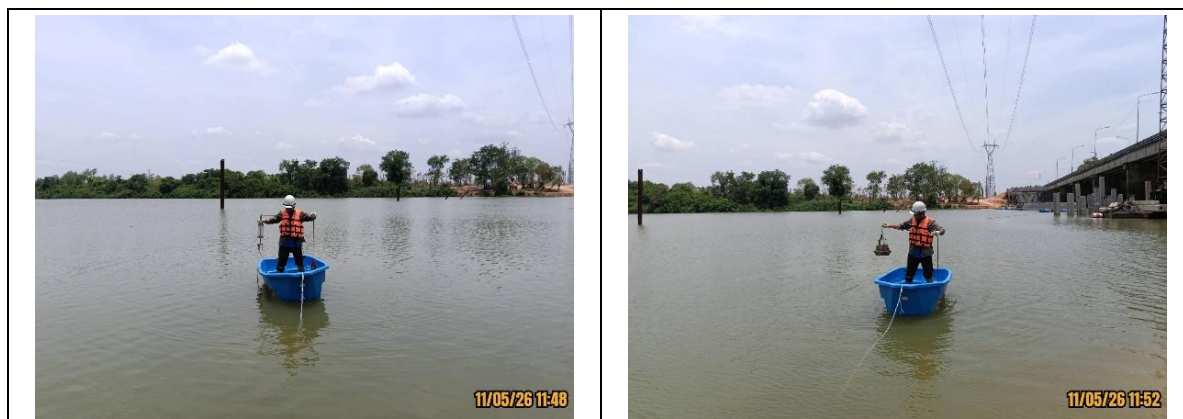
รูปที่ 4.2-11 การเก็บตัวอย่างนิเวศวิทยาทางน้ำ เมื่อวันที่ 11 พฤษภาคม 2569 (ฤดูแล้ง)  
บริเวณแม่น้ำมูล ตำบลท่าช้าง อำเภอสว่างวีระวงศ์ จังหวัดอุบลราชธานี
