## บทที่ 2

### การปฏิบัติตามมาตรการป้องกันและแก้ไขผลกระทบสิ่งแวดล้อม

#### 2.1 การปฏิบัติตามมาตรการป้องกันและแก้ไขผลกระทบสิ่งแวดล้อม (ระยะดำเนินการ)

ตารางที่ 2.1-1 ผลการปฏิบัติตามมาตรการป้องกันและแก้ไขผลกระทบสิ่งแวดล้อม ระยะดำเนินการ

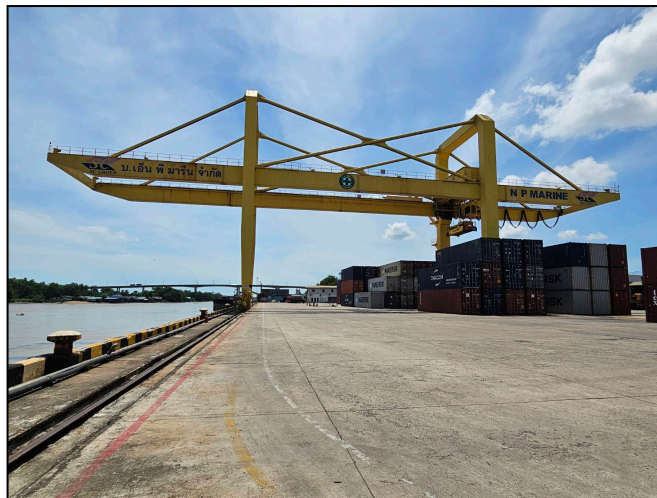
| ผลกระทบสิ่งแวดล้อม | มาตรการป้องกันและแก้ไขผลกระทบสิ่งแวดล้อม | ผลการปฏิบัติตามมาตรการ | ปัญหา อุปสรรค และการแก้ไข | เอกสาร อ้างอิง |
|---|---|---|---|---|
| 1. คุณภาพอากาศ<br>- การฟุ้งกระจายของฝุ่นละอองจากการวิ่งผ่านไป-มาของรถบรรทุก | - จัดให้มีคนงานทำความสะอาดพื้น คสล. ของโครงการอย่างสม่ำเสมอ | - โครงการจัดให้มีเจ้าหน้าที่รับผิดชอบดูแลให้พื้นที่โครงการมีความสะอาดอยู่เสมอ | - | รูปที่ 2.1-1 |
| | - ถ้ามีการหกหล่นของสินค้าทั้งบนพื้นที่โครงการ และบนถนนสาธารณะให้คนงานทำการเก็บกวาดให้เรียบร้อยในทันที | - สินค้าที่ทำการขนถ่ายบริเวณท่าเรือของโครงการจะถูกบรรจุในตู้คอนเทนเนอร์จึงไม่มีการหกหล่นของสินค้า ทั้งนี้หากมีการหกหล่นของสินค้าทั้งบนพื้นที่โครงการและบนถนนสาธารณะจะทำการเก็บกวาดให้เรียบร้อยในทันที | - | รูปที่ 2.1-1 |

รูปที่ 2.1-1 สภาพพื้นที่โครงการ

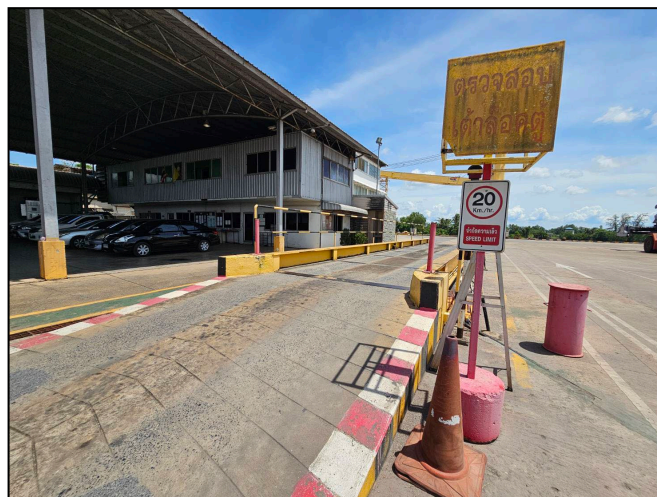
| ผลกระทบสิ่งแวดล้อม | มาตรการป้องกันและแก้ไขผลกระทบสิ่งแวดล้อม | ผลการปฏิบัติตามมาตรการ | ปัญหา อุปสรรค และการแก้ไข | เอกสาร อ้างอิง |
|---|---|---|---|---|
| 2. เสียง<br><br>- เสียงดังจากรถบรรทุกที่เข้า-ออกพื้นที่โครงการ | - จำกัดความเร็วของรถบรรทุกที่ขนส่งสินค้าของโครงการที่ 30 กม./ชม. บนพื้นที่โครงการ | - โครงการจำกัดความเร็วของรถบรรทุกที่ขนส่งสินค้าของโครงการที่ 20 กม./ชม. ภายในพื้นที่โครงการ | - | รูปที่ 2.1-2 |

| ผลกระทบสิ่งแวดล้อม | มาตรการป้องกันและแก้ไขผลกระทบสิ่งแวดล้อม | ผลการปฏิบัติตามมาตรการ | ปัญหา อุปสรรค และการแก้ไข | เอกสาร อ้างอิง |
|---|---|---|---|---|
| - ท่าเรือที่ยื่นลงไปในลำน้ำ และปริมาณเรือที่เพิ่มขึ้นอาจก่อให้เกิดอุบัติเหตุต่อเรือที่สัญจรผ่านไปมาบริเวณหน้าท่า | - จำกัดความเร็วของรถบรรทุกที่วิ่งภายในโครงการไม่เกิน 30 กม./ชม. | - โครงการจำกัดความเร็วของรถบรรทุกที่วิ่งภายในโครงการไม่เกิน 20 กม./ชม. | - | รูปที่ 2.1-2 |

รูปที่ 2.1-2 ป้ายจำกัดความเร็วภายในโครงการ

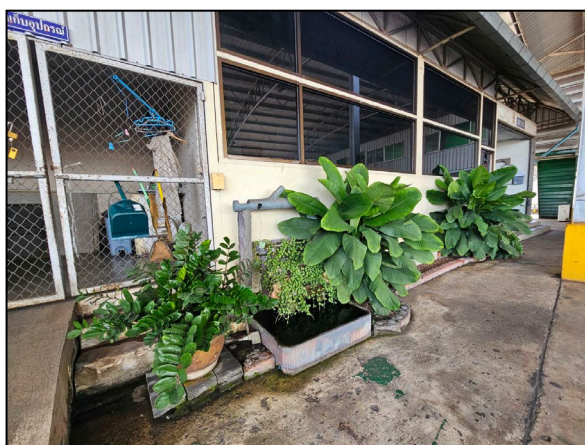
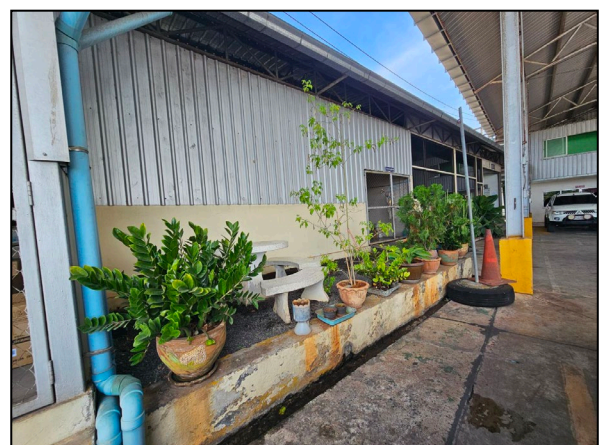
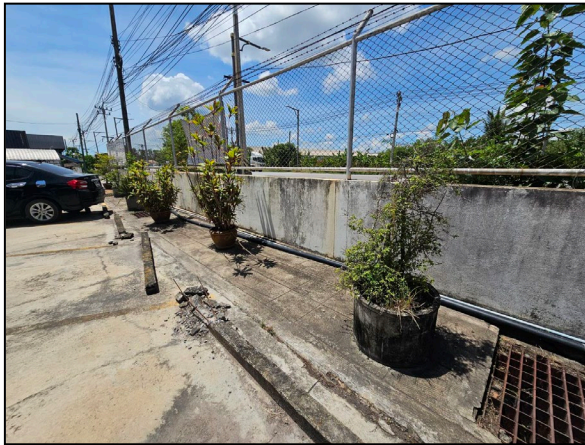
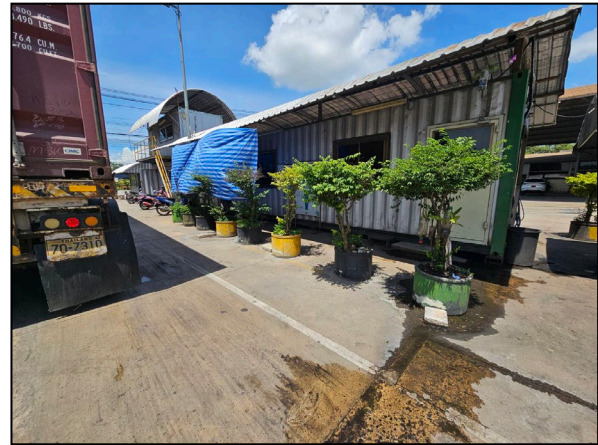
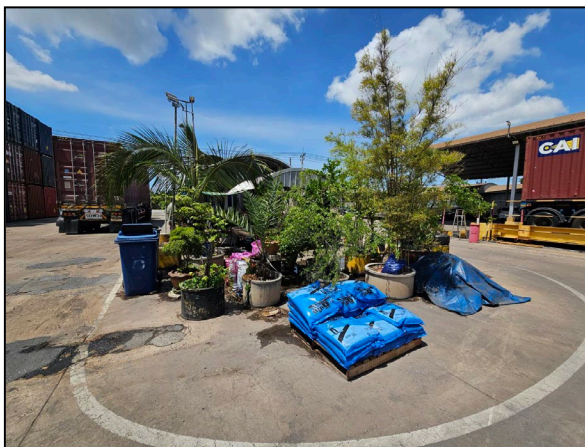
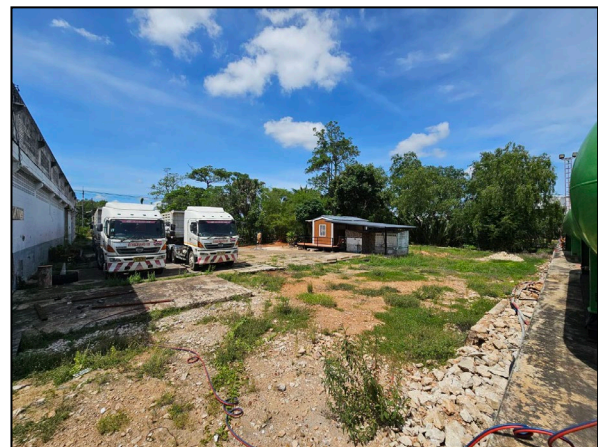
| ผลกระทบสิ่งแวดล้อม | มาตรการป้องกันและแก้ไขผลกระทบสิ่งแวดล้อม | ผลการปฏิบัติตามมาตรการ | ปัญหา อุปสรรค และการแก้ไข | เอกสาร อ้างอิง |
|---|---|---|---|---|
| | - จัดให้มีการปลูกต้นไม้บริเวณโดยรอบพื้นที่โครงการ โดยเฉพาะริมรั้วระหว่างพื้นที่โครงการกับแฟปลา เพื่อช่วยในการดูดซับเสียง | - มีการปลูกต้นไม้ในบริเวณต่างๆ ภายในพื้นที่โครงการทั้งนี้บริเวณพื้นที่แฟปลาปัจจุบันเป็นพื้นที่ของท่าเรือ D ของบริษัทแล้ว | - | รูปที่ 2.1-3 |

| ผลกระทบสิ่งแวดล้อม | มาตรการป้องกันและแก้ไขผลกระทบสิ่งแวดล้อม | ผลการปฏิบัติตามมาตรการ | ปัญหา อุปสรรค และการแก้ไข | เอกสาร อ้างอิง |
|---|---|---|---|---|
| 10. สุทธิภาพ<br>- พื้นที่โครงการส่วนใหญ่เป็นถนนและลานพักสินค้า ซึ่งถ้าไม่มีต้นไม้ภายในพื้นที่โครงการ จะทำให้เกิดความรู้สึกไม่ร่มรื่น | - จัดให้มีการปลูกต้นไม้บริเวณโดยรอบพื้นที่โครงการ โดยเฉพาะริมรั้วระหว่างพื้นที่โครงการกับแพปลา เพื่อช่วยในการดูดซับเสียงดังที่เกิดขึ้นจากการขนถ่ายสินค้า รวมทั้งเพื่อให้โครงการมีความร่มรื่น | - มีการปลูกต้นไม้ในบริเวณต่างๆ ภายในพื้นที่โครงการทั้งนี้บริเวณพื้นที่แพปลาปัจจุบันเป็นพื้นที่ของท่าเรือ D ของบริษัทแล้ว | - | รูปที่ 2.1-3 |

รูปที่ 2.1-3 การปลูกต้นไม้บริเวณโดยรอบพื้นที่โครงการ

รูปที่ 2.1-3 การปลูกต้นไม้บริเวณโดยรอบพื้นที่โครงการ (ต่อ)

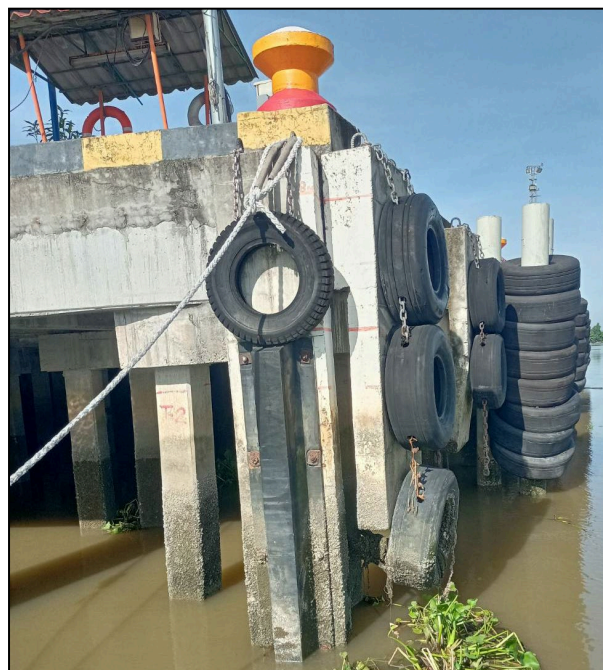
| ผลกระทบสิ่งแวดล้อม | มาตรการป้องกันและแก้ไขผลกระทบสิ่งแวดล้อม | ผลการปฏิบัติตามมาตรการ | ปัญหา อุปสรรค และการแก้ไข | เอกสาร อ้างอิง |
|---|---|---|---|---|
| 3. การกีดเซาะตลิ่ง<br><br>- การกีดขวางการไหลของกระแสน้ำของเสาเข็มท่าเรือ | - ติดตั้งบรรทัดน้ำบริเวณหน้าท่าเทียบเรือ เพื่อให้ทราบข้อมูลระดับน้ำและความลึกของน้ำ และเป็นข้อมูลสำหรับเรือที่จะใช้บริการเทียบท่าเรือ | - มีการติดตั้งบรรทัดน้ำบริเวณหน้าท่าเทียบเรือ เพื่อให้เรือที่จะใช้บริการเทียบท่าเรือทราบข้อมูลระดับน้ำและความลึกของน้ำ | - | รูปที่ 2.1-4 |

รูปที่ 2.1-4 บรรทัดน้ำบริเวณหน้าท่าเทียบเรือ

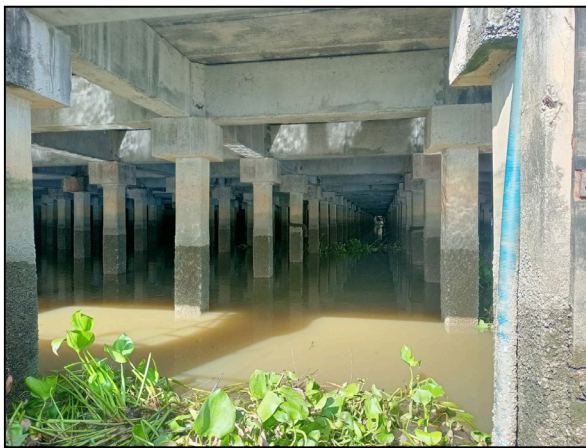
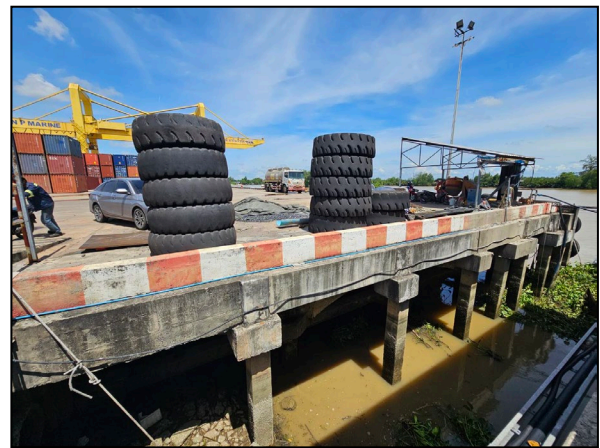
| ผลกระทบสิ่งแวดล้อม | มาตรการป้องกันและแก้ไขผลกระทบสิ่งแวดล้อม | ผลการปฏิบัติตามมาตรการ | ปัญหา อุปสรรค และการแก้ไข | เอกสาร อ้างอิง |
|---|---|---|---|---|
| | - กำหนดให้มีระยะห่างระหว่างเสาเข็มเท่ากับ 4.0 ม. (ข้อกำหนดของกรมการขนส่งทางน้ำและพาณิชยนาวี กำหนดไว้อย่างน้อย 3 เมตร) | - โครงการกำหนดให้มีระยะห่างระหว่างเสาเข็มเท่ากับ 4.0 ม. ตามข้อกำหนดของกรมการขนส่งทางน้ำและพาณิชยนาวี | - | รูปที่ 2.1-5 |

รูปที่ 2.1-5 ระยะห่างระหว่างเสาเข็ม 4 เมตร

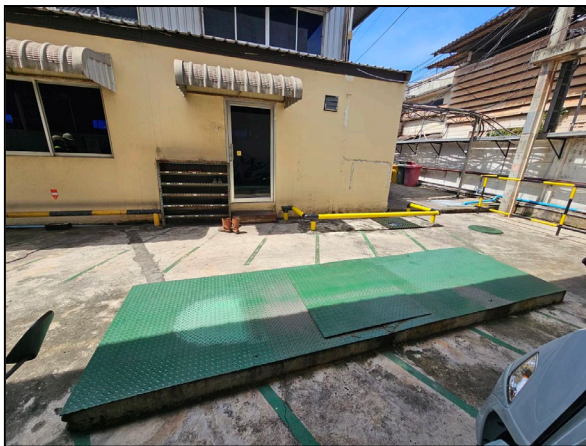
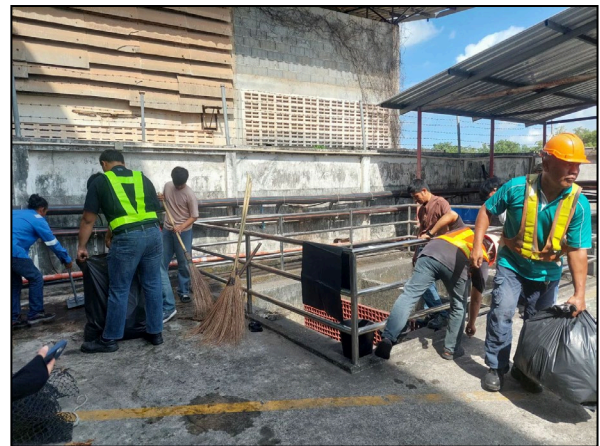
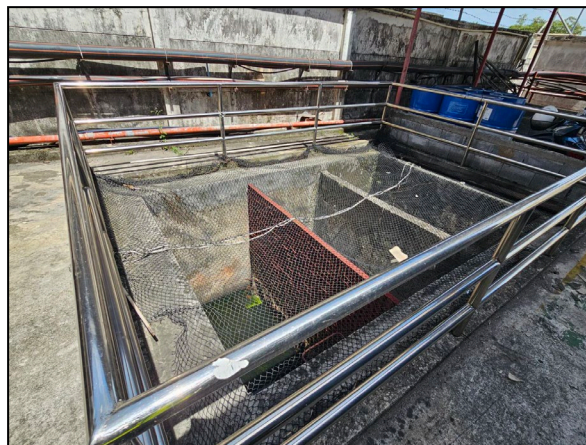
| ผลกระทบสิ่งแวดล้อม | มาตรการป้องกันและแก้ไขผลกระทบสิ่งแวดล้อม | ผลการปฏิบัติตามมาตรการ | ปัญหา อุปสรรค และการแก้ไข | เอกสาร อ้างอิง |
|---|---|---|---|---|
| 4. คุณภาพน้ำผิวดิน<br>- การจัดการน้ำเสียที่ไม่เหมาะสมจะส่งผลกระทบต่อคุณภาพน้ำผิวดิน<br>- การหกรั่วของน้ำมัน จากกิจกรรมการบำรุงรักษาที่โรงซ่อมบำรุง | - จัดให้มีการบำบัดน้ำเสียโดยใช้ถังบำบัดน้ำเสียสำเร็จรูปและน้ำทิ้งที่ออกจากระบบฯ มีค่า BOD ไม่เกิน 20 มก./ล. ซึ่งจะระบายลงสู่แม่น้ำตาปี | - โครงการติดตั้งถังบำบัดน้ำเสียสำเร็จรูปเรียบร้อยแล้ว และได้ตรวจสอบคุณภาพน้ำทิ้งออกจากระบบก่อนที่จะระบายลงสู่แม่น้ำตาปี พบว่า มีค่า BOD ไม่เกิน 20 มก./ล. | - | รูปที่ 2.1-6<br>ภาคผนวกที่ 15 |

| ผลกระทบสิ่งแวดล้อม | มาตรการป้องกันและแก้ไขผลกระทบสิ่งแวดล้อม | ผลการปฏิบัติตามมาตรการ | ปัญหา อุปสรรค และการแก้ไข | เอกสาร อ้างอิง |
|---|---|---|---|---|
| <b>6. การจัดการน้ำเสีย</b><br>- การจัดการน้ำเสียที่ไม่เหมาะสมจะก่อให้เกิดผลกระทบต่อคุณภาพน้ำแม่น้ำตาปี | - ติดตั้งระบบบำบัดน้ำเสียที่มีความสามารถในการบำบัดให้มีความ BOD ในน้ำทิ้งไม่เกิน 20 มก./ล. ก่อนระบายเข้าสู่ระบบระบายน้ำของโครงการและแม่น้ำตาปี ที่อาคารต่างๆ ดังนี้ <ul style="list-style-type: none"> <li>● โรงอาหาร ติดตั้งถังดักไขมัน ขนาด 30 ลิตร เพื่อแยกน้ำมันไขมันและเศษอาหารออกจากน้ำเสียก่อนเข้าสู่ถังบำบัดน้ำเสียที่อาคารซ่อมบำรุง</li> <li>● อาคารซ่อมบำรุง ติดตั้งถังบำบัดน้ำเสียแบบ Septic Anaerobic Filter และถังบำบัดน้ำเสียแบบ Fixed Film Aeration ซึ่งสามารถรองรับน้ำเสียได้ 4 ลบ.ม./วัน สำหรับรองรับน้ำเสียจากอาคารซ่อมบำรุง และน้ำเสียจากโรงอาหาร</li> <li>● อาคารห้องน้ำ ติดตั้งถังบำบัดน้ำเสียแบบ Septic Anaerobic Filter และถังบำบัดน้ำเสียแบบ Fixed Film Aeration ซึ่งสามารถรองรับน้ำเสียได้ 4 ลบ.ม./วัน</li> </ul> | - โครงการติดตั้งถังบำบัดน้ำเสียสำเร็จรูปเรียบร้อยแล้ว และได้ตรวจสอบคุณภาพน้ำทิ้งออกจากระบบก่อนที่จะระบายลงสู่แม่น้ำตาปี พบว่า มีค่า BOD ไม่เกิน 20 มก./ล. | - | รูปที่ 2.1-6<br>ภาคผนวกที่ 15 |

รูปที่ 2.1-6 ถังบำบัดน้ำเสียสำเร็จรูป และการทำความสะอาดบ่อพักน้ำ

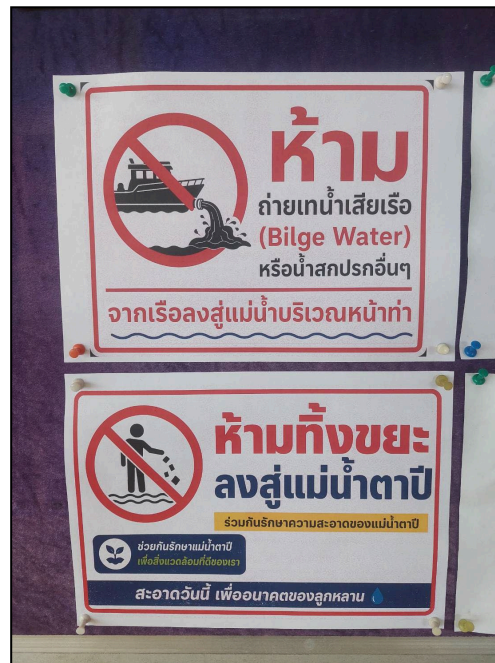
| ผลกระทบสิ่งแวดล้อม | มาตรการป้องกันและแก้ไขผลกระทบสิ่งแวดล้อม | ผลการปฏิบัติตามมาตรการ | ปัญหา อุปสรรค และการแก้ไข | เอกสาร อ้างอิง |
|---|---|---|---|---|
| | - ห้ามทิ้งขยะ และระบายน้ำเสียที่ไม่ได้มีการบำบัดลงสู่แม่น้ำตาปีโดยเด็ดขาด | - โครงการห้ามไม่ให้มีการระบายน้ำเสียและห้ามไม่ให้พนักงานทิ้งขยะลงสู่แม่น้ำตาปี โดยได้ติดป้ายเตือนไว้ในพื้นที่โครงการ | - | รูปที่ 2.1-7 |

| ผลกระทบสิ่งแวดล้อม | มาตรการป้องกันและแก้ไขผลกระทบสิ่งแวดล้อม | ผลการปฏิบัติตามมาตรการ | ปัญหา อุปสรรค และการแก้ไข | เอกสาร อ้างอิง |
|---|---|---|---|---|
| | - ปฏิบัติตามมาตรการในการควบคุมไม่ให้เรือที่เข้าเทียบท่าปล่อยและ/หรือระบายน้ำทิ้งและขยะมูลฝอยลงในแม่น้ำตาปีย่างเคร่งครัด | - โครงการห้ามไม่ให้เรือขนส่งสินค้าถ่ายเทน้ำเสียเรือหรือน้ำสกปรกอื่นๆ จากเรือและขยะมูลฝอยลงสู่แม่น้ำตาปี | - | รูปที่ 2.1-7 |

รูปที่ 2.1-7 ป้ายห้ามไม่ให้ถ่ายเทน้ำเสียเรือและขยะมูลฝอยลงสู่น้ำตาปี

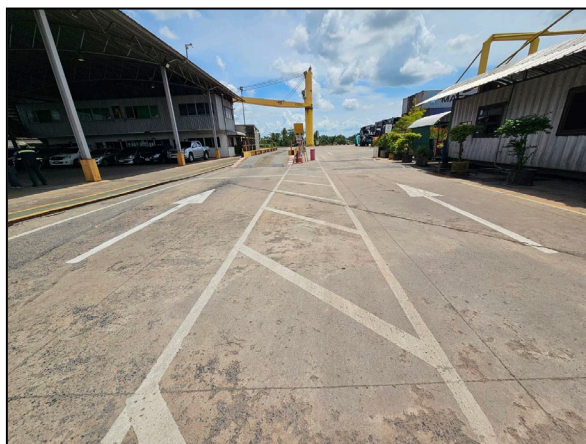
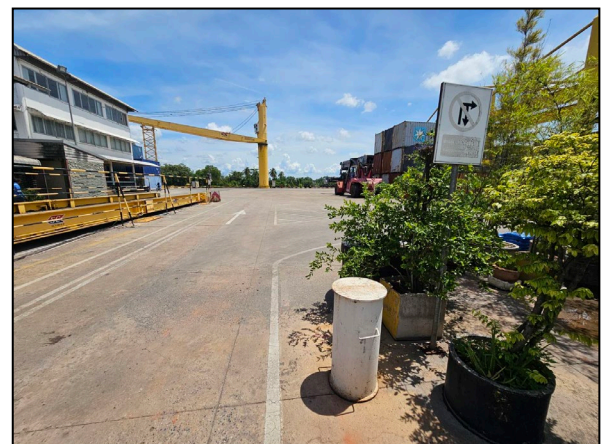
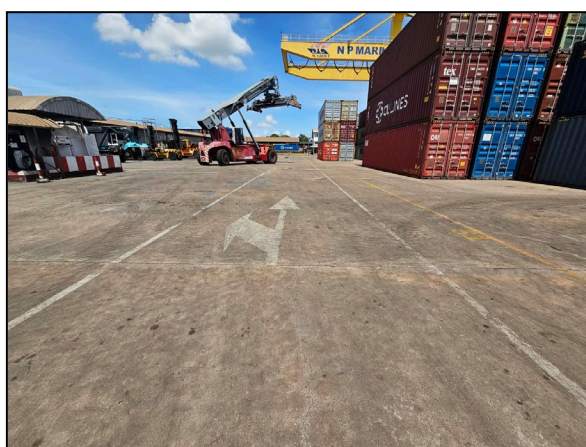
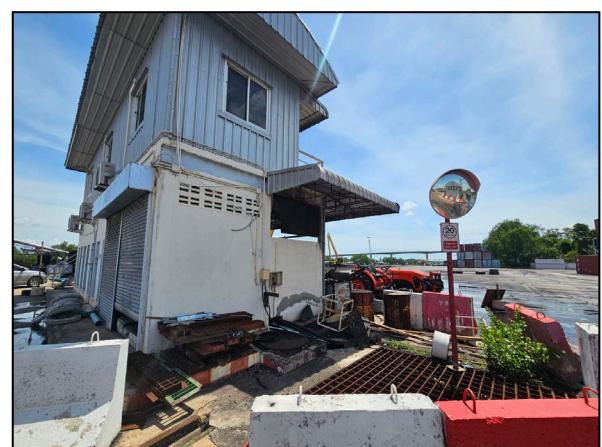
| ผลกระทบสิ่งแวดล้อม | มาตรการป้องกันและแก้ไขผลกระทบสิ่งแวดล้อม | ผลการปฏิบัติตามมาตรการ | ปัญหา อุปสรรค และการแก้ไข | เอกสาร อ้างอิง |
|---|---|---|---|---|
| 5. การคมนาคม<br>- รถที่เข้า-ออกโครงการเป็นรถเทรลเลอร์ ซึ่งอาจก่อให้เกิดอุบัติเหตุได้ง่ายในบริเวณทาง | - จัดให้มีป้ายเครื่องหมายจราจรภายในโครงการและบริเวณทางเข้า-ออกพื้นที่โครงการอย่างชัดเจน ประกอบด้วย ทิศทางการจราจร ป้ายบอกทางเข้า-ออกโครงการ และป้ายให้รถที่จะออกจากพื้นที่โครงการทำการหยุดรถตรงประตูรั้ว เพื่อให้คนขับรถดูสภาพการจราจรบนถนนสาธารณะ | - โครงการได้ติดตั้งป้ายเครื่องหมายจราจรภายในโครงการและบริเวณทางเข้า-ออกพื้นที่โครงการ | - | รูปที่ 2.1-8 |

รูปที่ 2.1-8 ป้ายเครื่องหมายจราจรภายในโครงการ

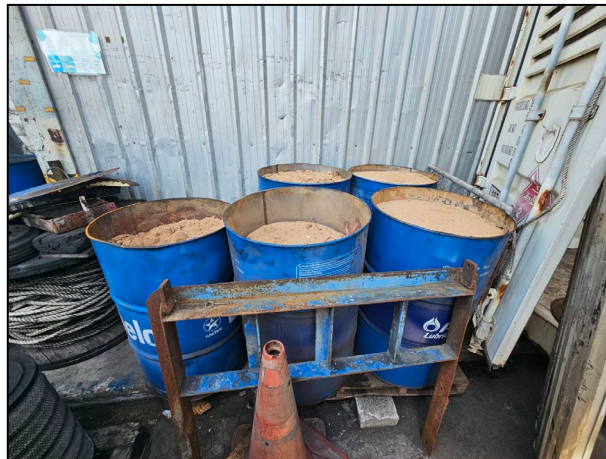
| ผลกระทบสิ่งแวดล้อม | มาตรการป้องกันและแก้ไขผลกระทบสิ่งแวดล้อม | ผลการปฏิบัติตามมาตรการ | ปัญหา อุปสรรค และการแก้ไข | เอกสาร อ้างอิง |
|---|---|---|---|---|
| | - ในกรณีมีน้ำมันหกลงพื้นที่ให้ใช้ทรายทำความสะอาด เพื่อป้องกันการไหลของน้ำมันลงสู่ระบบบำบัดน้ำของโครงการ และแหล่งน้ำผิวดิน | - มีการจัดเตรียมทรายและวัสดุดูดซับน้ำมัน เพื่อป้องกันน้ำมันไหลลงสู่ระบบระบายน้ำของโครงการ | - | รูปที่ 2.1-9 |

รูปที่ 2.1-9 ทray ชับน้ำมันหกในพื้นที่โครงการ

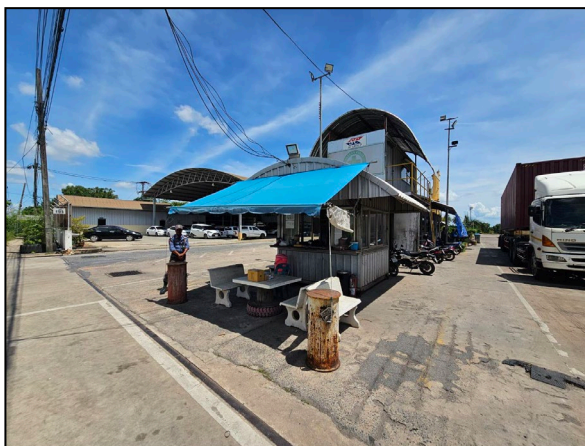
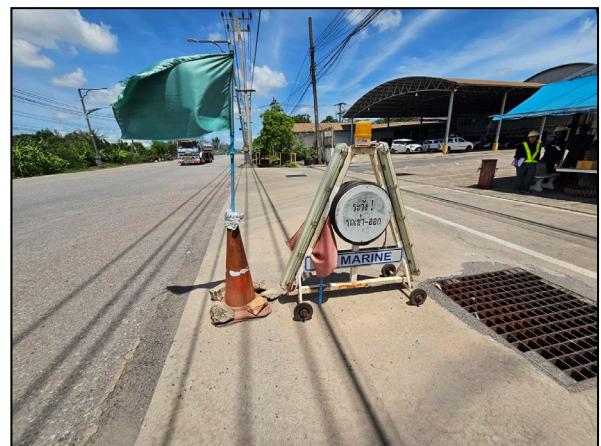
| ผลกระทบสิ่งแวดล้อม | มาตรการป้องกันและแก้ไขผลกระทบสิ่งแวดล้อม | ผลการปฏิบัติตามมาตรการ | ปัญหา อุปสรรค และการแก้ไข | เอกสาร อ้างอิง |
|---|---|---|---|---|
| | - จัดให้เจ้าหน้าที่รักษาความปลอดภัยรับผิดชอบทำหน้าที่อำนวยความสะดวกที่เข้า-ออกพื้นที่โครงการและถนนสาธารณะ | - บริเวณทางเข้า-ออกพื้นที่โครงการมีเจ้าหน้าที่รักษาความปลอดภัยคอยอำนวยความสะดวกจราจรตลอด 24 ชั่วโมง | - | รูปที่ 2.1-10 |

รูปที่ 2.1-10 เจ้าหน้าที่รักษาความปลอดภัยอำนวยความสะดวกจราจรที่เข้า-ออกพื้นที่โครงการ

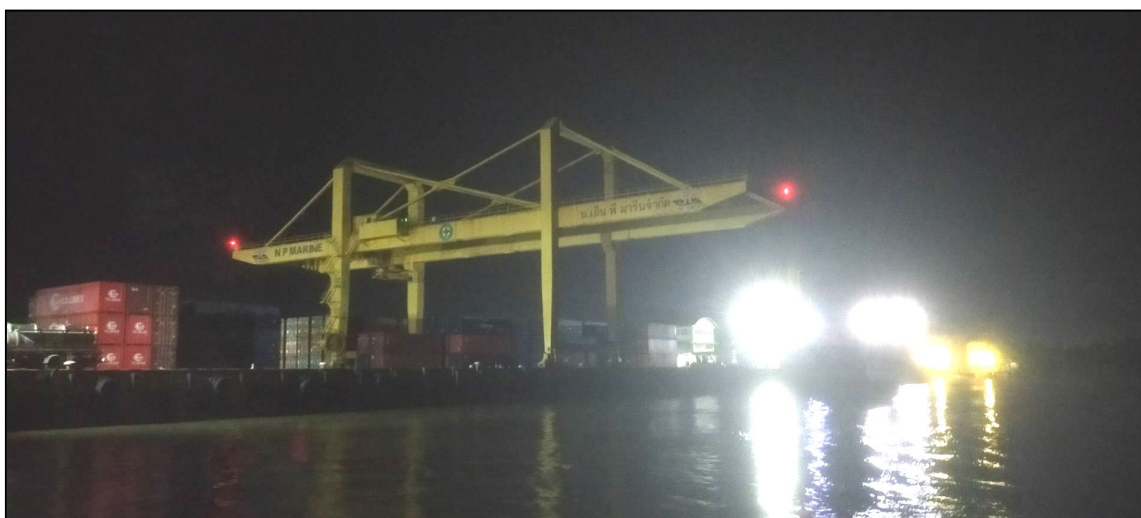
| ผลกระทบสิ่งแวดล้อม | มาตรการป้องกันและแก้ไขผลกระทบสิ่งแวดล้อม | ผลการปฏิบัติตามมาตรการ | ปัญหา อุปสรรค และการแก้ไข | เอกสาร อ้างอิง |
|---|---|---|---|---|
| | - ทำการติดตั้งไฟ (Navigation Light) ที่บริเวณขอบท่าด้านนอกทั้ง 2 ด้าน เพื่อให้เรือซึ่งสัญจรผ่านไป-มา สามารถมองเห็นได้ชัดเจน โดยเฉพาะในช่วงเวลากลางคืน | - โครงการได้ติดตั้งไฟ (Navigation Light) ที่บริเวณท่าเทียบเรือเพื่อให้เรือที่สัญจรผ่านไป-มา สามารถมองเห็นได้ชัดเจนในช่วงเวลากลางคืน | - | รูปที่ 2.1-11 |

รูปที่ 2.1-11 ติดตั้งไฟที่บริเวณท่าเทียบเรือ

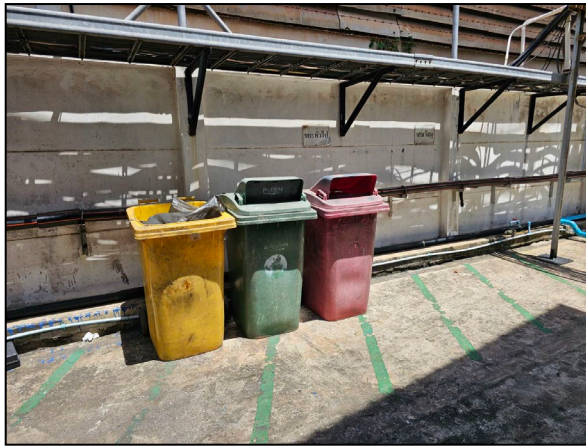
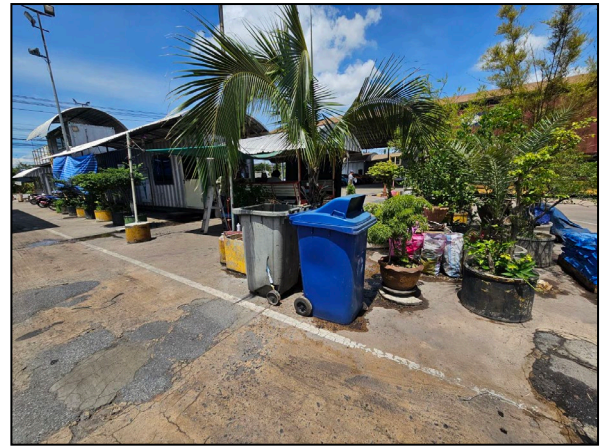
| ผลกระทบสิ่งแวดล้อม | มาตรการป้องกันและแก้ไขผลกระทบสิ่งแวดล้อม | ผลการปฏิบัติตามมาตรการ | ปัญหา อุปสรรค และการแก้ไข | เอกสาร อ้างอิง |
|---|---|---|---|---|
| 8. การจัดการขยะ<br><br>- การจัดการขยะมูลฝอยที่ไม่เหมาะสมก่อให้เกิดปัญหาเรื่อง กลิ่น เป็นแหล่งเพาะพันธุ์ของสัตว์ที่เป็นพาหะของโรคต่างๆ | - จัดถังขยะที่มีฝาปิดมิดชิด จำนวน 3 ถัง (ขยะแห้ง, ขยะเปียก และขยะนำกลับมาใช้ใหม่) และมีตัวหนังสือแสดงชนิดของขยะอยู่ทางด้านข้างของถังวางไว้ในพื้นที่โครงการ เช่น บริเวณหน้าท่าเทียบเรือ อาคารซ่อมบำรุง และลานพักตู้คอนเทนเนอร์ | - มีการจัดเตรียมถังขยะมูลฝอยแยกประเภทไว้ตามจุดต่างๆ ภายในพื้นที่โครงการ | - | รูปที่ 2.1-12 |

รูปที่ 2.1-12 ถังขยะมูลฝอยในพื้นที่โครงการ

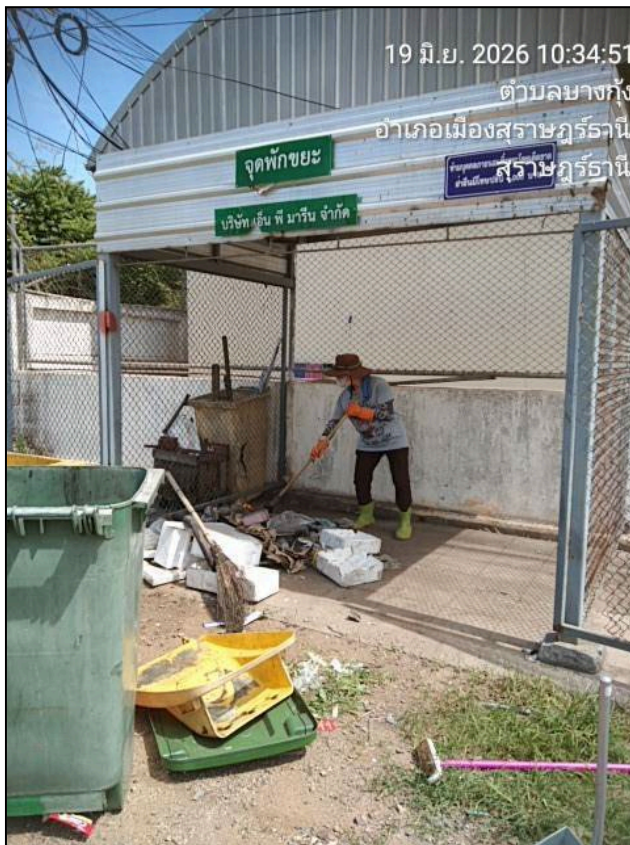
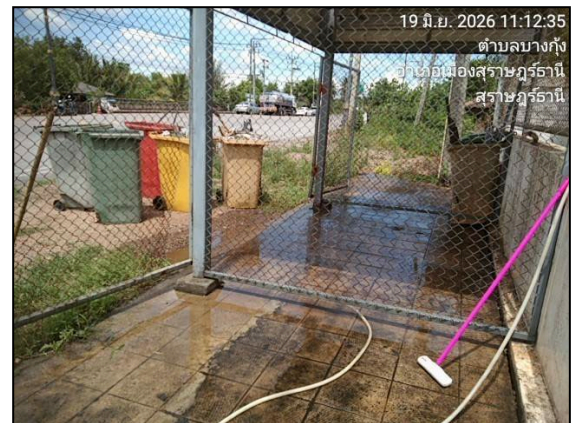
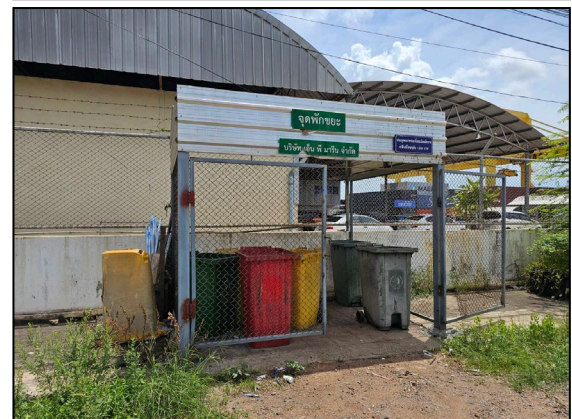
| ผลกระทบสิ่งแวดล้อม | มาตรการป้องกันและแก้ไขผลกระทบสิ่งแวดล้อม | ผลการปฏิบัติตามมาตรการ | ปัญหา อุปสรรค และการแก้ไข | เอกสาร อ้างอิง |
|---|---|---|---|---|
| | - จัดให้มีคนงานรับผิดชอบการเก็บรวบรวมขยะจากจุดต่างๆ มาพักรวมกันที่ลานพักขยะที่ตั้งอยู่บริเวณด้านหน้าโครงการด้านริมถนนสายสุราษฎร์ธานี-ปากน้ำตาปี เพื่อรอการเก็บขนของรถขนขยะเทศบาลเมืองสุราษฎร์ธานีที่จะมาทำการจัดเก็บทุกวัน | - โครงการจัดให้มีเจ้าหน้าที่รับผิดชอบเก็บรวบรวมขยะมูลฝอยจากถังขยะมูลฝอยตามจุดต่างๆ ภายในพื้นที่โครงการมาพักไว้ที่บริเวณลานพักขยะ เพื่อรอการเก็บขนโดยเทศบาลเมืองสุราษฎร์ธานีมารับไปกำจัดอย่างถูกวิธีต่อไป | - | รูปที่ 2.1-13<br>ภาคผนวกที่ 10 |
| | - ทำความสะอาดถังขยะทุกครั้งหลังการเก็บขนของรถเก็บขยะ | - โครงการมีเจ้าหน้าที่ที่รับผิดชอบล้างทำความสะอาดถังรองรับขยะมูลฝอยบริเวณลานพักขยะมูลฝอยหลังการเก็บขน | - | รูปที่ 2.1-13 |

รูปที่ 2.1-13 ลานพักขยะบริเวณด้านหน้าโครงการและการล้างทำความสะอาด

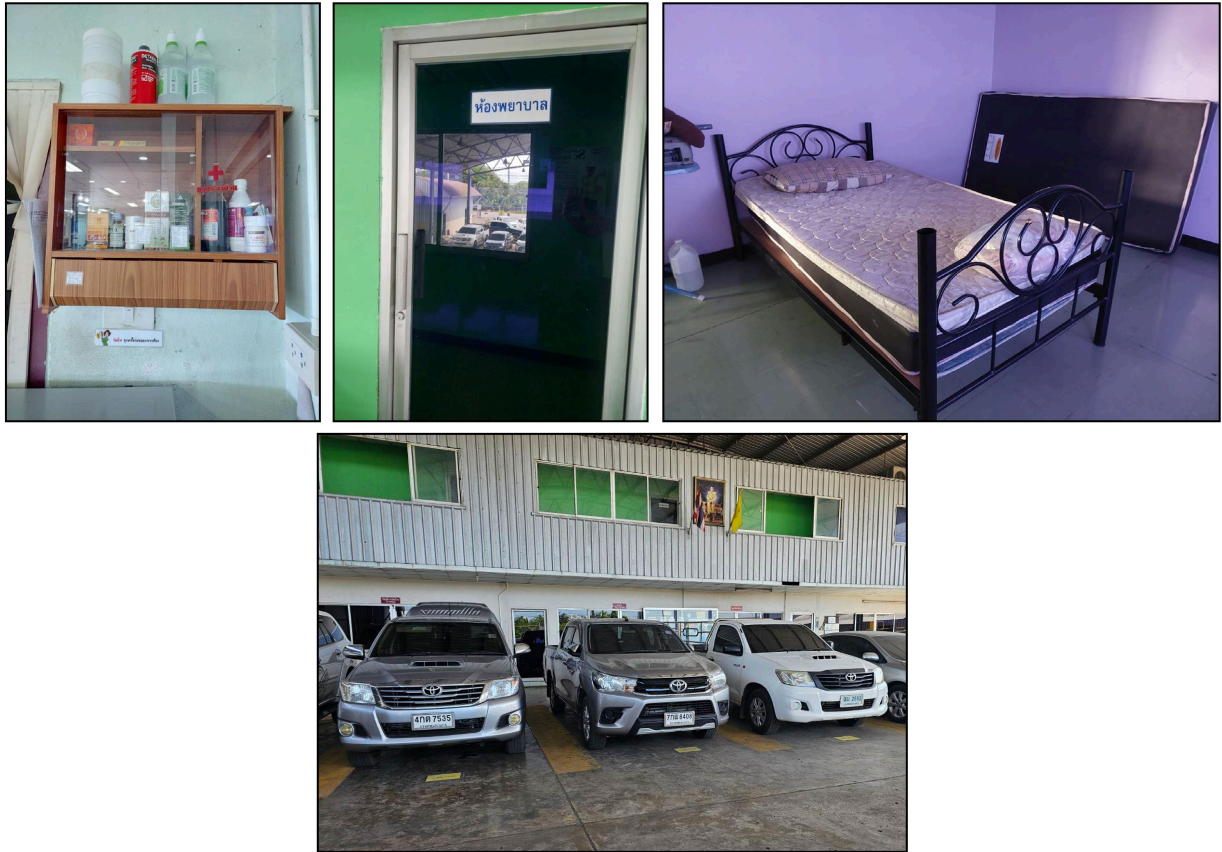
| ผลกระทบสิ่งแวดล้อม | มาตรการป้องกันและแก้ไขผลกระทบสิ่งแวดล้อม | ผลการปฏิบัติตามมาตรการ | ปัญหา อุปสรรค และการแก้ไข | เอกสาร อ้างอิง |
|---|---|---|---|---|
| <b>9. อาชีวอนามัยและความปลอดภัย</b><br><br>- อุบัติเหตุในการทำงาน ก่อให้เกิดความเสียหาย ต่อชีวิตและทรัพย์สิน | - จัดตั้งอาสาสมัครประจำบ้านไว้ในสำนักงานที่อาคารซ่อมบำรุง | - โครงการจัดให้มีห้องปฐมพยาบาลและตู้ยาสามัญประจำ บ้านไว้สำหรับพนักงานและคนงานไว้ในอาคาร สำนักงานโครงการ | - | รูปที่ 2.1-14 |
| | - จัดให้มีรถรับส่งพนักงานและคนงานส่งโรงพยาบาลในกรณีที่มีการ บาดเจ็บ | - โครงการมีการจัดเตรียมรถรับส่งพนักงานและคนงานไป ยังโรงพยาบาลในกรณีเกิดเหตุฉุกเฉิน | - | รูปที่ 2.1-14 |

รูปที่ 2.1-14 ตู้ยาสามัญประจำบ้าน ห้องปฐมพยาบาล และรถรับส่งในกรณีเกิดเหตุฉุกเฉิน

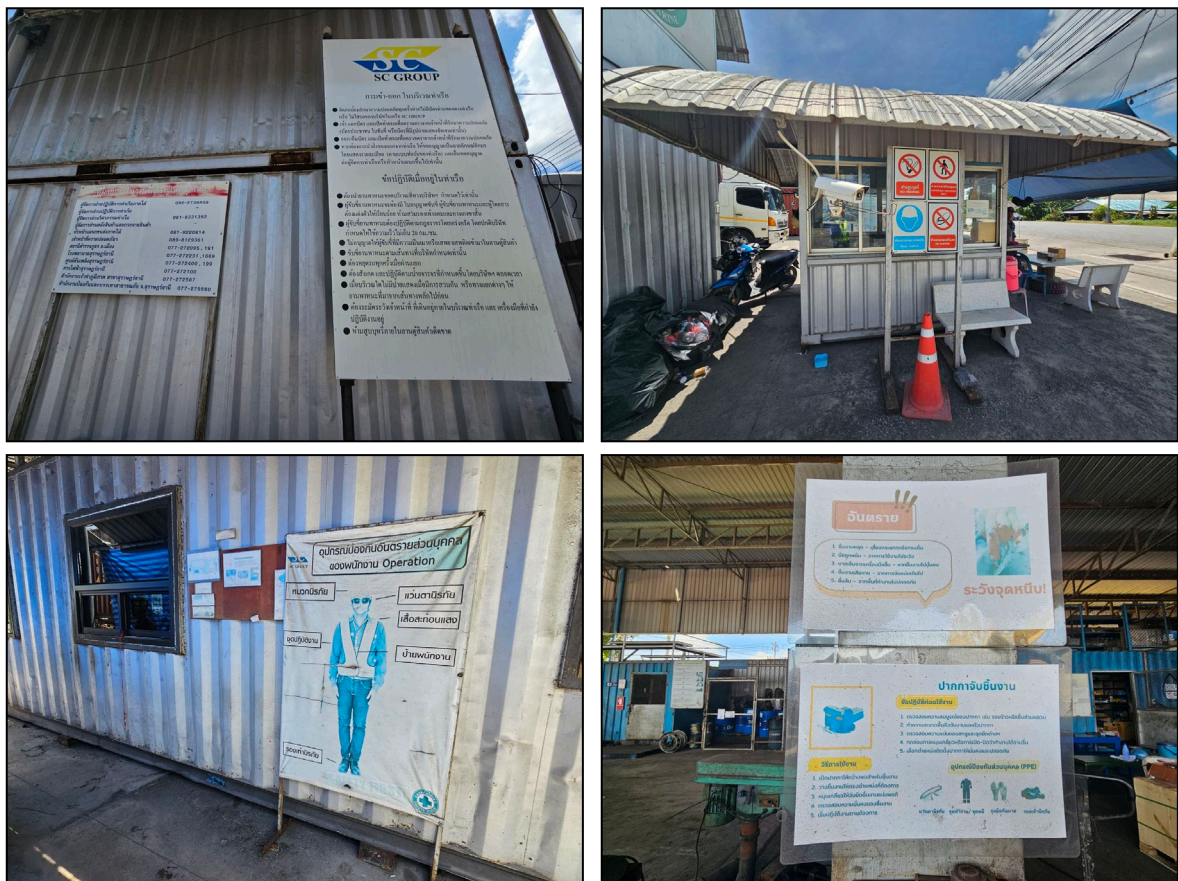
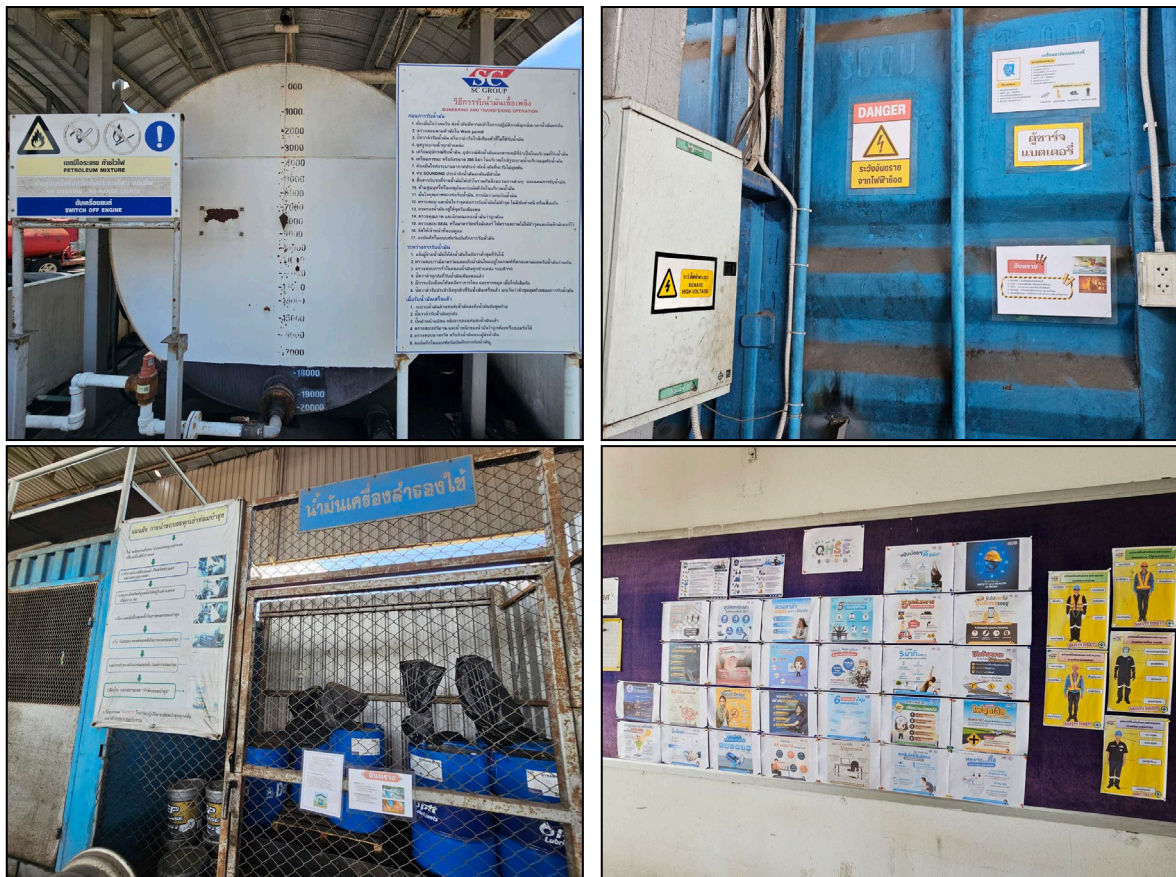
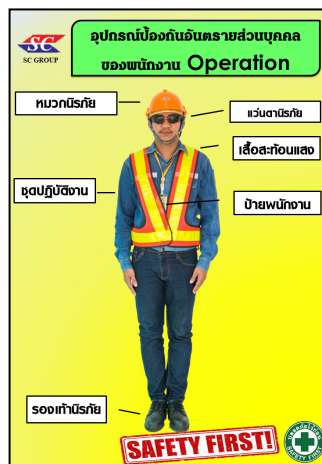
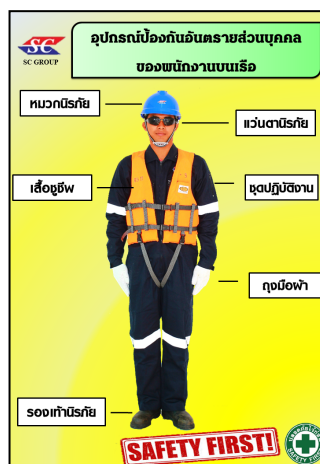
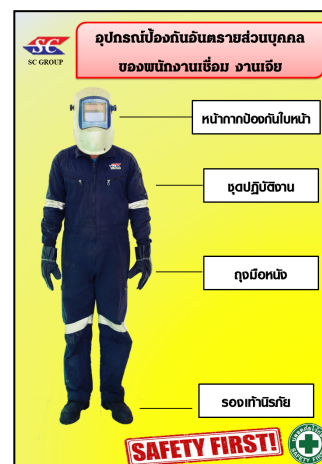
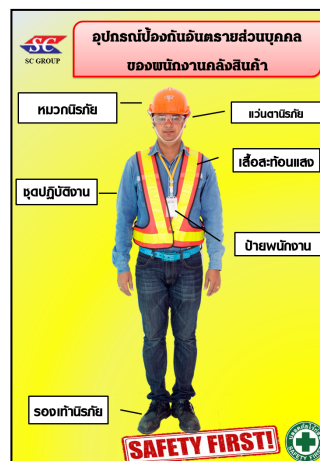
| ผลกระทบสิ่งแวดล้อม | มาตรการป้องกันและแก้ไขผลกระทบสิ่งแวดล้อม | ผลการปฏิบัติตามมาตรการ | ปัญหา อุปสรรค และการแก้ไข | เอกสาร อ้างอิง |
|---|---|---|---|---|
| | - จัดให้มีเจ้าหน้าที่ที่มีความรู้ด้านอาชีวอนามัย ทำหน้าที่ดูแลด้านความ ปลอดภัยในการทำงานของพนักงาน และคนงาน ตลอดจนการฝึกอบรม พนักงานของบริษัท ในเรื่องความปลอดภัยในการทำงานและดูแลอุปกรณ์ ป้องกันอุบัติเหตุ และอัคคีภัย | - โครงการมีเจ้าหน้าที่อาชีวอนามัยและความปลอดภัย ดูแล ด้านความปลอดภัยในการทำงานของพนักงานและคนงาน ตลอดจนการฝึกอบรมพนักงานของบริษัท ในเรื่องความ ปลอดภัยในการทำงานและดูแลอุปกรณ์ป้องกันอุบัติเหตุ และอัคคีภัย | - | รูปที่ 2.1-15<br>ภาคผนวกที่ 6<br>ภาคผนวกที่ 11 |
| | - จัดให้มีอุปกรณ์ป้องกันส่วนตัวที่เหมาะสมกับงานให้กับคนงานโดยไม่คิด ค่าใช้จ่ายและกำชับให้ใช้อุปกรณ์อย่างเคร่งครัด | - โครงการได้จัดเตรียมอุปกรณ์ป้องกันความปลอดภัยส่วน บุคคลไว้ให้กับพนักงานและคนงานอย่างเพียงพอและ เหมาะสมกับลักษณะงานโดยไม่คิดค่าใช้จ่าย พร้อมทั้ง กำชับให้สวมใส่อุปกรณ์อย่างเคร่งครัดทุกครั้งที่ปฏิบัติงาน | - | รูปที่ 2.1-15<br>ภาคผนวกที่ 5 |

รูปที่ 2.1-15 ป้ายเตือนอันตรายพื้นที่มีความเสี่ยงและการสวมใส่อุปกรณ์ป้องกันอันตรายส่วนบุคคล

รูปที่ 2.1-15 ป้ายเตือนอันตรายพื้นที่ที่มีความเสี่ยงและการสวมใส่อุปกรณ์ป้องกันอันตรายส่วนบุคคล (ต่อ)

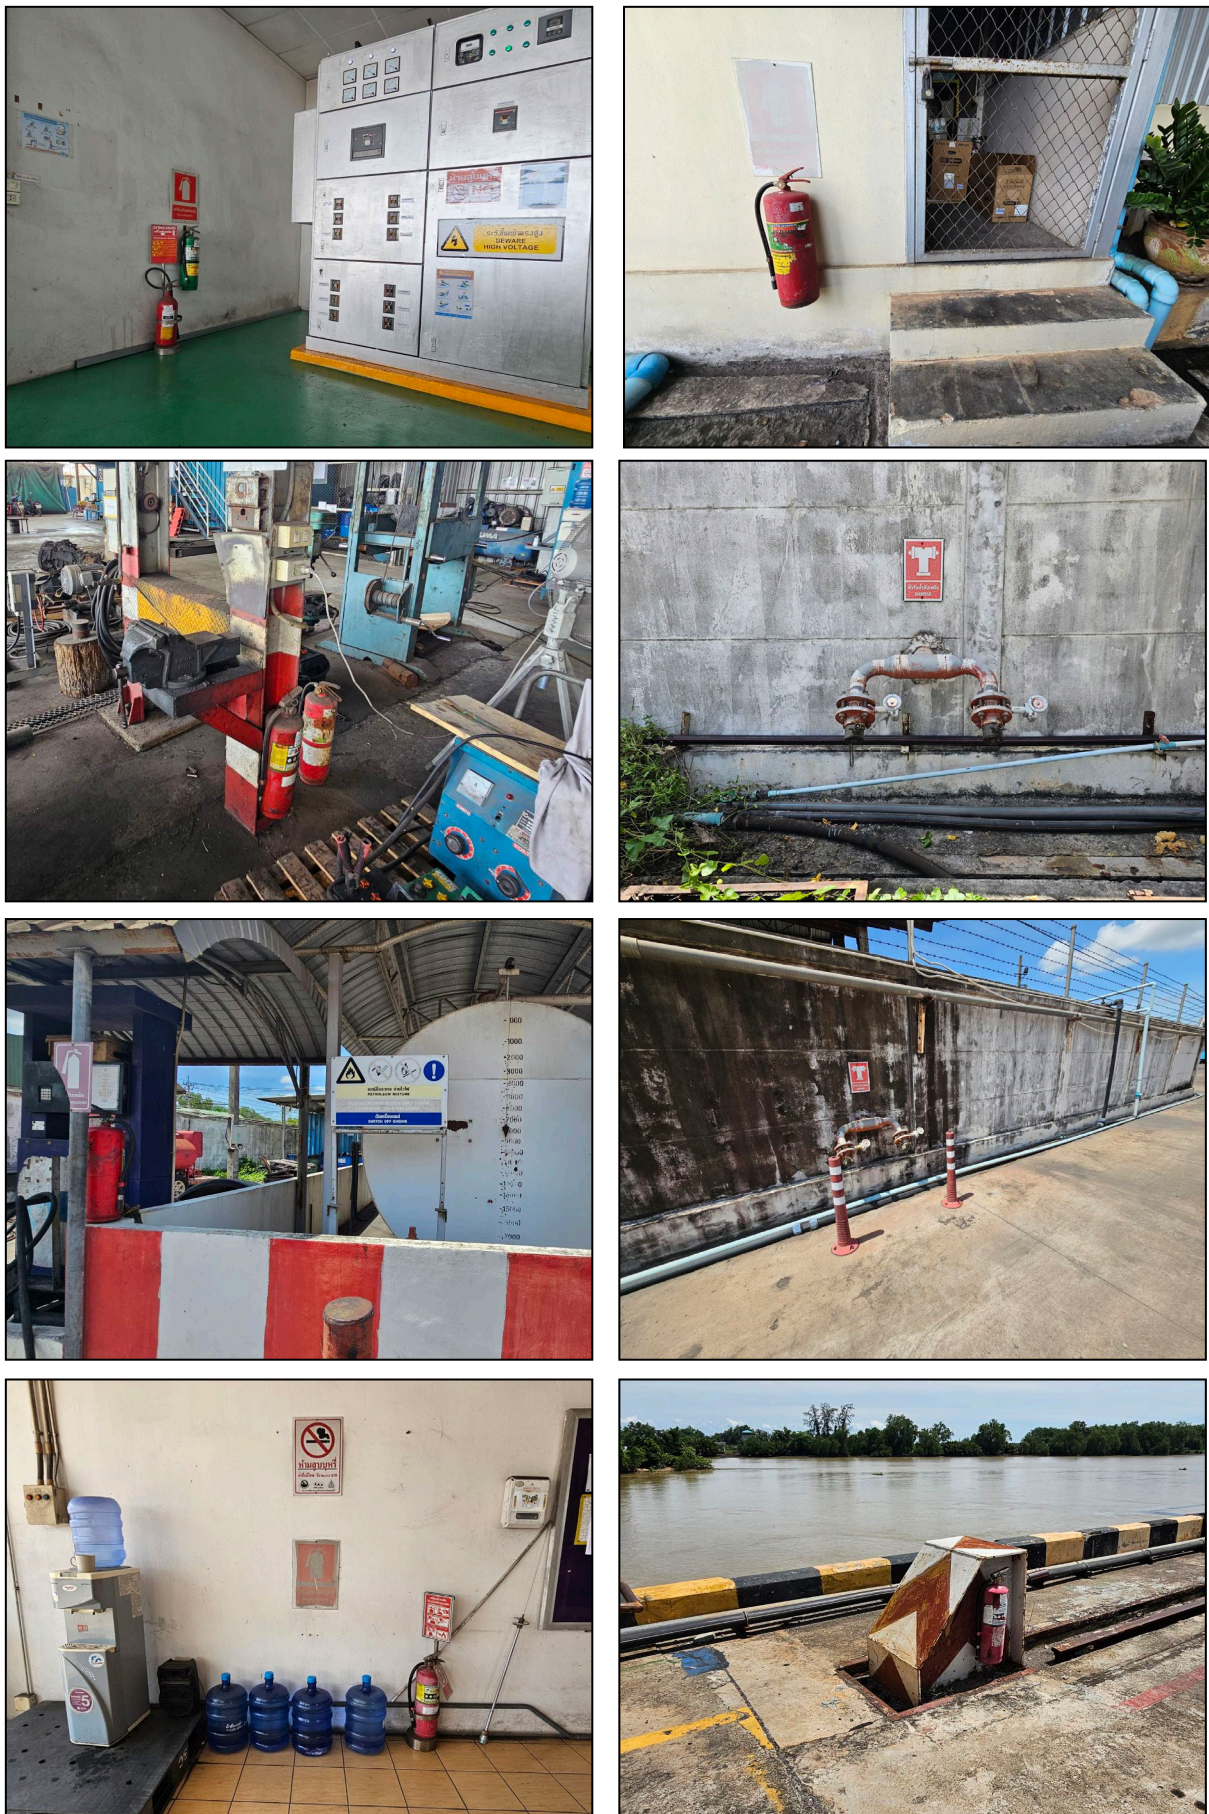
| ผลกระทบสิ่งแวดล้อม | มาตรการป้องกันและแก้ไขผลกระทบสิ่งแวดล้อม | ผลการปฏิบัติตามมาตรการ | ปัญหา อุปสรรค และการแก้ไข | เอกสาร อ้างอิง |
|---|---|---|---|---|
| | - ติดตั้งถังดับเพลิงเคมีขนาด 20 ปอนด์ ที่อาคารซ่อมบำรุง | - โครงการติดตั้งถังดับเพลิงเคมีไว้ตามจุดต่างๆ ภายในโครงการ พร้อมทั้งจัดทำแผนผังจุดติดตั้งอุปกรณ์ป้องกันและระงับอัคคีภัย ทั้งนี้ ถังดับเพลิงเคมีขนาด 20 ปอนด์โครงการอยู่ระหว่างทำการจัดซื้อเพื่อมาติดตั้งเพิ่มที่อาคารซ่อมบำรุง | - | รูปที่ 2.1-16 |

รูปที่ 2.1-16 อุปกรณ์ป้องกันและระงับอัคคีภัย
