## บทที่ 2

ผลการปฏิบัติตามมาตรการป้องกันและแก้ไขผลกระทบสิ่งแวดล้อม

บริษัท เอส.พี.เอส. คอนสตรัคชั่น เซอร์วิส จำกัด ในฐานะบุคคลที่ 3 (Third Party) ได้ดำเนินการติดตามตรวจสอบผลการปฏิบัติตามมาตรการป้องกันและแก้ไขผลกระทบสิ่งแวดล้อม ระยะดำเนินการ โครงการโรงเหล็กแผ่นรีดร้อน ของบริษัท จี เจ สตีล จำกัด (มหาชน) ในด้านต่างๆ ได้แก่ มาตรการทั่วไป คุณภาพอากาศ คุณภาพน้ำ การระบายน้ำและการป้องกันน้ำท่วม กากของเสีย สังคม-เศรษฐกิจ อาชีวอนามัยและความปลอดภัย และสุนทรียภาพ โดยวิธี Walk Through Survey เมื่อวันที่ 30 มิถุนายน 2569

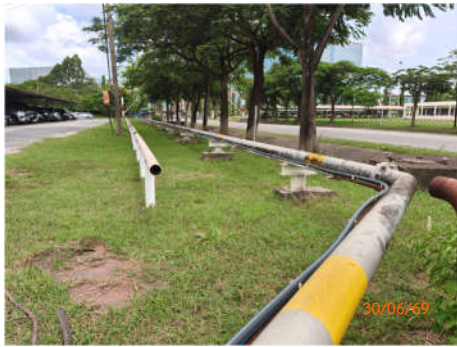
ภาพที่ 2.2-1 แนวท่อก๊าซสำหรับใช้ในกระบวนการผลิต

| มาตรการป้องกันและแก้ไขผลกระทบสิ่งแวดล้อม | รายละเอียดผลการปฏิบัติตามมาตรการป้องกันและแก้ไขผลกระทบสิ่งแวดล้อม | ปัญหา/อุปสรรคและการแก้ไข | เอกสารอ้างอิง |
|---|---|---|---|
| - เลือกใช้ก๊าซธรรมชาติสำหรับเตาผิงเหล็ก (RHF) | - โครงการเลือกใช้ก๊าซธรรมชาติสำหรับเตาผิงเหล็ก (RHF) โดยลำเลียงผ่านทางท่อส่งก๊าซ | ไม่พบปัญหา | ภาพที่ 2.2-1 |

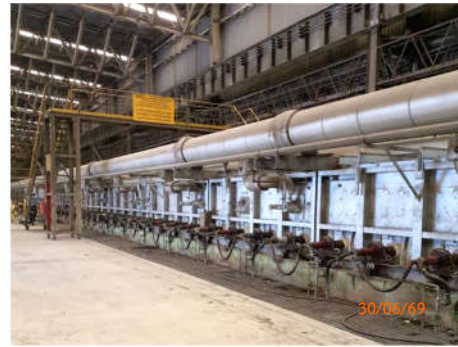
ภาพที่ 2.2-2 ระบบดูดฝุ่นหน้าเตาหลอม EAF

| มาตรการป้องกันและแก้ไขผลกระทบสิ่งแวดล้อม | รายละเอียดผลการปฏิบัติตามมาตรการป้องกันและแก้ไขผลกระทบสิ่งแวดล้อม | ปัญหา/อุปสรรคและการแก้ไข | เอกสารอ้างอิง |
|---|---|---|---|
| <b>1. คุณภาพอากาศ</b><br><ul style="list-style-type: none"> <li>- ควบคุมการฟุ้งกระจายของฝุ่นและเขม่าควันที่เกิดจากการหลอมเหล็กโดยทางโครงการได้ติดตั้งระบบดูดฝุ่นที่ผ่านเตาหลอม EAF ขณะหลอมเหล็ก และมีระบบรวบรวมฝุ่นเหนือเตาหลอม EAF (Canopy Hood) ขณะเปิดฝาเตาก่อนจะผ่าน Bag Filter</li> </ul> | <ul style="list-style-type: none"> <li>- โครงการมีการติดตั้งระบบดูดฝุ่นผ่านเตาหลอม EAF และมีระบบรวบรวมฝุ่นเหนือเตาหลอม EAF (Canopy Hood) ขณะเปิดฝาเตาก่อนจะผ่าน Bag Filter เพื่อควบคุมการฟุ้งกระจายของฝุ่นและเขม่าที่เกิดจากกระบวนการหลอมเหล็ก</li> </ul> | ไม่พบปัญหา | ภาพที่ 2.2-2<br>ภาพที่ 2.2-3 |

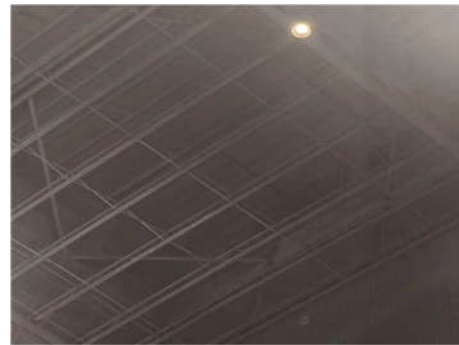
ภาพที่ 2.2-3 ระบบ Canopy Hood

| มาตรการป้องกันและแก้ไขผลกระทบสิ่งแวดล้อม | รายละเอียดผลการปฏิบัติตามมาตรการป้องกันและแก้ไขผลกระทบสิ่งแวดล้อม | ปัญหา/อุปสรรคและการแก้ไข | เอกสารอ้างอิง |
|---|---|---|---|
| <ul style="list-style-type: none"> <li>- ติดตั้งระบบดูดฝุ่น Canopy Hood ให้อยู่ระดับต่ำสุด คือ 17 เมตร เหนือเตาหลอม โดยไม่รบกวนการทำงานอื่นๆ</li> </ul> | <ul style="list-style-type: none"> <li>- โครงการติดตั้งระบบดูดฝุ่น Canopy Hood บริเวณเหนือเตาหลอม โดยติดตั้งที่ระดับความสูง 17 เมตร ซึ่งไม่รบกวนการทำงานแต่อย่างใด</li> </ul> | ไม่พบปัญหา | ภาพที่ 2.2-3 |

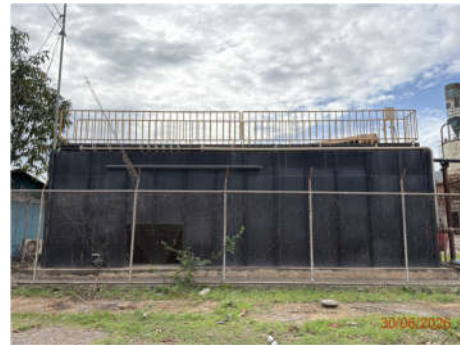
### ภาพที่ 2.2-7 ระบบบำบัดน้ำเสีย Sewage Plant

| มาตรการป้องกันและแก้ไขผลกระทบสิ่งแวดล้อม | รายละเอียดผลการปฏิบัติตามมาตรการป้องกันและแก้ไขผลกระทบสิ่งแวดล้อม | ปัญหา/อุปสรรคและการแก้ไข | เอกสารอ้างอิง |
|---|---|---|---|
| <b>2. คุณภาพน้ำ</b><br><b>2.1 น้ำเสียจากพนักงาน</b><br>- จัดให้มีบ่อเกรอะเพื่อบำบัดน้ำเสียขั้นต้นจากอาคารสำนักงาน | - โครงการมีบ่อเกรอะเพื่อบำบัดน้ำเสียขั้นต้นจากอาคารสำนักงาน และมีการติดตั้งระบบบำบัดน้ำเสีย Sewage Plant ซึ่งเป็นระบบบำบัดน้ำเสียแบบ Activated Sludge เพื่อรับน้ำเสียจากบ่อเกรอะไปบำบัดซ้ำ | ไม่พบปัญหา | ภาพที่ 2.2-7 |

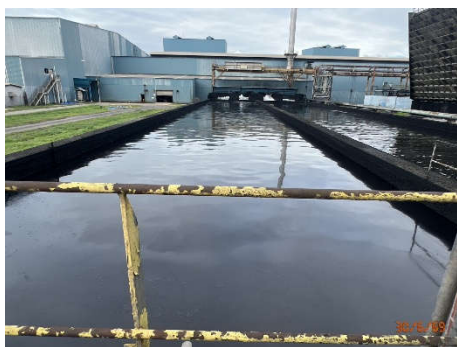
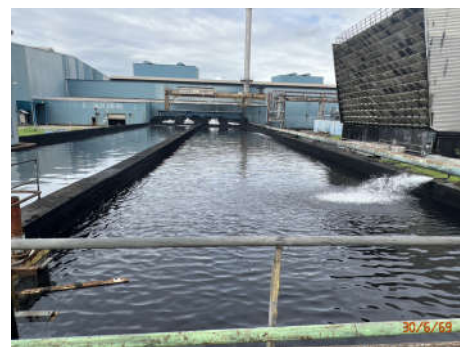
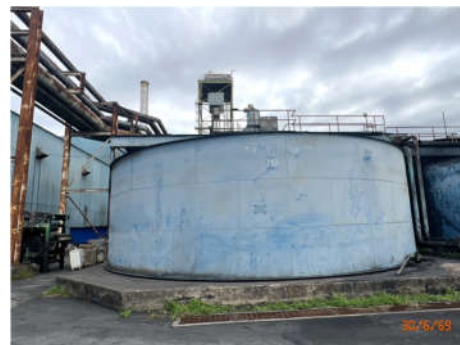
### ภาพที่ 2.2-8 ระบบบำบัดน้ำเสียจากกระบวนการผลิต

| มาตรการป้องกันและแก้ไขผลกระทบสิ่งแวดล้อม | รายละเอียดผลการปฏิบัติตามมาตรการป้องกันและแก้ไขผลกระทบสิ่งแวดล้อม | ปัญหา/อุปสรรคและการแก้ไข | เอกสารอ้างอิง |
|---|---|---|---|
| 2. คุณภาพน้ำ (ต่อ)<br>2.2 น้ำเสียจากกระบวนการผลิต<br>- จัดให้มีระบบดักและแยกคราบน้ำมันจากระบบน้ำหมุนเวียนน้ำหล่อเย็นโดยตรง | - โครงการดำเนินการติดตั้งระบบดักและแยกคราบน้ำมันจากระบบน้ำหมุนเวียนน้ำหล่อเย็นโดยตรง | ไม่พบปัญหา | ภาพที่ 2.2-8 |
| - จัดให้มีระบบบำบัดน้ำเสียภายในโครงการ บำบัดน้ำทิ้งก่อนส่งไประบบบำบัดน้ำเสียของนิคมฯ ประกอบด้วย <ul style="list-style-type: none"><li>บ่อตกตะกอนที่ 1 (Primary Sedimentation Tank) ขนาด 5x15x3 ม.</li><li>บ่อตกตะกอนที่ 2 (Secondary Sedimentation Tank) ขนาด 5x15x3 ม.</li><li>บ่อพักน้ำทิ้ง (Effluent Tank) ขนาด 5x15x3 ม.</li><li>บ่อพักตะกอน (Sludge Sump) ขนาด 3x6x3 ม.</li><li>บ่อเก็บตะกอน (Sludge Thickener) ขนาด 3x6x3 ม.</li></ul> | - โครงการจัดให้มีระบบบำบัดน้ำเสีย (แบบเคมี) เพื่อบำบัดน้ำเสียภายในโครงการตามที่มาตรการกำหนด ดังนี้ <ul style="list-style-type: none"><li>บ่อตกตะกอนที่ 1</li><li>บ่อตกตะกอนที่ 2</li><li>บ่อพักน้ำทิ้ง</li><li>บ่อพักตะกอน</li><li>บ่อเก็บตะกอน</li></ul> อย่างไรก็ตาม โครงการไม่มีการระบายน้ำที่ผ่านการบำบัดลงสู่ระบบบำบัดน้ำเสียของนิคมฯ แต่อย่างใด โดยน้ำเสียที่ผ่านการบำบัดแล้วจะนำมากวนเวียนกลับมาใช้ใหม่ในกระบวนการผลิต (Recycle) | ไม่พบปัญหา | ภาพที่ 2.2-8<br>ภาพที่ 2.2-9<br>เอกสารแนบ 2-5 |

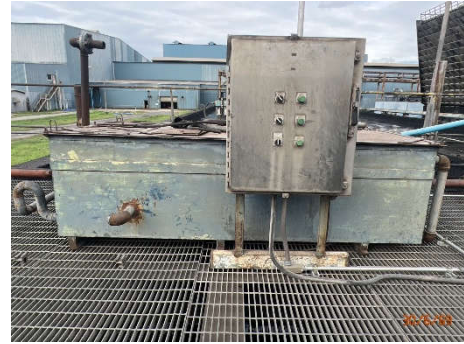
ถังใส่คราบน้ำมันและน้ำมันจากระบบหล่อเย็น

| มาตรการป้องกันและแก้ไขผลกระทบสิ่งแวดล้อม | รายละเอียดผลการปฏิบัติตามมาตรการป้องกันและแก้ไขผลกระทบสิ่งแวดล้อม | ปัญหา/อุปสรรคและการแก้ไข | เอกสารอ้างอิง |
|---|---|---|---|
| <b>4.3 คราบน้ำมันจากระบบหล่อเย็นโดยตรง</b><br>- มีระบบดักและแยกคราบน้ำมันออกจากน้ำหมุนเวียน และเก็บรวบรวมคราบน้ำมัน ไชมันใส่ในถังขนาด 200 ลิตร ก่อนนำไปผสมกับน้ำมันหล่อลื่นที่ใช้ภายในโครงการต่อไป | - โครงการดำเนินการติดตั้งระบบดักและแยกคราบน้ำมันจากระบบน้ำหมุนเวียน และเก็บรวบรวมคราบน้ำมันใส่ถัง เพื่อรวบรวมส่งให้ผู้รับกำจัดที่ได้รับอนุญาตจากหน่วยงานอนุญาต | ไม่พบปัญหา | ภาพที่ 2.2-8<br>ภาพที่ 2.2-14<br>เอกสารแนบ 2-8<br>เอกสารแนบ 2-9<br>เอกสารแนบ 2-10 |

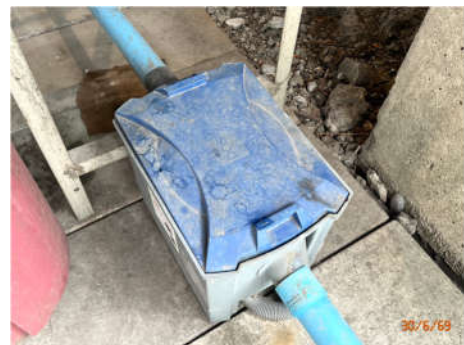
ภาพที่ 2.2-10 ถังดักไขมัน

| มาตรการป้องกันและแก้ไขผลกระทบสิ่งแวดล้อม | รายละเอียดผลการปฏิบัติตามมาตรการป้องกันและแก้ไขผลกระทบสิ่งแวดล้อม | ปัญหา/อุปสรรคและการแก้ไข | เอกสารอ้างอิง |
|---|---|---|---|
| - จัดให้มีบ่อดักไขมันเพื่อรับน้ำเสียจากโรงอาหารก่อนระบายน้ำเสียลงสู่ระบบบำบัดน้ำเสียรวมของนิคมฯ | - โครงการมีการติดตั้งถังดักไขมันไว้สำหรับรองรับน้ำเสียจากโรงอาหารก่อนระบายน้ำเสียลงสู่ระบบบำบัดน้ำเสีย Sewage Plant เพื่อบำบัดน้ำเสียให้มีคุณภาพเป็นไปตามมาตรฐานน้ำทิ้งที่กำหนดตามประกาศกระทรวงทรัพยากรธรรมชาติและสิ่งแวดล้อม ทั้งนี้ น้ำที่ผ่านการบำบัดแล้วจะถูกนำกลับมาใช้ประโยชน์ และบางส่วนจะถูกกักเก็บไว้ในบ่อกักเก็บน้ำฝนบริเวณด้านหน้าโครงการเพื่อนำมาใช้ประโยชน์ภายในกิจกรรมของโครงการต่อไป | ไม่พบปัญหา | ภาพที่ 2.2-7<br>ภาพที่ 2.2-9<br>ภาพที่ 2.2-10 |

| มาตรการป้องกันและแก้ไขผลกระทบสิ่งแวดล้อม | รายละเอียดผลการปฏิบัติตามมาตรการป้องกันและแก้ไขผลกระทบสิ่งแวดล้อม | ปัญหา/อุปสรรคและการแก้ไข | เอกสารอ้างอิง |
|---|---|---|---|
| <ul style="list-style-type: none"><li>- คราบไขมันจากโรงอาหารให้ทำการตักไขมันจากบ่อดักไขมันอย่างน้อย สัปดาห์ละ 1 ครั้ง รวบรวมใส่ถังมอบให้นิคมฯ นำไปกำจัดต่อไป</li></ul> | - โครงการมีการติดตั้งถังดักไขมันไว้สำหรับรองรับน้ำเสียจากโรงอาหาร และรวบรวมส่งให้หน่วยงานที่ได้รับอนุญาตนำไปกำจัดอย่างถูกต้องตามข้อกำหนดของหน่วยงานที่เกี่ยวข้องต่อไป | ไม่พบปัญหา | ภาพที่ 2.2-10<br>เอกสารแนบ 2-6<br>เอกสารแนบ 2-8 |

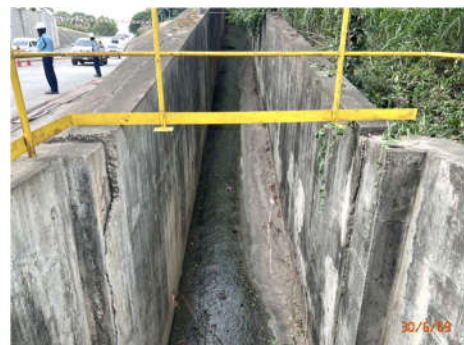
ภาพที่ 2.2-11 รางระบายน้ำฝน

| มาตรการป้องกันและแก้ไขผลกระทบสิ่งแวดล้อม | รายละเอียดผลการปฏิบัติตามมาตรการป้องกันและแก้ไขผลกระทบสิ่งแวดล้อม | ปัญหา/อุปสรรคและการแก้ไข | เอกสารอ้างอิง |
|---|---|---|---|
| 3. การระบายน้ำและการป้องกันน้ำท่วม <ul style="list-style-type: none"><li>- จัดสร้างรางระบายน้ำฝนรอบพื้นที่โครงการขนานกับแนวรั้วไปสู่บ่อเก็บกักน้ำฝน 2 บ่อที่มีขนาดความจุ 92,000 ลบ.ม. และ 85,000 ลบ.ม.</li></ul> | - โครงการจัดสร้างรางระบายน้ำฝนรอบพื้นที่โครงการขนานกับแนวรั้ว ไปสู่บ่อเก็บกักน้ำฝนบริเวณด้านหน้าโครงการ ขนาดความจุ 707,000 ลบ.ม. | ไม่พบปัญหา | ภาพที่ 2.2-9<br>ภาพที่ 2.2-11 |

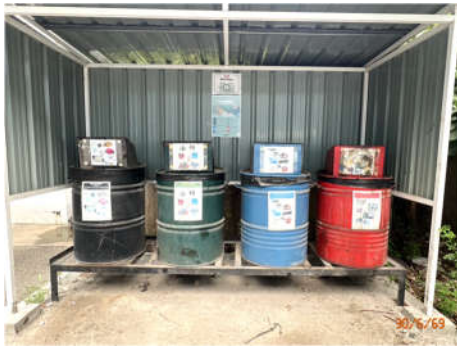
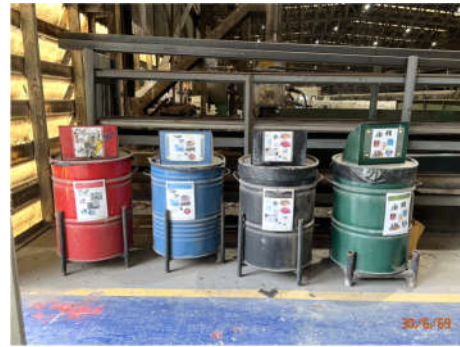
ภาพที่ 2.2-12 ถังรองรับมูลฝอยแยกประเภท

| มาตรการป้องกันและแก้ไขผลกระทบสิ่งแวดล้อม | รายละเอียดผลการปฏิบัติตามมาตรการป้องกันและแก้ไขผลกระทบสิ่งแวดล้อม | ปัญหา/อุปสรรคและการแก้ไข | เอกสารอ้างอิง |
|---|---|---|---|
| 4. กากของเสีย<br>4.1 กากของเสียจากกิจกรรมของพนักงาน <ul style="list-style-type: none"><li>- เก็บรวบรวมขยะมูลฝอยจากพนักงานใส่ถังรองรับขยะที่มีฝาปิดมิดชิดก่อนส่งมอบให้นิคมฯ รับไปกำจัดต่อไป</li></ul> | <ul style="list-style-type: none"><li>- โครงการจัดเตรียมถังรองรับขยะมูลฝอยแยกประเภทที่มีฝาปิดมิดชิดเพื่อรวบรวมขยะมูลฝอยที่เกิดจากกิจกรรมของพนักงาน พร้อมทั้งประสานให้หน่วยงานที่ได้รับอนุญาตนำไปกำจัดอย่างถูกต้องตามข้อกำหนดของหน่วยงานที่เกี่ยวข้องต่อไป<ul style="list-style-type: none"><li>● ถังสีดำ รองรับขยะทั่วไป มีการรวบรวมและติดต่อ บริษัท เวสต์ แมเนจเม้นท์ สยาม จำกัด เข้ารับไปกำจัด</li><li>● ถังสีเขียว รองรับขยะรีไซเคิล ได้ดำเนินการคัดแยกเพื่อจำหน่ายให้กับบริษัทหรือผู้รับซื้ออย่างถูกต้องตามกฎหมาย เพื่อนำไปรีไซเคิล</li><li>● ถังสีแดง รองรับขยะอันตราย ดำเนินการรวบรวมและติดต่อประสานให้ผู้รับกำจัดที่ได้รับอนุญาตจากกรมโรงงานนำไปกำจัด</li></ul></li></ul> | ไม่พบปัญหา | ภาพที่ 2.2-12<br>เอกสารแนบ 2-6<br>เอกสารแนบ 2-7 |

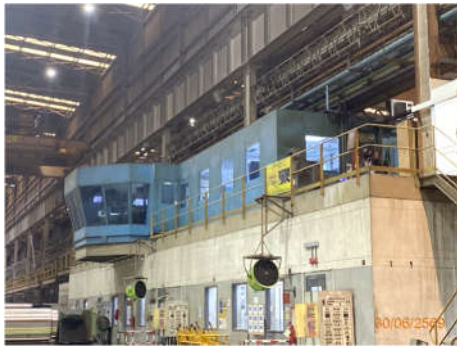
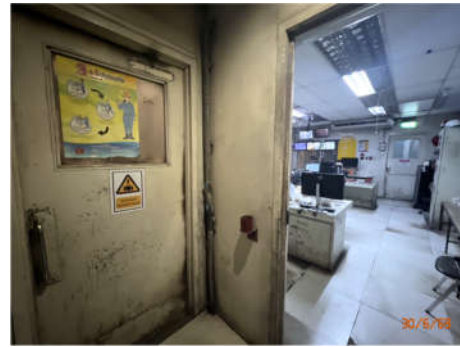
ภาพที่ 2.2-16 ห้องควบคุม (Control Room)

| มาตรการป้องกันและแก้ไขผลกระทบสิ่งแวดล้อม | รายละเอียดผลการปฏิบัติตามมาตรการป้องกันและแก้ไขผลกระทบสิ่งแวดล้อม | ปัญหา/อุปสรรคและการแก้ไข | เอกสารอ้างอิง |
|---|---|---|---|
| 6. อาชีวอนามัยและความปลอดภัย<br>6.1 ความร้อน<br>- จัดให้มีห้องควบคุมเพื่อหลีกเลี่ยงการสัมผัสความร้อนที่สูงมาก | - โครงการได้จัดให้มีห้องควบคุม (Control Room) สำหรับพนักงานที่ปฏิบัติงานบริเวณเตาหลอม เพื่อลดการสัมผัสความร้อนจากกระบวนการผลิต | ไม่พบปัญหา | ภาพที่ 2.2-16 |

| มาตรการป้องกันและแก้ไขผลกระทบสิ่งแวดล้อม | รายละเอียดผลการปฏิบัติตามมาตรการป้องกันและแก้ไขผลกระทบสิ่งแวดล้อม | ปัญหา/อุปสรรคและการแก้ไข | เอกสารอ้างอิง |
|---|---|---|---|
| <ul style="list-style-type: none"> <li>- จัดให้มีห้องควบคุมเครื่องจักร (Control Room) เพื่อหลีกเลี่ยงการสัมผัสระดับเสียงที่ดังมาก</li> </ul> | <ul style="list-style-type: none"> <li>- โครงการได้จัดให้มีห้องควบคุม (Control Room) สำหรับพนักงานเพื่อลดการสัมผัสเสียงดังจากกระบวนการผลิต</li> </ul> | ไม่พบปัญหา | ภาพที่ 2.2-16 |

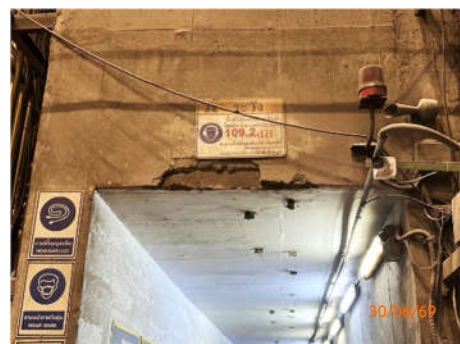
ภาพที่ 2.2-18 ป้ายเตือนพื้นที่ที่มีเสียงดัง

| มาตรการป้องกันและแก้ไขผลกระทบสิ่งแวดล้อม | รายละเอียดผลการปฏิบัติตามมาตรการป้องกันและแก้ไขผลกระทบสิ่งแวดล้อม | ปัญหา/อุปสรรคและการแก้ไข | เอกสารอ้างอิง |
|---|---|---|---|
| <b>6.2 เสียง</b><br><ul style="list-style-type: none"> <li>- ทำสัญลักษณ์แสดงบริเวณที่มีเสียงดัง โดยต้องให้พนักงานใส่อุปกรณ์ลดเสียงในขณะปฏิบัติงาน เช่น Ear Plug หรือ Ear Muff เป็นต้น</li> </ul> | <ul style="list-style-type: none"> <li>- โครงการติดตั้งป้ายเตือนให้พนักงานสวมใส่อุปกรณ์ป้องกันการได้ยินในบริเวณที่มีระดับเสียงสูง เช่น บริเวณเตาหลอมและแท่นรีด พร้อมกำหนดให้พนักงานสวมใส่อุปกรณ์ป้องกันอันตรายส่วนบุคคลให้เหมาะสมกับลักษณะงานตลอดการปฏิบัติงาน โดยจัดเตรียมอุปกรณ์ให้เพียงพอและสามารถเบิกเปลี่ยนทดแทนได้เมื่อชำรุดหรือสูญหาย รวมทั้งดำเนินโครงการอนุรักษ์การได้ยินเพื่อเฝ้าระวังและป้องกันผลกระทบจากการสัมผัสเสียงดังของพนักงาน</li> </ul> | ไม่พบปัญหา | ภาพที่ 2.2-17<br>ภาพที่ 2.2-18<br>เอกสารแนบ 2-18<br>เอกสารแนบ 2-23 |

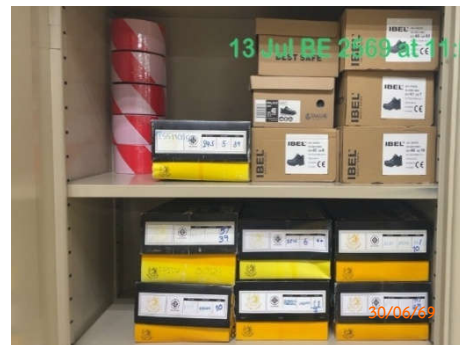
ภาพที่ 2.2-21 อุปกรณ์ป้องกันอันตรายส่วนบุคคลสำหรับพนักงาน

| มาตรการป้องกันและแก้ไขผลกระทบสิ่งแวดล้อม | รายละเอียดผลการปฏิบัติตามมาตรการป้องกันและแก้ไขผลกระทบสิ่งแวดล้อม | ปัญหา/อุปสรรคและการแก้ไข | เอกสารอ้างอิง |
|---|---|---|---|
| <ul style="list-style-type: none"> <li>- จัดเตรียมอุปกรณ์ป้องกันอันตรายส่วนบุคคลที่เหมาะสมกับแต่ละประเภทของงานอย่างเพียงพอ</li> </ul> | <ul style="list-style-type: none"> <li>- มีการจัดเตรียมอุปกรณ์ป้องกันอันตรายส่วนบุคคลพื้นฐานให้แก่พนักงานที่ปฏิบัติงานอย่างเหมาะสมกับแต่ละประเภทของงาน เช่น พนักงานที่ทำงานเกี่ยวกับความร้อน กำหนดให้ต้องสวมใส่ชุดกันความร้อน รองเท้านิรภัย หมวกนิรภัย แว่นตานิรภัย ในกรณีที่อุปกรณ์ชำรุดพนักงานสามารถเบิกอุปกรณ์ป้องกันอันตรายส่วนบุคคลใหม่เพื่อทดแทนได้ทันที</li> </ul> | ไม่พบปัญหา | ภาพที่ 2.2-21<br>เอกสารแนบ 2-23 |

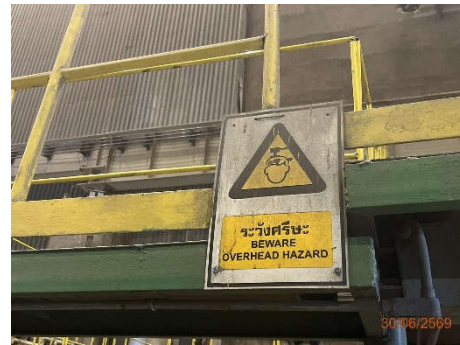
ภาพที่ 2.2-22 ป้ายเตือนความปลอดภัยในพื้นที่ปฏิบัติงาน

| มาตรการป้องกันและแก้ไขผลกระทบสิ่งแวดล้อม | รายละเอียดผลการปฏิบัติตามมาตรการป้องกันและแก้ไขผลกระทบสิ่งแวดล้อม | ปัญหา/อุปสรรคและการแก้ไข | เอกสารอ้างอิง |
|---|---|---|---|
| <ul style="list-style-type: none"> <li>- จัดให้มีสัญลักษณ์/ป้ายเตือนเพื่อการปฏิบัติงานที่ปลอดภัย</li> </ul> | <ul style="list-style-type: none"> <li>- โครงการติดตั้งป้ายสัญลักษณ์และป้ายเตือนด้านความปลอดภัยในพื้นที่ปฏิบัติงานที่มีความเสี่ยง เพื่อแจ้งเตือนอันตรายและป้องกันการเกิดอุบัติเหตุจากการปฏิบัติงาน</li> </ul> | ไม่พบปัญหา | ภาพที่ 2.2-22 |

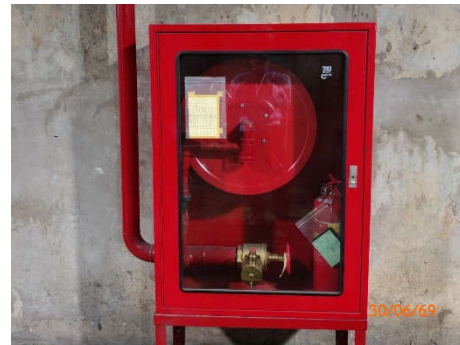
ภาพที่ 2.2-24 อุปกรณ์ดับเพลิงในพื้นที่โครงการ

| มาตรการป้องกันและแก้ไขผลกระทบสิ่งแวดล้อม | รายละเอียดผลการปฏิบัติตามมาตรการป้องกันและแก้ไขผลกระทบสิ่งแวดล้อม | ปัญหา/อุปสรรคและการแก้ไข | เอกสารอ้างอิง |
|---|---|---|---|
| <b>6.4 ความปลอดภัยของโครงการ</b><br>- จัดตั้งแผนป้องกันและระงับอัคคีภัย เช่น ฝึกอบรมพนักงานเกี่ยวกับการผจญเพลิง การใช้เครื่องมือดับเพลิง เป็นต้น | - โครงการจัดทำแผนป้องกันและระงับอัคคีภัย พร้อมทั้งติดตั้งระบบป้องกันและระงับอัคคีภัย เพื่อรองรับสถานการณ์ฉุกเฉิน ทั้งนี้ การฝึกซ้อมแผนฉุกเฉินและอพยพหนีไฟมีแผนจะดำเนินการในช่วงปลายปี พ.ศ. 2569 | ไม่พบปัญหา | ภาพที่ 2.2-24<br>เอกสารแนบ 2-1<br>เอกสารแนบ 2-22 |

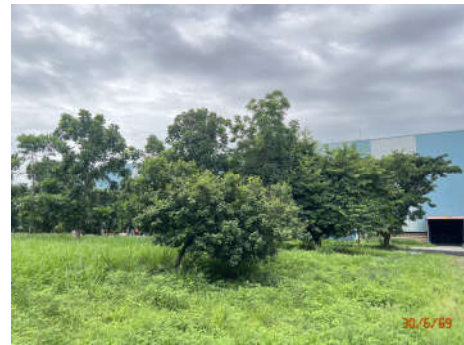
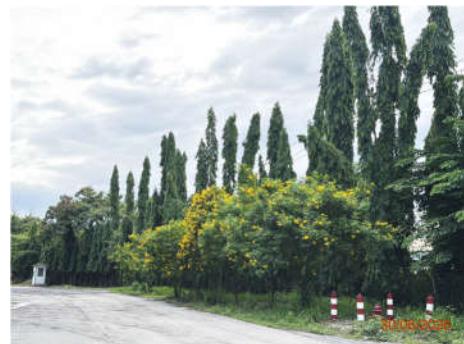
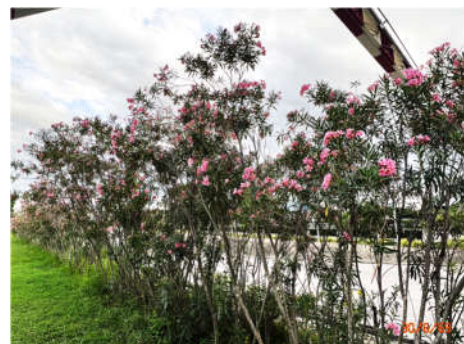
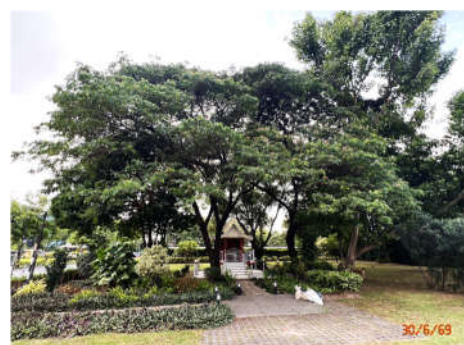
ภาพที่ 2.2-25 พื้นที่สีเขียวของโครงการ

| มาตรการป้องกันและแก้ไขผลกระทบสิ่งแวดล้อม | รายละเอียดผลการปฏิบัติตามมาตรการป้องกันและแก้ไขผลกระทบสิ่งแวดล้อม | ปัญหา/อุปสรรคและการแก้ไข | เอกสารอ้างอิง |
|---|---|---|---|
| 7. สุนทรียภาพ <ul style="list-style-type: none"><li>- จัดให้มีพื้นที่สีเขียว จำนวน 45 ไร่ คิดเป็นร้อยละ 10 ของพื้นที่ทั้งหมด และปลูกต้นไม้ทรงสูงรอบพื้นที่โครงการ เพื่อลดการฟุ้งกระจายของฝุ่นละอองออกนอกพื้นที่โครงการ</li></ul> | - โครงการได้จัดให้มีพื้นที่สีเขียวคิดเป็นร้อยละ 14.80 ของพื้นที่ทั้งหมด และได้ปลูกต้นไม้ทรงสูงโดยรอบพื้นที่โครงการ เพื่อลดการฟุ้งกระจายของฝุ่นละอองออกนอกพื้นที่โครงการ พร้อมทั้งจัดให้มีเจ้าหน้าที่คอยดูแลให้อยู่ในสภาพดีอยู่เสมอ | ไม่พบปัญหา | ภาพที่ 2.2-25 |
