## บทที่ 2

### การปฏิบัติตามมาตรการป้องกัน และแก้ไขผลกระทบสิ่งแวดล้อม

**ตารางที่ 2.2-1** ผลการปฏิบัติตามมาตรการป้องกันและแก้ไขผลกระทบสิ่งแวดล้อม (ระยะดำเนินการ) โครงการโรงงานอลูมิเนียมส่วนขยายครั้งที่ 2 (ครั้งที่ 1)  
ของ บริษัท อลูคอน จำกัด (มหาชน) ระหว่างเดือนมกราคม-มิถุนายน 2569

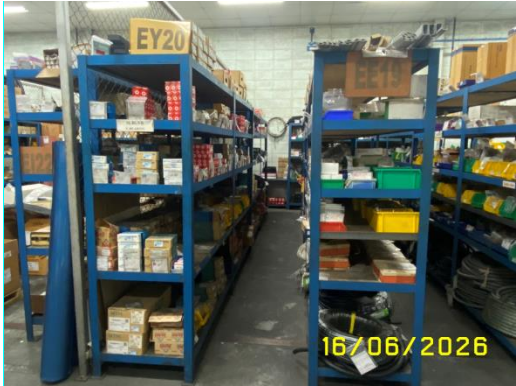
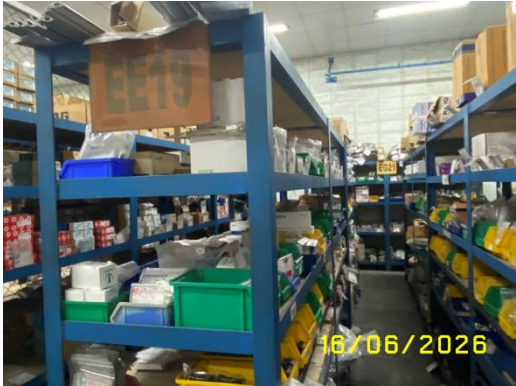
| รูปที่ 1 พื้นที่จัดเก็บอะไหล่สำรอง และอุปกรณ์ซ่อมบำรุง | |

| มาตรการป้องกันและแก้ไขผลกระทบสิ่งแวดล้อม | สถานที่ดำเนินการ | ผลการปฏิบัติตามมาตรการฯ | ปัญหา อุปสรรค<br>ที่ไม่สามารถ<br>ปฏิบัติตามมาตรการ<br>และแนวทางแก้ไข | หลักฐานและ<br>เอกสารอ้างอิง |
|---|---|---|---|---|
| - จัดเตรียมอะไหล่สำรองที่จำเป็นพร้อมใช้งาน รวมทั้งอุปกรณ์ซ่อมบำรุงสำหรับระบบบำบัดมลพิษทางอากาศให้เพียงพอทั้ง 21 ชุด อยู่เสมอ | - Venturi Booth | - โครงการจัดเตรียมอุปกรณ์อะไหล่สำรองที่จำเป็นไว้อย่างเพียงพอ เพื่อใช้ในการแก้ไขซ่อมแซมได้ทันทีเมื่อระบบบำบัดมลพิษทางอากาศขัดข้อง | - | - รูปที่ 1 พื้นที่จัดเก็บอะไหล่สำรองและอุปกรณ์ซ่อมบำรุง |

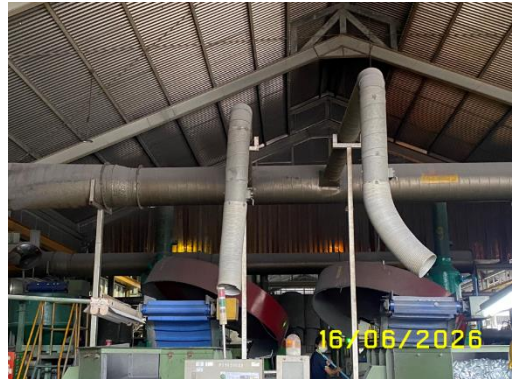
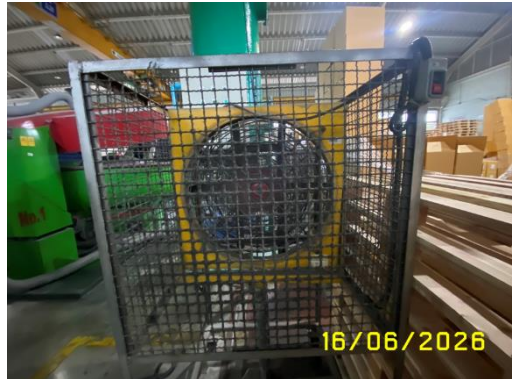
| รูปที่ 2 ระบบระบายอากาศภายในโรงงาน | |

| มาตรการป้องกันและแก้ไขผลกระทบสิ่งแวดล้อม | สถานที่ดำเนินการ | ผลการปฏิบัติตามมาตรการฯ | ปัญหา อุปสรรค<br>ที่ไม่สามารถ<br>ปฏิบัติตามมาตรการ<br>และแนวทางแก้ไข | หลักฐานและ<br>เอกสารอ้างอิง |
|---|---|---|---|---|
| - จัดให้มีพัดลมระบายอากาศในอาคาร เพื่อเพิ่มประสิทธิภาพระบบระบายอากาศภายในอาคาร ให้เป็นไปตามมาตรฐานการออกแบบและกฎหมายควบคุมอาคารหรือกฎหมายอื่นๆ ที่เกี่ยวข้อง | - บริเวณที่มีความร้อนสูง | - โครงการมีการติดตั้งท่อลมและพัดลมระบายอากาศบริเวณพื้นที่ปฏิบัติงานที่มีความร้อนสูงตามจุดที่เหมาะสม อย่างไรก็ตามโครงการฯ ไม่มีพนักงานประจำอยู่ในบริเวณดังกล่าวเป็นระยะเวลานาน | - | - รูปที่ 2 ระบบระบายอากาศภายในโรงงาน |

| ท่อลม | พัดลมระบายอากาศ |

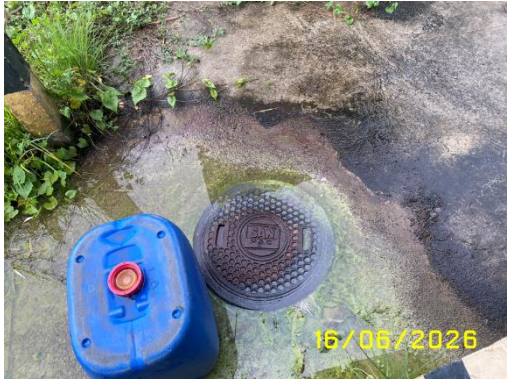
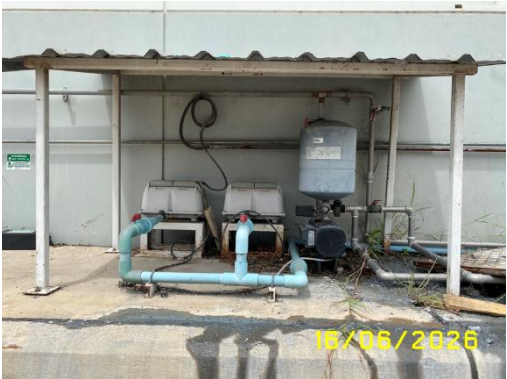
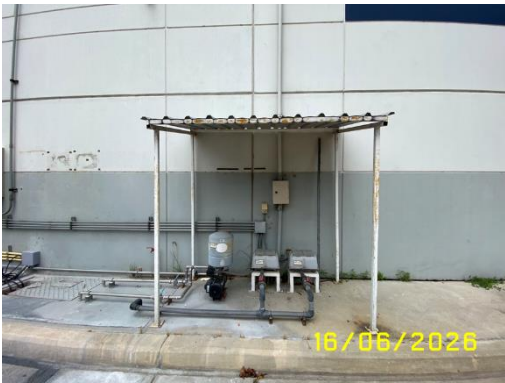
| <p>รูปที่ 4 ถังบำบัดน้ำเสียสำเร็จรูป</p> | |

| <p>ถังบำบัดน้ำเสียสำเร็จรูปรุ่น AKZ-08</p> | <p>ถังบำบัดน้ำเสียสำเร็จรูปรุ่น ABC-30</p> |
| <p>ถังบำบัดน้ำเสียสำเร็จรูปรุ่น STBF-6000</p> | |

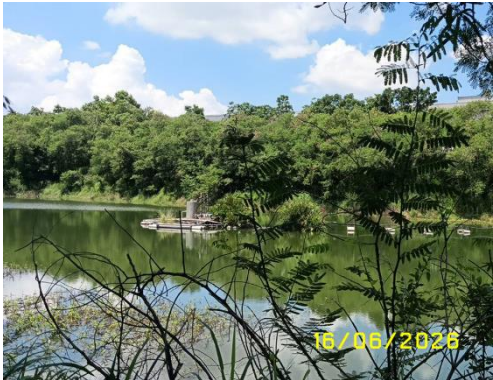
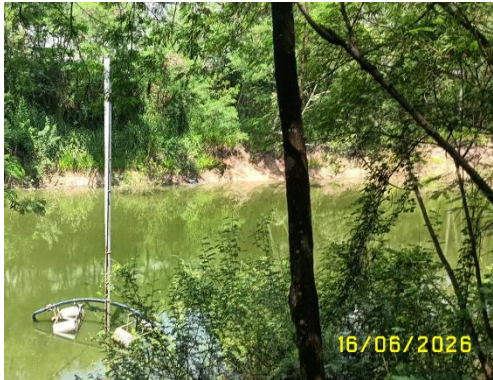
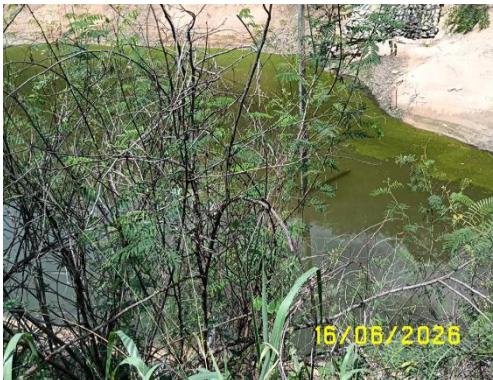
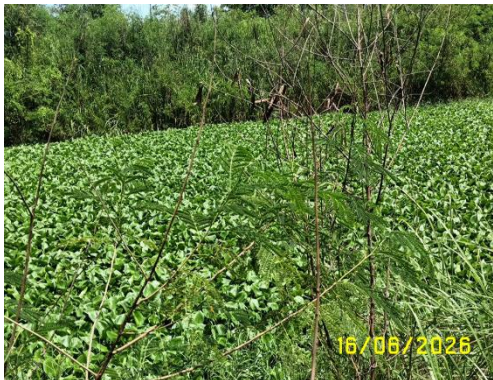
| รูปที่ 10 บ่อหมุนวนน้ำฝน | |

| บ่อหมุนวนน้ำฝน R2 | บ่อหมุนวนน้ำฝน R3 |
| บ่อหมุนวนน้ำฝน R4 | บ่อหมุนวนน้ำฝน R5 |

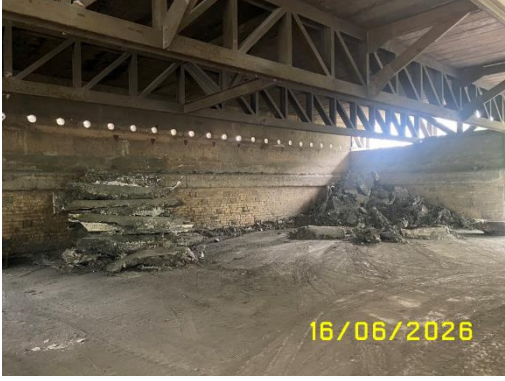
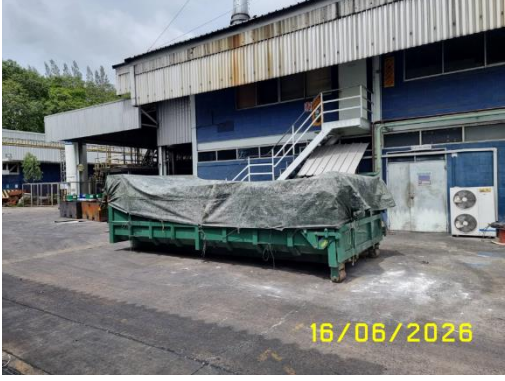
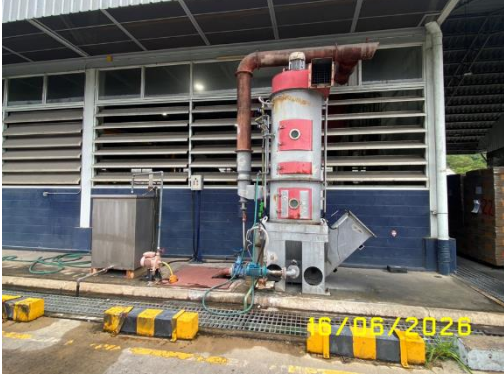
| <p>รูปที่ 16 พื้นที่จัดเก็บสิ่งปฏิกูล หรือวัสดุที่ไม่ใช้แล้ว</p> | |

| <p>เศษชีลูมิเนียม (Dross)</p> | <p>อิฐจากการซ่อมเตา (Brick) และปูนทนไฟ (Lining)</p> |
| <p>ฝุ่นจากระบบดักฝุ่น</p> | |
