## บทที่ 2

ผลการปฏิบัติตามมาตรการป้องกัน  
และแก้ไขผลกระทบสิ่งแวดล้อม

#### 2.1 วิธีการติดตามตรวจสอบการปฏิบัติตามมาตรการป้องกันและแก้ไขผลกระทบสิ่งแวดล้อม

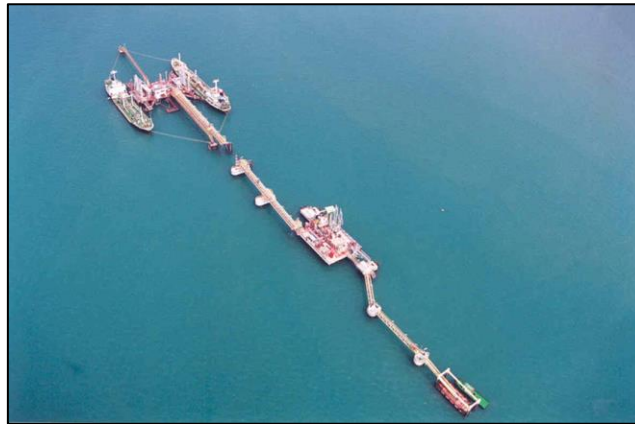
รูปที่ 2-1 ก่อนทำการเชื่อมต่อท่าขนถ่ายผลิตภัณฑ์ปัจจุบัน กับท่าขนถ่ายผลิตภัณฑ์ใหม่

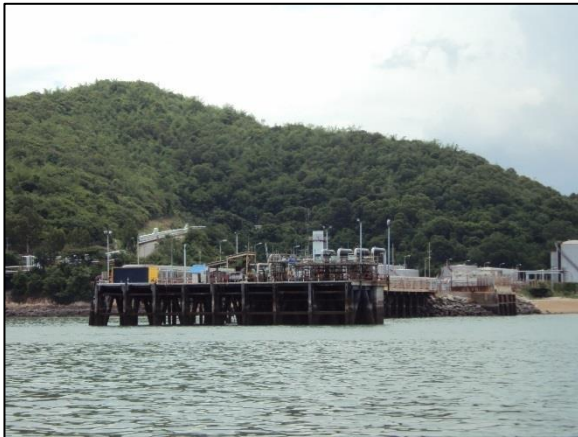
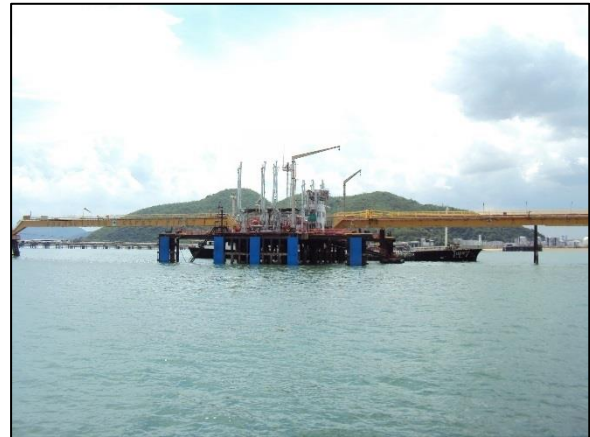
รูปที่ 2-2 ท่าขนถ่ายผลิตภัณฑ์ของโครงการ

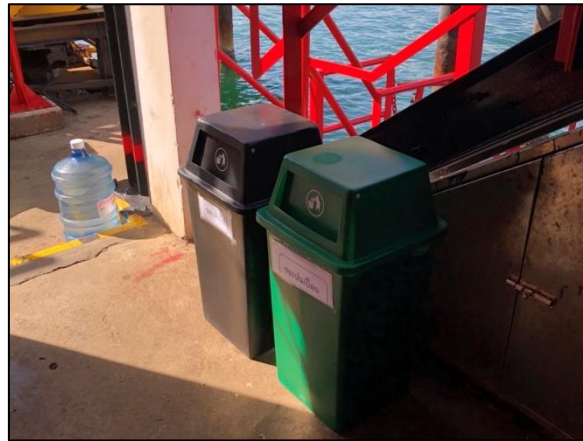
| เงื่อนไขด้านสิ่งแวดล้อม | รายละเอียดของการปฏิบัติตามเงื่อนไข | ปัญหาอุปสรรคของการดำเนินการและการแก้ปัญหา | เอกสารอ้างอิง |
|---|---|---|---|
| 2. ต้องทำความสะอาดท่าเทียบเรือทุกครั้งหลังการขนถ่ายสินค้า และ จัดภาชนะรองรับขยะมูลฝอยให้เพียงพอกับการใช้งาน จัดวางในที่ที่สามารถใช้สอยได้สะดวกและนำไปจัดอย่างเหมาะสม พร้อมจัดทำ ป้ายประชาสัมพันธ์เรื่องการรักษาความสะอาดแก่ผู้ใช้บริการท่าเรือ | - โครงการได้จัดให้มีภาชนะรองรับขยะมูลฝอย และของเสียที่เกิดขึ้นบริเวณท่าเรือ ขนถ่ายผลิตภัณฑ์ เพียงพอกับการใช้งานแล้ว โดยจะมีการคัดแยกและนำไปกำจัด บนฝั่งอย่างถูกต้อง | - | รูปที่ 2-3 |

รูปที่ 2-3 ถังขยะบริเวณท่าเรือ

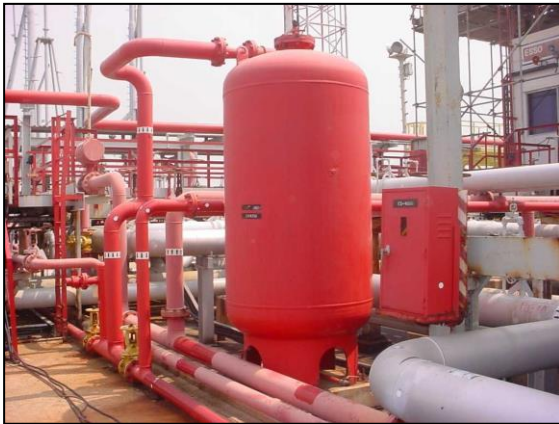
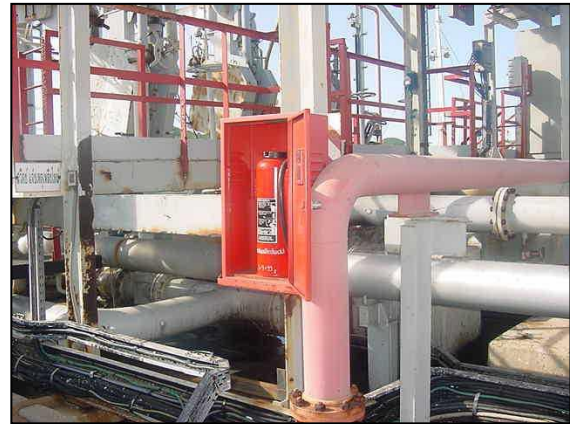
| เงื่อนไขด้านสิ่งแวดล้อม | รายละเอียดของการปฏิบัติตามเงื่อนไข | ปัญหาอุปสรรคของการดำเนินการและการแก้ปัญหา | เอกสารอ้างอิง |
|---|---|---|---|
| 4. ต้องจัดเตรียมความพร้อมของบุคลากรและอุปกรณ์ดับเพลิงต่างๆ กรณีเกิดอัคคีภัยครอบคลุมพื้นที่ท่าเทียบเรือและบริเวณถังจัดเก็บ สินค้า | - โครงการได้จัดเตรียมความพร้อมของบุคลากรและอุปกรณ์ในการดับเพลิงไว้ประจำ ท่าเทียบเรือ | - | รูปที่ 2-4 |

รูปที่ 2-4 อุปกรณ์ในการดับเพลิง

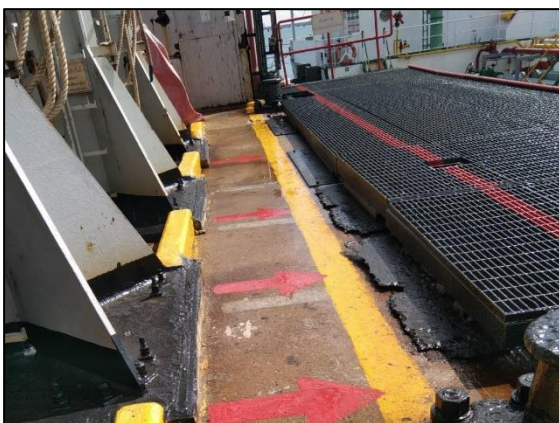
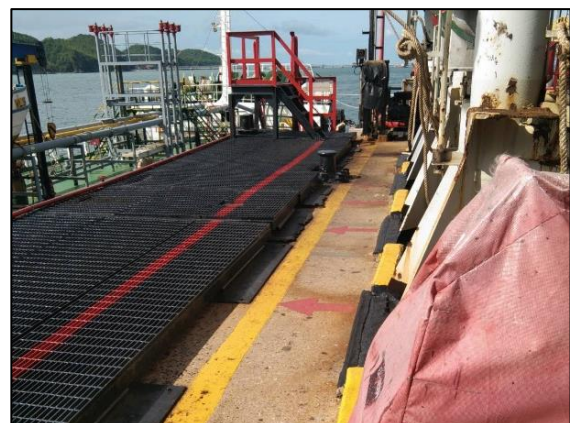
| ผลกระทบสิ่งแวดล้อม | ผลกระทบ | มาตรการลดผลกระทบ | สถานที่ดำเนินการ | รายละเอียดของการปฏิบัติตามมาตรการฯ | ปัญหาอุปสรรคของการดำเนินการและการแก้ปัญหา | เอกสารอ้างอิง |
|---|---|---|---|---|---|---|
| <b>1. คุณภาพน้ำและนิเวศวิทยาทางทะเล</b><br>- คุณภาพน้ำ | - การปนเปื้อนของน้ำทะเลจากน้ำมันที่บริเวณท่าขนถ่ายผลิตภัณฑ์ | สร้างขอบกันที่ท่าขนถ่ายผลิตภัณฑ์เพื่อป้องกันน้ำมันรั่วไหลลงสู่ทะเล | ท่าขนถ่ายผลิตภัณฑ์เดิมท่าใหม่ และระบบบำบัดบนฝั่ง | - โครงการจัดให้มีคันคอนกรีตโดยรอบบริเวณท่าขนถ่ายผลิตภัณฑ์ เพื่อป้องกันน้ำมันหกหรือปนเปื้อนลงสู่ทะเล นอกจากนี้ยังมีการรวบรวมน้ำเสียปนเปื้อนน้ำมันที่เกิดขึ้นส่งกลับไปบำบัดที่ระบบบำบัดของโครงการปรับปรุงคุณภาพน้ำมันต่อไป | - | รูปที่ 2-5<br>รูปที่ 2-6 |

รูปที่ 2-5 แนวป้องกันน้ำมันระบายนสู่ทะเลบริเวณท่าขนถ่ายผลิตภัณฑ์

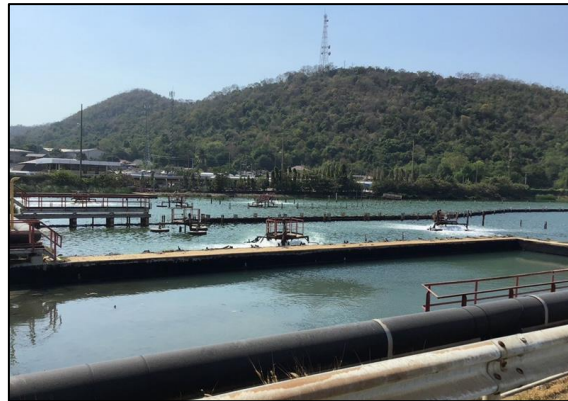
รูปที่ 2-6 ระบบบ่อเติมอากาศ

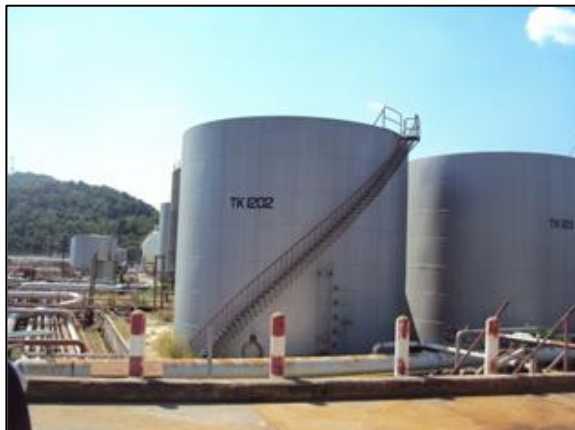
| ผลกระทบสิ่งแวดล้อม | ผลกระทบ | มาตรการลดผลกระทบ | สถานที่ดำเนินการ | รายละเอียดของการปฏิบัติตามมาตรการฯ | ปัญหาอุปสรรคของการดำเนินการและการแก้ปัญหา | เอกสารอ้างอิง |
|---|---|---|---|---|---|---|
| | - น้ำเสียซึ่งปนเปื้อนน้ำมันจากน้ำอับเฉา และน้ำล้างถังน้ำมัน | การบำบัดน้ำเสียโดย Slop Tank และ API Separator | ท่าขนถ่ายผลิตภัณฑ์เดิมท่าใหม่ และระบบบำบัดบนฝั่ง | - โครงการดำเนินการรวบรวมน้ำที่ปนเปื้อนน้ำมัน และน้ำล้างถังน้ำมันไว้ในบ่อรวบรวมน้ำเสีย (Sump) บริเวณท่าขนถ่ายผลิตภัณฑ์ ก่อนส่งเข้าสู่ Slop Tank เพื่อแยกน้ำมันกลับมาใช้ในกระบวนการผลิตอีกครั้ง สำหรับน้ำเสียที่เกิดขึ้นจะส่งไปบำบัดยัง API Separator ระบบเอเอส และบ่อเติมอากาศของโครงการปรับปรุงคุณภาพน้ำมันต่อไป สำหรับน้ำอับเฉาที่เกิดขึ้นจากเรือขนส่ง เจ้าของเรือจะเป็นผู้ดำเนินการกำจัด/นำไปส่งบำบัดเอง | - | รูปที่ 2-6<br>รูปที่ 2-7<br>รูปที่ 2-8 |

รูปที่ 2-7 Slop Tank รับน้ำเสียปนเปื้อนน้ำมัน

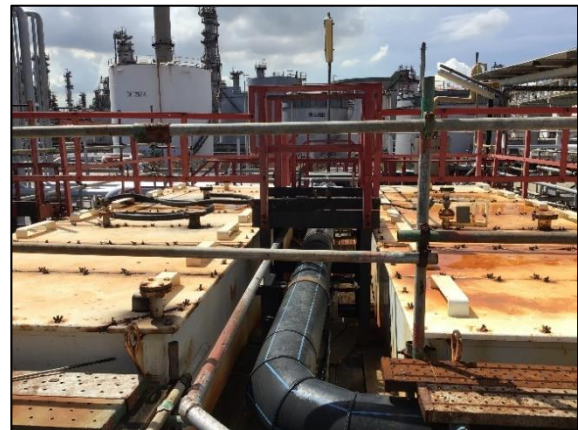
รูปที่ 2-8 ระบบ API Separator

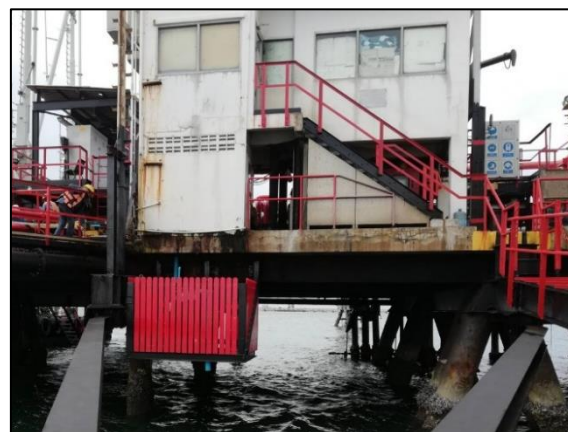
| ผลกระทบสิ่งแวดล้อม | ผลกระทบ | มาตรการลดผลกระทบ | สถานที่ดำเนินการ | รายละเอียดของการปฏิบัติตามมาตรการฯ | ปัญหาอุปสรรคของการดำเนินการและการแก้ปัญหา | เอกสารอ้างอิง |
|---|---|---|---|---|---|---|
| | - สิ่งปฏิกูลจากท่าเรือและท่าขนถ่ายผลิตภัณฑ์ | ถังบำบัดสิ่งปฏิกูล (Septic Tank) ที่ท่าเรือ และท่าขนถ่ายผลิตภัณฑ์ | ท่าขนถ่ายผลิตภัณฑ์เดิมท่าใหม่ และระบบบำบัดบนฝั่ง | - โครงการจัดให้มีถังบำบัดสิ่งปฏิกูลเพื่อบำบัดน้ำเสียจากห้องน้ำ-ห้องส้วม (Septic Tank) ตามที่มาตรการกำหนดแล้ว และโครงการได้มีการปรับปรุงทัศนียภาพบริเวณ Septic Tank เพื่อให้สอดคล้องกับมาตรฐานความปลอดภัยของโครงการ ป้องกันไม่ให้เกิดผลกระทบต่อสิ่งแวดล้อม | - | รูปที่ 2-9 |

รูปที่ 2-9 Septic Tank  
และการปรับปรุงทัศนียภาพบริเวณ Septic Tank

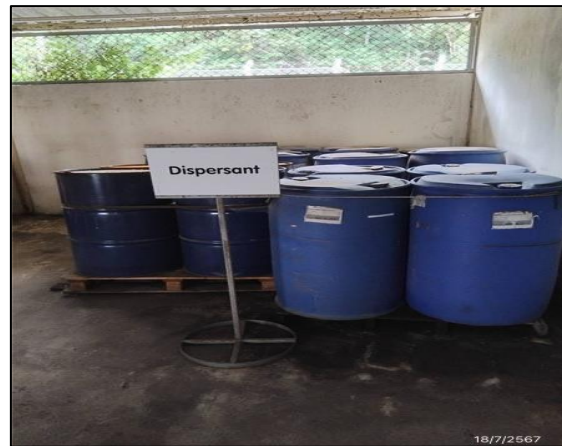
| เงื่อนไขด้านสิ่งแวดล้อม | รายละเอียดของการปฏิบัติตามเงื่อนไข | ปัญหาอุปสรรคของการดำเนินการและการแก้ปัญหา | เอกสารอ้างอิง |
|---|---|---|---|
| 3. ต้องจัดให้มีเครื่องมืออุปกรณ์ที่จำเป็นสำหรับการป้องกัน และขจัด คราบน้ำมัน คือ พุน้ำมัน (BOOM), เครื่องมือเก็บคราบน้ำมัน ที่เหมาะสม, สารเคมีขจัดคราบน้ำมัน (DISPERSANT), วัสดุดูดซับ คราบน้ำมัน และอุปกรณ์อื่นๆ ตามแผนขจัดคราบน้ำมัน ให้มี จำนวนเพียงพอสำหรับการใช้งาน | - โครงการได้มีการจัดเตรียมอุปกรณ์ที่จำเป็นสำหรับป้องกัน และขจัดคราบน้ำมัน ไว้ประจำบริเวณท่าเรือขนถ่ายผลิตภัณฑ์ ในจำนวนที่เพียงพอกับการใช้งาน เช่น พุน้ำมัน (Boom) เครื่องมือเก็บคราบน้ำมัน (Oil Mop Skimmer) และสารเคมี การจัดคราบน้ำมัน (Dispersants) | - | รูปที่ 2-10 |

รูปที่ 2-10 ถังสารเคมีกำจัดครบน้ำมัน (Dispersants)

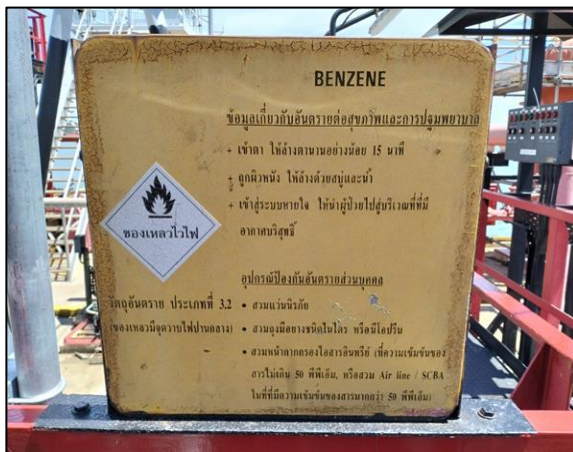
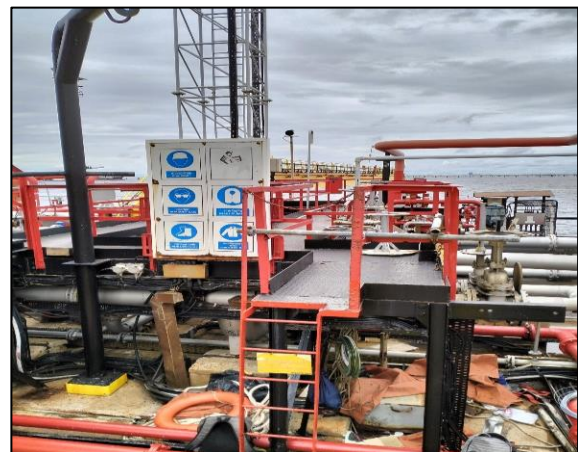
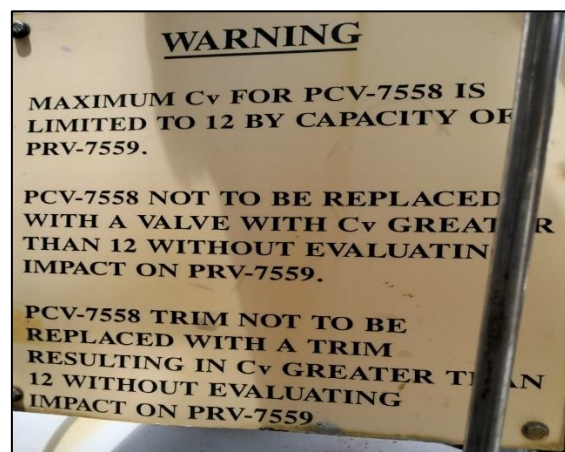
| เงื่อนไขด้านสิ่งแวดล้อม | รายละเอียดของการปฏิบัติตามเงื่อนไข | ปัญหาอุปสรรคของการดำเนินการ และการแก้ปัญหา | เอกสารอ้างอิง |
|---|---|---|---|
| 11. ติดป้ายแสดงเขตพื้นที่อันตรายและข้อควรระมัดระวังในการปฏิบัติงานต่างๆ ในบริเวณโครงการเพื่อเตือนให้พนักงานปฏิบัติงานอย่างเคร่งครัด | - โครงการได้ดำเนินการตามเงื่อนไขด้านสิ่งแวดล้อมที่กำหนด โดยได้มีการล้อมรอบเขตพื้นที่ที่อาจเป็นอันตรายด้วยโซ่ และมีป้ายข้อควรปฏิบัติ รวมถึงป้ายเตือนอันตรายจากสารเคมีที่ใช้ในการปฏิบัติงาน และข้อควรปฏิบัติในการใช้อุปกรณ์ | - | รูปที่ 2-11 |

รูปที่ 2-11 ป้ายเตือนอันตรายจากสารเคมีและข้อควรปฏิบัติในการใช้อุปกรณ์
