ผลการตรวจสอบการปฏิบัติตามมาตรการ

#### 2.1 การตรวจสอบการปฏิบัติตามมาตรการ

ตารางที่ 2-1 สรุปผลการปฏิบัติตามมาตรการป้องกันและแก้ไขผลกระทบสิ่งแวดล้อม โครงการ โรงแรมพร้อม (PROM HOTEL) ของบริษัท มิลเลียนเนอรี่ บิลด์นิ่ง จำกัด (ระยะดำเนินการ)

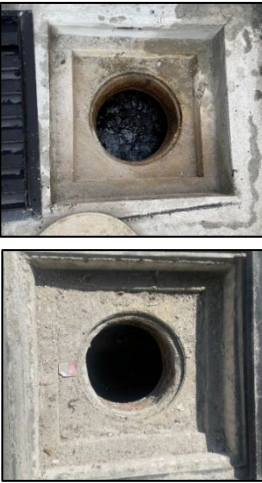
| องค์ประกอบ<br>ทางสิ่งแวดล้อม | มาตรการป้องกันแก้ไขผลกระทบสิ่งแวดล้อม | ผลการปฏิบัติตามมาตรการ<br>(✓ปฏิบัติ ✗ไม่ได้ปฏิบัติ<br>#ยังไม่ถึงเวลา ●ยกเลิกกิจกรรม) | ปัญหา อุปสรรค<br>ที่ไม่สามารถปฏิบัติ<br>ตามมาตรการ<br>และแนวทางแก้ไข | เอกสารอ้างอิง |
|---|---|---|---|---|
| 4) คุณภาพน้ำ | 1. โครงการจะจัดให้มีระบบบำบัดน้ำเสียจำนวน 2 ชุด (1 ชุด/อาคาร) เป็นระบบบำบัดน้ำเสียสำเร็จรูปแบบฟิล์มตรึงเติมอากาศ (Fixed Film Aeration Tank) โดยระบบบำบัดน้ำเสียอาคาร A มีประสิทธิภาพการบำบัด ร้อยละ 93 และระบบบำบัดน้ำเสียอาคาร B มีประสิทธิภาพการบำบัดร้อยละ 92 | ✓ โครงการจะจัดให้มีระบบบำบัดน้ำเสียจำนวน 2 ชุด (1 ชุด/อาคาร) เพื่อรองรับน้ำเสียจากอาคาร A และอาคาร B | ไม่มี | |

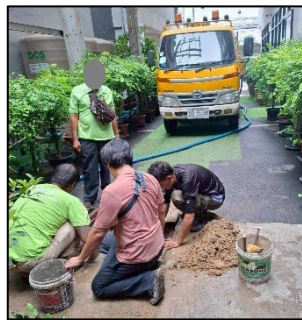
| องค์ประกอบ<br>ทางสิ่งแวดล้อม | มาตรการป้องกันแก้ไขผลกระทบสิ่งแวดล้อม | ผลการปฏิบัติตามมาตรการ<br>(✓ปฏิบัติ ✗ไม่ได้ปฏิบัติ<br>#ยังไม่ถึงเวลา ●ยกเลิกกิจกรรม) | ปัญหา อุปสรรค<br>ที่ไม่สามารถปฏิบัติ<br>ตามมาตรการ<br>และแนวทางแก้ไข | เอกสารอ้างอิง |
|---|---|---|---|---|
| | 3. ประสานให้รถสูบล้างสิ่งปฏิกูลของสำนักงาน<br>เขตดินแดงมาสูบล้างตะกอนส่วนเกินไปกำจัด<br>ทุก 2 เดือน | ✓ | โครงการประสานให้รถสูบล้างสิ่งปฏิกูลของ<br>สำนักงานเขตดินแดงมาสูบล้างตะกอนส่วนเกิน<br>ไปกำจัด ทุก 2 เดือน | ไม่มี<br> |

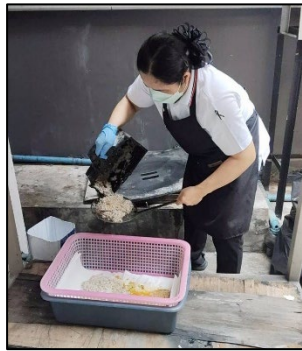
| องค์ประกอบ<br>ทางสิ่งแวดล้อม | มาตรการป้องกันแก้ไขผลกระทบสิ่งแวดล้อม | ผลการปฏิบัติตามมาตรการ<br>(✓ปฏิบัติ ✗ไม่ได้ปฏิบัติ<br>#ยังไม่ถึงเวลา ●ยกเลิกกิจกรรม) | ปัญหา อุปสรรค<br>ที่ไม่สามารถปฏิบัติ<br>ตามมาตรการ<br>และแนวทางแก้ไข | เอกสารอ้างอิง |
|---|---|---|---|---|
| | 4. จัดให้มีพนักงานตักไขมันออกจากถังดักไขมัน<br>ของระบบบำบัดน้ำเสียสำเร็จรูปทุกๆ 2-3<br>วัน และจดบันทึกรายงานผลทุกครั้ง โดยนำ<br>กากไขมันใส่ในกระถางที่มีกระดาษหุ้มรูรอง<br>ที่ก้นกระถาง เพื่อให้ส่วนที่เป็นน้ำซึมออก<br>จากกากไขมันและทิ้งไว้จนแห้งเป็นก้อนก่อน<br>นำไปใส่ถุงดำ จากนั้นนำไปทิ้งรวมกับมูลฝอย<br>ที่ห้องพักมูลฝอยแห่งของโครงการ เพื่อนำไป<br>กำจัดต่อไป | ✓ | โครงการจัดให้มีพนักงานตักไขมันออกจากถัง<br>ดักไขมันของระบบบำบัดน้ำเสียสำเร็จรูป<br>ทุกๆ 2-3 วัน และจดบันทึกรายงานผลทุกครั้ง | ไม่มี<br> |

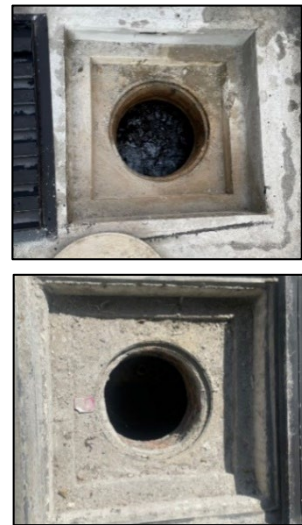
| องค์ประกอบ<br>ทางสิ่งแวดล้อม | มาตรการป้องกันแก้ไขผลกระทบสิ่งแวดล้อม | ผลการปฏิบัติตามมาตรการ<br>(✓ปฏิบัติ ✗ไม่ได้ปฏิบัติ<br>#ยังไม่ถึงเวลา ●ยกเลิกกิจกรรม) | ปัญหา อุปสรรค<br>ที่ไม่สามารถปฏิบัติ<br>ตามมาตรการ<br>และแนวทางแก้ไข | เอกสารอ้างอิง |
|---|---|---|---|---|
| 3.3 การบำบัดน้ำเสีย | 1. โครงการจะจัดให้มีระบบบำบัดน้ำเสียจำนวน<br>2 ชุด (1 ชุด/อาคาร) เป็นระบบบำบัดน้ำเสีย<br>สำเร็จรูปแบบฟิล์มตรึงเติมอากาศ (Fixed<br>Film Aeration Tank) โดยระบบบำบัดน้ำ<br>เสียอาคาร A มีประสิทธิภาพการบำบัด<br>ร้อยละ 93 และระบบบำบัดน้ำเสียอาคาร B<br>มีประสิทธิภาพการบำบัดร้อยละ 92 | ✓ | โครงการจะจัดให้มีระบบบำบัดน้ำเสียจำนวน<br>2 ชุด (1 ชุด/อาคาร) เพื่อรองรับน้ำเสีย<br>จากอาคาร A และอาคาร B | ไม่มี<br> |

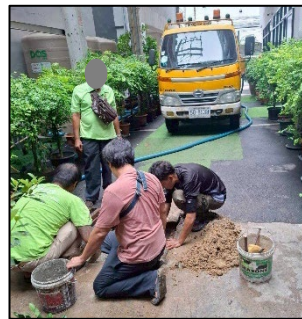
| องค์ประกอบ<br>ทางสิ่งแวดล้อม | มาตรการป้องกันแก้ไขผลกระทบสิ่งแวดล้อม | ผลการปฏิบัติตามมาตรการ<br>(✓ปฏิบัติ ✗ไม่ได้ปฏิบัติ<br>#ยังไม่ถึงเวลา ●ยกเลิกกิจกรรม) | ปัญหา อุปสรรค<br>ที่ไม่สามารถปฏิบัติ<br>ตามมาตรการ<br>และแนวทางแก้ไข | เอกสารอ้างอิง |
|---|---|---|---|---|
| | 3. ประสานให้รถสูบล้างสิ่งปฏิกูลของสำนักงาน<br>เขตดินแดงมาสูบล้างตะกอนส่วนเกินไปกำจัด<br>ทุก 2 เดือน | ✓ | โครงการประสานให้รถสูบล้างสิ่งปฏิกูลของ<br>สำนักงานเขตดินแดงมาสูบล้างตะกอนส่วนเกิน<br>ไปกำจัด ทุก 2 เดือน | ไม่มี<br> |

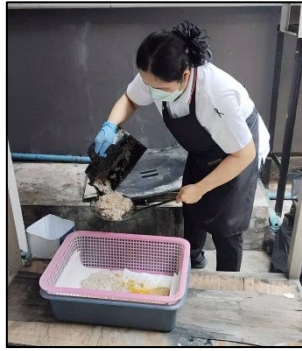
| องค์ประกอบ<br>ทางสิ่งแวดล้อม | มาตรการป้องกันแก้ไขผลกระทบสิ่งแวดล้อม | ผลการปฏิบัติตามมาตรการ<br>(✓ปฏิบัติ ✗ไม่ได้ปฏิบัติ<br>#ยังไม่ถึงเวลา ●ยกเลิกกิจกรรม) | ปัญหา อุปสรรค<br>ที่ไม่สามารถปฏิบัติ<br>ตามมาตรการ<br>และแนวทางแก้ไข | เอกสารอ้างอิง |
|---|---|---|---|---|
| | 4. จัดให้มีพนักงานดักไขมันออกจากถังดักไขมัน<br>ของระบบบำบัดน้ำเสียสำเร็จรูปทุกๆ 2-3 วัน<br>และจดบันทึกรายงานผลทุกครั้ง โดยนำกาก<br>ไขมันใส่ในกระถางที่มีกระดาษทิชชูรองที่ก้น<br>กระถาง เพื่อให้ส่วนที่เป็นน้ำซึมออกจากกาก<br>ไขมันและทิ้งไว้จนแห้งเป็นก้อนก่อนนำใส่ถุงดำ<br>จากนั้นนำไปทิ้งร่วมกับมูลฝอยที่ ห้องพัก<br>มูลฝอยแห้งของโครงการ เพื่อนำไปกำจัดต่อไป | ✓ | โครงการจัดให้มีพนักงานดักไขมันออกจากถัง<br>ดักไขมันของระบบบำบัดน้ำเสียสำเร็จรูป<br>ทุกๆ 2-3 วัน และจดบันทึกรายงานผลทุกครั้ง | ไม่มี<br> |

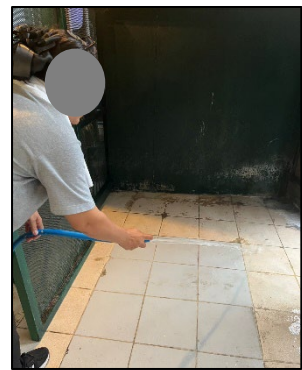
| องค์ประกอบ<br>ทางสิ่งแวดล้อม | มาตรการป้องกันแก้ไขผลกระทบสิ่งแวดล้อม | ผลการปฏิบัติตามมาตรการ<br>(✓ปฏิบัติ ✗ไม่ได้ปฏิบัติ<br>#ยังไม่ถึงเวลา ●ยกเลิกกิจกรรม) | ปัญหา อุปสรรค<br>ที่ไม่สามารถปฏิบัติ<br>ตามมาตรการ<br>และแนวทางแก้ไข | เอกสารอ้างอิง |
|---|---|---|---|---|
| | 9. จัดให้มีการทำความสะอาดห้องพักมูลฝอย<br>รวมอย่างสม่ำเสมอสัปดาห์ละ 1 ครั้ง<br>เพื่อป้องกันการเพาะตัวของเชื้อโรค | ✓ | โครงการจัดให้มีการทำความสะอาดห้องพัก<br>มูลฝอยรวมอย่างสม่ำเสมอสัปดาห์ละ 1 ครั้ง | ไม่มี<br> |

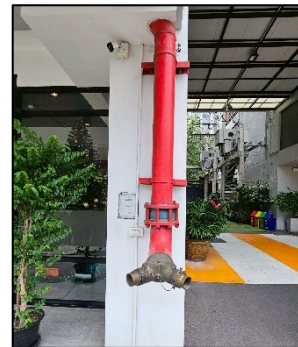
| องค์ประกอบ<br>ทางสิ่งแวดล้อม | มาตรการป้องกันแก้ไขผลกระทบสิ่งแวดล้อม | ผลการปฏิบัติตามมาตรการ<br>(✓ปฏิบัติ ✗ไม่ได้ปฏิบัติ<br>#ยังไม่ถึงเวลา ●ยกเลิกกิจกรรม) | ปัญหา อุปสรรค<br>ที่ไม่สามารถปฏิบัติ<br>ตามมาตรการ<br>และแนวทางแก้ไข | เอกสารอ้างอิง |
|---|---|---|---|---|
| 3.9 การป้องกันอัคคีภัย (ต่อ) | <p>จะรับน้ำดับเพลิงจากรถดับเพลิงของ<br/>สถานีดับเพลิงห้วยขวาง ซึ่งโครงการ<br/>จะติดตั้งหัวรับน้ำดับเพลิงภายนอก<br/>อาคารเพื่อส่งน้ำดับเพลิงไปตามท่อเย็น<br/>นี้ และจ่ายไปยังท่อดับเพลิงที่เชื่อมต่อ<br/>กับตู้สายฉีดน้ำดับเพลิงพร้อมอุปกรณ์<br/>(FHC) ภายในอาคารต่อไป นอกจากนี้<br/>จัดให้มีการเชื่อมต่อถึงเก็บน้ำ<br/>ชั้นหลังคาเก็บกับท่อเย็นน้ำดับเพลิง<br/>สำหรับของแต่ละอาคาร</p> <p>2) หัวรับน้ำดับเพลิงภายนอกอาคาร (Fire<br/>Department Connector : FDC)<br/>โครงการจะติดตั้งหัวรับน้ำดับเพลิง<br/>ภายนอกอาคารขนาด 65x 65x 150<br/>มิลลิเมตร จำนวน 1 ชุด/อาคาร พร้อม<br/>Check Valve บริเวณด้านข้างของ<br/>แต่ละอาคาร ซึ่งตำแหน่งที่ติดตั้ง<br/>ดังกล่าวมีความสะดวกในการรับน้ำ<br/>จากรถดับเพลิงของสถานีดับเพลิง<br/>ห้วยขวาง</p> | <p>2) หัวรับน้ำดับเพลิงภายนอกอาคาร (Fire<br/>Department Connector : FDC)<br/>โครงการจะติดตั้งหัวรับน้ำดับเพลิง<br/>ภายนอกอาคารขนาด 65x65x150<br/>มิลลิเมตร จำนวน 1 ชุด/อาคาร</p> | | |

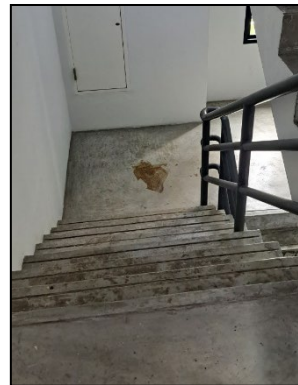
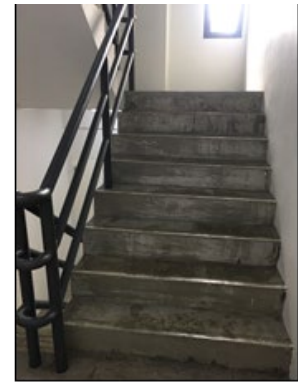
| องค์ประกอบ<br>ทางสิ่งแวดล้อม | มาตรการป้องกันแก้ไขผลกระทบสิ่งแวดล้อม | ผลการปฏิบัติตามมาตรการ<br>(✓ปฏิบัติ ✗ไม่ได้ปฏิบัติ<br>#ยังไม่ถึงเวลา ●ยกเลิกกิจกรรม) | ปัญหา อุปสรรค<br>ที่ไม่สามารถปฏิบัติ<br>ตามมาตรการ<br>และแนวทางแก้ไข | เอกสารอ้างอิง |
|---|---|---|---|---|
| 3.9 การป้องกันอัคคีภัย (ต่อ) | <p>ความกว้าง 1.5 เมตร ลูกนอน<br/>กว้าง 0.25 เมตร ลูกตั้งสูง 0.17-<br/>0.18 เมตร มีชนพักกว้าง 1.5<br/>เมตร มีราวบันได 1 ด้าน จัดให้มี<br/>ระบบระบายอากาศเป็นแบบ<br/>ธรรมชาติ มีช่องเปิดขนาดพื้นที่<br/>ไม่น้อยกว่า 1.4 ตารางเมตร</p> <p>- บันได A-3 เป็นบันไดที่สามารถ<br/>ลงจากชั้นที่ 8 ถึงชั้นที่ 1 ตัว<br/>บันไดทำด้วยคอนกรีตเสริมเหล็ก<br/>ความกว้าง 1.2 เมตร ลูกนอน<br/>กว้าง 0.25 เมตร ลูกตั้งสูง 0.17-<br/>0.18 เมตร มีชนพักกว้าง 1.30<br/>เมตร มีราวบันได 1 ด้าน จัดให้มี<br/>ระบบระบายอากาศเป็นแบบ<br/>ธรรมชาติ มีช่องเปิดขนาดพื้นที่<br/>ไม่น้อยกว่า 1.4 ตารางเมตร</p> <p>(2) อาคาร B</p> <p>- บันได B-1 เป็นบันไดที่สามารถ<br/>ลงจากชั้นที่ 8 ถึงชั้นที่ 1 ตัวบันไดทำ<br/>ด้วยคอนกรีตเสริมเหล็ก ความ<br/>กว้าง 1.2-1.5 เมตร ลูกนอนกว้าง</p> | <p>ความกว้าง 1.5 เมตร ลูกนอน<br/>กว้าง 0.25 เมตร ลูกตั้งสูง 0.17-<br/>0.18 เมตร มีชนพักกว้าง 1.5<br/>เมตร มีราวบันได 1 ด้าน จัดให้มี<br/>ระบบระบายอากาศเป็นแบบ<br/>ธรรมชาติ มีช่องเปิดขนาดพื้นที่ไม่<br/>น้อยกว่า 1.4 ตารางเมตร</p> <p>- บันได A-3 เป็นบันไดที่สามารถลง<br/>จากชั้นที่ 8 ถึงชั้นที่ 1 ตัวบันไดทำ<br/>ด้วย คอนกรีต เสริมเหล็ก<br/>ความกว้าง 1.2 เมตร ลูกนอน<br/>กว้าง 0.25 เมตร ลูกตั้งสูง 0.17-<br/>0.18 เมตร มีชนพักกว้าง 1.30<br/>เมตร มีราวบันได 1 ด้าน จัดให้มี<br/>ระบบระบายอากาศเป็นแบบ<br/>ธรรมชาติ มีช่องเปิดขนาดพื้นที่ไม่<br/>น้อยกว่า 1.4 ตารางเมตร</p> <p>(2) อาคาร B</p> <p>- บันได B-1 เป็นบันไดที่สามารถ<br/>ลงจากชั้นที่ 8 ถึงชั้นที่ 1 ตัว<br/>บันไดทำด้วยคอนกรีตเสริมเหล็ก<br/>ความกว้าง 1.2-1.5 เมตร ลูกนอน</p> | | |

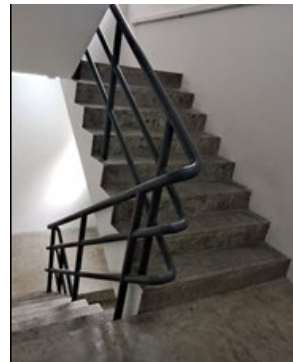
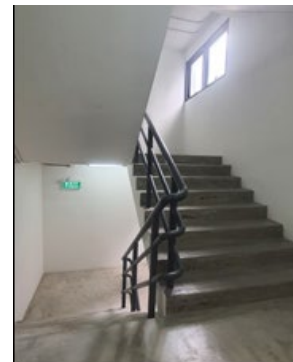
| องค์ประกอบ<br>ทางสิ่งแวดล้อม | มาตรการป้องกันแก้ไขผลกระทบสิ่งแวดล้อม | ผลการปฏิบัติตามมาตรการ<br>(✓ปฏิบัติ ✗ไม่ได้ปฏิบัติ<br>#ยังไม่ถึงเวลา ●ยกเลิกกิจกรรม) | ปัญหา อุปสรรค<br>ที่ไม่สามารถปฏิบัติ<br>ตามมาตรการ<br>และแนวทางแก้ไข | เอกสารอ้างอิง |
|---|---|---|---|---|
| 3.9 การป้องกันอัคคีภัย (ต่อ) | <p>0.25 เมตร ลูกตั้งสูง 0.17-0.18 เมตร มีชานพักกว้าง 1.3 เมตร มีราวบันได 1 ด้าน จัดให้มีระบบระบายอากาศเป็นแบบธรรมชาติ มีช่องเปิดขนาดพื้นที่ไม่น้อยกว่า 1.4 ตารางเมตร</p> <p>- บันได B-2 เป็นบันไดที่สามารถลงจากชั้นหลังคา ถึงชั้นที่ 1 ตัวบันไดทำด้วยคอนกรีตเสริมเหล็ก ความกว้าง 1.2 เมตร ลูกนอนกว้าง 0.25 เมตร ลูกตั้งสูง 0.16-0.18 เมตร มีชานพักกว้าง 1.5 เมตร มีราวบันได 1 ด้าน จัดให้มีระบบระบายอากาศเป็นแบบธรรมชาติ มีช่องเปิดขนาดพื้นที่ไม่น้อยกว่า 1.4 ตารางเมตร</p> <p>- บันได B-3 เป็นบันไดที่สามารถลงจากชั้นที่ 8 ถึงชั้นที่ 1 ตัวบันไดทำด้วยคอนกรีตเสริมเหล็ก ความกว้าง 0.9-1.2 เมตร ลูกนอนกว้าง 0.25 เมตร ลูกตั้งสูง 0.17-0.18 เมตร มีชานพักกว้าง 1.30</p> | <p>กว้าง 0.25 เมตร ลูกตั้งสูง 0.17-0.18 เมตร มีชานพักกว้าง 1.3 เมตร มีราวบันได 1 ด้าน จัดให้มีระบบระบายอากาศเป็นแบบธรรมชาติ มีช่องเปิดขนาดพื้นที่ไม่น้อยกว่า 1.4 ตารางเมตร</p> <p>- บันได B-2 เป็นบันไดที่สามารถลงจากชั้นหลังคา ถึงชั้นที่ 1 ตัวบันไดทำด้วยคอนกรีตเสริมเหล็ก ความกว้าง 1.2 เมตร ลูกนอนกว้าง 0.25 เมตร ลูกตั้งสูง 0.16-0.18 เมตร มีชานพักกว้าง 1.5 เมตร มีราวบันได 1 ด้าน จัดให้มีระบบระบายอากาศเป็นแบบธรรมชาติ มีช่องเปิดขนาดพื้นที่ไม่น้อยกว่า 1.4 ตารางเมตร</p> <p>- บันได B-3 เป็นบันไดที่สามารถลงจากชั้นที่ 8 ถึงชั้นที่ 1 ตัวบันไดทำด้วยคอนกรีตเสริมเหล็ก ความกว้าง 0.9-1.2 เมตร ลูกนอนกว้าง 0.25 เมตร ลูกตั้งสูง 0.17-0.18 เมตร มีชานพักกว้าง 1.30</p> | | |

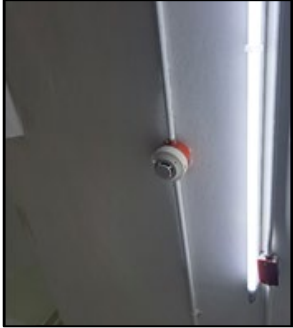
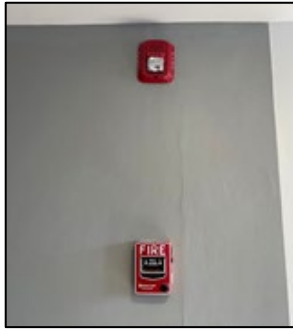
| องค์ประกอบ<br>ทางสิ่งแวดล้อม | มาตรการป้องกันแก้ไขผลกระทบสิ่งแวดล้อม | ผลการปฏิบัติตามมาตรการ<br>(✓ปฏิบัติ ✗ไม่ได้ปฏิบัติ<br>#ยังไม่ถึงเวลา ●ยกเลิกกิจกรรม) | ปัญหา อุปสรรค<br>ที่ไม่สามารถปฏิบัติ<br>ตามมาตรการ<br>และแนวทางแก้ไข | เอกสารอ้างอิง |
|---|---|---|---|---|
| 3.9 การป้องกันอัคคีภัย (ต่อ) | <p>ติดตั้งเครื่องตรวจจับควันบริเวณ<br/>ห้องพักอาศัย โถงต้อนรับ บันได<br/>ร้านอาหาร ร้านค้าสำนักงาน ห้องพัก<br/>มูลฝอยรวม ห้องเครื่อง ห้องไฟฟ้า<br/>ห้องออกกำลังกาย ห้องเก็บถังน้ำ<br/>ห้องเครื่องลิฟต์ และบริเวณทางเดิน<br/>ทั่วทั้งอาคาร</p> <p>3) เครื่องตรวจจับความร้อน (Heat<br/>Detector) เป็นตัวจับความร้อน<br/>ที่เกิดจากเพลิงไหม้ภายในโครงการ<br/>และส่งสัญญาณไปตามแผงควบคุม<br/>โดยจะติดตั้งเครื่องตรวจจับความ<br/>ร้อนภายในห้องครัว พื้นที่จอดรถ<br/>รถยนต์</p> <p>4) เครื่องแจ้งเหตุโดยใช่มือดึง (Fire<br/>Alarm Manual Station) เป็นตัว<br/>ส่งสัญญาณเตือนภัย ซึ่งจะติดตั้ง<br/>เครื่องแจ้งเหตุโดยใช่มือดึงบริเวณ<br/>ทางเดิน บันไดและโถงลิฟต์ของอาคาร</p> <p>5) กริ่งสัญญาณเตือนอัคคีภัย (Fire<br/>Alarm Bell) จะติดตั้งอยู่บริเวณ<br/>เดียวกับเครื่องแจ้งเหตุโดยใช่มือดึง</p> | <p>3) เครื่องตรวจจับความร้อน (Heat<br/>Detector) เป็นตัวจับความร้อนที่เกิด<br/>จากเพลิงไหม้ภายในโครงการและ<br/>ส่งสัญญาณไปตามแผงควบคุม</p> <p>4) เครื่องแจ้งเหตุโดยใช่มือดึง (Fire<br/>Alarm Manual Station) เป็นตัวส่ง<br/>สัญญาณเตือนภัย ซึ่งจะติดตั้งเครื่อง<br/>แจ้งเหตุโดยใช่มือดึงบริเวณทางเดิน<br/>บันไดและโถงลิฟต์ของอาคาร</p> <p>5) กริ่งสัญญาณเตือนอัคคีภัย (Fire Alarm<br/>Bell) จะติดตั้งอยู่บริเวณเดียวกับ<br/>เครื่องแจ้งเหตุโดยใช่มือดึง</p> | | |

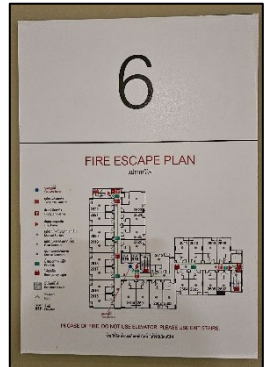
| องค์ประกอบ<br>ทางสิ่งแวดล้อม | มาตรการป้องกันแก้ไขผลกระทบสิ่งแวดล้อม | ผลการปฏิบัติตามมาตรการ<br>(✓ปฏิบัติ ✗ไม่ได้ปฏิบัติ<br>#ยังไม่ถึงเวลา ●ยกเลิกกิจกรรม) | ปัญหา อุปสรรค<br>ที่ไม่สามารถปฏิบัติ<br>ตามมาตรการ<br>และแนวทางแก้ไข | เอกสารอ้างอิง |
|---|---|---|---|---|
| | 3. โครงการจะติดตั้งแบบแปลนแผนผังของอาคาร<br>แต่ละชั้นแสดงตำแหน่งห้องต่างๆ ทุกห้อง<br>ตำแหน่งที่ติดตั้งอุปกรณ์ดับเพลิงต่างๆ ประตู<br>หรือทางหนีไฟของชั้นนั้น ติดไว้ที่บริเวณหน้า<br>โถงบันไดทุกชั้นซึ่งเป็นตำแหน่งที่เห็นชัดเจน<br>และจะเก็บแบบแปลนแผนผังของอาคารทุกชั้นไว้<br>ภายในห้องสำนักงาน (ตั้งอยู่ชั้นที่ 1 อาคาร A)<br>เพื่อให้สามารถตรวจสอบตำแหน่งต่างๆ ภายใน<br>อาคารกรณีเกิดเหตุเพลิงไหม้ได้โดยสะดวก | ✓ | โครงการติดตั้งแบบแปลนแผนผังของอาคาร<br>แต่ละชั้น ติดไว้ที่บริเวณหน้าโถงบันไดทุกชั้น<br>ซึ่งเป็นตำแหน่งที่เห็นชัดเจน | ไม่มี<br> |

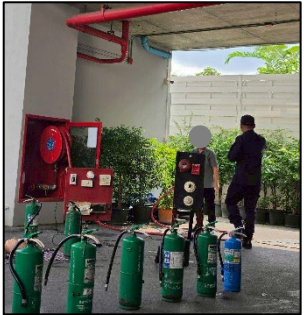
| องค์ประกอบ<br>ทางสิ่งแวดล้อม | มาตรการป้องกันแก้ไขผลกระทบสิ่งแวดล้อม | ผลการปฏิบัติตามมาตรการ<br>(✓ปฏิบัติ ✗ไม่ได้ปฏิบัติ<br>#ยังไม่ถึงเวลา ●ยกเลิกกิจกรรม) | ปัญหา อุปสรรค<br>ที่ไม่สามารถปฏิบัติ<br>ตามมาตรการ<br>และแนวทางแก้ไข | เอกสารอ้างอิง |
|---|---|---|---|---|
| | 5. จัดอบรมและซ้อมการอพยพคนกรณีเพลิงไหม้อย่างน้อยปีละ 1 ครั้ง โดยติดต่อประสานงานกับสถานีดับเพลิงห้วยขวางให้มาจัดอบรมและซักซ้อมแผนอพยพหนีไฟให้กับโครงการ | ✓ | โครงการติดต่อประสานงานกับสำนักป้องกันและบรรเทาสาธารณภัย กรุงเทพมหานคร ให้มาจัดอบรมและซักซ้อมแผนอพยพหนีไฟให้กับโครงการ เมื่อวันที่ 3 มิถุนายน พ.ศ. 2569 (ภาคผนวก ฉ) | ไม่มี<br> |

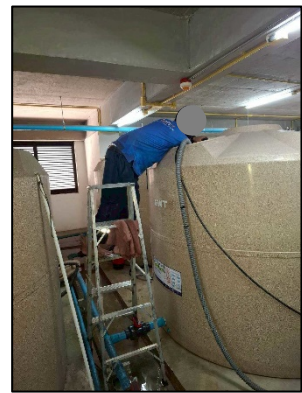
| องค์ประกอบ<br>ทางสิ่งแวดล้อม | มาตรการป้องกันแก้ไขผลกระทบสิ่งแวดล้อม | ผลการปฏิบัติตามมาตรการ<br>(✓ปฏิบัติ ✗ไม่ได้ปฏิบัติ<br>#ยังไม่ถึงเวลา ●ยกเลิกกิจกรรม) | ปัญหา อุปสรรค<br>ที่ไม่สามารถปฏิบัติ<br>ตามมาตรการ<br>และแนวทางแก้ไข | เอกสารอ้างอิง |
|---|---|---|---|---|
| | 3. กำหนดให้มีการล้างทำความสะอาดถังเก็บน้ำ<br>ใต้ดินและถังเก็บน้ำชั้นหลังคาของแต่ละ<br>อาคาร โดยกำหนดให้พนักงานฝ่ายช่างทำ<br>การล้างถัง ปีละ 2 ครั้ง (6 เดือน/ครั้ง)<br>โดยทำความสะอาดในช่วงเวลากลางคืน<br>ที่ไม่มีผู้ใช้น้ำ และล้างทำความสะอาดสลับกัน<br>ระหว่างถังเก็บน้ำใต้ดิน และถังเก็บน้ำ<br>ชั้นดาดฟ้า เพื่อให้ถังที่เหลือสามารถสำรอง<br>น้ำใช้ของโครงการได้ โดยไม่ส่งผลกระทบ<br>ต่อการใช้น้ำของผู้พักอาศัย | ✓ | ไม่มี | |

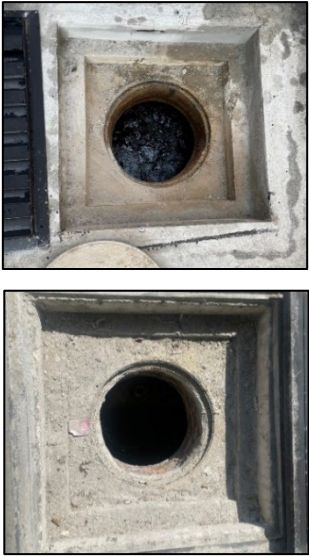
| องค์ประกอบ<br>ทางสิ่งแวดล้อม | มาตรการป้องกันแก้ไขผลกระทบสิ่งแวดล้อม | ผลการปฏิบัติตามมาตรการ<br>(✓ปฏิบัติ ✗ไม่ได้ปฏิบัติ<br>#ยังไม่ถึงเวลา ●ยกเลิกกิจกรรม) | ปัญหา อุปสรรค<br>ที่ไม่สามารถปฏิบัติ<br>ตามมาตรการ<br>และแนวทางแก้ไข | เอกสารอ้างอิง |
|---|---|---|---|---|
| (3) การแพร่กระจายของ<br>เชื้อโรคจากระบบ<br>บำบัดน้ำเสีย | 1. จัดให้มีระบบบำบัดน้ำเสีย เพื่อบำบัดน้ำเสีย<br>ให้ได้ค่าตามมาตรฐานน้ำทิ้งจากอาคาร<br>ประเภท ข กำหนดให้มีค่า BOD ในน้ำทิ้ง<br>ไม่เกิน 30 มิลลิกรัม/ลิตร โดยระบบบำบัด<br>น้ำเสียแต่ละชุดบำบัดน้ำเสียให้มีค่า BOD<br>ในน้ำทิ้งก่อนระบายออกสู่ภายนอกไม่เกิน<br>20 มิลลิกรัม/ลิตร | ✓ | โครงการจัดให้มีระบบบำบัดน้ำเสียจำนวน<br>2 ชุด (1 ชุด/อาคาร) เพื่อบำบัดน้ำเสีย<br>จากอาคาร A และอาคาร B มีค่า BOD<br>ในน้ำทิ้งก่อนการระบายออกสู่ภายนอกในช่วง<br>เดือนมกราคม-มิถุนายน 2569 ของอาคาร A<br>เท่ากับ 6.4-19.2 มิลลิกรัม/ลิตร และอาคาร B<br>เท่ากับ 11.6-19.8 มิลลิกรัม/ลิตร (มีค่าไม่เกิน<br>เกณฑ์มาตรฐานตามประกาศกระทรวง<br>ทรัพยากรธรรมชาติและสิ่งแวดล้อม<br>เรื่อง กำหนดมาตรฐานควบคุมการระบาย<br>น้ำทิ้งจากอาคารบางประเภทและบางขนาด<br>พ.ศ. 2567 (ประเภท ก) ที่กำหนดไว้ไม่เกิน<br>20 mg/l) แสดงผลการตรวจวัดคุณภาพน้ำ<br>ในภาคผนวก จ | ไม่มี<br> |

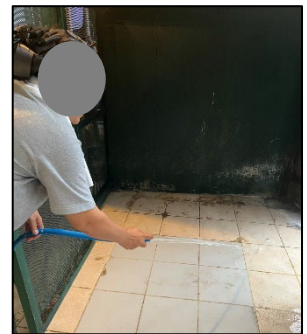
| องค์ประกอบ<br>ทางสิ่งแวดล้อม | มาตรการป้องกันแก้ไขผลกระทบสิ่งแวดล้อม | ผลการปฏิบัติตามมาตรการ<br>(✓ปฏิบัติ ✗ไม่ได้ปฏิบัติ<br>#ยังไม่ถึงเวลา ●ยกเลิกกิจกรรม) | ปัญหา อุปสรรค<br>ที่ไม่สามารถปฏิบัติ<br>ตามมาตรการ<br>และแนวทางแก้ไข | เอกสารอ้างอิง |
|---|---|---|---|---|
| | 7. ทำความสะอาดห้องพักมูลฝอย ด้วยน้ำยา<br>ฆ่าเชื้อโรคทุกครั้ง | ✓ | ทำความสะอาดห้องพักมูลฝอย ด้วยน้ำยา<br>ฆ่าเชื้อโรคทุกครั้ง | ไม่มี<br> |

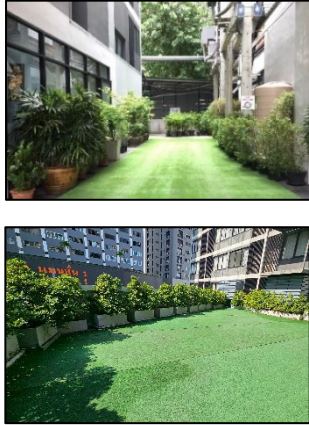
| องค์ประกอบ<br>ทางสิ่งแวดล้อม | มาตรการป้องกันแก้ไขผลกระทบสิ่งแวดล้อม | ผลการปฏิบัติตามมาตรการ<br>(✓ปฏิบัติ ✗ไม่ได้ปฏิบัติ<br>#ยังไม่ถึงเวลา ●ยกเลิกกิจกรรม) | ปัญหา อุปสรรค<br>ที่ไม่สามารถปฏิบัติ<br>ตามมาตรการ<br>และแนวทางแก้ไข | เอกสารอ้างอิง |
|---|---|---|---|---|
| 4.5 ทัศนียภาพ | 1. จัดให้มีพื้นที่สีเขียวในพื้นที่โครงการทั้งหมด<br>ขนาดพื้นที่ 987 ตารางเมตร คิดเป็น<br>อัตราส่วนพื้นที่สีเขียวต่อจำนวนผู้พักอาศัย<br>ประมาณ 1 ตารางเมตร/คน โดยพื้นที่ปลูก<br>ไม้ยืนต้น 556 ตารางเมตร คิดเป็นร้อยละ<br>50.5 ของพื้นที่ว่างตามกฎหมายควบคุม | ✓ | โครงการจัดให้มีพื้นที่สีเขียวในพื้นที่โครงการ<br>บริเวณชั้นล่างและบริเวณชั้น 5 ของอาคาร B<br>เพื่อทัศนียภาพที่สวยงามภายในพื้นที่โครงการ | ไม่มี<br> |

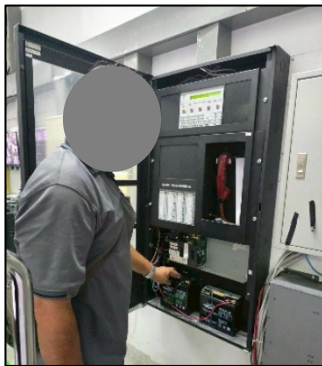
| องค์ประกอบทางสิ่งแวดล้อม | มาตรการติดตามตรวจสอบคุณภาพสิ่งแวดล้อม | ผลการปฏิบัติตามมาตรการ<br>(✓ปฏิบัติ ✗ไม่ได้ปฏิบัติ<br>#ยังไม่ถึงเวลา ●ยกเลิกกิจกรรม) | ปัญหา อุปสรรค<br>ที่ไม่สามารถปฏิบัติตาม<br>มาตรการ<br>และแนวทางแก้ไข | เอกสารอ้างอิง |
|---|---|---|---|---|
| 4. ระบบป้องกันอัคคีภัย<br>4.1 อุปกรณ์ในระบบ<br>ป้องกันและสัญญาณ<br>เตือนอัคคีภัย | - สภาพพร้อมใช้งาน | ✓<br>- โครงการจัดให้มีเจ้าหน้าที่ตรวจสอบสภาพ<br>พร้อมใช้งานของระบบป้องกันและ<br>สัญญาณเตือนอัคคีภัยภายในโครงการ<br>ทุก 3 เดือน ตลอดระยะเวลาเปิด<br>ดำเนินการ | ไม่มี | |

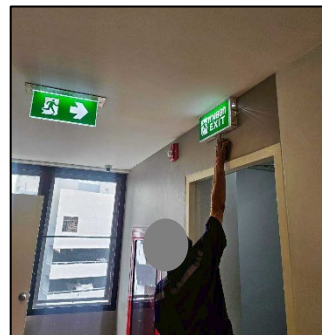
| องค์ประกอบทางสิ่งแวดล้อม | มาตรการติดตามตรวจสอบคุณภาพสิ่งแวดล้อม | ผลการปฏิบัติตามมาตรการ<br>(✓ปฏิบัติ ✗ไม่ได้ปฏิบัติ<br>#ยังไม่ถึงเวลา ●ยกเลิกกิจกรรม) | ปัญหา อุปสรรค<br>ที่ไม่สามารถปฏิบัติตาม<br>มาตรการ<br>และแนวทางแก้ไข | เอกสารอ้างอิง |
|---|---|---|---|---|
| 4.3 ป้ายและเครื่องหมาย<br>แสดงการหนีไฟ<br>และแผนผังเส้นทาง<br>การหนีไฟ | - สภาพดี มองเห็นชัดเจนและไม่ลบเลือน | ✓<br>- โครงการจัดให้มีเจ้าหน้าที่ตรวจสอบ<br>ป้ายและเครื่องหมายแสดงการหนีไฟ<br>3 เดือน ตลอดระยะเวลาเปิดดำเนินการ | ไม่มี | |

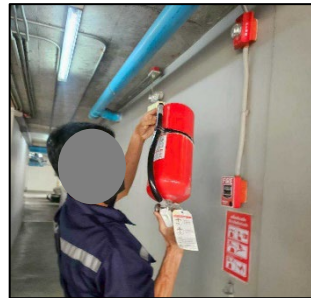
| องค์ประกอบทางสิ่งแวดล้อม | มาตรการติดตามตรวจสอบคุณภาพสิ่งแวดล้อม | ผลการปฏิบัติตามมาตรการ<br>(✓ปฏิบัติ ✗ไม่ได้ปฏิบัติ<br>#ยังไม่ถึงเวลา ●ยกเลิกกิจกรรม) | ปัญหา อุปสรรค<br>ที่ไม่สามารถปฏิบัติตาม<br>มาตรการ<br>และแนวทางแก้ไข | เอกสารอ้างอิง |
|---|---|---|---|---|
| 4.4 อุปกรณ์ดับเพลิง<br>- เครื่องดับเพลิง<br>แบบหิ้วได้ | - สภาพพร้อมใช้งาน<br>- อายุการใช้งาน | ✓<br>- โครงการจัดให้มีเจ้าหน้าที่ตรวจสอบ<br>สภาพพร้อมใช้งาน และอายุการใช้งาน<br>ของเครื่องดับเพลิงแบบหิ้วได้ ทุก 3 เดือน<br>ตลอดระยะเวลาเปิดดำเนินการ | ไม่มี | |

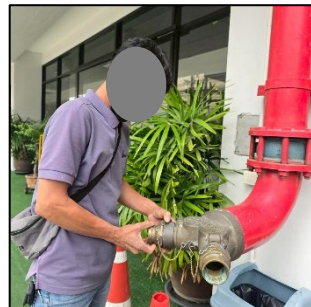
| องค์ประกอบทางสิ่งแวดล้อม | มาตรการติดตามตรวจสอบคุณภาพสิ่งแวดล้อม | ผลการปฏิบัติตามมาตรการ<br>(✓ปฏิบัติ ✗ไม่ได้ปฏิบัติ<br>#ยังไม่ถึงเวลา ●ยกเลิกกิจกรรม) | ปัญหา อุปสรรค<br>ที่ไม่สามารถปฏิบัติตาม<br>มาตรการ<br>และแนวทางแก้ไข | เอกสารอ้างอิง |
|---|---|---|---|---|
| - หัวรับน้ำดับเพลิง | - สภาพพร้อมใช้งาน<br>- เข้าถึงได้สะดวก | ✓<br>- โครงการจัดให้มีเจ้าหน้าที่ตรวจสอบ<br>สภาพพร้อมใช้งานของหัวรับน้ำ<br>ดับเพลิง ทุก 3 เดือน ตลอดระยะเวลา<br>เปิดดำเนินการ | ไม่มี | |
