## บทที่ 2

### การปฏิบัติตามมาตรการป้องกัน และแก้ไขผลกระทบสิ่งแวดล้อม

รายงานผลการปฏิบัติตามมาตรการป้องกันและแก้ไขผลกระทบสิ่งแวดล้อมและมาตรการติดตามตรวจสอบผลกระทบสิ่งแวดล้อม  
โครงการก่อสร้างท่าอากาศยานเชียงรายแห่งใหม่: ในระยะดำเนินการ ท่าอากาศยานแม่ฟ้าหลวง เชียงราย  
ของ บริษัท ท่าอากาศยานไทย จำกัด (มหาชน) เดือนมกราคม-มิถุนายน 2569

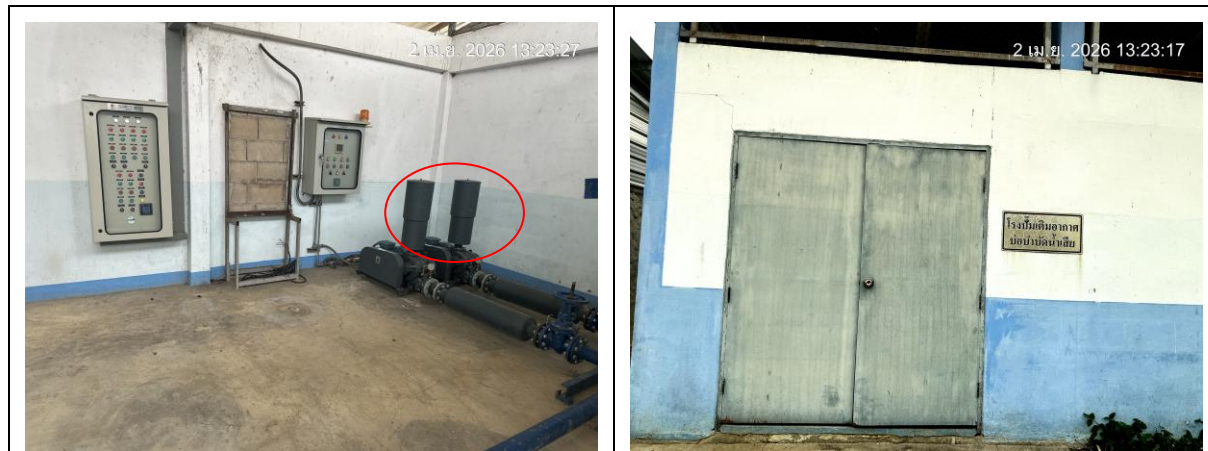
| มาตรการป้องกันและแก้ไขผลกระทบสิ่งแวดล้อม | สถานที่ดำเนินการ | ผลการปฏิบัติตามมาตรการฯ | ปัญหา อุปสรรค<br>ที่ไม่สามารถ<br>ปฏิบัติตามมาตรการ<br>และแนวทางแก้ไข | หลักฐานและ<br>เอกสารอ้างอิง |
|---|---|---|---|---|
| <b>1. การจัดการระบบบำบัดน้ำเสีย</b><br>- จัดให้มีบ่อบำบัดน้ำเสีย 1 ชุด | - ภายในพื้นที่โครงการ | - โครงการปฏิบัติตามมาตรการฯ ระบบบำบัดน้ำเสียของ ทสร. ประกอบด้วยระบบสระเติมอากาศ (Aerated Lagoon) 1 บ่อ ร่วมกับบ่อปรับแต่ง (Polishing Pond) 2 บ่อ และมีบ่อเติมคลอรีนก่อนระบายลงรางระบายน้ำของโครงการ โดยระบบบำบัดน้ำเสียของโครงการมีบ่อบำบัดน้ำเสียจำนวน 3 ตัว โดยจะเปิดบ่อบำบัดน้ำเสียครั้งละ 2 ตัว เป็นหลัก และสำรองไว้ 1 ตัว ทั้งนี้ ส่วนบำรุงรักษาท่าอากาศยานแม่ฟ้าหลวง เชียงราย (สปร. ทสร.) ได้กำหนดให้มีการตรวจสอบการทำงานของระบบบำบัดน้ำเสีย รวมถึงบ่อบำบัดน้ำเสียเป็นประจำทุกวัน | - | - รูปที่ 1 บ่อบำบัดน้ำเสียสำหรับระบบบำบัดน้ำเสีย<br>- ภาคผนวก 1ข<br>- ภาคผนวก 2ข |

รูปที่ 1 ป้อนเติมอากาศสำหรับระบบบำบัดน้ำเสีย

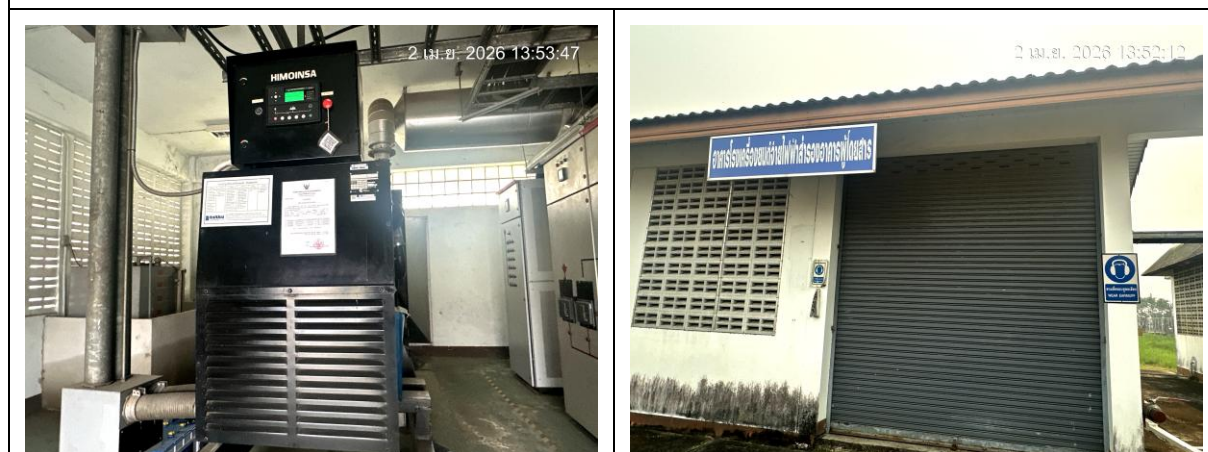
| มาตรการป้องกันและแก้ไขผลกระทบสิ่งแวดล้อม | สถานที่ดำเนินการ | ผลการปฏิบัติตามมาตรการฯ | ปัญหา อุปสรรค<br>ที่ไม่สามารถ<br>ปฏิบัติตามมาตรการ<br>และแนวทางแก้ไข | หลักฐานและ<br>เอกสารอ้างอิง |
|---|---|---|---|---|
| <b>1. การจัดการระบบบำบัดน้ำเสีย (ต่อ)</b><br>- จัดให้มีเครื่องสำรองไฟฟ้าอย่างน้อย 1 ชุด | - ภายในพื้นที่โครงการ | - โครงการปฏิบัติตามมาตรการฯ โดยระบบไฟฟ้าสำรองของ ทชร. แบ่งออกเป็น 2 ส่วน ได้แก่ ระบบสำรองไฟฟ้าของอาคารผู้โดยสาร และระบบไฟฟ้าสำรองท่าอากาศยาน ซึ่งระบบบำบัดน้ำเสียนั้นจะใช้ระบบไฟฟ้าสำรองร่วมกับอาคารผู้โดยสาร | - | - รูปที่ 2 เครื่องสำรองไฟฟ้าสำหรับอาคารผู้โดยสารและระบบบำบัดน้ำเสีย |

รูปที่ 2 เครื่องสำรองไฟฟ้าสำหรับอาคารผู้โดยสารและระบบบำบัดน้ำเสีย

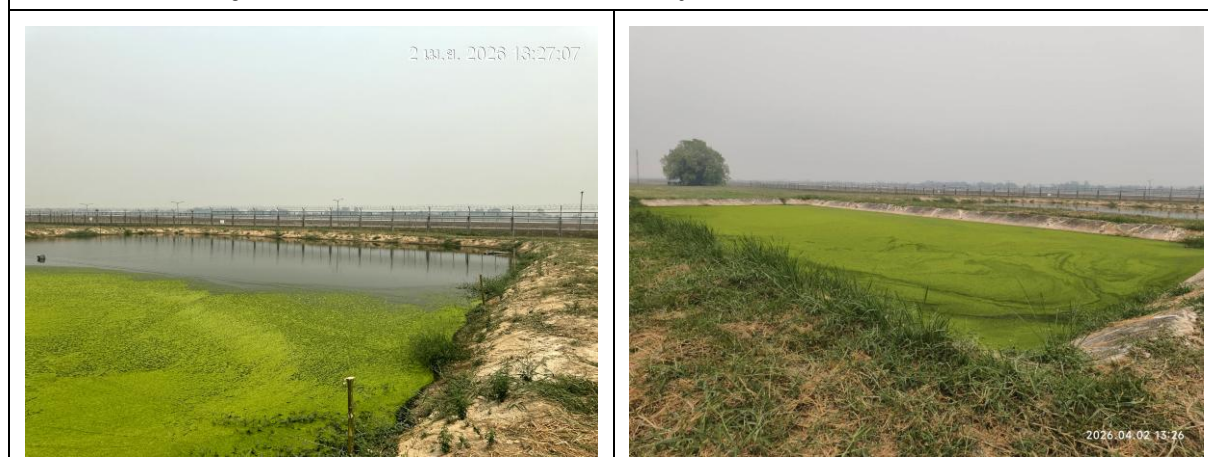
| มาตรการป้องกันและแก้ไขผลกระทบสิ่งแวดล้อม | สถานที่ดำเนินการ | ผลการปฏิบัติตามมาตรการฯ | ปัญหา อุปสรรค<br>ที่ไม่สามารถ<br>ปฏิบัติตามมาตรการ<br>และแนวทางแก้ไข | หลักฐานและ<br>เอกสารอ้างอิง |
|---|---|---|---|---|
| - กำจัดวัชพืชในบริเวณบ่อพักน้ำทิ้งอย่างสม่ำเสมอ | - ภายในพื้นที่โครงการ | - โครงการปฏิบัติตามมาตรการฯ โดย สบร. ทชร. ได้ดำเนินการขุดลอกวัชพืชบริเวณบ่อน้ำทิ้ง เพื่อเฝ้าระวังปัญหาเรื่องการเจริญเติบโตของวัชพืช สำหรับช่วงเดือนมกราคม-มิถุนายน พ.ศ. 2569 ทาง สบร. ทชร. อยู่ระหว่างดำเนินการจัดจ้างบริษัทเข้ามาตรวจสอบวางระบายน้ำและขุดลอกวัชพืช โดยมีแผนจะดำเนินการในช่วงเดือนกรกฎาคม-ธันวาคม พ.ศ. 2569 ซึ่งจะรายงานผลการดำเนินงานให้ทราบในครั้งถัดไป ล่าสุดได้ดำเนินการขุดลอกเมื่อช่วงเดือนกันยายน-ตุลาคม 2568 | | - รูปที่ 3 สภาพโดยรอบบ่อพักน้ำทิ้ง<br>- รูปที่ 4 การขุดลอกวัชพืชบริเวณบ่อพักน้ำทิ้งและวางระบายน้ำโดยรอบทชร.<br>- ภาพผนวก 3ข |

รูปที่ 3 สภาพโดยรอบบ่อพักน้ำทิ้ง

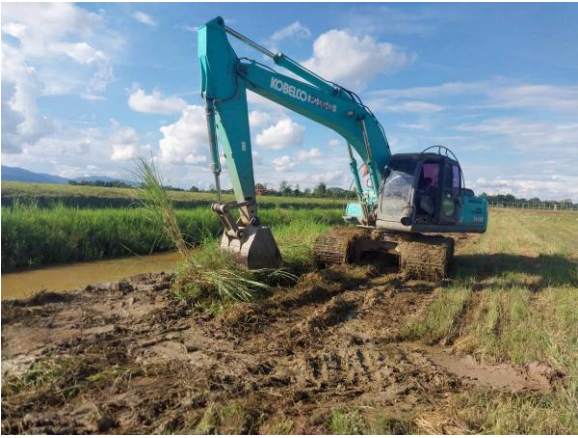
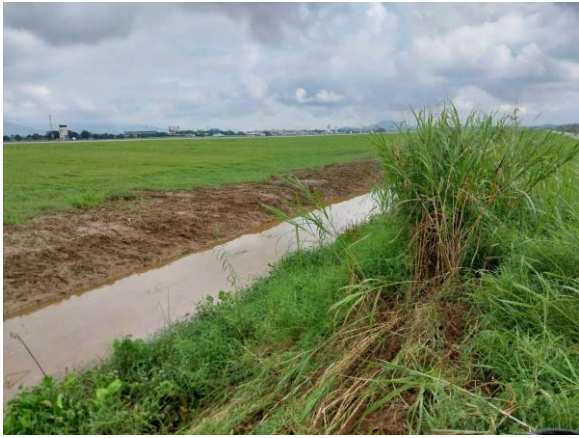
| มาตรการป้องกันและแก้ไขผลกระทบสิ่งแวดล้อม | สถานที่ดำเนินการ | ผลการปฏิบัติตามมาตรการฯ | ปัญหา อุปสรรคที่ไม่สามารถปฏิบัติตามมาตรการและแนวทางแก้ไข | หลักฐานและเอกสารอ้างอิง |
|---|---|---|---|---|
| <b>5. การระบายน้ำและป้องกันน้ำท่วม (ต่อ)</b><br>- กำจัดวัชพืชบริเวณรางระบายน้ำก่อนเข้าสู่บ่อพักน้ำทั้งก่อนสม่ำเสมอ | - ภายในพื้นที่โครงการ | - โครงการปฏิบัติตามมาตรการฯ โดย สบร. ทสร. จัดให้มีการกำจัดวัชพืชบริเวณรางระบายน้ำก่อนเข้าสู่บ่อพักน้ำทั้งและบริเวณบ่อพักน้ำทั้งเป็นประจำ สำหรับช่วงเดือนมกราคม-มิถุนายน พ.ศ. 2569 ทาง สบร. ทสร. อยู่ระหว่างดำเนินการจัดจ้างบริษัทเข้ามาตรวจสอบรางระบายน้ำและขุดลอกวัชพืช โดยมีแผนจะดำเนินการในช่วงเดือนกรกฎาคม-ธันวาคม พ.ศ. 2569 ซึ่งจะรายงานผลการดำเนินงานให้ทราบในครั้งถัดไป<br>ล่าสุดได้ดำเนินการขุดลอกเมื่อช่วงเดือนกันยายน-ตุลาคม 2568 | - | - รูปที่ 3<br>สภาพโดยรอบบ่อพักน้ำทั้ง<br>- รูปที่ 4<br>การขุดลอกวัชพืชบริเวณบ่อพักน้ำทั้งและรางระบายน้ำโดยรอบ ทสร.<br>- ภาคผนวก 3ข |

| รูปที่ 4 การขุดลอกวัชพืชบริเวณบ่อพักน้ำทิ้งและรางระบายน้ำโดยรอบ ทขร. | |

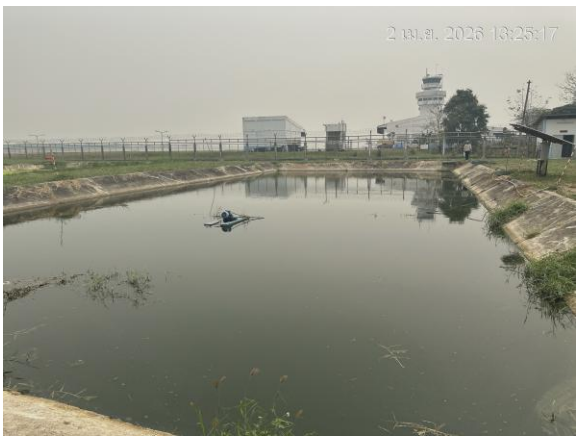
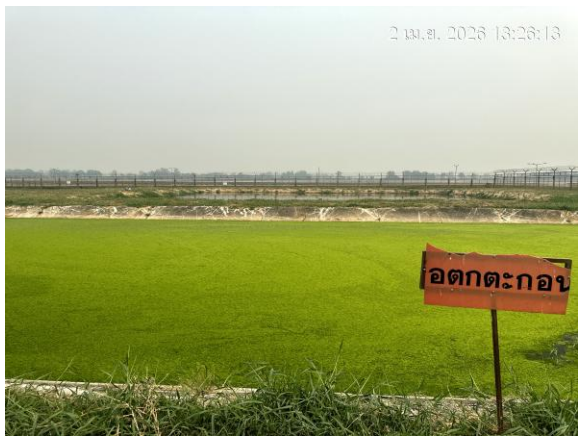
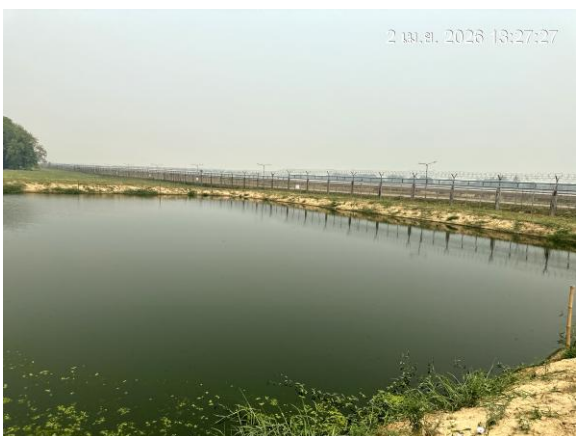
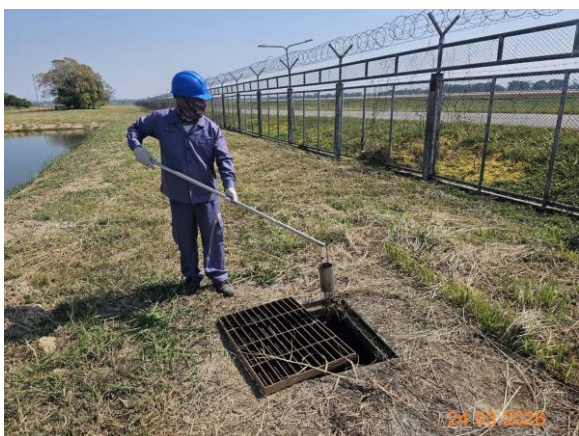
| บ่อเติมอากาศ | บ่อดกตะกอน |
| รูปที่ 5 ระบบบำบัดน้ำเสีย | |

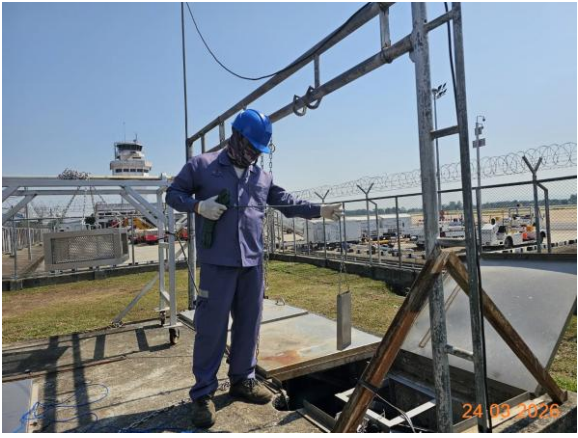
| มาตรการป้องกันและแก้ไขผลกระทบสิ่งแวดล้อม | สถานที่ดำเนินการ | ผลการปฏิบัติตามมาตรการฯ | ปัญหา อุปสรรคที่ไม่สามารถปฏิบัติตามมาตรการและแนวทางแก้ไข | หลักฐานและเอกสารอ้างอิง |
|---|---|---|---|---|
| <b>1. การจัดการระบบบำบัดน้ำเสีย (ต่อ)</b><br>- ติดตามตรวจสอบคุณภาพน้ำก่อนเข้าบ่อซึม และน้ำทิ้งจากบ่อพักน้ำทิ้งอย่างสม่ำเสมอ | - ภายในพื้นที่โครงการ | - โครงการปฏิบัติตามมาตรการ โดยทสร. ได้ทำการติดตามตรวจสอบคุณภาพน้ำจากระบบบำบัดน้ำเสีย จำนวน 3 จุด ได้แก่ 1) น้ำเสียก่อนเข้าระบบบำบัดน้ำเสีย (บริเวณบ่อพักน้ำเสียช่องทางที่ 1 2) น้ำเสียในระบบบำบัดน้ำเสีย (บ่อที่ 1 บ่อเติมอากาศ) และ 3) น้ำทิ้งที่ผ่านระบบบำบัดน้ำเสีย (บริเวณโครงสร้าง คสล. หลังผ่าน Chlorine feed set) โดยบริษัทที่ปรึกษาดำเนินการติดตามตรวจสอบคุณภาพน้ำทิ้ง ระหว่างเดือนมกราคม-มิถุนายน พ.ศ. 2569 เมื่อวันที่ 24 มีนาคม 2569 และวันที่ 8 มิถุนายน 2569 ผลการตรวจวัด พบว่าส่วนใหญ่มีค่าอยู่ในเกณฑ์มาตรฐานน้ำทิ้งจากอาคารประเภท ข ตามประกาศกระทรวงทรัพยากรธรรมชาติและสิ่งแวดล้อม เรื่อง กำหนดมาตรฐานควบคุมการระบายน้ำทิ้งจากอาคารบางประเภทและบางขนาด พ.ศ. 2567 ยกเว้น ปริมาณ TSS ปริมาณ TCB และ FCB ในเดือนมีนาคม 2569 บริเวณน้ำทิ้งหลังผ่านระบบบำบัดน้ำเสีย มีค่าเกินเกณฑ์มาตรฐานกำหนด | - เนื่องจากเป็นน้ำทิ้งภายในอาคารเป็นน้ำจากห้องน้ำ-ห้องส้วม โรงอาหาร การชักล้าง การชำระล้างต่างๆ รวมถึงน้ำที่ไหลบ่าลงสู่บ่อพักเกิดการสะสมภายในบ่อ และพบสาหร่ายสีเขียว ค่อนข้างมากปริมาณน้ำค่อนข้างน้อย ทางโครงการควรชุดลอกตะกอนในบ่อและมีการเติมคลอรีนเพื่อฆ่าเชื้อแบคทีเรีย | - รูปที่ 5 ระบบบำบัดน้ำเสีย<br>- รูปที่ 6 การติดตามตรวจสอบคุณภาพน้ำเสียก่อนเข้าระบบบำบัดน้ำเสีย(บริเวณบ่อพักน้ำเสียช่องทางที่ 1)<br>- รูปที่ 7 การติดตามตรวจสอบคุณภาพน้ำเสียในระบบบำบัดน้ำเสีย (บ่อที่ 1 บ่อเติมอากาศ)<br>- รูปที่ 8 การติดตามตรวจสอบคุณภาพน้ำทิ้ง ที่ผ่านระบบบำบัดน้ำเสีย (บริเวณโครงสร้าง คสล. หลังผ่าน Chlorine feed set)<br>- ภาพผนวก 4ข |

| <p><b>รูปที่ 6</b> การติดตามตรวจสอบคุณภาพน้ำเสีย<br/>ก่อนเข้าระบบบำบัดน้ำเสีย<br/>(บริเวณบ่อพักน้ำเสียช่องทางที่ 1)</p> | <p><b>รูปที่ 7</b> การติดตามตรวจสอบคุณภาพน้ำเสีย<br/>ในระบบบำบัดน้ำเสีย<br/>(บ่อที่ 1 บ่อเติมอากาศ)</p> |

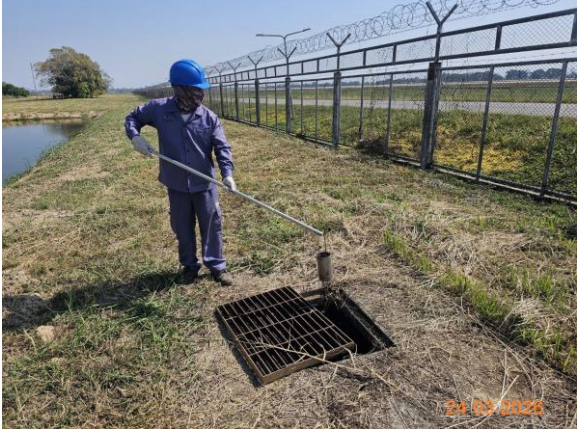
| <p><b>รูปที่ 8</b> การติดตามตรวจสอบคุณภาพน้ำทิ้ง<br/>ที่ผ่านระบบบำบัดน้ำเสีย<br/>(บริเวณโครงสร้าง คสล. หลังผ่าน<br/>Chlorine feed set)</p> | <p><b>รูปที่ 9</b> ถังขยะแยกประเภท<br/>บริเวณอาคารผู้โดยสาร</p> |

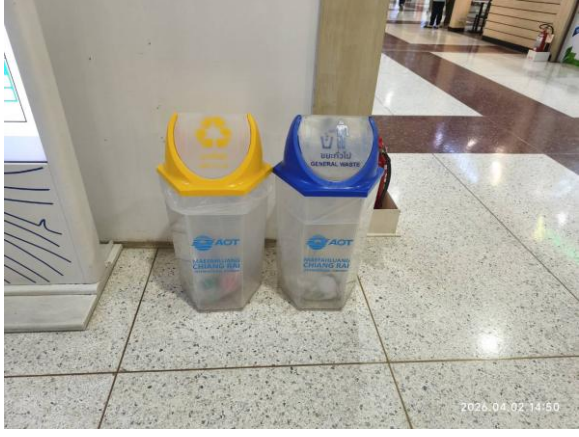
| มาตรการป้องกันและแก้ไขผลกระทบสิ่งแวดล้อม | สถานที่ดำเนินการ | ผลการปฏิบัติตามมาตรการฯ | ปัญหา อุปสรรค<br>ที่ไม่สามารถ<br>ปฏิบัติตามมาตรการ<br>และแนวทางแก้ไข | หลักฐานและ<br>เอกสารอ้างอิง |
|---|---|---|---|---|
| <b>2. การจัดการของเสีย</b><br>- จัดให้มีถังขยะแยกประเภท เช่น ขยะอันตราย ขยะเปียก ขยะแห้ง เป็นต้น ภายในพื้นที่ ทสร. | - ภายในพื้นที่โครงการ | - โครงการปฏิบัติตามมาตรการฯ โดย ทสร. ได้จัดให้มีถังขยะแยกประเภท ที่มีลักษณะใสได้แก่ ขยะเปียก ขยะแห้ง และขยะอันตรายบริเวณภายในพื้นที่ ทสร. ทั้งนี้ขยะที่เกิดขึ้นจะมีพนักงานของบริษัท AOTGA จำกัด มาทำการเก็บรวบรวมและขนย้ายไปยังอาคารพักขยะเป็นประจำทุกวัน ซึ่งจะมีเทศบาลตำบลบ้านดู่มารับไปกำจัดเป็นประจำทุกวัน | - | - รูปที่ 9 ถังขยะแยกประเภทบริเวณอาคารผู้โดยสาร<br>- รูปที่ 10 ถังขยะแยกประเภทบริเวณอาคารพักขยะ |

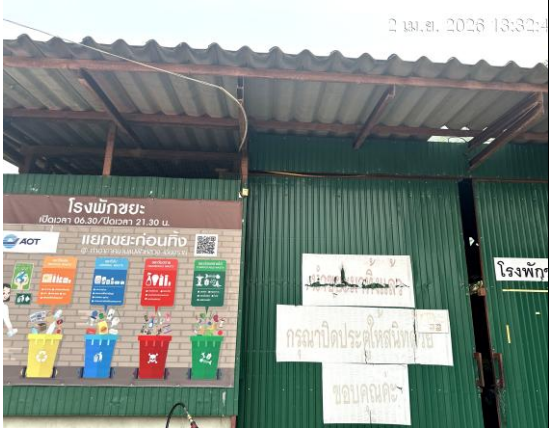
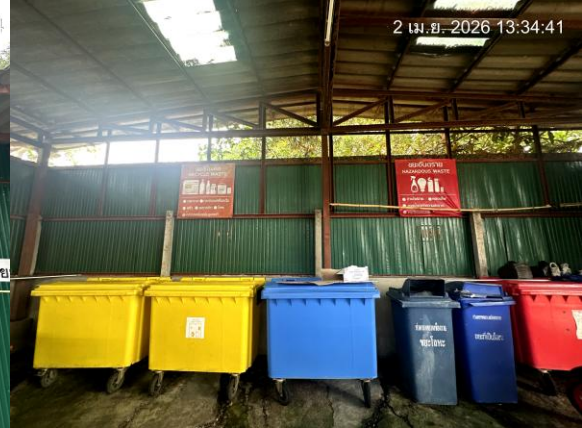
| มาตรการป้องกันและแก้ไขผลกระทบสิ่งแวดล้อม | สถานที่ดำเนินการ | ผลการปฏิบัติตามมาตรการฯ | ปัญหา อุปสรรค<br>ที่ไม่สามารถ<br>ปฏิบัติตามมาตรการ<br>และแนวทางแก้ไข | หลักฐานและ<br>เอกสารอ้างอิง |
|---|---|---|---|---|
| - ถังขยะในอาคารที่พักขยะจะต้องมีฝาปิดมิดชิดอยู่ในสภาพดีตลอดเวลา และมีจำนวนเพียงพอกับปริมาณขยะที่นำมาทิ้ง | - ภายในพื้นที่โครงการ | - โครงการปฏิบัติตามมาตรการฯ โดย ทสร. ได้จัดเตรียมถังขยะขนาด 660 ลิตร ภายในอาคารที่พักขยะ เพื่อรองรับปริมาณขยะที่ถูกรวบรวมมาจากจุดต่างๆ ภายในพื้นที่ ทสร. ไว้อย่างเพียงพอ | - | - รูปที่ 10 ถังขยะแยกประเภทบริเวณอาคารพักขยะ |

| มาตรการป้องกันและแก้ไขผลกระทบสิ่งแวดล้อม | สถานที่ดำเนินการ | ผลการปฏิบัติตามมาตรการฯ | ปัญหา อุปสรรคที่ไม่สามารถปฏิบัติตามมาตรการและแนวทางแก้ไข | หลักฐานและเอกสารอ้างอิง |
|---|---|---|---|---|
| - ขยะจากเครื่องบินมีการจัดเก็บและคัดแยกจากเครื่องบิน (มี/ไม่มี/การกำจัดที่อื่น) | - ภายในพื้นที่โครงการ | - โครงการปฏิบัติตามมาตรการ โดย ทสร. ได้มีการจัดเก็บ และคัดแยกขยะจากเครื่องบินใส่ถุงดำก่อนนำมารวบรวมในอาคารพักขยะของ ทสร. ซึ่งโดยส่วนใหญ่เป็นขยะประเภทกระดาษและพลาสติก | - | - รูปที่ 10 ถังขยะแยกประเภทบริเวณอาคารพักขยะ |

| <p>รูปที่ 10 ถังขยะแยกประเภทบริเวณอาคารพักขยะ</p> | |

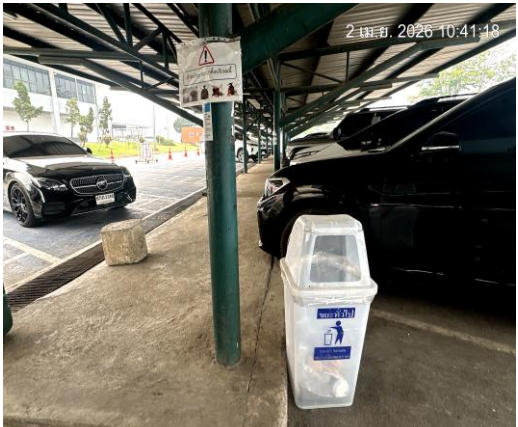
| มาตรการป้องกันและแก้ไขผลกระทบสิ่งแวดล้อม | สถานที่ดำเนินการ | ผลการปฏิบัติตามมาตรการฯ | ปัญหา อุปสรรค<br>ที่ไม่สามารถ<br>ปฏิบัติตามมาตรการ<br>และแนวทางแก้ไข | หลักฐานและ<br>เอกสารอ้างอิง |
|---|---|---|---|---|
| - จัดหาถังขยะเพิ่มเติมบริเวณลานจอดรถ | - ภายในพื้นที่โครงการ | - โครงการปฏิบัติตามมาตรการฯ โดย ทสร. ได้จัดเตรียมถังขยะบริเวณลานจอดรถยนต์เพื่อรองรับขยะที่เกิดขึ้นจากพื้นที่บริเวณดังกล่าว | - | - รูปที่ 11 ถังขยะบริเวณลานจอดรถยนต์ |

| <p>รูปที่ 11 ถังขยะใสบริเวณลานจอดรถยนต์</p> | <p>รูปที่ 12 พนักงานทำความสะอาด<br/>เก็บรวบรวมและขนย้ายขยะ</p> |

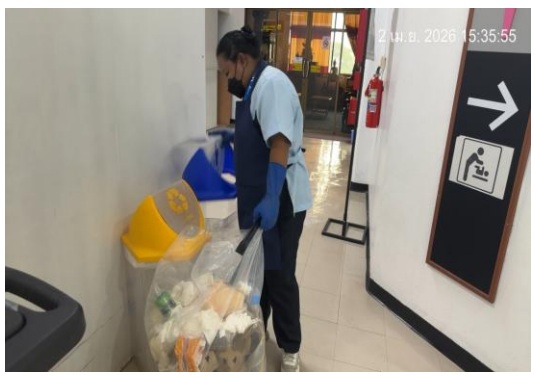
| มาตรการป้องกันและแก้ไขผลกระทบสิ่งแวดล้อม | สถานที่ดำเนินการ | ผลการปฏิบัติตามมาตรการฯ | ปัญหา อุปสรรคที่ไม่สามารถปฏิบัติตามมาตรการและแนวทางแก้ไข | หลักฐานและเอกสารอ้างอิง |
|---|---|---|---|---|
| <b>2. การจัดการของเสีย (ต่อ)</b><br>- พนักงานเก็บขนมีเพียงพอกับปริมาณและถังขยะที่ติดตั้งในแต่ละแหล่งและพนักงานเก็บขนมีอุปกรณ์ป้องกัน เช่น ถุงมือ ผ้ากรองจมูก อุปกรณ์ทุนแรง เช่น ถังรวบรวมชนิดมีล้อ | - ภายในพื้นที่โครงการ | - โครงการปฏิบัติตามมาตรการฯ โดย ทสร. ได้ว่าจ้าง บริษัท AOTGA จำกัด ในการทำหน้าที่ทำความสะอาดและเก็บรวบรวมขยะบริเวณพื้นที่ต่างๆ ภายใน ทสร. ขนย้ายไปยังอาคารพักขยะเป็นประจำทุกวัน โดยมีการจัดเตรียมอุปกรณ์ต่างๆ รวมไปถึงอุปกรณ์ป้องกัน เช่น ถุงมือและผ้ากรองจมูก และอุปกรณ์ทุนแรง เช่น รถเข็น และถังขยะประเภทล้อเลื่อนซึ่งอยู่สภาพที่ดี ไม่เสื่อมคุณภาพสามารถใช้งานได้อย่างมีประสิทธิภาพ และมีจำนวนเพียงพอ | - | - รูปที่ 12 พนักงานทำความสะอาดเก็บรวบรวมและขนย้ายขยะ |

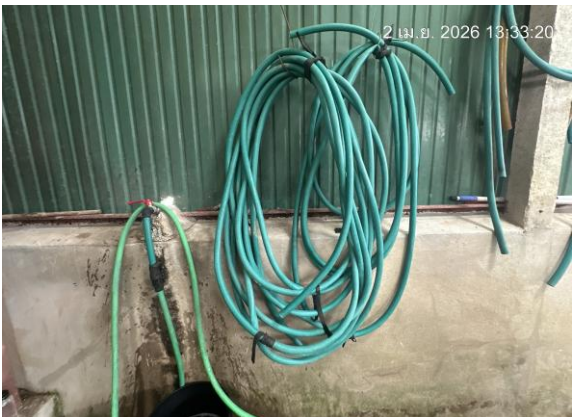
| มาตรการป้องกันและแก้ไขผลกระทบสิ่งแวดล้อม | สถานที่ดำเนินการ | ผลการปฏิบัติตามมาตรการฯ | ปัญหา อุปสรรคที่ไม่สามารถปฏิบัติตามมาตรการและแนวทางแก้ไข | หลักฐานและเอกสารอ้างอิง |
|---|---|---|---|---|
| <b>2. การจัดการของเสีย (ต่อ)</b><br>- ต้องทำความสะอาดอาคารพักขยะมูลฝอยอย่างสม่ำเสมอไม่ให้มีขยะตกค้าง | - ภายในพื้นที่โครงการ | - โครงการปฏิบัติตามมาตรการฯ โดย ทชร. กำหนดให้บริษัทที่เก็บขนขยะต้องดูแลความสะอาดของพื้นที่ให้เรียบร้อยทุกครั้ง รวมทั้งทำความสะอาดเส้นทางที่รถขนขยะผ่าน โดยมีให้มีเศษขยะร่วงหล่นจนพื้นถนนสกปรกเลอะเทอะ และต้องไม่เป็นการรบกวนหรือสร้างความเดือดร้อนให้แก่ผู้ที่มาใช้บริการ รวมทั้งประชาชนทั่วไป นอกจากนี้ทาง ทชร. จัดให้มีก๊อกรน้ำและสายยางไว้สำหรับล้างทำความสะอาดพื้นที่อาคารพักขยะ และมีรายงานน้ำบริเวณโดยรอบเพื่อรวบรวมน้ำเสียจากการล้างอาคารพักขยะก่อนระบายลงสู่บ่อพักน้ำทิ้ง ซึ่งตั้งอยู่บริเวณด้านหลังของอาคารพักขยะ และทำการสูบน้ำเสีย เพื่อส่งไปบำบัดยังระบบบำบัดของโครงการต่อไป | - | - รูปที่ 13<br>สายยางสำหรับทำความสะอาดอาคารพักขยะ<br>- รูปที่ 14<br>รายงานน้ำรอบอาคารพักขยะ |

| <p>รูปที่ 13 สายยางสำหรับทำความสะอาด อาคารพักขยะ</p> | |

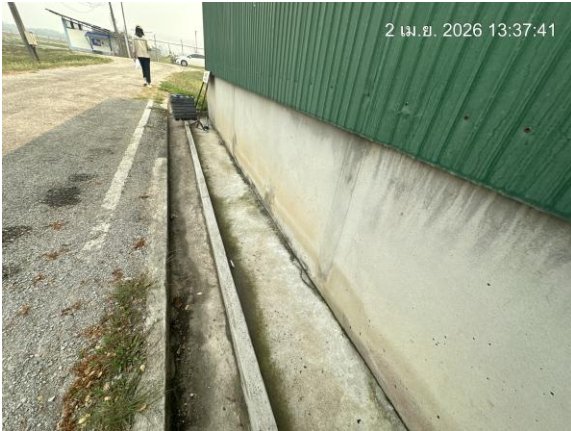
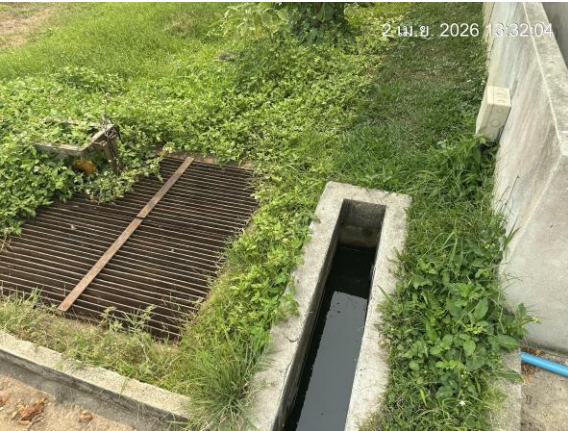
| รูปที่ 14 รางระบายน้ำรอบอาคารพักขยะ | |

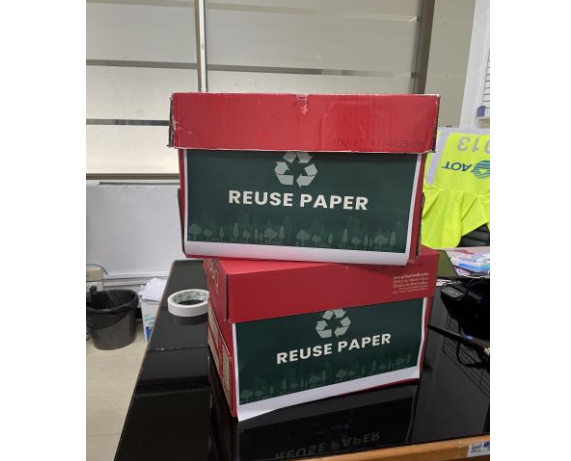
| มาตรการป้องกันและแก้ไขผลกระทบสิ่งแวดล้อม | สถานที่ดำเนินการ | ผลการปฏิบัติตามมาตรการฯ | ปัญหา อุปสรรค<br>ที่ไม่สามารถ<br>ปฏิบัติตามมาตรการ<br>และแนวทางแก้ไข | หลักฐานและ<br>เอกสารอ้างอิง |
|---|---|---|---|---|
| <b>2. การจัดการของเสีย (ต่อ)</b><br>- รณรงค์ให้มีการคัดแยกขยะ การใช้ซ้ำ หรือการนำกลับมาใช้ใหม่ เพื่อลดปริมาณขยะที่จะต้องกำจัดในแต่ละวัน | - ภายใน พื้นที่โครงการ | - โครงการปฏิบัติตามมาตรการฯ โดย ทชร. ได้รณรงค์ให้พนักงานมีการคัดแยกขยะ การใช้ซ้ำและการนำกลับมาใช้ใหม่ภายในสำนักงาน รวมถึงมีนโยบายการดำเนินกิจกรรม 5 ส ด้วย นอกจากนี้ ขยะที่เก็บได้จากบริเวณต่างๆ ภายใน ทชร. จะมีการคัดแยกขยะที่สามารถนำกลับมาใช้ใหม่ (Recycle) เช่น กระดาษ ขวดพลาสติก ซึ่งเป็นการช่วยลดปริมาณขยะ ที่จะต้องถูกนำไปกำจัดต่อไป | - | - รูปที่ 9<br>ถังขยะแยกประเภทบริเวณอาคารผู้โดยสาร<br>- รูปที่ 15<br>การนำกระดาษกลับมาใช้ใหม่<br>- ภาพผนวก 5ข |

| รูปที่ 15 การนำกระดาษกลับมาใช้ใหม่ | รูปที่ 16 ตัวชี้วัดน้ำหนักขยะ |

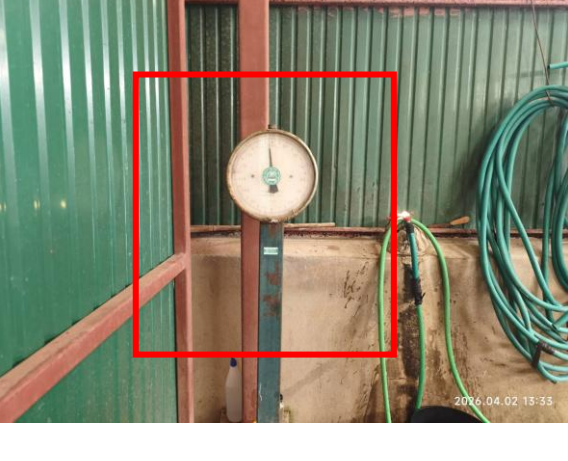
| มาตรการป้องกันและแก้ไขผลกระทบสิ่งแวดล้อม | สถานที่ดำเนินการ | ผลการปฏิบัติตามมาตรการฯ | ปัญหา อุปสรรค<br>ที่ไม่สามารถ<br>ปฏิบัติตามมาตรการ<br>และแนวทางแก้ไข | หลักฐานและ<br>เอกสารอ้างอิง |
|---|---|---|---|---|
| - ควบคุมบันทึกข้อมูลการจัดเก็บขยะที่เกิดขึ้นในแต่ละวัน | - ภายใน พื้นที่โครงการ | - โครงการปฏิบัติตามมาตรการฯ โดย ทชร. จัดให้มีตาข่ายน้ำหนัขยะ ซึ่งเจ้าหน้าที่ที่เกี่ยวข้องจะทำการชั่งน้ำหนักขยะ ที่เกิดขึ้นในแต่ละวัน โดยระหว่างเดือนมกราคม-มิถุนายน พ.ศ. 2569 มีจำนวนขยะที่จัดเก็บอยู่ในช่วง 511-889 กิโลกรัม เฉลี่ย 666 กิโลกรัม/วัน | - | - รูปที่ 16<br>ตาข่ายน้ำหนัขยะ<br>- ภาพผนวก 6ข |

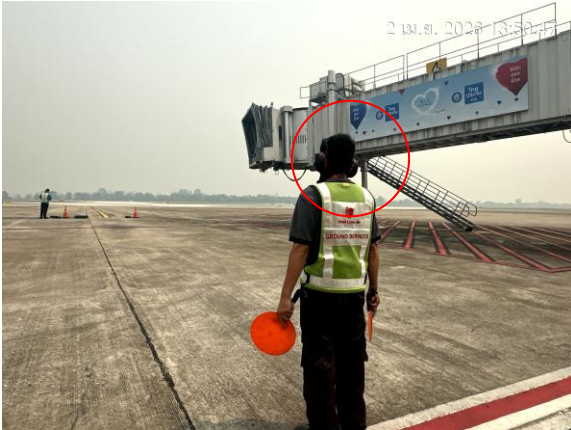
| มาตรการป้องกันและแก้ไขผลกระทบสิ่งแวดล้อม | สถานที่ดำเนินการ | ผลการปฏิบัติตามมาตรการฯ | ปัญหา อุปสรรคที่ไม่สามารถปฏิบัติตามมาตรการและแนวทางแก้ไข | หลักฐานและเอกสารอ้างอิง |
|---|---|---|---|---|
| <b>3. เสียง</b><br><br>- กำหนดให้พนักงานต้องใส่เครื่องป้องกันเสียงอันตรายส่วนบุคคลประเภทที่อุดหูในพื้นที่ที่มีเสียงดัง เช่น Ear Plugs หรือ Ear Muffs | - ภายในพื้นที่โครงการ | - ปฏิบัติตามมาตรการ โดยพนักงานที่ปฏิบัติหน้าที่บริเวณลานจอดอากาศยาน ซึ่งเป็นบริเวณที่มีเสียงดังได้ทำการสวมใส่อุปกรณ์ป้องกันเสียงอันตรายส่วนบุคคล เช่น Ear Plugs หรือ Ear Muffs เพื่อเป็นการลดผลกระทบด้านเสียง | - | - รูปที่ 17<br>พนักงานสวมใส่อุปกรณ์ป้องกันอันตรายส่วนบุคคล ประเภทป้องกันเสียงดัง (Ear Muffs)<br><br>- รูปที่ 18<br>ป้ายเตือนให้พนักงานสวมใส่เครื่องป้องกันเสียง |

| รูปที่ 17 พนักงานสวมใส่อุปกรณ์ป้องกันอันตรายส่วนบุคคล ประเภทป้องกันเสียงดัง (Ear Muffs) | รูปที่ 18 ป้ายเตือนให้พนักงานสวมใส่เครื่องป้องกันเสียง |

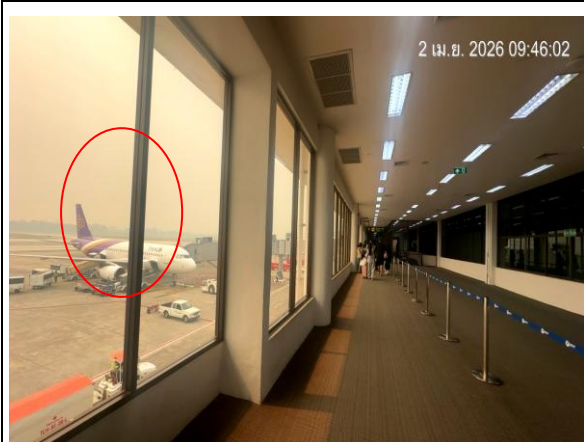
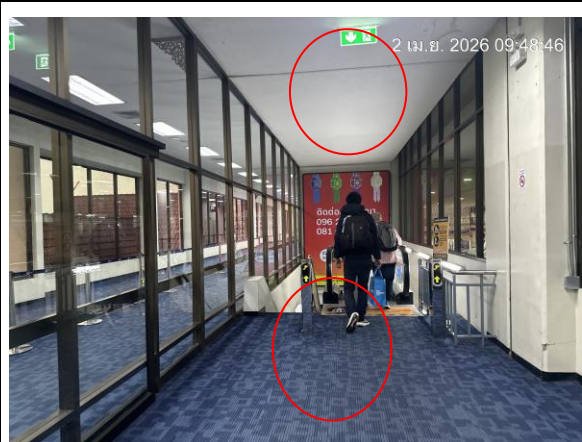
| มาตรการป้องกันและแก้ไขผลกระทบสิ่งแวดล้อม | สถานที่ดำเนินการ | ผลการปฏิบัติตามมาตรการฯ | ปัญหา อุปสรรค<br>ที่ไม่สามารถ<br>ปฏิบัติตามมาตรการ<br>และแนวทางแก้ไข | หลักฐานและ<br>เอกสารอ้างอิง |
|---|---|---|---|---|
| <b>3. เสียง (ต่อ)</b><br>- ตรวจสอบการติดตั้งระบบป้องกันเสียงภายในอาคารที่พักผู้โดยสาร<br>1) ติดตั้งกระจก 2 ชั้น ด้านติดกับลานจอดเครื่องบิน<br>2) ปูพรมหรือวัสดุที่มีรูพรุนบนพื้น<br>3) ติดตั้งเพดานยิปซัมบอร์ดหรือวัสดุดูดซับเสียง | - ภายใน พื้นที่โครงการ | - โครงการปฏิบัติตามมาตรการฯ โดย ทสร. ได้ออกแบบให้ห้องพักผู้โดยสารเป็นห้องที่มีการติดตั้งฝ้าเพดานและปูพรมเพื่อดูดซับเสียง และติดตั้งกระจก 2 ชั้นสำหรับพื้นที่ด้านที่ติดกับลานจอดเครื่องบิน เพื่อลดผลกระทบด้านเสียงจากอากาศยานภายในอาคารผู้โดยสาร | - | - รูปที่ 19<br>บริเวณ อาคารผู้โดยสารส่วนที่ติดกับลานจอดอากาศยาน<br>มีการติดตั้งกระจก 2 ชั้นปูพรม และติดตั้งเพดานยิปซัมบอร์ด เพื่อดูดซับเสียง |

รูปที่ 19 บริเวณอาคารผู้โดยสารส่วนที่ติดกับลานจอดอากาศยาน มีการติดตั้งกระจก 2 ชั้น  
ปูพรม และติดตั้งเพดานยิปซัมบอร์ด เพื่อดูดซับเสียง

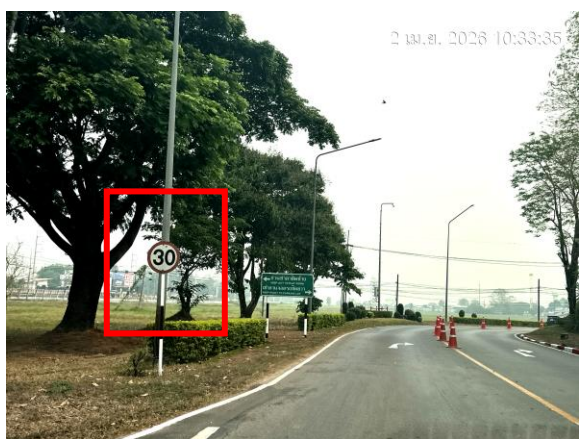
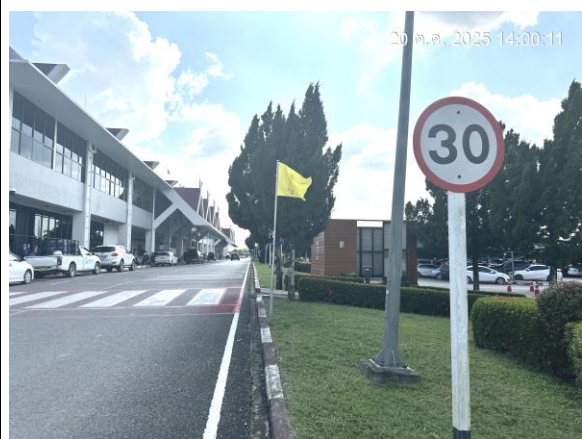
| มาตรการป้องกันและแก้ไขผลกระทบสิ่งแวดล้อม | สถานที่ดำเนินการ | ผลการปฏิบัติตามมาตรการฯ | ปัญหา อุปสรรค<br>ที่ไม่สามารถ<br>ปฏิบัติตามมาตรการ<br>และแนวทางแก้ไข | หลักฐานและ<br>เอกสารอ้างอิง |
|---|---|---|---|---|
| <b>4. การคมนาคมขนส่ง</b><br>- จำกัดความเร็วของยานพาหนะที่ใช้ในท่าอากาศยานฯ โดยให้มีความเร็วไม่เกิน 30 กิโลเมตรต่อชั่วโมง | - ภายในพื้นที่โครงการ | - โครงการปฏิบัติตามมาตรการฯ โดย ทสร. ได้ติดตั้งป้ายจำกัดความเร็วของรถไม่เกิน 30 กิโลเมตรต่อชั่วโมง ภายใน ทสร. พร้อมทั้งมีเจ้าหน้าที่รักษาความปลอดภัยตรวจตราอย่างสม่ำเสมอ | - | - รูปที่ 20<br>ป้ายจำกัดความเร็ว<br>ยานพาหนะ<br>ที่ใช้ในท่าอากาศยานฯ<br>- รูปที่ 21<br>เจ้าหน้าที่รักษา<br>ความปลอดภัย<br>ภายใน ทสร. |

รูปที่ 20 ป้ายจำกัดความเร็วยานพาหนะที่ใช้ในท่าอากาศยานฯ

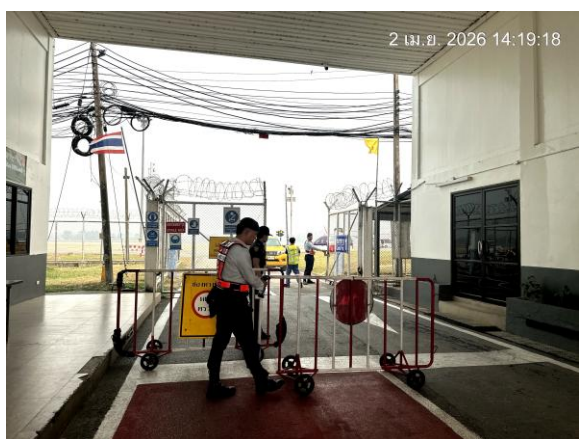
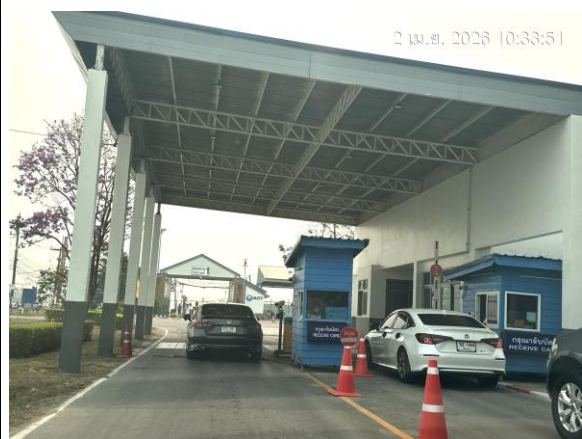
รูปที่ 21 เจ้าหน้าที่รักษาความปลอดภัยภายใน ทชร.

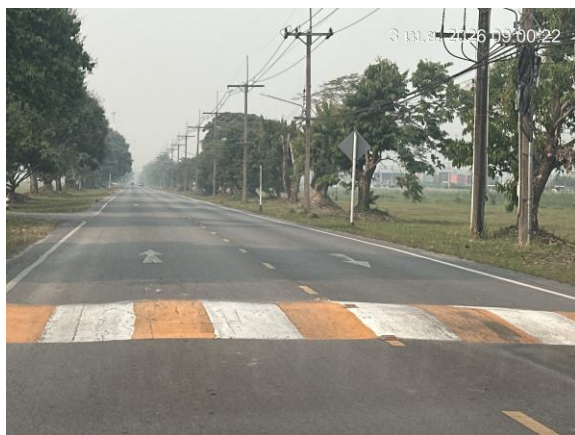
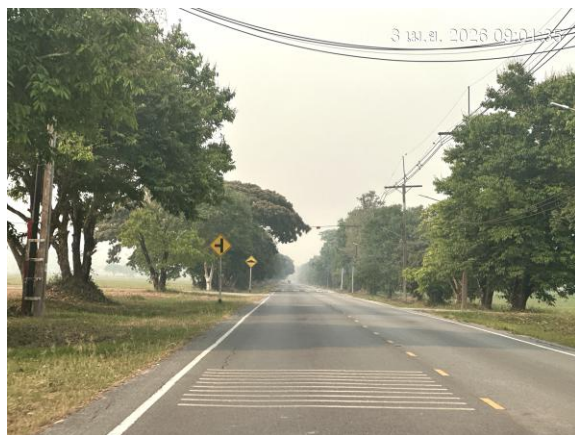
| มาตรการป้องกันและแก้ไขผลกระทบสิ่งแวดล้อม | สถานที่ดำเนินการ | ผลการปฏิบัติตามมาตรการฯ | ปัญหา อุปสรรค<br>ที่ไม่สามารถ<br>ปฏิบัติตามมาตรการ<br>และแนวทางแก้ไข | หลักฐานและ<br>เอกสารอ้างอิง |
|---|---|---|---|---|
| - ปรับปรุงไหล่ทางถนนรอบท่าอากาศยานฯ เชียงราย ให้อยู่ในระดับเดียวกันกับผิวถนน | - ภายในพื้นที่โครงการ | - โครงการปฏิบัติตามมาตรการฯ โดย ทสร. ได้ทำการปรับปรุงไหล่ทางถนนรอบ ทสร. ให้อยู่ในระดับเดียวกับผิวถนนโดยรอบ | | - รูปที่ 22<br>บริเวณไหล่ถนน<br>รอบท่าอากาศยาน<br>ที่อยู่ระดับเดียวกับ<br>ผิวถนน |

รูปที่ 22 บริเวณไหล่ถนนรอบท่าอากาศยานที่อยู่ระดับเดียวกับผิวถนน

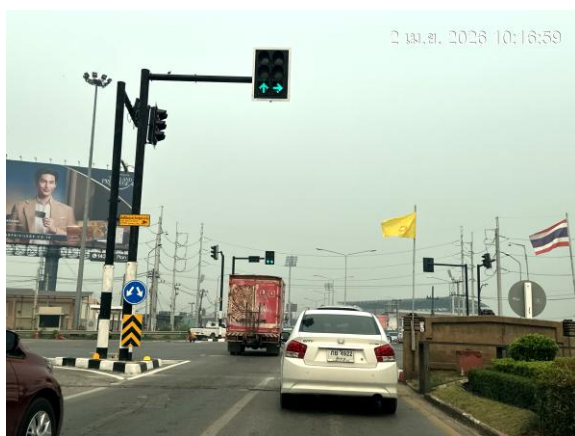
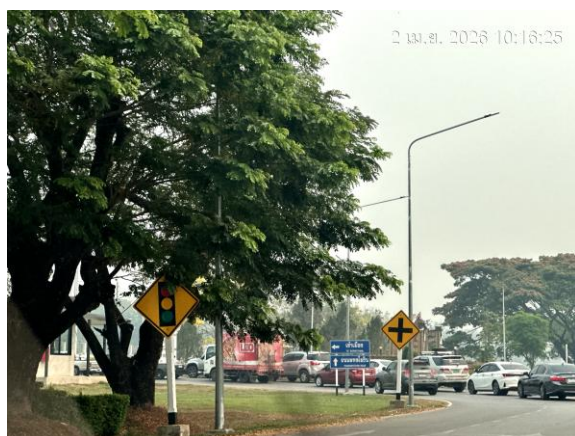
| มาตรการป้องกันและแก้ไขผลกระทบสิ่งแวดล้อม | สถานที่ดำเนินการ | ผลการปฏิบัติตามมาตรการฯ | ปัญหา อุปสรรคที่ไม่สามารถปฏิบัติตามมาตรการและแนวทางแก้ไข | หลักฐานและเอกสารอ้างอิง |
|---|---|---|---|---|
| <b>4. การคมนาคมขนส่ง (ต่อ)</b><br>- จัดทำป้ายจำกัดความเร็ว จัดให้มีป้ายสัญญาณเตือนที่เห็นได้ชัดเจน ทั้งกลางวันและกลางคืนบริเวณที่เป็นจุดตัดหรือทางเชื่อมกันของถนน โดยเฉพาะบริเวณประตูทางเข้า-ออกท่าอากาศยานฯ บนถนนรอบท่าอากาศยานฯ และถนนทางเข้า-ออก | - ภายในพื้นที่โครงการ | - โครงการปฏิบัติตามมาตรการฯ โดย ทสร. ได้ติดตั้งป้ายสัญญาณจราจร เช่น ป้ายจำกัดความเร็ว ป้ายหยุดรถและป้ายห้ามเลี้ยว เป็นต้น บริเวณจุดตัดหรือทางเชื่อมของถนนรอบท่าอากาศยานและภายใน ทสร. รวมถึงมีเจ้าหน้าที่รักษาความปลอดภัยตรวจตราอย่างสม่ำเสมอบริเวณทางเข้า-ออก ทสร. | | - รูปที่ 20<br>ป้ายจำกัดความเร็วยานพาหนะที่ใช้ในท่าอากาศยานฯ<br>- รูปที่ 23<br>ป้ายสัญญาณจราจรบริเวณจุดตัดของถนนและบริเวณประตูเข้า-ออก ทสร.<br>- รูปที่ 24<br>ป้ายสัญญาณจราจรภายในพื้นที่ ทสร. |

รูปที่ 23 ป้ายสัญญาณจราจรบริเวณจุดตัดของถนนและบริเวณประตูเข้า-ออก ทชร.

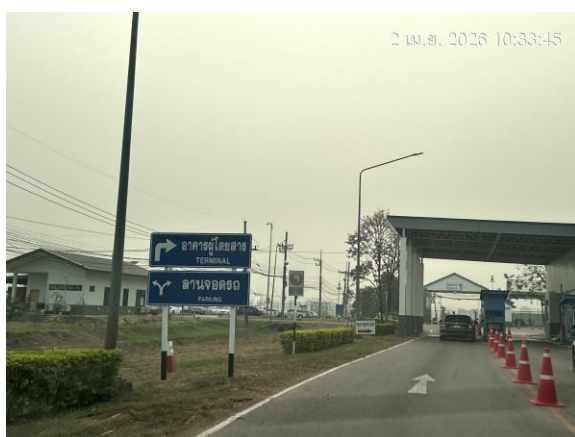
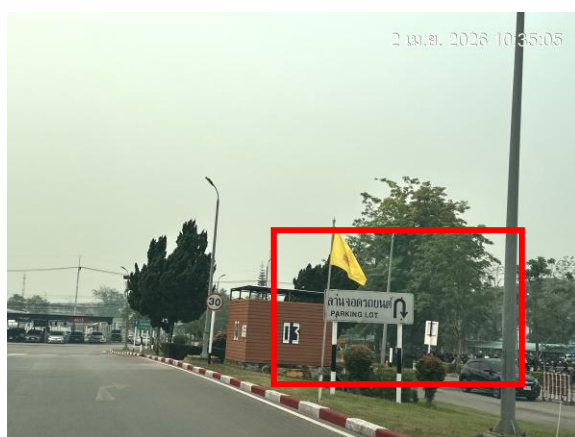
รูปที่ 24 ป้ายสัญญาณจราจรภายในพื้นที่ ทชร.

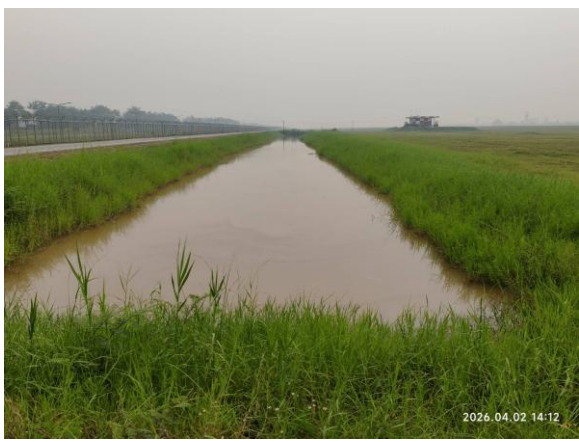
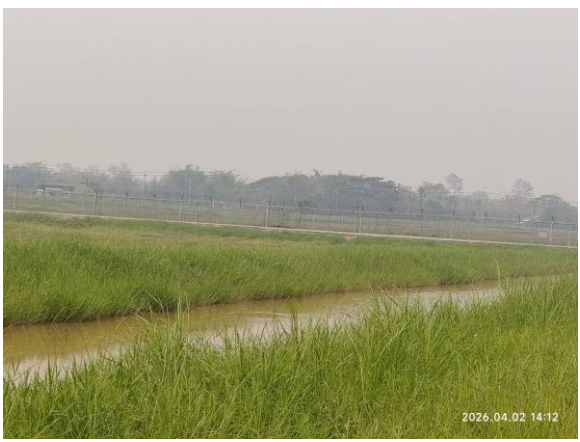
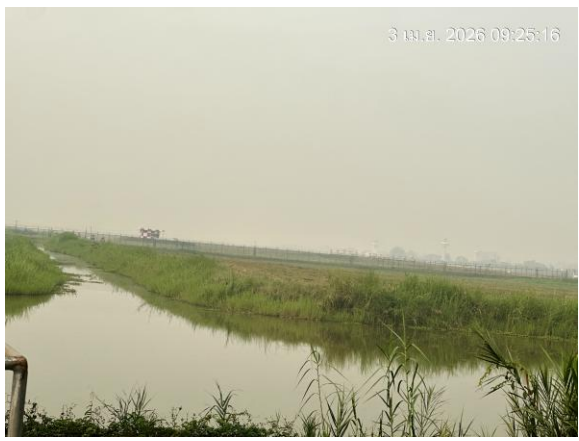
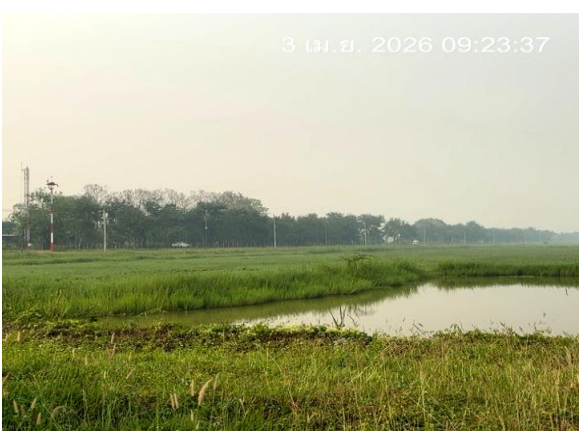
| มาตรการป้องกันและแก้ไขผลกระทบสิ่งแวดล้อม | สถานที่ดำเนินการ | ผลการปฏิบัติตามมาตรการฯ | ปัญหา อุปสรรคที่ไม่สามารถปฏิบัติตามมาตรการและแนวทางแก้ไข | หลักฐานและเอกสารอ้างอิง |
|---|---|---|---|---|
| <b>5. การระบายน้ำและป้องกันน้ำท่วม</b><br>- ตรวจสอบวางระบายน้ำรอบพื้นที่ ทำการขุดลอกและกำจัดวัชพืชบริเวณวางระบายน้ำ | - ภายในพื้นที่โครงการ | - โครงการปฏิบัติตามมาตรการฯ โดย สปร. ทสร. จัดให้มีการตรวจสอบวางระบายน้ำเขต Airside วางระบายน้ำเขต Landside อย่างสม่ำเสมอ และมีการกำจัดวัชพืช และขุดลอกปรับแต่งระบายน้ำเป็นประจำสำหรับช่วงเดือนมกราคม-มิถุนายน พ.ศ. 2569 ทาง สปร. ทสร.อยู่ระหว่างดำเนินการจัดจ้างบริษัทเข้ามาตรวจสอบวางระบายน้ำและขุดลอกวัชพืช โดยมีแผนจะดำเนินการในช่วงเดือนกรกฎาคม-ธันวาคม พ.ศ. 2569 ซึ่งจะรายงานผลการดำเนินงานให้ทราบในครั้งถัดไป ล่าสุดได้ดำเนินการขุดลอกเมื่อช่วงเดือนกันยายน-ตุลาคม 2568 | - | - รูปที่ 4 การขุดลอกวัชพืชบริเวณบ่อพักน้ำทิ้งและวางระบายน้ำ<br>- รูปที่ 25 วางระบายน้ำในเขต Airside และ Landside |

| รูปที่ 25 รางระบายน้ำในเขต Airside และ Landside | |
