## บทที่ 2

### ผลการปฏิบัติตามมาตรการป้องกันและแก้ไขผลกระทบสิ่งแวดล้อม

ตารางที่ 2.2-1 ผลการปฏิบัติตามมาตรการป้องกันและแก้ไขผลกระทบสิ่งแวดล้อม โครงการ KENSINGTON Kaset Campus (ระยะดำเนินการ)

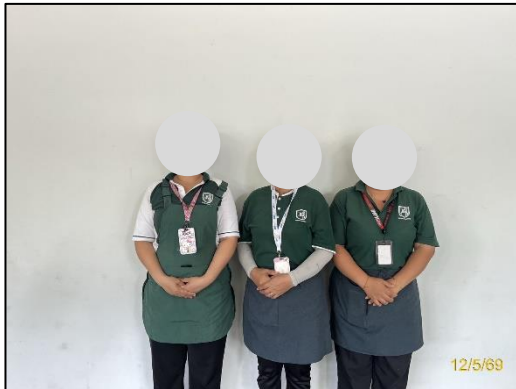
ภาพที่ 2-1 พนักงานทำความสะอาดประจำโครงการ

| องค์ประกอบสิ่งแวดล้อม | มาตรการป้องกันและแก้ไขผลกระทบสิ่งแวดล้อม | รายละเอียดการปฏิบัติตามมาตรการฯ | ปัญหา/อุปสรรค/<br>แนวทางแก้ไข | เอกสารและภาพถ่าย<br>ประกอบมาตรการฯ |
|---|---|---|---|---|
| 1.1 สภาพภูมิประเทศ | - ดูแลรักษาพื้นที่จัดภูมิทัศน์ภายในโครงการให้มีความสะอาดและเป็นระเบียบเรียบร้อยอยู่เสมอ | - ทางโครงการได้จัดให้มีพนักงานทำความสะอาดและรักษาพื้นที่จัดภูมิทัศน์ภายในโครงการให้มีความสะอาด และเป็นระเบียบเรียบร้อยอยู่เสมอ | - | ภาพที่ 2-1 |
| - มลพิษทางอากาศ | 2) หมั่นดูแลรักษาความสะอาดบริเวณถนนโดยฉีดล้างถนนเป็นครั้งคราวเพื่อป้องกันการฟุ้งกระจายของฝุ่นอันเนื่องจากการสัญจรบนถนน | - ทางโครงการจัดให้มีพนักงานทำความสะอาดตรวจสอบและทำความสะอาดพื้นผิวถนน เป็นประจำอย่างสม่ำเสมอ | - | ภาพที่ 2-1<br>ภาพที่ 2-3 |
| | 3) ดูแลรักษาสภาพถนนภายในโครงการให้สะอาดและมีสภาพดีอยู่เสมอ กรณีที่พบการชำรุด ให้ซ่อมแซมโดยทันที | - ทางโครงการมอบหมายให้พนักงานดูแลรักษาความสะอาดถนนภายในโครงการให้มีสภาพดี เป็นประจำทุกวันอย่างสม่ำเสมอ | - | ภาพที่ 2-1 |

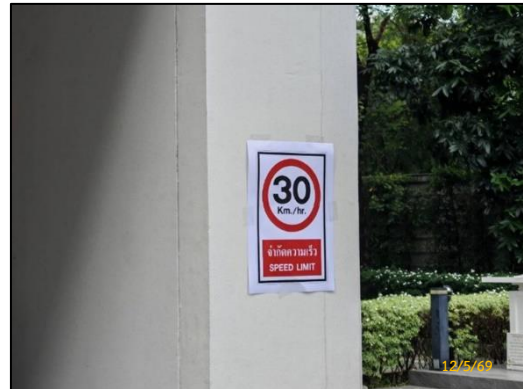
ภาพที่ 2-2 ป้ายจำกัดความเร็ว 30 กม/ชม.

| องค์ประกอบสิ่งแวดล้อม | มาตรการป้องกันและแก้ไขผลกระทบสิ่งแวดล้อม | รายละเอียดการปฏิบัติตามมาตรการฯ | ปัญหา/อุปสรรค/<br>แนวทางแก้ไข | เอกสารและภาพถ่าย<br>ประกอบมาตรการฯ |
|---|---|---|---|---|
| 1.2 คุณภาพอากาศ<br>- ฝุ่นละออง | 1) ควบคุมความเร็วของรถภายในโครงการ เช่น ป้ายจำกัดความเร็วไม่เกิน 30 กิโลเมตร/ชั่วโมง สันนุนลดความเร็วเพื่อไม่ให้เกิดการฟุ้งกระจายของฝุ่นละอองบนผิวถนน | - ทางโครงการได้ติดป้ายควบคุมความเร็วของรถภายในโครงการ เช่น ป้ายจำกัดความเร็วไม่เกิน 30 กิโลเมตร/ชั่วโมง ที่ผู้ขับขี่รถภายในโครงการสามารถมองเห็นได้ชัดเจน | - | ภาพที่ 2-2 |

| องค์ประกอบสิ่งแวดล้อม | มาตรการป้องกันและแก้ไขผลกระทบสิ่งแวดล้อม | รายละเอียดการปฏิบัติตามมาตรการฯ | ปัญหา/อุปสรรค/<br>แนวทางแก้ไข | เอกสารอ้างอิงปัญหา/อุปสรรค |
|---|---|---|---|---|
| | 6) ควบคุมความเร็วของรถภายในโครงการ เช่น ป้ายจำกัดความเร็วไม่เกิน 30 กิโลเมตร/ชั่วโมง สันนุนลดความเร็วเพื่อไม่ให้เกิดการฟุ้งกระจายของฝุ่นบนผิวถนน | - ทางโครงการได้ติดป้ายควบคุมความเร็วของรถภายในโครงการ เช่น ป้ายจำกัดความเร็วไม่เกิน 30 กิโลเมตร/ชั่วโมง ที่ผู้ขับขี่รถภายในโครงการสามารถมองเห็นได้ชัดเจน | - | ภาพที่ 2-2 |
| 1.3 เสียงและความสั่นสะเทือน | - ควบคุมความเร็วของการใช้รถในบริเวณพื้นที่โครงการ เช่น ติดป้ายจำกัดความเร็ว สันนุนลดความเร็ว จะช่วยลดระดับเสียงที่เกิดจากการแล่นของรถยนต์ลดลงไปด้วย | - ทางโครงการได้ติดป้ายควบคุมความเร็วของรถภายในโครงการ เช่น ป้ายจำกัดความเร็วไม่เกิน 30 กิโลเมตร/ชั่วโมง ที่ผู้ขับขี่รถภายในโครงการสามารถมองเห็นได้ชัดเจน | - | ภาพที่ 2-2 |

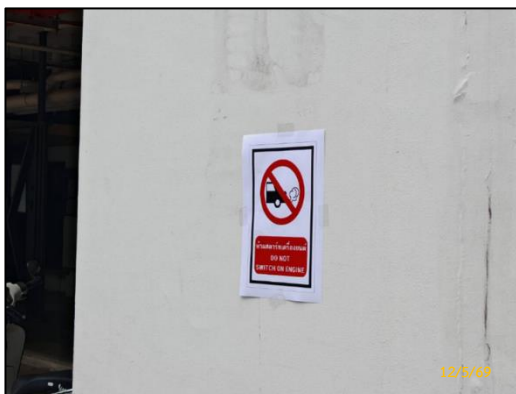
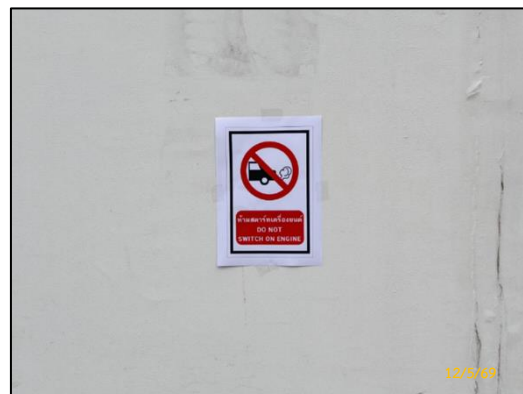
ภาพที่ 2-4 ป้ายห้ามติดเครื่องยนต์ทิ้งไว้

| องค์ประกอบสิ่งแวดล้อม | มาตรการป้องกันและแก้ไขผลกระทบสิ่งแวดล้อม | รายละเอียดการปฏิบัติตามมาตรการฯ | ปัญหา/อุปสรรค/<br>แนวทางแก้ไข | เอกสารและภาพถ่าย<br>ประกอบมาตรการฯ |
|---|---|---|---|---|
| | 1) ติดตั้งป้ายห้ามติดเครื่องยนต์ทิ้งไว้ภายในบริเวณลานจอดรถให้สามารถสังเกตได้อย่างชัดเจนและทั่วถึง | - ทางโครงการได้ทำการติดตั้งป้ายห้ามติดเครื่องยนต์ทิ้งไว้ในบริเวณลานจอดรถให้สามารถสังเกตได้อย่างชัดเจนและทั่วถึง | - | ภาพที่ 2-4 |

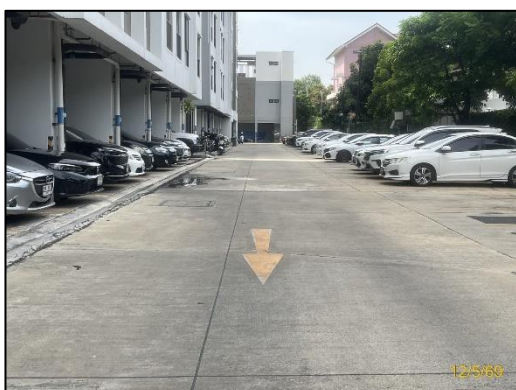
ภาพที่ 2-5 สัญลักษณ์/ทิศทางการจราจร

| องค์ประกอบสิ่งแวดล้อม | มาตรการป้องกันและแก้ไขผลกระทบสิ่งแวดล้อม | รายละเอียดการปฏิบัติตามมาตรการฯ | ปัญหา/อุปสรรค/<br>แนวทางแก้ไข | เอกสารและภาพถ่าย<br>ประกอบมาตรการฯ |
|---|---|---|---|---|
| | 2) จัดระบบการจราจรภายในโครงการให้ชัดเจน รวมถึงการควบคุมการปฏิบัติตามของผู้พักอาศัย | - ทางโครงการมีการจัดระบบการจราจรภายในโครงการให้ชัดเจน รวมถึงการควบคุมการปฏิบัติตามของผู้พักอาศัย | - | ภาพที่ 2-5 |

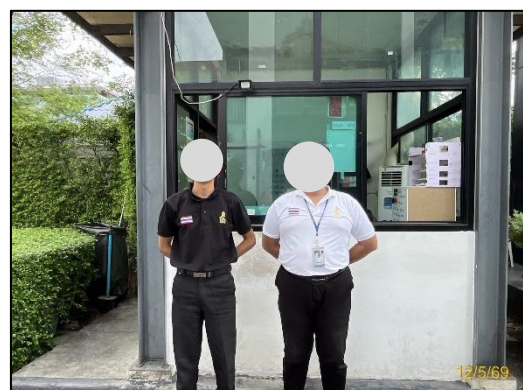
ภาพที่ 2-6 เจ้าหน้าที่รักษาความปลอดภัย

| องค์ประกอบสิ่งแวดล้อม | มาตรการป้องกันและแก้ไขผลกระทบสิ่งแวดล้อม | รายละเอียดการปฏิบัติตามมาตรการฯ | ปัญหา/อุปสรรค/<br>แนวทางแก้ไข | เอกสารและภาพถ่าย<br>ประกอบมาตรการฯ |
|---|---|---|---|---|
| | 3) จัดให้มีเจ้าหน้าที่อำนวยความสะดวกด้านการจราจรบริเวณทางเข้า - ออก โครงการ | - โครงการจัดให้มีเจ้าหน้าที่รักษาความปลอดภัยคอยอำนวยความสะดวกบริเวณทางเข้า-ออก โครงการ บริหารพื้นที่จอดรถ การควบคุมการปฏิบัติตามระเบียบการพักอาศัยและการรักษาความปลอดภัยทั่วไป | - | ภาพที่ 2-6 |

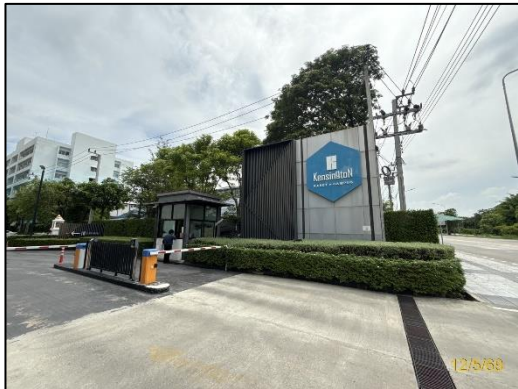
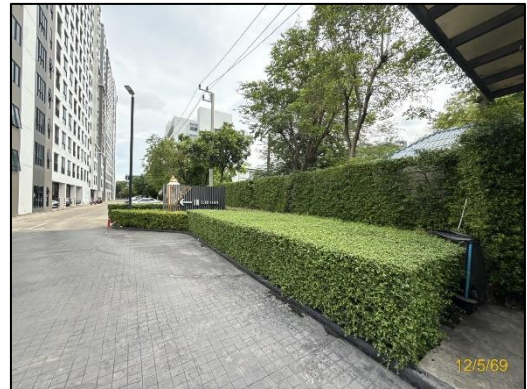
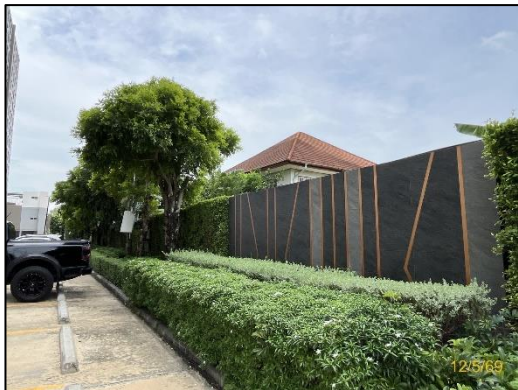
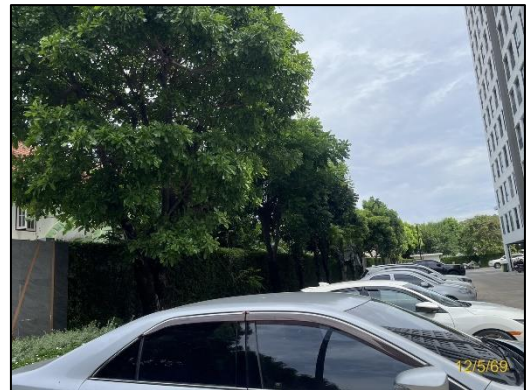
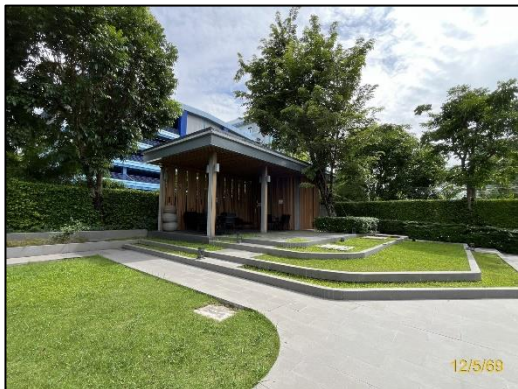
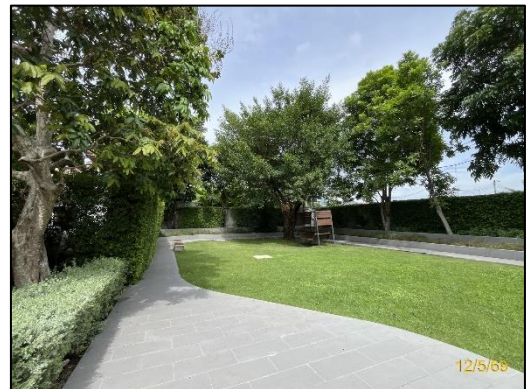
ภาพที่ 2-7 พื้นที่สีเขียวภายในโครงการ

| องค์ประกอบสิ่งแวดล้อม | มาตรการป้องกันและแก้ไขผลกระทบสิ่งแวดล้อม | รายละเอียดการปฏิบัติตามมาตรการฯ | ปัญหา/อุปสรรค/<br>แนวทางแก้ไข | เอกสารอ้างอิงปัญหา/อุปสรรค |
|---|---|---|---|---|
| 1.2 คุณภาพอากาศ<br>- มลพิษทางอากาศ (ต่อ) | 4) จัดให้มีพื้นที่สีเขียวภายในโครงการ 1,565.26 ตร.ม โดยชนิดพันธุ์ไม้ยืนต้นที่ปลูก ได้แก่ จามจุรี แคสเสด แคนนา อินทนิล มะฮอกกานี และปืบ ซึ่งสามารถดูดซับคาร์บอนมอนอกไซด์ที่เกิดจากโครงการได้อย่างเพียงพอ | - โครงการได้จัดให้มีพื้นที่สีเขียวภายในโครงการ โดยมีการปลูกชนิดพันธุ์ไม้ยืนต้น ตามรูปแบบโครงการที่ออกแบบไว้ เว้นแต่พื้นที่สีเขียวด้านขวามือ (หันหน้าเข้าโครงการ) ที่มีการเปลี่ยนแปลงเพิ่มเติมไปใช้ประโยชน์อื่น | - | ภาพที่ 2-7 |

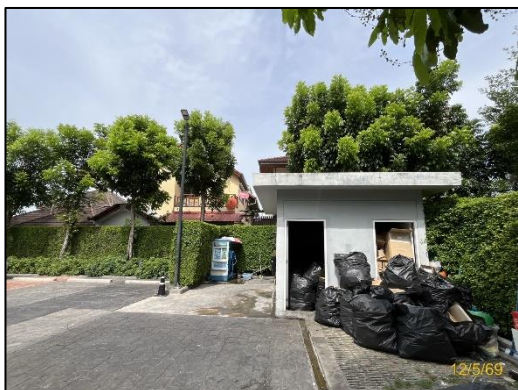
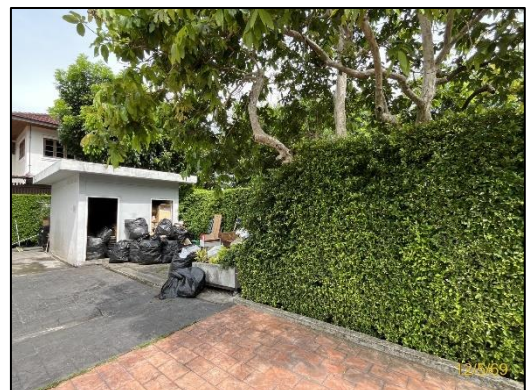
ภาพที่ 2-8 พื้นที่สีเขียวบริเวณห้องพักรวม

| องค์ประกอบสิ่งแวดล้อม | มาตรการป้องกันและแก้ไขผลกระทบสิ่งแวดล้อม | รายละเอียดการปฏิบัติตามมาตรการฯ | ปัญหา/อุปสรรค/<br>แนวทางแก้ไข | เอกสารอ้างอิงปัญหา/อุปสรรค |
|---|---|---|---|---|
| | 5) จัดให้มีการปลูกต้นไม้ในกระถางบริเวณห้องพักขยะของโครงการ เพื่อเพิ่มพื้นที่สีเขียวให้กับโครงการ และเป็นทัศนียภาพที่ดี ซึ่งจะไม่นำพื้นที่สีเขียวในส่วนนี้มานับรวมเป็นพื้นที่สีเขียวของโครงการ | - ทางโครงการดำเนินการปลูก ไม้พุ่มถาวร บริเวณห้องพักขยะของโครงการ ในลักษณะเป็นแนวกั้นมิให้สามารถมองเห็นห้องพักมูลฝอยรวมได้อย่างชัดเจน ทั้งนี้ เพื่อเพิ่มพื้นที่สีเขียวให้กับโครงการ และเป็นทัศนียภาพที่ดี | - | ภาพที่ 2-8 |

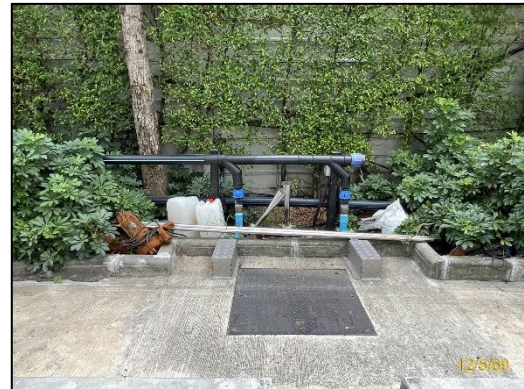
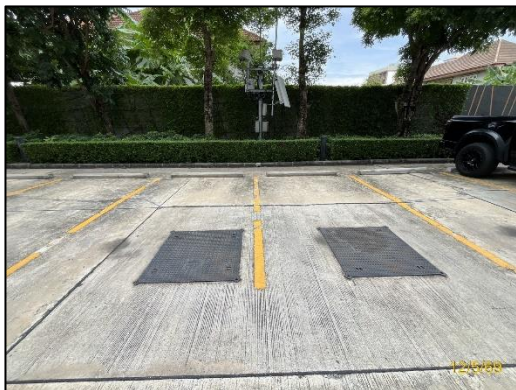
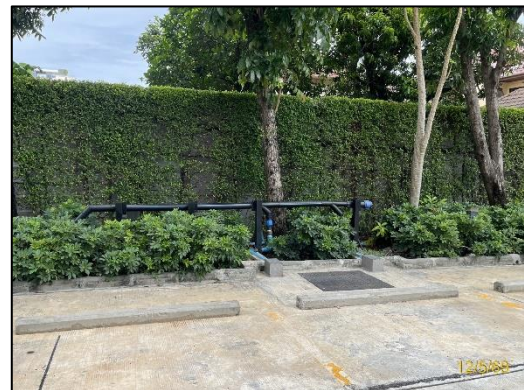
ภาพที่ 2-9 ระบบบำบัดน้ำเสียและสิ่งปฏิกูล

| องค์ประกอบสิ่งแวดล้อม | มาตรการป้องกันและแก้ไขผลกระทบสิ่งแวดล้อม | รายละเอียดการปฏิบัติตามมาตรการฯ | ปัญหา/อุปสรรค/<br>แนวทางแก้ไข | เอกสารอ้างอิงปัญหา/อุปสรรค |
|---|---|---|---|---|
| 1.4 คุณภาพน้ำ | 1) จัดให้มีระบบบำบัดน้ำเสีย จำนวน 3 ชุด เป็นแบบเติมอากาศชนิดมีตัวกลางยึดเกาะ (Fixed Film Aeration Tank) โดยเป็นถังบำบัดสำเร็จรูปฝังอยู่ใต้ดิน สามารถรองรับปริมาณน้ำเสียที่เกิดขึ้นในโครงการประมาณ 250 ลบ.ม./วัน และมีค่า BOD ในน้ำทิ้งไม่เกิน 20 มก./ล | - ทางโครงการได้ดำเนินการติดตั้งระบบบำบัดน้ำเสียจำนวน 3 ระบบ เป็นระบบบำบัดน้ำเสียชนิดเติมอากาศแบบ Fixed Film โดยเป็นถังชนิดสำเร็จรูป พร้อมทั้งมีการตรวจวิเคราะห์คุณภาพน้ำทุกๆเดือน ตามที่มาตรการกำหนด | - | ภาพที่ 2-9 |

| องค์ประกอบสิ่งแวดล้อม | มาตรการป้องกันและแก้ไขผลกระทบสิ่งแวดล้อม | รายละเอียดการปฏิบัติตามมาตรการฯ | ปัญหา/อุปสรรค/<br>แนวทางแก้ไข | เอกสารอ้างอิงปัญหา/อุปสรรค |
|---|---|---|---|---|
| 3.2 การบำบัดน้ำเสีย (ต่อ) | 1) จัดให้มีระบบบำบัดน้ำเสีย จำนวน 3 ชุด เป็นแบบเติมอากาศชนิดมีตัวกลางยึดเกาะ (Fixed Film Aeration Tank) โดยเป็นถังบำบัดสำเร็จรูปฝังอยู่ใต้ดิน สามารถรองรับปริมาณน้ำเสียที่เกิดขึ้นในโครงการประมาณ 250 ลบ.ม./วัน และมีค่า BOD ในน้ำทิ้งไม่เกิน 20 มก./ล. | - ทางโครงการได้จัดให้มีระบบบำบัดน้ำเสีย จำนวน 3 ชุด เป็นแบบเติมอากาศชนิดมีตัวกลางยึดเกาะ (Fixed Film Aeration Tank) โดยเป็นถังบำบัดสำเร็จรูปฝังอยู่ใต้ดิน สามารถรองรับปริมาณน้ำเสียที่เกิดขึ้นในโครงการประมาณ 250 ลบ.ม./วัน และมีค่า BOD ในน้ำทิ้งไม่เกิน 20 มก./ล. | - | ภาพที่ 2-9<br>ภาพผนวกที่ 4-1 |

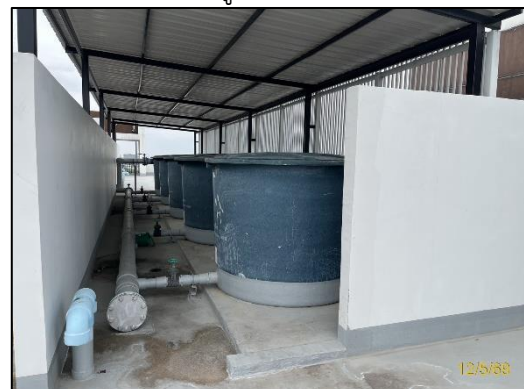
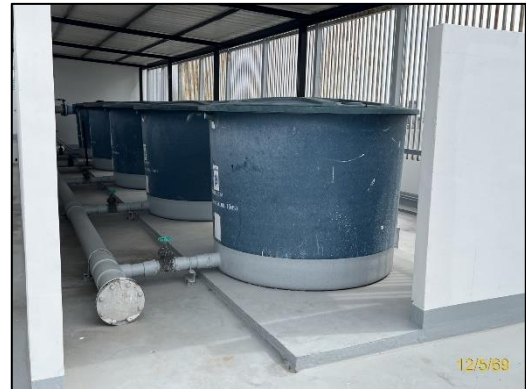
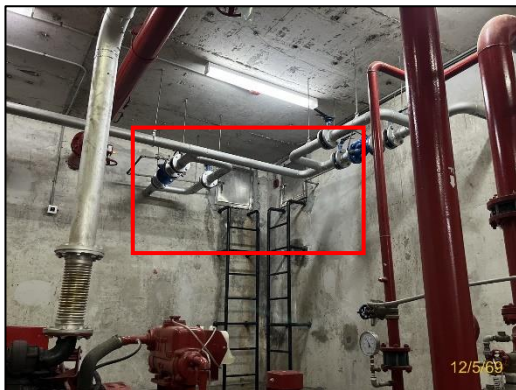
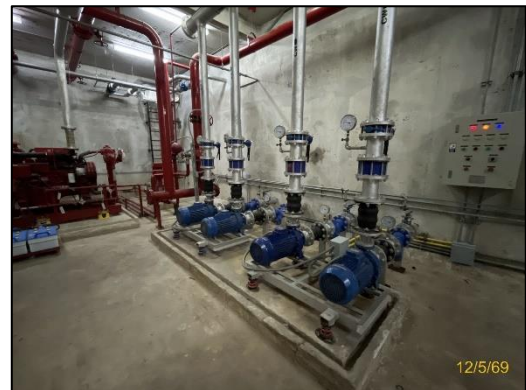
ภาพที่ 2-12 ถังสำรองน้ำ

| องค์ประกอบสิ่งแวดล้อม | มาตรการป้องกันและแก้ไขผลกระทบสิ่งแวดล้อม | รายละเอียดการปฏิบัติตามมาตรการฯ | ปัญหา/อุปสรรค/<br>แนวทางแก้ไข | เอกสารอ้างอิงปัญหา/อุปสรรค |
|---|---|---|---|---|
| 3.1 การใช้น้ำ | 1) จัดให้มีถังสำรองน้ำใต้ดิน และถังเก็บน้ำสำรองน้ำชั้นดาดฟ้า มีปริมาณเก็บน้ำรวมทั้งสิ้น 449 ลบ.ม. แบ่งปันปริมาณสำรองเพื่อการอุปโภค-บริโภค 334 ลบ.ม. และสามารถสำรองน้ำสำหรับการอุปโภค-บริโภคได้ 1.07 วัน | - โครงการมีการก่อสร้างถังเก็บน้ำใต้ดินและถังเก็บน้ำชั้นหลังคา โดยมีคุณลักษณะและคุณสมบัติสอดคล้องตามมาตรการกำหนด | - | ภาพที่ 2-12 |

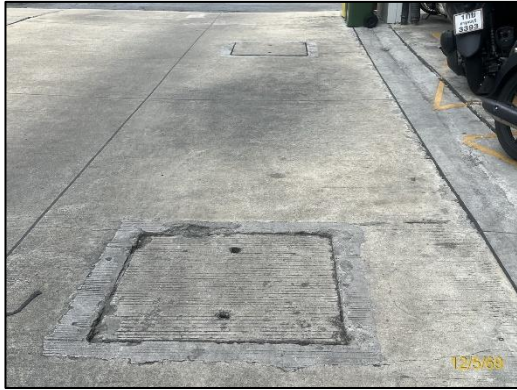
ภาพที่ 2-15 ท่อระบายน้ำ

| องค์ประกอบสิ่งแวดล้อม | มาตรการป้องกันและแก้ไขผลกระทบสิ่งแวดล้อม | รายละเอียดการปฏิบัติตามมาตรการฯ | ปัญหา/อุปสรรค/<br>แนวทางแก้ไข | เอกสารอ้างอิงปัญหา/อุปสรรค |
|---|---|---|---|---|
| 3.3 การระบายน้ำ | 1) หมั่นตรวจสอบท่อระบายน้ำ และบ่อบำบัดน้ำเป็นประจำเมื่อพบว่าภายในท่อระบายน้ำหรือบ่อบำบัดน้ำมีสิ่งอุดตันที่เกิดจากการสะสมตัวของดินตะกอนหรือเศษวัสดุอื่นๆ ซึ่งจะไปกีดขวางการระบายน้ำให้ทำความสะอาดเก็บขยะและขุดลอกดินตะกอนที่ตกค้างอยู่ในท่อระบายน้ำและบ่อบำบัดน้ำออกให้หมด โดยเฉพาะก่อนถึงฤดูฝน | - โครงการได้จัดให้เจ้าหน้าที่ของโครงการและพนักงานทำความสะอาดคอยตรวจสอบดูแลท่อระบายน้ำและบ่อบำบัดน้ำของโครงการเป็นประจำ หากพบการอุดตันหรือมีสิ่งกีดขวางทางระบาย เจ้าหน้าที่ของโครงการจะดำเนินการนำออกโดยทันที | - | ภาพที่ 2-1<br>ภาพที่ 2-10<br>ภาพที่ 2-15 |
| | 2) เมื่อฝนหยุดตกแล้วให้ตรวจสอบการระบายน้ำหากพบว่ามี การอุดตันให้รีบดำเนินการทำความสะอาดเก็บขยะและขุดลอกดินตะกอนที่ตกค้างอยู่ในท่อระบายน้ำและบ่อบำบัดน้ำ | ทางโครงการได้จัดให้มีเจ้าหน้าที่คอยตรวจสอบการระบายน้ำภายในโครงการ เพื่อป้องกันการอุดตัน และหากพบว่ามี การอุดตันทางโครงการจะรีบดำเนินการทำความสะอาด เก็บขยะ และขุดลอกดินตะกอนที่ตกค้างอยู่ในท่อระบายน้ำและบ่อบำบัดน้ำ | - | ภาพที่ 2-1<br>ภาพที่ 2-10<br>ภาพที่ 2-15 |

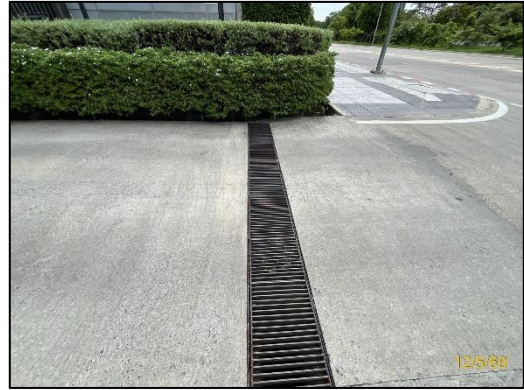
ภาพที่ 2-16 ตะแกรงครอบรางระบายน้ำ

| องค์ประกอบสิ่งแวดล้อม | มาตรการป้องกันและแก้ไขผลกระทบสิ่งแวดล้อม | รายละเอียดการปฏิบัติตามมาตรการฯ | ปัญหา/อุปสรรค/<br>แนวทางแก้ไข | เอกสารอ้างอิงปัญหา/อุปสรรค |
|---|---|---|---|---|
| | 3) จัดให้มีตะแกรงดักขยะก่อนระบายน้ำออกจากโครงการ | - โครงการได้รับการติดตั้งตะแกรงดักขยะบริเวณบ่อบำบัดน้ำก่อนระบายออกเป็นที่เรียบร้อยแล้ว นอกจากนี้ตามจุดระบายต่างๆ ภายในโครงการก็ได้รับการติดตั้งตะแกรงดักขยะด้วยเช่นกัน | - | ภาพที่ 2-16 |

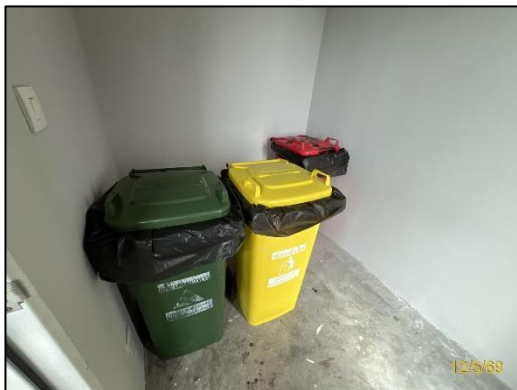
ภาพที่ 2-18 ห้องพักมูลฝอยประจำชั้น

| องค์ประกอบสิ่งแวดล้อม | มาตรการป้องกันและแก้ไขผลกระทบสิ่งแวดล้อม | รายละเอียดการปฏิบัติตามมาตรการฯ | ปัญหา/อุปสรรค/<br>แนวทางแก้ไข | เอกสารอ้างอิงปัญหา/อุปสรรค |
|---|---|---|---|---|
| 3.4 การจัดการมูลฝอย | 1) รมรณคให้ผูพักอาศัยทำการคัดแยกประเภทมูลฝอย โดยจะจัดให้มีถังรองรับมูลฝอยแยกประเภท ภายในห้องพักมูลฝอยประจำชั้น | - โครงการจัดให้ห้องพักมูลฝอยประจำชั้นมีถังรองรับมูลฝอยแยกประเภทจำนวน 3 ถัง แยกตามสี พร้อมเครื่องหมายและคำอธิบายด้านหน้าของถังอย่างชัดเจน | - | ภาพที่ 2-18 |

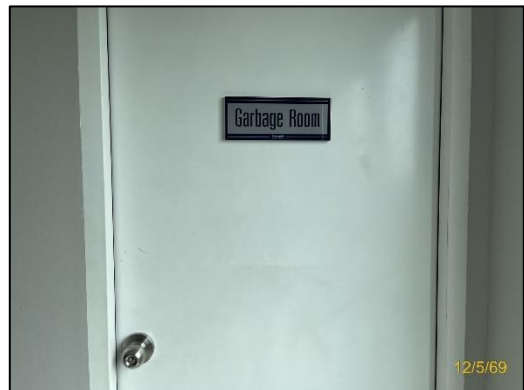
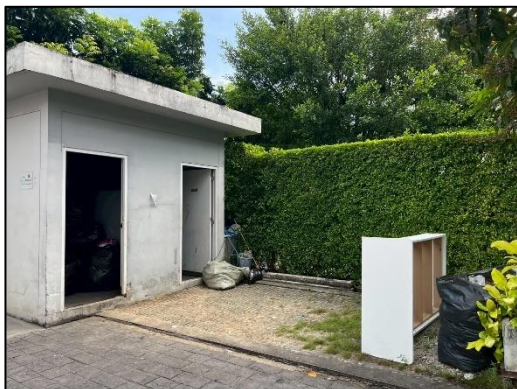
ภาพที่ 2-19 ห้องพักมูลฝอยรวม

| องค์ประกอบสิ่งแวดล้อม | มาตรการป้องกันและแก้ไขผลกระทบสิ่งแวดล้อม | รายละเอียดการปฏิบัติตามมาตรการฯ | ปัญหา/อุปสรรค/<br>แนวทางแก้ไข | เอกสารอ้างอิงปัญหา/อุปสรรค |
|---|---|---|---|---|
| | 2) จัดให้มีห้องพักมูลฝอยรวมจำนวน 1 แห่ง ตั้งอยู่บริเวณลานจอดรถด้านหลังโครงการ แบ่งเป็นห้องพักมูลฝอยเปียก 5.72 ตร.ม. และห้องพักมูลฝอยแห้ง 6.78 ตร.ม. โดยห้องพักมูลฝอยรวมมีลักษณะเป็นห้องคอนกรีต มีประตูเหล็กชนิดบานทึบ และแบ่งเป็นห้องพักมูลฝอยเปียกและแห้งอย่างเป็นสัดส่วน สามารถกักเก็บมูลฝอยที่เกิดขึ้นในโครงการได้ 4.16 วัน ซึ่งไม่น้อยกว่า 3 วัน | - โครงการได้จัดสร้างห้องพักมูลฝอยรวมจำนวน 1 จุด โดยลักษณะของตัวอาคาร และตำแหน่งที่ตั้งเป็นไปตามที่มาตรการระบุอย่างสมบูรณ์ | - | ภาพที่ 2-19 |

| องค์ประกอบสิ่งแวดล้อม | มาตรการป้องกันและแก้ไขผลกระทบสิ่งแวดล้อม | รายละเอียดการปฏิบัติตามมาตรการฯ | ปัญหา/อุปสรรค/<br>แนวทางแก้ไข | เอกสารอ้างอิงปัญหา/อุปสรรค |
|---|---|---|---|---|
| | 4) จัดให้มีถังรองรับมูลฝอยอันตราย ขนาด 240 ล. ตั้งไว้ในห้องพักมูลฝอยรวมของโครงการ โดยภายในถังจะรองด้วยถุงพลาสติกสีแดงสำหรับใส่มูลฝอยอันตรายเพื่อเก็บรวบรวมมูลฝอยอันตรายไว้ รอการเก็บขนไปกำจัดจากสำนักงานเขตจตุจักร | - โครงการจัดให้มีถังรองรับมูลฝอยอันตราย ขนาด 240 ลิตร ตั้งไว้ในห้องพักมูลฝอยรวมของโครงการ โดยติดตั้งในโซนห้องพักมูลฝอยแห้ง | - | ภาพที่ 2-19 |

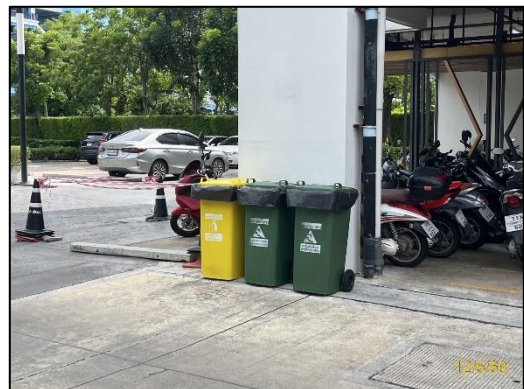
ภาพที่ 2-20 ถังรองรับมูลฝอยพื้นที่ส่วนกลาง

| องค์ประกอบสิ่งแวดล้อม | มาตรการป้องกันและแก้ไขผลกระทบสิ่งแวดล้อม | รายละเอียดการปฏิบัติตามมาตรการฯ | ปัญหา/อุปสรรค/<br>แนวทางแก้ไข | เอกสารอ้างอิงปัญหา/อุปสรรค |
|---|---|---|---|---|
| 3.4 การจัดการมูลฝอย (ต่อ) | 3) จัดเตรียมถังรองรับมูลฝอยตั้งไว้บริเวณพื้นที่ส่วนกลาง เช่น บริเวณโถงทางเดิน โถงลิฟท์ โถงพักคอย และอาคารจอดรถ เป็นต้น | - โครงการจัดให้มีถังรองรับมูลฝอยบริเวณพื้นที่ส่วนกลางเป็นที่เรียบร้อยแล้ว | - | ภาพที่ 2-20 |

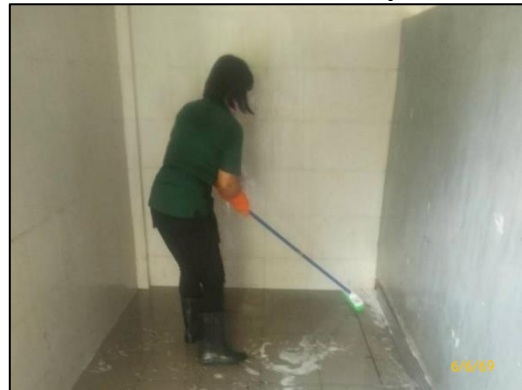
ภาพที่ 2-24 การทำความสะอาดห้องพักมูลฝอยรวม

| องค์ประกอบสิ่งแวดล้อม | มาตรการป้องกันและแก้ไขผลกระทบสิ่งแวดล้อม | รายละเอียดการปฏิบัติตามมาตรการฯ | ปัญหา/อุปสรรค/<br>แนวทางแก้ไข | เอกสารอ้างอิงปัญหา/อุปสรรค |
|---|---|---|---|---|
| | 7) จัดให้มีการล้างทำความสะอาดห้องพักมูลฝอยประจำวันของอาคาร และห้องพักมูลฝอยรวมของโครงการสัปดาห์ละ 1 ครั้ง | - โครงการจัดให้มีการดูแลในเรื่องของความสะอาด จำนวน 2 ความถี่ ได้แก่ ดูแลทุกวันภายหลังการจัดเก็บ และอย่างน้อยสัปดาห์ละ 1 ครั้ง เป็นการดูแลรักษาโดยทั่วไป เช่น การตักล้างของมูลฝอย การเปลี่ยนถุงรองรับ ความสะอาดของถัง เป็นต้น และการทำความสะอาดครั้งใหญ่ เช่น การฉีดล้าง การขัดถู และการตรวจสอบสภาพถัง รวมถึงทำความสะอาดห้องพักมูลฝอยรวมจะดำเนินการสัปดาห์ละ 2 ครั้ง โดยทำหลังการเก็บขนของสำนักงานเขต | - | ภาพที่ 2-23<br>ภาพที่ 2-24<br>ภาคผนวกที่ 3-1 |

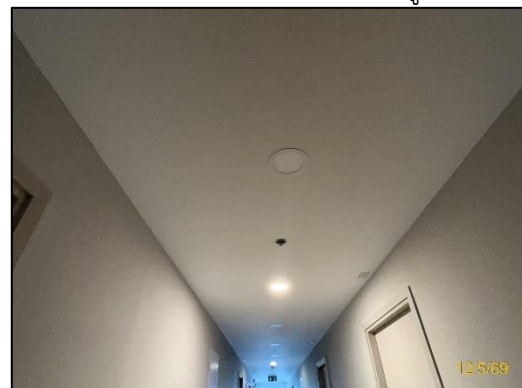
ภาพที่ 2-28 ป้ายรณรงค์ประหยัดพลังงานไฟฟ้า

| องค์ประกอบสิ่งแวดล้อม | มาตรการป้องกันและแก้ไขผลกระทบสิ่งแวดล้อม | รายละเอียดการปฏิบัติตามมาตรการฯ | ปัญหา/อุปสรรค/<br>แนวทางแก้ไข | เอกสารอ้างอิงปัญหา/อุปสรรค |
|---|---|---|---|---|
| | <p><b>มาตรการอนุรักษ์พลังงานสำหรับผู้พักอาศัย</b></p> <p>โครงการจะมีการประชาสัมพันธ์เพื่อให้ผู้พักอาศัยมีส่วนร่วมในการอนุรักษ์พลังงาน และเพื่อเป็นการส่งเสริมให้ผู้พักอาศัยช่วยกันประหยัดพลังงาน โครงการจะติดป้ายประชาสัมพันธ์ภายในพื้นที่โครงการ โดยมีข้อความ ดังนี้</p> <p>1. ปิดไฟทุกครั้งเมื่อไม่มีการใช้งาน</p> | <p>- โครงการกำหนดให้โครงการมีกิจกรรมที่เกี่ยวข้องกับการประหยัดพลังงานทั้งหมด 8 กิจกรรม ซึ่งทั้งหมดโครงการได้มีการปฏิบัติและที่สอดคล้องต่อมาตรการเป็นที่เรียบร้อยแล้ว</p> | - | <p>ภาพที่ 2-28</p> |

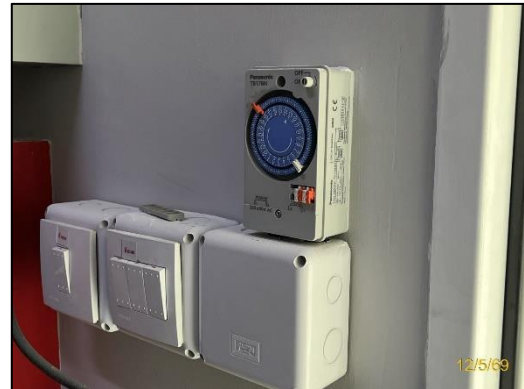
ภาพที่ 2-29 ระบบเปิด-ปิดไฟ ด้วยการตั้งเวลา

| องค์ประกอบสิ่งแวดล้อม | มาตรการป้องกันและแก้ไขผลกระทบสิ่งแวดล้อม | รายละเอียดการปฏิบัติตามมาตรการฯ | ปัญหา/อุปสรรค/<br>แนวทางแก้ไข | เอกสารอ้างอิงปัญหา/อุปสรรค |
|---|---|---|---|---|
| | 3) ดำเนินการตามมาตรการอนุรักษ์พลังงาน ดังนี้<br><b>มาตรการการอนุรักษ์พลังงานสำหรับเจ้าของโครงการหรือนิติบุคคลอาคารชุดและเจ้าหน้าที่โครงการ</b><br><b>ระบบไฟฟ้าแสงสว่าง</b><br>(ก) ปิดไฟฟ้าแสงสว่างในช่วงเวลาพักเที่ยงสำหรับพื้นที่สำนักงาน<br>(ข) แยกสวิตช์ควบคุมอุปกรณ์ไฟฟ้าส่องสว่าง แทนการใช้หนึ่งตัวควบคุมหลอดแสงสว่างจำนวนมาก<br>(ค) ดูแลทำความสะอาดหรือบำรุงรักษาอุปกรณ์ไฟฟ้าแสงสว่างอย่างต่อเนื่องและสม่ำเสมอ<br>(ง) เลือกขนาดสายไฟฟ้าให้มีความสูญเสียต่ำ<br>(จ) เลือกใช้บัลลาสต์อิเล็กทรอนิกส์ ซึ่งช่วยประหยัดไฟได้ 10 วัตต์/หลอด ประหยัดพลังงานได้ร้อยละ 30 เมื่อเทียบกับบัลลาสต์ชนิดแกนเหล็กธรรมดา<br>(ฉ) ใช้หลอดไฟ ชนิดประหยัดพลังงาน | - โครงการกำหนดให้โครงการมีกิจกรรมที่เกี่ยวข้องกับการประหยัดพลังงานทั้งหมด 14 กิจกรรม ซึ่งส่วนใหญ่โครงการได้มีการปฏิบัติ และที่สอดคล้องต่อมาตรการเป็นที่เรียบร้อยแล้ว ทั้งนี้ยังคงมีกิจกรรมบางส่วนที่ยังไม่มีการนำไปปฏิบัติ ด้วยเพราะปัจจุบันโครงการได้ดำเนินกิจกรรมทดแทนอื่น ที่ให้ประสิทธิภาพการประหยัดพลังงานดีกว่ากิจกรรมที่มาตรการระบุ อาทิ การเลือกใช้หลอดไฟประเภท LED การเปิด-ปิด ระบบไฟฟ้าด้วยการตั้งเวลา | - | ภาพที่ 2-27<br>ภาพที่ 2-28<br>ภาพที่ 2-29<br>ภาพที่ 2-30<br>ภาคผนวกที่ 3-1 |

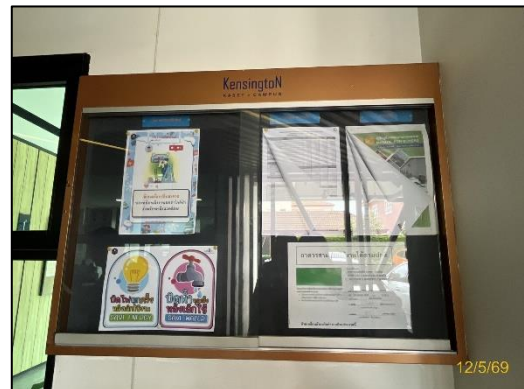
ภาพที่ 2-31 ป้ายประชาสัมพันธ์การล้างเครื่องปรับอากาศ

| องค์ประกอบสิ่งแวดล้อม | มาตรการป้องกันและแก้ไขผลกระทบสิ่งแวดล้อม | รายละเอียดการปฏิบัติตามมาตรการฯ | ปัญหา/อุปสรรค/<br>แนวทางแก้ไข | เอกสารอ้างอิงปัญหา/อุปสรรค |
|---|---|---|---|---|
| 3.5 การใช้ไฟฟ้า (ต่อ) | <p><b>ระบบทำความเย็นปรับอากาศ</b></p> <p>(ก) ปลุกต้นไม้ภายในโครงการให้มากที่สุดบริเวณพื้นที่ว่าง ซึ่งไม่ใช่ถนนและทางวิ่ง เพื่อลดภาระการทำงานของเครื่องปรับอากาศ</p> <p>(ข) ตั้งอุณหภูมิเครื่องปรับอากาศให้เหมาะสมคือ 25°C</p> <p>(ค) ปิดเครื่องปรับอากาศในช่วงเวลาพักเที่ยง สำหรับห้องสำนักงาน ให้ใช้วิธีการลดการทำงานของคอมเพรสเซอร์ โดยปรับเทอร์โมสตัทให้อยู่ที่อุณหภูมิสูงสุด เพื่อให้คอมเพรสเซอร์หยุดทำงาน</p> <p>(ง) เปิดเครื่องระบายอากาศอย่างสม่ำเสมอ</p> <p>(จ) บำรุงรักษาเครื่องปรับอากาศอย่างสม่ำเสมอ</p> <p>(ฉ) ทำความสะอาดแผ่นกรองอากาศด้านหน้าและแผ่นระบายความร้อนทุกเดือน</p> <p>(ช) เลือกใช้เครื่องปรับอากาศประสิทธิภาพสูง และประหยัดพลังงาน</p> <p>(ซ) ติดป้ายประชาสัมพันธ์ ให้ช่างแอร์เป็นประจำสม่ำเสมอ พร้อมระบุติดต่อช่างซ่อม/ช่างแอร์ เพื่ออำนวยความสะดวกผู้พักอาศัยภายในโครงการ</p> | <p>- ทางโครงการได้ทำการดูแลในเรื่องของระบบทำความเย็นปรับอากาศภายในโครงการอย่างเรียบร้อย โดยจัดให้มีเจ้าหน้าที่ ช่างประจำอาคาร และพนักงานทำความสะอาดภายในโครงการ คอยดูแลความสะอาด ความเรียบร้อยภายในโครงการ ทั้งนี้ ทางโครงการยังได้จัดให้มีการประชาสัมพันธ์เรื่องการล้างแอร์อย่างเป็นประจำสม่ำเสมอ และมีการระบุช่องทางการติดต่อช่าง เพื่ออำนวยความสะดวกให้ผู้พักอาศัย การดูแลเครื่องปรับอากาศและล้างเครื่องปรับอากาศช่วยลดภาระการทำงานของเครื่องปรับอากาศ</p> | - | <p>ภาพที่ 2-28</p> <p>ภาพที่ 2-31</p> <p>ภาพที่ 2-32</p> <p>ภาคผนวกที่ 3-1</p> |

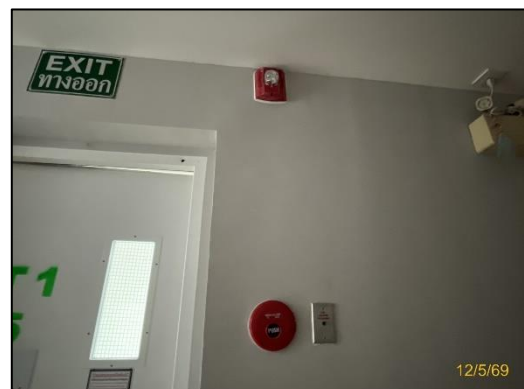
ภาพที่ 2-34 ปุ่มกดแจ้งสัญญาณอัคคีภัย

| องค์ประกอบสิ่งแวดล้อม | มาตรการป้องกันและแก้ไขผลกระทบสิ่งแวดล้อม | รายละเอียดการปฏิบัติตามมาตรการฯ | ปัญหา/อุปสรรค/<br>แนวทางแก้ไข | เอกสารอ้างอิงปัญหา/อุปสรรค |
|---|---|---|---|---|
| 3.6 การป้องกันอัคคีภัย | <p>1) จัดให้มีอุปกรณ์ระบบตรวจสอบและแจ้งเหตุเพลิงไหม้ ได้แก่ แผงควบคุมระบบแจ้งเหตุอัคคีภัย (Fine Alarm Control Panel: FCP) เครื่องตรวจจับควัน (Smoke Detector: SD) ปุ่มกดแจ้งสัญญาณอัคคีภัย (Fine Alarm Station) และอุปกรณ์ส่งสัญญาณแจ้งเหตุแบบกริ่งสัญญาณ (Alarm Bell)</p> | - โครงการได้ดำเนินการติดตั้งระบบป้องกันและระงับอัคคีภัย เป็นไปตามที่มาตรการระบุทุกประการ | - | <p>ภาพที่ 2-33</p> <p>ภาพที่ 2-34</p> <p>ภาคผนวกที่ 3-1</p> |

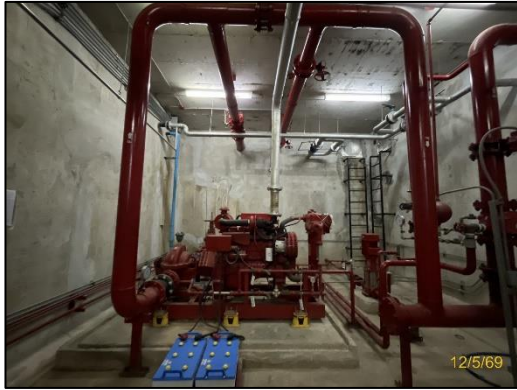
ภาพที่ 2-35 เครื่องสูบน้ำแบบเครื่องยนต์และเครื่องสูบน้ำดับเพลิง

| องค์ประกอบสิ่งแวดล้อม | มาตรการป้องกันและแก้ไขผลกระทบสิ่งแวดล้อม | รายละเอียดการปฏิบัติตามมาตรการฯ | ปัญหา/อุปสรรค/<br>แนวทางแก้ไข | เอกสารอ้างอิงปัญหา/อุปสรรค |
|---|---|---|---|---|
| | <p>2) จัดให้มีเครื่องสูบน้ำสำหรับดับเพลิงที่มีอัตราการจ่ายน้ำสูงสุด 1,000 GPM หรือ 227.1 ลบ.ม./ชม. การสำรองน้ำดับเพลิงของโครงการจะต้องสำรองน้ำไว้นานอย่างน้อย 30 นาที หรือ 87 ลบ.ม. (อัตราการจ่ายน้ำเข้าสู่ระบบดับเพลิง 750 GPM หรือ 174 ลบ.ม./ชม.) ซึ่งโครงการออกแบบให้มีปริมาณน้ำสำรองเพื่อการดับเพลิง 115 ลบ.ม. (มากกว่า 87 ลบ.ม.)</p> | - โครงการได้มีการติดตั้งเครื่องสูบน้ำดับเพลิงจำนวน 1 เครื่อง โดยติดตั้งบริเวณห้องเครื่องสูบน้ำประจำ นอกจากนี้นี้ยังมีถังสำรองน้ำดับเพลิงขนาด 115 ลบ.ม. ซึ่งสำรองน้ำได้มากกว่า 30 นาที คอยสนับสนุนงานดับเพลิงด้วย | - | ภาพที่ 2-35 |

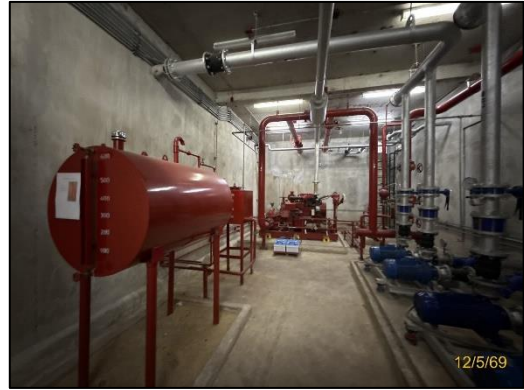
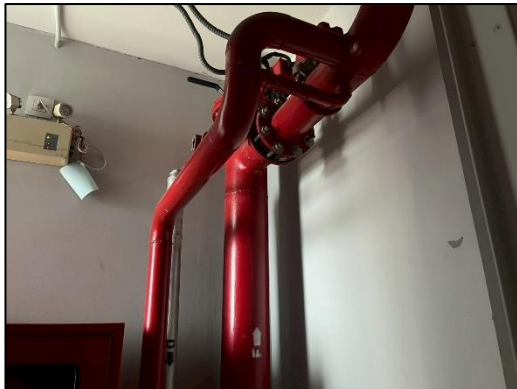
ภาพที่ 2-36 ท่อยืน (Stand Pipe)

| องค์ประกอบสิ่งแวดล้อม | มาตรการป้องกันและแก้ไขผลกระทบสิ่งแวดล้อม | รายละเอียดการปฏิบัติตามมาตรการฯ | ปัญหา/อุปสรรค/<br>แนวทางแก้ไข | เอกสารอ้างอิงปัญหา/อุปสรรค |
|---|---|---|---|---|
| | <p>3) จัดให้มีระบบท่อจ่ายน้ำดับเพลิงแยกเป็นอิสระจากท่อจ่ายน้ำดีของอาคาร โดยมีขนาดท่อ 150 มม. จ่ายน้ำให้กับตู้เก็บสายฉีดน้ำดับเพลิง (Fire Hose Cabinet) โดยจ่ายน้ำไปยังตู้เก็บสายฉีดน้ำดับเพลิง และหัวกระจายน้ำอัตโนมัติ (Sprinkler)</p> | - โครงการจัดให้มีระบบท่อจ่ายน้ำดับเพลิง ตู้เก็บสายฉีดน้ำดับเพลิง และหัวกระจายน้ำอัตโนมัติ ได้รับการติดตั้งภายในพื้นที่โครงการเป็นที่เรียบร้อยแล้ว | - | <p>ภาพที่ 2-36</p> <p>ภาพที่ 2-37</p> <p>ภาพที่ 2-38</p> |

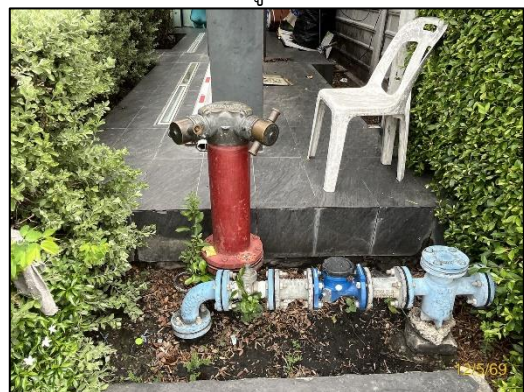
ภาพที่ 2-39 หัวรับน้ำดับเพลิง

| องค์ประกอบสิ่งแวดล้อม | มาตรการป้องกันและแก้ไขผลกระทบสิ่งแวดล้อม | รายละเอียดการปฏิบัติตามมาตรการฯ | ปัญหา/อุปสรรค/<br>แนวทางแก้ไข | เอกสารอ้างอิงปัญหา/อุปสรรค |
|---|---|---|---|---|
| 3.6 การป้องกันอัคคีภัย (ต่อ) | 4) จัดให้มีหัวรับน้ำดับเพลิงเป็นชนิดข้อต่อสวมเร็วมีฝาครอบและโซ่เป็นหัวรับน้ำ 2 ทาง ขนาด 65 มม. ทั้ง 2 ทาง เพื่อเชื่อมกับระบบท่อน้ำขนาด 150 มม. | - โครงการจัดให้มีหัวรับน้ำดับเพลิง ได้รับการติดตั้งภายในพื้นที่โครงการเป็นที่เรียบร้อยแล้ว | - | ภาพที่ 2-39 |

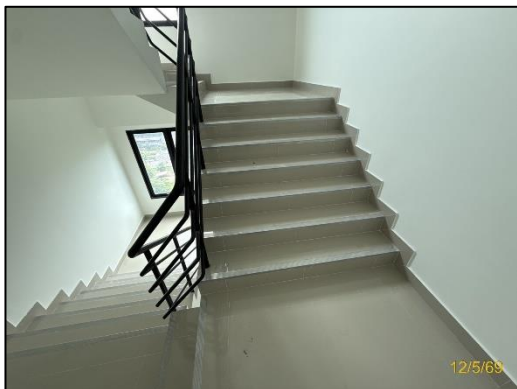
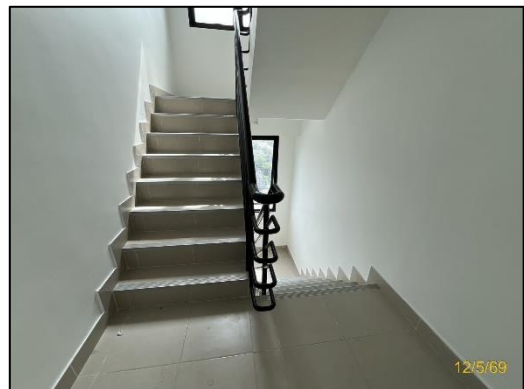
ภาพที่ 2-40 บันไดหนีไฟ

| องค์ประกอบสิ่งแวดล้อม | มาตรการป้องกันและแก้ไขผลกระทบสิ่งแวดล้อม | รายละเอียดการปฏิบัติตามมาตรการฯ | ปัญหา/อุปสรรค/<br>แนวทางแก้ไข | เอกสารอ้างอิงปัญหา/อุปสรรค |
|---|---|---|---|---|
| | 5) จัดให้มีบันไดสำหรับใช้เป็นเส้นทางหนีไฟจำนวน 2 แห่ง/อาคาร สามารถรองรับผู้พักอาศัยและพนักงานของโครงการ โดยมีระยะเวลาในการลำเลียงคนไปยังพื้นที่รวมพลประมาณ 11-12 นาที (น้อยกว่า 60 นาที) | - โครงการจัดให้มีบันไดหนีไฟ ได้รับการก่อสร้างเป็นที่เรียบร้อยแล้ว โดยแต่ละอาคารจะมีบันไดจำนวน 2 แห่ง สามารถขึ้น-ลง ได้สุดทาง | - | ภาพที่ 2-40 |

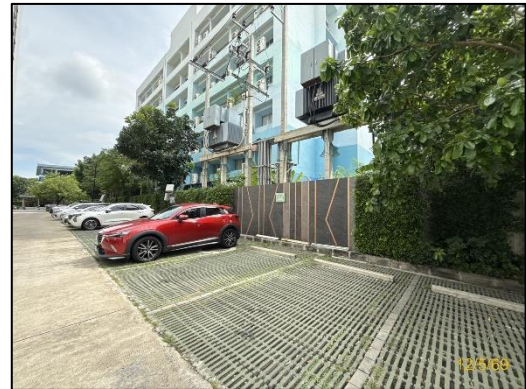
ภาพที่ 2-41 จุดรวมพล

| องค์ประกอบสิ่งแวดล้อม | มาตรการป้องกันและแก้ไขผลกระทบสิ่งแวดล้อม | รายละเอียดการปฏิบัติตามมาตรการฯ | ปัญหา/อุปสรรค/<br>แนวทางแก้ไข | เอกสารอ้างอิงปัญหา/อุปสรรค |
|---|---|---|---|---|
| | 6) จัดให้มีจุดรวมพลจำนวน 1 แห่ง ที่ปริมาณพื้นที่สีเขียวและพื้นที่ว่าง 12 ม. หน้าอาคาร โดยมีขนาดพื้นที่สีเขียวและพื้นที่ว่าง 12 ม. หน้าอาคาร โดยมีขนาดพื้นที่ 664.31 ตร.ม. คิดเป็นสัดส่วนพื้นที่รวมพลต่อจำนวนผู้พักอาศัยเท่ากับ 0.44 ตร.ม. /คน (ไม่น้อยกว่า 0.25 ตร.ม./คน) โดยการกำหนดจุดรวมพลสามารถปรับเปลี่ยนตำแหน่งได้ตามความเหมาะสมกับสภาพความเป็นจริงเมื่อมีการชักซ้อมการหนีไฟกับหน่วยงานที่เกี่ยวข้อง | - โครงการจัดให้มีพื้นที่หนีไฟทางอากาศและจุดรวมคนเบื้องต้น ได้รับการจัดตั้งในบริเวณที่เหมาะสมเป็นที่เรียบร้อยแล้ว | - | ภาพที่ 2-41 |

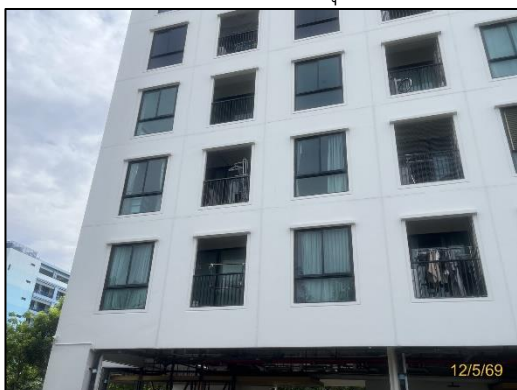
ภาพที่ 2-69 ผ้า màn ตามห้องพัก

| องค์ประกอบสิ่งแวดล้อม | มาตรการป้องกันและแก้ไขผลกระทบสิ่งแวดล้อม | รายละเอียดการปฏิบัติตามมาตรการฯ | ปัญหา/อุปสรรค/<br>แนวทางแก้ไข | เอกสารอ้างอิงปัญหา/อุปสรรค |
|---|---|---|---|---|
| | 3) ติดตั้งผ้าม่านหรือบังตาในแต่ละห้องเพื่อสามารถเปิด/ปิดได้ตามความประสงค์ของผู้พักอาศัย | - โครงการได้จัดให้มีม่านตามห้องพักของผู้พักอาศัย เพื่อบังสายตาจากภายนอกและเพิ่มความเป็นส่วนตัว | - | ภาพที่ 2-69 |
