## 5. ผลการดำเนินการตามมาตรการป้องกันและแก้ไขผลกระทบสิ่งแวดล้อม

### ตารางที่ 2 เปรียบเทียบมาตรการป้องกันและแก้ไขผลกระทบสิ่งแวดล้อมที่กำหนดไว้ในรายงานการวิเคราะห์ผลกระทบสิ่งแวดล้อม

#### โครงการ Courtyard by Marriott Bangkok Hotel (ชื่อเดิม โรงแรมคอร์ตยาร์ด กรุงเทพ) ระยะเปิดดำเนินการ

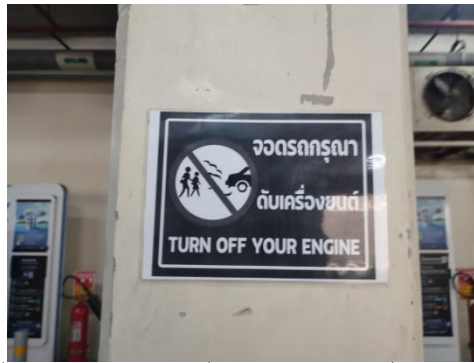
| เงื่อนไขตามมาตรการป้องกันและแก้ไขผลกระทบสิ่งแวดล้อม | ผลการปฏิบัติตามมาตรการ | ปัญหา อุปสรรค และข้อเสนอแนะ | เอกสารอ้างอิง |
|---|---|---|---|
| 1. ควบคุมดูแลให้ผู้ใช้บริการปฏิบัติตามกฎหมายห้ามติดเครื่องขณะจอดรถในส่วน<br>ของที่จอดรถอย่างเคร่งครัด | ติดตั้งป้ายดับเครื่องยนต์ไว้บริเวณที่จอดรถไว้แล้ว | - | ภาพที่ 4-1 |

ภาพที่ 4-1 ป้ายเตือนให้ดับเครื่องยนต์ติดไว้บริเวณที่จอดรถใต้อาคาร

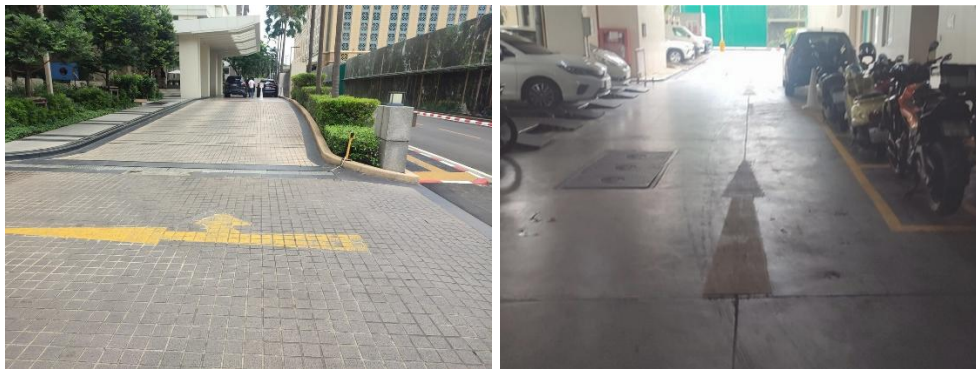
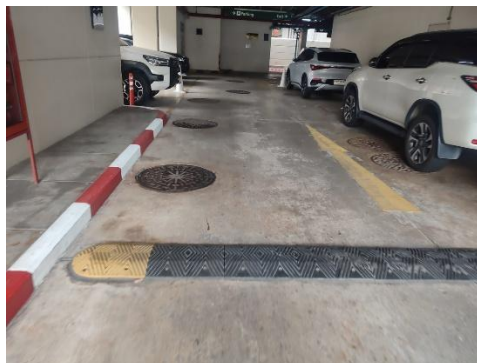
| เงื่อนไขตามมาตรการป้องกันและแก้ไขผลกระทบสิ่งแวดล้อม | ผลการปฏิบัติตามมาตรการ | ปัญหา อุปสรรค และข้อเสนอแนะ | เอกสารอ้างอิง |
|---|---|---|---|
| 2. ปฏิบัติตามมาตรการป้องกันและลดผลกระทบสิ่งแวดล้อมในหัวข้อการจราจร<br>อย่างเคร่งครัด | ติดป้ายดับเครื่องยนต์ มีสัญญาณจราจรบนพื้นทางแสดงทิศทางวิ่งรถ | - | ภาพที่ 4-2 |

ภาพที่ 4-2 ป้ายสัญลักษณ์ทิศทางวิ่งรถแบบทิศทางเดียว และเส้นชะลอความเร็วรถ

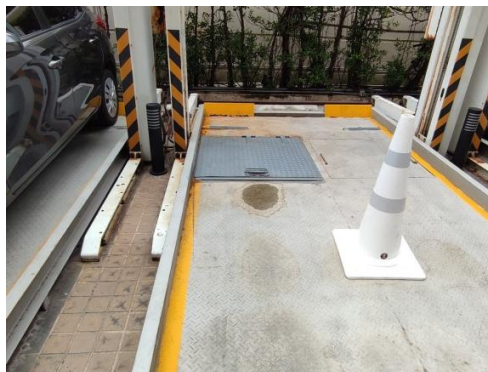
| เงื่อนไขตามมาตรการป้องกันและแก้ไขผลกระทบสิ่งแวดล้อม | ผลการปฏิบัติตามมาตรการ | ปัญหา อุปสรรค และข้อเสนอแนะ | เอกสารอ้างอิง |
|---|---|---|---|
| 2. บ่อบำบัดน้ำเสียในโครงการ ต้องติดตั้งตะแกรงดักขยะ | ดำเนินการไว้แล้ว | - | ภาพที่ 4-3 |

ภาพที่ 4-3 บริเวณบ่อบำบัดน้ำเสียรวม แบบ Activated Sludge และบ่อกักน้ำทิ้ง ตรวจคุณภาพน้ำ

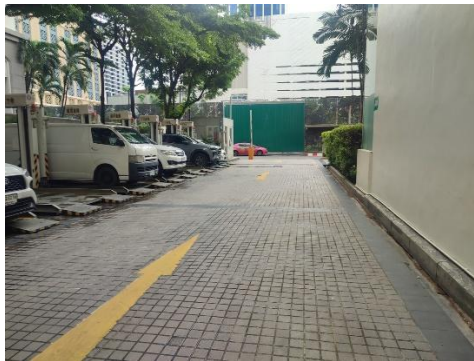
| เงื่อนไขตามมาตรการป้องกันและแก้ไขผลกระทบสิ่งแวดล้อม | ผลการปฏิบัติตามมาตรการ | ปัญหา อุปสรรค และข้อเสนอแนะ | เอกสารอ้างอิง |
|---|---|---|---|
| <b>4.การระบายน้ำและการป้องกันน้ำท่วม</b><br>1. จัดให้มีการกักเก็บน้ำฝนที่ตกลงในพื้นที่โครงการ โดยก่อสร้างบ่อหน่วงน้ำไว้ใต้ดิน บริเวณพื้นที่จอดรถทางทิศตะวันออกของโครงการ คิดเป็นความจุประมาณ 125 ลบ.ม. เพื่อกักเก็บน้ำฝนในระยะเวลา 3 ชม. | กักเก็บน้ำฝนไว้ที่บ่อหน่วงน้ำ ไม่พบว่ามีน้ำเอ่อท่วมขังในพื้นที่โครงการแต่อย่างใด | - | ภาพที่ 4-5 |

ภาพที่ 4-5 บริเวณจุดที่ตั้งบ่อน้ำใต้ดินที่ทางวิ่งรถ

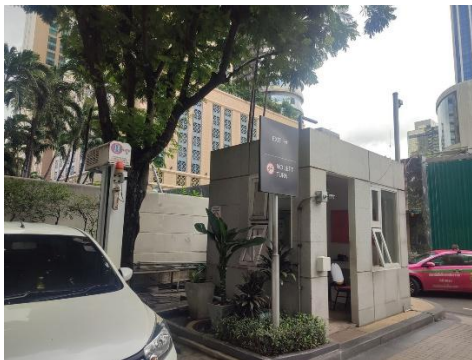
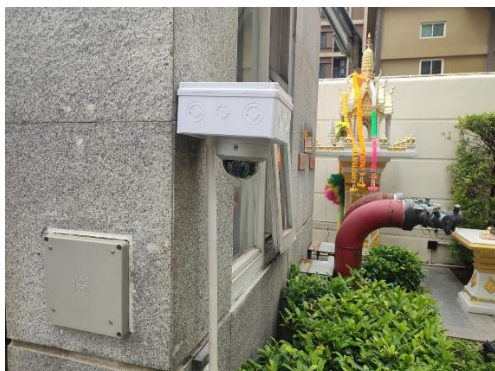
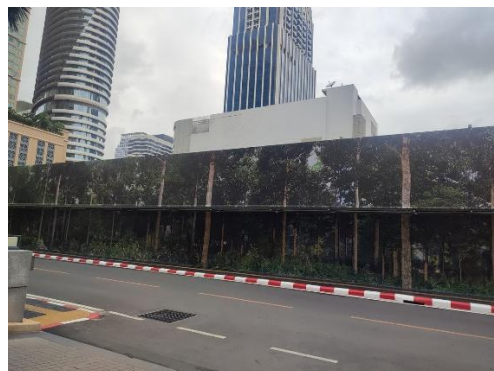
| เงื่อนไขตามมาตรการป้องกันและแก้ไขผลกระทบสิ่งแวดล้อม | ผลการปฏิบัติตามมาตรการ | ปัญหา อุปสรรค และข้อเสนอแนะ | เอกสารอ้างอิง |
|---|---|---|---|
| <b>5.คุณค่าการใช้ประโยชน์ของมนุษย์</b><br><b>5.1 การจราจร</b><br>1. จัดระบบการจราจรภายในแบบทางเดียว มีทางเข้า-ออก 2 ทางกว้างด้านละ 3 เมตร มากกว่าที่กฎหมายกำหนด(กำหนดเส้นทางเดียวต้องไม่ต่ำกว่า 3.5 เมตร) ทั้งนี้เพื่อเพิ่มความสะดวกในการเลี้ยวเข้า-ออกจากโครงการ | จัดการจราจรแบบทิศทางเดียวไว้แล้ว ทางเข้าและทางออกกว้างด้านละ 3 เมตร | - | ภาพที่ 4-6 |
| 4. จัดตำแหน่งของจุดควบคุมการออกบัตรจอดรถให้อยู่ลึกเข้าไปในโครงการอย่างต่ำ 20 เมตร เพื่อป้องกันการจอดรถคอยบนเส้นทางภายนอก | จุดควบคุมอยู่ด้านหน้าโครงการ ไม่ได้อยู่ลึกขนาด 20 เมตร อาจเนื่องจากพื้นที่โครงการอยู่ลึกในซอยมหาดเล็กหลวง และตลอดมาไม่มีแถวคอยบริเวณด้านหน้าโครงการบนถนนซอยมหาดเล็กหลวง 1 | - | ภาพที่ 4-6 |
| 5. จัดให้มีเจ้าหน้าที่ประจำพื้นที่จอดรถทั้งในและนอกอาคาร และประตูเข้า-ออกเพื่อควบคุมและอำนวยความสะดวกในการเข้าจอดรถ | มีเจ้าหน้าที่ประจำบริเวณป้อมยามประตูเข้า-ออกโครงการไว้ตลอด 24 ชั่วโมง | - | ภาพที่ 4-6 |

ภาพที่ 4-6 ป้อมยามด้านหน้าโครงการ ทางเข้า-ออกโครงการกว้างด้านละ 3 เมตร และฝั่งตรงข้ามเป็นพื้นที่ก่อสร้างมีหลังคาบริเวณทางเท้า

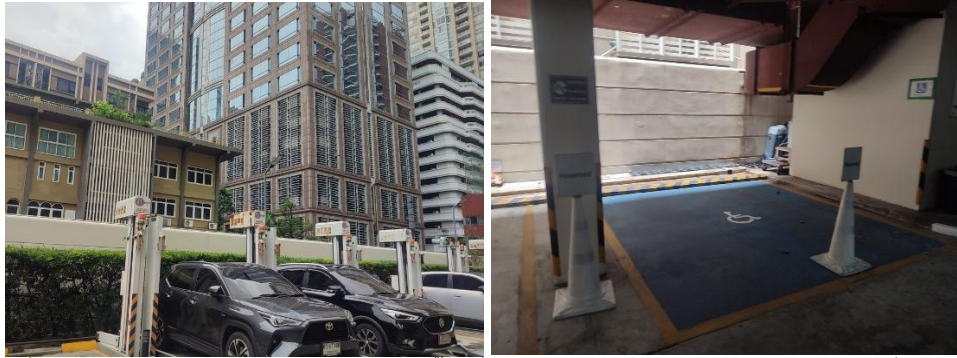
| เงื่อนไขตามมาตรการป้องกันและแก้ไขผลกระทบสิ่งแวดล้อม | ผลการปฏิบัติตามมาตรการ | ปัญหา อุปสรรค และข้อเสนอแนะ | เอกสารอ้างอิง |
|---|---|---|---|
| 3. ที่จอดรถแบบ 2-Layer Lifting-Sliding Type ต้องมีความแข็งแรงที่จะรองรับน้ำหนักรถได้และต้องติดตั้งในพื้นที่ว่างที่ไม่กีดขวางการจราจรภายในโครงการ | มีที่จอดรถแบบ 2-Layer Lifting-Sliding Type ซึ่งอยู่ระหว่างนำไปซ่อมแซม ให้ใช้ได้ดังเดิม | - | ภาพที่ 4-7 |

ภาพที่ 4-7 ที่จอดรถแบบ 2 Layer Lifting-Sliding Type ติดตั้งไว้ที่ทิศตะวันตกและทิศตะวันออกของโครงการและที่จอดรถคนพิการ

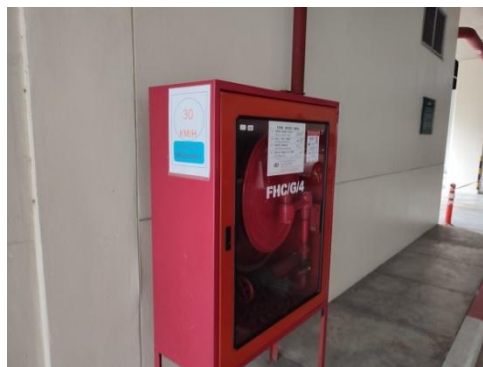
| เงื่อนไขตามมาตรการป้องกันและแก้ไขผลกระทบสิ่งแวดล้อม | ผลการปฏิบัติตามมาตรการ | ปัญหา อุปสรรค และข้อเสนอแนะ | เอกสารอ้างอิง |
|---|---|---|---|
| 7. จำกัดความเร็วของพาหนะทุกคันในโครงการไม่เกิน 30 กม./ชม.และจัดให้มีตัวหนอนเป็นระยะ ตามความเหมาะสม | จำกัดความเร็วของรถโดยติดป้ายเตือนให้ใช้ความเร็วภายในโครงการไม่เกิน 30 กม./ชม. | - | ภาพที่ 4-9 |

ภาพที่ 4-9 ป้ายเตือนให้ใช้ความเร็วไม่เกิน 30 กม./ชม.

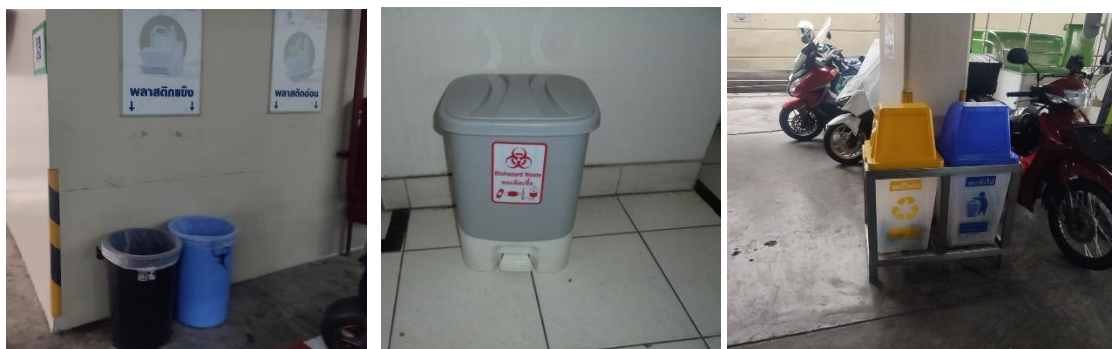
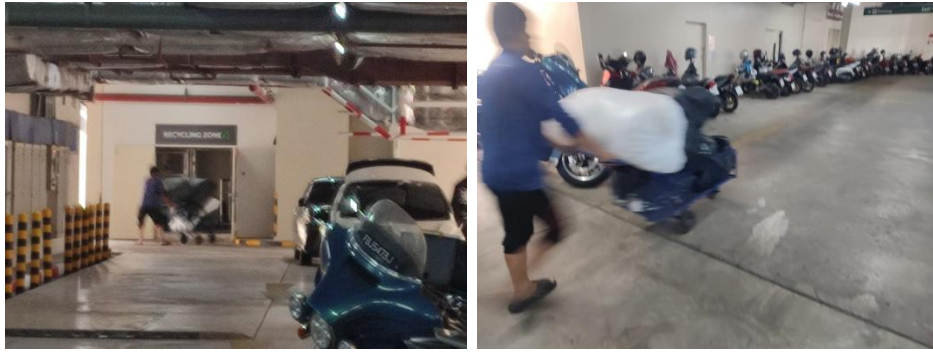
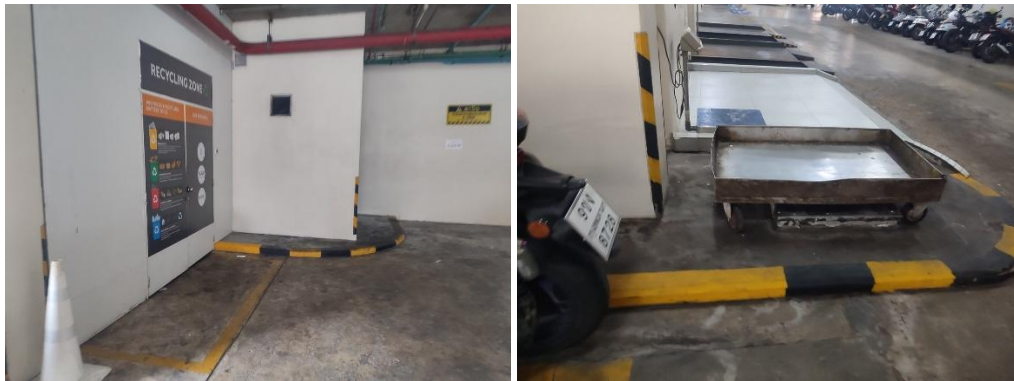
| เงื่อนไขตามมาตรการป้องกันและแก้ไขผลกระทบสิ่งแวดล้อม | ผลการปฏิบัติตามมาตรการ | ปัญหา อุปสรรค และข้อเสนอแนะ | เอกสารอ้างอิง |
|---|---|---|---|
| 1. จัดให้มีมาตรการลดปริมาณมูลฝอยโดยจัดหาถังรองรับมูลฝอยในแต่ละห้องพัก ขนาด 10 ลิตร ห้องละ 2 ใบ ส่วนในบริเวณนอกห้องพัก โครงการได้จัดเตรียมถังรองรับมูลฝอยขนาด 20 ลิตร จำนวน 2 ใบ จัดวางไว้ในทุกชั้นในบริเวณบันไดขึ้นลง เพื่อรองรับมูลฝอยเพิ่มเติมจากผู้พักอาศัยหรือเจ้าหน้าที่โครงการ และมีถังรองรับมูลฝอยแยกประเภทในห้องพักมูลฝอยรวมขนาด 100 ลิตร มีฝาปิดมิดชิด และจำนวน 15 ใบ/ห้อง โดยถังสีเหลืองเป็นมูลฝอยแห้ง สีเขียวเป็นมูลฝอยเปียก และสีเทาเป็นมูลฝอยอันตราย | มีมาตรการลดมูลฝอยด้วยการคัดแยกมูลฝอย และมูลฝอยแต่ละห้องพักในปัจจุบันผู้มาพักอาศัย เจ้าหน้าที่เก็บขนมูลฝอยที่ห้องพักไปพักไว้ที่ห้องพักมูลฝอยบริเวณชั้นล่างติดกับทางวิ่งรถ และรถเก็บขนเข้ามาเก็บโดยสะดวก สำหรับห้องพักขยะทั่วไปเป็นขยะของโครงการ และพนักงานจะเป็นรถเก็บขนของสำนักงานเขตเข้ามาเก็บขนเป็นปกติ | - | ภาพที่ 4-10 |
| 2. ตำแหน่งที่ตั้งถังรองรับมูลฝอยต้องสอดคล้องกับกิจกรรมที่เกิดจากมูลฝอย เช่น ห้องพักทุกห้อง ภัตตาคาร และส่วนใช้ประโยชน์สาธารณะอื่น ๆ | ติดตั้งถังรองรับมูลฝอยไว้ที่ห้องพักทุกห้อง ห้องครัว ทางเดิน | - | ภาพที่ 4-10 |

ภาพที่ 4-10 ถังรองรับมูลฝอย และป้ายรณรงค์คัดแยกมูลฝอย

ภาพที่ 4-10 ถึงรองรับมูลฝอยและห้องพักมูลฝอยรวม และเครื่องชั่งน้ำหนักมูลฝอย (ต่อ)

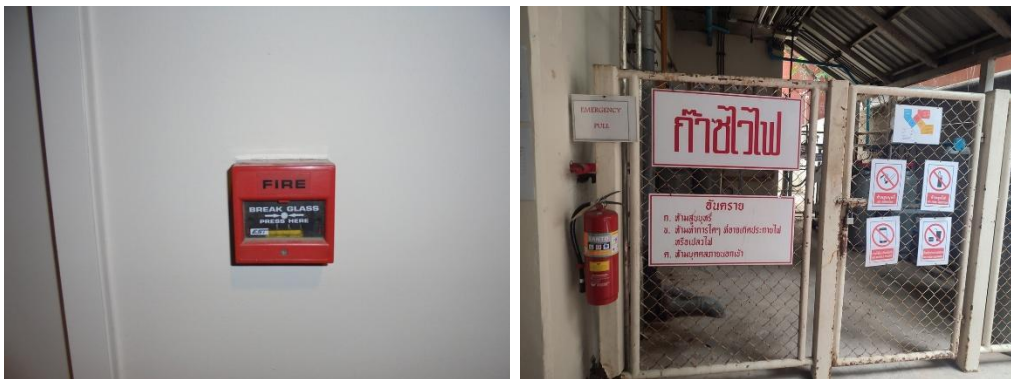
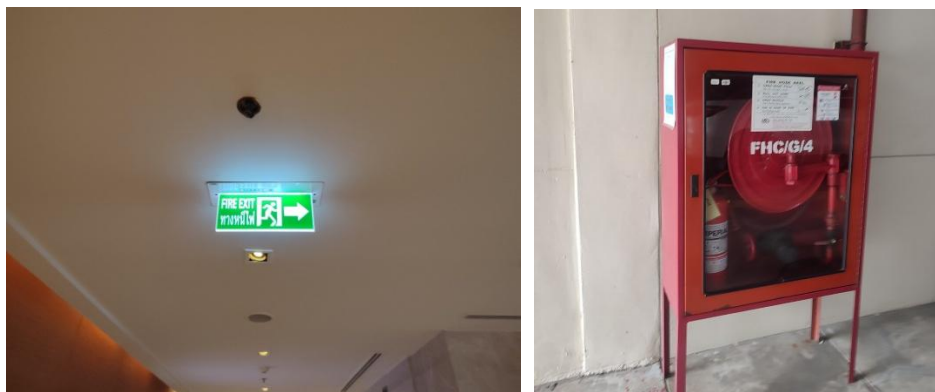
| เงื่อนไขตามมาตรการป้องกันและแก้ไขผลกระทบสิ่งแวดล้อม | ผลการปฏิบัติตามมาตรการ | ปัญหา อุปสรรค และข้อเสนอแนะ | เอกสารอ้างอิง |
|---|---|---|---|
| 1. จัดให้มีระบบสัญญาณแจ้งเหตุเพลิงไหม้ ระบบผจญเพลิง ทางหนีไฟ ประกอบด้วย อุปกรณ์ และรายละเอียดการทำงานสอดคล้องกับกฎกระทรวงฉบับที่ 33 (2535) กฎกระทรวงฉบับที่ 50 (2540) และมาตรฐานต่าง ๆ | ติดตั้งระบบแจ้งเหตุเพลิงไหม้ เช่น Smoke Detector , Manual Station, Fire Alarm Bell ติดตั้งไว้สอดคล้องกับกฎกระทรวงฉบับที่ 33 (2535) กฎกระทรวงฉบับที่ 50 (2540) | - | ภาพที่ 4-11 |

ภาพที่ 4-11 ระบบสัญญาณแจ้งเหตุเพลิงไหม้ และหัวกระจายน้ำดับเพลิงอัตโนมัติ หลอดประหยัดไฟ LED

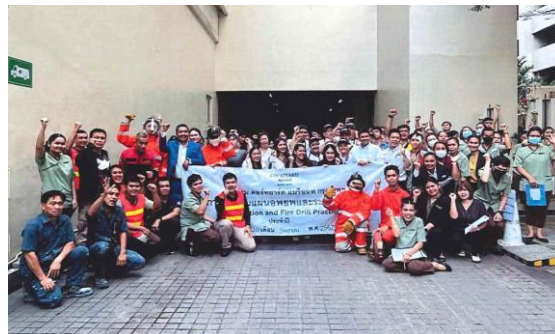
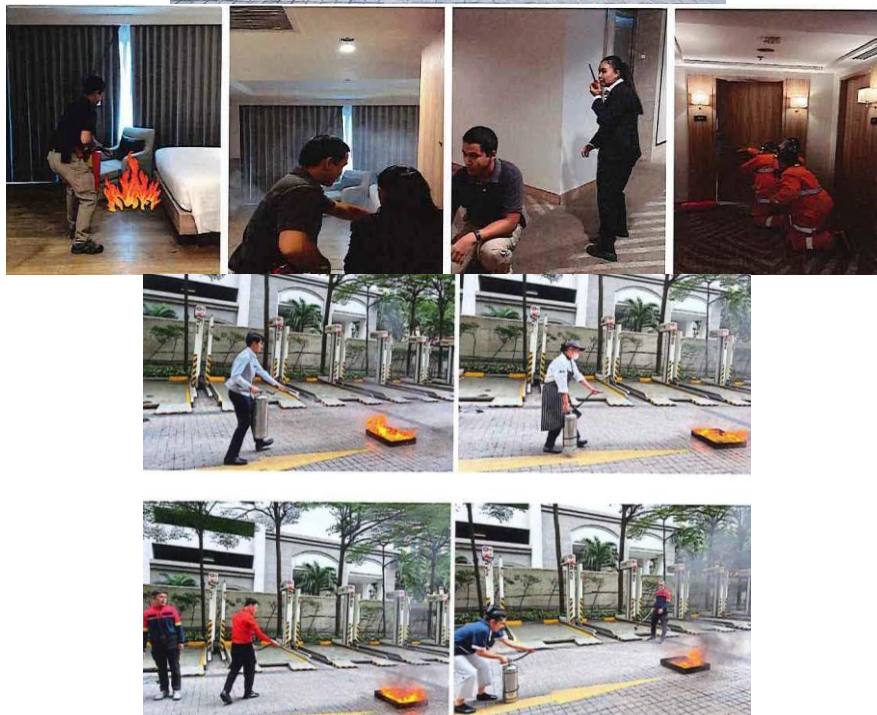
| เงื่อนไขตามมาตรการป้องกันและแก้ไขผลกระทบสิ่งแวดล้อม | ผลการปฏิบัติตามมาตรการ | ปัญหา อุปสรรค และข้อเสนอแนะ | เอกสารอ้างอิง |
|---|---|---|---|
| 6. จัดให้มีการฝึกซ้อมดับเพลิงอย่างน้อยปีละ 1 ครั้ง | ซ้อมดับเพลิงในปี 2568 ไว้แล้ว ครั้งต่อไปปลายปี 2569 | - | ภาพที่ 4-13 |

ภาพที่ 4-13 การซ้อมดับเพลิงและอพยพหนีไฟ

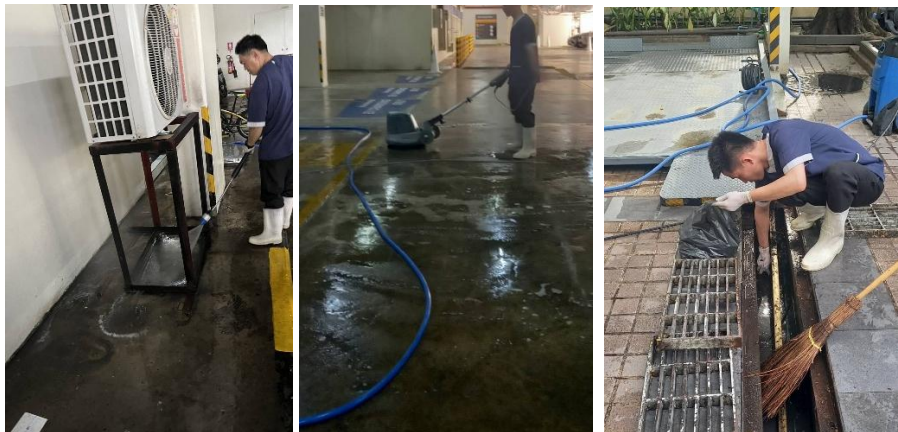
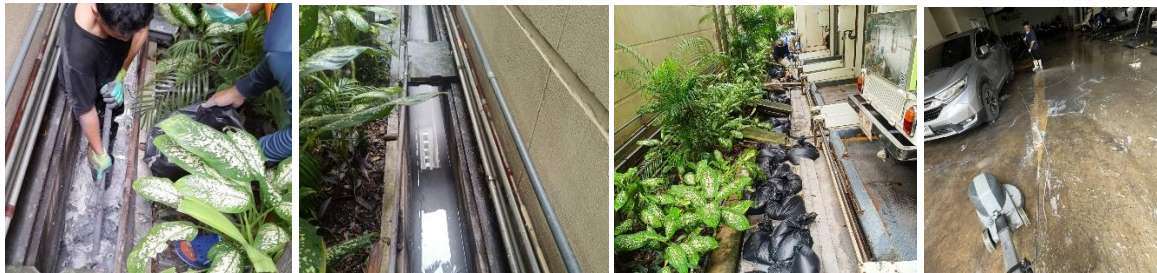
| เงื่อนไขตามมาตรการป้องกันและแก้ไขผลกระทบสิ่งแวดล้อม | ผลการปฏิบัติตามมาตรการ | ปัญหา อุปสรรค และข้อเสนอแนะ | เอกสารอ้างอิง |
|---|---|---|---|
| 3. หมั่นตรวจสอบสิ่งอุดตันหรือกีดขวางทางไหลของน้ำในรางระบายน้ำและภายใน บ่อพักน้ำ และทำความสะอาดอย่างน้อยเดือนละครั้ง | ไม่มีสิ่งอุดตันกีดขวางการระบายน้ำภายในบ่อพักน้ำ | - | ภาพที่ 4-23 |
| 4. ติดตั้งตะแกรงดักขยะที่บ่อพักน้ำ สดท้ายก่อนที่จะระบายน้ำออกสู่สาธารณะ และหมั่นตรวจสอบ ดักขยะออกเป็นประจำ | มีตะแกรงดักขยะไว้แล้วที่บ่อพักน้ำสดท้ายก่อนระบายน้ำออกสู่สาธารณะ | - | ภาพที่ 4-23 |

ภาพที่ 4-23 ลอกท่อระบายน้ำ มีตะกั่วและขยะ ปัจจุบันสามารถระบายน้ำได้เป็นอย่างดี รางระบายน้ำอยู่ในสภาพดีสะอาด

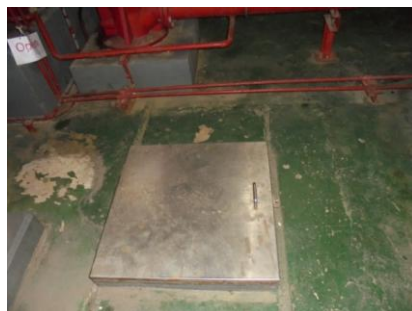
ภาพที่ 4-24 สภาพฝาท่อระบายน้ำใต้ดิน ปิดมิดชิดและมีขอบยกสูงจากพื้น

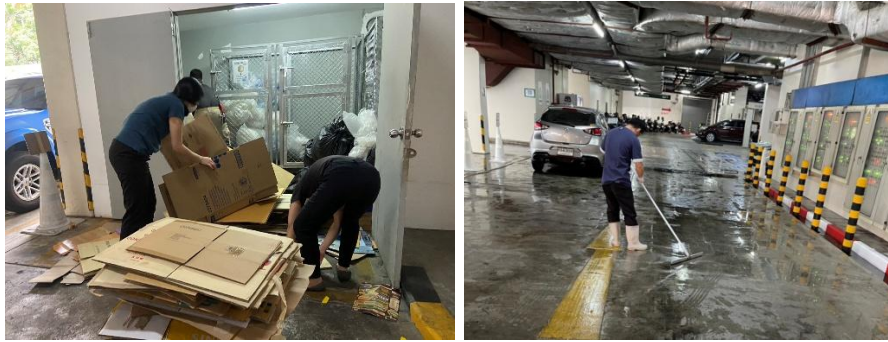
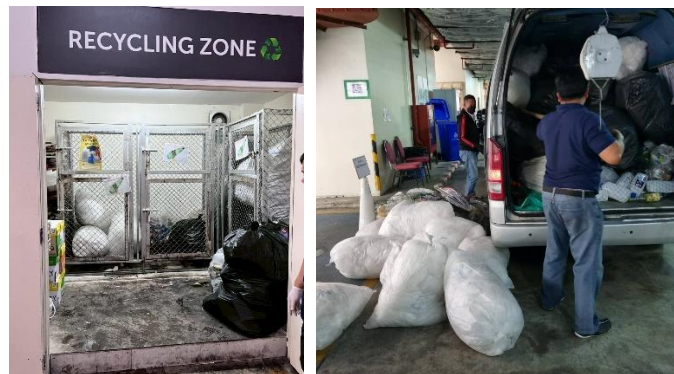
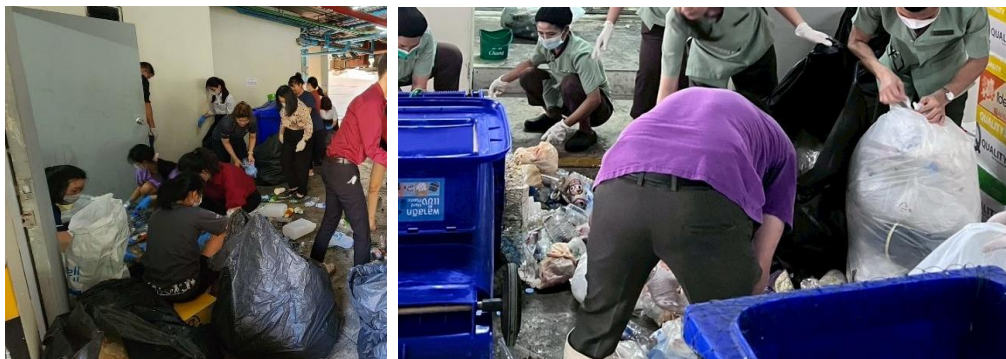
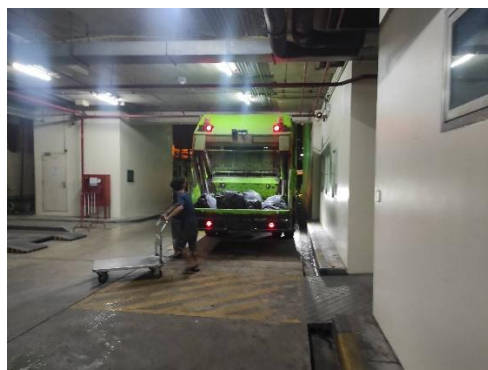
| เงื่อนไขตามมาตรการป้องกันและแก้ไขผลกระทบสิ่งแวดล้อม | ผลการปฏิบัติตามมาตรการ | ปัญหา อุปสรรค และข้อเสนอแนะ | เอกสารอ้างอิง |
|---|---|---|---|
| 5. หมั่นทำความสะอาดห้องพักมูลฝอยทุกวันหลังจากเจ้าหน้าที่ของเขตมาเก็บขน และทำความสะอาดด้วยยาฆ่าเชื้อโรคสัปดาห์ละ 1 ครั้ง | ทำความสะอาดไว้อย่างสม่ำเสมอ | - | ภาพที่ 4-25 |
| 6. น้ำล้างห้องพักมูลฝอยต้องระบายเข้าระบบบำบัดน้ำเสีย | ล้างห้องพักมูลฝอยน้ำชะล้างไหลลงสู่ระบบบำบัดน้ำเสียรวม | - | ภาพที่ 4-25 |

ภาพที่ 4-25 ดำเนินการทำความสะอาดห้องพักรวม และรวบรวมมูลฝอยรีไซเคิล นำออกมาขายให้รถรับซื้อของเก่าและรถจัดเก็บมูลฝอย

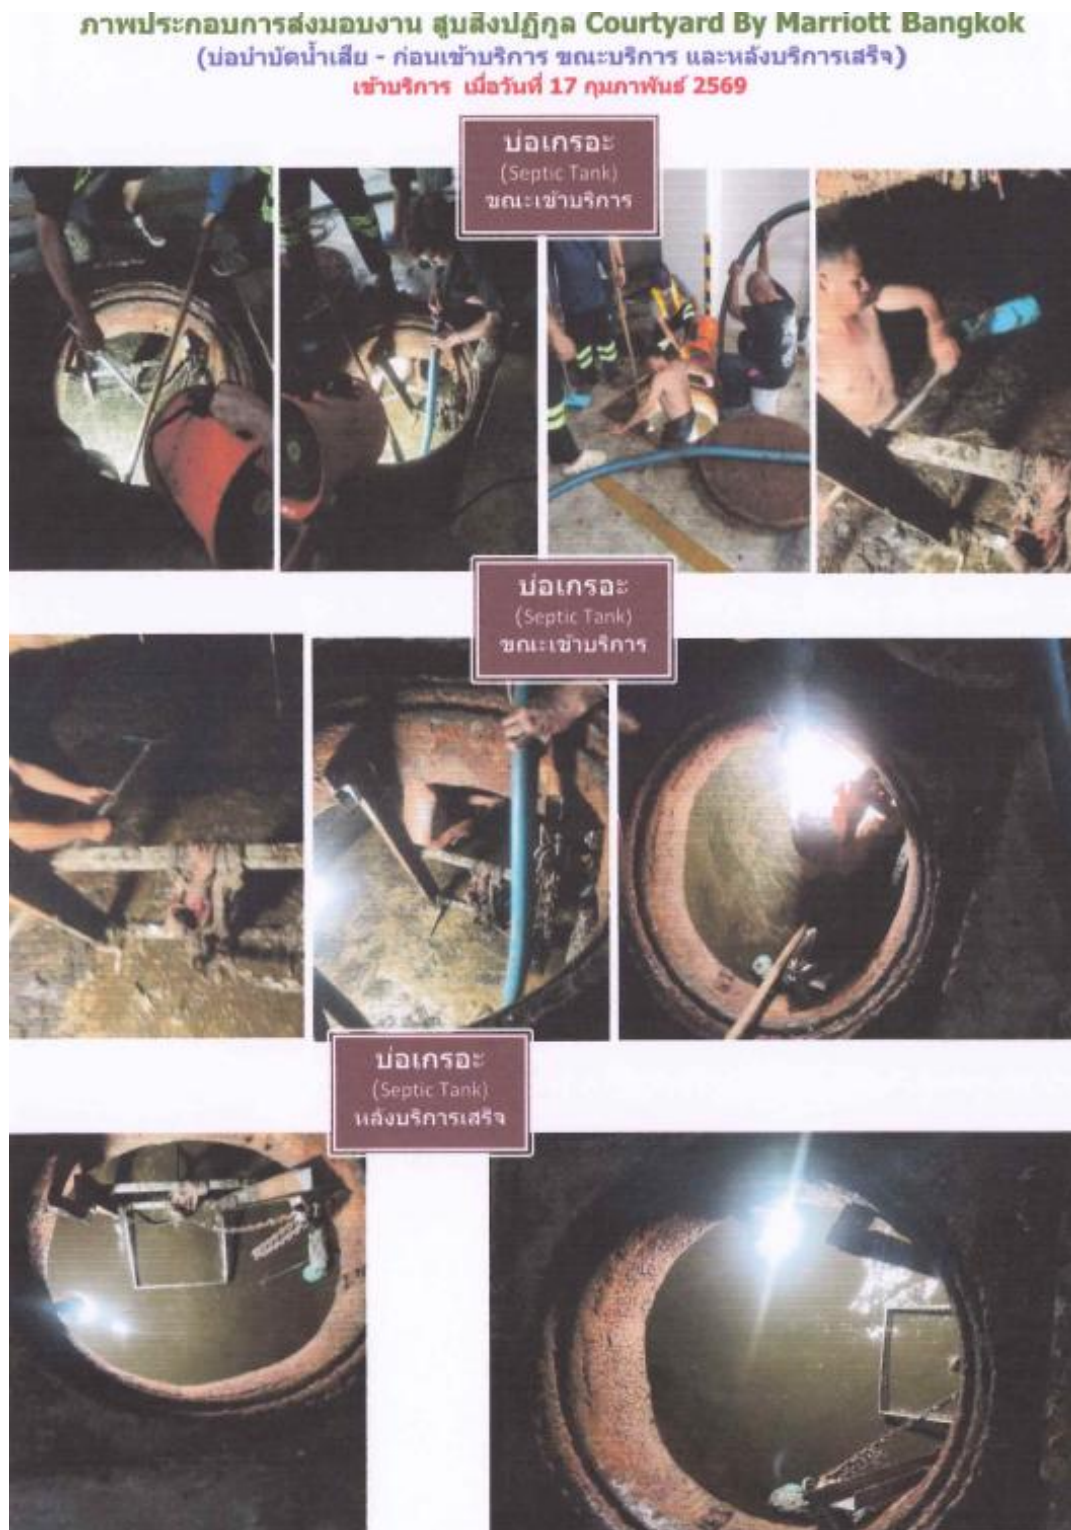
| เงื่อนไขตามมาตรการป้องกันและแก้ไขผลกระทบสิ่งแวดล้อม | ผลการปฏิบัติตามมาตรการ | ปัญหา อุปสรรค และข้อเสนอแนะ | เอกสารอ้างอิง |
|---|---|---|---|
| 4. ตรวจสอบปริมาณตะกอนจากบ่อบำบัดน้ำเสีย และติดต่อรถดูดสิ่งปฏิกูลของเขต<br>มาสูบบอกทุกเดือน | ดูดตะกอนและไขมันไว้แล้ว | - | ภาพที่ 4-26<br>ภาพที่ 4-27 |

ภาพที่ 4-26 ดูดตะกอนจากบ่อเกรอะ

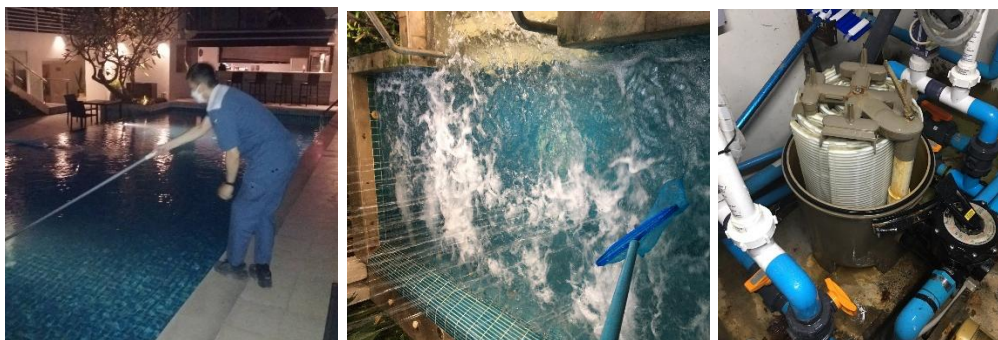
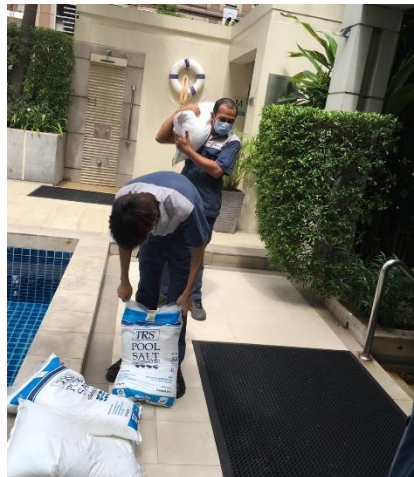
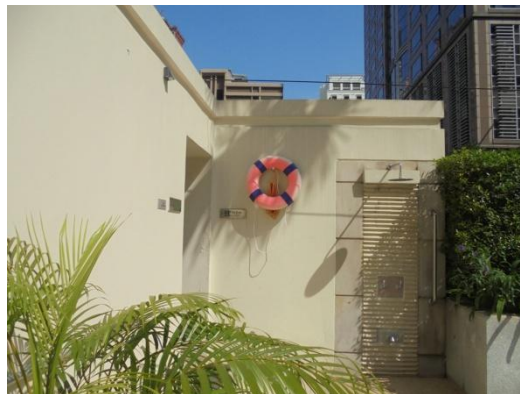
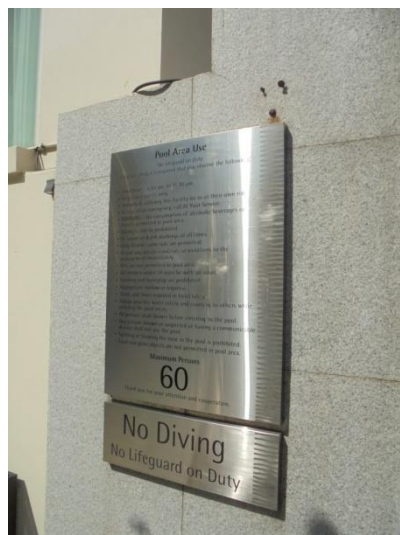
ภาพที่ 4-29 สระว่ายน้ำโครงสร้างแข็งแรงไม่แตกร้าว มีอุปกรณ์ช่วยชีวิตและป้ายกฎระเบียบการใช้สระว่ายน้ำ

ภาพที่ 4-29 สระว่ายน้ำโครงสร้างแข็งแรงไม่แตกร้าว มีอุปกรณ์ช่วยชีวิตและป้ายกฎระเบียบการใช้สระว่ายน้ำ (ต่อ)

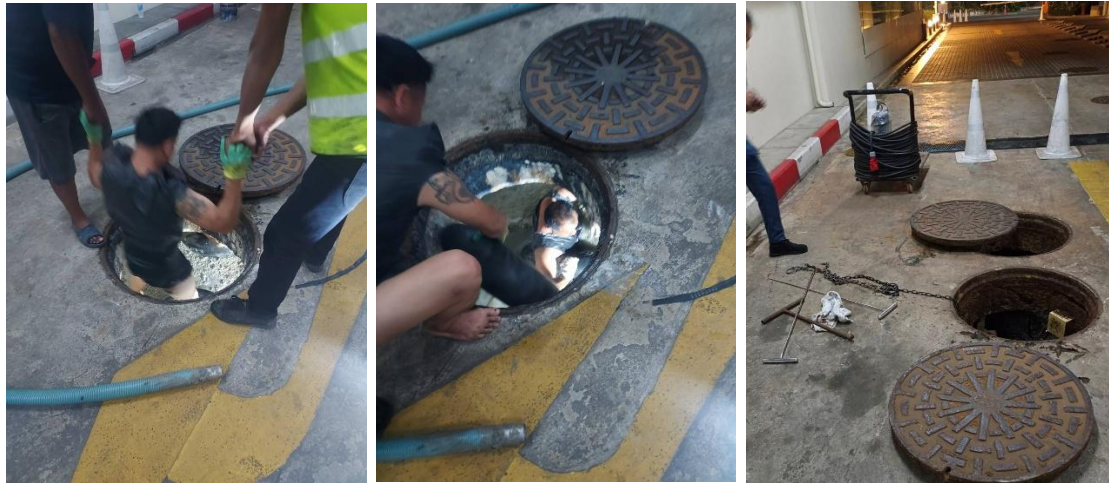
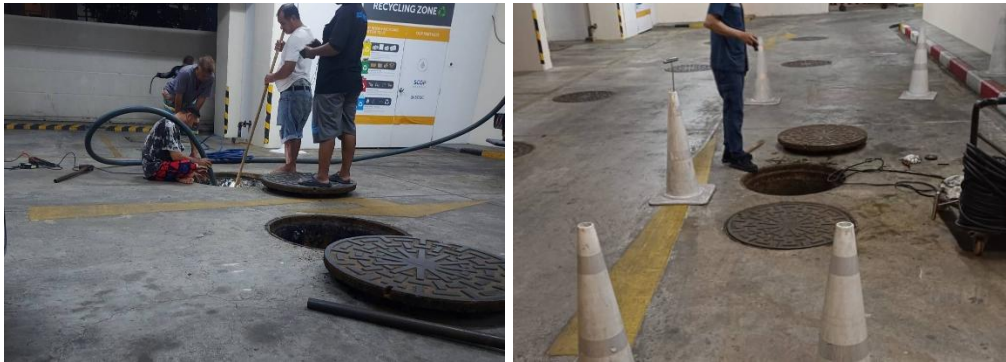
| เงื่อนไขตามมาตรการป้องกันและแก้ไขผลกระทบสิ่งแวดล้อม | ผลการปฏิบัติตามมาตรการ | ปัญหา อุปสรรค และข้อเสนอแนะ | เอกสารอ้างอิง |
|---|---|---|---|
| 3. หมั่นตรวจสอบ บำรุงรักษาระบบบำบัดน้ำเสีย ให้มีประสิทธิภาพดีอยู่เสมอ รวมถึง<br>อะไหล่ /เครื่องมือ /อุปกรณ์ของระบบฯต้องมีสำรองพร้อมอยู่ ณ.จุดปฏิบัติงาน | ตรวจสอบและบำรุงรักษาอุปกรณ์ เช่น เครื่องสูบน้ำ เครื่องเติมอากาศ<br>อย่างสม่ำเสมอ | - | ภาพที่ 4-34 |

ภาพที่ 4-34 ตรวจสอบดูแลรักษาระบบบำบัดน้ำเสีย และสูบน้ำทิ้งระบบบำบัดน้ำเสีย
