## บทที่ 2

ผลการดำเนินการตามมาตรการป้องกัน  
และแก้ไขผลกระทบสิ่งแวดล้อม

ตารางที่ 2.1-1 ผลการดำเนินการตามมาตรการป้องกันและแก้ไขผลกระทบสิ่งแวดล้อมทั่วไป

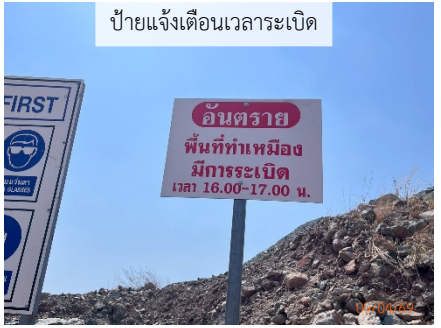
| มาตรการป้องกันและแก้ไขผลกระทบสิ่งแวดล้อม<br>และมาตรการติดตามตรวจสอบผลกระทบสิ่งแวดล้อม | ผลการปฏิบัติตามมาตรการ | ปัญหา อุปสรรคที่ไม่สามารถปฏิบัติ<br>ตามมาตรการและแนวทางแก้ไข | ภาพประกอบมาตรการ |
|---|---|---|---|
| <b>1.3 ระดับเสียงแรงสั่นสะเทือน และหิวปลิว</b><br>1) ให้จัดทำป้ายเตือน “อันตรายจากการระเบิด” พร้อมทั้งระบุช่วงเวลาที่ทำการระเบิด ติดตั้งไว้ริมเส้นทางใกล้เคียงพื้นที่โครงการและตามแนวเขตพื้นที่โครงการ บริเวณที่สามารถมองเห็นได้ชัดเจน | - จัดทำป้ายเตือนอันตรายจากการระเบิดพร้อมทั้งระบุช่วงเวลาระเบิดบริเวณพื้นที่โครงการ และริมเส้นทางใกล้เคียงพื้นที่โครงการ | - ไม่มี | <p>ป้ายแจ้งเตือนเวลาระเบิด</p> |

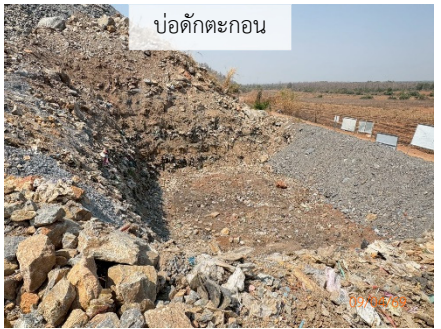
| มาตรการป้องกันและแก้ไขผลกระทบสิ่งแวดล้อม<br>และมาตรการติดตามตรวจสอบผลกระทบสิ่งแวดล้อม | ผลการปฏิบัติตามมาตรการ | ปัญหา อุปสรรคที่ไม่สามารถปฏิบัติ<br>ตามมาตรการและแนวทางแก้ไข | ภาพประกอบมาตรการ |
|---|---|---|---|
| <b>1.4 อุทกวิทยาและคุณภาพ</b><br>1) ให้จัดทำบ่อดักตะกอนจำนวน 1 บ่อ บริเวณหมายเลข บ ขนาดความกว้าง 20 เมตร ความยาว 20 เมตร ความลึก 2 เมตร | - ทางโครงการได้จัดสร้างบ่อดักตะกอนตามที่ระบุไว้ในแผนผังการทำเหมืองทางด้านทิศตะวันออก ซึ่งการดำเนินการทำเหมืองปัจจุบันยังอยู่ระหว่างการพัฒนาหน้าเหมือง น้ำชะล้างต่างๆ ในบริเวณหน้าเหมืองจะไหลซึมลงตามแนวรอยแตกรอยแยกของหิน และแห้งไปตามธรรมชาติ | - ไม่มี | <p>บ่อดักตะกอน</p> |

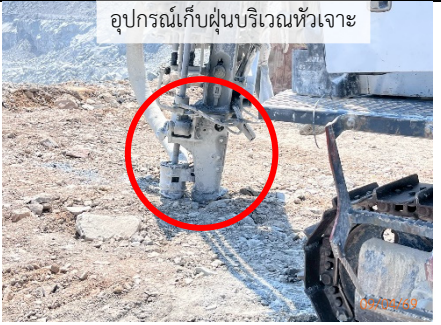
| มาตรการป้องกันและแก้ไขผลกระทบสิ่งแวดล้อม<br>และมาตรการติดตามตรวจสอบผลกระทบสิ่งแวดล้อม | ผลการปฏิบัติตามมาตรการ | ปัญหา อุปสรรคที่ไม่สามารถปฏิบัติ<br>ตามมาตรการและแนวทางแก้ไข | ภาพประกอบมาตรการ |
|---|---|---|---|
| <b>1.2 คุณภาพอากาศ</b><br>1) ให้ใช้เครื่องเจาะรื้อระเบิดที่มีอุปกรณ์เก็บฝุ่นติดไว้กับหัวเจาะ เพื่อป้องกันการฟุ้งกระจายของฝุ่นละอองขณะทำการเจาะรื้อระเบิด | - ใช้เครื่องเจาะรื้อระเบิดที่มีอุปกรณ์เก็บฝุ่นติดไว้กับหัวเจาะ | - ไม่มี | <p>อุปกรณ์เก็บฝุ่นบริเวณหัวเจาะ</p> |

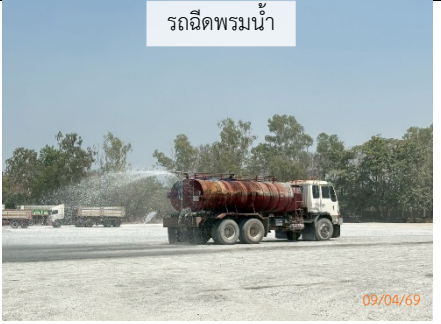
| มาตรการป้องกันและแก้ไขผลกระทบสิ่งแวดล้อม<br>และมาตรการติดตามตรวจสอบผลกระทบสิ่งแวดล้อม | ผลการปฏิบัติตามมาตรการ | ปัญหา อุปสรรคที่ไม่สามารถปฏิบัติ<br>ตามมาตรการและแนวทางแก้ไข | ภาพประกอบมาตรการ |
|---|---|---|---|
| 2) ให้ฉีดพรมน้ำบนเส้นทางถนนลูกรังที่ใช้ขนส่งแร่จากพื้นที่หน้าเหมืองไปโรงโม่หินของโครงการ อย่างน้อยวันละ 4 ครั้ง หรือตามสภาพอากาศในแต่ละวัน และหมั่นดูแลสภาพผิวถนนให้มีสภาพดีอยู่เสมอ | - ทางโครงการได้จัดเตรียมรถฉีดพรมน้ำไว้สำหรับฉีดพรมเส้นทางขนส่งแร่โดยฉีดพรมวันละ 3-4 ครั้ง หรือขึ้นอยู่กับสภาพอากาศในแต่ละวัน | - ไม่มี | <p>รถฉีดพรมน้ำ</p> |

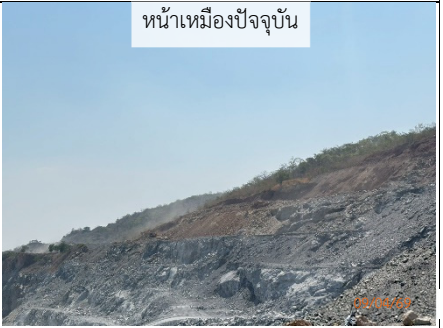
| มาตรการป้องกันและแก้ไขผลกระทบสิ่งแวดล้อม<br>และมาตรการติดตามตรวจสอบผลกระทบสิ่งแวดล้อม | ผลการปฏิบัติตามมาตรการ | ปัญหา อุปสรรคที่ไม่สามารถปฏิบัติตามมาตรการและแนวทางแก้ไข | ภาพประกอบมาตรการ |
|---|---|---|---|
| 2) ให้เปิดหน้าเหมืองในลักษณะชั้นบันได โดยให้แต่ละชั้นมีความสูงไม่เกิน 10 เมตร และมีความกว้างไม่น้อยกว่า 12 เมตร และต้องควบคุมความลาดเอียงทั้งหมดของหน้าเหมือง (Overall Slope) ไม่ให้เกิน 45 องศา เพื่อป้องกันมิให้เกิดการพังถล่มหรือการร่วนหล่นของดิน และเศษหิน ซึ่งทำให้บริเวณหน้าเหมืองมีสภาพที่ปลอดภัยอยู่เสมอ | - โครงการมีการออกแบบหน้าเหมืองให้เป็นชั้นบันได และพัฒนาหน้าเหมืองให้มีลักษณะชั้นบันได | - ไม่มี | หน้าเหมืองปัจจุบัน<br> |
