ภาพถ่ายผลการปฏิบัติตามมาตรการป้องกันและแก้ไขผลกระทบสิ่งแวดล้อม และมาตรการติดตามตรวจสอบคุณภาพสิ่งแวดล้อม  
โครงการแอสตัน เรสซิเดนซ์ 41 (ASHTON RESIDENCE 41) (ระยะดำเนินการ)  
ประจำเดือนกรกฎาคม-ธันวาคม 2568

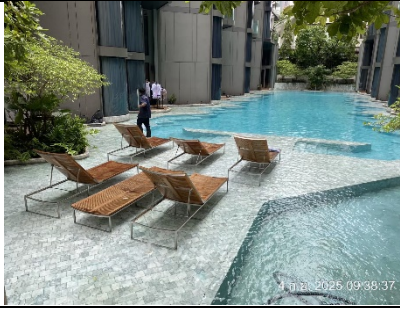
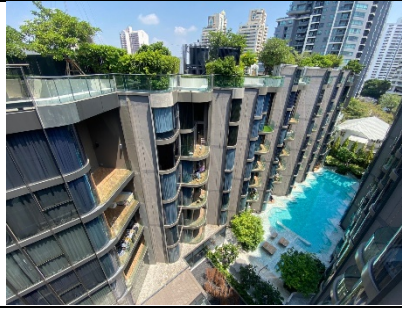
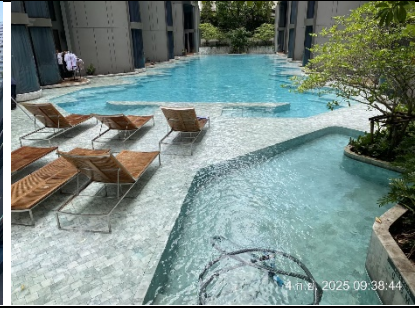
รูปที่ ผ7.1 ภูมิทัศน์ภายในโครงการ

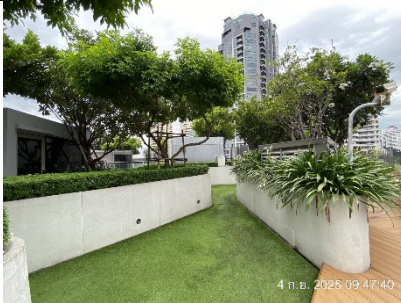
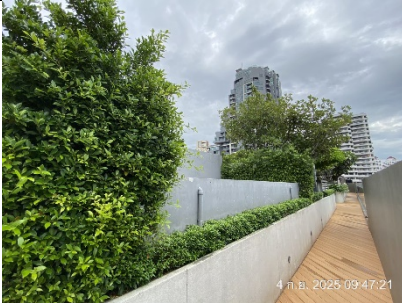
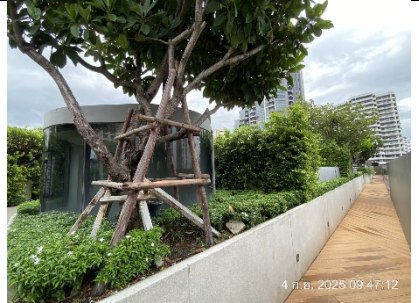
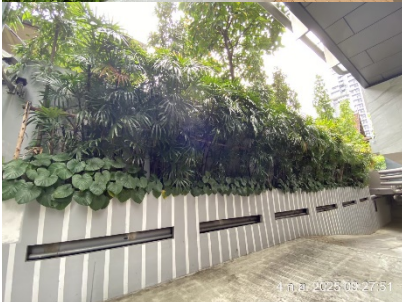
รูปที่ ผ7.2 พื้นที่สีเขียวโดยรอบโครงการ

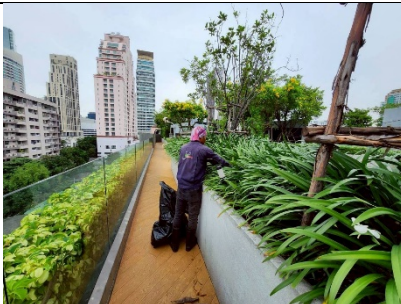
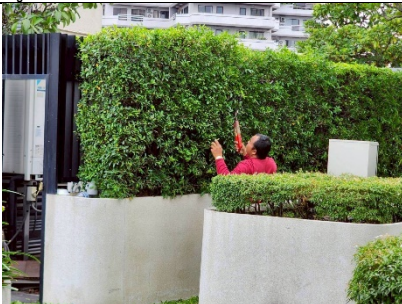
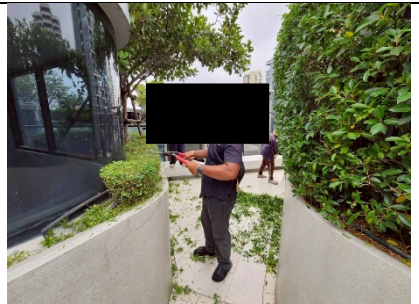
รูปที่ ผ7.3 เจ้าหน้าที่ดูแลรักษาพื้นที่สีเขียว

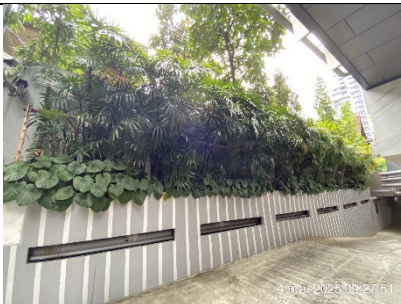
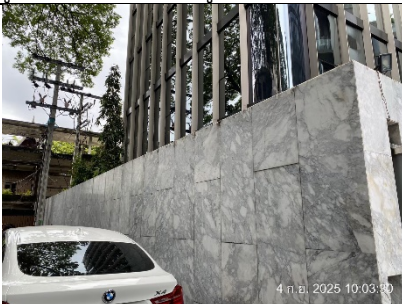
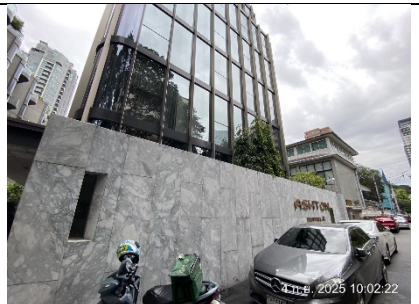
รูปที่ ผ7.4 ร้วโดยรอบพื้นที่โครงการ

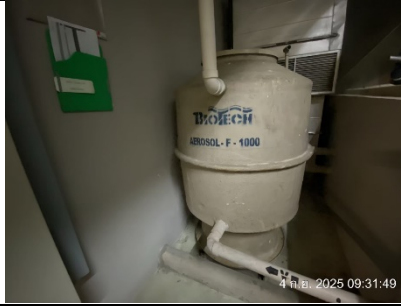
รูปที่ ผ7.11 ระบบกำจัดละอองน้ำเสีย (Aerosol) ของระบบบำบัดน้ำเสีย

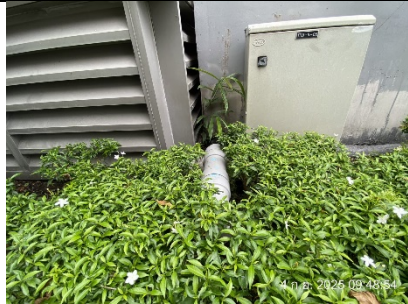
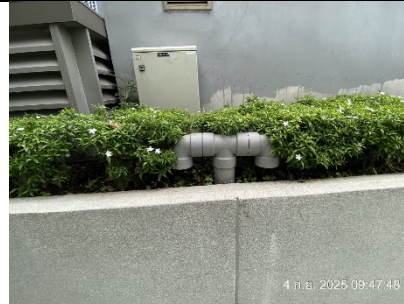
รูปที่ ผ7.12 ท่อระบายก๊าซมีเทน

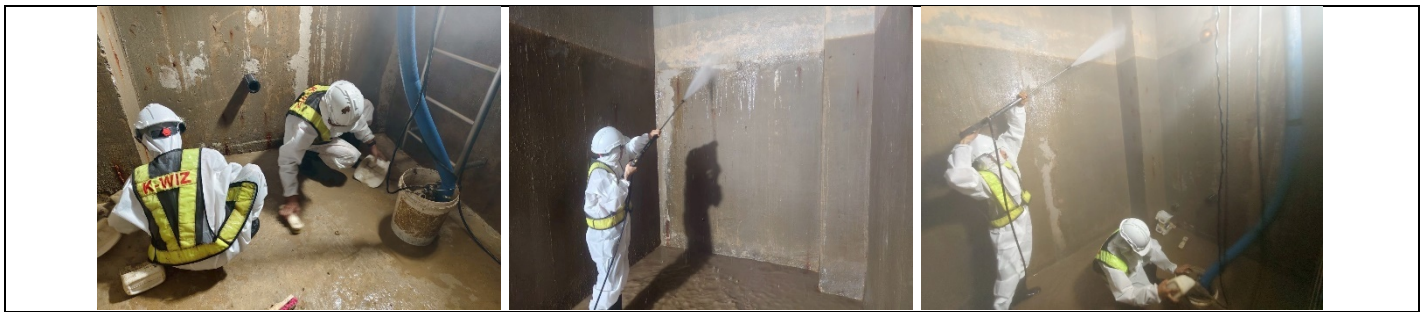
รูปที่ ผ7.18 ล้างถังสำรองน้ำใช้ของโครงการ เมื่อเดือนเมษายน 2568

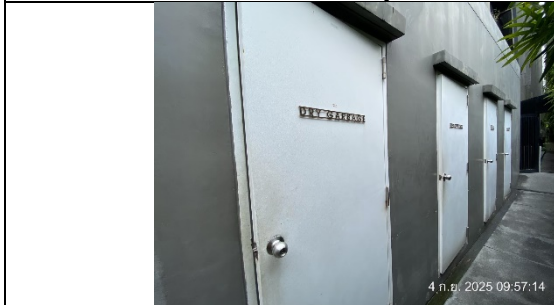
รูปที่ ผ7.19 ห้องพักมูลฝอยรวม แยกแต่ละประเภท

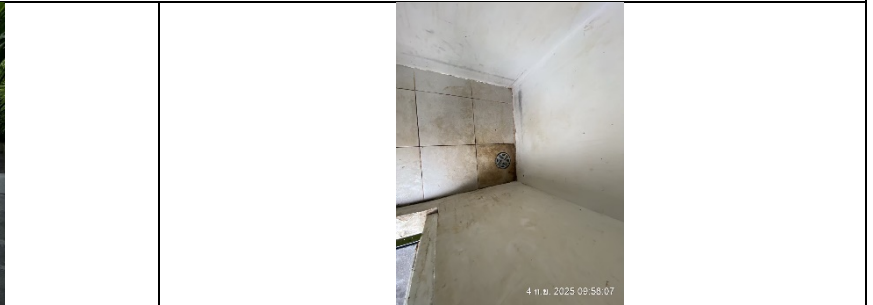
รูปที่ ผ7.20 ท่อรวบรวมน้ำจากการล้างห้องพักมูลฝอยรวม

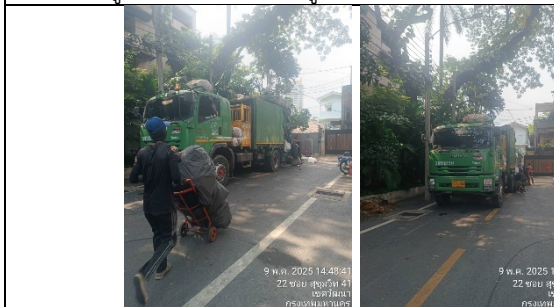
รูปที่ ผ7.21 รถจัดเก็บมูลฝอยของสำนักงานเขตที่รับผิดชอบ เข้ามาเก็บมูลฝอยจากโครงการ

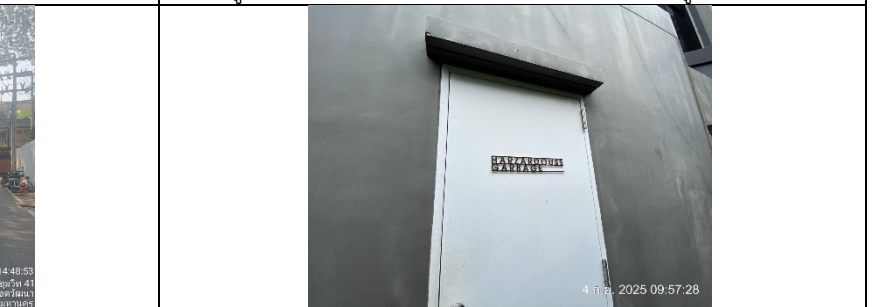
รูปที่ ผ7.22 ห้องมูลฝอยอันตราย

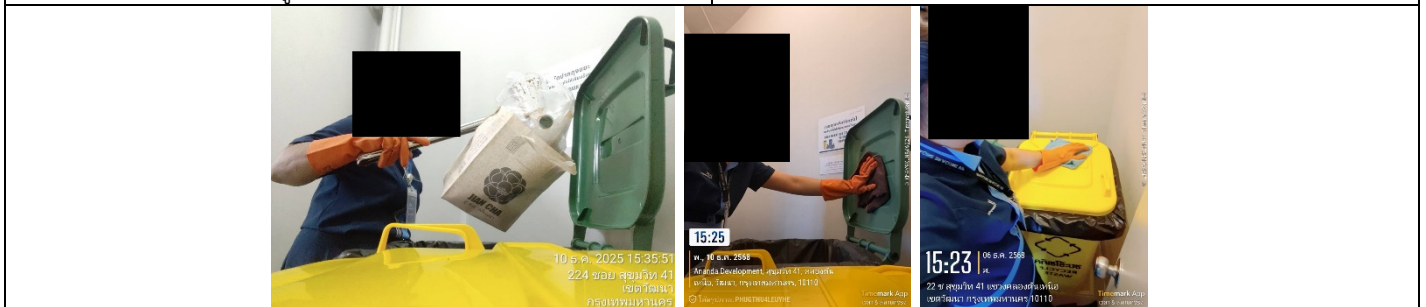
รูปที่ ผ7.23 แม่บ้านทำความสะอาดห้องพักมูลฝอย และรวบรวมมูลฝอยแต่ละชั้น

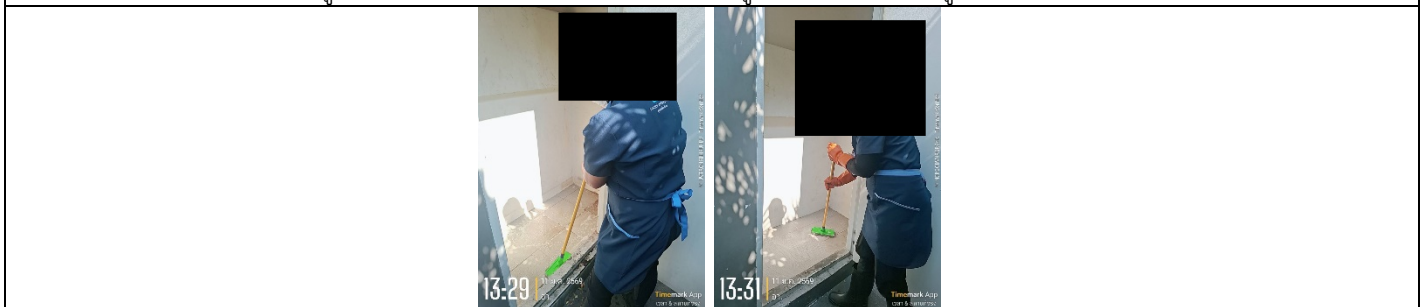
รูปที่ ผ7.24 แม่บ้านทำความสะอาดห้องพักมูลฝอยรวม
