# 11 รายงานผลการปฏิบัติตามมาตรการป้องกันและแก้ไขผลกระทบ สิ่งแวดล้อมและมาตรการติดตามตรวจสอบผลกระทบสิ่งแวดล้อม

ฉบับเดือน มกราคม – มิถุนายน 2568

ชื่อโครงการ : พนาสิน เพลส เฟส 2  
ที่ตั้งโครงการ : ถนนรามคำแหง-ศรีนครินทร์ แขวงหัวหมาก เขตบางกะปิ กรุงเทพมหานคร  
ชื่อเจ้าของโครงการ : บริษัทยูไนเต็ด โฮมแลนด์ ดอร์ปอเรชั่น จำกัด  
ที่อยู่เจ้าของโครงการ : ตั้งอยู่เลขที่ 53/20 ถนนรามคำแหง แขวงหัวหมาก เขตบางกะปิ กรุงเทพมหานคร

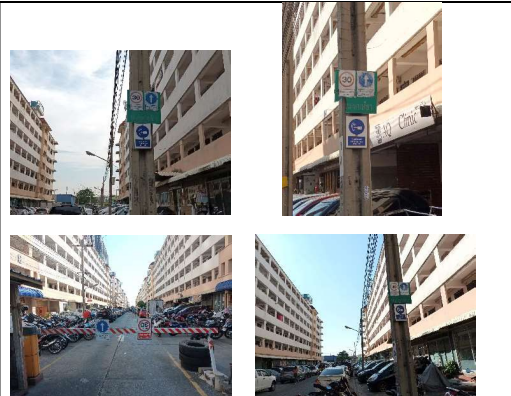
| ทรัพยากรสิ่งแวดล้อมและคุณค่าต่างๆ | มาตรการป้องกันและแก้ไขผลกระทบ | รายละเอียดการปฏิบัติตามมาตรการฯ<br>√=ดำเนินการแล้ว #=ดำเนินการไม่ครบถ้วนหรือ<br>ดำเนินการในรูปแบบอื่น O=อยู่ในระหว่าง<br>ดำเนินการ | ปัญหา/อุปสรรค | เอกสารอ้างอิง |
|---|---|---|---|---|
| 1.4 เสียงและความสั่นสะเทือน | -จัดการความเร็วรถ ขณะแล่นเข้า-ออกพื้นที่<br>โครงการให้มีความเร็ว ไม่เกิน 30 กิโลเมตร/<br>ชั่วโมง | √ -โครงการจัดให้มีป้ายจราจรภายในโครงการ<br>เพื่อจำกัดความเร็วรถเข้า-ออกพื้นที่โครงการ<br>โดยให้มีความเร็ว ไม่เกิน 30 กิโลเมตร/ชั่วโมง<br>เรียบร้อยแล้ว | - | ภาพถ่ายที่ 3 |

| | <p><u>ภาพถ่ายที่ 3</u> ป้ายจำกัดความเร็วภายในโครงการ</p> |

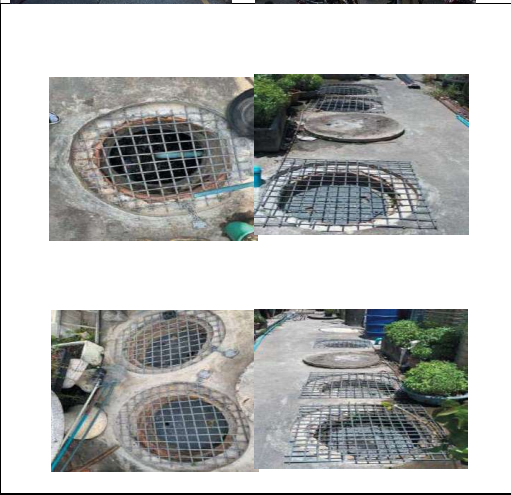
| ทรัพยากรสิ่งแวดล้อมและคุณค่าต่างๆ | มาตรการป้องกันและแก้ไขผลกระทบ | รายละเอียดการปฏิบัติตามมาตรการฯ<br>√=ดำเนินการแล้ว #=ดำเนินการไม่ครบถ้วนหรือ<br>ดำเนินการในรูปแบบอื่น O=อยู่ในระหว่าง<br>ดำเนินการ | ปัญหา/อุปสรรค | เอกสารอ้างอิง |
|---|---|---|---|---|
| 1.5 ทรัพยากรน้ำ | -ทำการติดตั้งระบบบำบัดน้ำเสียให้เป็นไปตาม<br>แปลนที่ได้ระบุไว้ในบทที่ 2 และรายละเอียดการ<br>ประเมินในบทที่ 4 เพื่อบำบัดน้ำเสียภายใน<br>โครงการให้ได้ตามมาตรฐานน้ำทิ้งจากอาคารบาง<br>ประเภท ก.ก่อนระบายน้ำทิ้งลงสู่ท่อระบายน้ำ<br>สาธารณะของกรุงเทพมหานครบริเวณริมถนน | √ -ทำการติดตั้งระบบบำบัดน้ำเสียให้เป็นไป<br>ตามที่กำหนด โดยเป็นระบบบำบัดน้ำเสีย<br>สำเร็จชนิดเดิมอากาศมีตัวกลางยึดเกาะ<br>(Fixed-Film AeratiOn Chamber) ทั้งนี้ การ<br>วางตำแหน่งระบบบำบัดน้ำเสียรวมของแต่ละ<br>อาคารเนื่องจากมีการ | - พื้นที่วางระบบบำบัดน้ำ<br>เสียรวมไม่เหมาะสมกับ<br>สภาพใช้งานจริง โดยจะ<br>กีดขวางการจราจรภายใน<br>และยากต่อการซ่อม/<br>บำรุงรักษาหากมีการ | ภาพถ่ายที่ 4 |

| | <p><u>ภาพถ่ายที่ 4</u> ระบบบำบัดน้ำเสียรวมของอาคาร</p> |

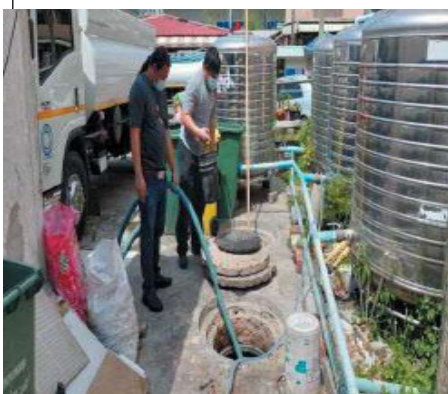
| ทรัพยากรสิ่งแวดล้อมและคุณค่าต่างๆ | มาตรการป้องกันและแก้ไขผลกระทบ | รายละเอียดการปฏิบัติตามมาตรการฯ<br>√=ดำเนินการแล้ว ≠ดำเนินการไม่ครบถ้วนหรือ<br>ดำเนินการในรูปแบบอื่น O=อยู่ในระหว่าง<br>ดำเนินการ | ปัญหา/อุปสรรค | เอกสารอ้างอิง |
|---|---|---|---|---|
| | -จัดให้มีการสูบกากตะกอนในระบบบำบัดน้ำเสียไปกำจัดอย่างสม่ำเสมอ เพื่อรักษาประสิทธิภาพ | √ -โครงการมีการสูบกากตะกอนในระบบบำบัดน้ำเสียไปกำจัดอย่างสม่ำเสมอ | - | ภาพถ่ายที่ 5 |

**ภาพถ่ายที่ 5 การสูบลากตะกอน**

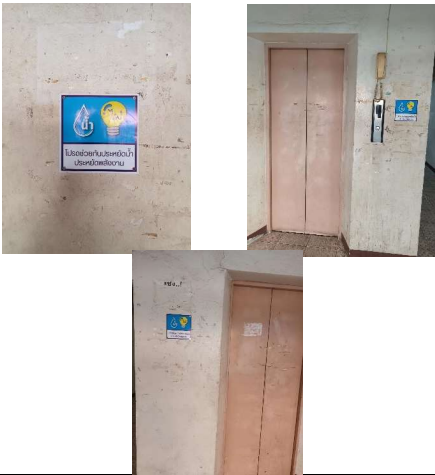
| | <p><b>ภาพถ่ายที่ 6</b> ป้ายรณรงค์ให้ผู้พักอาศัยประหยัดน้ำ</p> |

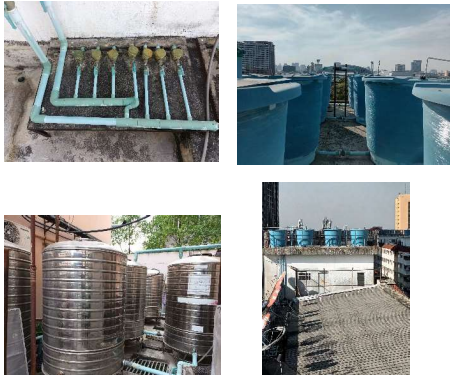
| ทรัพยากรสิ่งแวดล้อมและคุณค่าต่างๆ | มาตรการป้องกันและแก้ไขผลกระทบ | รายละเอียดการปฏิบัติตามมาตรการฯ<br>√=ดำเนินการแล้ว #=ดำเนินการไม่ครบถ้วน<br>หรือ<br>ดำเนินการในรูปแบบอื่น O=อยู่ในระหว่าง<br>ดำเนินการ | | ปัญหา/อุปสรรค | เอกสารอ้างอิง |
|---|---|---|---|---|---|
| 3. คุณค่าการใช้ประโยชน์ของมนุษย์<br>3.1 การใช้น้ำ | - รณรงค์ให้มีการใช้น้ำอย่างประหยัด<br><br>- ตรวจสอบดูแลระบบจ่ายน้ำและระบบเส้นท่อ<br>ประปาให้อยู่ในสภาพดีอยู่เสมอ หากพบว่ามีกร<br>ชำรุดให้รีบแก้ไขทันที | √ | - โครงการมีการติดป้ายรณรงค์การ<br>ประหยัดน้ำแก่ผู้พักอาศัยเรียบร้อยแล้ว<br>- ทำการตรวจสอบ ดูแลระบบการจ่ายน้ำ<br>ของโครงการให้อยู่ในสภาพดีอยู่เสมอ | -<br><br>- | ภาพถ่ายที่ 6<br><br>ภาพถ่ายที่ 7 |

| | <p><u>ภาพถ่ายที่ 7</u> ระบบการจ่ายน้ำของโครงการ</p> |

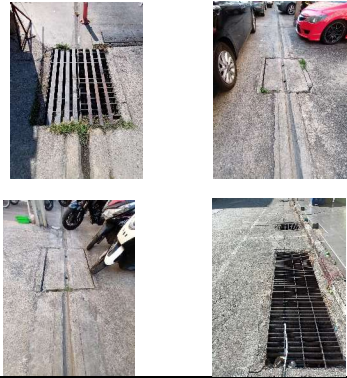
| ทรัพยากรสิ่งแวดล้อมและคุณค่าต่างๆ | มาตรการป้องกันและแก้ไขผลกระทบ | รายละเอียดการปฏิบัติตามมาตรการฯ<br>√=ดำเนินการแล้ว #=ดำเนินการไม่ครบถ้วน<br>หรือ<br>ดำเนินการในรูปแบบอื่น O=อยู่ในระหว่าง<br>ดำเนินการ | | ปัญหา/อุปสรรค | เอกสารอ้างอิง |
|---|---|---|---|---|---|
| 3.2 การระบายน้ำการป้องกันน้ำท่วม | - รณรงค์ให้ผู้พักอาศัยใช้น้ำอย่างประหยัด เพื่อลด<br>ปริมาณน้ำเสียที่ระบายลงสู่ท่อระบายน้ำสาธารณะ<br>- จัดให้มีบ่อหน่วงน้ำใต้ดินบริเวณพื้นที่จัด<br>สวนหย่อมก่อนระบายลงสู่ท่อสาธารณะของ<br>กรุงเทพมหานคร บริเวณถนนรามคำแหง-ศรี<br>นครินทร์ ขนาด 5×25×2.20 จำนวน 1 บ่อ เพื่อหน่วง<br>น้ำและควบคุมอัตราการระบายน้ำออกด้วย | √<br><br># | - โครงการมีการติดป้ายรณรงค์การ<br>ประหยัดน้ำแก่ผู้พักอาศัยเรียบร้อยแล้ว<br>- โครงการมิได้จัดให้มีบ่อหน่วงน้ำ แต่ใช้<br>วิธีการหน่วงน้ำในท่อน้ำก่อนปล่อยออกสู่<br>ท่อระบายน้ำสาธารณะริมถนนด้านหน้า<br>โครงการต่อไป ซึ่งตั้งเปิดดำเนินการถึง<br>ปัจจุบัน พบว่าระบบระบายน้ำของ | -<br><br>- โครงการใช้ระบบการ<br>หน่วงน้ำในท่อทดแทน<br>การจัดทำบ่อหน่วงน้ำ<br>เนื่องจากออกแบบท่อไว้<br>ให้สามารถรองรับ<br>ปริมาณ | ภาพถ่ายที่ 6<br><br>ภาพถ่ายที่ 8 |

| | <p><u>ภาพถ่ายที่ 8</u> ระบบระบายน้ำของโครงการ</p> |

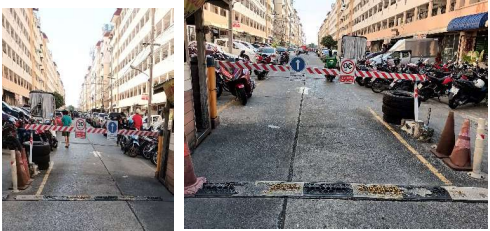
| ทรัพยากรสิ่งแวดล้อมและคุณค่าต่างๆ | มาตรการป้องกันและแก้ไขผลกระทบ | รายละเอียดการปฏิบัติตามมาตรการฯ<br>√=ดำเนินการแล้ว #=ดำเนินการไม่ครบถ้วน<br>หรือ<br>ดำเนินการในรูปแบบอื่น O=อยู่ในระหว่าง<br>ดำเนินการ | ปัญหา/อุปสรรค | เอกสารอ้างอิง |
|---|---|---|---|---|
| | อัตราการระบายน้ำสูงสุดไม่เกิน 0.0636 ลูกบาศก์<br>เมตร/วินาที (ผ่านทาง Submersible pump ที่มีอัตรา<br>สูบ 0.05 ลูกบาศก์เมตร/วินาที และผ่านทางท่อ Over<br>Flow ที่มีอัตราการระบาย 0.0136 ลูกบาศก์เมตร/วินาที)<br>ซึ่ง ไม่เกินอัตราการระบายก่อนพัฒนาโครงการ (0.0843<br>ลูกบาศก์เมตร/วินาที)<br>- จัดทำสันนูนคอนกรีตตลอดแนวทางเขตพื้นที่<br>โครงการทางด้านทิศเหนือ เพื่อป้องกันไม่ให้น้ำฝน<br>ไหลลงจากโครงการ พนาลินเฟลส เฟส 1 ไหลเข้า<br>มาภายในโครงการ | √<br>- บริเวณด้านทิศเหนือ โครงการจัดทำสัน<br>นูนเรียบร้อยแล้ว | น้ำที่ระบายออกจาก<br>อาคารได้อย่างเพียงพอ<br><br>- | ภาพถ่ายที่ 9 |

| | <p><b>ภาพถ่ายที่ 9 แนวสັນนูนโครงการ</b></p> |

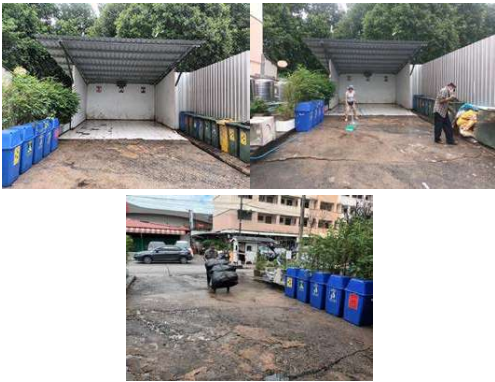
| | <p><b>ภาพถ่ายที่ 10 ห้องพัสดุฝอยรวมของโครงการ</b></p> |

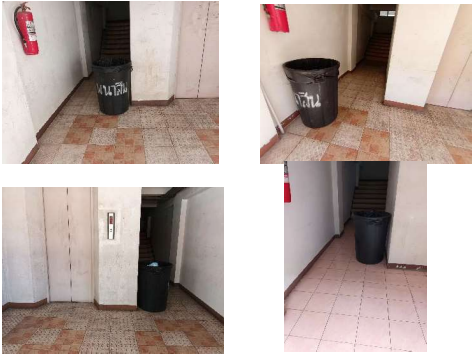
| | <p><b>ภาพถ่ายที่ 11</b> ห้องพักมูลฝอยประจำชั้น</p> |

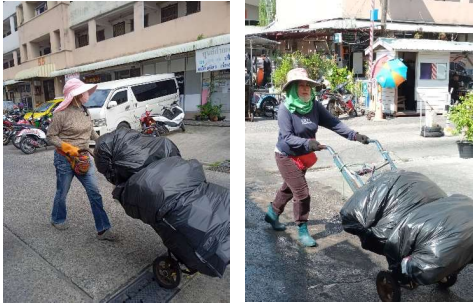
| | <p><b>ภาพถ่ายที่ 12</b> การขนย้ายมูลฝอยไปยังห้องพักมูล<br/>ฝอยรวมของโครงการ</p> |

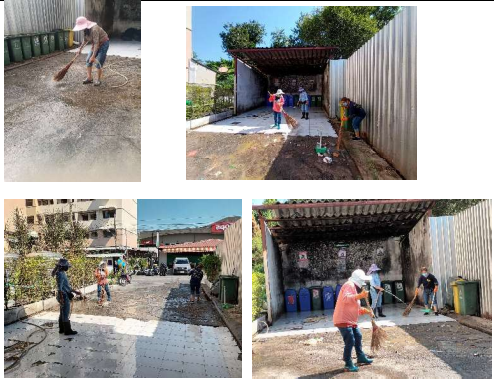
| | <p><b>ภาพถ่ายที่ 13</b> การล้างทำความสะอาดขยะและห้อง<br/>พิกมุดฝอยรวม</p> |

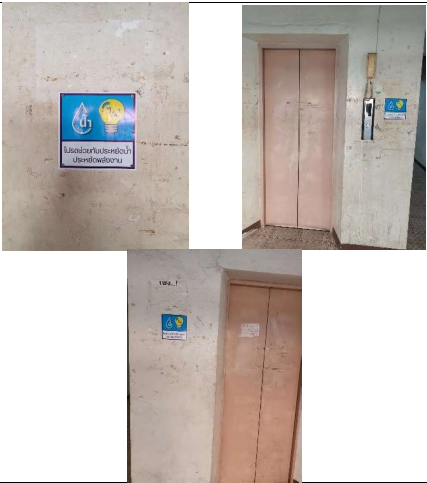
| ทรัพยากรสิ่งแวดล้อมและคุณค่าต่างๆ | มาตรการป้องกันและแก้ไขผลกระทบ | รายละเอียดการปฏิบัติตามมาตรการฯ<br>√=ดำเนินการแล้ว #=ดำเนินการไม่ครบถ้วน<br>หรือ<br>ดำเนินการในรูปแบบอื่น O=อยู่ในระหว่าง<br>ดำเนินการ | ปัญหา/อุปสรรค | เอกสารอ้างอิง |
|---|---|---|---|---|
| | <ul style="list-style-type: none"><li>- จัดให้มีและติดตั้งระบบไฟฟ้าตามที่นำเสนอในรายละเอียดโครงการทุกประการ</li><li>- รมรงคิให้ผู้พักอาศัยใช้ไฟฟ้าอย่างประหยัด</li><li>- ติดตั้งอุปกรณ์เดินไฟฟ้า รวมถึงสายสัญญาณทางไฟฟ้า สื่อสารต่างๆ และอุปกรณ์ไฟฟ้าต่างๆให้เป็นไปด้วยความเรียบร้อย และถูกต้องตามมาตรฐาน</li><li>- การใช้ไฟฟ้าของระบบสาธารณูปโภคส่วนกลางให้เลือกใช้ผลิตภัณฑ์ไฟฟ้าชนิดประหยัดพลังงาน</li></ul> | <div>√</div> <ul style="list-style-type: none"><li>- โครงการจัดให้มีและติดตั้งระบบไฟฟ้าตามที่นำเสนอในรายละเอียดโครงการ พร้อมทั้งมีการรณรงค์ให้ผู้พักอาศัยใช้ไฟฟ้าอย่างประหยัด และติดตั้งอุปกรณ์เดินไฟฟ้า รวมถึงสายสัญญาณทางไฟฟ้า สื่อสารต่างๆ ให้เป็นไปด้วยความเรียบร้อยแล้ว</li><li>- โครงการมีการเลือกใช้ผลิตภัณฑ์ไฟฟ้าชนิดประหยัดพลังงานและอายุการใช้งาน</li></ul> | <div>-</div> | <div>ภาพถ่ายที่ 14</div> |

| | <p><b>ภาพ<br/>ถ่ายที่ 14</b> การณรงค์ให้ผู้พักอาศัยใช้ไฟอย่าง<br/>ประหยัด</p> |

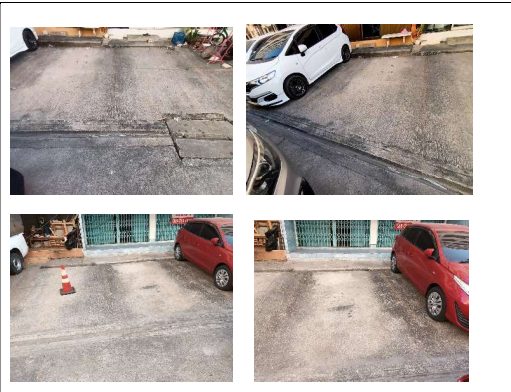
| | <p><u>ภาพถ่ายที่ 17</u> เครื่องหมายช่องจอดรถแต่ละคัน</p> |

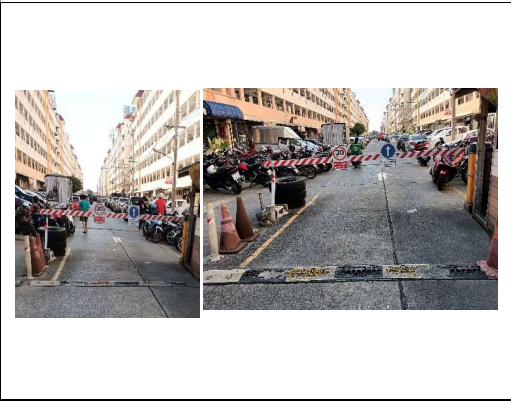
| | <p><u>ภาพถ่ายที่ 18</u> สันนุนบริเวณเข้า-ออกพื้นที่โครงการ</p> |

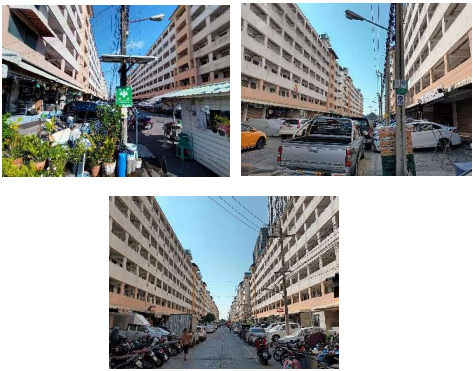
| ทรัพยากรสิ่งแวดล้อมและคุณค่าต่างๆ | มาตรการป้องกันและแก้ไขผลกระทบ | รายละเอียดการปฏิบัติตามมาตรการฯ<br>√=ดำเนินการแล้ว #=ดำเนินการไม่ครบถ้วน<br>หรือ<br>ดำเนินการในรูปแบบอื่น O=อยู่ในระหว่าง<br>ดำเนินการ | | ปัญหา/อุปสรรค | เอกสารอ้างอิง |
|---|---|---|---|---|---|
| | | √ | - โครงการจัดให้มีระบบไฟฟ้าส่องสว่าง<br>ทางจราจรอย่างเพียงพอตลอดแนวทางเดิน<br>รถ | | ภาพถ่ายที่ 19 |

| | <p><u>ภาพถ่ายที่ 19</u> ระบบไฟฟ้าส่องสว่างทางจราจร</p> |

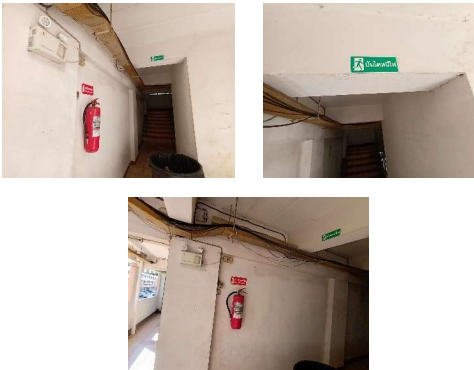
| | <p><u>ภาพถ่ายที่ 20</u> การติดตั้งระบบอัคคีภัย</p> |

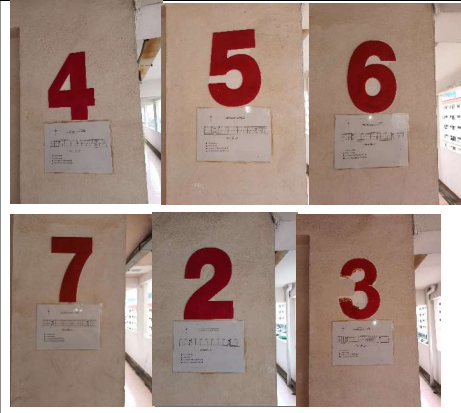
| | <p><b>ภาพถ่ายที่ 21 ติดตั้งแบบแปลนอาคารในแต่ละชั้น</b></p> |

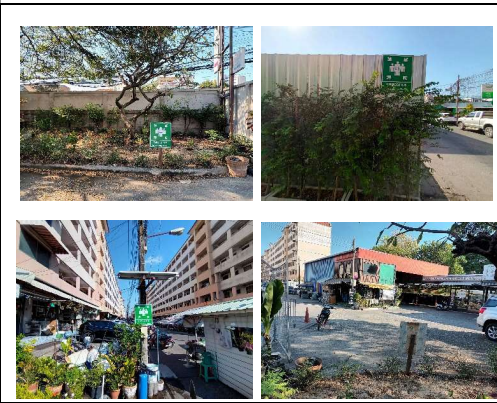
| | <p><b>ภาพถ่ายที่ 22 จุดพื้นที่รวมผลของโครงการ</b></p> |

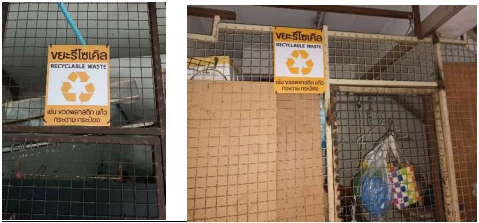
| | <p><b>ภาพถ่ายที่ 23</b> ห้องพักขยะรีไซเคิล</p> |

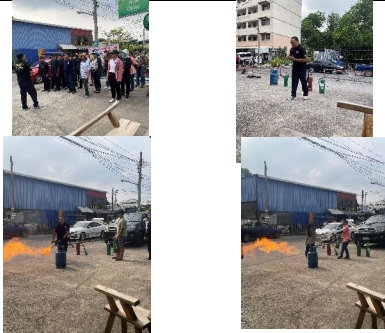
| | <p><b>ภาพถ่ายที่ 24</b> การซ้อมอพยพหนีไฟของโครงการ</p> |
