# รายงานการตรวจสอบเสถียรภาพบ่อเหมือง

## (Mine Slope Stability Inspection Report)

| ชื่อสถานประกอบการ | : | บริษัท ปุ๋ยไทยซิลิคอน จำกัด |
| วันที่ตรวจสอบครั้งนี้ | : | 24 พฤศจิกายน 2568 |

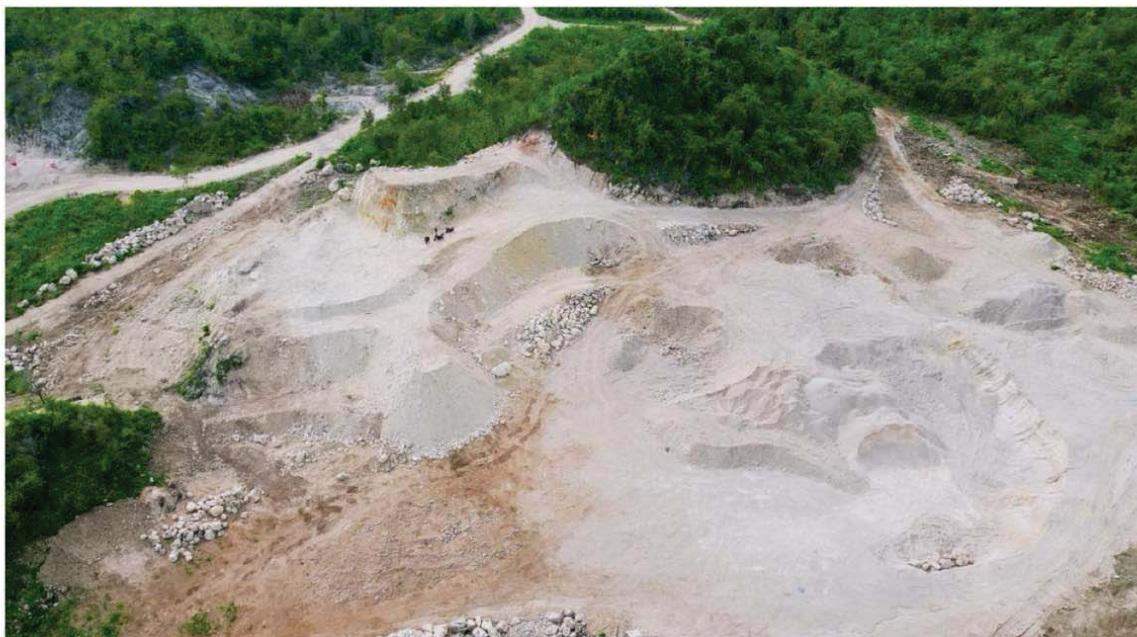
รูปที่ 2 แสดงภาพถ่ายมุมสูงบริเวณพื้นที่หน้าเหมือง Zone 6.2

##### 4.1. ข้อมูลผลการตรวจสอบบริเวณพื้นที่หน้าเหมือง Zone 6.2 มีรายละเอียดดังนี้

- ความสูงรวมของหน้าเหมือง (Overall Height) 15 เมตร
- มุมเอียงรวม (Overall Angle) 30–60 องศา (ยังอยู่ในช่วงพัฒนา)
- ความสูงชั้นบันได (Bench Height) ยังอยู่ในช่วงพัฒนาหน้าเหมืองขึ้นไปบนยอดเขา
- ความกว้าง (Berm Width) ยังอยู่ในช่วงพัฒนาหน้าเหมืองขึ้นไปบนยอดเขา
- ระดับน้ำใต้ดิน (Groundwater Level) ไม่พบน้ำใต้ดิน
- Factor of safety ของ ขอน้ำบ่อเหมือง 3.33 (รูปที่ 4)

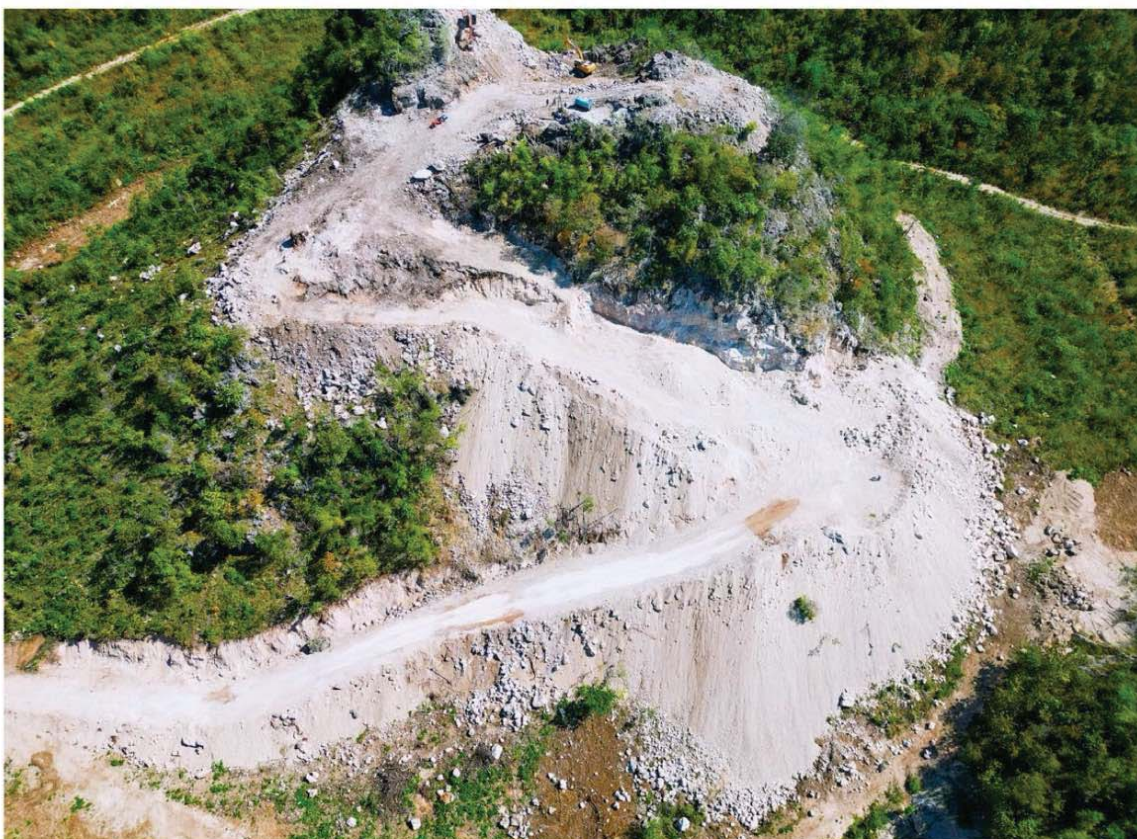
รูปที่ 3 แสดงภาพถ่ายมุมสูงบริเวณพื้นที่หน้าเหมือง Zone 6.4

##### 4.2. ข้อมูลผลการตรวจสอบบริเวณพื้นที่หน้าเหมือง Zone 6.4 มีรายละเอียดดังนี้

- ความสูงรวมของหน้าเหมือง (Overall Height) 65 เมตร
- มุมเอียงรวม (Overall Angle) 30–60 องศา (ยังอยู่ในช่วงพัฒนา)
- ความสูงชั้นบันได (Bench Height) ยังอยู่ในช่วงพัฒนาหน้าเหมืองขึ้นไปบนยอดเขา
- ความกว้าง (Berm Width) ยังอยู่ในช่วงพัฒนาหน้าเหมืองขึ้นไปบนยอดเขา
- ระดับน้ำใต้ดิน (Groundwater Level) ไม่พบน้ำใต้ดิน
- Factor of safety ของ ขอน้ำบ่อเหมือง 7.45 (รูปที่ 5)
