## สรุปมาตรการป้องกันและ แก้ไขผลกระทบสิ่งแวดล้อม สรุปผลการติดตามตรวจสอบ คุณภาพสิ่งแวดล้อม และข้อเสนอแนะ

## สรุปมาตรการป้องกันและแก้ไขผลกระทบสิ่งแวดล้อม สรุปผลการติดตามตรวจสอบคุณภาพสิ่งแวดล้อม และข้อเสนอแนะ

สรุปผลการปฏิบัติตามมาตรการป้องกันและแก้ไขผลกระทบสิ่งแวดล้อม โครงการเหมืองแร่หินอุตสาหกรรมชนิดหินบะซอลต์ เพื่ออุตสาหกรรมก่อสร้าง ประทานบัตรที่ 33651/16563 ของบริษัท สุรินทร์รุ่งนคร จำกัด ที่กำหนดตามผลการพิจารณารายงานการประเมินผลกระทบสิ่งแวดล้อม หนังสือที่ ทส 1009.2/20763 ลงวันที่ 24 ตุลาคม 2566 พร้อมทั้งการออกสำรวจพื้นที่และศึกษาข้อมูลที่ได้ตามสภาพในปัจจุบัน สรุปประเด็นที่สำคัญได้ดังต่อไปนี้

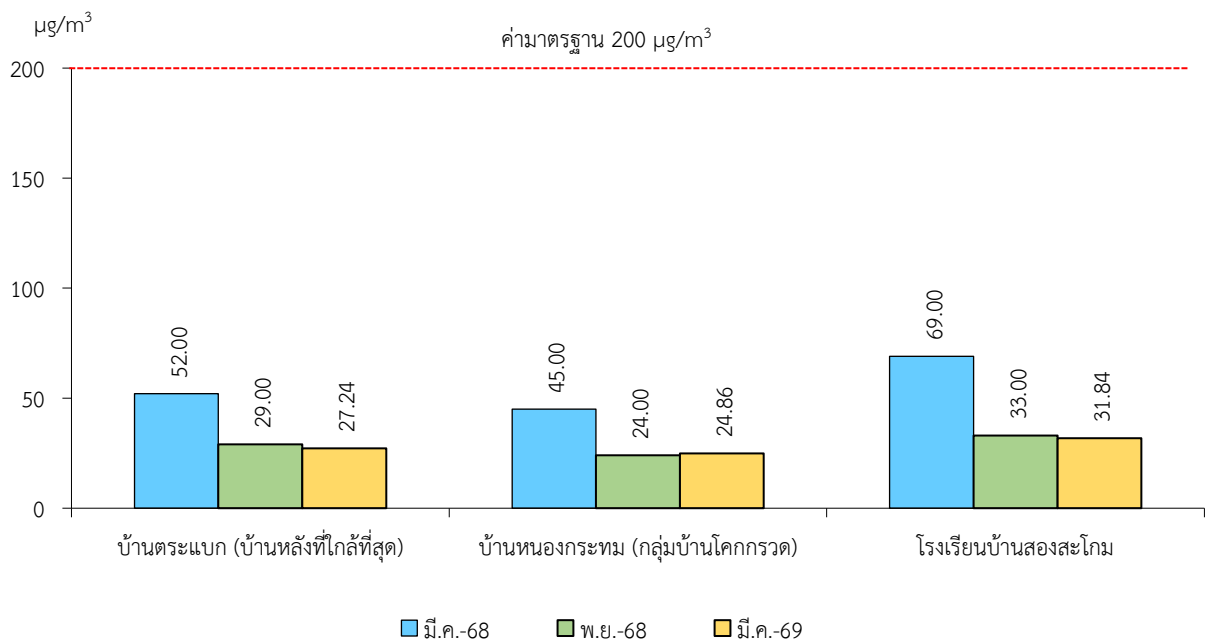
จากข้อมูลผลการตรวจวัดคุณภาพอากาศในรูปปริมาณฝุ่นละอองแขวนลอยรวม (TSP) โครงการเหมืองแร่หินอุตสาหกรรมชนิดหินบะซอลต์ เพื่ออุตสาหกรรมก่อสร้าง ประทานบัตรที่ 33651/16563 ของบริษัท สุรินทร์รุ่งนกร จำกัด จำนวน 3 สถานี ได้แก่ บ้านตระแบก (บ้านหลังที่ใกล้ที่สุด) บ้านหนองกระหม (กลุ่มบ้านโคกกรวด) และโรงเรียนบ้านสองสะโงม ที่ผ่านมาจนถึงเดือนมีนาคม 2569 พบว่า สถานีที่มีผลการตรวจวัดปริมาณฝุ่นละอองแขวนลอยรวม (TSP) สูงสุด คือ บริเวณโรงเรียนบ้านสองสะโงม ในเดือนมีนาคม 2568 มีค่าเท่ากับ 69.00 ไมโครกรัมต่อลูกบาศก์เมตร เมื่อนำมาเปรียบเทียบกับค่ามาตรฐาน พบว่า ผลการตรวจวัดมีค่าอยู่ในเกณฑ์มาตรฐานตามประกาศคณะกรรมการสิ่งแวดล้อมแห่งชาติ เรื่อง กำหนดมาตรฐานคุณภาพอากาศในบรรยากาศโดยทั่วไป พ.ศ. 2569 ประกาศในราชกิจจานุเบกษา เล่ม 143 ตอนพิเศษ 20 ง ลงวันที่ 21 มกราคม 2569 ที่กำหนดปริมาณฝุ่นละอองแขวนลอยรวม (TSP) ไว้ไม่เกิน 200 ไมโครกรัมต่อลูกบาศก์เมตร สรุปผลการตรวจวัดดังตารางที่ 4-1 และรูปที่ 4-1

**รูปที่ 4-1** กราฟสรุปผลการตรวจวัดปริมาณฝุ่นละอองแขวนลอยรวม (TSP) เปรียบเทียบกับค่ามาตรฐาน

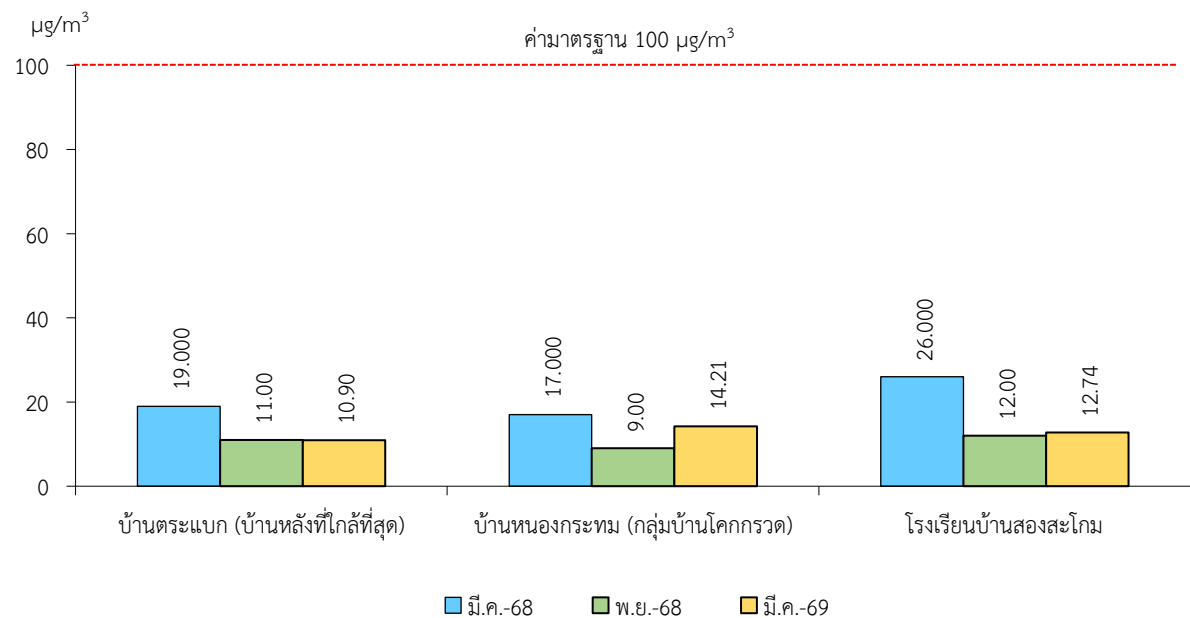
จากข้อมูลผลการตรวจวัดคุณภาพอากาศในรูปปริมาณฝุ่นละอองขนาดเล็กกว่า 10 ไมครอน (PM-10) โครงการเหมืองแร่หินอุตสาหกรรมชนิดหินบะซอลต์ เพื่ออุตสาหกรรมก่อสร้าง ประทานบัตรที่ 33651/16563 ของบริษัท สุรินทร์รุ่งนกร จำกัด จำนวน 3 สถานี ได้แก่ บ้านตระแบก (บ้านหลังที่ใกล้ที่สุด) บ้านหนองกระหม (กลุ่มบ้านโคกกรวด) และโรงเรียนบ้านสองสะโงม ที่ผ่านมาจนถึงเดือนมีนาคม 2569 พบว่า สถานีที่มีผลการตรวจวัดปริมาณฝุ่นละอองขนาดเล็กกว่า 10 ไมครอน (PM-10) สูงสุด คือ บริเวณโรงเรียนบ้านสองสะโงม ในเดือนมีนาคม 2568 มีค่าเท่ากับ 26.00 ไมโครกรัมต่อลูกบาศก์เมตร เมื่อนำมาเปรียบเทียบกับค่ามาตรฐาน พบว่า ผลการตรวจวัดมีค่าอยู่ในเกณฑ์มาตรฐานตามประกาศคณะกรรมการสิ่งแวดล้อมแห่งชาติ เรื่อง กำหนดมาตรฐานคุณภาพอากาศในบรรยากาศโดยทั่วไป พ.ศ. 2569 ประกาศในราชกิจจานุเบกษา เล่ม 143 ตอนพิเศษ 20 ง ลงวันที่ 21 มกราคม 2569 ที่กำหนดปริมาณฝุ่นละอองขนาดเล็กกว่า 10 ไมครอน (PM-10) ไว้ไม่เกิน 100 ไมโครกรัมต่อลูกบาศก์เมตร สรุปผลการตรวจวัดดังตารางที่ 4-1 และรูปที่ 4-2

**รูปที่ 4-2** กราฟสรุปผลการตรวจวัดปริมาณฝุ่นละอองขนาดเล็กกว่า 10 ไมครอน (PM-10) เปรียบเทียบกับค่ามาตรฐาน

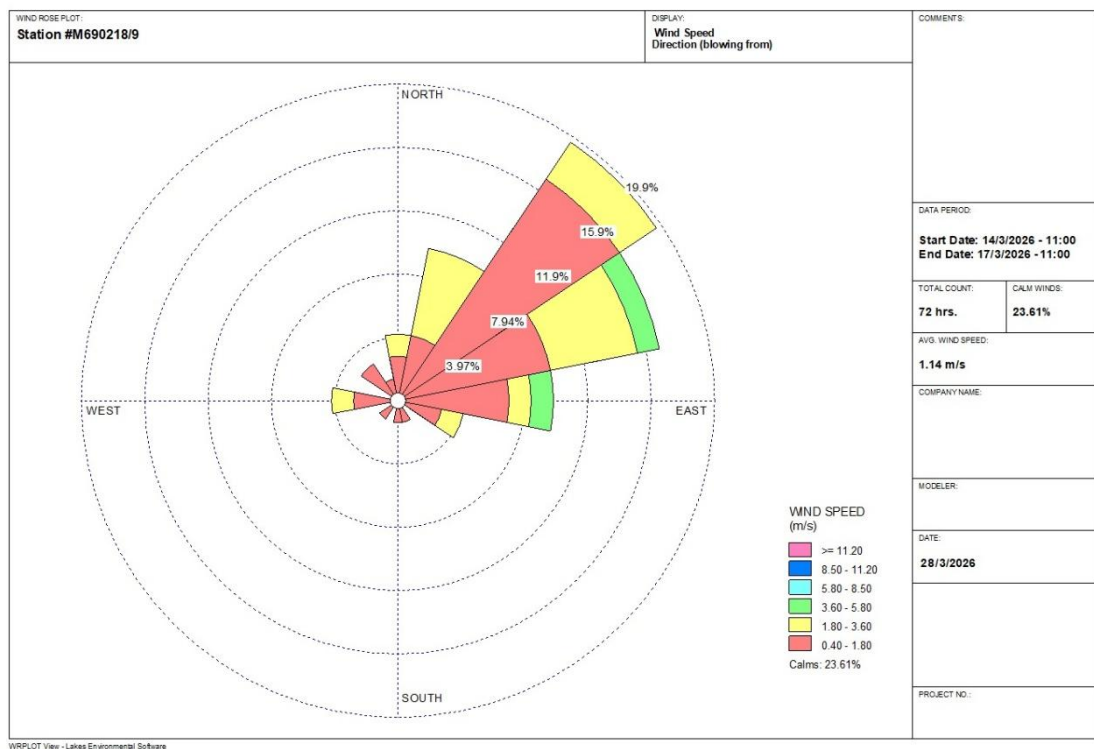
ผลการตรวจวัดความเร็วและทิศทางลม โครงการเหมืองแร่หินอุตสาหกรรมชนิดหินบะซอลต์ เพื่ออุตสาหกรรมก่อสร้าง ประทานบัตรที่ 33651/16563 ของบริษัท สุรินทร์รุ่งนกร จำกัด จำนวน 1 สถานี ได้แก่ บ้านตระแบก ระหว่างวันที่ 14-17 มีนาคม 2569 พบว่า ลมส่วนใหญ่มีทิศทางของลมพัดมาจากทิศตะวันออกเฉียงเหนือ ความเร็วลมส่วนใหญ่มีค่าระหว่าง 0.4-1.8 เมตรต่อวินาที ซึ่งลมดังกล่าวจัดเป็นลมเบา (Light Air) ตามการแบ่งขนาดลมของโบฟอร์ต (The Beau fort Scale of Wind-ภูมิศาสตร์ กายภาพ, ทวี ทองสว่าง และคณะ, 2536) แสดงผลการตรวจวัดความเร็วและทิศทางลมดังรูปที่ 4-3

รูปที่ 4-3 ผังแสดงทิศทางและความเร็วลม

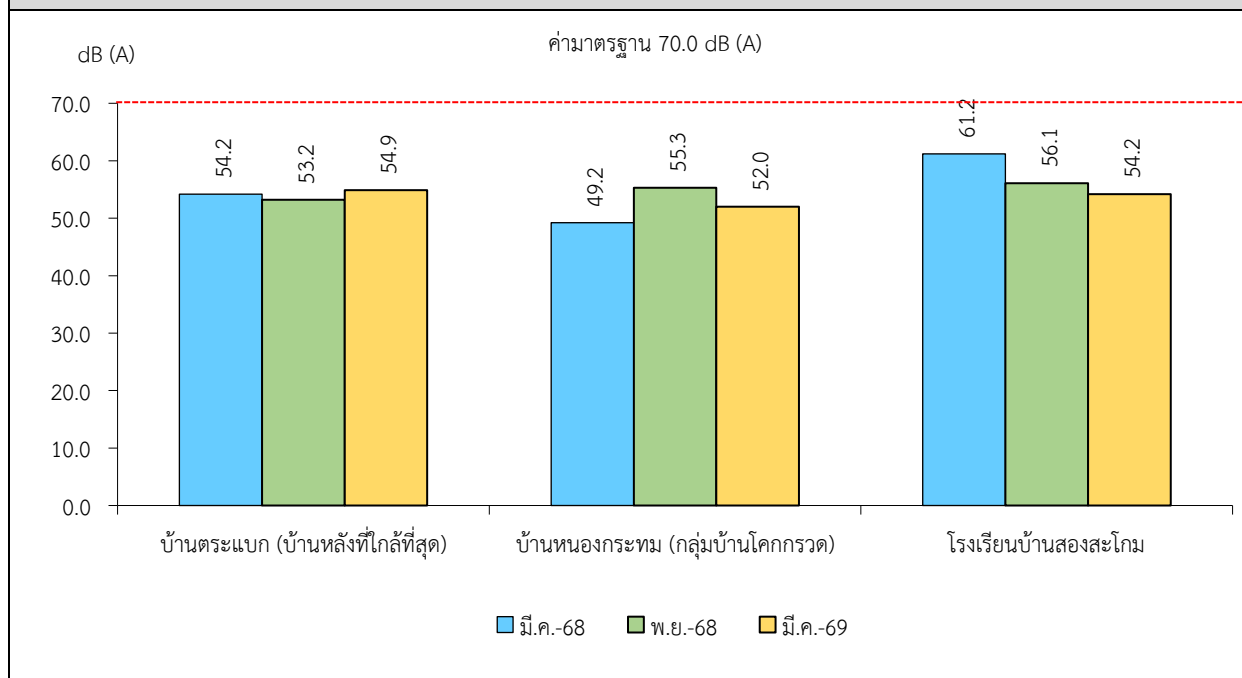
จากข้อมูลผลการตรวจวัดระดับเสียงเฉลี่ย 24 ชั่วโมง (Leq 24 hrs.) โครงการเหมืองแร่หินอุตสาหกรรมชนิดหินบะซอลต์ เพื่ออุตสาหกรรมก่อสร้าง ประทานบัตรที่ 33651/16563 ของบริษัท สุรินทร์รุ่งนกร จำกัด จำนวน 3 สถานี ได้แก่ บ้านตระแบก (บ้านหลังที่ไกลที่สุด) บ้านหนองกระหม (กลุ่มบ้านโคกกรวด) และโรงเรียนบ้านสองสะโอม ที่ผ่านมาจนถึงเดือนมีนาคม 2569 พบว่า สถานีที่มีผลการตรวจวัดระดับเสียงเฉลี่ย 24 ชั่วโมง (Leq 24 hrs.) สูงสุด คือ บริเวณโรงเรียนบ้านสองสะโอม ในเดือนมีนาคม 2568 มีค่าเท่ากับ 61.2 เดซิเบล (เอ) เมื่อนำมาเปรียบเทียบกับค่ามาตรฐาน พบว่า ผลการตรวจวัดมีค่าอยู่ในเกณฑ์มาตรฐานตามประกาศคณะกรรมการสิ่งแวดล้อมแห่งชาติ ฉบับที่ 15 (พ.ศ. 2540) เรื่อง กำหนดมาตรฐานระดับเสียงโดยทั่วไป ที่กำหนดระดับเสียงเฉลี่ย 24 ชั่วโมง (Leq 24 hrs.) ไว้ไม่เกิน 70.0 เดซิเบล (เอ) สรุปผลการตรวจวัดดังตารางที่ 4-2 และรูปที่ 4-4

รูปที่ 3-4 กราฟสรุปผลการตรวจวัดระดับเสียงเฉลี่ย 24 ชั่วโมง (Leq 24 hrs.) เปรียบเทียบกับค่ามาตรฐาน

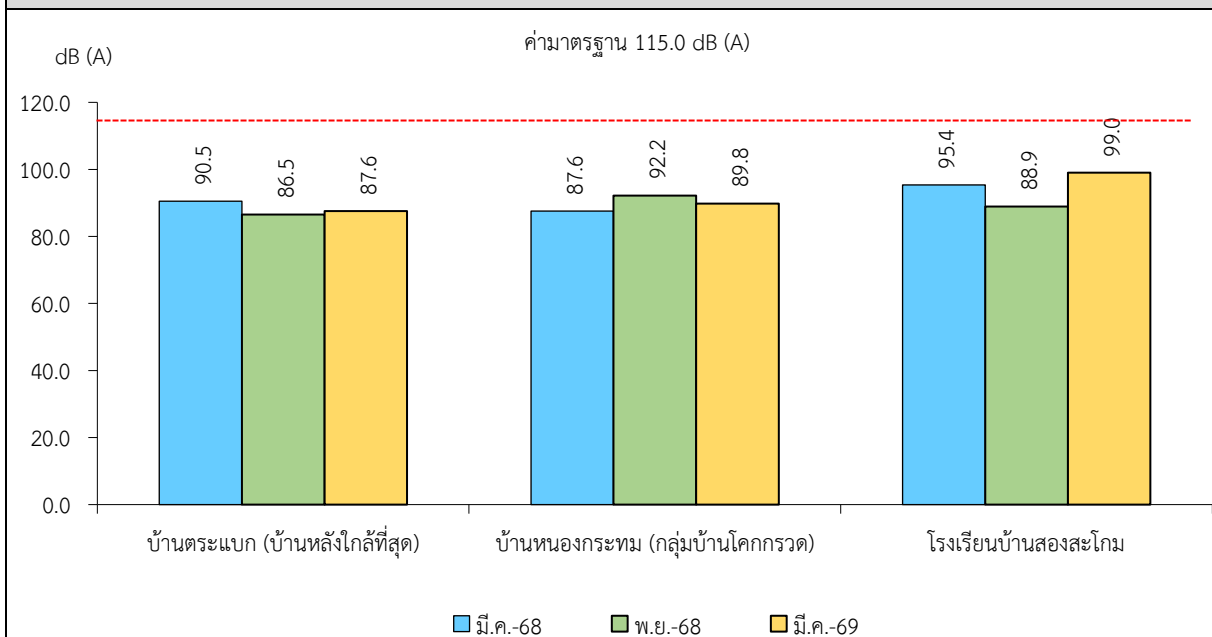
จากข้อมูลผลการตรวจวัดระดับเสียงสูงสุด ( $L_{max}$ ) โครงการเหมืองแร่หินอุตสาหกรรมชนิดหินบะซอลต์ เพื่ออุตสาหกรรมก่อสร้าง ประทานบัตรที่ 33651/16563 ของบริษัท สุรินทร์รุ่งนกร จำกัด จำนวน 3 สถานี ได้แก่ บ้านตระแบก (บ้านหลังที่ไกลที่สุด) บ้านหนองกระหม (กลุ่มบ้านโคกกรวด) และโรงเรียนบ้านสองสะโอม ที่ผ่านมาจนถึงเดือนมีนาคม 2569 พบว่า สถานีที่มีผลการตรวจวัดระดับเสียงสูงสุด ( $L_{max}$ ) คือ บริเวณโรงเรียนบ้านสองสะโอม ในเดือนมีนาคม 2569 มีค่าเท่ากับ 99.0 เดซิเบล (เอ) เมื่อนำมาเปรียบเทียบกับค่ามาตรฐาน พบว่า ผลการตรวจวัดมีค่าอยู่ในเกณฑ์มาตรฐานตามประกาศคณะกรรมการสิ่งแวดล้อมแห่งชาติ ฉบับที่ 15 (พ.ศ. 2540) เรื่อง กำหนดมาตรฐานระดับเสียงโดยทั่วไป ที่กำหนดระดับเสียงสูงสุด ( $L_{max}$ ) ไว้ไม่เกิน 115.0 เดซิเบล (เอ) สรุปผลการตรวจวัดดังตารางที่ 4-2 และรูปที่ 4-5

รูปที่ 3-5 กราฟสรุปผลการตรวจวัดระดับเสียงสูงสุด ( $L_{max}$ ) เปรียบเทียบกับค่ามาตรฐาน

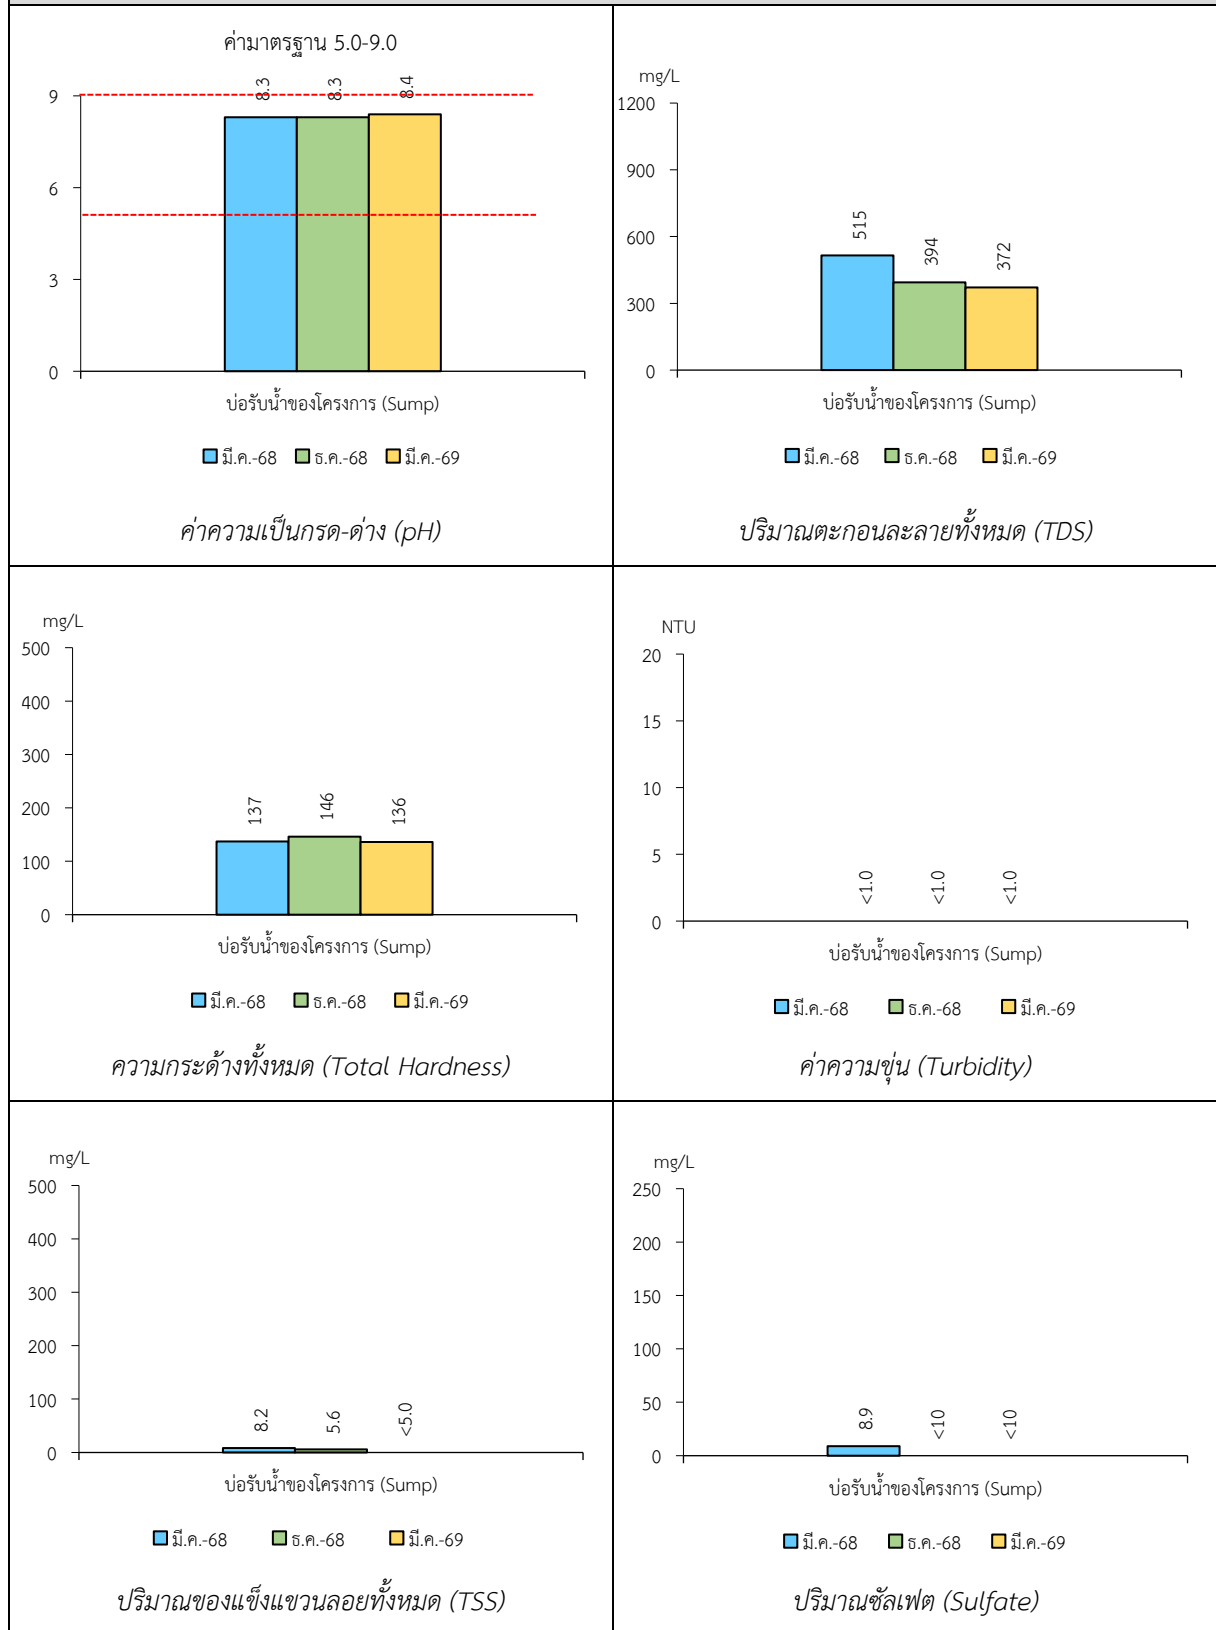
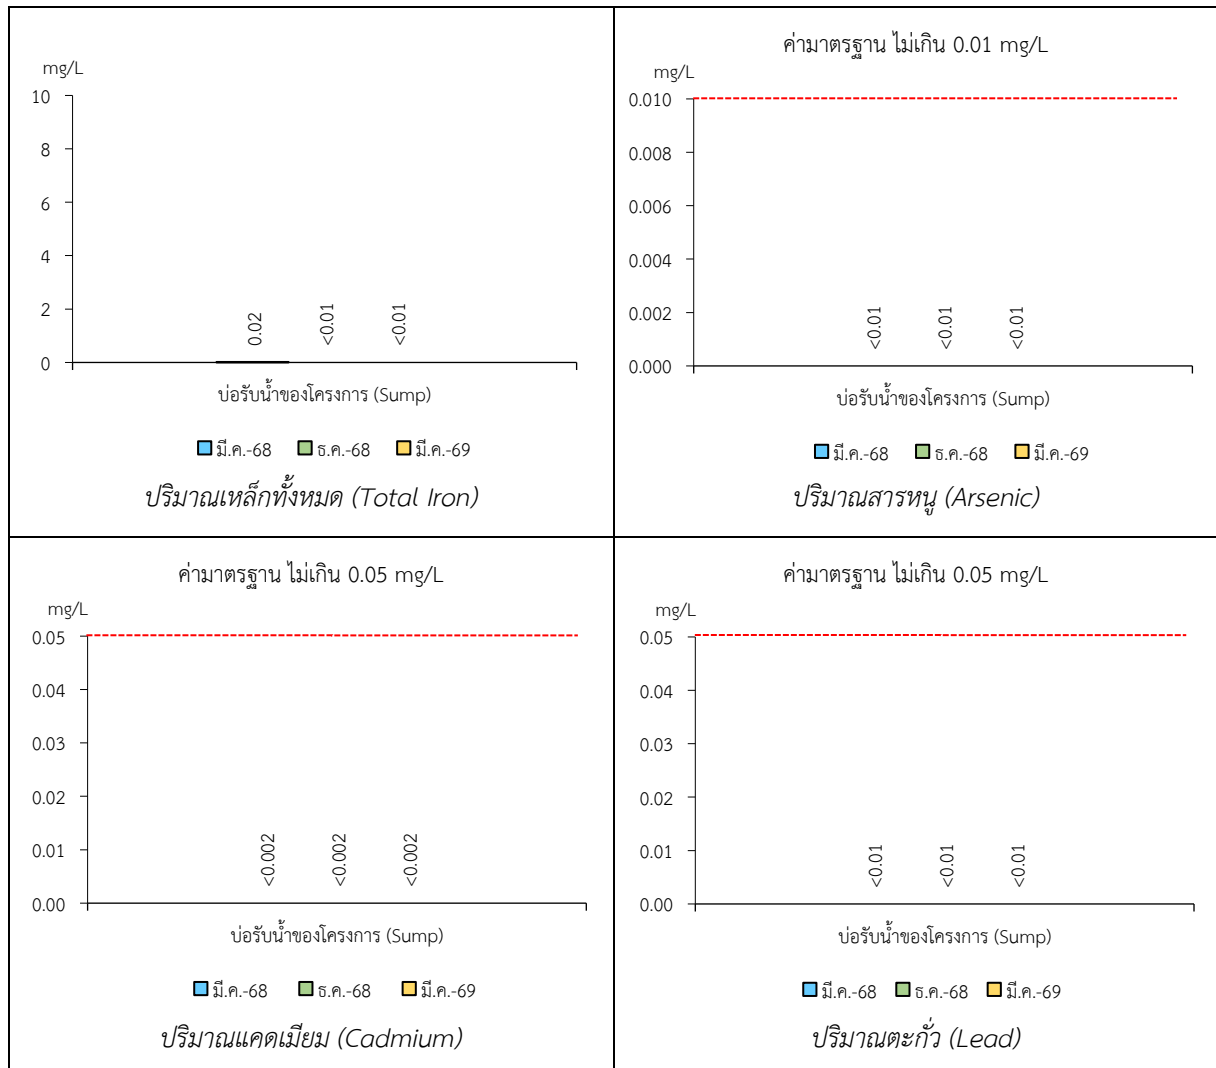
จากข้อมูลผลการติดตามตรวจสอบคุณภาพน้ำผิวดิน โครงการเหมืองแร่หินอุตสาหกรรมชนิดหินบะซอลต์ เพื่ออุตสาหกรรมก่อสร้าง ประทานบัตรที่ 33651/16563 ของบริษัท สุรินทร์รุ่งนคร จำกัด จำนวน 1 สถานี ได้แก่ บ่อรับน้ำของโครงการ (Sump) ที่ผ่านมาจนถึงเดือนมีนาคม 2569 พบว่า ผลการวิเคราะห์มีค่าอยู่ในเกณฑ์มาตรฐานตามประกาศคณะกรรมการสิ่งแวดล้อมแห่งชาติ ฉบับที่ 8 (พ.ศ. 2537) ออกตามความในพระราชบัญญัติส่งเสริมและรักษาคุณภาพสิ่งแวดล้อมแห่งชาติ พ.ศ.2535 เรื่อง กำหนดมาตรฐานคุณภาพน้ำในแหล่งน้ำผิวดิน ตีพิมพ์ในราชกิจจานุเบกษา เล่ม 111 ตอนที่ 16 ง ลงวันที่ 24 กุมภาพันธ์ 2537 (ประเภทที่ 3) สรุปดังตารางที่ 4-4 และรูปที่ 4-6

รูปที่ 4-6 กราฟแสดงผลการศึกษาคุณภาพน้ำผิวดิน เปรียบเทียบกับค่ามาตรฐาน

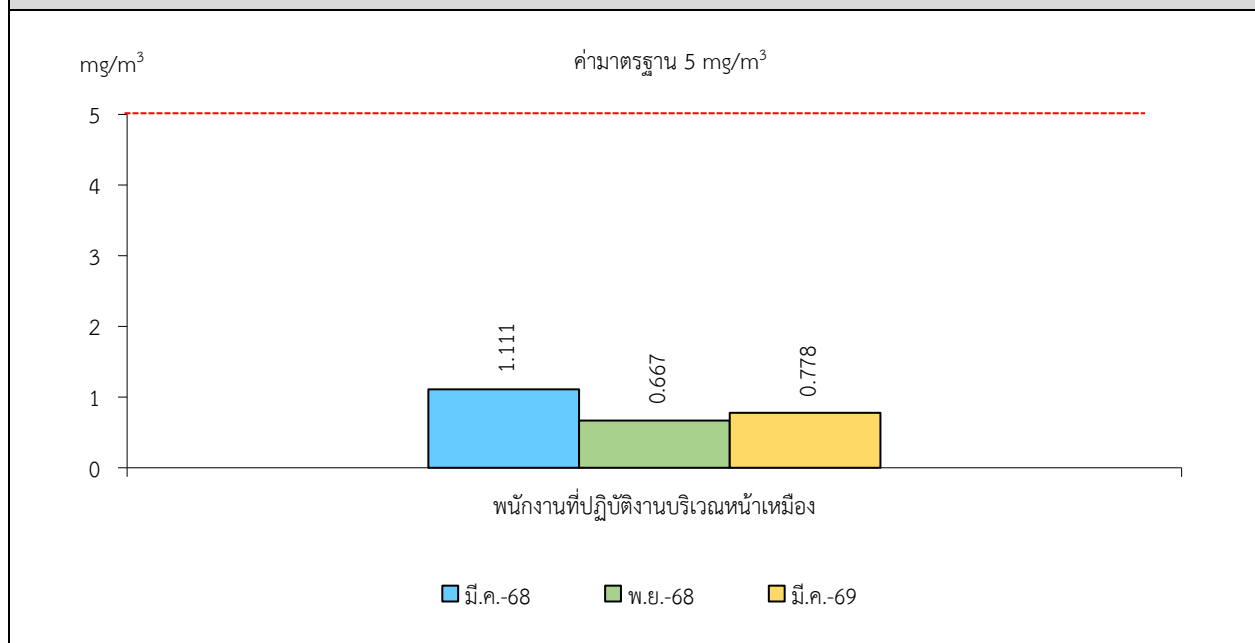
จากข้อมูลผลการตรวจวัดคุณภาพอากาศในรูปปริมาณฝุ่นละอองขนาดเล็ก (Respirable Dust) โครงการเหมืองแร่หินอุตสาหกรรมชนิดหินบะซอลต์ เพื่ออุตสาหกรรมก่อสร้าง ประทานบัตรที่ 33651/16563 ของบริษัท สุรินทร์รุ่งนกร จำกัด โดยทำการตรวจวัดที่ตัวบุคคลของพนักงานขณะปฏิบัติงาน บริเวณหน้าเหมือง ที่ผ่านมาจนถึงเดือนมีนาคม 2569 พบว่า ผลการตรวจวัดมีค่าอยู่ในเกณฑ์มาตรฐานตาม Occupational Safety and Health Administration Permissible Exposure Limit (OSHA PEL) ที่กำหนด ปริมาณฝุ่นละอองขนาดเล็ก (Respirable Dust) ไว้ไม่เกิน 5 มิลลิกรัมต่อลูกบาศก์เมตร สรุปผลการตรวจวัดดังตารางที่ 4-5 และรูปที่ 4-7

รูปที่ 4-7 กราฟสรุปผลการตรวจวัดปริมาณฝุ่นละอองขนาดเล็ก (Respirable Dust) เปรียบเทียบกับค่ามาตรฐาน

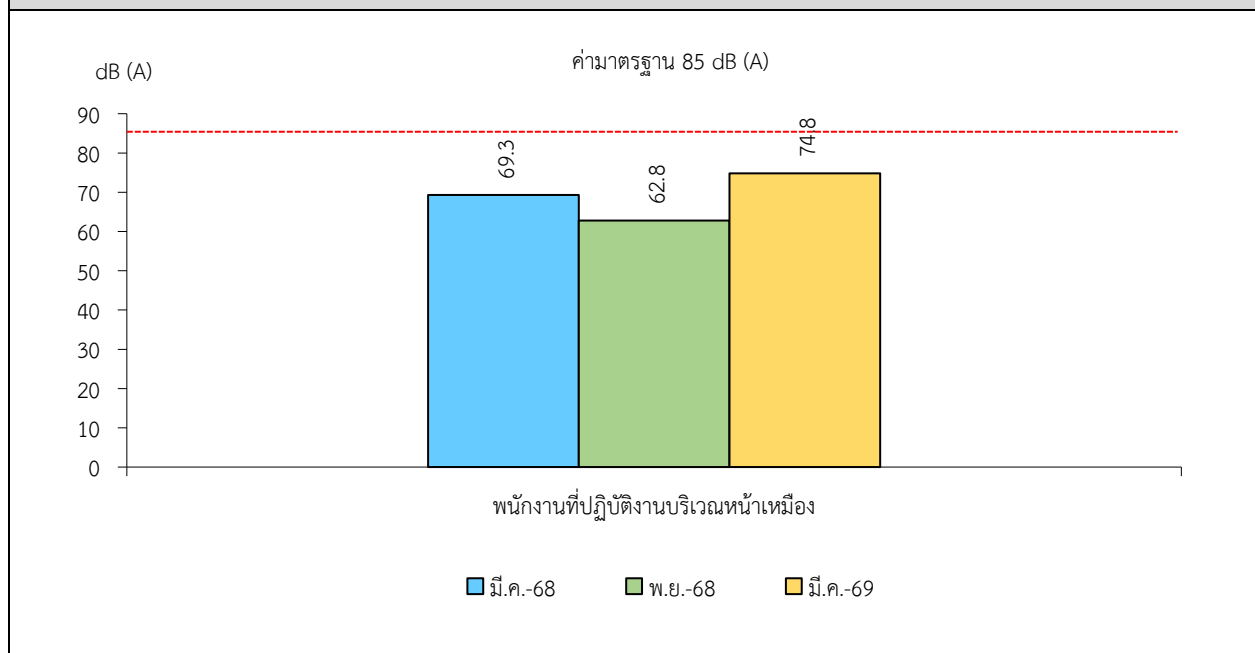
จากข้อมูลผลการตรวจวัดระดับเสียงในพื้นที่ทำงานในรูปปริมาณเสียงสะสม (Noise Dosimeter) โครงการเหมืองแร่หินอุตสาหกรรมชนิดหินบะซอลต์ เพื่ออุตสาหกรรมก่อสร้าง ประทานบัตรที่ 33651/16563 ของบริษัท สุรินทร์รุ่งนคร จำกัด โดยทำการตรวจวัดที่ตัวบุคคลของพนักงานขณะปฏิบัติงานบริเวณหน้าเหมือง ที่ผ่านมาจนถึงเดือนมีนาคม 2569 พบว่า ผลการตรวจวัดมีค่าอยู่ในเกณฑ์มาตรฐานตามประกาศกรมสวัสดิการและคุ้มครองแรงงาน เรื่อง มาตรฐานระดับเสียงที่ยอมให้ลูกจ้างได้รับเฉลี่ยตลอดระยะเวลาการทำงานในแต่ละวัน เล่ม 135 ตอนพิเศษ 19 ง (26 มกราคม 2561) และกฎกระทรวงแรงงาน เรื่อง กำหนดมาตรฐานในการบริหาร จัดการ และดำเนินการด้านความปลอดภัย อาชีวอนามัย และสภาพแวดล้อมในการทำงานเกี่ยวกับความร้อน แสงสว่าง และเสียง พ.ศ. 2559 (17 ตุลาคม 2559) ที่กำหนดค่ามาตรฐานไว้ไม่เกิน 85.0 เดซิเบล (เอ) สรุปได้ดังตารางที่ 4-6 และรูปที่ 4-8

รูปที่ 4-8 กราฟสรุปผลการตรวจวัดปริมาณเสียงสะสม (Noise Dosimeter) เปรียบเทียบกับค่ามาตรฐาน
