รายงานผลการปฏิบัติตามมาตรการป้องกันและแก้ไขผลกระทบสิ่งแวดล้อม  
และมาตรการติดตามตรวจสอบคุณภาพสิ่งแวดล้อม  
ประจำเดือนมกราคม-มิถุนายน 2569

โครงการเหมืองแร่หินอุตสาหกรรมชนิดหินบะซอลต์ เพื่ออุตสาหกรรมก่อสร้าง  
ประทานบัตรที่ 33651/16563

บริษัท สุรินทร์รุ่งนคร จำกัด  
หมู่ที่ 7 ตำบลไพล อำเภอปราสาท จังหวัดสุรินทร์

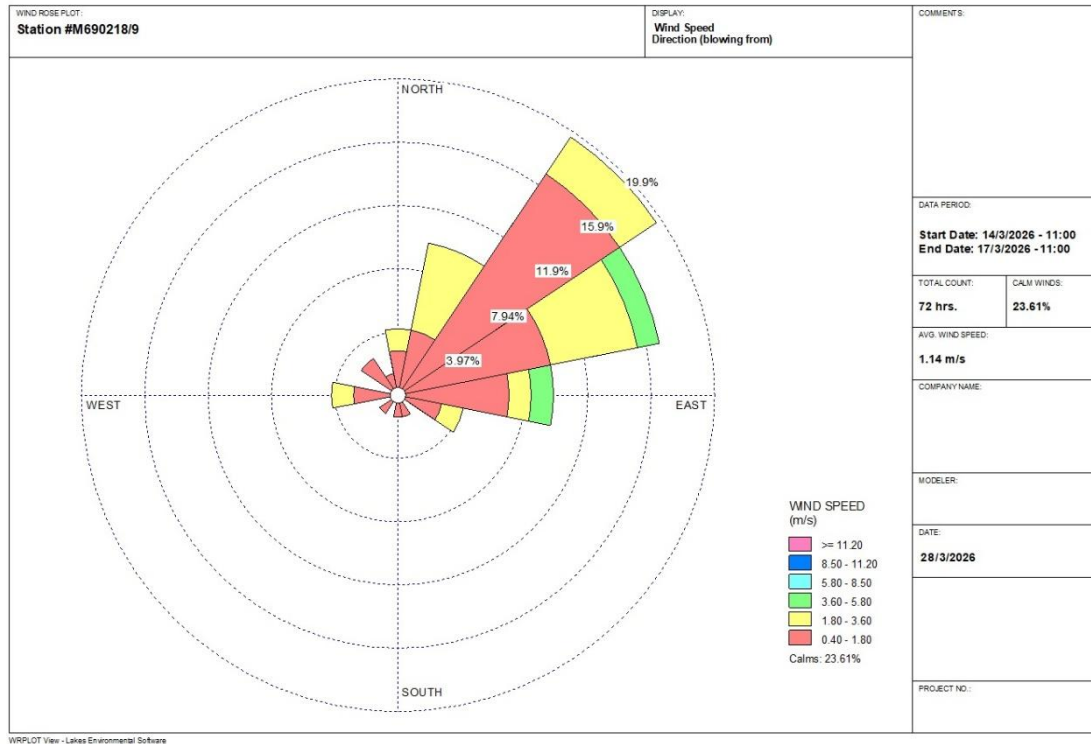
## รูปที่ 1 ผังแสดงทิศทางและความเร็วลมบริเวณบ้านตระแบก

ผลการตรวจวัดความเร็วและทิศทางลม จำนวน 1 สถานี ได้แก่ บ้านตระแบก ระหว่างวันที่ 14-17 มีนาคม 2569 พบว่า ลมส่วนใหญ่มีทิศทางของลมพัดมาจากทิศตะวันออกเฉียงเหนือ ความเร็วลมส่วนใหญ่มีค่าระหว่าง 0.4-1.8 เมตรต่อวินาที ซึ่งลมดังกล่าวจัดเป็นลมเบา (Light Air) ตามการแบ่งขนาดลมของโบฟอร์ต (The Beau fort Scale of Wind-ภูมิศาสตร์ กายภาพ, ทวี ทองสว่าง และคณะ, 2536) แสดงผลการตรวจวัดดังรูปที่ 1
