## มาตรการป้องกันและแก้ไข ผลกระทบสิ่งแวดล้อมและ มาตรการติดตามตรวจสอบ คุณภาพสิ่งแวดล้อม

# บทที่ 2

### 2.1 มาตรการป้องกันและแก้ไขผลกระทบสิ่งแวดล้อม

ทางหุ้นส่วนจำกัด โรงงานโม่บดหินย่งล้ง ได้มอบหมายให้ บริษัท ไมน์ เอ็นจิเนียริง คอนซัลแตนท์ จำกัด ดำเนินการ  
การตรวจสอบการปฏิบัติตามมาตรการป้องกันและแก้ไขผลกระทบสิ่งแวดล้อม โครงการเหมืองแร่หินอุตสาหกรรมชนิด  
หินบะซอลต์ เพื่ออุตสาหกรรมก่อสร้าง ประทานบัตรที่ 33638/16367 ตั้งอยู่ที่ หมู่ที่ 4 ตำบลไพล อำเภอปราสาท จังหวัด  
สุรินทร์ ที่กำหนดตามผลการพิจารณารายงานการวิเคราะห์ผลกระทบสิ่งแวดล้อม ตามหนังสือที่ ทส 1009.2/1092 ลงวันที่  
29 มกราคม 2561 รายละเอียดแสดงดังตารางที่ 2-1 ถึงตารางที่ 2-3

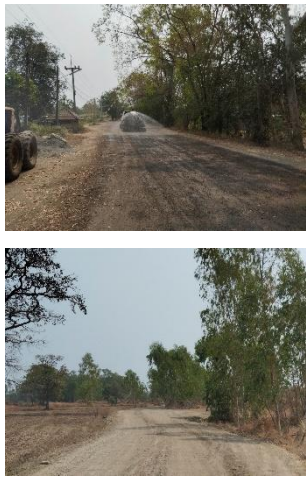
| เงื่อนไขตามมาตรการ | ผลการปฏิบัติตามมาตรการ | ปัญหา อุปสรรคที่ไม่สามารถปฏิบัติตามมาตรการ และแนวทางแก้ไข | เอกสารอ้างอิง |
|---|---|---|---|
| 2. ให้ฉีดพรมน้ำบริเวณเส้นทางภายในโครงการ วันละ 3-4 ครั้ง ตามสภาพอากาศ | <ul style="list-style-type: none"> <li>การดำเนินโครงการได้มีมาตรการในการลดผลกระทบด้านการฟุ้งกระจายของฝุ่นละออง โดยการฉีดพรมน้ำตามเส้นทางขนส่งแร่ในช่วงที่เป็นถนนลูกรัง รวมถึงบริเวณโรงโม่หินของโครงการ วันละ 3-4 ครั้ง หรือตามความเหมาะสมของสภาพภูมิอากาศในแต่ละวัน พร้อมทั้งดูแลและซ่อมแซมเส้นทางขนส่งแร่ให้อยู่ในสภาพที่ใช้งานได้ดียิ่งขึ้น</li> </ul> | - | <ul style="list-style-type: none"> <li>เอกสารแนบ 4 รูปที่ 11 ถึงรูปที่ 12</li> </ul> <p>การฉีดพรมน้ำป้องกันการฟุ้งกระจายของฝุ่นละออง</p> <p>สภาพเส้นทางขนส่งแร่ของโครงการ</p> |

| เงื่อนไขตามมาตรการ | ผลการปฏิบัติตามมาตรการ | ปัญหา อุปสรรคที่ไม่สามารถปฏิบัติตามมาตรการ และแนวทางแก้ไข | เอกสารอ้างอิง |
|---|---|---|---|
| | | | <p>สภาพเส้นทางขนส่งแร่ของโครงการ</p> |

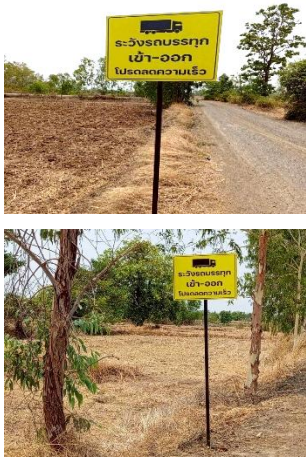
| เงื่อนไขตามมาตรการ | ผลการปฏิบัติตามมาตรการ | ปัญหา อุปสรรคที่ไม่สามารถปฏิบัติตามมาตรการ และแนวทางแก้ไข | เอกสารอ้างอิง |
|---|---|---|---|
| 1. จัดทำป้ายเตือนให้ระวังรถบรรทุก บริเวณริมทางหลวงชนบท สร. 2072 ทางด้านทิศตะวันออกเฉียงเหนือบริเวณทางแยกที่ใช้เข้า-ออกเส้นทางขนส่งแร่ของโครงการ โดยให้มีระยะห่างด้านละ 100 เมตร | <ul style="list-style-type: none"> <li>ผู้ถือประทานบัตรได้จัดทำและติดตั้งป้ายเตือนระวังรถบรรทุกไว้ริมทางหลวงชนบท สร. 2072 ทางด้านทิศตะวันออกเฉียงเหนือ และบริเวณทางแยกที่ใช้เข้า-ออกเส้นทางขนส่งแร่ของโครงการ</li> </ul> | - | <ul style="list-style-type: none"> <li>เอกสารแนบ 4 รูปที่ 18</li> </ul> <p>ป้ายเตือนระวังรถบรรทุกเข้า-ออก</p> |

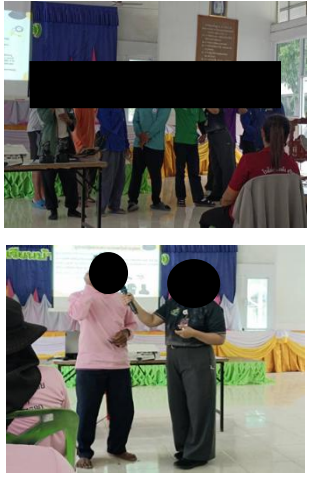
| เงื่อนไขตามมาตรการ | ผลการปฏิบัติตามมาตรการ | ปัญหา อุปสรรคที่ไม่สามารถปฏิบัติตามมาตรการ และแนวทางแก้ไข | เอกสารอ้างอิง |
|---|---|---|---|
| 5. ให้ฝึกอบรมการทำงานและการใช้เครื่องจักร และอุปกรณ์อย่างสม่ำเสมอเพื่อป้องกันอุบัติเหตุ โดยทำการอบรมทุกวันก่อนการปฏิบัติงาน เพื่อปลูกจิตสำนึกให้แก่พนักงานใส่ใจเรื่องความปลอดภัยในการทำงาน โดยการสวมใส่อุปกรณ์ป้องกันอันตรายส่วนบุคคลขณะปฏิบัติงาน | <ul style="list-style-type: none"> <li>ผู้ถือประทานบัตรได้จัดอบรมให้ความรู้ด้านความปลอดภัยในการทำงานให้กับพนักงานใหม่หรือพนักงานที่มีการเปลี่ยนแปลงหน้าที่การทำงานเกี่ยวกับความปลอดภัยในการทำงาน เพื่อให้พนักงานสามารถปฏิบัติหน้าที่ได้อย่างถูกต้องและปลอดภัย ตลอดจนแจ้งให้ทราบถึงข้อมูลเกี่ยวกับอันตรายและวิธีป้องกันอันตรายที่อาจเกิดขึ้นจากการทำงานให้ทราบก่อนปฏิบัติงาน</li> </ul> | - | <ul style="list-style-type: none"> <li>เอกสารแนบ 4 รูปที่ 22</li> </ul> <p>การอบรมด้านความปลอดภัย</p> |

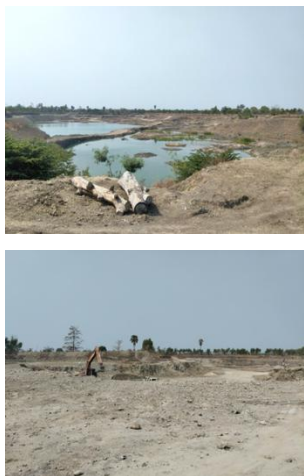
| เงื่อนไขตามมาตรการ | ผลการปฏิบัติตามมาตรการ | ปัญหา อุปสรรคที่ไม่สามารถปฏิบัติ<br>ตามมาตรการ และแนวทางแก้ไข | เอกสารอ้างอิง |
|---|---|---|---|
| 2. ให้เปิดหน้าเหมืองตามแผนผังโครงการกำหนดใน<br>ลักษณะชั้นบันไดที่ผลิตแร่หินบะซอลต์สูงไม่เกิน 8<br>เมตร และความกว้างของแต่ละชั้นไม่น้อยกว่า 8 เมตร<br>ความลาดชันของหน้าเหมืองสุดท้ายไม่เกิน 45 องศา | <ul style="list-style-type: none"> <li>วิศวกรผู้ควบคุมการทำเหมืองเหมืองได้วางแผนและ<br/>เปิดดำเนินการทำเหมืองให้มีลักษณะเป็นชั้นบันไดที่<br/>มีความสูงของชั้นบันไดไม่เกิน 8 เมตร และควบคุม<br/>ความลาดชันของหน้าเหมืองไม่เกิน 45 องศา</li> </ul> | - | <ul style="list-style-type: none"> <li>เอกสารแนบ 4 รูปที่ 24</li> </ul> <p>ลักษณะหน้าเหมืองของโครงการใน<br/>ปัจจุบัน</p> |

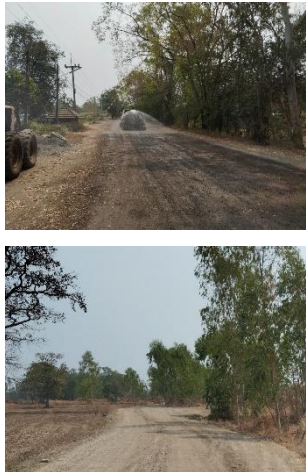
| เงื่อนไขตามมาตรการ | ผลการปฏิบัติตามมาตรการ | ปัญหา อุปสรรคที่ไม่สามารถปฏิบัติตามมาตรการ และแนวทางแก้ไข | เอกสารอ้างอิง |
|---|---|---|---|
| 3. ให้จัดรถบรรทุกน้ำทำการฉีดพรมน้ำเพื่อป้องกันการฟุ้งกระจายของฝุ่นละอองบริเวณหน้าเหมือง เส้นทางขนส่งแร่ที่ใช้ทั้งภายในและภายนอกพื้นที่โครงการ โดยให้ทำการฉีดพรมน้ำวันละ 3-4 ครั้ง หรือตามความเหมาะสมของสภาพภูมิอากาศ และดูแลถนนให้อยู่ในสภาพที่ดี | <ul style="list-style-type: none"> <li>การดำเนินการทำเหมืองของโครงการได้มีมาตรการในการลดผลกระทบด้านการฟุ้งกระจายของฝุ่นละออง โดยได้มีการฉีดพรมน้ำตามเส้นทางขนส่งแร่ในช่วงที่เป็นถนนลูกรัง รวมไปถึงบริเวณโรงโม่หินของโครงการ วันละ 3-4 ครั้ง หรือตามความเหมาะสมของสภาพภูมิอากาศในแต่ละวัน พร้อมทั้งดูแลและซ่อมแซมเส้นทางขนส่งแร่ให้อยู่ในสภาพที่ใช้งานได้ดีอยู่เสมอ</li> </ul> | - | <ul style="list-style-type: none"> <li>เอกสารแนบ 4<br/>รูปที่ 11 ถึงรูปที่ 12</li> </ul> <p>การฉีดพรมน้ำป้องกันการฟุ้งกระจายของฝุ่นละออง</p> <p>สภาพเส้นทางขนส่งแร่ของโครงการ</p> |

| เงื่อนไขตามมาตรการ | ผลการปฏิบัติตามมาตรการ | ปัญหา อุปสรรคที่ไม่สามารถปฏิบัติตามมาตรการ และแนวทางแก้ไข | เอกสารอ้างอิง |
|---|---|---|---|
| | | | <p>สภาพเส้นทางขนส่งแร่ของโครงการ</p> |

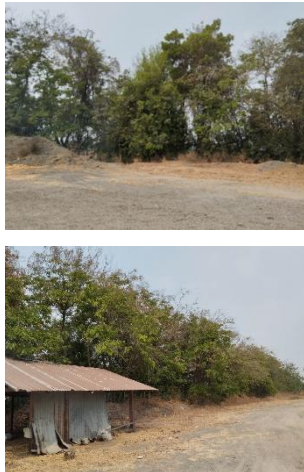
| เงื่อนไขตามมาตรการ | ผลการปฏิบัติตามมาตรการ | ปัญหา อุปสรรคที่ไม่สามารถปฏิบัติตามมาตรการ และแนวทางแก้ไข | เอกสารอ้างอิง |
|---|---|---|---|
| | | | <p>แนวคันไม้บริเวณโรงโม่หิน</p> |

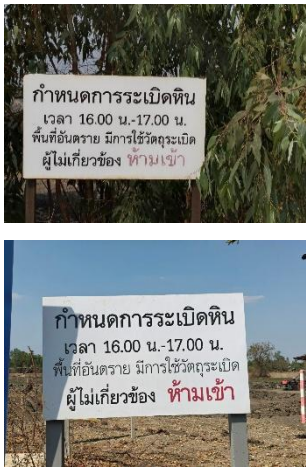
| เงื่อนไขตามมาตรการ | ผลการปฏิบัติตามมาตรการ | ปัญหา อุปสรรคที่ไม่สามารถปฏิบัติตามมาตรการ และแนวทางแก้ไข | เอกสารอ้างอิง |
|---|---|---|---|
| 4. ให้ประกาศช่วงเวลาการระเบิดให้ประชาชนทราบล่วงหน้า เพื่อป้องกันการตื่นตกใจ โดยจัดให้มีพนักงานตรวจตราในรัศมี 100 เมตร และเปิดสัญญาณเตือนก่อนและหลังการระเบิดทุกครั้ง โดยให้ได้ยินทั่วถึงกันในรัศมีไม่น้อยกว่า 500 เมตร อย่างน้อย 3 นาที | <ul style="list-style-type: none"> <li>ในการระเบิดหน้าเหมืองของโครงการทุกครั้งได้มีการประกาศช่วงเวลาการระเบิดให้ประชาชนได้รับทราบล่วงหน้า โดยการติดตั้งป้ายแสดงเวลาการระเบิดหน้าเหมืองไว้บริเวณใกล้เคียงกับเส้นทางสาธารณะ พร้อมทั้งจัดให้มีพนักงานตรวจตราในรัศมี 100 เมตร และมีการเปิดสัญญาณเสียงเตือนให้ได้ยินในรัศมี 500 เมตร</li> </ul> | - | <ul style="list-style-type: none"> <li>เอกสารแนบ 4 รูปที่ 26</li> </ul> <p>ป้ายเตือนเขตการใช้วัตถุระเบิด</p> |

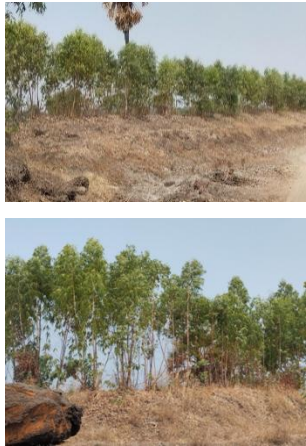
| เงื่อนไขตามมาตรการ | ผลการปฏิบัติตามมาตรการ | ปัญหา อุปสรรคที่ไม่สามารถปฏิบัติตามมาตรการ และแนวทางแก้ไข | เอกสารอ้างอิง |
|---|---|---|---|
| 8. ให้จัดสร้างคันทำนบดินและปลูกไม้ยืนต้นในพื้นที่กันเขตไม่ทำเหมืองโดยเฉพาะทางด้านทิศใต้ โดยให้ปลูกไม้ทรงสูงและไม่โตเร็ว เช่น อโศกอินเดีย และสนประติพัทธ์ และให้พิจารณาเลือกพรรณไม้ที่มีความหนาแน่น และความเด่นในพื้นที่ศึกษาโดยมีลักษณะ 3 ชั้นเรือนยอด โดยต้องเป็นกล้าไม้ค้ำปีที่มีอายุมากกว่า 1 ปี เพื่อใช้เป็นแนวป้องกันผลกระทบต่อบ้านราษฎรใกล้เคียงโครงการทางด้านทิศใต้ | <ul style="list-style-type: none"> <li>ผู้ถือประทานบัตรได้ดำเนินการปลูกไม้ยืนต้นไว้บริเวณแนวเส้นการทำเหมือง คันทำนบดิน และโดยรอบพื้นที่โครงการในบริเวณที่สามารถดำเนินการได้ เพื่อใช้เป็นแนวป้องกันผลกระทบต่อบ้านราษฎรใกล้เคียงโครงการ</li> </ul> | - | <ul style="list-style-type: none"> <li>เอกสารแนบ 4 รูปที่ 13</li> </ul> <p>แนวต้นไม้โดยรอบพื้นที่โครงการ</p> |

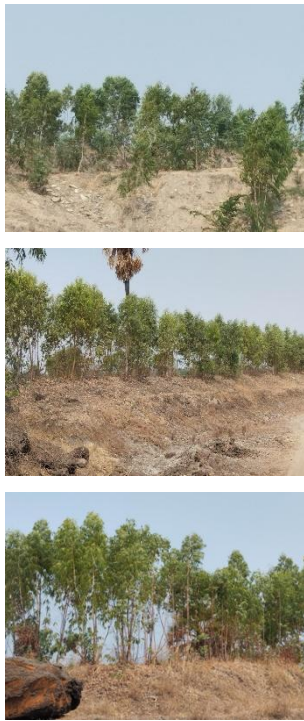
| เงื่อนไขตามมาตรการ | ผลการปฏิบัติตามมาตรการ | ปัญหา อุปสรรคที่ไม่สามารถปฏิบัติตามมาตรการ และแนวทางแก้ไข | เอกสารอ้างอิง |
|---|---|---|---|
| 1. ให้บำรุงรักษาและดูแลต้นไม้ที่ปลูกไว้บริเวณคันทางบดิน พื้นที่กันเขตไม่ทำเหมืองระยะ 10 เมตร และพื้นที่กันเขตไม่ทำเหมืองระยะ 20 เมตร ให้เจริญเติบโตในสภาพที่ดีและปลูกเสริมเพิ่มเติมให้มีความหนาที่บ | <ul style="list-style-type: none"> <li>ผู้ถือประทานบัตรได้ดำเนินการปลูกไม้ยืนต้นไว้ในพื้นที่โครงการในบริเวณที่สามารถดำเนินการได้ พร้อมทั้งดูแลให้เจริญเติบโตในสภาพที่ดี</li> </ul> | - | <ul style="list-style-type: none"> <li>เอกสารแนบ 4 รูปที่ 13</li> </ul> <p>แนวต้นไม้ในพื้นที่โครงการ</p> |

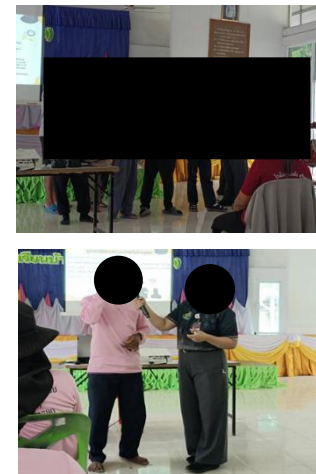
| เงื่อนไขตามมาตรการ | ผลการปฏิบัติตามมาตรการ | ปัญหา อุปสรรคที่ไม่สามารถปฏิบัติตามมาตรการ และแนวทางแก้ไข | เอกสารอ้างอิง |
|---|---|---|---|
| <p>2. ให้จัดอบรมเพื่อให้ความรู้เกี่ยวกับความปลอดภัยในการทำงาน และการใช้อุปกรณ์ป้องกันอันตรายส่วนบุคคล ฝึกอบรมการทำงานและการใช้เครื่องจักร และอุปกรณ์อย่างสม่ำเสมอ เพื่อปลูกจิตสำนึกให้แก่พนักงานใส่ใจเรื่องความปลอดภัยในการทำงาน และเพื่อป้องกันอุบัติเหตุ โดยการสวมใส่อุปกรณ์ป้องกันอันตรายส่วนบุคคลขณะปฏิบัติงาน และมีการทบทวนฝึกซ้อมอย่างสม่ำเสมอ</p> | <ul style="list-style-type: none"> <li>ผู้ถือประทานบัตรได้จัดอบรมให้ความรู้ด้านความปลอดภัยในการทำงานและการใช้อุปกรณ์ป้องกันอันตรายส่วนบุคคล ฝึกอบรมการทำงานและการใช้เครื่องจักรให้กับพนักงานอย่างสม่ำเสมอ เพื่อให้พนักงานสามารถปฏิบัติหน้าที่ได้อย่างถูกต้องและปลอดภัย ตลอดจนแจ้งให้ทราบถึงข้อมูลเกี่ยวกับอันตรายและวิธีป้องกันอันตรายที่อาจเกิดขึ้นจากการทำงานให้ทราบก่อนปฏิบัติงาน</li> </ul> | - | <ul style="list-style-type: none"> <li>เอกสารแนบ 4 รูปที่ 22</li> </ul> <p>การอบรมด้านความปลอดภัย</p> |
