## สรุปมาตรการป้องกันและ แก้ไขผลกระทบสิ่งแวดล้อม สรุปผลการติดตามตรวจสอบ คุณภาพสิ่งแวดล้อม และข้อเสนอแนะ

สรุปผลการปฏิบัติตามมาตรการป้องกันและแก้ไขผลกระทบสิ่งแวดล้อม โครงการเหมืองแร่หินอุตสาหกรรมชนิดหินบะซอลต์ เพื่ออุตสาหกรรมก่อสร้าง ประทานบัตรที่ 33650/16571 ของห้างหุ้นส่วนจำกัด โรงงานโม่บดหินย่งล้ง ตั้งอยู่ที่ หมู่ที่ 7 ตำบลไพล อำเภอบราสาท จังหวัดสุรินทร์ ที่กำหนดตามหนังสือ ทส 1009.2/24431 ลงวันที่ 18 ธันวาคม 2566 พร้อมทั้งการออกสำรวจพื้นที่และศึกษาข้อมูลที่ได้ตามสภาพในปัจจุบัน สรุปประเด็นที่สำคัญได้ดังต่อไปนี้

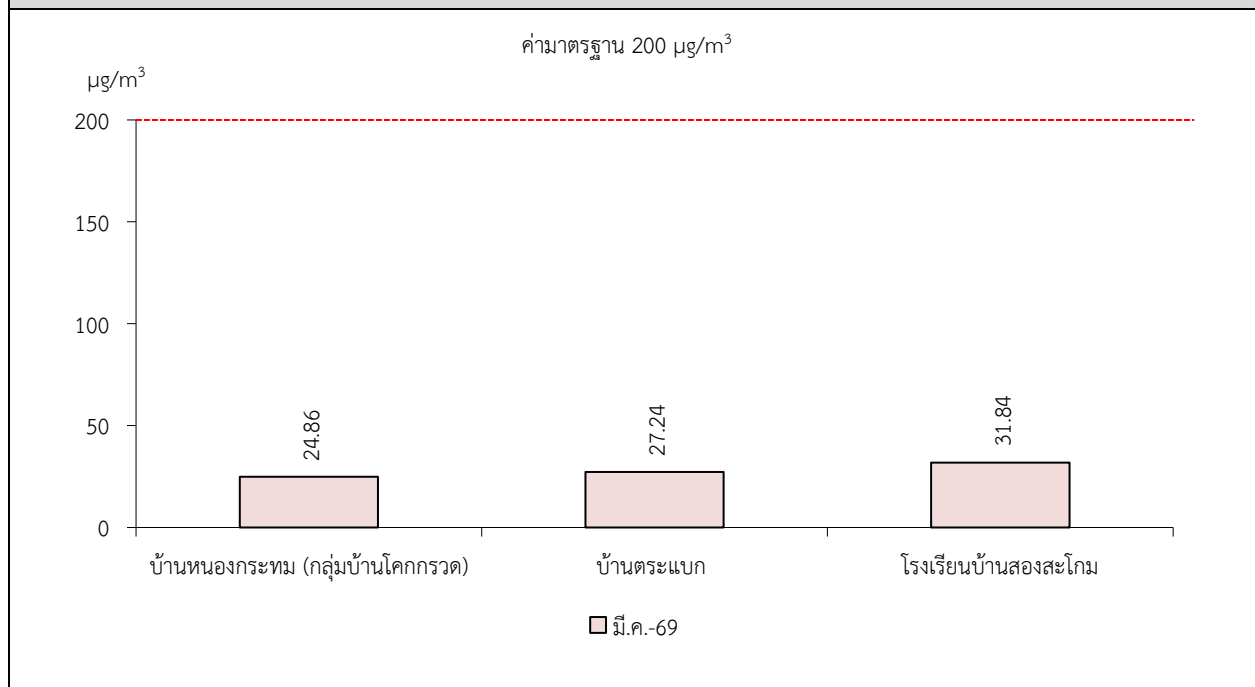
จากข้อมูลผลการตรวจวัดคุณภาพอากาศในรูปปริมาณฝุ่นละอองแขวนลอยรวม (TSP) โครงการเหมืองแร่หินอุตสาหกรรมชนิดหินบะซอลต์ เพื่ออุตสาหกรรมก่อสร้าง ประทานบัตรที่ 33650/16571 ของทางหุ้นส่วนจำกัด โรงงานไม้บดหินย่งลั้ง จำนวน 3 สถานี ได้แก่ บ้านหนองกระหม (กลุ่มบ้านโคกกรวด) บ้านตระแบก และโรงเรียนบ้านสองสะโงม ในเดือนมีนาคม 2569 พบว่า สถานีที่มีผลการตรวจวัดปริมาณฝุ่นละอองแขวนลอยรวม (TSP) สูงสุด คือ บริเวณโรงเรียนบ้านสองสะโงม มีค่าเท่ากับ 31.84 ไมโครกรัมต่อลูกบาศก์เมตร เมื่อนำมาเปรียบเทียบกับค่ามาตรฐาน พบว่า ผลการตรวจวัดมีค่าอยู่ในเกณฑ์มาตรฐานตามประกาศคณะกรรมการสิ่งแวดล้อมแห่งชาติ เรื่อง กำหนดมาตรฐานคุณภาพอากาศในบรรยากาศโดยทั่วไป พ.ศ. 2569 ประกาศในราชกิจจานุเบกษา เล่ม 143 ตอนพิเศษ 20 ง ลงวันที่ 21 มกราคม 2569 ที่กำหนดปริมาณฝุ่นละอองแขวนลอยรวม (TSP) ไว้ไม่เกิน 200 ไมโครกรัมต่อลูกบาศก์เมตร สรุปผลการตรวจวัดดังตารางที่ 4-1 และรูปที่ 4-1

**รูปที่ 4-1** กราฟสรุปผลการตรวจวัดปริมาณฝุ่นละอองแขวนลอยรวม (TSP) เปรียบเทียบกับค่ามาตรฐาน

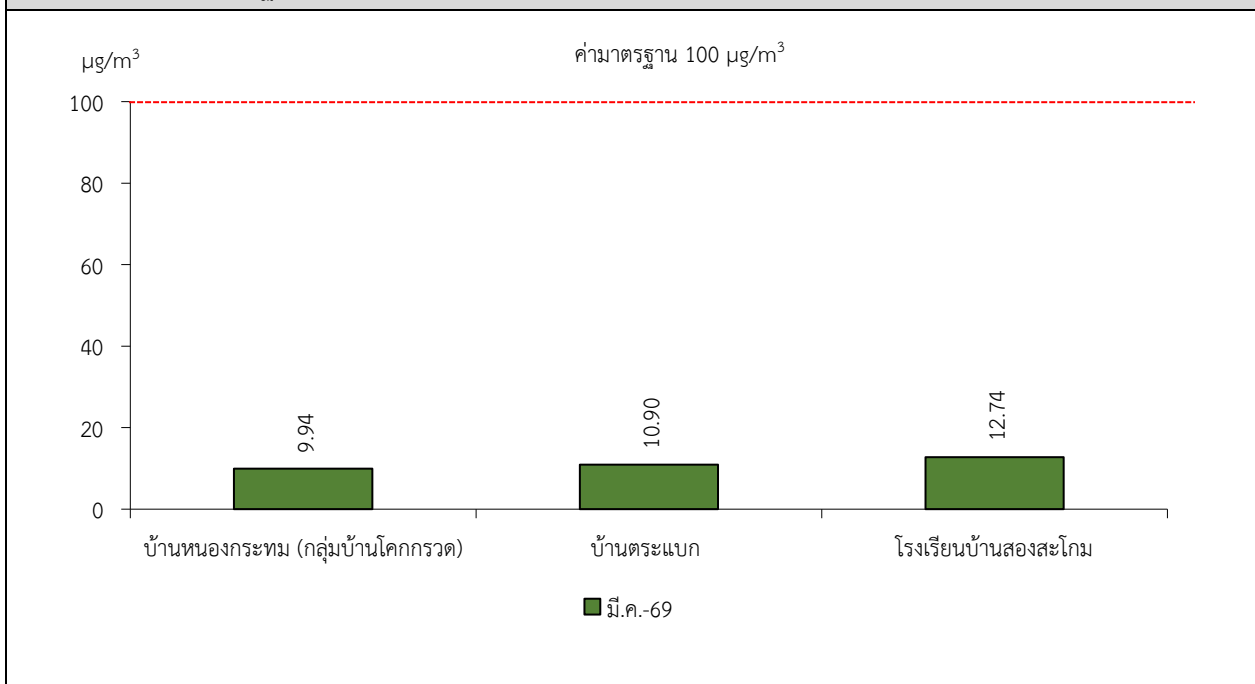
จากข้อมูลผลการตรวจวัดคุณภาพอากาศในรูปปริมาณฝุ่นละอองขนาดเล็กกว่า 10 ไมครอน (PM-10) โครงการเหมืองแร่หินอุตสาหกรรมชนิดหินบะซอลต์ เพื่ออุตสาหกรรมก่อสร้าง ประทานบัตรที่ 33650/16571 ของห้างหุ้นส่วนจำกัด โรงงานโม่บดหินย้งล้ง จำนวน 3 สถานี ได้แก่ บ้านหนองกระหม (กลุ่มบ้านโคกกรวด) บ้านตระแบก และโรงเรียนบ้านสองสะโอม ในเดือนมีนาคม 2569 พบว่า สถานีที่มีผลการตรวจวัดปริมาณฝุ่นละอองขนาดเล็กกว่า 10 ไมครอน (PM-10) สูงสุด คือ โรงเรียนบ้านสองสะโอม มีค่าเท่ากับ 12.74 ไมโครกรัมต่อลูกบาศก์เมตร เมื่อนำมาเปรียบเทียบกับค่ามาตรฐาน พบว่า ผลการตรวจวัดมีค่าอยู่ในเกณฑ์มาตรฐานตามประกาศคณะกรรมการสิ่งแวดล้อมแห่งชาติ เรื่อง กำหนดมาตรฐานคุณภาพอากาศในบรรยากาศโดยทั่วไป พ.ศ. 2569 ประกาศในราชกิจจานุเบกษา เล่ม 143 ตอนพิเศษ 20 ง ลงวันที่ 21 มกราคม 2569 ที่กำหนดปริมาณฝุ่นละอองขนาดเล็กกว่า 10 ไมครอน (PM-10) ไว้ไม่เกิน 100 ไมโครกรัมต่อลูกบาศก์เมตร สรุปผลการตรวจวัดดังตารางที่ 4-1 และรูปที่ 4-2

**รูปที่ 4-2** กราฟสรุปผลการตรวจวัดปริมาณฝุ่นละอองขนาดเล็กกว่า 10 ไมครอน (PM-10) เปรียบเทียบกับค่ามาตรฐาน

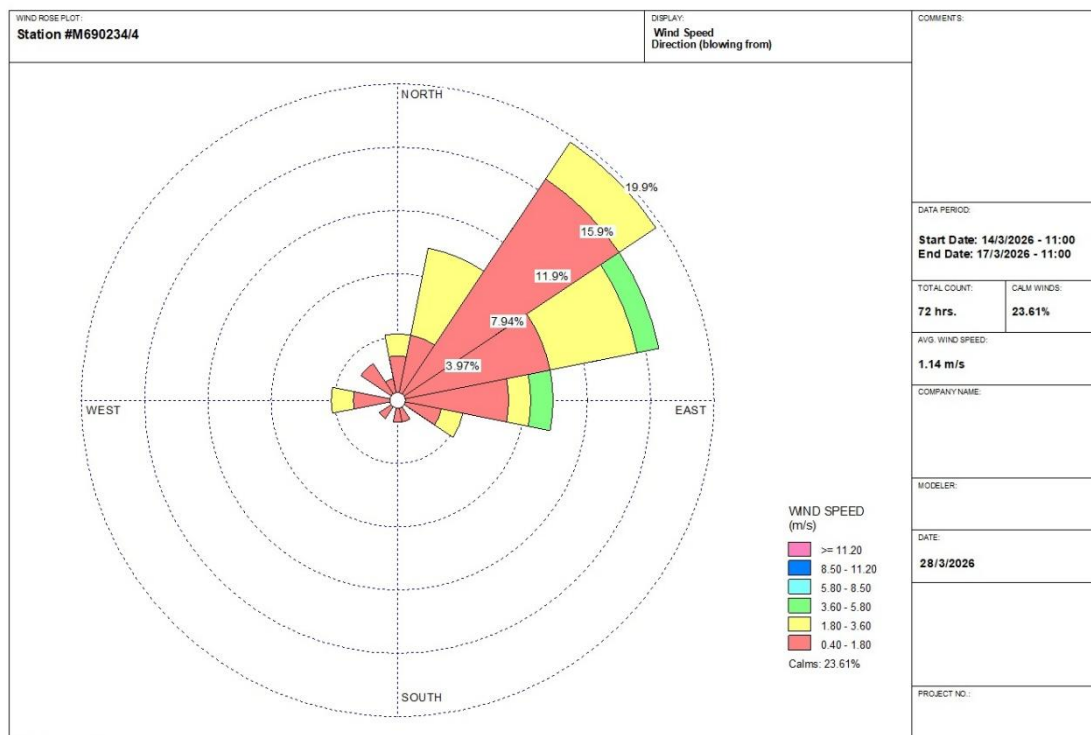
ผลการตรวจวัดความเร็วและทิศทางลม โครงการเหมืองแร่หินอุตสาหกรรมชนิดหินบะซอลต์ เพื่ออุตสาหกรรมก่อสร้าง ประทานบัตรที่ 33650/16571 ของห้างหุ้นส่วนจำกัด โรงงานโม่บดหินย่งลั้ง จำนวน 1 สถานี ได้แก่ บ้านตระแบก ระหว่างวันที่ 14-17 มีนาคม 2569 พบว่า ลมส่วนใหญ่มีทิศทางของลมพัดมาจากทิศตะวันออกเฉียงเหนือ ความเร็วลมส่วนใหญ่มีค่าระหว่าง 0.4-1.8 เมตรต่อวินาที ซึ่งลมดังกล่าวจัดเป็นลมเบา (Light Air) ตามการแบ่งขนาดลมของโบฟอร์ต (The Beau fort Scale of Wind-ภูมิศาสตร์ กายภาพ, ทวี ทองสว่าง และคณะ, 2536) แสดงผลการตรวจวัดความเร็วและทิศทางลมดังรูปที่ 4-3

รูปที่ 4-3 ผังแสดงทิศทางและความเร็วลม

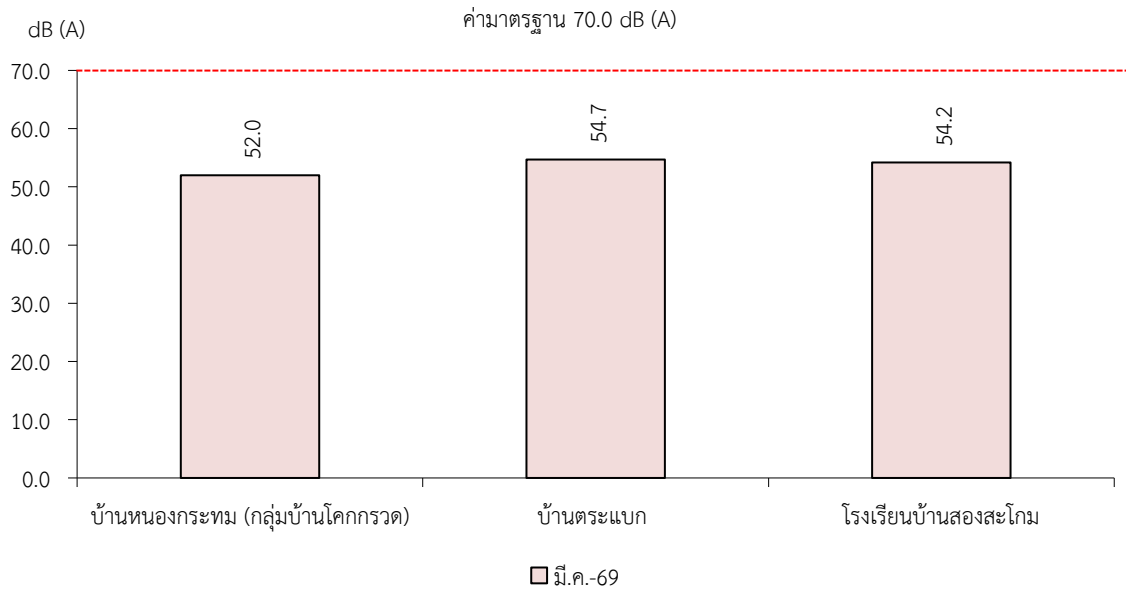
จากข้อมูลผลการตรวจวัดระดับเสียงเฉลี่ย 24 ชั่วโมง (Leq 24 hrs.) โครงการเหมืองแร่หินอุตสาหกรรมชนิดหินบะซอลต์ เพื่ออุตสาหกรรมก่อสร้าง ประทานบัตรที่ 33650/16571 ของห้างหุ้นส่วนจำกัด โรงงานโม่บดหินย่งลั้ง จำนวน 3 สถานี ได้แก่ บ้านหนองกระหม (กลุ่มบ้านโคกกรวด) บ้านตระแบก และโรงเรียนบ้านสองสะโงม ในเดือนมีนาคม 2569 พบว่า สถานีที่มีผลการตรวจวัดระดับเสียงเฉลี่ย 24 ชั่วโมง (Leq 24 hrs.) สูงสุด คือ บริเวณบ้านตระแบก มีค่าเท่ากับ 54.7 เดซิเบล (เอ) เมื่อนำมาเปรียบเทียบกับค่ามาตรฐาน พบว่า ผลการตรวจวัดมีค่าอยู่ในเกณฑ์มาตรฐานตามประกาศคณะกรรมการสิ่งแวดล้อมแห่งชาติ ฉบับที่ 15 (พ.ศ. 2540) เรื่อง กำหนดมาตรฐานระดับเสียงโดยทั่วไป ที่กำหนดระดับเสียงเฉลี่ย 24 ชั่วโมง (Leq 24 hrs.) ไว้ไม่เกิน 70.0 เดซิเบล (เอ) สรุปผลการตรวจวัดดังตารางที่ 4-2 และรูปที่ 4-4

รูปที่ 4-4 กราฟสรุปผลการตรวจวัดระดับเสียงเฉลี่ย 24 ชั่วโมง (Leq 24 hrs.) เปรียบเทียบกับค่ามาตรฐาน

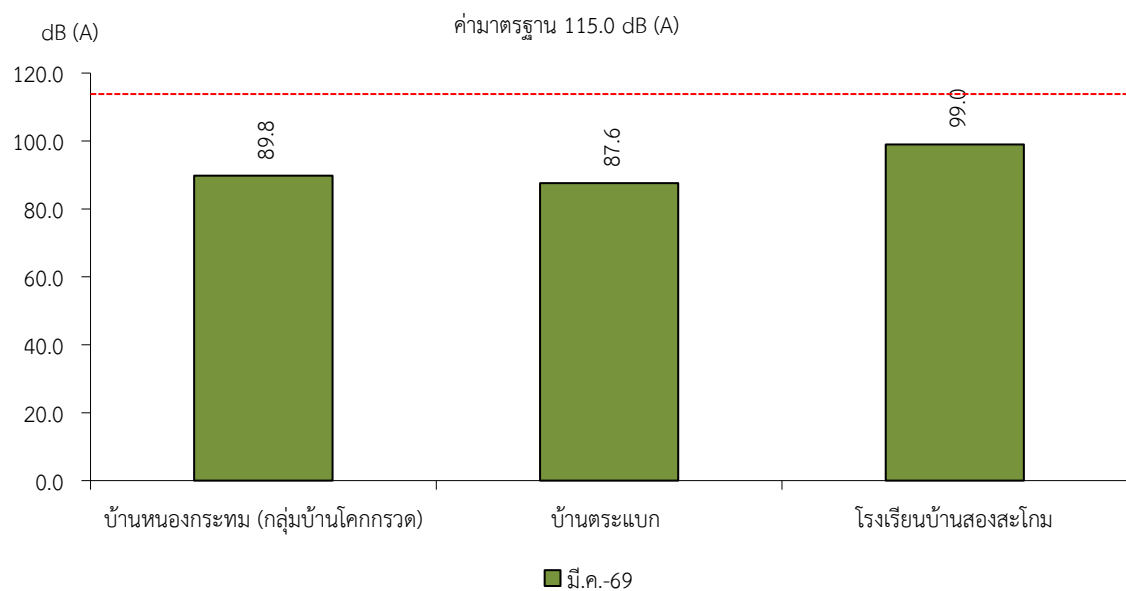
จากข้อมูลผลการตรวจวัดระดับเสียงสูงสุด (L<sub>max</sub>) โครงการเหมืองแร่หินอุตสาหกรรมชนิดหินบะซอลต์ เพื่ออุตสาหกรรมก่อสร้าง ประทานบัตรที่ 33632/16169 ของบริษัท สุรินทร์เหมืองหิน จำกัด จำนวน 3 สถานี ได้แก่ บ้านหนองกระหม (กลุ่มบ้านโคกกรวด) บ้านตระแบก และโรงเรียนบ้านสองสะโงม ในเดือนมีนาคม 2569 พบว่า สถานีที่มีผลการตรวจวัดระดับเสียงสูงสุด (L<sub>max</sub>) คือ บริเวณโรงเรียนบ้านสองสะโงม มีค่าเท่ากับ 99.0 เดซิเบล (เอ) เมื่อนำมาเปรียบเทียบกับค่ามาตรฐาน พบว่า ผลการตรวจวัดมีค่าอยู่ในเกณฑ์มาตรฐานตามประกาศคณะกรรมการสิ่งแวดล้อมแห่งชาติ ฉบับที่ 15 (พ.ศ. 2540) เรื่อง กำหนดมาตรฐานระดับเสียงโดยทั่วไป ที่กำหนดระดับเสียงสูงสุด (L<sub>max</sub>) ไว้ไม่เกิน 115.0 เดซิเบล (เอ) สรุปผลการตรวจวัดดังตารางที่ 4-2 และรูปที่ 4-5

รูปที่ 4-5 กราฟสรุปผลการตรวจวัดระดับเสียงสูงสุด ( $L_{max}$ ) เปรียบเทียบกับค่ามาตรฐาน

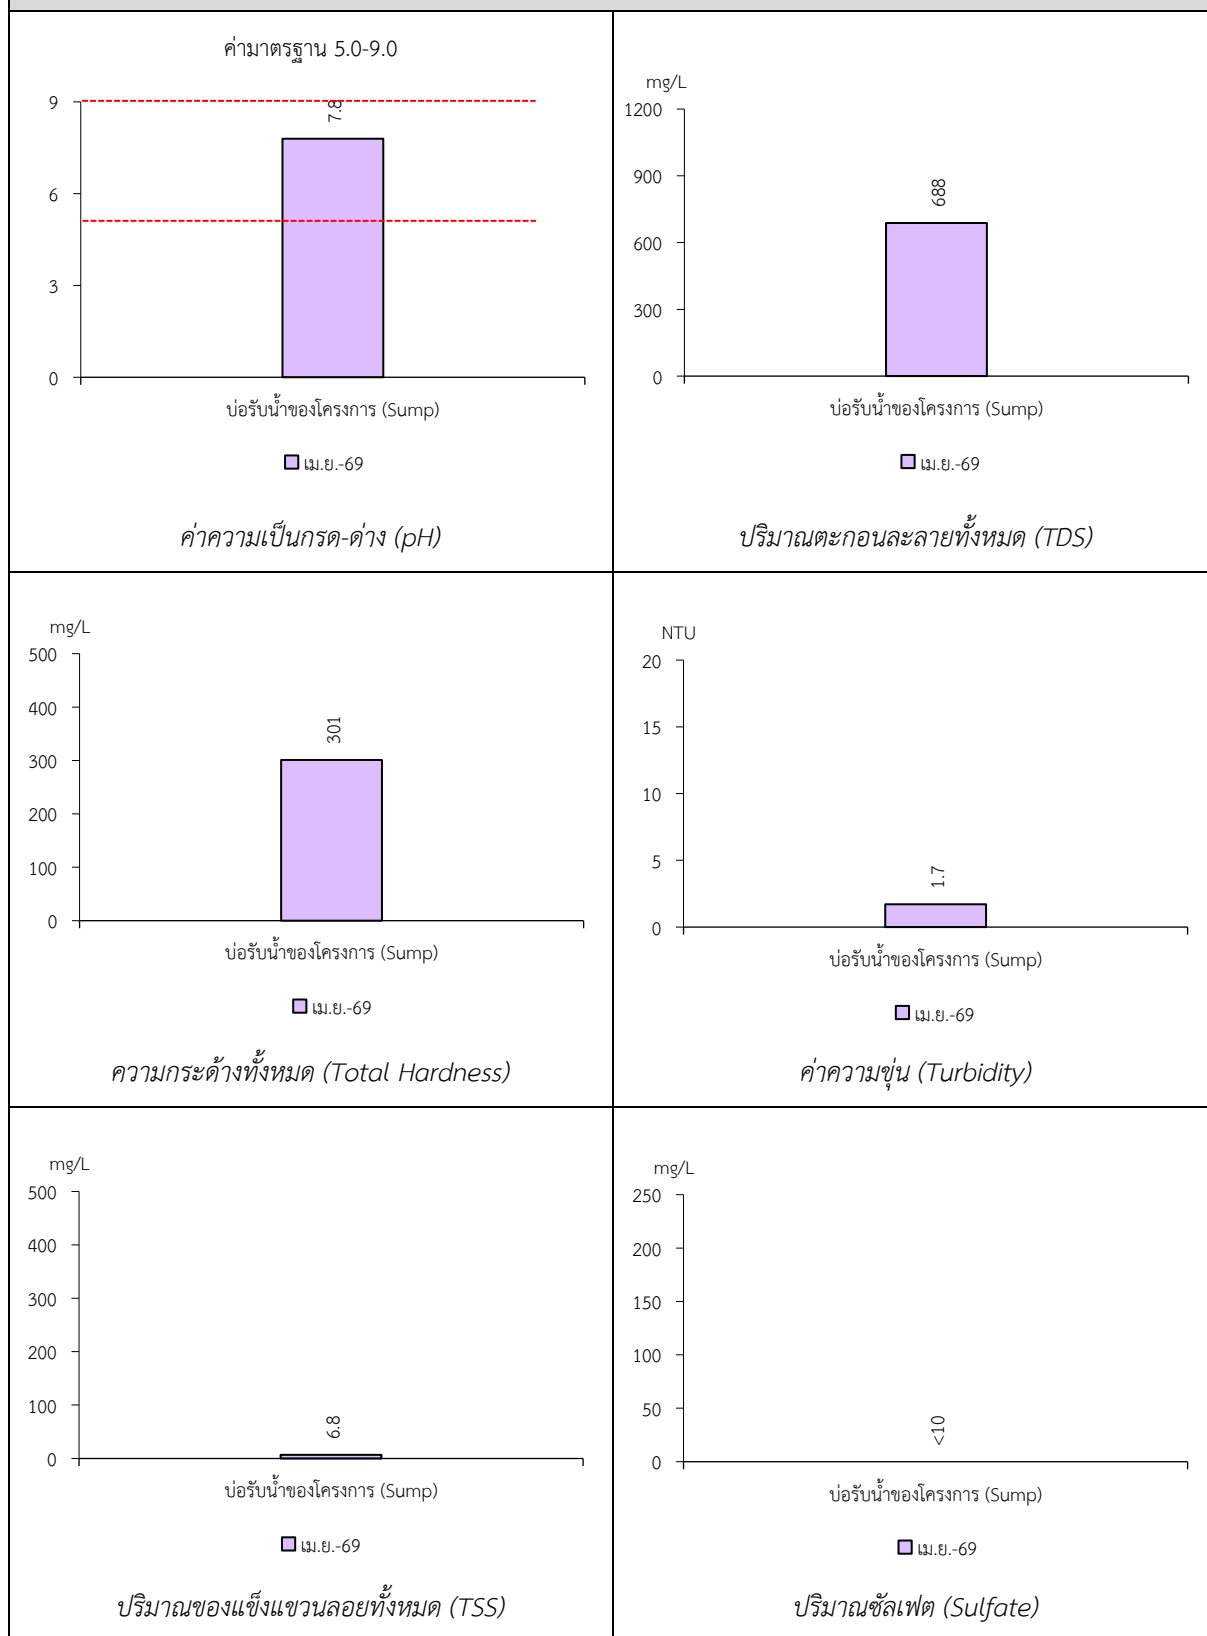
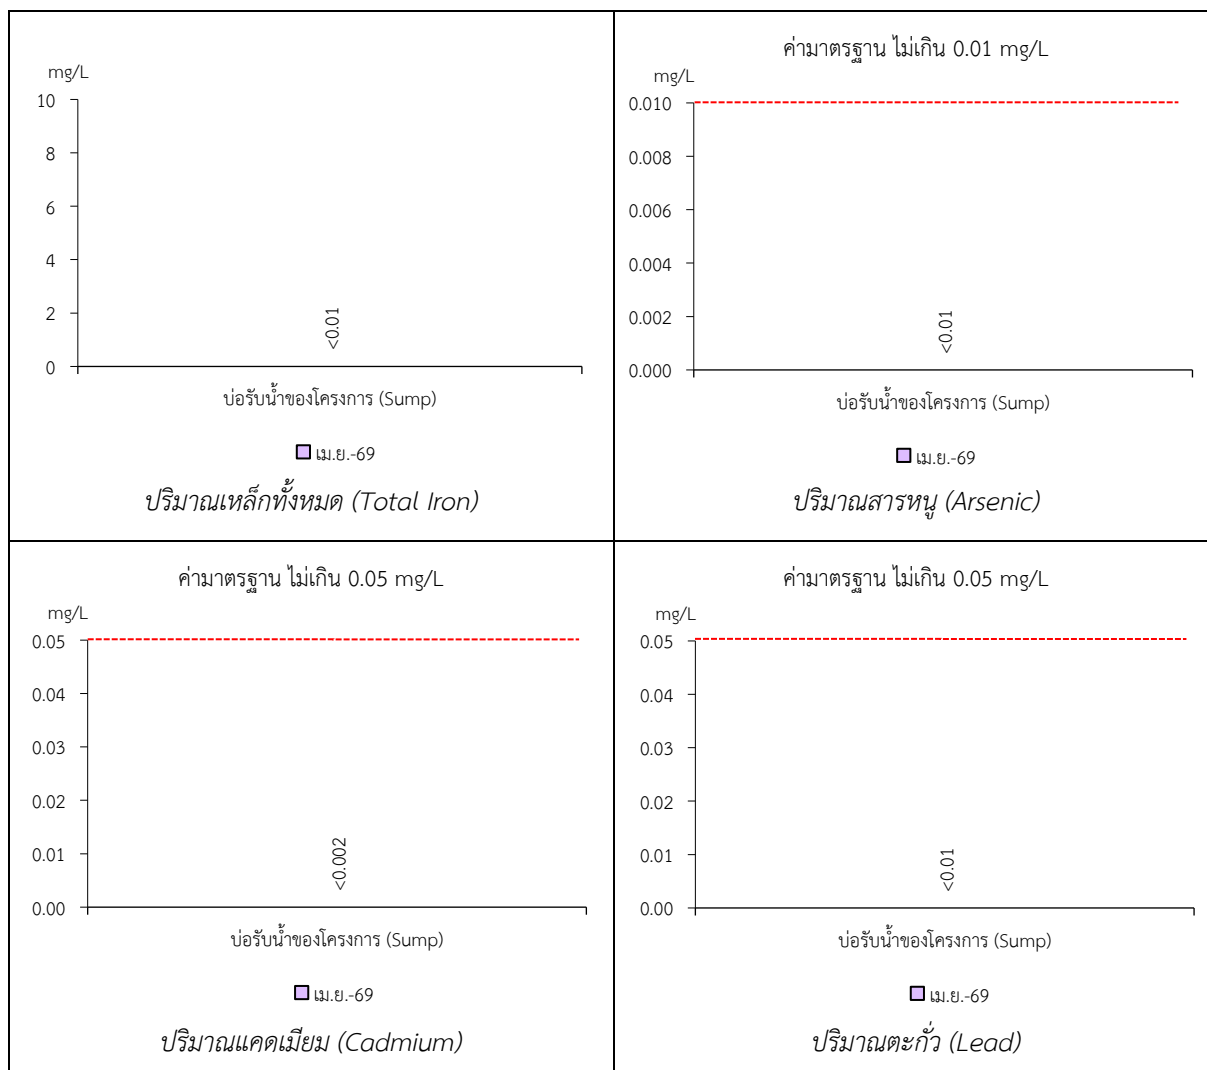
จากข้อมูลผลการติดตามตรวจสอบคุณภาพน้ำผิวดินโครงการเหมืองแร่หินอุตสาหกรรมชนิดหินบะซอลต์ เพื่อ อุตสาหกรรมก่อสร้าง ประทานบัตรที่ 33650/16571 ของห้างหุ้นส่วนจำกัด โรงงานโม่บดหินย้งล้ง จำนวน 1 สถานี ได้แก่ บ่อรับน้ำของโครงการ (Sump) ในเดือนเมษายน 2569 พบว่า ผลการวิเคราะห์มีค่าอยู่ในเกณฑ์มาตรฐานตาม ประกาศคณะกรรมการสิ่งแวดล้อมแห่งชาติ ฉบับที่ 8 (พ.ศ. 2537) ออกตามความในพระราชบัญญัติส่งเสริมและรักษา คุณภาพสิ่งแวดล้อมแห่งชาติ พ.ศ.2535 เรื่อง กำหนดมาตรฐานคุณภาพน้ำในแหล่งน้ำผิวดิน ตีพิมพ์ในราชกิจจา- นุเบกษา เล่ม 111 ตอนที่ 16 ง ลงวันที่ 24 กุมภาพันธ์ 2537 (ประเภทที่ 3) สรุปผลการวิเคราะห์ได้ดังตารางที่ 4-4 และรูปที่ 4-6

รูปที่ 4-7 กราฟแสดงผลการศึกษาคุณภาพน้ำผิวดิน เก็บตัวอย่างในวันที่ 30 เมษายน 2569

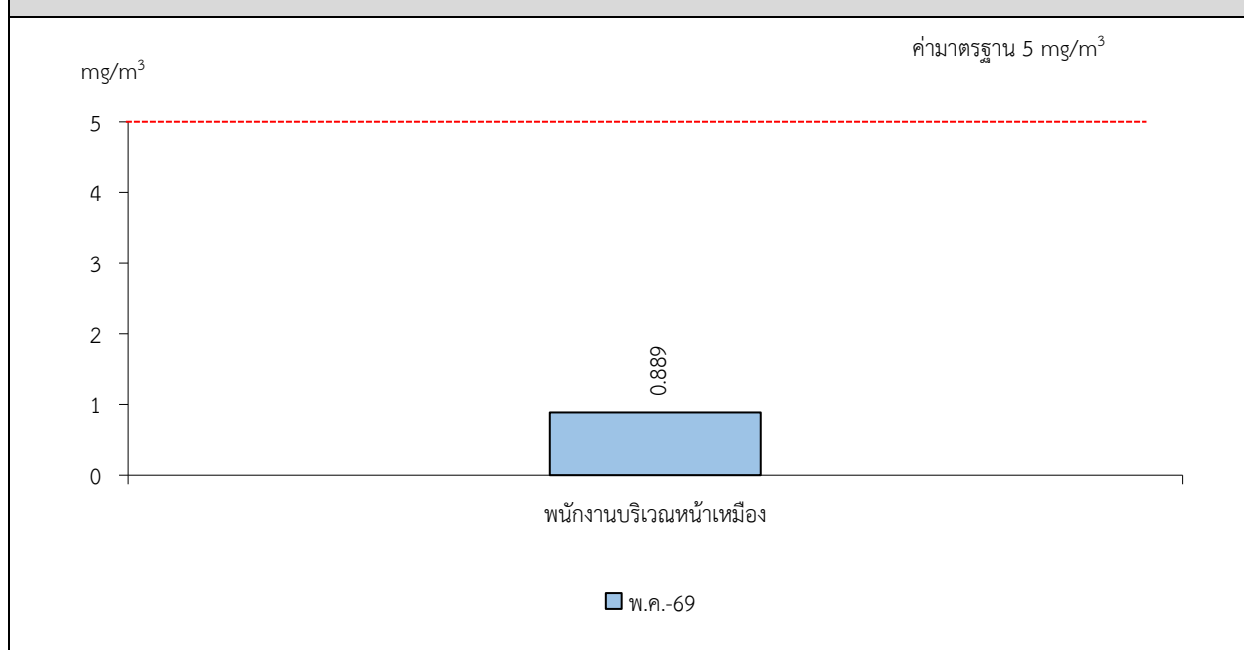
จากข้อมูลผลการตรวจวัดคุณภาพอากาศในพื้นที่ทำงานในรูปปริมาณฝุ่นละอองขนาดเล็ก (Respirable Dust) โครงการเหมืองแร่หินอุตสาหกรรมชนิดหินบะซอลต์ เพื่ออุตสาหกรรมก่อสร้าง ประทานบัตรที่ 33650/16571 ของ ห้างหุ้นส่วนจำกัด โรงงานโม่บดหินย่งล้ง โดยทำการตรวจวัดที่ตัวบุคคลของพนักงานขณะปฏิบัติงานบริเวณหน้าเหมือง ในเดือนพฤษภาคม 2569 พบว่า ผลการตรวจวัดมีค่าอยู่ในเกณฑ์มาตรฐานตามประกาศ Occupational Safety and Health Administration Permissible Exposure Limit (OSHA PEL) ที่กำหนดปริมาณฝุ่นละอองขนาดเล็ก (Respirable Dust) ไว้ไม่เกิน 5 มิลลิกรัมต่อลูกบาศก์เมตร สรุปผลการตรวจวัดดังตารางที่ 4-5 และรูปที่ 4-7

รูปที่ 4-7 กราฟสรุปผลการตรวจวัดปริมาณฝุ่นละอองขนาดเล็ก (Respirable Dust) เปรียบเทียบกับค่ามาตรฐาน

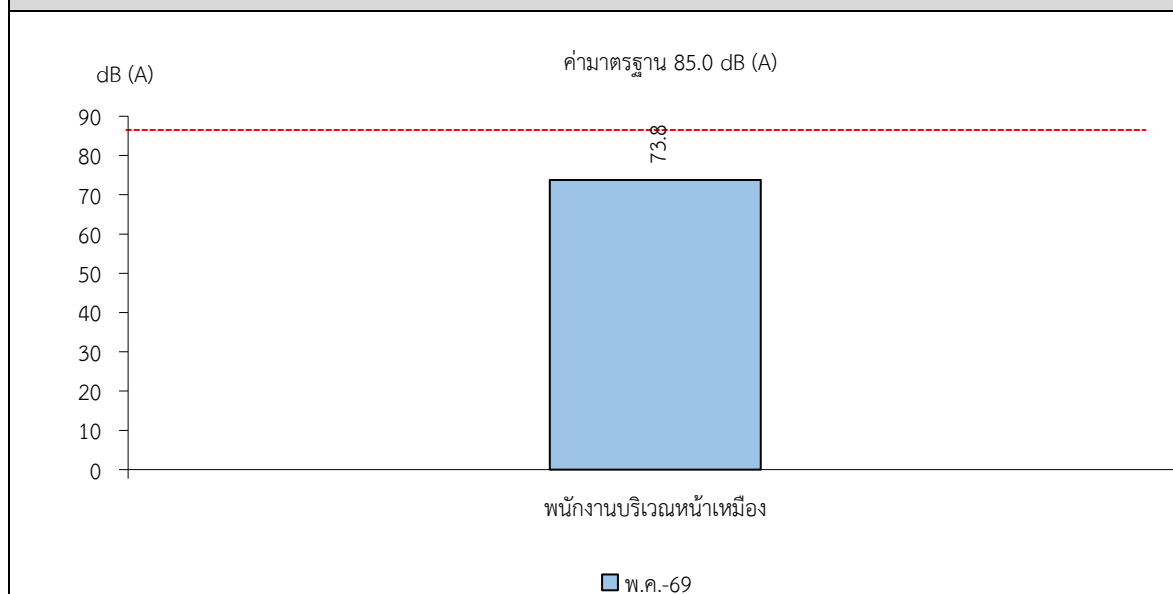
จากข้อมูลผลการตรวจวัดระดับเสียงในพื้นที่ทำงานในรูปปริมาณเสียงสะสม (Noise Dosimeter) โครงการเหมืองแร่หินอุตสาหกรรมชนิดหินบะซอลต์ เพื่ออุตสาหกรรมก่อสร้าง ประทานบัตรที่ 33650/16571 ของห้างหุ้นส่วนจำกัด โรงงานไม่บดหินย้งล้ง โดยทำการตรวจวัดที่ตัวบุคคลของพนักงานขณะปฏิบัติงานบริเวณหน้าเหมือง ในเดือนพฤษภาคม 2569 พบว่า ผลการตรวจวัดมีค่าอยู่ในเกณฑ์มาตรฐานตามประกาศกรมสวัสดิการและคุ้มครองแรงงาน เรื่อง มาตรฐานระดับเสียงที่ยอมให้ลูกจ้างได้รับเฉลี่ยตลอดระยะเวลาการทำงานในแต่ละวัน เล่ม 135 ตอนพิเศษ 19 ง (26 มกราคม 2561) และกฎกระทรวงแรงงาน เรื่อง กำหนดมาตรฐานในการบริหาร จัดการ และดำเนินการด้านความปลอดภัย อาชีวอนามัย และสภาพแวดล้อมในการทำงานเกี่ยวกับความร้อน แสงสว่าง และเสียง พ.ศ. 2559 (17 ตุลาคม 2559) ที่กำหนดค่ามาตรฐานไว้ไม่เกิน 85.0 เดซิเบล (เอ) สรุปได้ดังตารางที่ 4-6 และรูปที่ 4-8

รูปที่ 4-8 กราฟสรุปผลการตรวจวัดปริมาณเสียงสะสม (Noise Dosimeter) เปรียบเทียบกับค่ามาตรฐาน
