รายงานผลการปฏิบัติตามมาตรการป้องกันและแก้ไขผลกระทบสิ่งแวดล้อม  
และมาตรการติดตามตรวจสอบคุณภาพสิ่งแวดล้อม  
ประจำเดือนมกราคม-มิถุนายน 2569

โครงการเหมืองแร่หินอุตสาหกรรมชนิดหินบะซอลต์ เพื่ออุตสาหกรรมก่อสร้าง  
ประทานบัตรที่ 33650/16371

ห้างหุ้นส่วนจำกัด โรงงานโม่บดหินย่งลั้ง  
หมู่ที่ 7 ตำบลไพล อำเภอปราสาท จังหวัดสุรินทร์

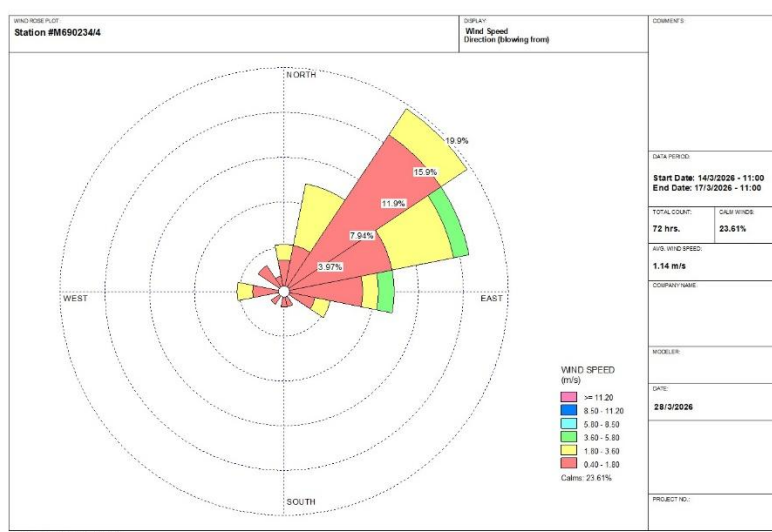
รูปที่ 1 ผังแสดงทิศทางและความเร็วลม บริเวณบ้านตระแบก

ผลการตรวจวัดความเร็วและทิศทางลม โครงการเหมืองแร่หินอุตสาหกรรมชนิดหินบะซอลต์ เพื่ออุตสาหกรรมก่อสร้าง ประทานบัตรที่ 33650/16571 ของห้างหุ้นส่วนจำกัด โรงงานไม้บดหินย่งล้ง จำนวน 1 สถานี ได้แก่ บ้านตระแบก ระหว่างวันที่ 14-17 มีนาคม 2569 พบว่า ลมส่วนใหญ่มีทิศทางของลมพัดมาจากทิศตะวันออกเฉียงเหนือ ความเร็วลมส่วนใหญ่มีค่าระหว่าง 0.4-1.8 เมตรต่อวินาที ซึ่งลมดังกล่าวจัดเป็นลมเบา (Light Air) ตามการแบ่งขนาดลมของโบฟอร์ต (The Beau fort Scale of Wind-ภูมิศาสตร์ กายภาพ, ทวี ทองสว่าง และคณะ, 2536) แสดงผลการตรวจวัดความเร็วและทิศทางลมดังรูปที่ 1
