## 5. ผลการดำเนินการตามมาตรการป้องกันและแก้ไขผลกระทบสิ่งแวดล้อม

### ตารางที่ 2 เปรียบเทียบมาตรการป้องกันและแก้ไขผลกระทบสิ่งแวดล้อมที่กำหนดไว้ในรายงานการวิเคราะห์ผลกระทบสิ่งแวดล้อม

#### โครงการ Living@City Resort (ชื่อเดิม อาคารอยู่อาศัยรวมและโรงแรม City Resort) ระยะเปิดดำเนินการ

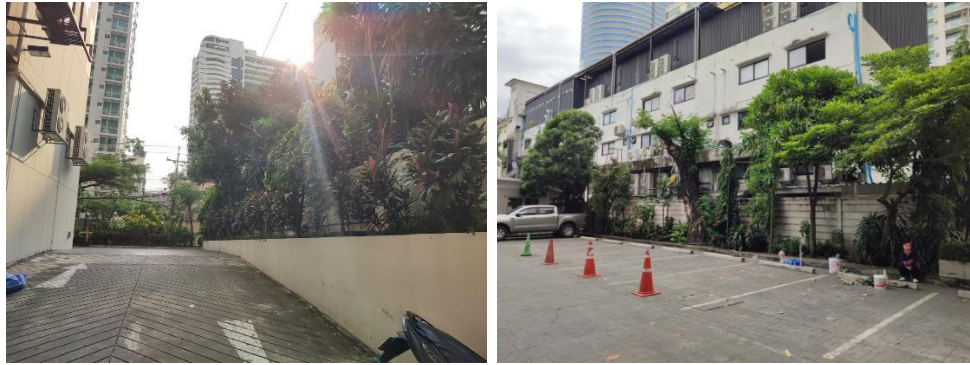
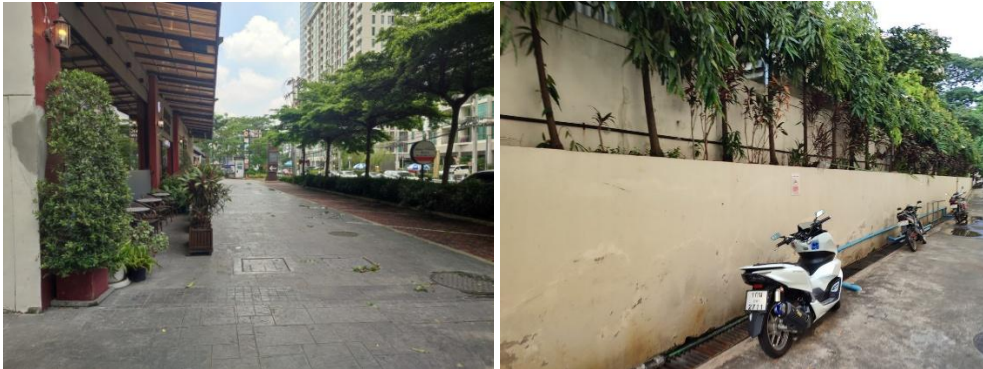
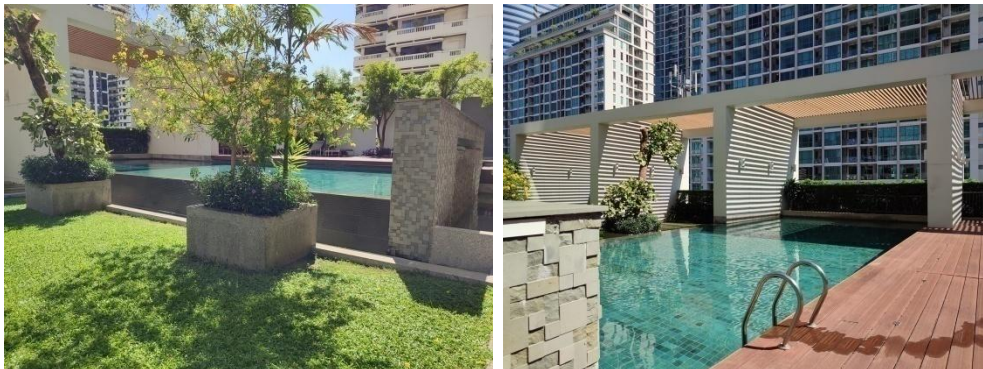
ภาพที่ 5-1 พื้นที่สีเขียวของโครงการ

| เงื่อนไขตามมาตรการป้องกันและแก้ไขผลกระทบสิ่งแวดล้อม | ผลการปฏิบัติตามมาตรการ | ปัญหา อุปสรรค และข้อเสนอแนะ | เอกสารอ้างอิง |
|---|---|---|---|
| <b>1. ทรัพยากรสิ่งแวดล้อมทางกายภาพ</b><br><b>1.1 สภาพภูมิประเทศ</b><br>1. จัดให้มีการดูแลต้นไม้ และสวนหย่อมภายในพื้นที่โครงการ ให้มีสภาพดีอยู่เสมอตามมาตรการในเรื่องสุนทรียภาพและทัศนียภาพ | ดูแลต้นไม้ โดยการรดน้ำต้นไม้เป็นประจำทุกวัน และทุกสัปดาห์มีการตัดแต่งกิ่ง และใส่ปุ๋ยต้นไม้ ปัจจุบันมีการเจริญงอกงามเป็นอย่างดี | - | ภาพที่ 5-1 |
| 4. จัดให้มีพื้นที่สีเขียวตามเกณฑ์กำหนดของ สผ.ทั้ง 1 คน/ตารางเมตร และพื้นที่สีเขียวอื่นที่ต้องมีครึ่งหนึ่งของพื้นที่ว่างตามกฎหมายควบคุมอาคาร | มีพื้นที่สีเขียวไว้แล้ว บริเวณที่ว่างชั้นล่างของอาคารและที่ชั้น 6 ที่ตั้งของสระว่ายน้ำ | - | ภาพที่ 5-1 |

| เงื่อนไขตามมาตรการป้องกันและแก้ไขผลกระทบสิ่งแวดล้อม | ผลการปฏิบัติตามมาตรการ | ปัญหา อุปสรรค และข้อเสนอแนะ | เอกสารอ้างอิง |
|---|---|---|---|
| <b>1.3 ทรัพยากรดินและการชะล้างพังทลายของดิน</b> <p>1. ปฏิบัติตามมาตรการเกี่ยวกับเรื่องระบบระบายน้ำ การจัดภูมิสถาปัตย์โดยรอบพื้นที่โครงการ และปฏิบัติตามมาตรการด้านสุนทรียภาพและทัศนียภาพ ซึ่งเกี่ยวข้องกับการป้องกันการชะล้างพังทลายของดิน</p> | ปฏิบัติตามมาตรการเกี่ยวกับการระบายน้ำโดยการทำรางระบายน้ำ บ่อพักน้ำ บ่อหน่วงน้ำไว้ในโครงการและมีการทำสวนปลูกต้นไม้ซึ่งสามารถยึดหน้าดินป้องกันการชะล้างพังทลายของดินไว้แล้ว | - | ภาพที่ 5-1 |
| 4. รักษาสภาพธรรมชาติและดูแลต้นไม้ในโครงการให้ดีอยู่เสมอ เพื่อช่วยเป็นแนวดูดซับเสียงเพื่อป้องกันเสียงรบกวนออกสู่ภายนอกโครงการได้น้อยที่สุด | มีพื้นที่สีเขียว เป็นสวนหย่อมให้ความร่มรื่น และเป็นแนวกันเสียงบริเวณด้านหน้าโครงการ | - | ภาพที่ 5-1 |

| เงื่อนไขตามมาตรการป้องกันและแก้ไขผลกระทบสิ่งแวดล้อม | ผลการปฏิบัติตามมาตรการ | ปัญหา อุปสรรค และข้อเสนอแนะ | เอกสารอ้างอิง |
|---|---|---|---|
| 10. จัดให้มีพื้นที่สีเขียวแบบยั่งยืนรอบพื้นที่อาคาร ซึ่งนอกจากจะให้ความร่มรื่น และเกิดทัศนียภาพที่ดีแล้ว ยังส่งผลให้เกิดการระบายอากาศ และระบายความร้อนได้ดี ช่วยบังแดด และลดการดูดซับ และถ่ายเทพลังงานความร้อน เข้าสู่ตัวอาคารอีกด้วย ซึ่งการปลูกต้นไม้ขนาดใหญ่ 1 ต้น ให้ความเย็นประมาณ 12,000 บีทียู และการปลูกพืชคลุมดินจะช่วยลดความร้อนและเพิ่มความชื้นให้กับดินทำให้อากาศเย็นขึ้น | มีพื้นที่สีเขียวยั่งยืนไว้แล้วรอบพื้นที่อาคาร | - | ภาพที่ 5-1 |
| 11. ดูแลสวนและต้นไม้ให้เจริญเติบโตอย่างสมบูรณ์ เพื่อให้ร่มเงาแก่อาคารช่วยลดความร้อน และประหยัดพลังงาน | ต้นไม้เจริญเติบโต ให้ความร่มรื่นภายในโครงการ | - | ภาพที่ 5-1 |

| เงื่อนไขตามมาตรการป้องกันและแก้ไขผลกระทบสิ่งแวดล้อม | ผลการปฏิบัติตามมาตรการ | ปัญหา อุปสรรค และข้อเสนอแนะ | เอกสารอ้างอิง |
|---|---|---|---|
| 2. จัดให้มีพื้นที่สีเขียวในบริเวณพื้นที่ 1 ขนาด 711.10 ตร.ม. และพื้นที่สีเขียวพื้นที่ 6 ขนาด 519.45 ตร.ม.รวมมี 1,230.55 ตร.ม. เพื่อช่วยชะลอการไหลของน้ำ | มีพื้นที่สีเขียวไว้แล้วบริเวณพื้นที่ 1 และพื้นที่ 6 สามารถช่วยชะลอน้ำบริเวณพื้นที่สวนได้เป็นอย่างดี | - | ภาพที่ 5-1 |

พื้นที่สีเขียวบริเวณชั้นล่างของโครงการ

พื้นที่สีเขียวชั้นที่ 6

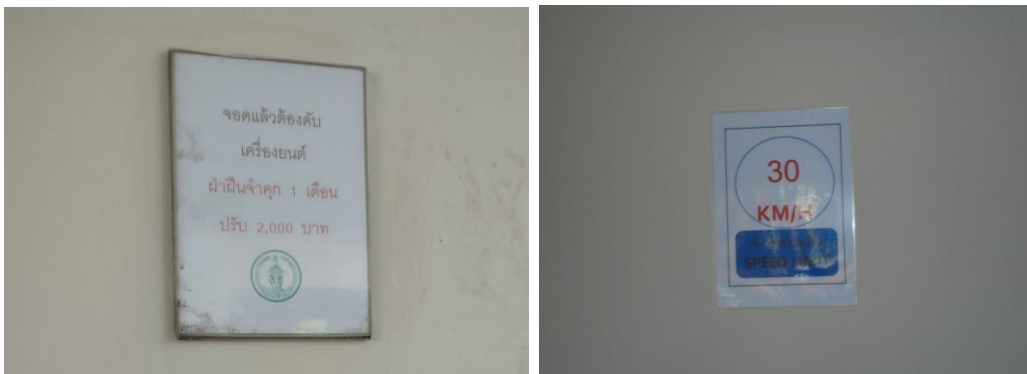
ภาพที่ 5-2 ป้ายควบคุมความเร็วและป้ายเตือนดับเครื่องยนต์ทันทีที่จอดรถยนต์

| เงื่อนไขตามมาตรการป้องกันและแก้ไขผลกระทบสิ่งแวดล้อม | ผลการปฏิบัติตามมาตรการ | ปัญหา อุปสรรค และข้อเสนอแนะ | เอกสารอ้างอิง |
|---|---|---|---|
| <b>1.2 คุณภาพอากาศ</b><br>1. ควบคุมความเร็วของรถภายในโครงการ เช่นการใช้สัญญาณ | ไม่มีสัญญาณลดความเร็ว แต่ใช้ป้ายเตือนให้ชะลอด้วยความเร็วไม่เกิน 30 กม./ชม. | - | ภาพที่ 5-2 |

| เงื่อนไขตามมาตรการป้องกันและแก้ไขผลกระทบสิ่งแวดล้อม | ผลการปฏิบัติตามมาตรการ | ปัญหา อุปสรรค และข้อเสนอแนะ | เอกสารอ้างอิง |
|---|---|---|---|
| <b>1.4 เสียงและความสั่นสะเทือน</b> <p>1. จำกัดความเร็วรถ ขณะแล่นเข้า-ออกพื้นที่โครงการให้มีความเร็วไม่เกิน 30 กม./ชม.</p> | จำกัดความเร็วรถโดยติดป้ายจำกัดความเร็วรถไว้แล้วไม่เกิน 30 กม./ชม. | - | ภาพที่ 5-2 |
| 2. ทำป้ายประกาศให้ดับเครื่องยนต์ทันทีเมื่อจอดรถ | ติดป้ายประกาศให้ดับเครื่องยนต์ไว้บริเวณที่จอดรถ | - | ภาพที่ 5-2 |

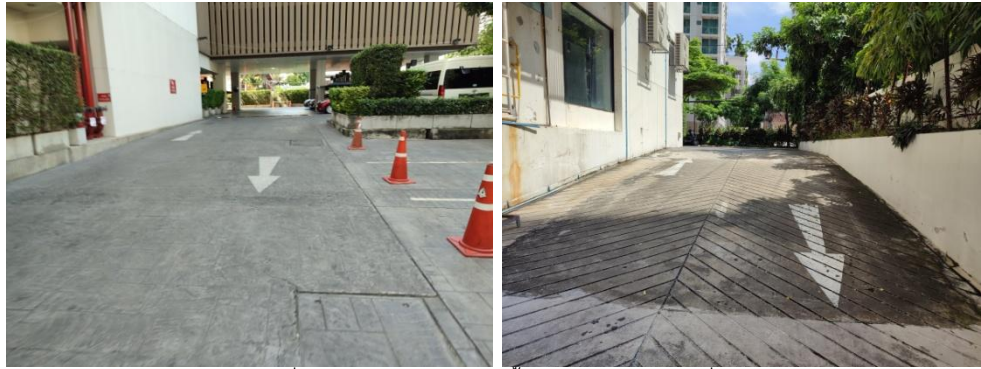
ภาพที่ 5-3 สัญญาณจราจรบนพื้นทางบอกทิศทางการวิ่งรถ

| เงื่อนไขตามมาตรการป้องกันและแก้ไขผลกระทบสิ่งแวดล้อม | ผลการปฏิบัติตามมาตรการ | ปัญหา อุปสรรค และข้อเสนอแนะ | เอกสารอ้างอิง |
|---|---|---|---|
| 2. จัดทำป้ายและสัญญาณจราจรบนพื้นทางให้ชัดเจน เพื่อให้รถเข้า-ออกโครงการได้อย่างดี และปลอดภัย พร้อมทั้งจัดให้มีพนักงานรักษาความปลอดภัยอำนวยความสะดวก | จัดทำเป็นลูกศรแสดงทิศทางการวิ่งรถภายในโครงการเป็นแบบสองทิศทาง และมียามรักษาความปลอดภัยคอยอำนวยความสะดวกไว้แล้วเป็นอย่างดี | - | ภาพที่ 5-3 |
| 3. ติดตั้งป้ายที่มีข้อความว่า “กรุณาดับเครื่องยนต์ทุกครั้ง” หลังจากจอดแล้ว ไว้ในลานจอดรถยนต์ทุกชั้น และให้ทั่วถึงพื้นที่ลานจอดรถยนต์ | ติดป้ายให้ดับเครื่องยนต์ทุกครั้ง ที่จอดรถไว้แล้ว บริเวณที่จอดรถทั้งชั้นล่าง และบนอาคารจอดรถ | - | ภาพที่ 5-3 |

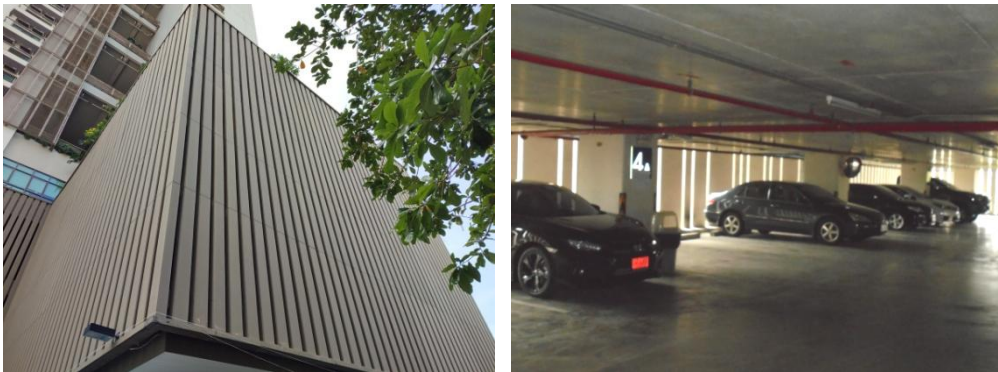
ภาพที่ 5-4 การระบายอากาศบนชั้นจอดรถ และกระจกหน้าต่าง

| เงื่อนไขตามมาตรการป้องกันและแก้ไขผลกระทบสิ่งแวดล้อม | ผลการปฏิบัติตามมาตรการ | ปัญหา อุปสรรค และข้อเสนอแนะ | เอกสารอ้างอิง |
|---|---|---|---|
| 5. ดูแลระบบการระบายอากาศภายในอาคารอยู่เสมอโดยเฉพาะ ชั้นที่ 2-5 ซึ่งเป็นชั้นลานจอดรถยนต์แต่ไม่ให้มีการบดบัง หรือปิดกั้นช่องระบายอากาศ เพื่อให้อากาศถ่ายเทได้ดีอยู่เสมอ | การระบายอากาศบนชั้นจอดรถมีช่องเปิดไม่มีสิ่งปิดกั้น สามารถระบายอากาศได้ดี | - | ภาพที่ 5-4 |

| เงื่อนไขตามมาตรการป้องกันและแก้ไขผลกระทบสิ่งแวดล้อม | ผลการปฏิบัติตามมาตรการ | ปัญหา อุปสรรค และข้อเสนอแนะ | เอกสารอ้างอิง |
|---|---|---|---|
| 10. ห้ามวางป้ายหรือสิ่งปลูกสร้างอื่น ๆ บังหรือกีดขวางบริเวณช่องเปิดโล่งชั้นลาน จอดรถยนต์ | ไม่มีสิ่งปลูกสร้างอื่นบริเวณช่องเปิดของลานจอดรถยนต์ | - | ภาพที่ 5-4 |

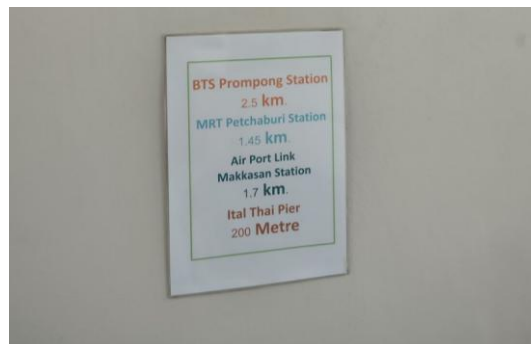
ภาพที่ 5-5 ป้ายประชาสัมพันธ์ใช้ยานพาหนะสาธารณะ

| เงื่อนไขตามมาตรการป้องกันและแก้ไขผลกระทบสิ่งแวดล้อม | ผลการปฏิบัติตามมาตรการ | ปัญหา อุปสรรค และข้อเสนอแนะ | เอกสารอ้างอิง |
|---|---|---|---|
| 6. รณรงค์ และประชาสัมพันธ์ให้ผู้พักอาศัยในส่วนเซอร์วิสอพาร์ทเมนต์ ใช้บริการรถไฟฟ้าสายต่าง ๆ และจัดให้มีบริการโทรเรียก Taxi ให้ผู้พักอาศัย เพื่อรับส่งไปยังสถานที่ต่าง ๆ และต่อไปยังรถไฟฟ้า | ประชาสัมพันธ์ โดยการติดตั้งป้ายไว้บริเวณด้านหน้าโครงการที่ผู้ใช้บริการสามารถมองเห็นได้ง่าย | - | ภาพที่ 5-5 |

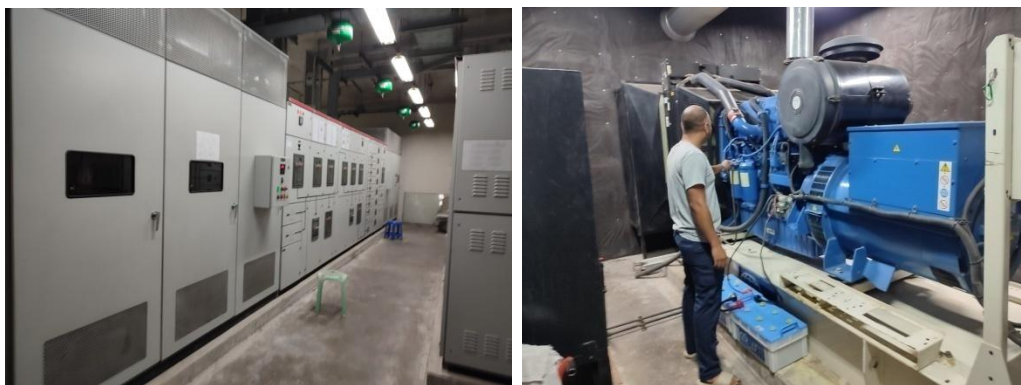
ภาพที่ 5-6 ห้องเครื่องไฟฟ้า และห้องเครื่องกำเนิดไฟฟ้าสำรอง

| เงื่อนไขตามมาตรการป้องกันและแก้ไขผลกระทบสิ่งแวดล้อม | ผลการปฏิบัติตามมาตรการ | ปัญหา อุปสรรค และข้อเสนอแนะ | เอกสารอ้างอิง |
|---|---|---|---|
| 11. เครื่องกำเนิดไฟฟ้าสำรอง ต้องไม่เคยผ่านการใช้งานมาก่อนเป็นผลิตภัณฑ์ สำเร็จรูป ประกอบและผ่านการตรวจสอบการใช้งานจากโรงงานผู้ผลิตในประเทศ สหรัฐอเมริกา ญี่ปุ่น หรือยุโรปตะวันตก ได้มาตรฐานตาม ISO9001-2000 หรือถ้า ประกอบในประเทศไทยต้องมีหนังสือรับรองจากสำนักงานมาตรฐานผลิตภัณฑ์มา แสดงด้วย | มีเครื่องกำเนิดไฟฟ้าสำรองไว้ในห้องเครื่องกำเนิดไฟฟ้า ซึ่งเป็นเครื่องที่ ได้มาตรฐานตามที่กำหนด | - | ภาพที่ 5-6 |
| 12. เครื่องยนต์เป็นชนิดใช้น้ำมันดีเซลเป็นเชื้อเพลิง 4 สูบ 4 จังหวะ TURBO CHARGEDอัดอากาศเข้ากระบอกสูบเพื่อการเผาไหม้ที่สมบูรณ์ลดการเกิดไอเสีย ระบายความร้อน ด้วยน้ำ รอบการใช้งาน 1,500 รอบ/นาทึ | เครื่องกำเนิดไฟฟ้าสำรอง เป็นชนิดเครื่องน้ำมันดีเซล | - | ภาพที่ 5-6 |
| 13. ท่อไอเสียต้องมีไส้กรองอากาศแบบ DRY TYPE | ท่อไอเสียมีไส้กรองแบบ DRY TYPE | - | ภาพที่ 5-6 |
| 14. ส่งตัวแทนฝ่ายช่างของโครงการเข้ารับการอบรมการดูแลรักษาเครื่องกำเนิดไฟฟ้า สำรองจากตัวแทนจำหน่ายพร้อมจัดทำคู่มือการบำรุงรักษาระบบภาษาไทยด้วย | มีเจ้าหน้าที่ฝ่ายช่างที่ผ่านการอบรมแล้วดูแลรักษาเครื่องกำเนิดไฟฟ้า ไว้สม่ำเสมอ และทดสอบการทำงานทุกสัปดาห์ | - | ภาพที่ 5-6 |

| เงื่อนไขตามมาตรการป้องกันและแก้ไขผลกระทบสิ่งแวดล้อม | ผลการปฏิบัติตามมาตรการ | ปัญหา อุปสรรค และข้อเสนอแนะ | เอกสารอ้างอิง |
|---|---|---|---|
| 5. เครื่องกำเนิดไฟฟ้าสำรอง ต้องไม่เคยผ่านการใช้งานมาก่อนเป็นผลิตภัณฑ์สำเร็จรูป ประกอบและผ่านการตรวจสอบการใช้งานโรงงานผู้ผลิตในประเทศสหรัฐอเมริกา-ญี่ปุ่น หรือยุโรปตะวันตก ได้มาตรฐานตาม ISO9001-2000 หรือถ้าประกอบในประเทศไทยต้องมีหนังสือรับรองจากสำนักงานมาตรฐานผลิตภัณฑ์มาตรฐานแสดงด้วย | มีเครื่องกำเนิดไฟฟ้าสำรองที่ได้มาตรฐานติดตั้งไว้ในห้องกำเนิดไฟฟ้าสำรองของโครงการ | - | ภาพที่ 5-6 |
| 6. ระบบไอเสียต้องมีท่อเก็บเสียง (Silencer) ชนิด Residential หรือดีกว่า เพื่อลดเสียงลงจนระดับเสียงไม่เกิน 85 dB(A) พร้อมท่ออ่อน Flexible Tube ส่วนที่อยู่ในอาคารให้ใช้ฉนวน และอุดมึนเย็บหุ้มรอบท่อ เพื่อป้องกันความร้อนและส่วนที่ต่อออกภายนอกอาคารให้ใช้ข้อต่อโค้ง ห้ามใช้ข้อต่อฉากเด็ดขาด | มีระบบไอเสียที่เป็นท่อเก็บเสียง และภายในห้องเครื่องกำเนิดไฟฟ้า ติดฉนวนกันเสียงไว้แล้ว | - | ภาพที่ 5-6 |
| 7. เครื่องยนต์กับเครื่องกำเนิดไฟฟ้าต้องติดตั้งอยู่บนฐานเหล็กเดียวกัน และมียางหรือสปริง หรืออุปกรณ์ดูดซับแรงสั่นสะเทือนตามมาตรฐานและมีความเหมาะสมรองรับที่แท่นเครื่องกับฐานเพื่อลดการสั่นสะเทือนพร้อมยึดตัวแท่นเครื่องกับฐานรองรับให้แน่น | ติดตั้งเครื่องกำเนิดไฟฟ้าตั้งอยู่บนฐานเหล็กไว้แล้ว | - | ภาพที่ 5-6 |
| 8. ควบคุมระดับเสียงภายในห้องห่อหุ้มเครื่องกำเนิดไฟฟ้า โดยติดตั้งชุดอุปกรณ์ Sound Attenuation เพื่อควบคุมเสียงทั้งด้านลมเข้าและออกของห้องเครื่องกำเนิดไฟฟ้า และบุผนังภายในโดยรอบด้วยวัสดุดูดซับเสียง เพื่อควบคุมเสียงไม่เกินกว่าระดับเสียงเฉลี่ยที่ 75 dB(A) ในระยะ 100 เมตร | ติดตั้งฉนวนกันเสียงไว้ในห้องกำเนิดไฟฟ้าแล้ว และไม่มีเสียงดังลอดออกมาในระยะ 100 เมตรจากห้องเครื่อง | - | ภาพที่ 5-6 |

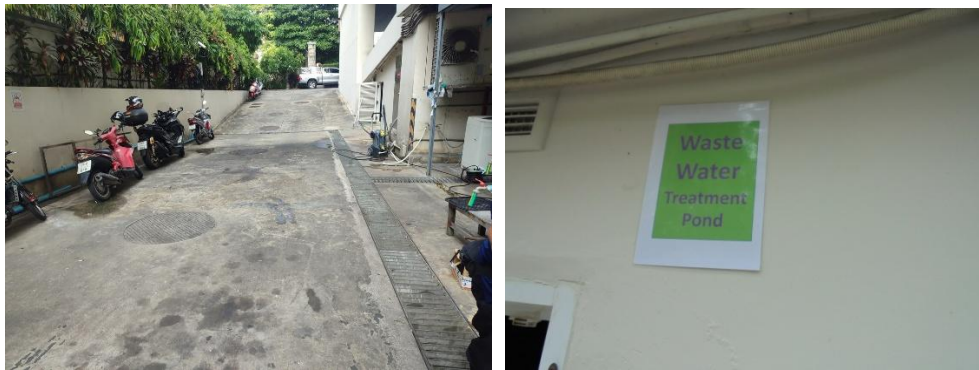
ภาพที่ 5-7 บริเวณบ่อบำบัดน้ำเสียและป้ายบอกบริเวณบ่อบำบัดน้ำเสีย

| เงื่อนไขตามมาตรการป้องกันและแก้ไขผลกระทบสิ่งแวดล้อม | ผลการปฏิบัติตามมาตรการ | ปัญหา อุปสรรค และข้อเสนอแนะ | เอกสารอ้างอิง |
|---|---|---|---|
| <b>1.5 คุณภาพน้ำ</b> <p>1. จัดให้มีถังบำบัดน้ำเสียและสิ่งปลูกสรองรับน้ำเสียได้ 222 ลบ.ม./วัน โดยให้มีค่า BOD ในน้ำทิ้งไม่เกิน 20 มก./ล.ดังนี้</p> <ol style="list-style-type: none"> <li>1) ถึง Equalization ปรับสภาพน้ำทิ้งก่อนการบำบัด</li> <li>2) ถึงเติมอากาศ กักเก็บน้ำเสียได้นาน 9.74 ชั่วโมง</li> <li>3) ถึงตกตะกอน มีค่า Surface Loading Rate = 10.96 ลบ.ม./ตร.มช./วัน</li> <li>4) ถึงเก็บและย่อยตะกอน เก็บตะกอนได้นาน 33.33 วัน</li> </ol> <p>ถึงเก็บน้ำใส จะสูบลดต้นไม่ในโครงการและบางส่วนสูบลอกสู่ท่อระบายน้ำในซอยสุขุมวิท 39</p> | <p>โครงการมีระบบบำบัดน้ำเสียรวม ตั้งอยู่ใต้ดินด้านทิศใต้ของโครงการ ประกอบด้วย ถังปรับสภาพน้ำ ถังเติมอากาศ ถังตกตะกอน ถังเก็บและย่อยตะกอน และถังเก็บน้ำใสไว้แล้ว และติดป้ายบอกไว้บริเวณด้านข้างว่าเป็นบ่อบำบัดน้ำเสีย</p> | - | ภาพที่ 5-7 |

| เงื่อนไขตามมาตรการป้องกันและแก้ไขผลกระทบสิ่งแวดล้อม | ผลการปฏิบัติตามมาตรการ | ปัญหา อุปสรรค และข้อเสนอแนะ | เอกสารอ้างอิง |
|---|---|---|---|
| <b>3.4 การจัดการน้ำเสีย</b><br>1. จัดให้มีระบบบำบัดน้ำเสียภายในโครงการเพื่อลดความสกปรกในน้ำทิ้งให้เป็นไปตามมาตรฐานน้ำทิ้ง โดยเป็นถึงบำบัดน้ำเสียสำเร็จรูป ระบบที่ใช้เป็นชนิดเติมอากาศเลี้ยงตะกอนเวียนกลับ (Aeration activated sludge)ระบบประกอบด้วย<br>1) ถังปรับสภาพสมดุล รับน้ำเสียจากบ่อดัก และห้องส้วม อาบ ชักล้าง ของส่วนพักอาศัย ทำหน้าที่ปรับสภาพน้ำก่อนเข้าสู่ถังเติมอากาศ<br>2) ถังเติมอากาศ รับน้ำเสียจากถังปรับสมดุลมีระยะเวลาในการเติมอากาศประมาณ 9.74 ชั่วโมง กักเก็บได้ 104.04 ลบ.ม.ประสิทธิภาพในการบำบัดร้อยละ 92 มีค่า BOD ออกจากระบบประมาณ 20 มก./ลิตร<br>3) ถังตกตะกอนน้ำใส ใช้ถังตกตะกอนจำนวน 1 ถัง พื้นที่ผิวไหลล้น 10.96 ตารางเมตร<br>4) ถังเก็บตะกอนและย่อยตะกอนส่วนเกิน Sludge Storage/Digest Tank จะทำหน้าที่กักเก็บและย่อย สามารถกักเก็บได้ 33.33 วัน<br>5) ถังเก็บน้ำใสและบ่อสูบน้ำทิ้ง จะสูบน้ำไป 2 ส่วน โดยส่วนแรกจะสูบน้ำไปรดน้ำต้นไม้ในพื้นที่สีเขียวในโครงการ ส่วนที่ 2 จะสูบน้ำทิ้งลงท่อระบายน้ำสาธารณะบริเวณถนนซอยสุขุมวิท 39 | โครงการมีระบบบำบัดน้ำเสียรวม ตั้งอยู่ใต้ดินด้านทิศใต้ของโครงการ ประกอบด้วย ถังปรับสภาพน้ำ ถังเติมอากาศ ถังตกตะกอน ถังเก็บและย่อยตะกอน และถังเก็บน้ำใสไว้แล้ว และติดป้ายบอกไว้บริเวณด้านข้างว่าเป็นบ่อบำบัดน้ำเสีย | - | ภาพที่ 5-7 |

| เงื่อนไขตามมาตรการป้องกันและแก้ไขผลกระทบสิ่งแวดล้อม | ผลการปฏิบัติตามมาตรการ | ปัญหา อุปสรรค และข้อเสนอแนะ | เอกสารอ้างอิง |
|---|---|---|---|
| 10. จัดให้มีพื้นที่สีเขียวบริเวณใกล้กับระบบบำบัดน้ำเสียรวมของโครงการ เพื่อช่วยดูดซับและป้องกันกลิ่นอันไม่พึงประสงค์ต่อผู้พักอาศัยในโครงการ | จัดให้มีพื้นที่สีเขียวเป็นไม้ยืนต้นไว้บริเวณริมรั้วข้างระบบบำบัดน้ำเสีย | - | ภาพที่ 5-7 |

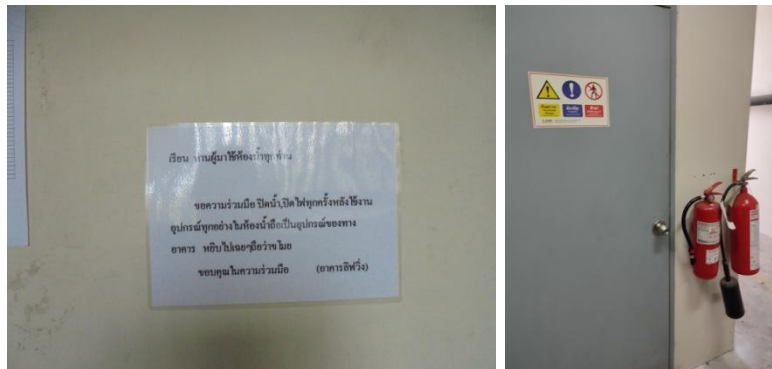
ภาพที่ 5-8 ป้ายรณรงค์ประหยัดน้ำ และประหยัดไฟฟ้าภายในโครงการ ป้ายเตือนอันตรายหน้าห้องไฟฟ้า

| เงื่อนไขตามมาตรการป้องกันและแก้ไขผลกระทบสิ่งแวดล้อม | ผลการปฏิบัติตามมาตรการ | ปัญหา อุปสรรค และข้อเสนอแนะ | เอกสารอ้างอิง |
|---|---|---|---|
| <b>3.ด้านสังคม/คุณค่าการใช้ประโยชน์ของมนุษย์</b><br><b>3.1 การใช้น้ำ</b><br>1. รณรงค์และติดป้ายให้มีการใช้น้ำอย่างประหยัด รวมทั้งเลือกใช้อุปกรณ์และผลิตภัณฑ์ที่ประหยัดน้ำ | ติดป้ายรณรงค์การประหยัดน้ำไว้แล้ว | - | ภาพที่ 5-8 |

| เงื่อนไขตามมาตรการป้องกันและแก้ไขผลกระทบสิ่งแวดล้อม | ผลการปฏิบัติตามมาตรการ | ปัญหา อุปสรรค และข้อเสนอแนะ | เอกสารอ้างอิง |
|---|---|---|---|
| 14. จัดให้มีเอกสารหรือข้อแนะนำในการประหยัดพลังงานแจกให้กับผู้พักอาศัยภายในโครงการ | ติดป้ายแนะนำการประหยัดพลังงานไว้แล้ว | - | ภาพที่ 5-8 |

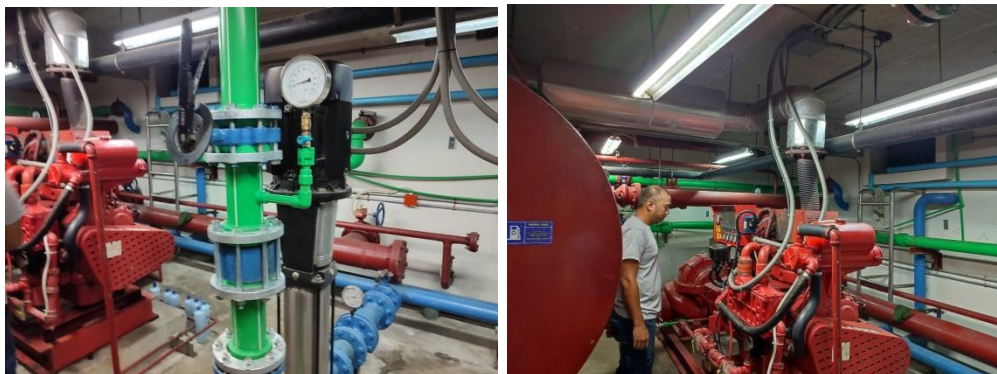
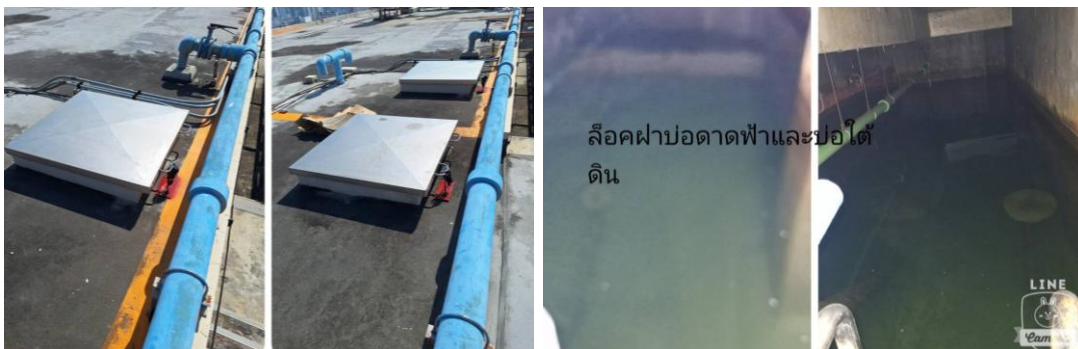
ภาพที่ 5-9 ห้องเครื่องประปา ถึงสำรongsน้ำใต้ดิน เครื่องปั้มน้ำประปา เครื่องปั้มน้ำดับเพลิง ถึงสำรongsน้ำดาดฟ้า

| เงื่อนไขตามมาตรการป้องกันและแก้ไขผลกระทบสิ่งแวดล้อม | ผลการปฏิบัติตามมาตรการ | ปัญหา อุปสรรค และข้อเสนอแนะ | เอกสารอ้างอิง |
|---|---|---|---|
| 2. ตรวจสอบดูแลระบบจ่ายน้ำ และระบบเส้นท่อประปาให้อยู่ในสภาพดีอยู่เสมอ หากพบว่ามี การชำรุดให้รีบแก้ไขทันที | ท่อน้ำประปา ระบบจ่ายน้ำ เครื่องสูบน้ำดูแลไว้อยู่เสมอ และปัจจุบันไม่มีการชำรุดเสียหาย | - | ภาพที่ 5-9 |
| 3. สำรองน้ำใช้ในโครงการตามที่ได้ออกแบบไว้โดยให้มีถึงสำรองน้ำใต้ดินจำนวน 1 ถึง ขนาดความจุรวม 180 ลบ.ม. แยกเป็นสำรองน้ำใช้ทั่วไป 216 ลบ.ม. และสำรองน้ำดับเพลิง 140 ลบ.ม. และถึงเก็บน้ำชั้นหลังคาขนาด 131.6 ลบ.ม. รวมมีการสำรองน้ำใช้ทั่วไปทั้งสิ้น 311.6 ลบ.ม. | มีถึงสำรองน้ำใต้ดินขนาดความจุ 180 ลบ.ม. และถึงสำรองน้ำชั้นหลังคา ความจุ 131.6 ลบ.ม. ฝาดังยกสูงสภาพทั่วไปมีความสะอาดไม่มีเศษตะกอนหรือเศษซากตกลงไปในถึงสำรองน้ำ | - | ภาพที่ 5-9 |

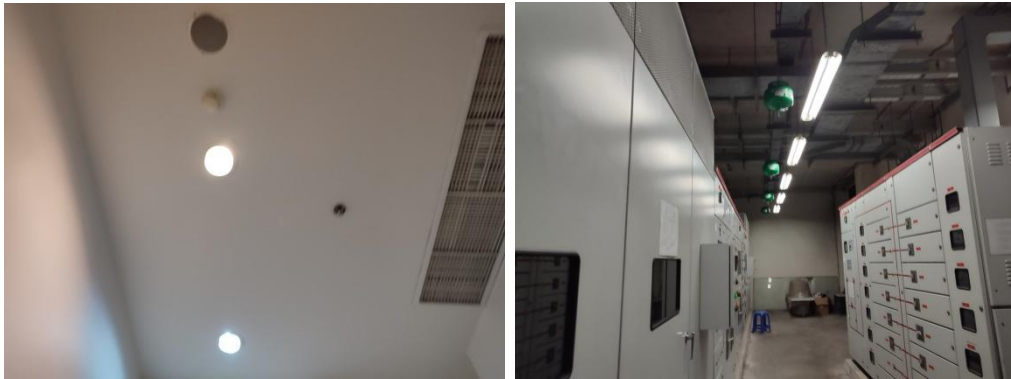
ภาพที่ 5-10 โคมไฟ หลอดไฟส่องสว่างภายในโครงการ

| เงื่อนไขตามมาตรการป้องกันและแก้ไขผลกระทบสิ่งแวดล้อม | ผลการปฏิบัติตามมาตรการ | ปัญหา อุปสรรค และข้อเสนอแนะ | เอกสารอ้างอิง |
|---|---|---|---|
| 3. เลือกใช้ผลิตภัณฑ์ชนิดประหยัดพลังงาน (หลอดคอมแพคฟลูออเรสเซนต์หรือหลอดตะเกียบ หลอดคอมจอมประหยัด) ที่มีอายุการใช้งานยาวนาน บริเวณพื้นที่พักอาศัย และหลอดไฟที่มีกำลังส่องสว่างสูง แต่ใช้วัตต์ต่ำ สำหรับพื้นที่ส่วนกลางหรือพื้นที่ที่จำเป็นต้องเปิดไฟทั้งวันตลอดทั้งวันและเลือกใช้บัลลาสต์ประหยัดไฟหรือบัลลาสต์อิเล็กทรอนิกส์ เพื่อช่วยเพิ่มประสิทธิภาพในการประหยัดไฟได้มากขึ้น | ใช้หลอดประหยัดไฟที่มีอายุยืนยาว | - | ภาพที่ 5-10 |
| 6. เลือกใช้โคมไฟที่มีแผ่นสะท้อนแสงเพื่อช่วยให้แสงสว่างจากหลอดไฟกระจายได้อย่างเต็มประสิทธิภาพ | ใช้โคมไฟที่มีแผ่นสะท้อนแสงช่วยกระจายแสงได้ | - | ภาพที่ 5-10 |

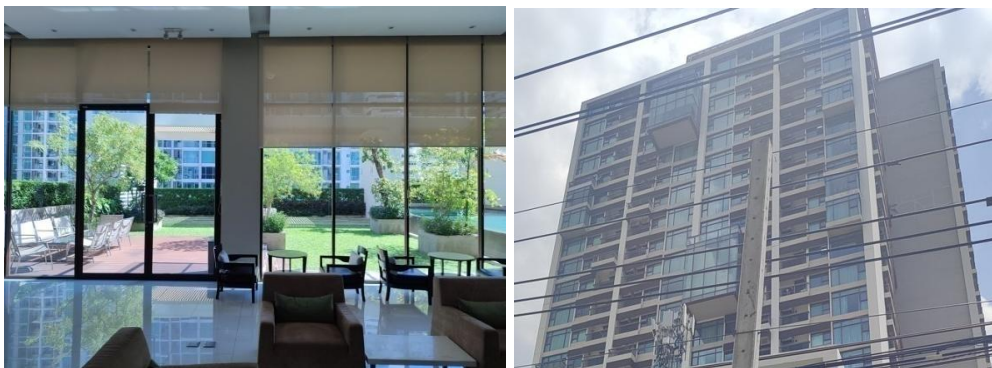
ภาพที่ 5-11 กระจกอาคาร ช่องเปิด หน้าต่าง ประตู และระเบียงห้องพักมีราวกัน

| เงื่อนไขตามมาตรการป้องกันและแก้ไขผลกระทบสิ่งแวดล้อม | ผลการปฏิบัติตามมาตรการ | ปัญหา อุปสรรค และข้อเสนอแนะ | เอกสารอ้างอิง |
|---|---|---|---|
| 5. ติดตั้งกระจกหรือติดฟิล์มที่มีคุณสมบัติป้องกันความร้อน แต่ยอมให้แสงสว่างผ่านเข้าได้ เพื่อลดการใช้พลังงานภายในอาคาร | กระจกที่ใช้มีคุณสมบัติกันความร้อนไว้แล้ว และแสงสว่างสามารถส่องผ่านได้ | - | ภาพที่ 5-11 |

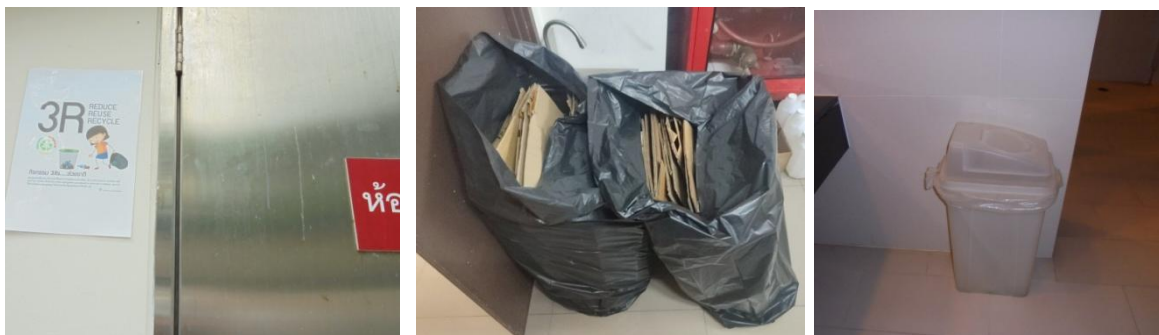
ภาพที่ 5-12 ป้ายประชาสัมพันธ์ให้คัดแยกมูลฝอยหน้าห้องพักมูลฝอย และเจ้าหน้าที่นำขยะเข้ามาเก็บโดยใส่ถุงดำและมัดปากถุงมิดชิด

| เงื่อนไขตามมาตรการป้องกันและแก้ไขผลกระทบสิ่งแวดล้อม | ผลการปฏิบัติตามมาตรการ | ปัญหา อุปสรรค และข้อเสนอแนะ | เอกสารอ้างอิง |
|---|---|---|---|
| <p>4. ส่งเสริมและเผยแพร่/ประชาสัมพันธ์ ผ่านทางแผ่นพับใบปลิวให้ผู้พักอาศัยในโครงการรู้จักและเข้าใจหลักการง่าย ๆ ในการลดปริมาณขยะ เช่น หลัก 4 Rs นั่นคือ</p> <ul style="list-style-type: none"> <li>- Repair (ซ่อมแซม) เป็นการซ่อมแซมวัสดุสิ่งของที่ชำรุดให้อยู่ในสภาพที่ดีใช้งานได้นาน ไม่ต้องทิ้งเป็นขยะหรือต้องสิ้นเปลืองซื้อ</li> <li>- Reduce (ลดการใช้) ลดการบริโภคสินค้าฟุ่มเฟือย ใช้อย่างประหยัดและใช้เท่าที่จำเป็น เช่น ทำอาหาร ให้พอดีรับประทาน เลือกซื้อสินค้าที่ไม่บรรจุห่อหลายชั้น ใช้ผ้าเช็ดหน้าแทนกระดาษทิชชู พกถุงผ้าไปซื้อของในตลาด</li> <li>- Reuse (การใช้ซ้ำ) เป็นการนำสิ่งของที่ใช้แล้วนำกลับมาใช้ประโยชน์ให้คุ้มค่า เช่น ขวดแก้วนำไปล้างไว้ใส่น้ำดื่ม</li> <li>- Recycle (แปรรูปนำกลับมาใช้ใหม่) การนำขยะมาแปรรูปเพื่อนำกลับมาใช้ใหม่ทำให้ไม่ต้องนำทรัพยากรธรรมชาติมาผลิตสิ่งต่าง ๆ แต่ใช้ขยะเป็นวัตถุดิบทดแทนในการผลิตสิ่งต่าง ๆ แต่ใช้ขยะเป็นวัตถุดิบทดแทนในการผลิตสิ่งของต่าง ๆ ซึ่งเป็นมาตรการต่อเนื่องจากการคัดแยกขยะดังกล่าวข้างต้น</li> </ul> | ประชาสัมพันธ์ติดป้ายไว้ที่หน้าห้องพักมุลฝอย และมีการคัดแยกมุลฝอยปฏิบัติอย่างเคร่งครัด โดยแม่บ้านโครงการ พนักงานและผู้พักอาศัยในโครงการ | - | ภาพที่ 5-12 |

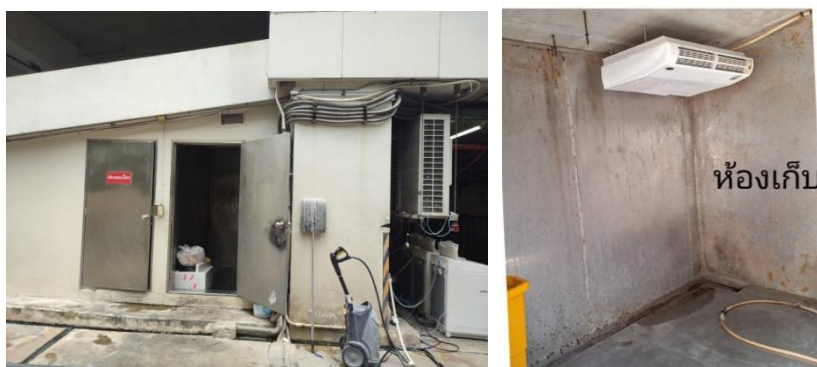
ภาพที่ 5-13 ห้องพักมูลฝอยรวม

| เงื่อนไขตามมาตรการป้องกันและแก้ไขผลกระทบสิ่งแวดล้อม | ผลการปฏิบัติตามมาตรการ | ปัญหา อุปสรรค และข้อเสนอแนะ | เอกสารอ้างอิง |
|---|---|---|---|
| 2. จัดให้มีห้องพักขยะรวม 1 แห่งอยู่ชั้นที่ 1 (ใต้ทางขึ้น-ลงลานจอดรถฯ) ของโครงการ ขนาด 1.2x2.4x1.5 เมตร (รวม2ห้อง) สำหรับพักขยะเปียก ขนาดความจุ 4.32 ลบ.ม. สำหรับพักขยะแห้ง รวมความจุ 4.32 ลบ.ม.ภายในห้องพักขยะรวมได้จัดให้มีถังขนาด 200 ลิตร มีฝาปิด 1 ถัง สำหรับเก็บขยะอันตราย แต่ละห้องมีท่อระบายน้ำ เพื่อรวบรวมน้ำเสียเข้าระบบบำบัดน้ำเสียรวม โดยจัดให้มีพนักงานทำความสะอาดจัดเก็บมูลฝอยจากทุกจุดภายในอาคารทุกวันและมัดปากถุงให้แน่นเพื่อป้องกันมูลฝอยกระจัดกระจาย และสะดวกต่อการขนย้าย และในการเก็บมูลฝอยในถุงต้องมีประมาณ 3 ใน 4 ของถุง | มีห้องพักมูลฝอยรวมไว้แล้วบริเวณชั้นที่ 1 ด้านทิศใต้ และเปิดประตูห้องพักขยะไว้ด้านนอก รถเก็บขยะของสำนักงานเขตสามารถเข้าถึงได้ง่ายและเก็บขนออกจากห้องพักขยะได้สะดวก และหากไม่มีการเก็บขนจะปิดประตูไว้อย่างมิดชิดตลอดเวลา ขยะที่จัดเก็บจัดใส่ถุงดำมัดปากถุงอย่างมิดชิด | - | ภาพที่ 5-13 |

| เงื่อนไขตามมาตรการป้องกันและแก้ไขผลกระทบสิ่งแวดล้อม | ผลการปฏิบัติตามมาตรการ | ปัญหา อุปสรรค และข้อเสนอแนะ | เอกสารอ้างอิง |
|---|---|---|---|
| <p>5. ให้แม่บ้านทำความสะอาดที่พักขยะ ถังขยะ และบริเวณที่ตั้งถังขยะรวมทุกครั้ง หลังจากทิ้งรถเก็บขยะเก็บจนเสร็จเรียบร้อย</p> | แม่บ้านทำความสะอาดที่พักมุลฝอย ถังรองรับ และบริเวณที่รถเก็บขยะเข้ามาจัดเก็บเป็นประจำทุกวัน | - | ภาพที่ 5-13 |

| เงื่อนไขตามมาตรการป้องกันและแก้ไขผลกระทบสิ่งแวดล้อม | ผลการปฏิบัติตามมาตรการ | ปัญหา อุปสรรค และข้อเสนอแนะ | เอกสารอ้างอิง |
|---|---|---|---|
| 9. ติดเส้นแดงแสดงพื้นที่จอดรถเก็บขยะไว้บริเวณด้านหน้าอาคารด้านทิศใต้ เพื่อกำหนดให้รถเก็บขยะต้องเข้าจอดบริเวณนี้เท่านั้น | ไม่มีการติดเส้นแดงบริเวณที่จอดรถเก็บขยะเนื่องจากเป็นจุดที่สังเกตได้ง่ายและ รปภ.คอยอำนวยความสะดวกในการจอดรถไว้แล้วทุกครั้งที่ผ่านมาเก็บขน | ติดป้ายห้องพักขยะด้านหน้าห้องเป็นสัญลักษณ์ | ภาพที่ 5-13 |
| <b>มาตรการติดตามตรวจสอบผลกระทบสิ่งแวดล้อม</b> <ul style="list-style-type: none"> <li>- ตรวจสอบถังขยะและห้องพักขยะรวมให้มีสภาพที่อยู่เสมอถ้ามีการผูกหรือหรือชำรุดต้องดำเนินการแก้ไขทันที ทุกวันและตลอดการดำเนินการ</li> <li>- ตรวจสอบปริมาณขยะตกค้างภายในโครงการบริเวณที่พักขยะรวมและภาชนะรองรับมูลฝอยภายในโครงการ หากพบว่า มีขยะตกค้างต้องรีบดำเนินการแก้ไขทันที ทุกวันและตลอดระยะเวลาเปิดดำเนินการ</li> </ul> | ถังขยะ ห้องพักมูลฝอยรวม มีสภาพดี ล้างทำความสะอาดได้ดี ไม่มีกลิ่นเหม็น<br>ไม่มีขยะตกค้าง | - | ภาพที่ 5-13 |

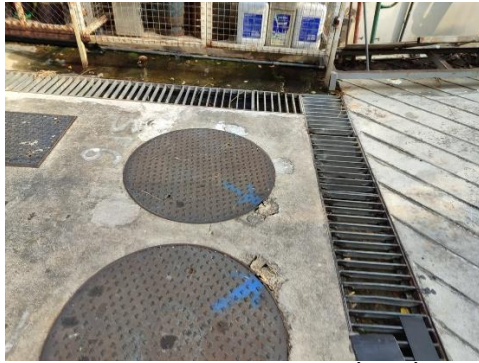
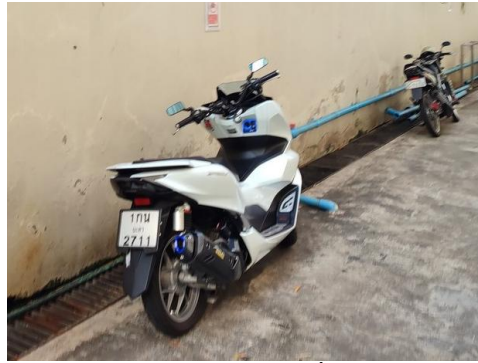
ภาพที่ 5-14 รางระบายน้ำ ติดตั้งตะแกรงดักขยะไว้เพิ่มเติมที่ปลายท่อ บ่อพักน้ำ

| เงื่อนไขตามมาตรการป้องกันและแก้ไขผลกระทบสิ่งแวดล้อม | ผลการปฏิบัติตามมาตรการ | ปัญหา อุปสรรค และข้อเสนอแนะ | เอกสารอ้างอิง |
|---|---|---|---|
| 1. จัดเตรียมระบบระบายน้ำและระบบหนองน้ำภายในโครงการให้แล้วเสร็จก่อนเปิดดำเนินการ | มีท่อระบายน้ำ รางระบายน้ำ บ่อพักน้ำ บ่อหนองน้ำไว้แล้วในปัจจุบัน | - | ภาพที่ 5-14 |

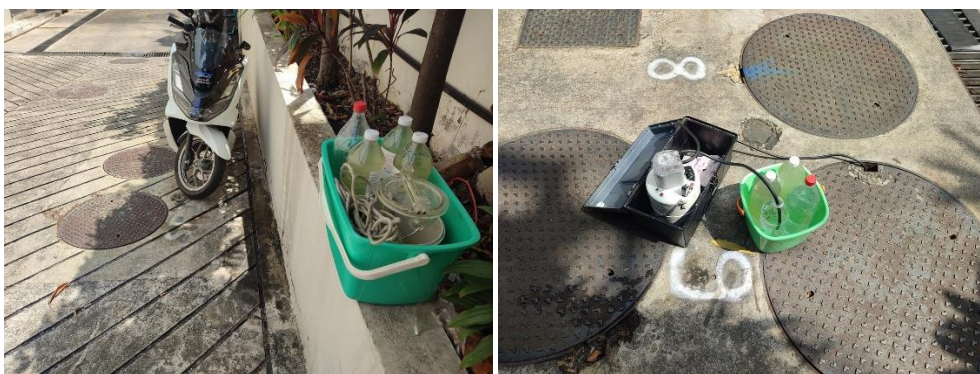
ภาพที่ 5-28 การเก็บตัวอย่างน้ำทิ้งที่บ่อเกรอะและบ่อพักน้ำใส

| เงื่อนไขตามมาตรการป้องกันและแก้ไขผลกระทบสิ่งแวดล้อม | ผลการปฏิบัติตามมาตรการ | ปัญหา อุปสรรค และข้อเสนอแนะ | เอกสารอ้างอิง |
|---|---|---|---|
| 11. จัดทำสัญลักษณ์ ทาสีบริเวณบ่อบำบัดฯให้ชัดเจน พร้อมทำป้ายข้อความ “บ่อบำบัดน้ำเสีย” ติดตั้งถาวรบริเวณใกล้บ่อบำบัดฯ และผู้พักอาศัยสามารถเห็นได้ชัดเจน | พ่นสีบริเวณบ่อบำบัดน้ำเสีย ไว้บริเวณบ่อบำบัดน้ำเสีย เพื่อบอกตำแหน่งของบ่อเดิมอากาศและบ่อตกตะกอน | - | ภาพที่ 5-28 |
| <b>มาตรการติดตามตรวจสอบผลกระทบสิ่งแวดล้อม</b><br>- ติดตามตรวจสอบคุณภาพน้ำทิ้งเดือนละ 1 ครั้งตลอดระยะเวลาเปิดดำเนินการ | ในครั้งนี้ได้ตรวจสอบคุณภาพน้ำทิ้งที่บ่อตรวจคุณภาพน้ำในเดือนมกราคม ถึง มิถุนายน 2569 | - | ภาพที่ 5-28 |

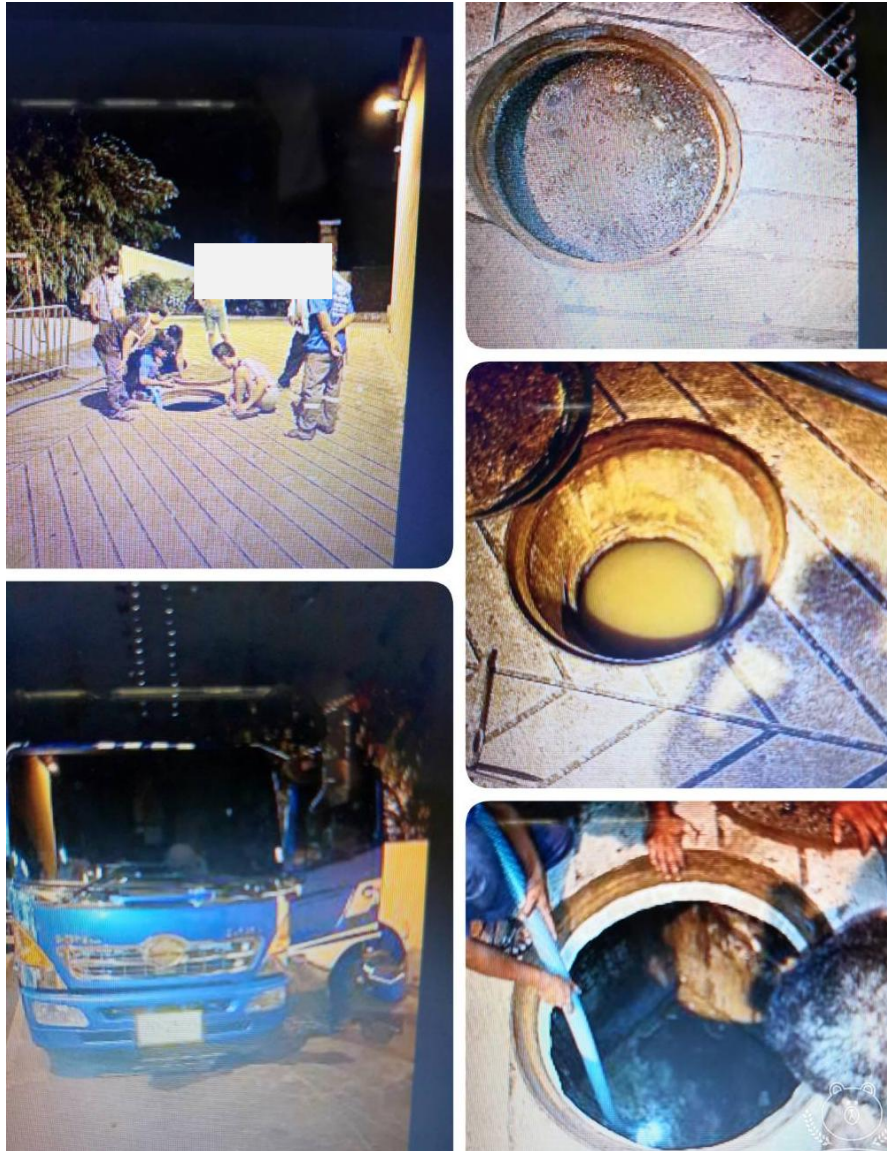
ภาพที่ 5-31 ตรวจสอบบ่อเกรอะและบ่อเก็บตะกอนระบบบำบัดน้ำเสีย

| เงื่อนไขตามมาตรการป้องกันและแก้ไขผลกระทบสิ่งแวดล้อม | ผลการปฏิบัติตามมาตรการ | ปัญหา อุปสรรค และข้อเสนอแนะ | เอกสารอ้างอิง |
|---|---|---|---|
| 2. จัดให้มีการสูบลากตะกอนออกจากบ่อเกรอะทุก ๆ 3 ปี และในบ่อเก็บตะกอนทุก 2 เดือน | สูบลากตะกอนจากบ่อเกรอะทุก 3 ปีไว้แล้ว | - | ภาพที่ 5-31 |
| 3. จัดให้มีเจ้าหน้าที่ตักกากตะกอนที่บ่อดักไขมันทุก 7 วัน และเก็บใส่ถุงดำมัดปากถุงให้เรียบร้อย นำไปไว้ในห้องพักขยะรวม | ตักกากไขมันที่บ่อดักไขมันทุกสัปดาห์ | - | ภาพที่ 5-31 |

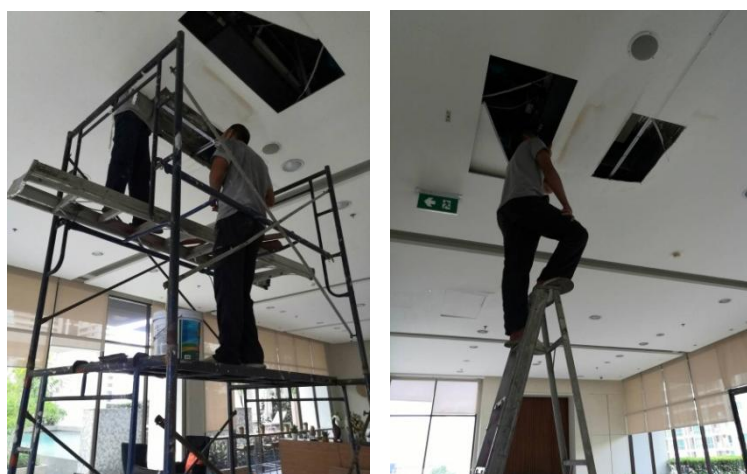
ภาพที่ 5-32 ทำความสะอาดเครื่องปรับอากาศภายในอาคาร

| เงื่อนไขตามมาตรการป้องกันและแก้ไขผลกระทบสิ่งแวดล้อม | ผลการปฏิบัติตามมาตรการ | ปัญหา อุปสรรค และข้อเสนอแนะ | เอกสารอ้างอิง |
|---|---|---|---|
| 8. ประชาสัมพันธ์ให้ผู้พักอาศัยในโครงการทำความสะอาด เครื่องปรับอากาศ โดยเฉพาะที่คอยล์ร้อน , คอยล์เย็น , ตัวกรองอากาศ และคลิบระบายอากาศไม่ให้มีฝุ่นเกาะหนาเกินไป เพื่อเป็นการประหยัดพลังงานไฟฟ้า | ทำความสะอาดไว้แล้วอย่างสม่ำเสมอ | - | ภาพที่ 5-32 |
| 9. เครื่องปรับอากาศภายในอาคาร เลือกใช้ผลิตภัณฑ์แบบประหยัดไฟ และที่ไม่ใช้สาร CFC เป็นส่วนประกอบของเครื่องปรับอากาศ รวมทั้งรณรงค์ให้ผู้พักอาศัยภายในโครงการใช้ไฟฟ้าอย่างประหยัด | ใช้แบบประหยัดไฟและไม่มีการ CFC | - | ภาพที่ 5-32 |

| เงื่อนไขตามมาตรการป้องกันและแก้ไขผลกระทบสิ่งแวดล้อม | ผลการปฏิบัติตามมาตรการ | ปัญหา อุปสรรค และข้อเสนอแนะ | เอกสารอ้างอิง |
|---|---|---|---|
| 15. ทำความสะอาดเครื่องปรับอากาศทุก ๆ 6 เดือน | ดำเนินการอย่างสม่ำเสมอ | - | ภาพที่ 5-32 |

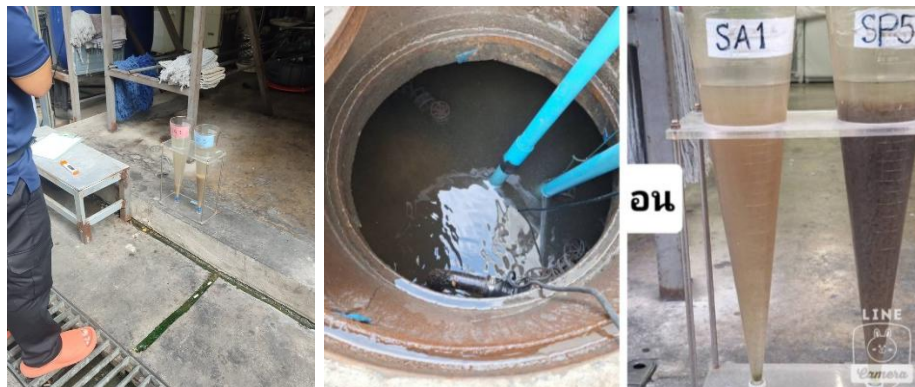
ภาพที่ 5-34 ดูแลซ่อมบำรุงระบบบำบัดน้ำเสีย

| เงื่อนไขตามมาตรการป้องกันและแก้ไขผลกระทบสิ่งแวดล้อม | ผลการปฏิบัติตามมาตรการ | ปัญหา อุปสรรค และข้อเสนอแนะ | เอกสารอ้างอิง |
|---|---|---|---|
| 4. จัดให้มีเจ้าหน้าที่ที่มีความรู้คอยดูแลระบบบำบัดน้ำเสียของโครงการให้ใช้งานได้ อย่างมีประสิทธิภาพ | ฝ่ายช่างดูแลระบบบำบัดน้ำเสียของโครงการปัจจุบันทำงานได้ อย่างมีประสิทธิภาพ | - | ภาพที่ 5-34 |
| 6. ตรวจสอบและซ่อมบำรุงอุปกรณ์ทุกชนิด ตามกำหนดระยะเวลาในคู่มือเจ้าของผลิตภัณฑ์ | ซ่อมบำรุงอุปกรณ์ต่าง ๆ เช่น ปั๊มสูบน้ำต่าง ๆ อยู่ในสภาพพร้อมใช้งาน | - | ภาพที่ 5-34 |
| 7. ตรวจสอบดูแลบ่อและส่วนที่ต้องเข้าไปดูแลและซ่อมแซมระบบให้อยู่ในสภาพปิดมิดชิดตลอดเวลา เพื่อลดละอองน้ำเสียและกลิ่นเหม็นจากการบำบัด | มีฝาบ่อเป็นฝาเหล็กปิดมิดชิดตลอดเปิดเฉพาะที่มีการซ่อมบำรุง | - | ภาพที่ 5-34 |

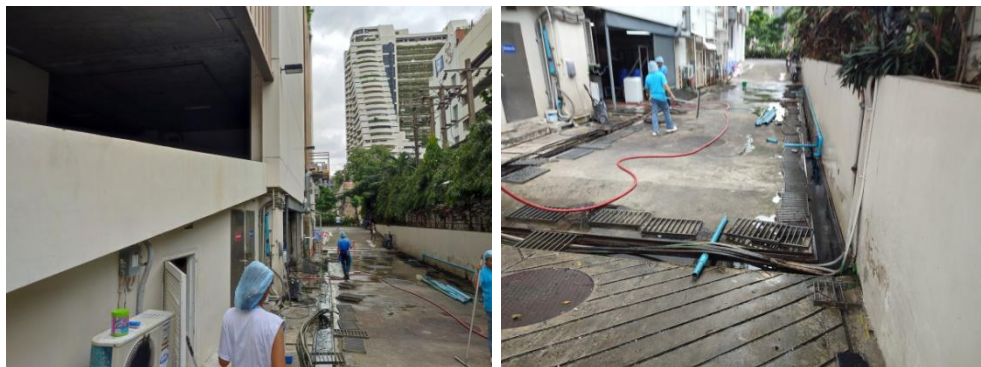
ภาพที่ 5-35 ล้างทำความสะอาดทางเดิน และทางวิ่งภายในโครงการ

| เงื่อนไขตามมาตรการป้องกันและแก้ไขผลกระทบสิ่งแวดล้อม | ผลการปฏิบัติตามมาตรการ | ปัญหา อุปสรรค และข้อเสนอแนะ | เอกสารอ้างอิง |
|---|---|---|---|
| <b>มาตรการติดตามตรวจสอบผลกระทบสิ่งแวดล้อม</b> <ul style="list-style-type: none"> <li>- ตรวจสอบการทำงาน และสภาพเครื่องยนต์ของเครื่องกำเนิดไฟฟ้าสำรองเป็นประจำทุกเดือน และตลอดระยะเวลาดำเนินการ</li> <li>- ตรวจสอบไส้กรองเครื่องยนต์ ท่อไอเสีย ยาง สปริง ร่องรับน้ำหนัก เครื่องกำเนิดไฟฟ้า สำรองเป็นประจำทุกเดือนและตลอดระยะเวลาดำเนินการ</li> <li>- ดูแลรักษาสภาพถนน ทางเดินรถ และป้ายจราจรภายในโครงการให้สะอาด และมีสภาพดีอยู่เสมอ กรณีที่พบว่าถนนทางเดินรถและป้ายจราจรมีการชำรุด ให้ซ่อมแซมหรือเปลี่ยนใหม่โดยทันทีตลอดระยะเวลาดำเนินการ</li> </ul> | <p>การทำงานและสภาพเครื่องพร้อมใช้งานทำงานได้เป็นปกติ</p> <p>ตรวจสอบอุปกรณ์อะไหล่ต่าง ๆ เป็นประจำทุกเดือนมีสภาพพร้อมใช้งาน</p> <p>ทำความสะอาด ถนน ทางเดินรถ ทางเดินภายในโครงการ ป้ายจราจร อยู่ในสภาพดี ไม่บดเคี้ยว</p> | - | ภาพที่ 5-35 |
