# ผลการปฏิบัติตามมาตรการป้องกัน และแก้ไขผลกระทบสิ่งแวดล้อม

โครงการเหมืองแร่โพรวินต์ โดยวิธีเหมืองหอบ ของบริษัท ปูนซิเมนต์ไทย จำกัด (มหาชน) ประทานบัตรที่ 28058/15776 มีพื้นที่ 87-03-34 ไร่ ตั้งอยู่ที่ หมู่ 10 บ้านชะอม ตำบลชะอม อำเภอแก่งคอย จังหวัดสระบุรี ทั้งนี้ โครงการฯได้ดำเนินการสรุปผลการปฏิบัติตามมาตรการป้องกันและแก้ไขผลกระทบสิ่งแวดล้อมที่เสนอไว้ในรายงานการวิเคราะห์ผลกระทบสิ่งแวดล้อมที่ได้รับ ความเห็นชอบจากสำนักงานนโยบายและแผนทรัพยากรธรรมชาติและสิ่งแวดล้อม

**ตารางที่ 2.1** การดำเนินการตามมาตรการป้องกันและแก้ไขผลกระทบสิ่งแวดล้อม โครงการเหมืองแร่โพสิฟไฟต์ โดยวิธีเหมืองหอบ  
ของบริษัท ปูนซิเมนต์ไทย จำกัด (มหาชน) ประทานบัตรที่ 28058/15776 ระหว่างเดือนมกราคม-มิถุนายน 2569

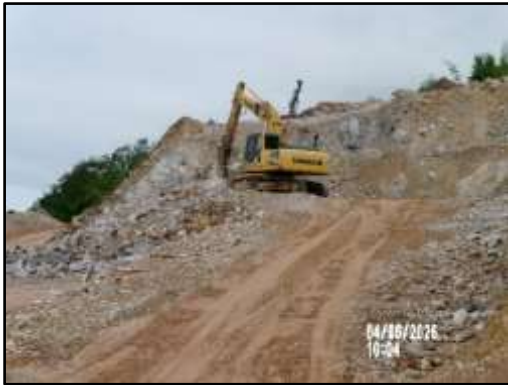
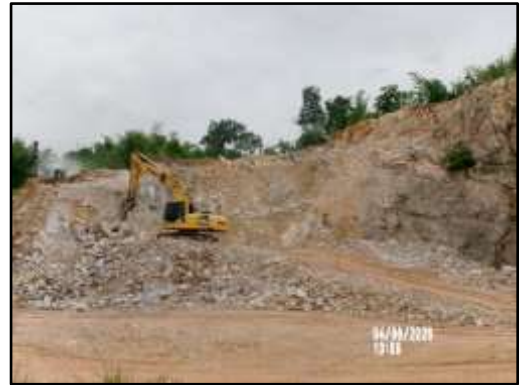
| มาตรการป้องกันและแก้ไขผลกระทบสิ่งแวดล้อม | รายละเอียดการปฏิบัติจริงตามมาตรการฯ | ปัญหา อุปสรรค ที่ไม่สามารถปฏิบัติตามมาตรการ และแนวทางแก้ไข | ภาพถ่าย/เอกสารประกอบผลการปฏิบัติตามมาตรการฯ |
|---|---|---|---|
| <b>1. มาตรการที่เสนอไว้ในรายงานการวิเคราะห์ผลกระทบสิ่งแวดล้อม</b><br>1.1 เปิดเหมืองด้วยวิธีเหมืองหอบแบบชันบันได แต่ละชันมีความกว้าง 5 เมตร สูง 5 เมตร ความลาดเอียงรวมไม่เกิน 45 องศา | - ระหว่างเดือนมกราคม-มิถุนายน 2569 ทางโครงการฯ ไม่มีการระเบิดเหมือง เนื่องจากไม่มีแผนการผลิตแร่ ซึ่งโครงการได้รายงานผลการทำเหมืองของวิศวกรควบคุม ปบ.28058/15776 ให้กับสำนักงานอุตสาหกรรมจังหวัดสระบุรีรับทราบเป็นประจำทุกเดือน อย่างไรก็ตามหากมีการดำเนินการระเบิดเหมือง ทางโครงการฯ จะปฏิบัติตามมาตรการอย่างเคร่งครัด | - | - เอกสารแนบที่ 2.1 รายงานการทำเหมืองของวิศวกรควบคุม<br>- ภาพที่ 2.1 พื้นที่หน้าเหมืองในปัจจุบัน |

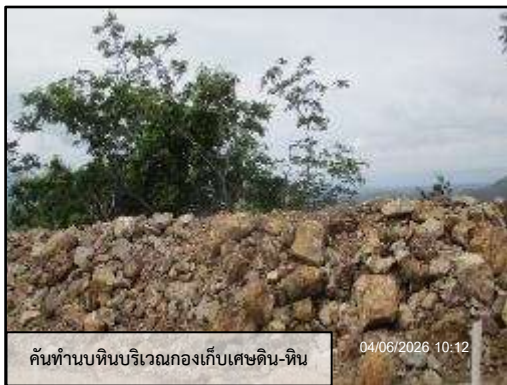
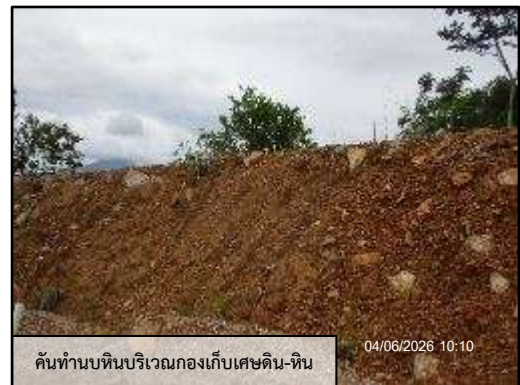
| มาตรการป้องกันและแก้ไขผลกระทบสิ่งแวดล้อม | รายละเอียดการปฏิบัติจริงตามมาตรการฯ | ปัญหา อุปสรรค ที่ไม่สามารถปฏิบัติตามมาตรการ และแนวทางแก้ไข | ภาพถ่าย/เอกสารประกอบผลการปฏิบัติตามมาตรการฯ |
|---|---|---|---|
| 1.2 เตรียมพื้นที่เก็บกองเศษดิน เศษหิน ในบริเวณคำขอที่ 1/2535 ประมาณ 8 ไร่ ให้เก็บกองสูง 10 เมตร สร้างคันทำนบดิน-หินถมอัดแน่น ล้อมรอบลานกองมูลดินและเศษหิน พร้อมทั้งปลูกไม้โตเร็ว เช่น ยูคาลิปตัส กระถินณรงค์ ปกคลุมคันทำนบ และสร้างคูรับน้ำฝน ล้อมรอบลานกองมูลดิน | - โครงการฯ ได้จัดเตรียมพื้นที่สำหรับกองเก็บเศษดิน เศษหิน และสร้างคันทำนบดิน-หินถมอัดแน่นและสร้างคูรับน้ำฝนล้อมรอบลานกองเก็บเศษดิน เศษหิน รวมทั้งปลูกต้นไม้โตเร็วบริเวณคันทำนบและทำการติดตามการเจริญเติบโตเป็นระยะอย่างต่อเนื่อง | - | - ภาพที่ 2.2 พื้นที่กองเก็บเศษดิน เศษหิน |

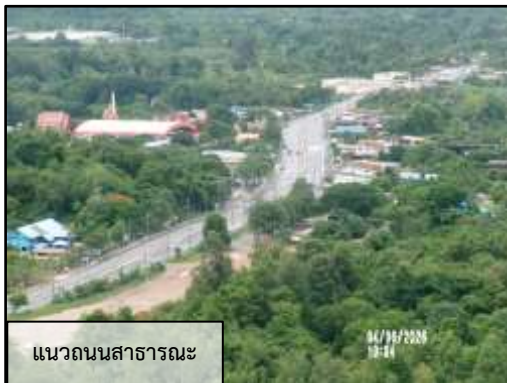
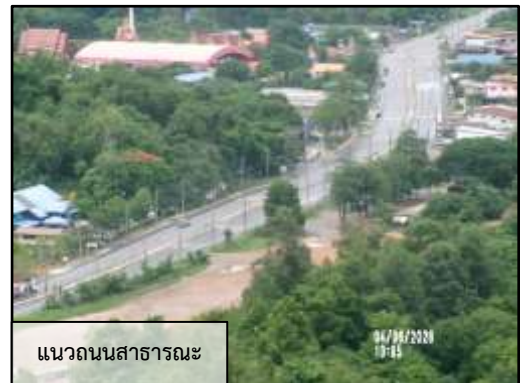
| มาตรการป้องกันและแก้ไขผลกระทบสิ่งแวดล้อม | รายละเอียดการปฏิบัติจริงตามมาตรการฯ | ปัญหา อุปสรรค ที่ไม่สามารถปฏิบัติตามมาตรการ และแนวทางแก้ไข | ภาพถ่าย/เอกสารประกอบผลการปฏิบัติตามมาตรการฯ |
|---|---|---|---|
| 1.3 เว้นระยะไม่ทำเหมืองหรือกิจกรรมที่เกี่ยวข้องกับการทำเหมือง ไม่ว่าจะเป็นที่เก็บกองเศษดิน เศษหิน หรืออาคารสำนักงาน จะต้องอยู่ห่างจากแนวถนนสาธารณะอย่างน้อย 50 เมตร | - ปัจจุบันโครงการฯ ได้เว้นการทำเหมืองหรือกิจกรรมที่เกี่ยวข้องกับการทำเหมือง เพื่อไม่ให้ทำเหมืองเข้าใกล้กับแนวถนนสาธารณะ โดยมีระยะห่างจากบริเวณพื้นที่หน้าเหมืองมาถึงแนวถนนสาธารณะเป็นระยะทางประมาณ 250 เมตร | - | - ภาพที่ 2.3 การเว้นระยะพื้นที่ไม่ทำเหมืองเข้าใกล้แนวถนนสาธารณะ |

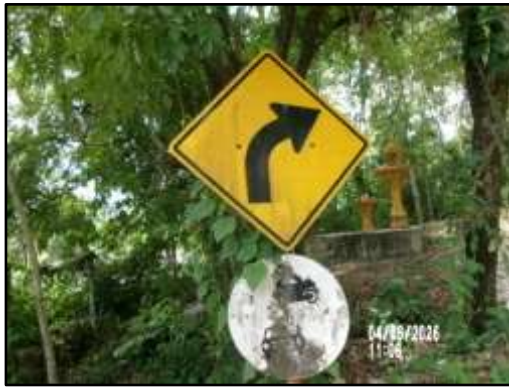
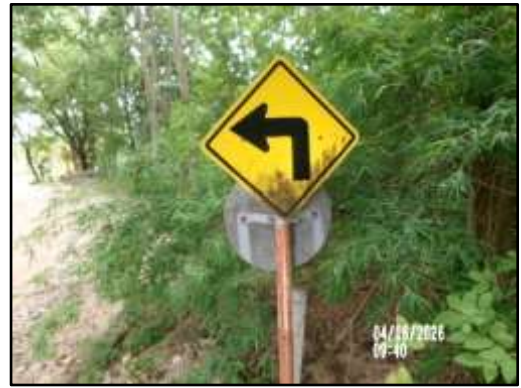
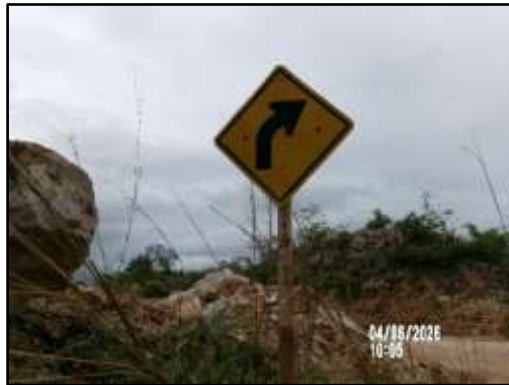
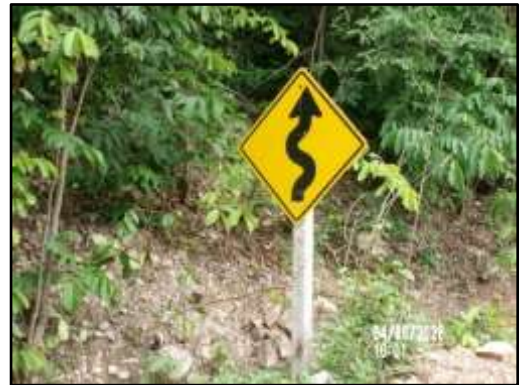
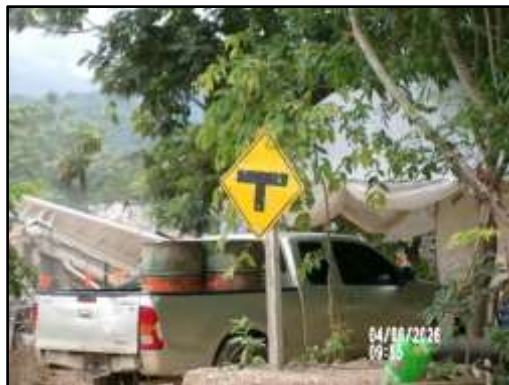
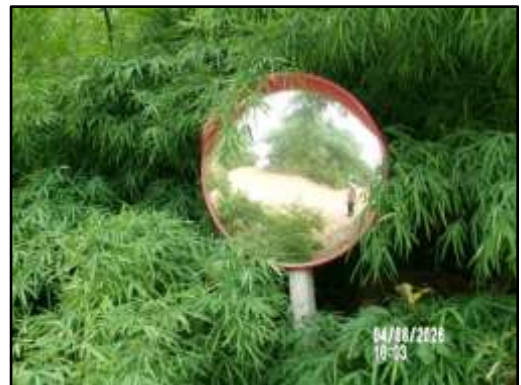
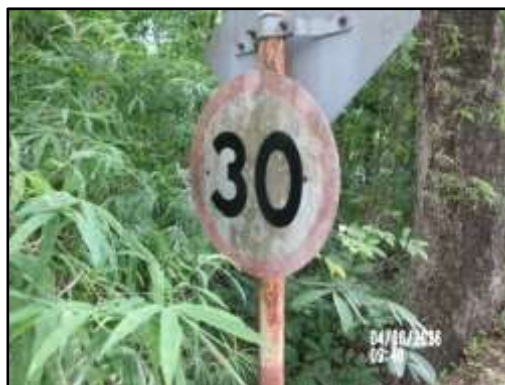
ภาพที่ 2.4 ป้ายจราจร และป้ายเตือนอันตรายภายในพื้นที่โครงการ

| มาตรการป้องกันและแก้ไขผลกระทบสิ่งแวดล้อม | รายละเอียดการปฏิบัติจริงตามมาตรการฯ | ปัญหา อุปสรรค ที่ไม่สามารถปฏิบัติตามมาตรการ และแนวทางแก้ไข | ภาพถ่าย/เอกสารประกอบผลการปฏิบัติตามมาตรการฯ |
|---|---|---|---|
| 1.4 รถบรรทุกแร่กำหนดให้ใช้ความเร็วไม่เกิน 30 กิโลเมตรต่อชั่วโมง ในช่วงที่เป็นถนนลูกรัง จัดหาวัสดุปิดคลุมรถให้มิดชิด เพื่อป้องกันการฟุ้งกระจายของฝุ่นละออง และปรับปรุงสภาพเส้นทางคมนาคมให้อยู่ในสภาพที่ใช้การได้ดีอยู่เสมอ | - โครงการฯ ได้จัดให้มีป้ายจราจร เพื่อควบคุมรถที่วิ่งขนส่งแร่ภายในโครงการสำหรับความเร็วในการขนส่ง กำหนดไว้ไม่เกิน 30 กิโลเมตรต่อชั่วโมง และกำหนดให้รถบรรทุกแร่ต้องปิดคลุมส่วนกระเบาะบรรทุก เป็นมาตรการที่โครงการฯ กำหนดให้รถบรรทุกทุกคันต้องปฏิบัติตามอย่างเคร่งครัด นอกจากนี้โครงการฯ ได้ปรับปรุงสภาพเส้นทางคมนาคมให้อยู่ในสภาพที่ใช้การได้ดีอยู่เสมอ | - | - ภาพที่ 2.4 ป้ายจราจร และป้ายเตือนอันตรายภายในพื้นที่โครงการ<br>- ภาพที่ 2.5 สภาพเส้นทางคมนาคมภายในพื้นที่โครงการ |

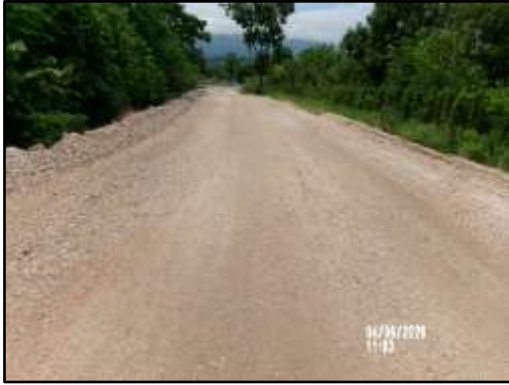
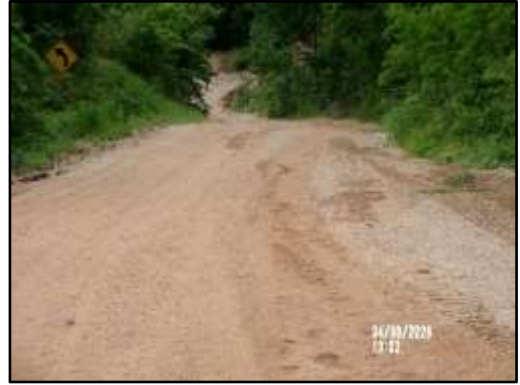
ภาพที่ 2.5 สภาพเส้นทางคมนาคมภายในพื้นที่โครงการ

| มาตรการป้องกันและแก้ไขผลกระทบสิ่งแวดล้อม | รายละเอียดการปฏิบัติจริงตามมาตรการฯ | ปัญหา อุปสรรค ที่ไม่สามารถปฏิบัติตามมาตรการ และแนวทางแก้ไข | ภาพถ่าย/เอกสารประกอบผลการปฏิบัติตามมาตรการฯ |
|---|---|---|---|
| <p>2. มาตรการที่กำหนดโดยสำนักงานนโยบายและแผนทรัพยากรธรรมชาติและสิ่งแวดล้อม</p> <p>2.1 ในการตัดถนนที่จะขึ้นไปยังพื้นที่หน้าเหมือง ให้ตัดได้เฉพาะด้านทิศใต้และทิศตะวันตกเฉียงใต้ของแปลงคำขอประทานบัตรเท่านั้น</p> | <p>- โครงการฯ ได้ตัดถนนที่จะขึ้นไปยังพื้นที่หน้าเหมือง บริเวณด้านทิศใต้ของพื้นที่ประทานบัตร และปรับปรุงสภาพเส้นทางคมนาคมให้อยู่ในสภาพที่ใช้การได้ดีอยู่เสมอ รวมทั้งจัดให้มีป้ายจราจรเพื่อควบคุมรถที่วิ่งเข้า-ออกภายในพื้นที่โครงการอีกด้วย</p> | - | <p>- ภาพที่ 2.4 ป้ายจราจร และป้ายเตือนอันตรายภายในพื้นที่โครงการ</p> <p>- ภาพที่ 2.5 สภาพเส้นทางคมนาคมภายในพื้นที่โครงการ</p> |

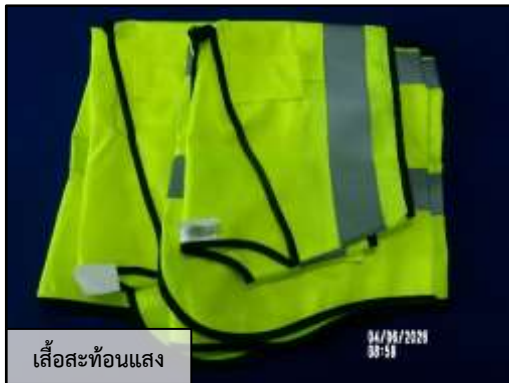
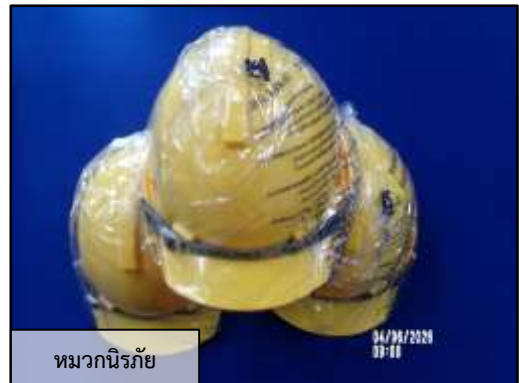
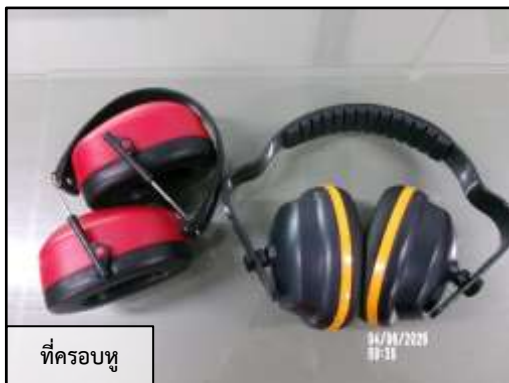
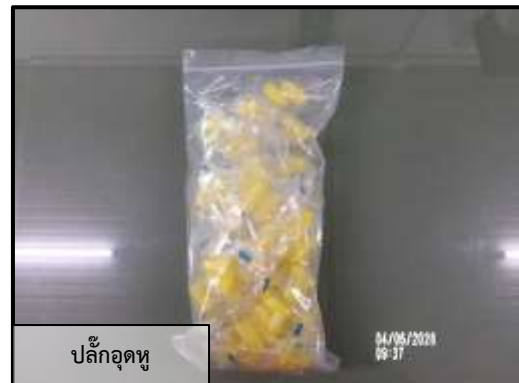
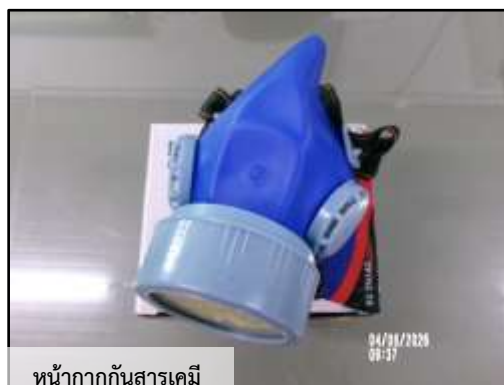
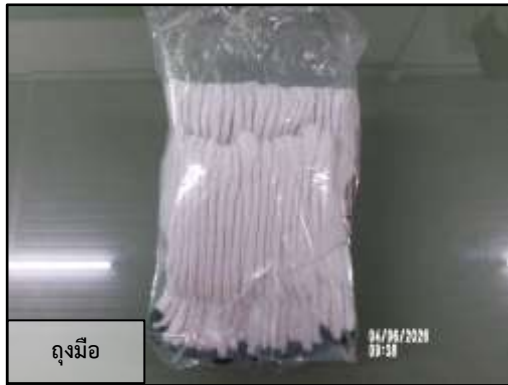
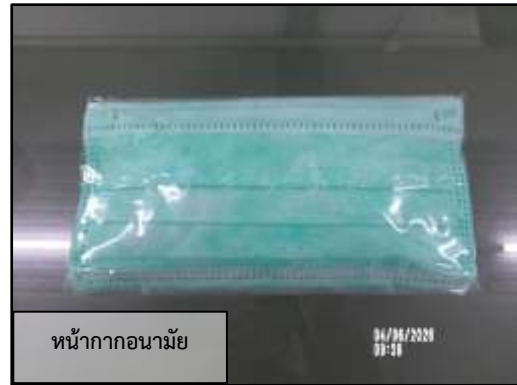
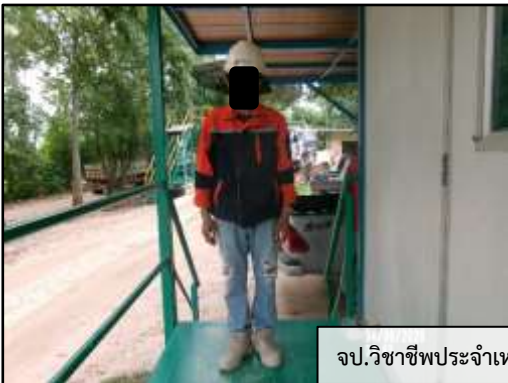
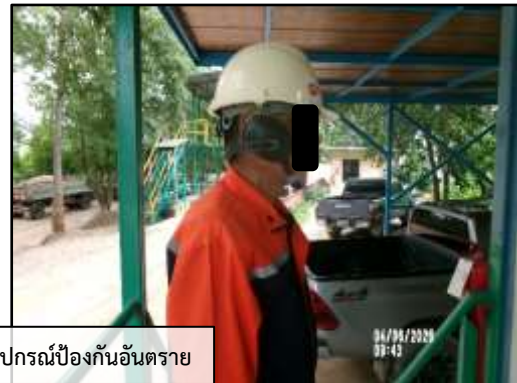
ภาพที่ 2.6 อุปกรณ์ป้องกันอันตรายส่วนบุคคลสำรอง

| มาตรการป้องกันและแก้ไขผลกระทบสิ่งแวดล้อม | รายละเอียดการปฏิบัติตามมาตรการฯ | ปัญหา อุปสรรค ที่ไม่สามารถปฏิบัติตามมาตรการ และแนวทางแก้ไข | ภาพถ่าย/เอกสารประกอบผลการปฏิบัติตามมาตรการฯ |
|---|---|---|---|
| <p>1. มาตรการที่เสนอไว้ในรายงานการวิเคราะห์ผลกระทบสิ่งแวดล้อม (ต่อ)</p> <p>1.5 จัดหาอุปกรณ์ป้องกันอันตรายส่วนบุคคลให้คนงานสวมใส่ให้เหมาะสมตามประเภทของงาน และตรวจสอบสภาพของพนักงานและคนงานอย่างน้อยปีละ 2 ครั้ง</p> | <p>- โครงการฯ ได้จัดหาอุปกรณ์ป้องกันอันตรายส่วนบุคคลให้เหมาะสมตามประเภทของการทำงาน โดยกำหนดให้พนักงานต้องสวมใส่ในขณะปฏิบัติงานทุกคน พร้อมทั้งได้จัดเตรียมอุปกรณ์ป้องกันอันตรายส่วนบุคคลสำรองไว้อย่างเพียงพอ เพื่อให้พนักงานสามารถเบิกใช้ได้ตลอดเวลา นอกจากนี้ทางโครงการฯ ยังได้จัดให้มีการตรวจสอบสภาพพนักงานร่วมกับโครงการเหมืองแร่โพสิทไลต์ โดยวิธีเหมืองหอบ ของบริษัท ปูนซิเมนต์ไทย จำกัด (มหาชน) ประทานบัตรที่ 28058/15776 ซึ่งได้ดำเนินการตรวจสอบสภาพ ระหว่างเดือนมกราคม-มิถุนายน 2569 เมื่อวันที่ 3 และ 6 กรกฎาคม 2569 โดยโรงพยาบาลเกษมราษฎร์ จังหวัดสระบุรี และโรงพยาบาลแก่งคอย จังหวัดสระบุรี โดยเป็นการตรวจสอบสภาพของพนักงานผู้รับเหมาทั้งหมด มีจำนวนผู้เข้าตรวจสอบสภาพทั้งสิ้น 13 คน และจากผลการตรวจสอบสภาพ พบว่า ส่วนใหญ่พนักงานมีสุขภาพปกติ โดยมีผลการตรวจสอบสภาพดังนี้</p> <p>1.การตรวจสอบสมรรถภาพการทำงานของปอด อยู่ในเกณฑ์ปกติร้อยละ 100.00</p> <p>2.การตรวจสอบสมรรถภาพการได้ยิน</p> <p>- ที่ความถี่ 500, 1,000, 2,000 Hz อยู่ในเกณฑ์ปกติร้อยละ 84.62</p> <p>- ที่ความถี่ 3,000-6,000 Hz อยู่ในเกณฑ์ปกติร้อยละ 100.00</p> | - | <p>- เอกสารแนบที่ 3.2 ผลการตรวจสอบสภาพของพนักงาน ระหว่างเดือนมกราคม-มิถุนายน 2569</p> <p>- ภาพที่ 2.6 อุปกรณ์ป้องกันอันตรายส่วนบุคคลสำรอง</p> |

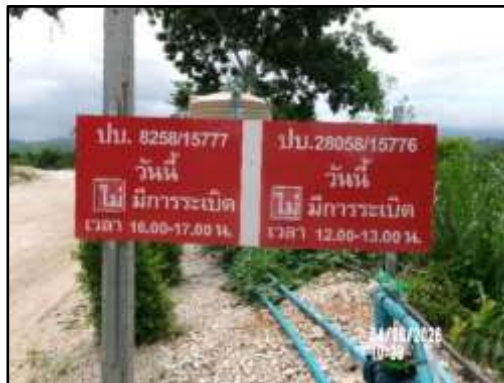
ภาพที่ 2.7 ป้ายแสดงรายละเอียดช่วงเวลาการระเบิดเหมือง

| มาตรการป้องกันและแก้ไขผลกระทบสิ่งแวดล้อม | รายละเอียดการปฏิบัติตามมาตรการฯ | ปัญหา อุปสรรค ที่ไม่สามารถปฏิบัติตามมาตรการ และแนวทางแก้ไข | ภาพถ่าย/เอกสารประกอบผลการปฏิบัติตามมาตรการฯ |
|---|---|---|---|
| <p>1.6 ให้ใช้ปริมาณวัตถุระเบิดสูงสุดต่อจังหวัดไม่เกิน 180 ปอนด์ หรือ 80 กิโลกรัม โดยทำการระเบิดวันละ 1 ครั้งเวลา 12.00-13.00 น.</p> | <p>- ระหว่างเดือนมกราคม-มิถุนายน 2569 ทางโครงการฯ ไม่มีการระเบิดเหมือง เนื่องจากไม่มีแผนการผลิตแร่ ซึ่งโครงการได้รายงานผลการทำเหมืองของวิศวกรควบคุม ปบ.28058/15776 ให้กับสำนักงานอุตสาหกรรมจังหวัดสระบุรีรับทราบเป็นประจำทุกเดือน พร้อมทั้งโครงการได้ติดตั้งป้ายเพื่อแสดงรายละเอียดช่วงเวลาการระเบิดเหมือง อย่างไรก็ตามหากมีการดำเนินการระเบิดเหมือง ทางโครงการฯ จะปฏิบัติตามมาตรการอย่างเคร่งครัด</p> | - | <p>- เอกสารแนบที่ 2.1 รายงานการทำเหมืองของวิศวกรควบคุม</p> <p>- ภาพที่ 2.1 พื้นที่หน้าเหมืองในปัจจุบัน</p> <p>- ภาพที่ 2.7 ป้ายแสดงรายละเอียดช่วงเวลาการระเบิดเหมือง</p> |

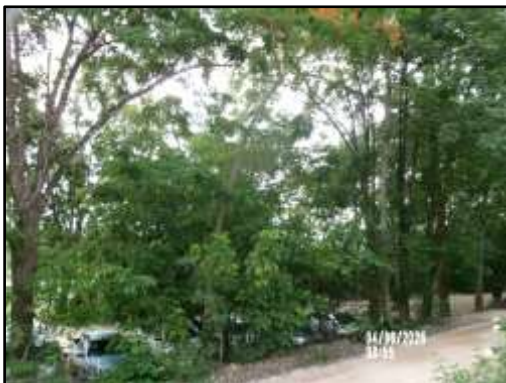
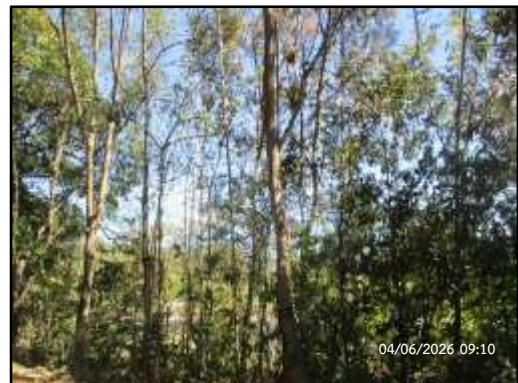
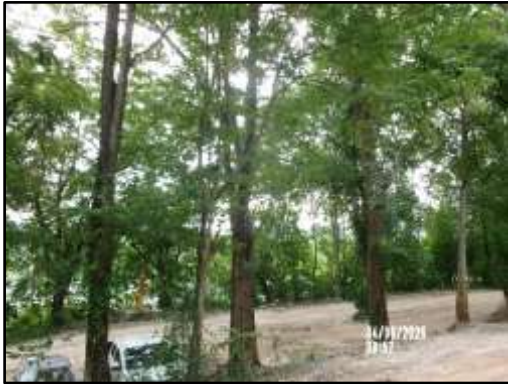
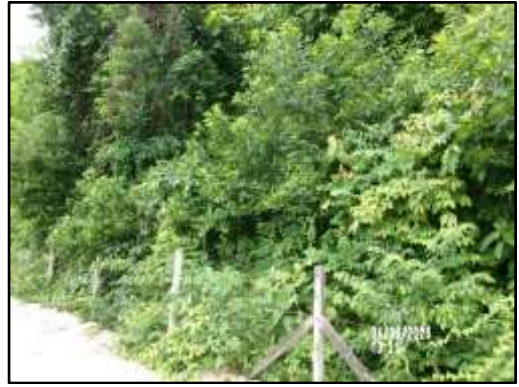
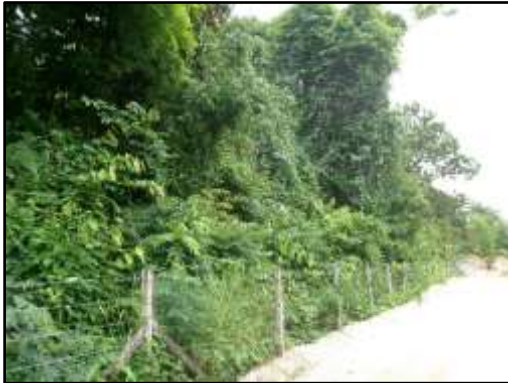
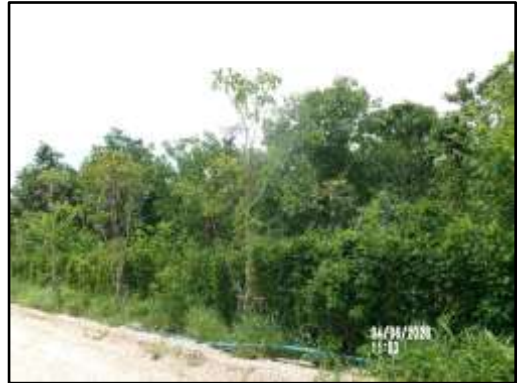
| มาตรการป้องกันและแก้ไขผลกระทบสิ่งแวดล้อม | รายละเอียดการปฏิบัติจริงตามมาตรการฯ | ปัญหา อุปสรรค ที่ไม่สามารถปฏิบัติตามมาตรการ และแนวทางแก้ไข | ภาพถ่าย/เอกสารประกอบผลการปฏิบัติตามมาตรการฯ |
|---|---|---|---|
| <p>2.2 ให้เว้นพื้นที่ทำเหมืองตามแผนผังโครงการโดยเฉพาะบริเวณด้านทิศตะวันออกเฉียงเหนือ พร้อมทั้งให้ปลูกต้นไม้เสริมภายในพื้นที่โครงการที่ไม่มีการเปิดทำเหมือง และโดยรอบบริเวณที่เก็บเตรียมไว้เพื่อเก็บน้ำขุนชั้น เพื่อป้องกันผลกระทบที่จะเกิดจากการทำเหมืองทั้งฝุ่นละออง เสียง และทัศนียภาพ</p> | <p>- โครงการฯ มีการปลูกต้นไม้โดยรอบพื้นที่โครงการเพื่อป้องกันผลกระทบด้านทัศนียภาพ เสียง และฝุ่นละอองจากการทำเหมืองของโครงการ และทำการติดตามการเจริญเติบโตเป็นระยะอย่างต่อเนื่อง</p> | - | - ภาพที่ 2.8 การปลูกต้นไม้โดยรอบพื้นที่โครงการ |

| มาตรการป้องกันและแก้ไขผลกระทบสิ่งแวดล้อม | รายละเอียดการปฏิบัติตามมาตรการฯ | ปัญหา อุปสรรค ที่ไม่สามารถปฏิบัติตามมาตรการ และแนวทางแก้ไข | ภาพถ่าย/เอกสารประกอบผลการปฏิบัติตามมาตรการฯ |
|---|---|---|---|
| <p>2. มาตรการที่กำหนดโดยสำนักงานนโยบายและแผนทรัพยากรธรรมชาติและสิ่งแวดล้อม (ต่อ)</p> <p>2.4 ให้ดำเนินการปลูกไม้ยืนต้นโตเร็ว เสริมในพื้นที่ที่เว้นการทำเหมืองโดยวิธีการปลูกให้มีระยะ 2x2 เมตร ภายในระยะเวลา 2 ปี หลังจากได้เริ่มเปิดทำเหมืองแร่แล้ว รวมทั้งให้มีการบำรุงรักษาดูแลต้นไม้เหล่านั้นให้มีความเจริญเติบโตที่ดี</p> | <p>- โครงการฯ มีการปลูกต้นไม้โดยรอบพื้นที่โครงการ และปลูกเพิ่มเติมบริเวณพื้นที่เว้นการทำเหมือง เพื่อป้องกันผลกระทบด้านทัศนียภาพเสียง และฝุ่นละอองจากการทำเหมืองของโครงการ และทำการติดตามการเจริญเติบโตเป็นระยะอย่างต่อเนื่อง</p> | - | - ภาพที่ 2.8 การปลูกต้นไม้โดยรอบพื้นที่โครงการ |

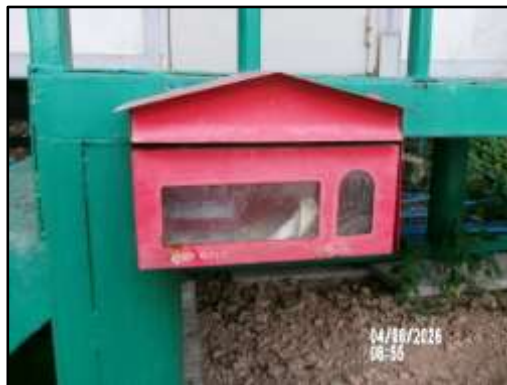
ภาพที่ 2.9 ตู้รับเรื่องร้องเรียนบริเวณหน้าเหมือง

| มาตรการป้องกันและแก้ไขผลกระทบสิ่งแวดล้อม | รายละเอียดการปฏิบัติตามมาตรการฯ | ปัญหา อุปสรรค ที่ไม่สามารถปฏิบัติตามมาตรการ และแนวทางแก้ไข | ภาพถ่าย/เอกสารประกอบผลการปฏิบัติตามมาตรการฯ |
|---|---|---|---|
| <p>2.5 หากได้รับการร้องเรียนจากราษฎรที่อาศัยอยู่บริเวณใกล้เคียงว่าได้รับความเดือดร้อนรำคาญจากการดำเนินโครงการ หรือสาธารณสมบัติได้รับความเสียหายจากกิจกรรมเหมืองแร่และสำนักงานนโยบายและแผนทรัพยากรธรรมชาติและสิ่งแวดล้อมได้ตรวจพบว่า ไม่ปฏิบัติตามมาตรการที่กำหนดไว้ ผู้ถือประทานบัตรจะต้องยินยอมยุติการทำเหมืองตามคำสั่งของทางราชการแล้วแก้ไขเหตุแห่งความเดือดร้อนให้เสร็จสิ้นก่อนที่จะดำเนินการต่อไป</p> | <p>- ปัจจุบันโครงการฯ ยังไม่ได้รับข้อร้องเรียนจากราษฎรที่อาศัยอยู่ในบริเวณใกล้เคียงว่าได้รับความเดือดร้อนรำคาญ หรือสาธารณสมบัติได้รับความเสียหายจากการดำเนินกิจกรรมการทำเหมืองของโครงการ</p> | - | <p>- เอกสารแนบที่ 2.2 แผนผังแสดงขั้นตอนการตรวจสอบและแก้ไขข้อร้องเรียน</p> <p>- ภาพที่ 2.9 ตู้รับเรื่องร้องเรียนบริเวณหน้าเหมือง</p> |
