# ผลการปฏิบัติตามมาตรการ ป้องกัน แก้ไข และลดผลกระทบสิ่งแวดล้อม

บริษัทปูนซีเมนต์ไทย (ลำปาง) จำกัด โครงการเหมืองแร่ดินอุตสาหกรรม ชนิดดินซีเมนต์ ประทานบัตรที่ 30475/15995 ได้ทำการสรุปผลการปฏิบัติตามมาตรการป้องกัน แก้ไข และลดผลกระทบสิ่งแวดล้อม ระหว่างเดือนมกราคม-มิถุนายน 2569 โดยได้รับความเห็นชอบในรายงานการวิเคราะห์ผลกระทบสิ่งแวดล้อมจากสำนักงานนโยบายและแผนทรัพยากรธรรมชาติและสิ่งแวดล้อม ซึ่งครอบคลุมปัจจัยทางสิ่งแวดล้อมทั้งในระยะดำเนินการและสิ้นสุดการทำเหมืองที่สำคัญ ดังนี้

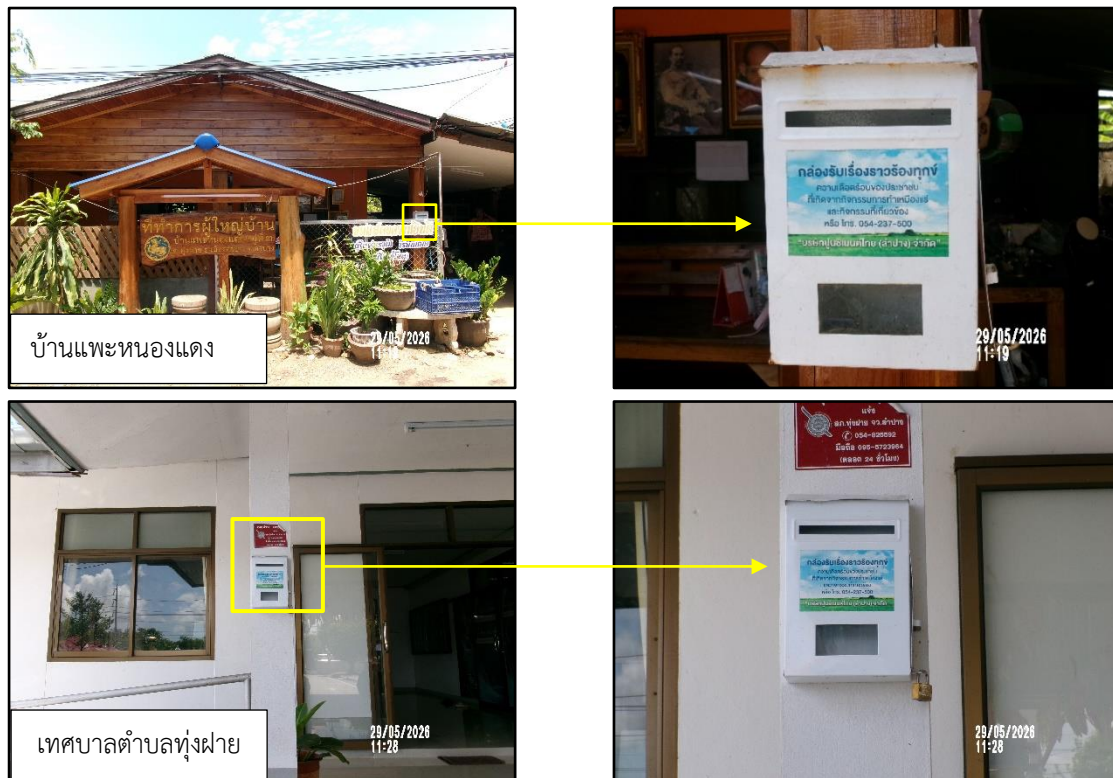
ภาพที่ 2.1 กล่องรับความคิดเห็นของโครงการ

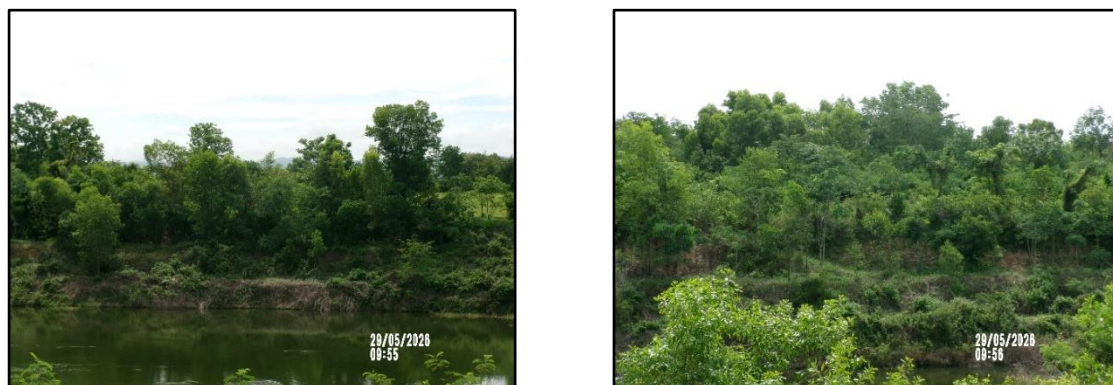
ภาพที่ 2.2 การปลูกต้นไม้ในบริเวณเขตพื้นที่เว้นการทำเหมือง

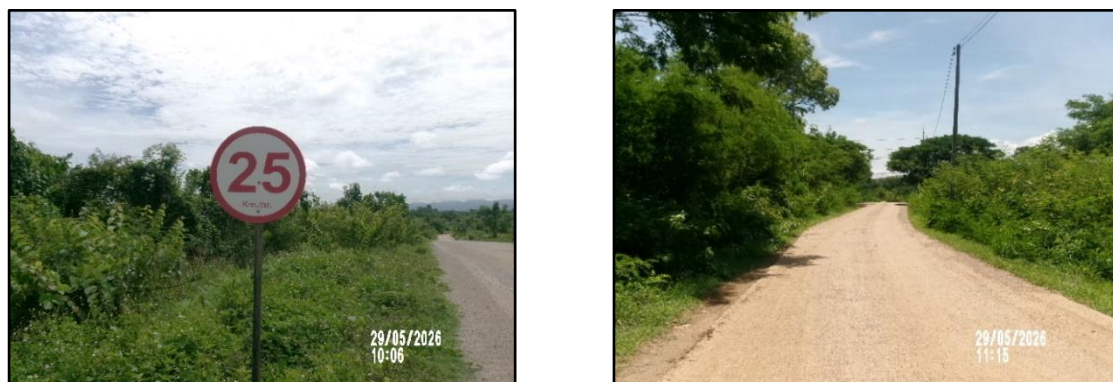
ภาพที่ 2.3 ป้ายจราจร จำกัดความเร็ว ไม่เกิน 25 กิโลเมตร/ชั่วโมง

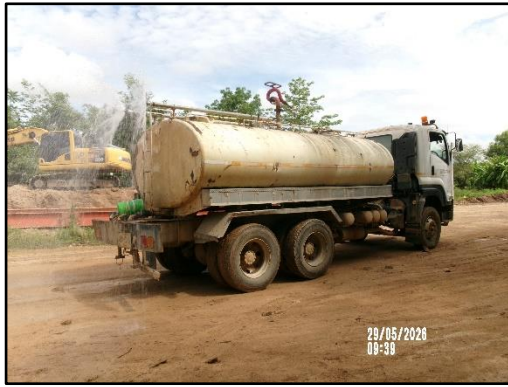
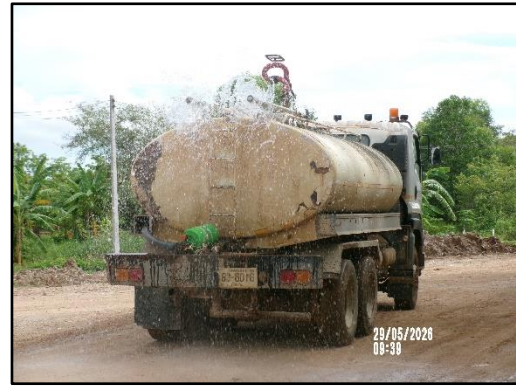
ภาพที่ 2.5 รถบรรทุกน้ำสำหรับฉีดพรมน้ำบนเส้นทางลำเลียงแร่

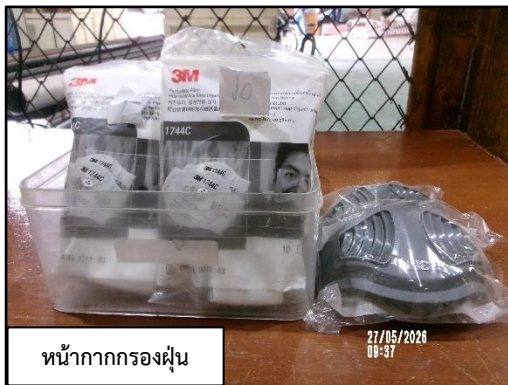
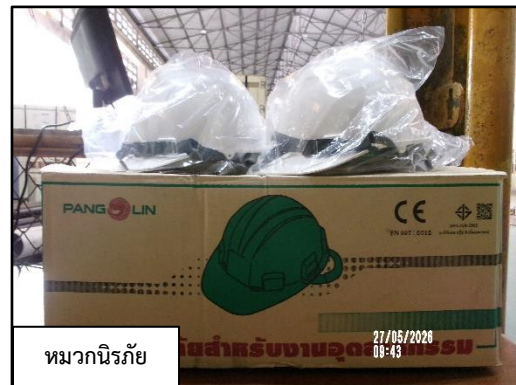
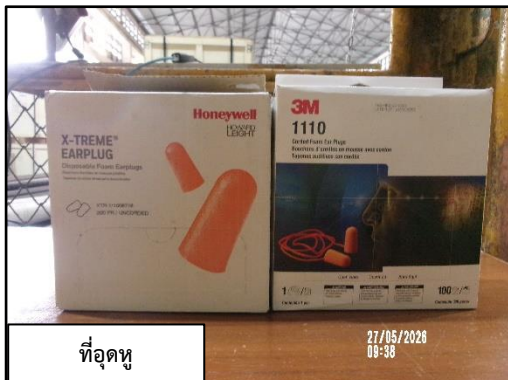
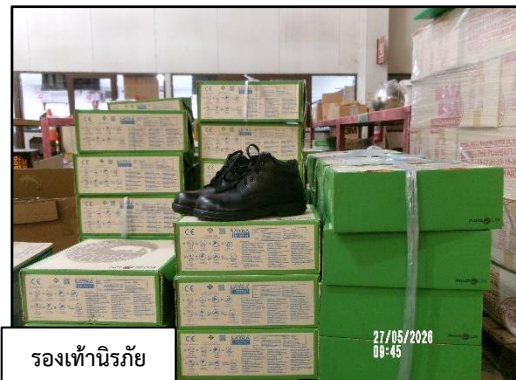
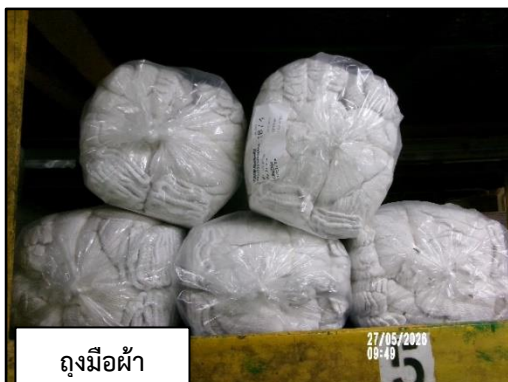
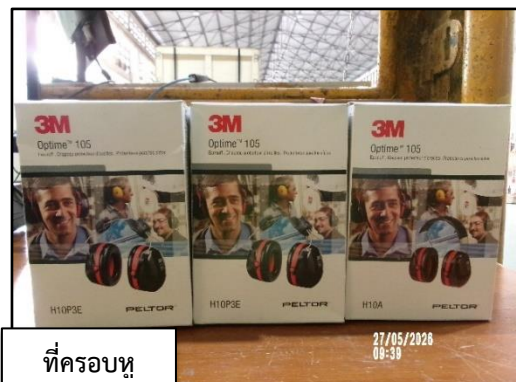
ภาพที่ 2.6 อุปกรณ์ป้องกันอันตรายส่วนบุคคล

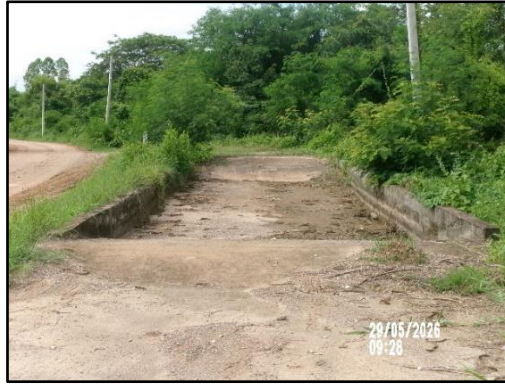
ภาพที่ 2.7 บริเวณบ่อล้างล้อก่อนถึงทางหลวง จังหวัดหมายเลข 1035

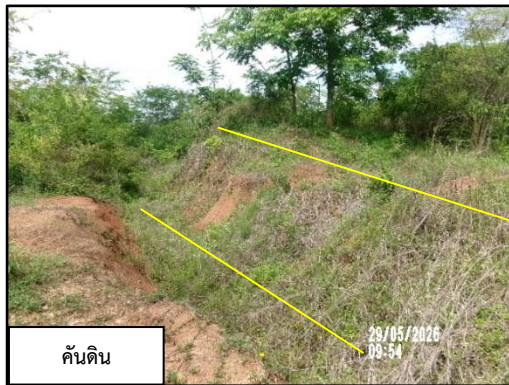
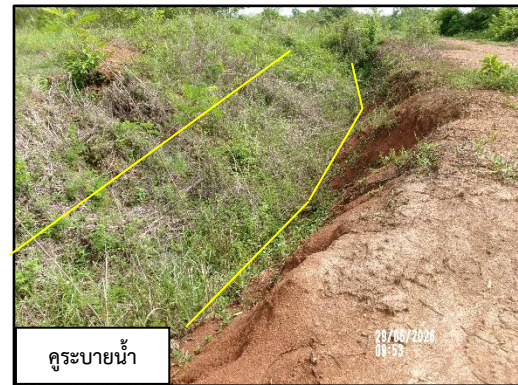
ภาพที่ 2.8 คันดินอัดแน่น และคูระบายน้ำของโครงการ

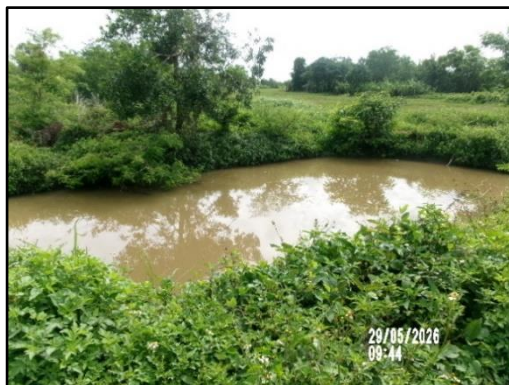
ภาพที่ 2.9 บ่อดักตะกอนทางด้านทิศใต้  
ของพื้นที่โครงการ

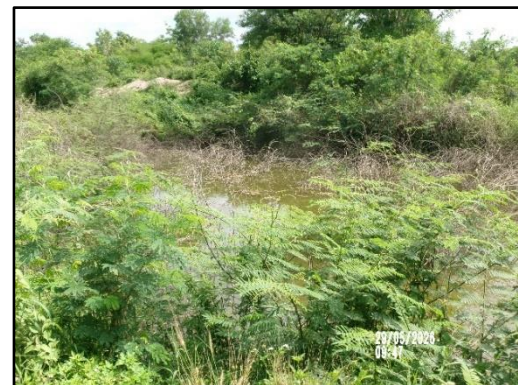
ภาพที่ 2.10 บ่อดักตะกอนทางด้านทิศตะวันตก  
เฉียงใต้ของพื้นที่โครงการ

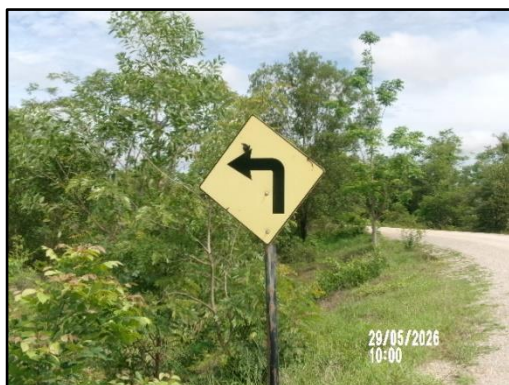
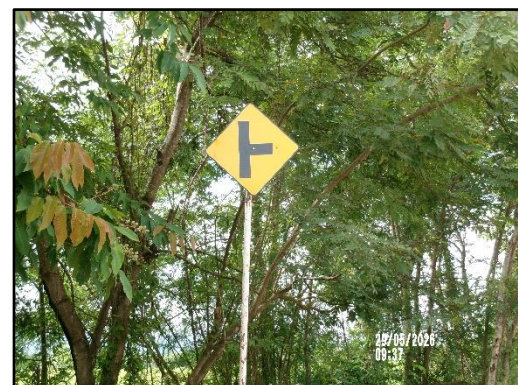
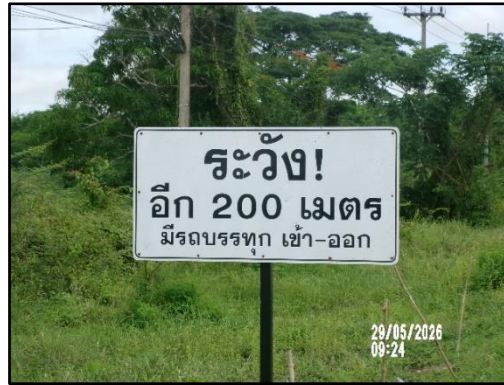
ภาพที่ 2.11 ป้ายจราจรในพื้นที่โครงการ

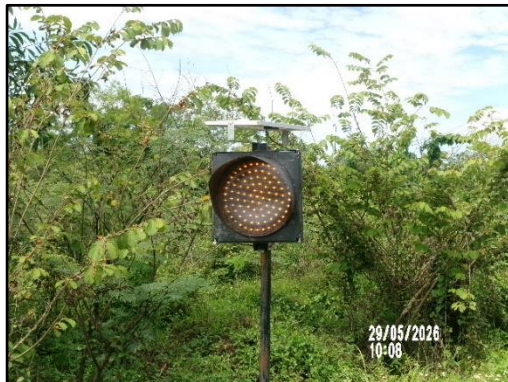
ภาพที่ 2.12 สัญญาณไฟกระพริบ

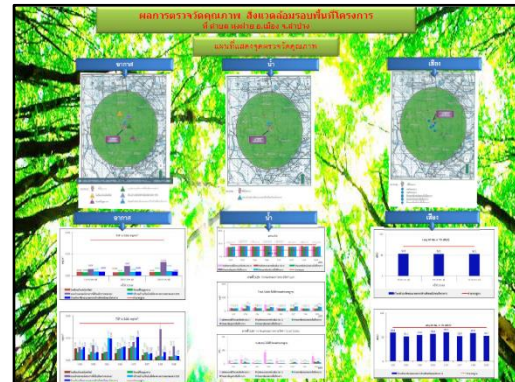
ภาพที่ 2.13 ป้ายประชาสัมพันธ์บริเวณชุมชน ตำบลทุ่งฝาย

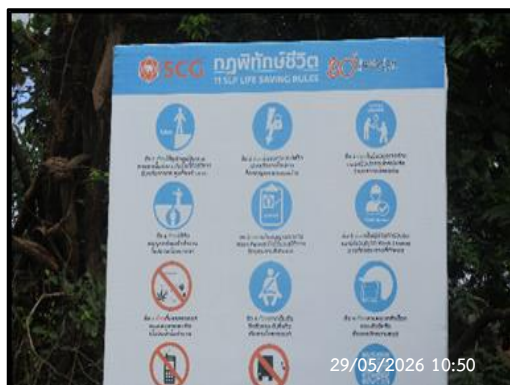
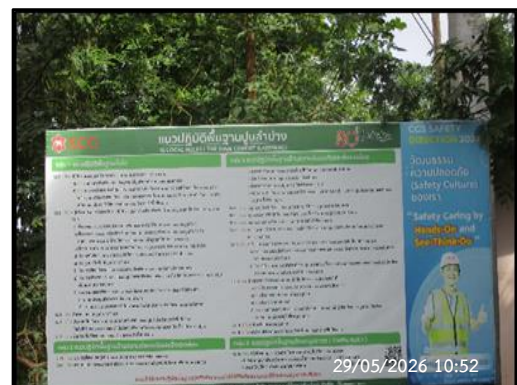
ภาพที่ 2.15 ป้ายเตือนและระเบียบข้อบังคับด้านความปลอดภัยในการปฏิบัติงานในพื้นที่โครงการ

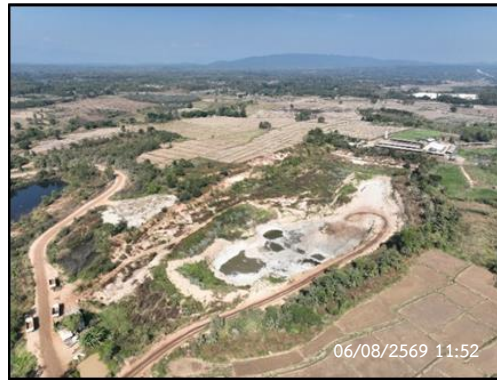
ภาพที่ 2.16 สภาพพื้นที่การทำเหมืองปัจจุบัน

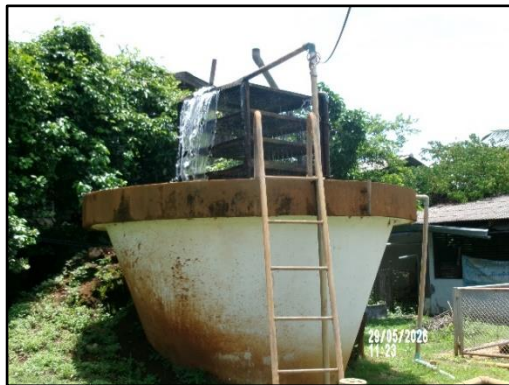
ภาพที่ 2.17 ป่อบาดาลชุมชนบ้านแพะหนองแดง

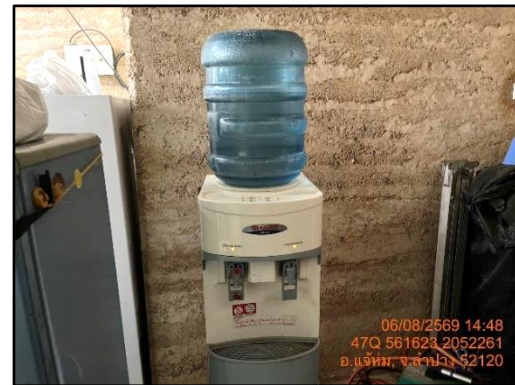
ภาพที่ 2.18 ตู้น้ำดื่มในพื้นที่โครงการ

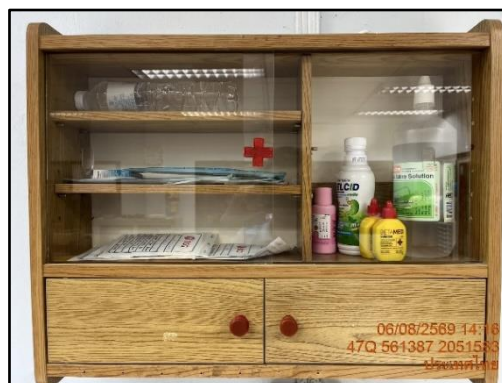
ภาพที่ 2.19 อุปกรณ์ปฐมพยาบาลเบื้องต้น
