ภาพถ่ายผลการปฏิบัติตามมาตรการป้องกันและแก้ไขผลกระทบสิ่งแวดล้อม และมาตรการติดตามตรวจสอบคุณภาพสิ่งแวดล้อม  
โครงการอาคารชุด อีเดน เอกมัย (EDEN EKKAMAI)  
ประจำเดือนมกราคม-มิถุนายน 2569

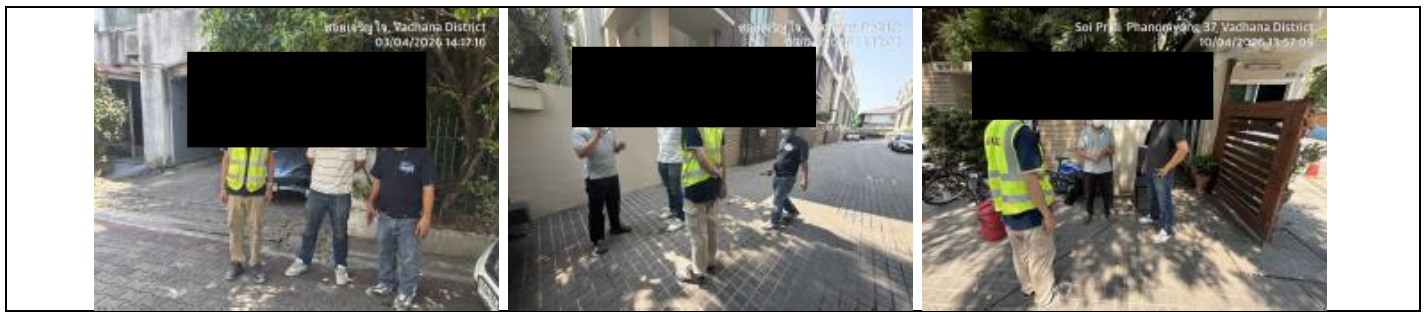
รูปที่ ๗.1 เจ้าหน้าที่เข้าประชาสัมพันธ์การก่อสร้างโครงการให้กับเจ้าของอาคารข้างเคียงที่ติดกับโครงการ

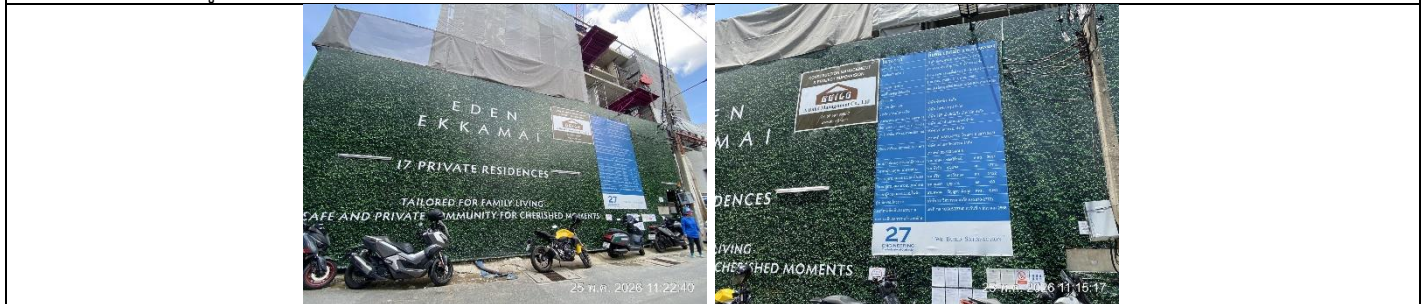
รูปที่ ๗.2 ป้ายการประชาสัมพันธ์โครงการ บริเวณด้านโครงการ

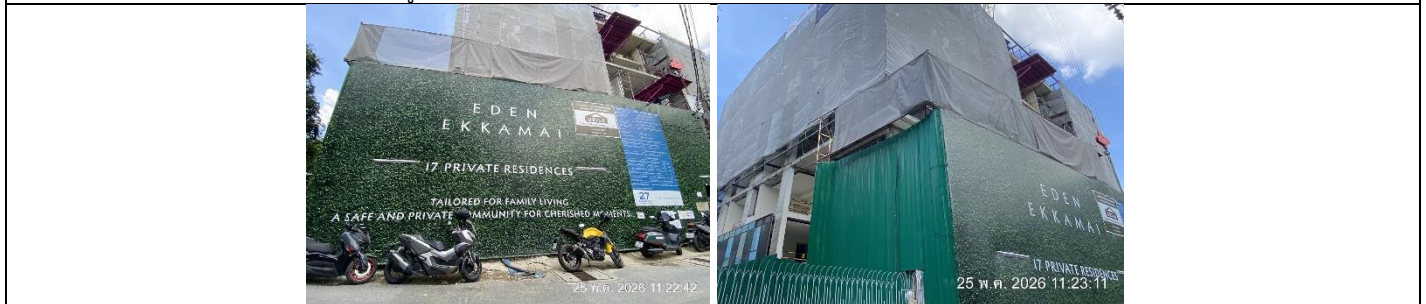
รูปที่ ผ7.9 รั้วชั่วคราวแบบ Metal sheet สีเขียวไม่สะท้อนแสง

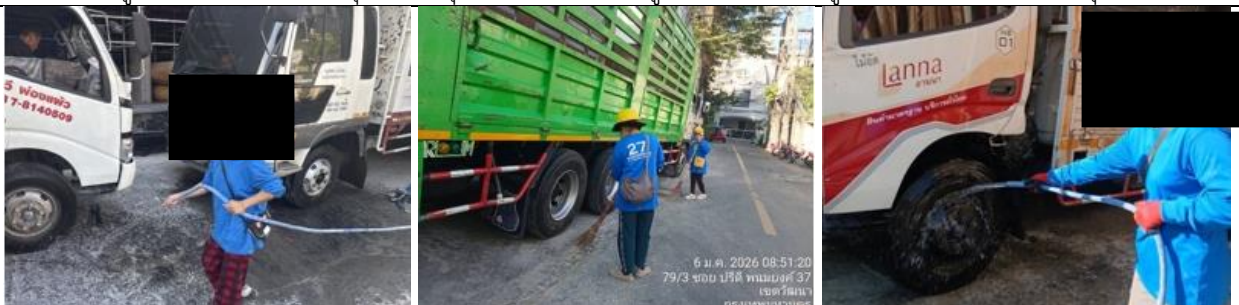
รูปที่ ๗.16 เจ้าหน้าที่ล้างล้อรถบรรทุกพื้นที่ก่อสร้าง

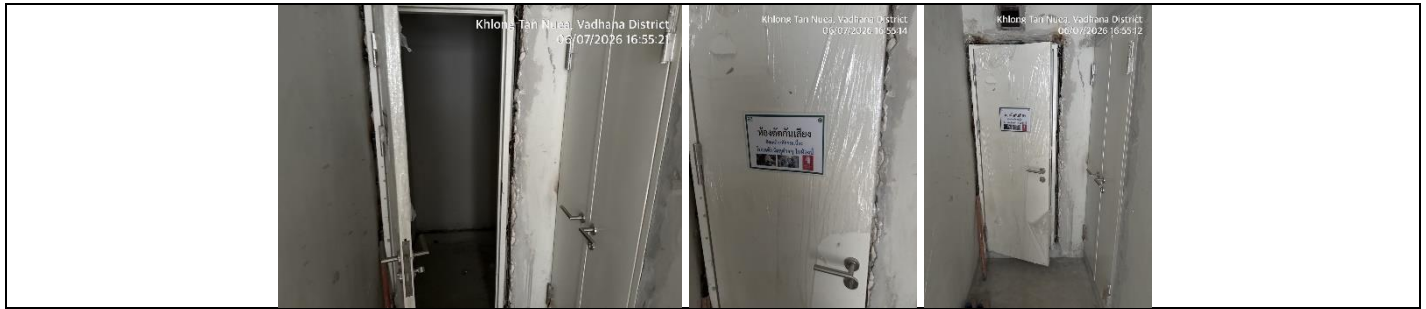
รูปที่ ผ7.17 ห้องตัดกันเสียง และฝุ่น ในการตัดเหล็ก การเจียรกระเบื้องปูพื้น และวัสดุต่าง ๆ

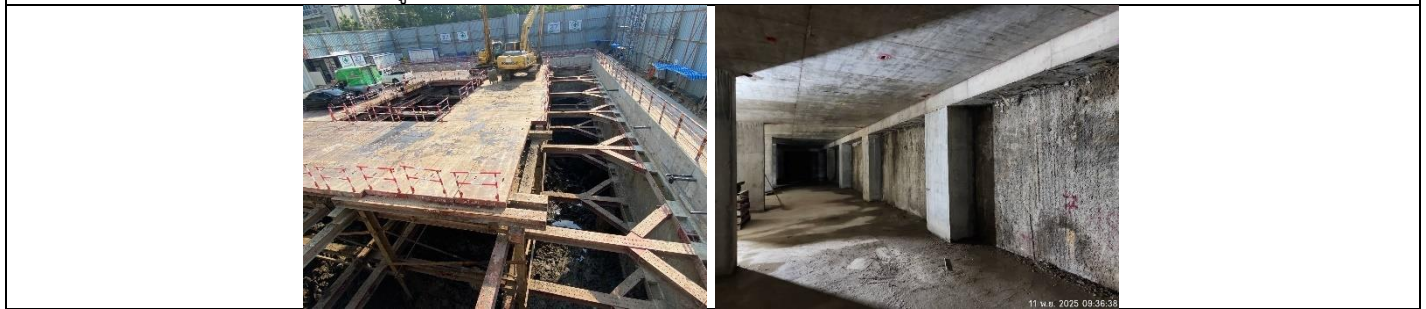
รูปที่ ผ7.19 กำแพงกันดินชนิด Diaphragm wall บริเวณรอบตัวอาคารของโครงการ พร้อมมีวิศวกรควบคุมการก่อสร้าง

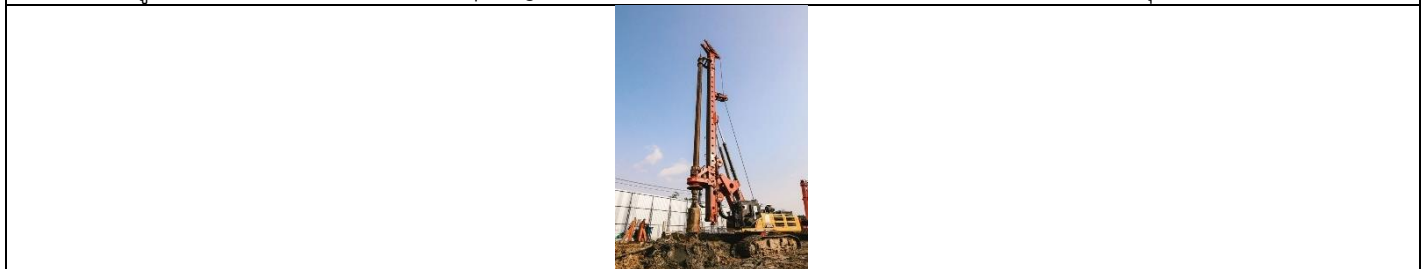
รูปที่ ผ7.20 การเสาะเข็มเจาะด้วยวิธี Rotary drilling ในช่วงทำการเสาะเข็มอาคาร

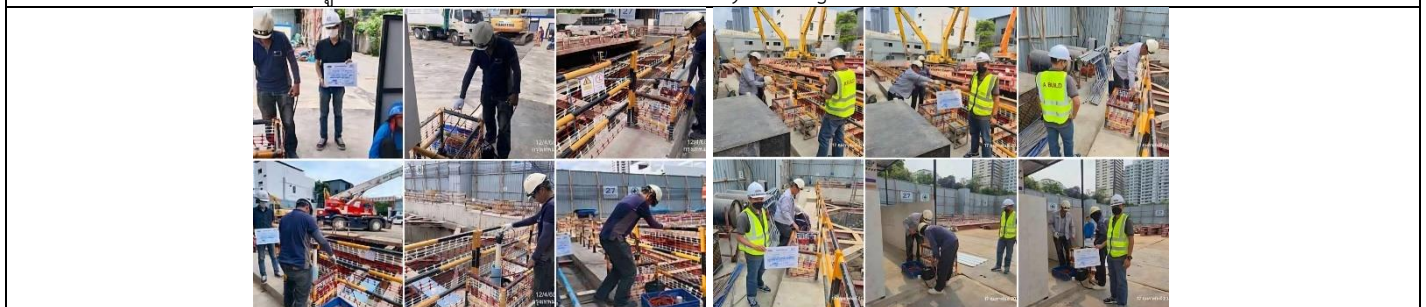
รูปที่ ผ7.21 ติดตั้งอุปกรณ์วัดการเคลื่อนตัวของดินด้วย Inclinometer

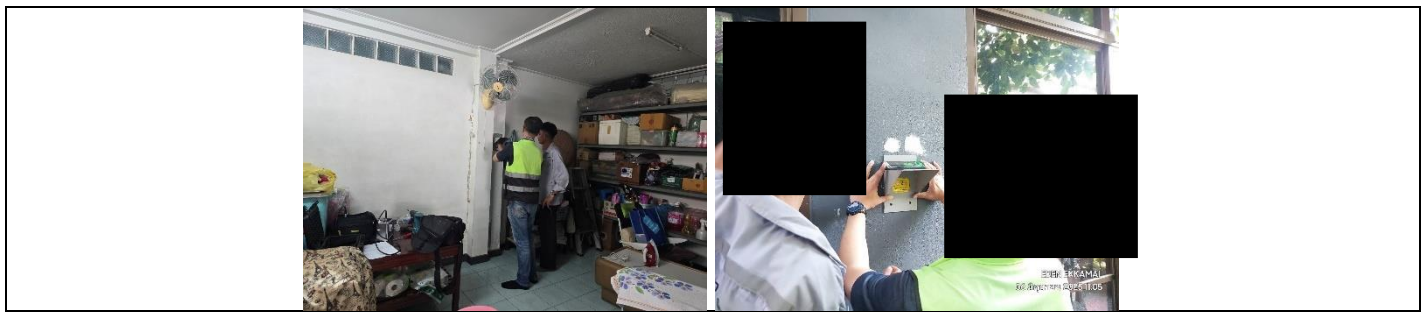
รูปที่ ผ7.22 การติดตั้งอุปกรณ์วัดการเอียงตัวของเสาโครงสร้างอาคารข้างเคียง

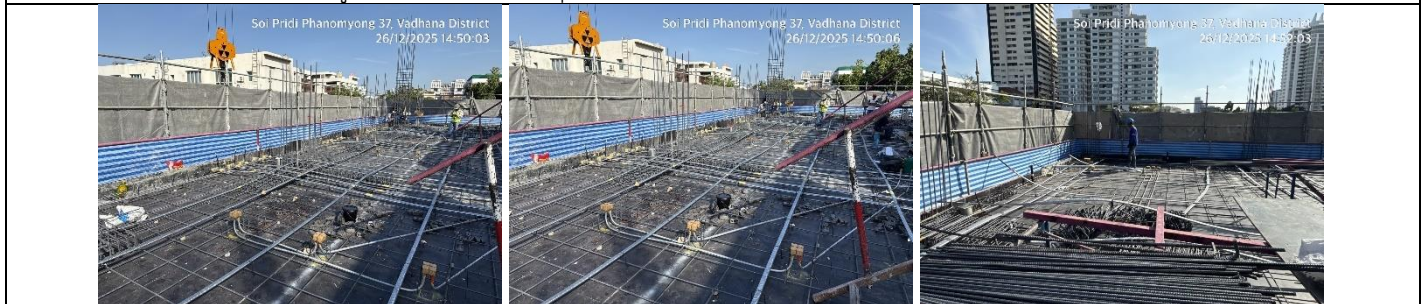
รูปที่ ผ7.23 ผ้าใบก่อสร้าง (Mesh sheet ชนิดกันไฟลาม)

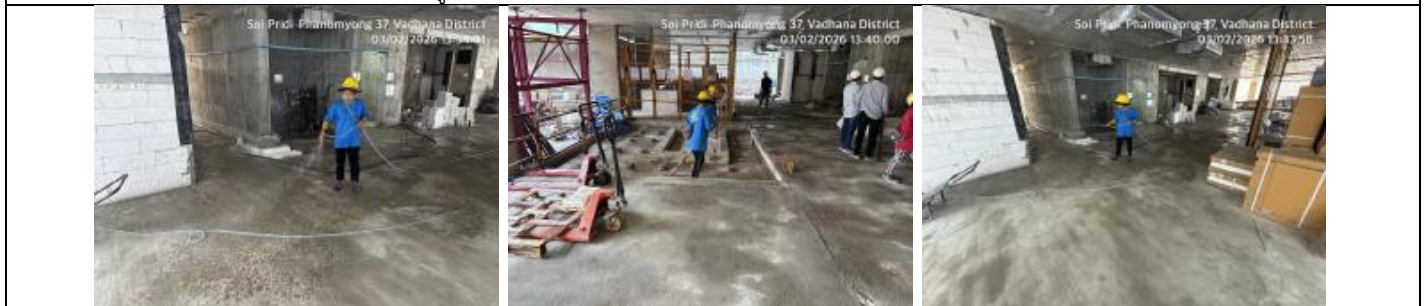
รูปที่ ผ7.24 คนงานคอยฉีดพรมน้ำบริเวณพื้นที่ก่อสร้าง

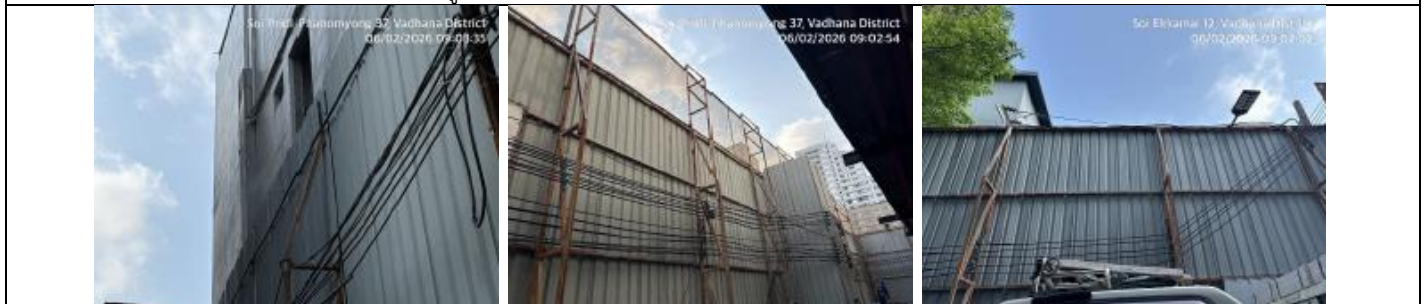
รูปที่ ผ7.25 การติดตั้งม่านละอองน้ำ บริเวณรั้ว Metal sheet โดยรอบโครงการ

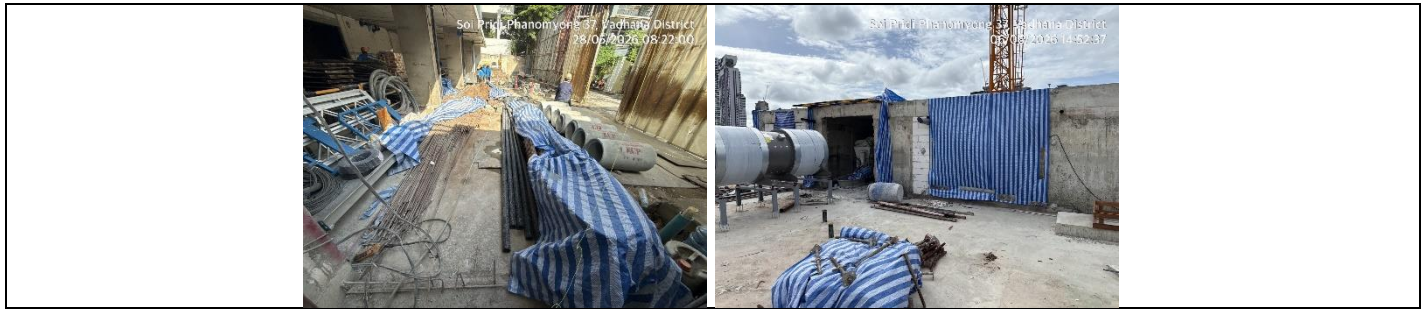
รูปที่ ๗7.27 ผ้าใบปิดคลุมกองวัสดุที่มีฝุ่น

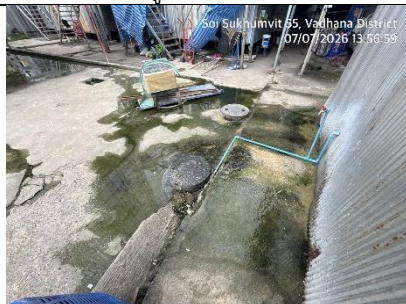
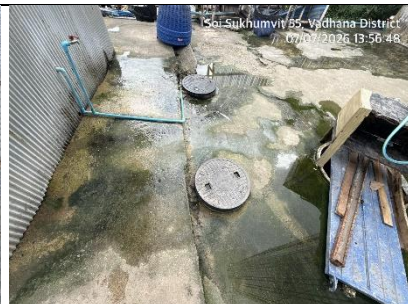
รูปที่ ผ7.53 ระบบบำบัดน้ำเสีย บริเวณบ้านพักคนงาน

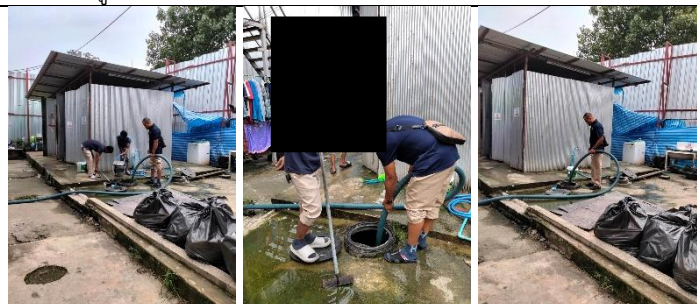
รูปที่ ผ7.54 รถเข้ามาสูบล้างสิ่งปฏิกูลในบ่อเกรอะ บริเวณบ้านพักคนงาน เมื่อเดือนพฤศจิกายน 2568

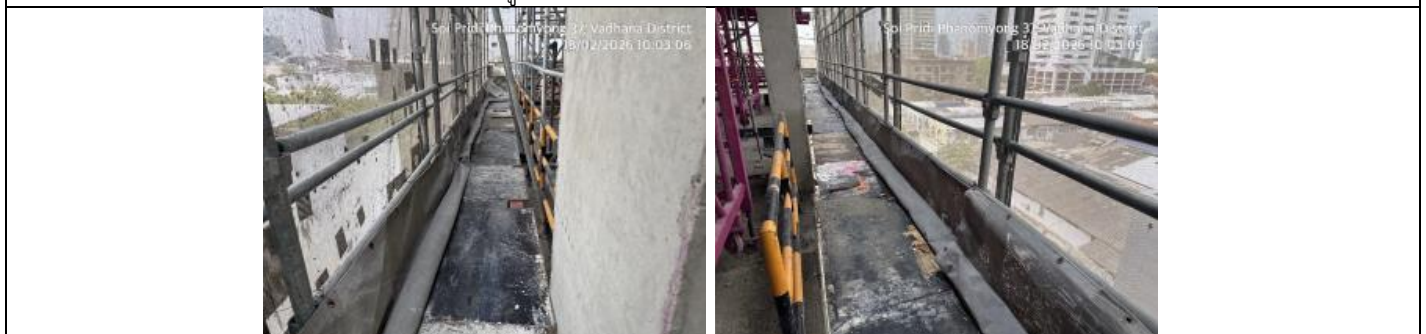
รูปที่ ผ7.72 ตะแกรงป้องกันวัสดุตกหล่น โดยรอบอาคาร

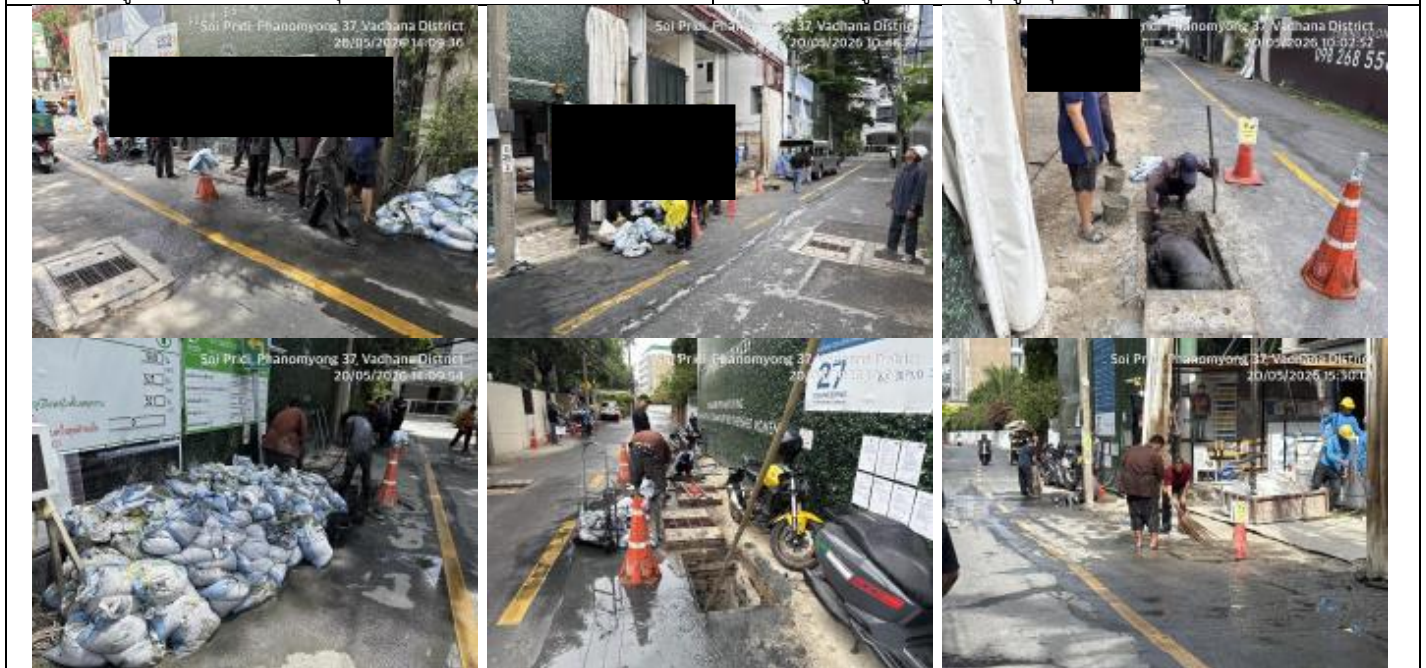
รูปที่ ผ7.75 การขุดลอกท่อระบายน้ำด้านหน้าโครงการ

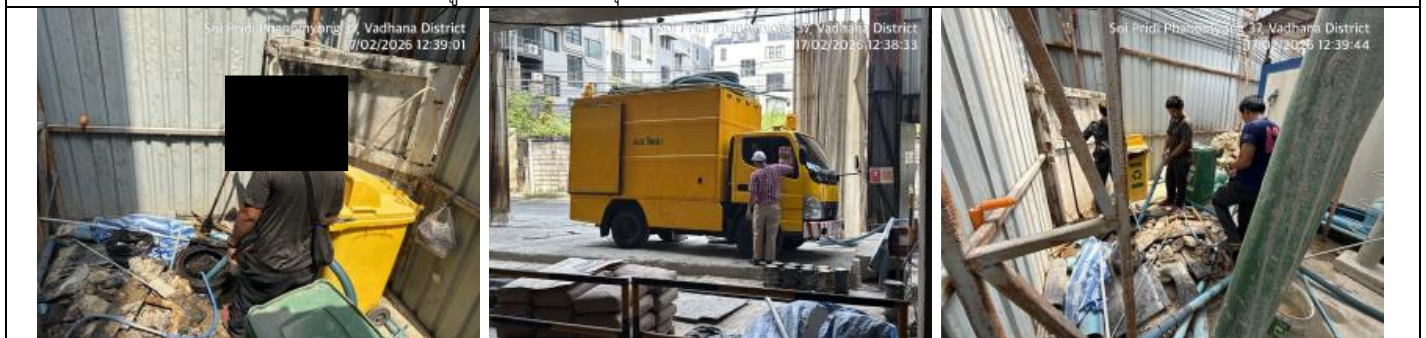
รูปที่ ผ7.76 รถเข้ามาสูบล้างสิ่งปฏิกูลในบ่อเกรอะ บริเวณบ้านพักคนงาน เมื่อเดือนกุมภาพันธ์ 2569
