รายงานผลการปฏิบัติตามมาตรการป้องกันและแก้ไขผลกระทบสิ่งแวดล้อม  
และมาตรการติดตามตรวจสอบคุณภาพสิ่งแวดล้อม ในระยะดำเนินการ

โครงการ เดนิม จตุจักร (DENIM Jatujak)

ฉบับที่ 1/2569 ระหว่างเดือนมกราคม-มิถุนายน พ.ศ. 2569

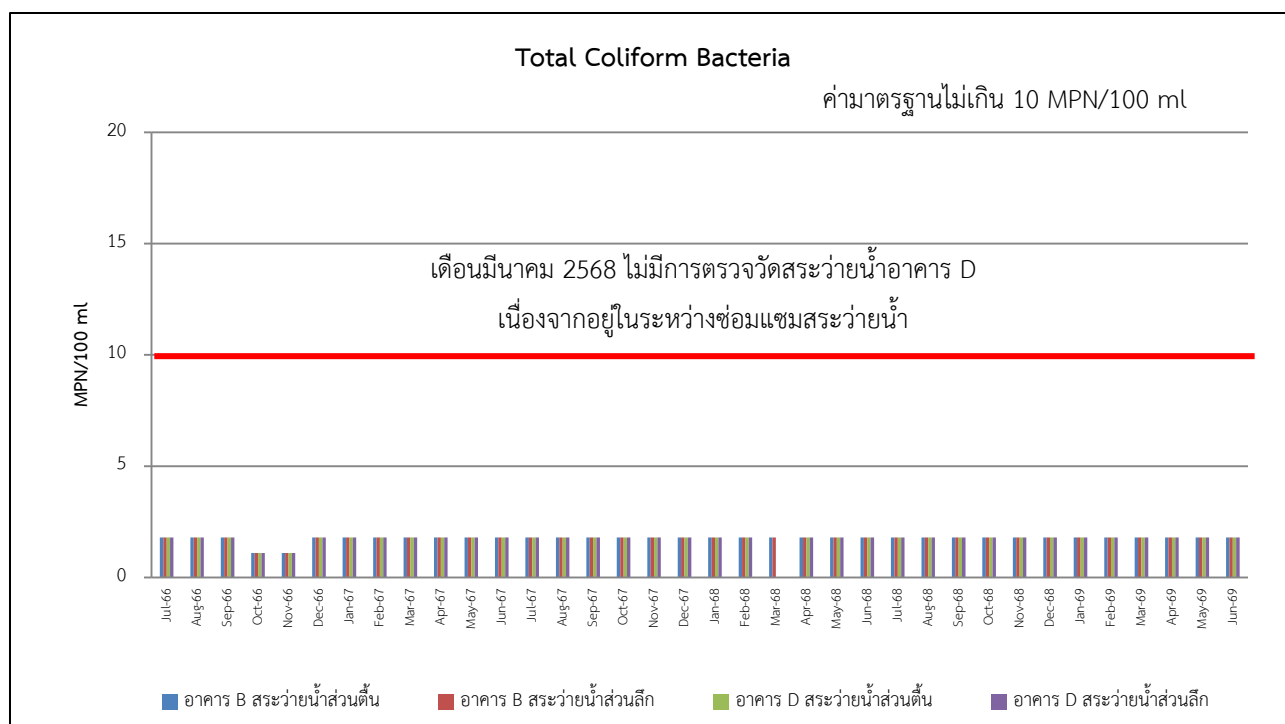
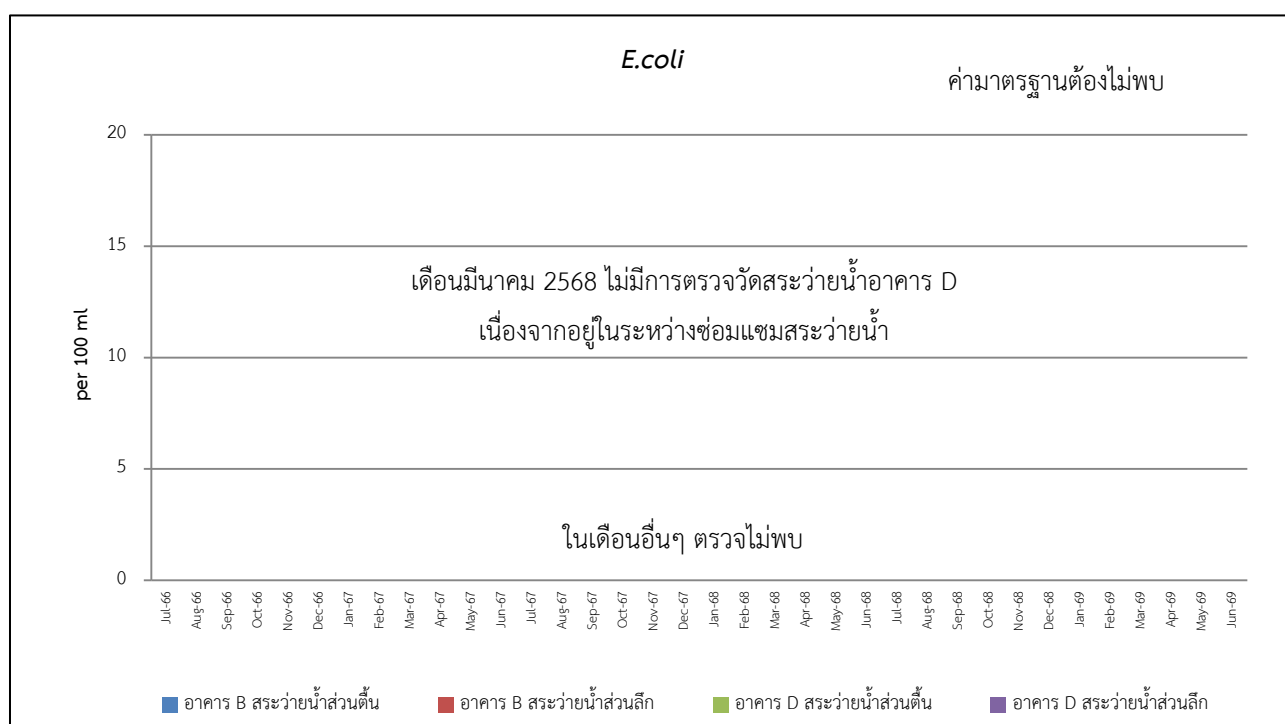
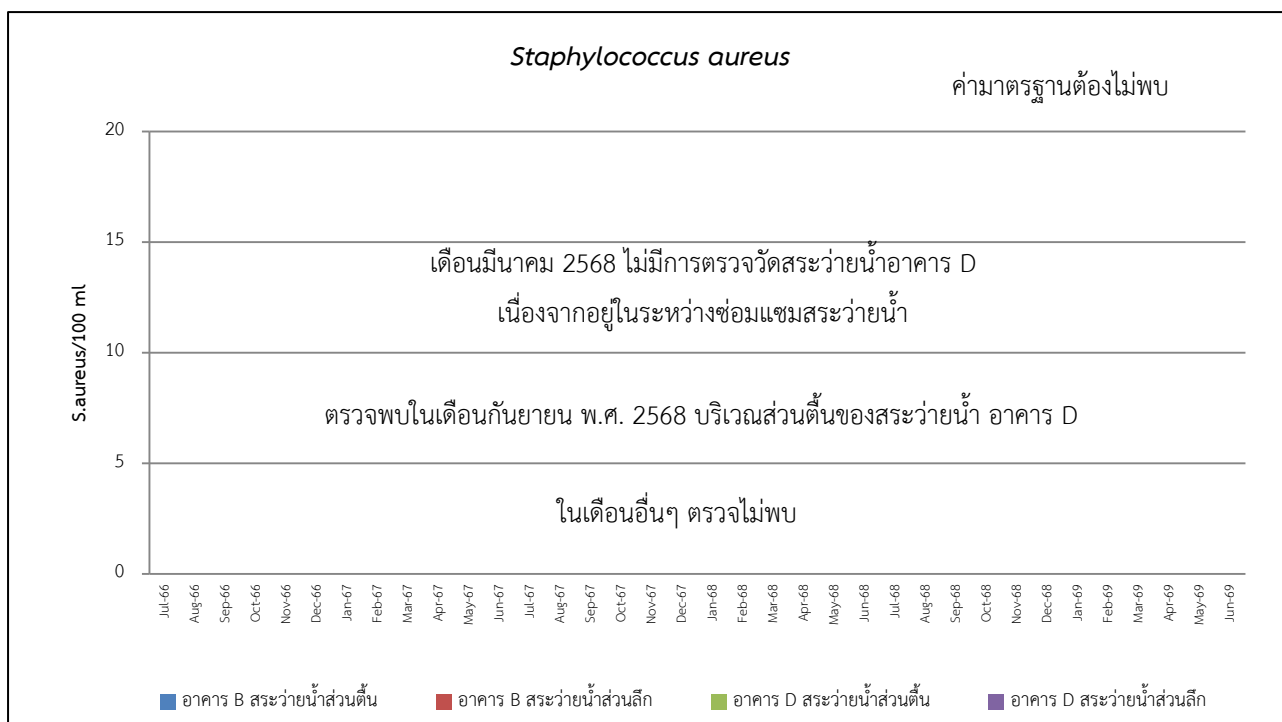
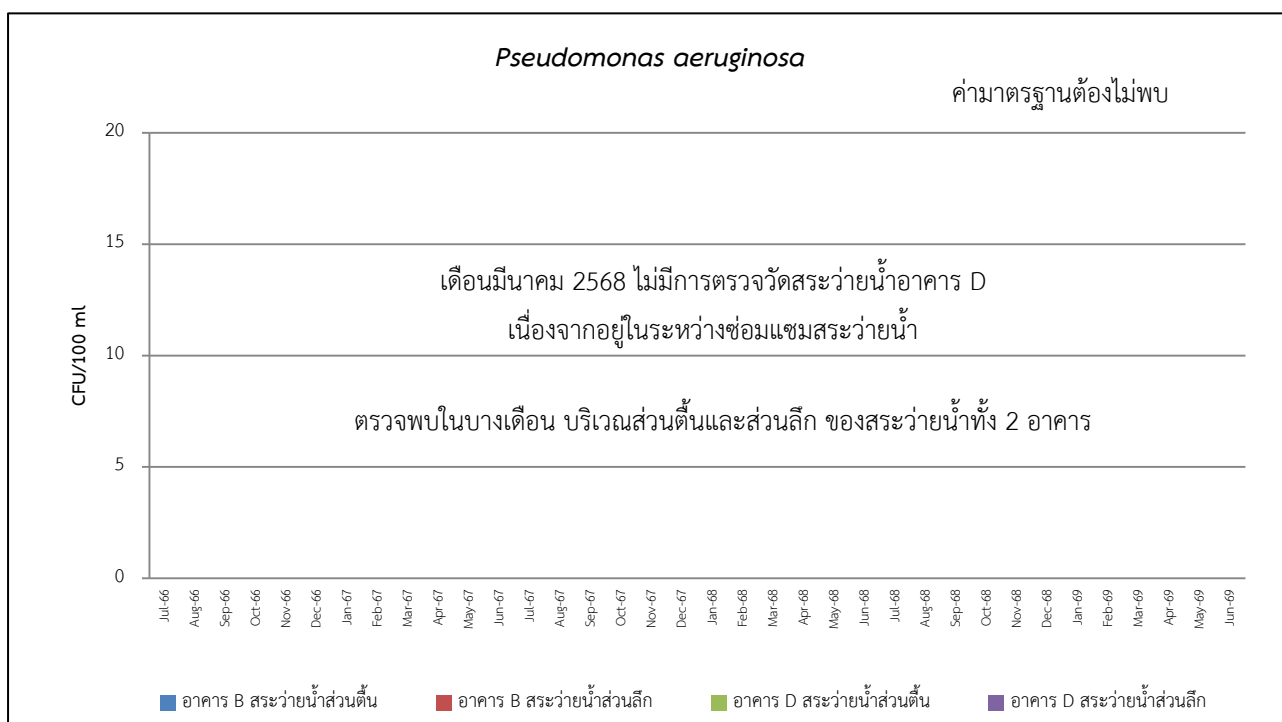
**รูปที่ 3-6** เปรียบเทียบผลการติดตามตรวจสอบคุณภาพจากสระว่ายน้ำของโครงการเคนิม จตุจักร (DENIM Jatujak) ระหว่างเดือนกรกฎาคม พ.ศ. 2566 - มิถุนายน พ.ศ. 2569

เมื่อนำผลการตรวจวัดมาเปรียบเทียบกับค่ามาตรฐานกำหนด พบว่า ผลการตรวจวัดส่วนใหญ่มีค่าอยู่ในเกณฑ์มาตรฐานกำหนด ยกเว้นในบางเดือน มีการตรวจพบค่า *Pseudomonas aeruginosa* ตามคำแนะนำของคณะกรรมการสาธารณสุข ฉบับที่ 1/2550 เรื่อง การควบคุมการประกอบกิจการสระว่ายน้ำ หรือกิจการอื่นๆในทำนองเดียวกัน ซึ่งผลการตรวจวัด แสดงดังตารางที่ 3-8 ถึงตารางที่ 3-11 และรูปที่ 3-6
