ผลการปฏิบัติตามมาตรการป้องกัน  
และแก้ไขผลกระทบสิ่งแวดล้อม  
และมาตรการติดตามตรวจสอบ  
ผลกระทบสิ่งแวดล้อม

โครงการ คัลเจอร์ ทองหล่อ (Culture Thonglor)  
ซอยสุขุมวิท 59 ถนนสุขุมวิท แขวงคลองตันเหนือ  
เขตวัฒนา กรุงเทพมหานคร

ระหว่างเดือนมกราคม-มิถุนายน พ.ศ. 2569

บริษัท ยูไนเต็ด แอนนาลิสต์ แอนด์ เอ็นจิเนียริง คอนซัลแตนท์ จำกัด  
เลขที่ 3 ซอยอุดมสุข 41 ถนนสุขุมวิท แขวงบางจาก เขตพระโขนง กรุงเทพฯ 10260  
โทรศัพท์ 0-2763-2828 โทรสาร 0-2763-2800  
E-mail address : [uae@uaeconsultant.com](mailto:uae@uaeconsultant.com)

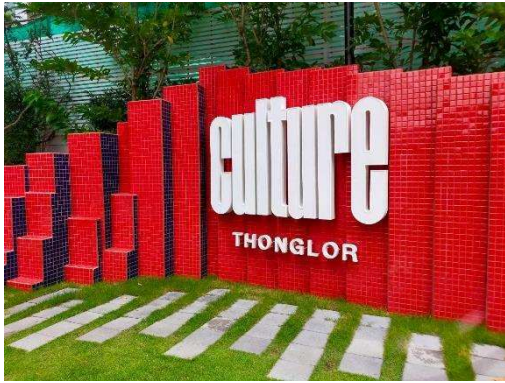
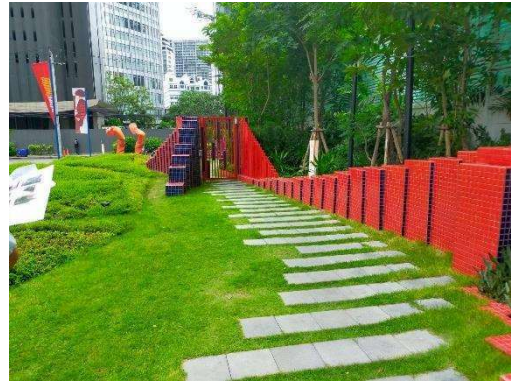
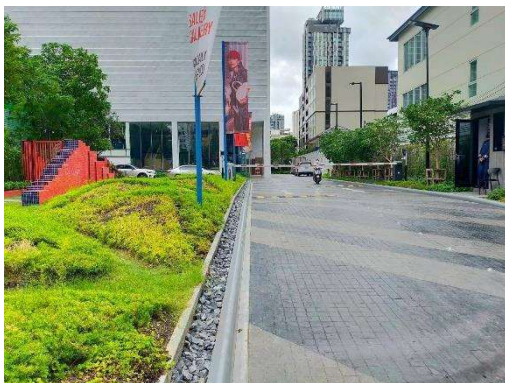
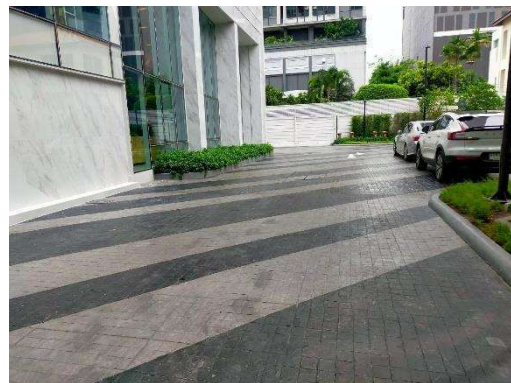
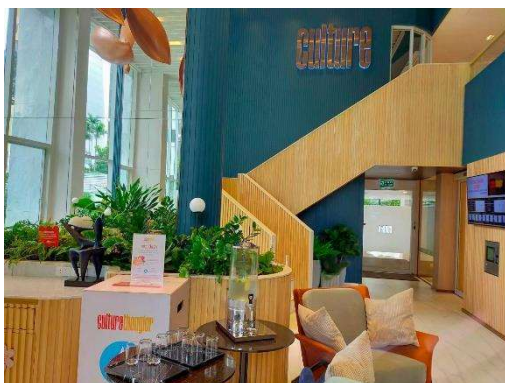
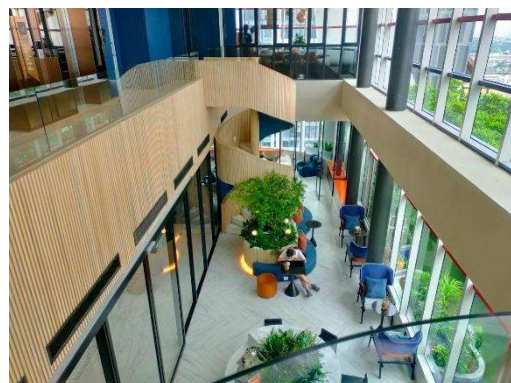
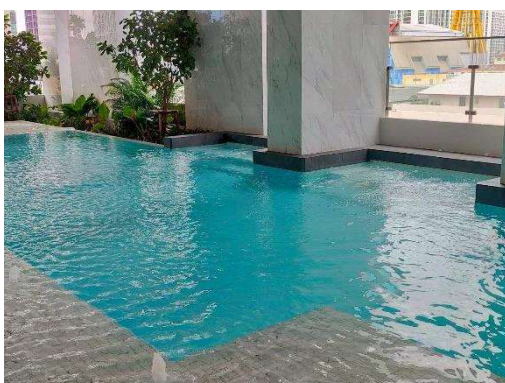
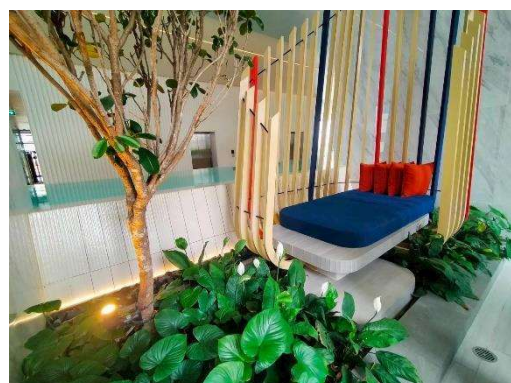
รูปที่ 1-2 สภาพโครงการในปัจจุบัน

- 1.2.8 สภาพปัจจุบัน เปิดใช้อาคารและระบบสาธารณูปโภค (รูปที่ 1-2)
- 1.2.9 ขนาดพื้นที่ 1-3-56.3 ไร่ หรือ 3,025.2 ตารางเมตร
- 1.2.10 เจ้าของโครงการ (หลังโอนสิทธิ)  
นิติบุคคลอาคารชุด คัลเจอร์ ทองหล่อ (Culture Thonglor) เลขที่ 20 ซอย  
สุขุมวิท 59 (บุญชนะ) แขวงคลองตันเหนือ เขตวัฒนา กรุงเทพมหานคร  
10110

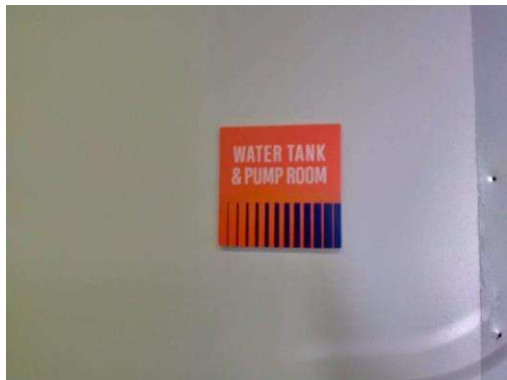
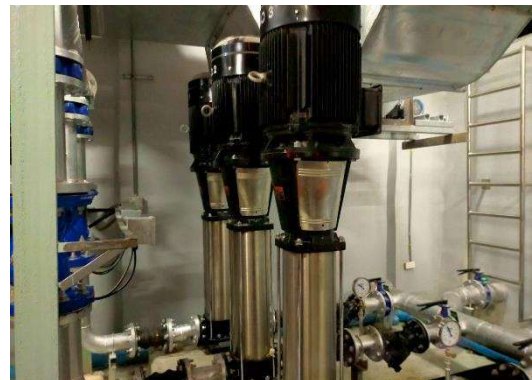
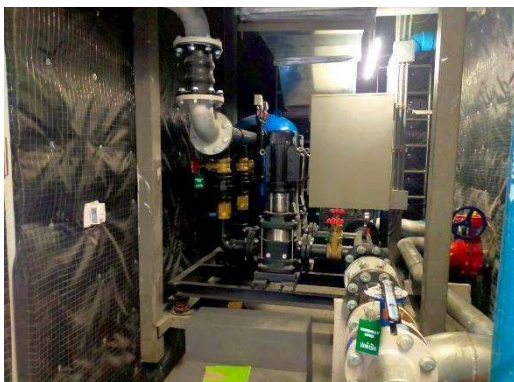
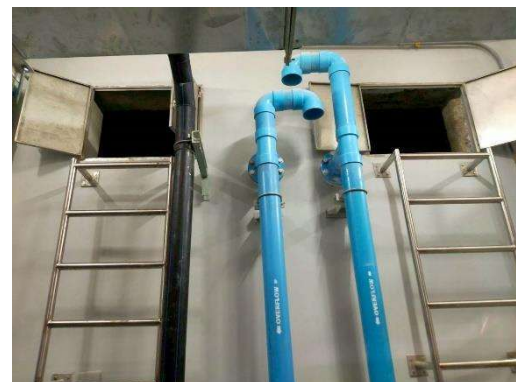
รูปที่ 1-3 การสำรองน้ำและระบบจ่ายน้ำประปา

โครงการได้จัดให้มีการสำรองน้ำและระบบการจ่ายน้ำเป็นไปตามรายงานการประเมินผลกระทบสิ่งแวดล้อม โดยจัดให้มีถังเก็บน้ำใต้ดิน จำนวน 3 ถัง แบ่งเป็นการสำรองน้ำเพื่อการอุปโภค-บริโภคจำนวน 2 ถัง ขนาดความจุ 125 ลูกบาศก์เมตร และขนาดความจุ 259.47 ลูกบาศก์เมตร มีขนาดความจุรวม 384.47 ลูกบาศก์เมตร และสำรองน้ำเพื่อการดับเพลิง จำนวน 1 ถัง ขนาดความจุ 132.91 ลูกบาศก์เมตร และ ถังเก็บน้ำสำรองน้ำเพื่อการอุปโภค-บริโภคชั้นดาดฟ้า จำนวน 2 ถัง มีขนาดความจุ 61.05 และขนาดความจุ 22.88 ลูกบาศก์เมตร มีขนาดความจุรวม 83.93 ลูกบาศก์เมตร และสำรองน้ำเพื่อการดับเพลิงที่ชั้น DUCT FLOOR ขนาดความจุ 91.42 ลูกบาศก์เมตร (รูปที่ 1-3) โดยปัจจุบันโครงการมีผู้เข้าพักอาศัยที่ลงทะเบียนเข้าพักอาศัยแล้ว จำนวน 41 คน และมีพนักงานโครงการ จำนวน 20 คน รวมจำนวนผู้พักอาศัยและพนักงานในโครงการ จำนวน 61 คน ดังนั้นปริมาณความต้องการใช้น้ำภายในโครงการจึงน้อยกว่าที่ระบุไว้ในรายงานการประเมินผลกระทบสิ่งแวดล้อม

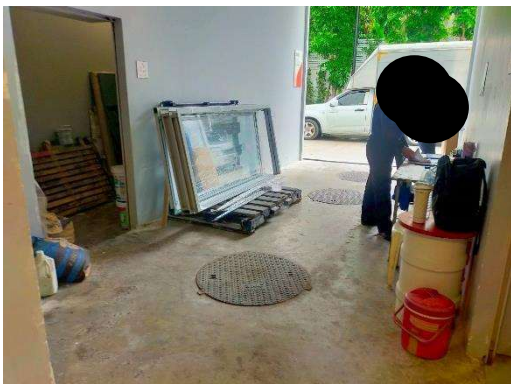
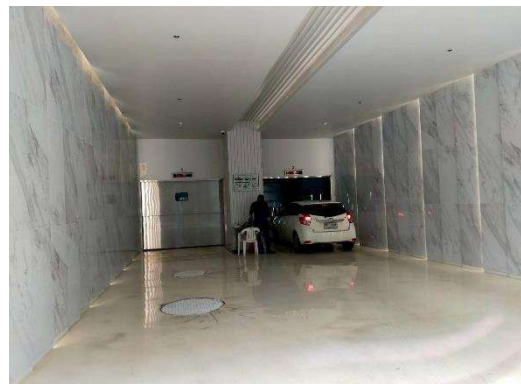
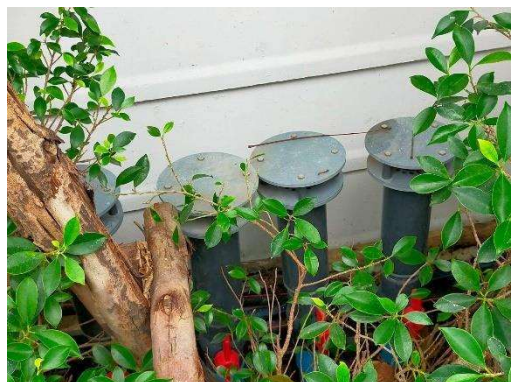
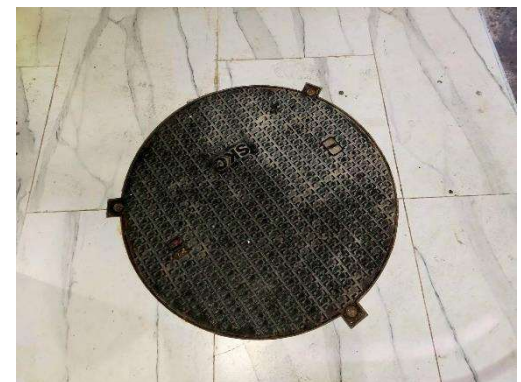
รูปที่ 1-4 ระบบการจัดการน้ำเสียและสิ่งปฏิกูล

ปัจจุบันโครงการจัดให้มีระบบบำบัดน้ำเสียจำนวน 1 ชุด เป็นชนิดเติมอากาศเลี้ยงตะกอนกลับ (Activated Sludge Process, AS) รองรับน้ำเสีย 350 ลูกบาศก์เมตร/วัน (รูปที่ 1-4) โดยจัดให้มีเจ้าหน้าที่ดูแลรักษาและควบคุมระบบบำบัดน้ำเสียให้ทำงานได้อย่างต่อเนื่องและมีประสิทธิภาพ และตรวจสอบการทำงานของระบบบำบัดน้ำเสียและอุปกรณ์เป็นประจำทุกวัน แต่อย่างไรก็ตาม ปัจจุบันโครงการมีผู้เข้าพักอาศัยที่ลงทะเบียนเข้าพักอาศัยเพียงบางส่วน ปริมาณน้ำเสียที่เข้าสู่ระบบยังไม่มาก และมีค่าความสกปรกในรูปบีโอดี (BOD) ที่เข้าสู่ระบบบำบัดต่ำกว่าที่ระบุไว้ในรายงานการประเมินผลกระทบสิ่งแวดล้อม

ทั้งนี้ โครงการได้ปรับปรุงแบบระบบบำบัดน้ำเสียในส่วนของบ่อดักไขมัน (Grease Trap) และบ่อแยกกาก (Solid Separation Tank) และได้แจ้งให้หน่วยงานที่มีอำนาจหน้าที่ในการพิจารณาอนุมัติหรืออนุญาตดำเนินการ ตามมาตรการฯ ที่โครงการต้องปฏิบัติตามอย่างเคร่งครัดและยังสามารถรองรับปริมาณน้ำเสียที่เกิดขึ้นในโครงการได้อย่างเพียงพอ

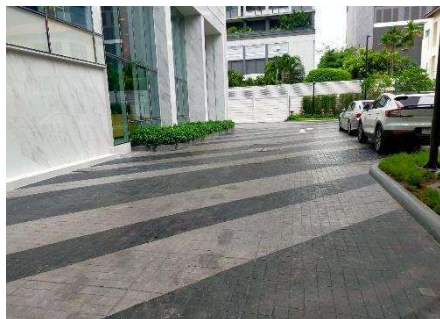
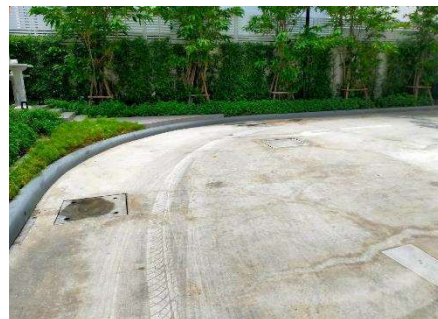
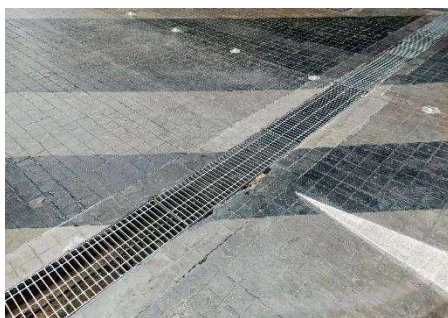
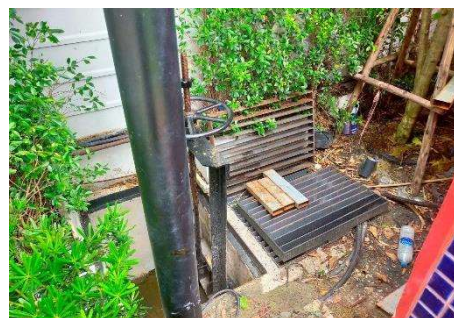
รูปที่ 1-5 การระบายน้ำและป้องกันน้ำท่วมของโครงการ

ปัจจุบันโครงการออกแบบให้ท่อระบายน้ำแนวนอนเป็นท่อคอนกรีตเสริมเหล็ก มีบ่อพัก (Manhole) มี Gutter และจัดให้มีบ่อหนึ่งน้ำ จำนวน 2 บ่อ (รูปที่ 1-5) โดยรวบรวมน้ำฝนที่ตกลงใน พื้นที่โครงการเข้าสู่ระบบหนึ่งน้ำ และควบคุมอัตราการระบายน้ำก่อนระบายออกนอกโครงการด้วยเครื่องสูบน้ำ ที่ติดตั้งไว้ในบ่อหนึ่งน้ำ จำนวน 2 เครื่อง ก่อนที่จะระบายออกสู่ภายนอกโครงการ ดังนั้น การดำเนินการของโครงการจึงเป็นไปตามรายงานการประเมินผลกระทบสิ่งแวดล้อม

ทั้งนี้ โครงการได้ปรับตำแหน่งแนวท่อระบายน้ำและบ่อพักน้ำ และเปลี่ยนแปลงตำแหน่งบ่อหนึ่งน้ำ และได้แจ้งให้หน่วยงานที่มีอำนาจหน้าที่ในการพิจารณาอนุมัติหรืออนุญาตดำเนินการ ตามมาตราฯ ที่โครงการต้องปฏิบัติตามอย่างเคร่งครัดและยังคงมีขนาดและปริมาตรบ่อหนึ่งน้ำเท่าเดิม

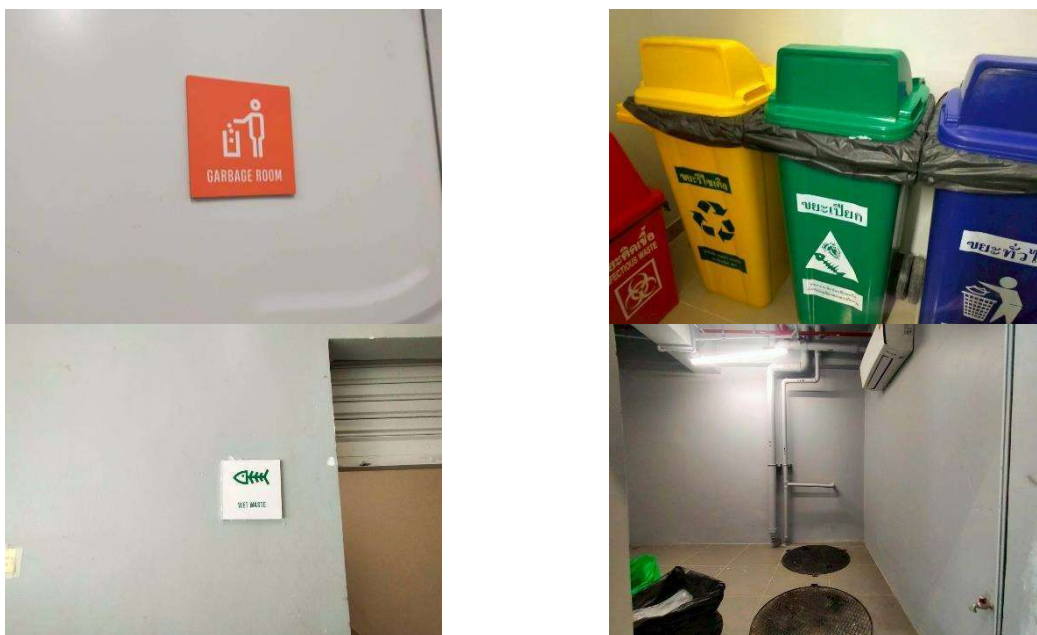
รูปที่ 1-6 การจัดการมูลฝอยของโครงการ

ปัจจุบันโครงการมีห้องพักมูลฝอยประจำชั้น จัดให้มีถังมูลฝอยขนาด 120 ลิตร จำนวน 3 ถัง จะแบ่งเป็น ถังมูลฝอยย่อยสลายได้ (ถังสีเขียว) ถังมูลฝอยทั่วไป (ถังสีน้ำเงิน) ถังมูลฝอยรีไซเคิล (ถังสีเหลือง) ขนาด 60 ลิตร จำนวน 2 ถัง จะแบ่งเป็น ถังมูลฝอยอันตราย (ถังสีส้ม) และถังมูลฝอยติดเชื้อ (ถัง สีแดง) โดยมูลฝอยในแต่ละประเภทจะถูกรวบรวมไปยังอาคารห้องพักมูลฝอยรวม ซึ่งตั้งอยู่บริเวณชั้นที่ 1 บริเวณด้านทิศตะวันออกโครงการ และภายในห้องพักมูลฝอยรวมยังไม่มีวางถังมูลฝอยย่อยสลายได้ (สีเขียว) ถังมูลฝอยรีไซเคิล (สีเหลือง) ถังมูลฝอยทั่วไป (สีฟ้า) และถังมูลฝอยอันตราย (สีแดง) แต่ห้องพักมูลฝอยทุกห้องมีประตูปิดมิดชิด (รูปที่ 1-6)

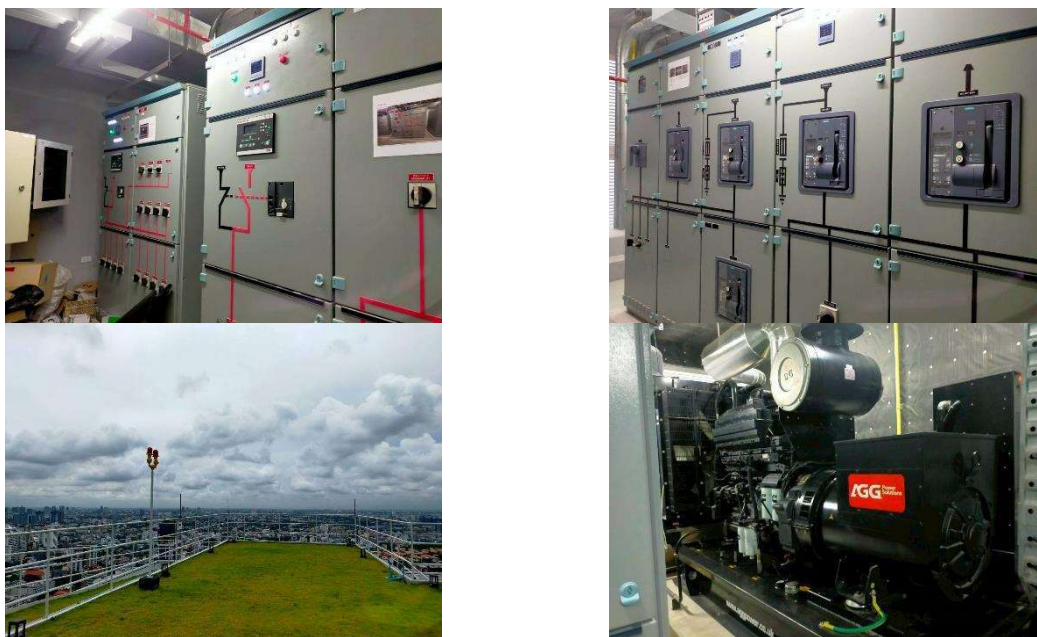
รูปที่ 1-7 ระบบไฟฟ้าและระบบป้องกันฟ้าผ่า

โครงการจัดให้มีหม้อแปลงไฟฟ้า (Transformer) ชนิด Dry Type ขนาด 1,250 KVA จำนวน 2 ชุด แปลงไฟฟ้าขนาด 12/24 KV เป็น 240/416 V เพื่อจ่ายไปยัง Load ต่าง ๆ ในภาวะปกติ และ จัดเตรียมเครื่องกำเนิดไฟฟ้าสำรอง จำนวน 1 ชุด ขนาด 750 KVA สามารถทำงานได้โดยอัตโนมัติเมื่อระบบ จ่ายไฟฟ้าปกติหยุดทำงาน โดยติดตั้งไว้ในห้องเครื่องกำเนิดไฟฟ้าสำรองที่ชั้น 2 ของอาคาร และจัดให้มีระบบ ป้องกันฟ้าผ่าติดตั้งบนชั้นดาดฟ้าของอาคาร (รูปที่ 1-7) ดังนั้น การดำเนินการของโครงการจึงเป็นไปตามรายงานการประเมินผลกระทบสิ่งแวดล้อม

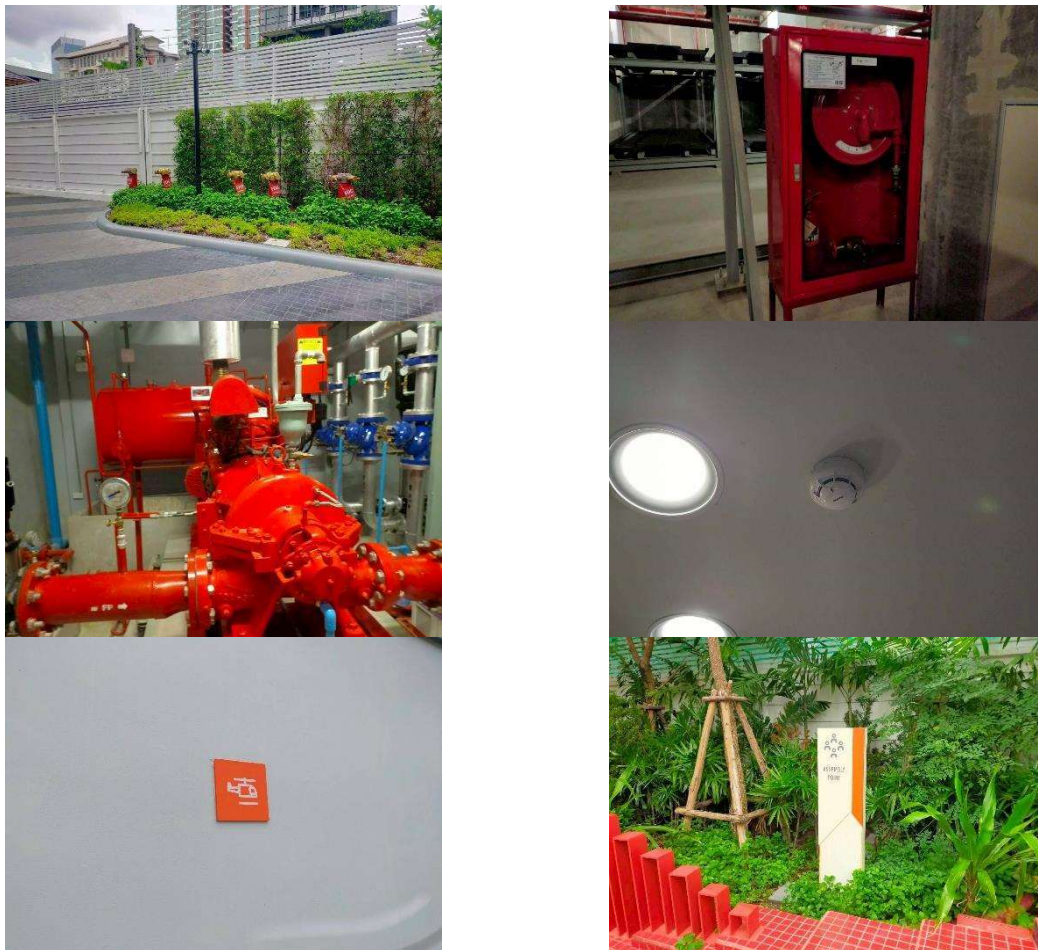
รูปที่ 1-8 การแจ้งเตือนและระบบป้องกันอัคคีภัย

โครงการได้จัดให้มีอุปกรณ์ป้องกันและเตือนภัยที่สอดคล้องของระบบป้องกันและเตือนอัคคีภัยตามกฎหมายที่เกี่ยวข้องได้แก่ กฎกระทรวงฉบับที่ 39 (พ.ศ. 2543) และข้อบัญญัติกรุงเทพมหานคร พ.ศ. 2544 ออกตามความในพระราชบัญญัติควบคุมอาคาร พ.ศ. 2522 ได้แก่ ระบบสัญญาณเตือนอัคคีภัย (แผงควบคุม (FCP) อุปกรณ์ส่งสัญญาณหนีไฟ (Alarm Bell) ชุดกดแจ้งเหตุแบบใช้มือ (Manual Station) เครื่องตรวจจับควัน (Smoke Detector) และระบบป้องกันอัคคีภัย (หัวรับน้ำดับเพลิงภายนอก (FDC) ระบบท่อจ่าย น้ำดับเพลิง ตู้เก็บสายฉีดน้ำดับเพลิงพร้อมอุปกรณ์ (FHC) เครื่องสูบน้ำดับเพลิง และเครื่องดับเพลิงมือถือ) ป้ายบอกทางหนีไฟ บันไดหนีไฟ จุฬรวมพล และพื้นที่หนีไฟทางอากาศ (รูปที่ 1-8) ดังนั้นการดำเนินการของโครงการจึงเป็นไปตามรายงานการประเมินผลกระทบสิ่งแวดล้อม

ทั้งนี้ โครงการได้ปรับย้ายพื้นที่หลบภัยผู้พิการชั้นที่ 2 ถึงชั้นที่ 11, ชั้นที่ 20 ถึงชั้นที่ 35, เพิ่มตู้ FHC ในโรงลิฟต์ชั้นที่ 35 และปรับย้ายตำแหน่งหัวรับน้ำดับเพลิงบริเวณชั้นล่าง และได้แจ้งให้หน่วยงาน ที่มีอำนาจหน้าที่ในการพิจารณาอนุมัติหรืออนุญาตดำเนินการ ตามมาตรการฯ ที่โครงการต้องปฏิบัติตามอย่างเคร่งครัด

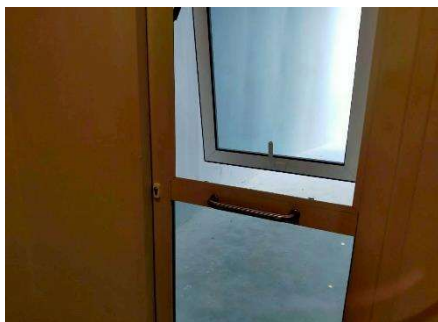
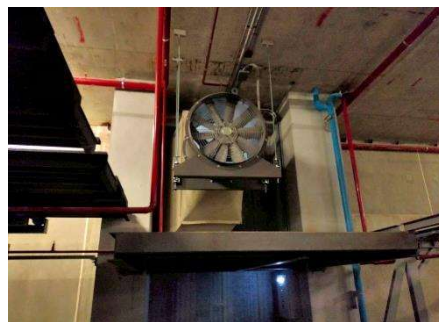
รูปที่ 1-9 ระบบปรับอากาศและระบบระบายอากาศของโครงการ

ปัจจุบันโครงการจัดให้มีระบบการระบายอากาศ แบ่งออกเป็น 2 วิธี ได้แก่ การระบายอากาศเป็นแบบธรรมชาติ ที่มีช่องเปิดสู่ภายนอก (ประตู หน้าต่าง และช่องเปิดระบายอากาศ) และระบบระบายอากาศโดยวิธีกล เพื่อทำการหมุนเวียนอากาศในอัตราที่ไม่น้อยกว่ากฎหมายที่กำหนด ทั้งบริเวณที่มีพื้นที่ปรับอากาศ และพื้นที่ที่ไม่มีการปรับอากาศ พร้อมติดตั้งระบบปรับอากาศประจำอาคาร (รูปที่ 1-9) ดังนั้น โดยรวมผลการดำเนินการเป็นไปตามรายงานการประเมินผลกระทบสิ่งแวดล้อม

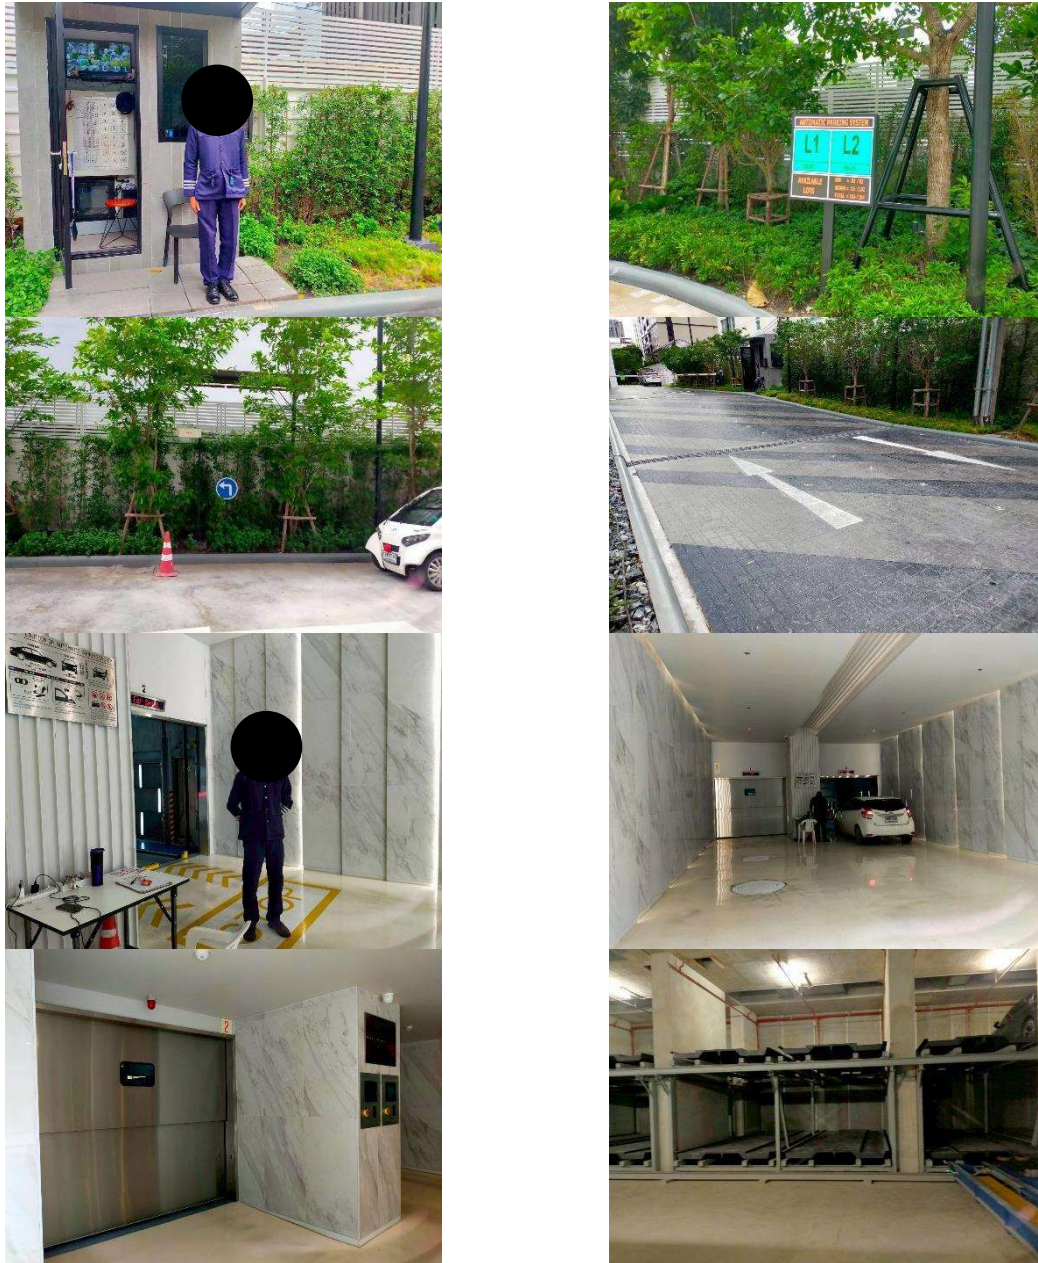
รูปที่ 1-10 การจัดการจราจรและที่จอดรถภายในโครงการ

ปัจจุบันโครงการจัดให้มีทางเข้า-ออก จำนวน 1 แห่ง ความกว้าง 6.00 เมตร อยู่ทางด้านทิศใต้เชื่อมต่อกับ ซอยสุขุมวิท 59 มีถนนภายในโครงการกว้างอย่างน้อย 6.00 เมตร โดยรอบอาคารการจัดระบบจราจรภายในโครงการส่วนใหญ่เป็นระบบเดินรถแบบทิศทางเดียว และสองทิศทาง จัดให้มีที่จอดรถรวมทั้งหมด 200 คัน แบ่งเป็นชั้นที่ 2-10 ที่จอดรถยนต์อัตโนมัติ จำนวน 194 คัน และชั้นที่ 1 ที่จอดรถยนต์สำหรับผู้พิการหรือทุพพลภาพ และคนชรา จำนวน 6 คัน (รูปที่ 1-10) โครงการจัดให้มีป้ายจราจรต่างๆ เห็นได้อย่างชัดเจน เช่น ป้ายเครื่องหมายทิศทางการเดินรถ ห้ามติดเครื่องยนต์ทั้งไว้ภายในบริเวณที่จอดรถและเครื่องหมายทิศทางการเดินรถบนพื้นที่ทาง ช่วยให้เกิดความปลอดภัยในการสัญจรภายในโครงการ และยังมีระบบคัดแยกประเภทรถ (ตามความสูง) ช่วยเพิ่มความรวดเร็วในการเข้าจอดยังระบบจอดรถอัตโนมัติลดผลกระทบด้านฝุ่นและเสียงจากการสัญจร และไม่ก่อให้เกิดเสียงจากการเร่งเครื่องยนต์ในขณะรอเข้าจอด ดังนั้น โดยรวมผลการดำเนินการเป็นไปตามรายงานการประเมินผลกระทบสิ่งแวดล้อม

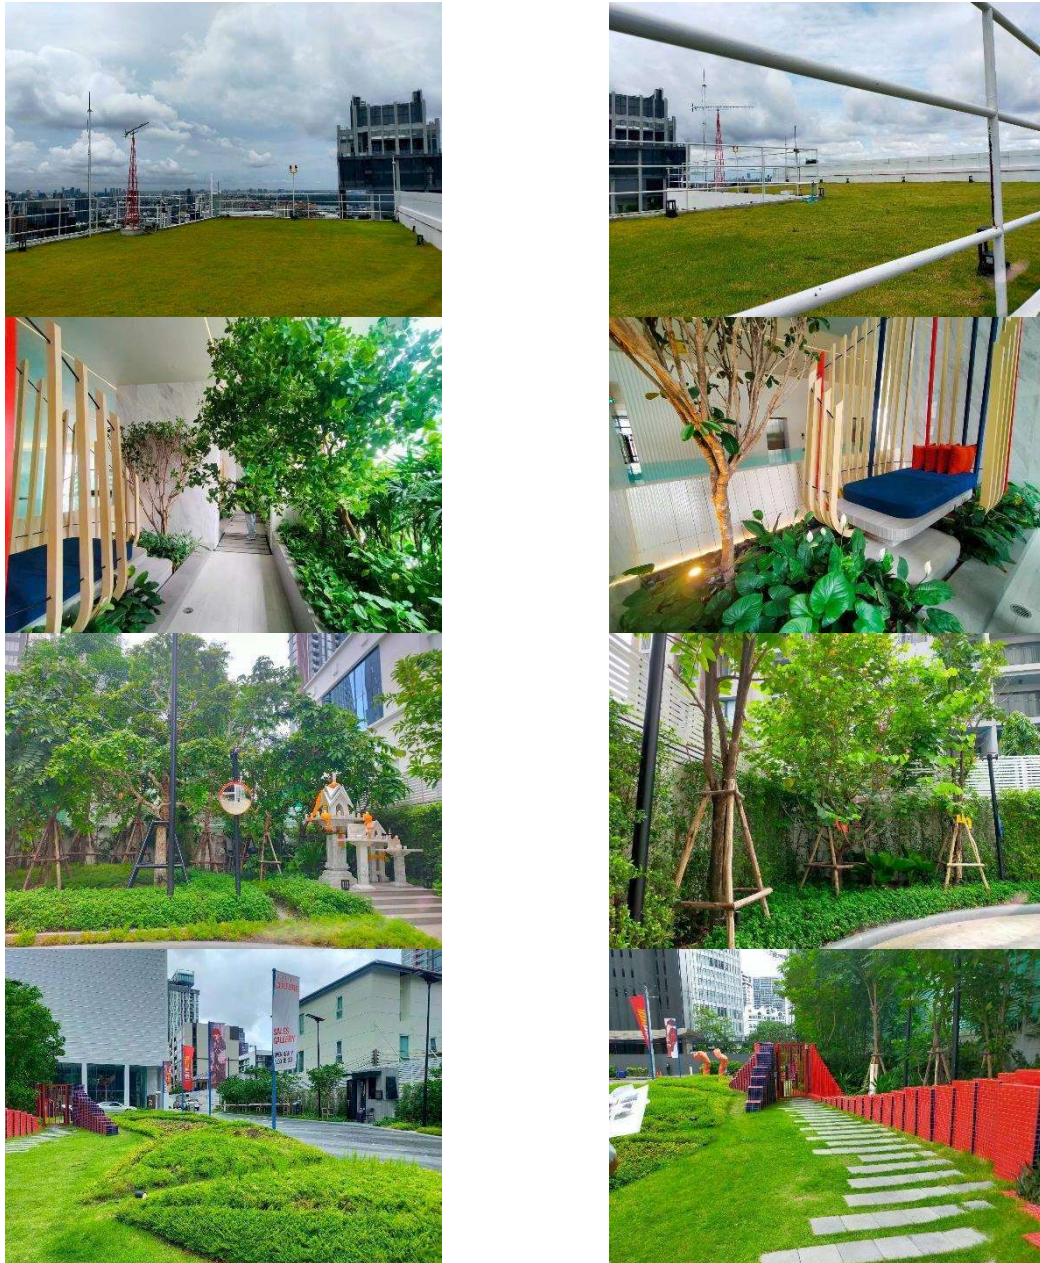
รูปที่ 1-11 การจัดการพื้นที่สีเขียวภายในโครงการ

โครงการได้จัดให้มีพื้นที่สีเขียวบริเวณชั้นที่ 1 ชั้นที่ 33 ชั้นที่ 34 ชั้นที่ 35 ชั้นดาดฟ้า 1 และชั้นดาดฟ้า 2 เป็นที่พักผ่อนหย่อนใจของผู้พักอาศัยในโครงการ (รูปที่ 1-11) มีการดูแลรักษาให้มีความสมบูรณ์อยู่เสมอ ดังนั้น โดยรวมผลการดำเนินการส่วนใหญ่เป็นไปตามรายงานการประเมินผลกระทบ สิ่งแวดล้อม

ทั้งนี้ โครงการได้ปรับปรุงกั้นการจัดทางเดินในสวน และปรับย้ายตำแหน่งหัวรับน้ำดับเพลิง (FDC) บริเวณชั้นล่าง การปรับขนาดทรงพุ่มของพันธุ์ไม้ยืนต้นที่จัดหาได้ในท้องตลาดโดยมีชนิดและจำนวนเท่าเดิม ทำให้มีพื้นที่สีเขียวยั่งยืนชั้นล่างเพิ่มขึ้น 10.25 ตารางเมตร (เดิมมีพื้นที่สีเขียวยั่งยืนชั้นล่าง 476.00 ตารางเมตร เพิ่มขึ้นเป็น 486.25 ตารางเมตร) และได้แจ้งให้หน่วยงานที่มีอำนาจหน้าที่ในการ พิจารณานุมัติหรืออนุญาตดำเนินการ ตามมาตรการฯ ที่โครงการต้องปฏิบัติตามอย่างเคร่งครัด
