# นิติบุคคลอาคารชุด โนเบิล รีตี้ คอนโดมิเนียม

รายงานผลการปฏิบัติตามมาตรการป้องกันและแก้ไขผลกระทบสิ่งแวดล้อม  
และมาตรการติดตามตรวจสอบคุณภาพสิ่งแวดล้อม ในระยะดำเนินการ  
โครงการโนเบิล รีตี้ คอนโดมิเนียม  
ซอยอารีย์ 1 ถนนพหลโยธิน แขวงสามเสนใน เขตพญาไท กรุงเทพมหานคร  
ฉบับที่ 1/2569 ระหว่างเดือนมกราคม-มิถุนายน พ.ศ. 2569

บริษัท โอกลา เทสติ้ง แอนด์ คอนซัลติง เซอร์วิส จำกัด

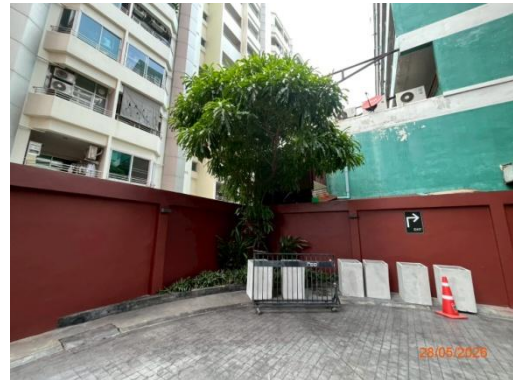
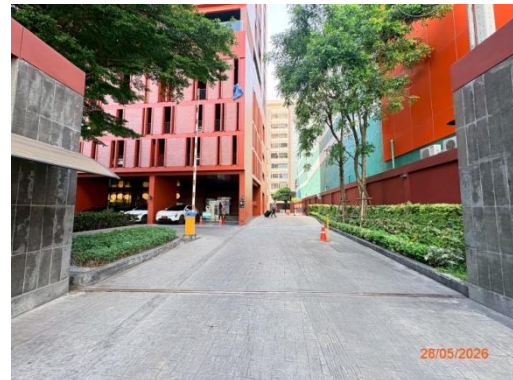
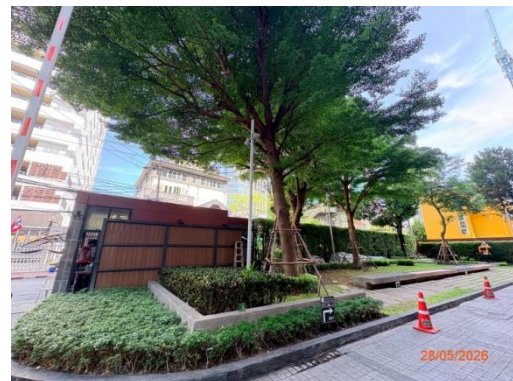
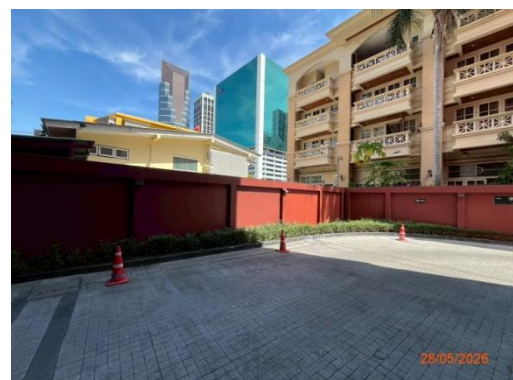
รูปที่ 2-1 พื้นที่สีเขียวโครงการ และการดูแลบำรุงรักษาพื้นที่สีเขียว

บริเวณชั้น 1

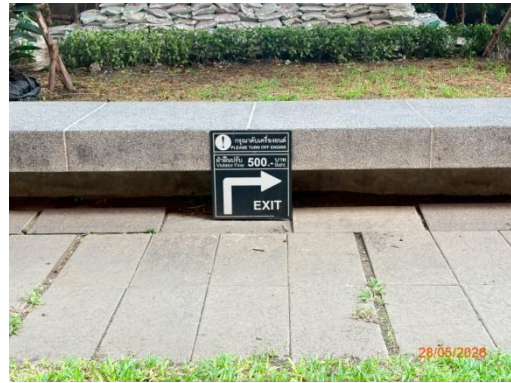
ป้าย “กรุณาดับเครื่องยนต์”

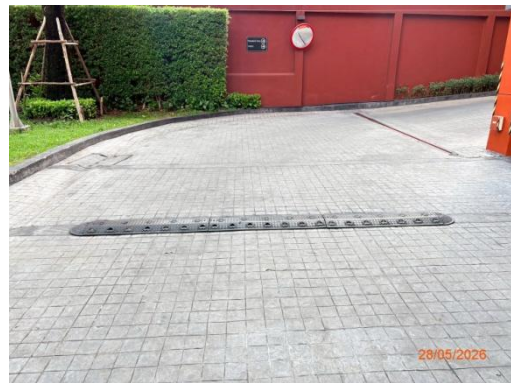
สันนูนชะลอความเร็วของรถ

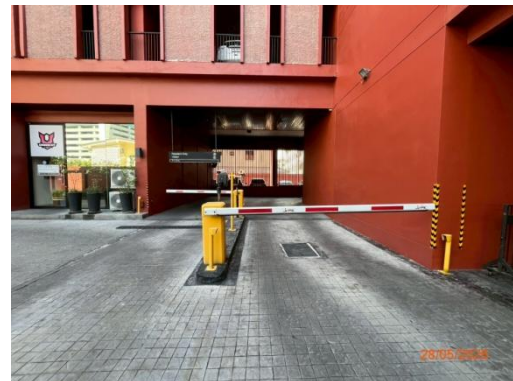
มีระบบ Key Card สำหรับรถยนต์ของผู้พักอาศัย

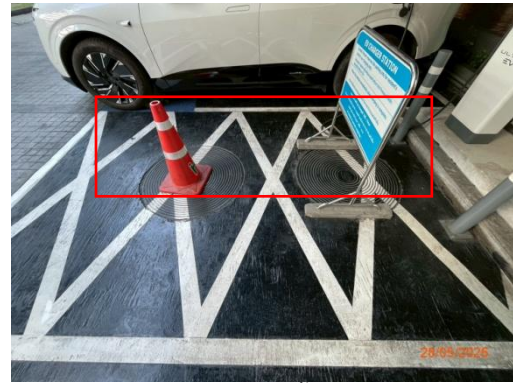
บ่อหน่วงน้ำ

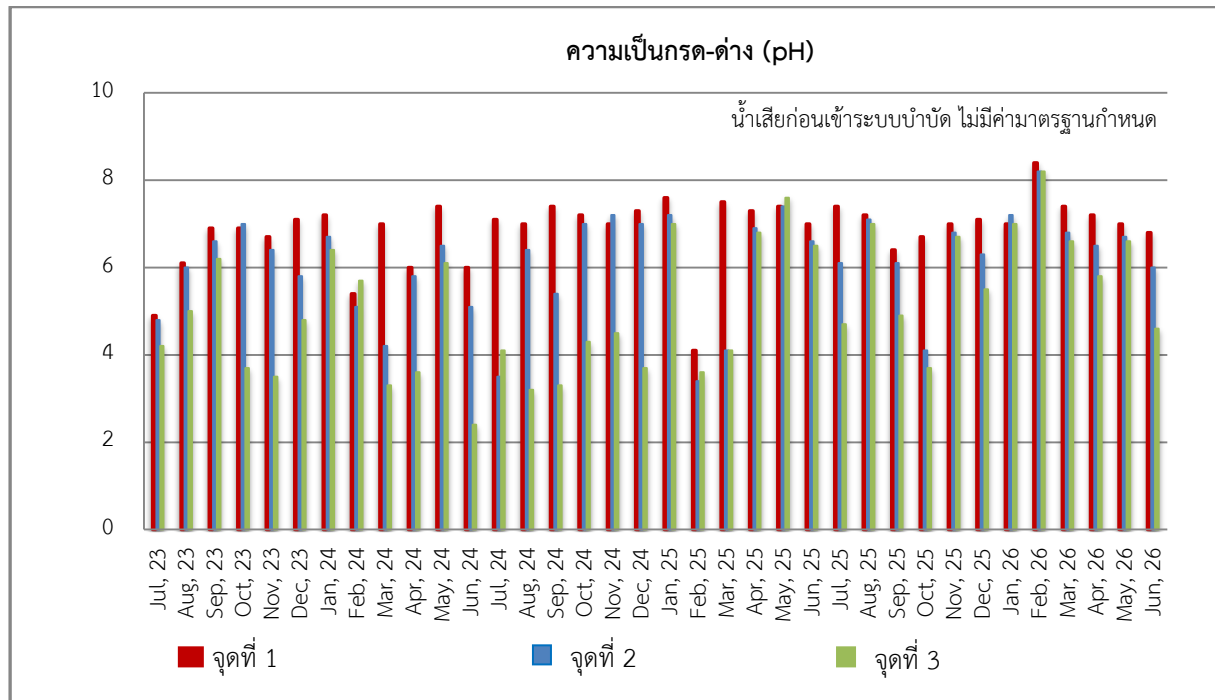
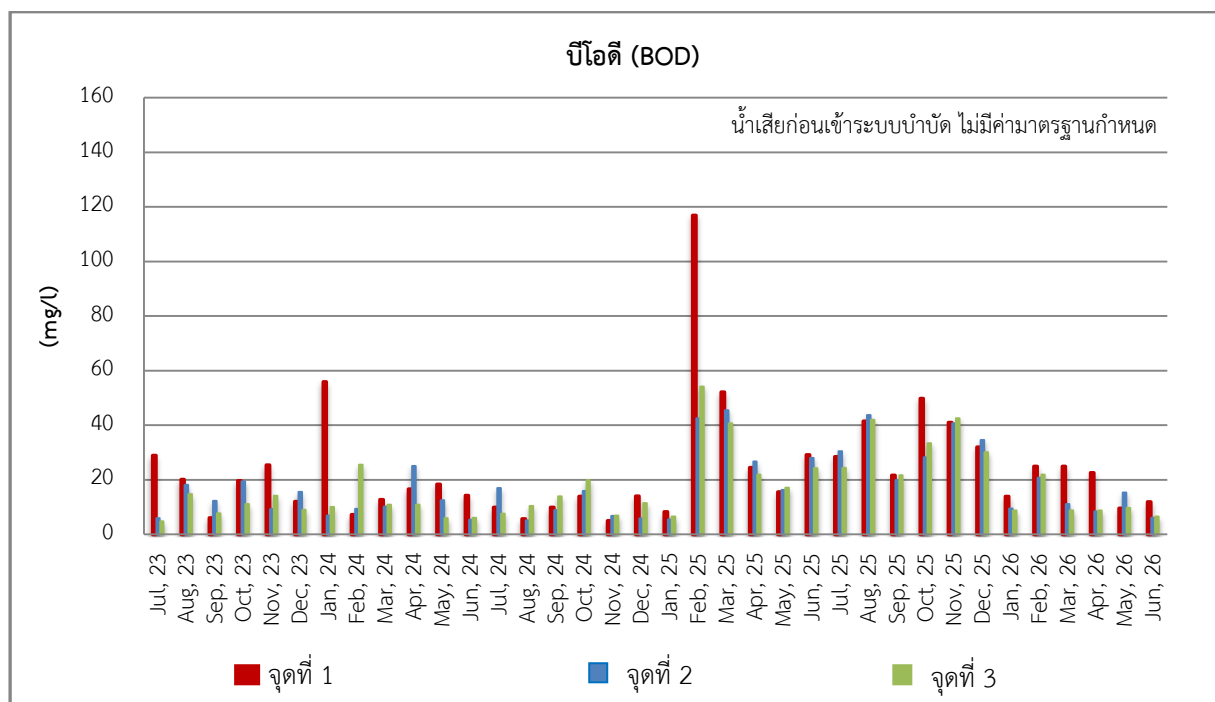
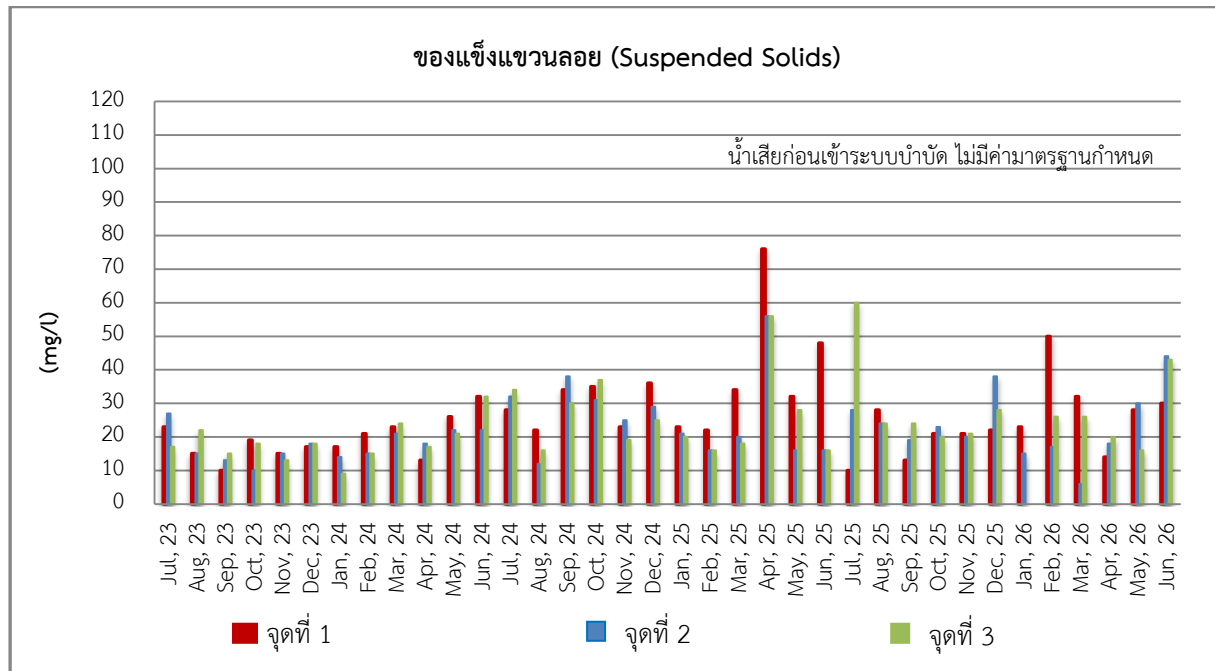
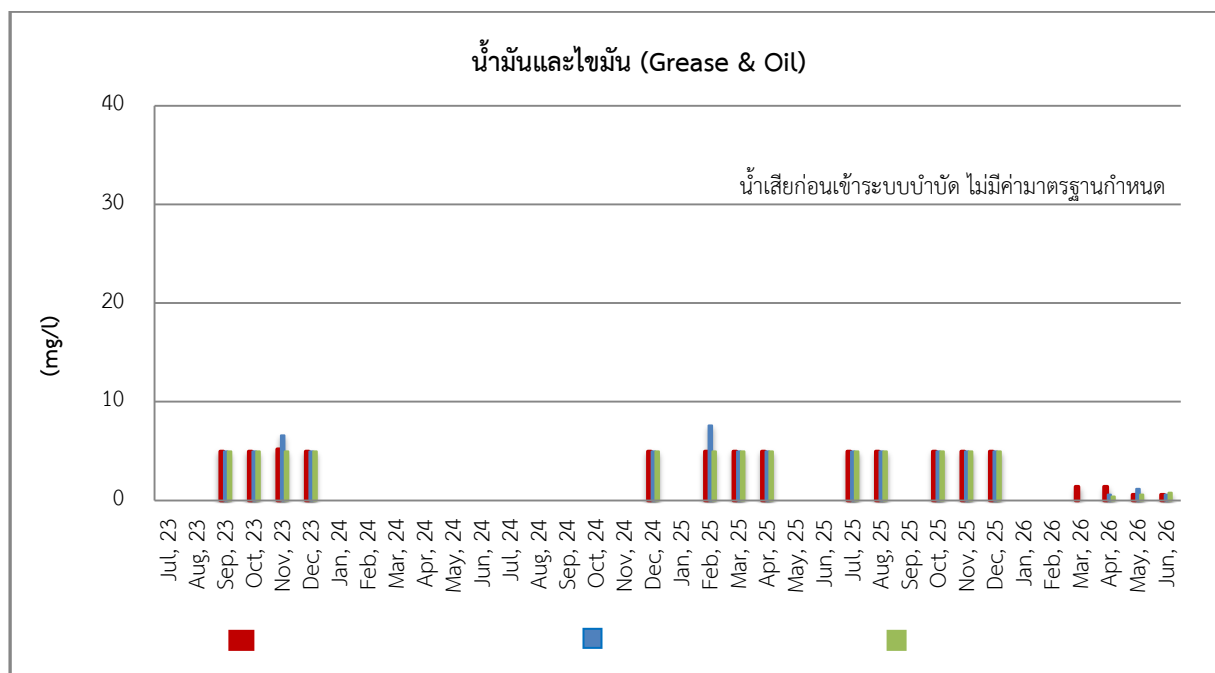
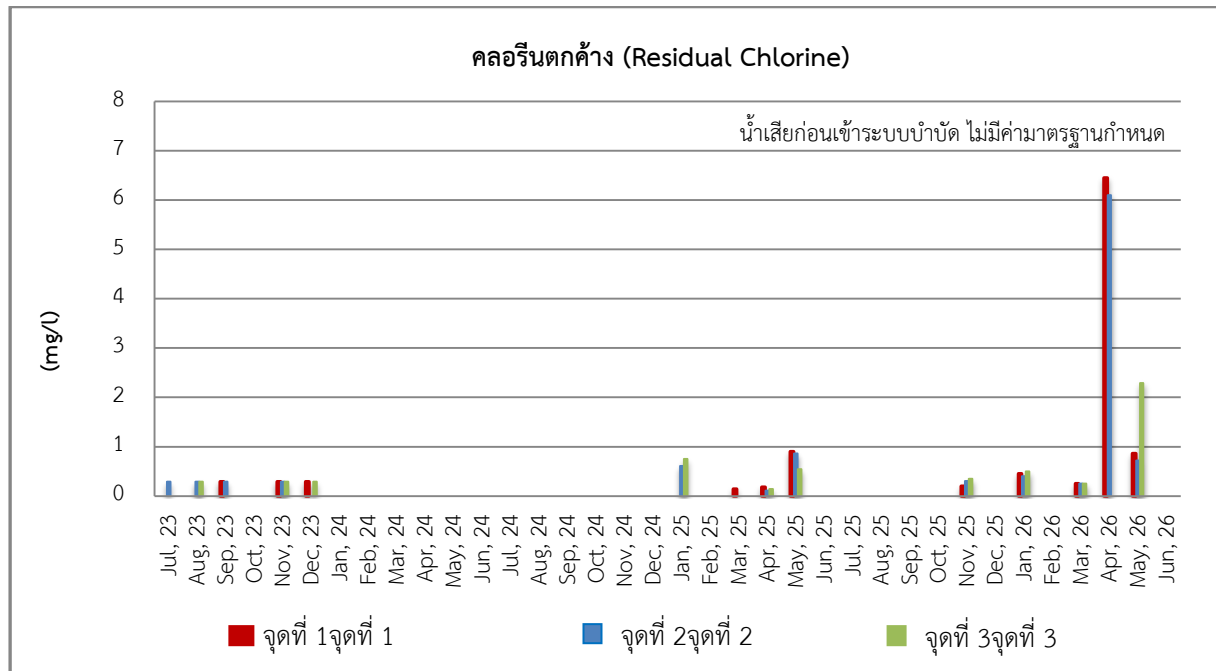
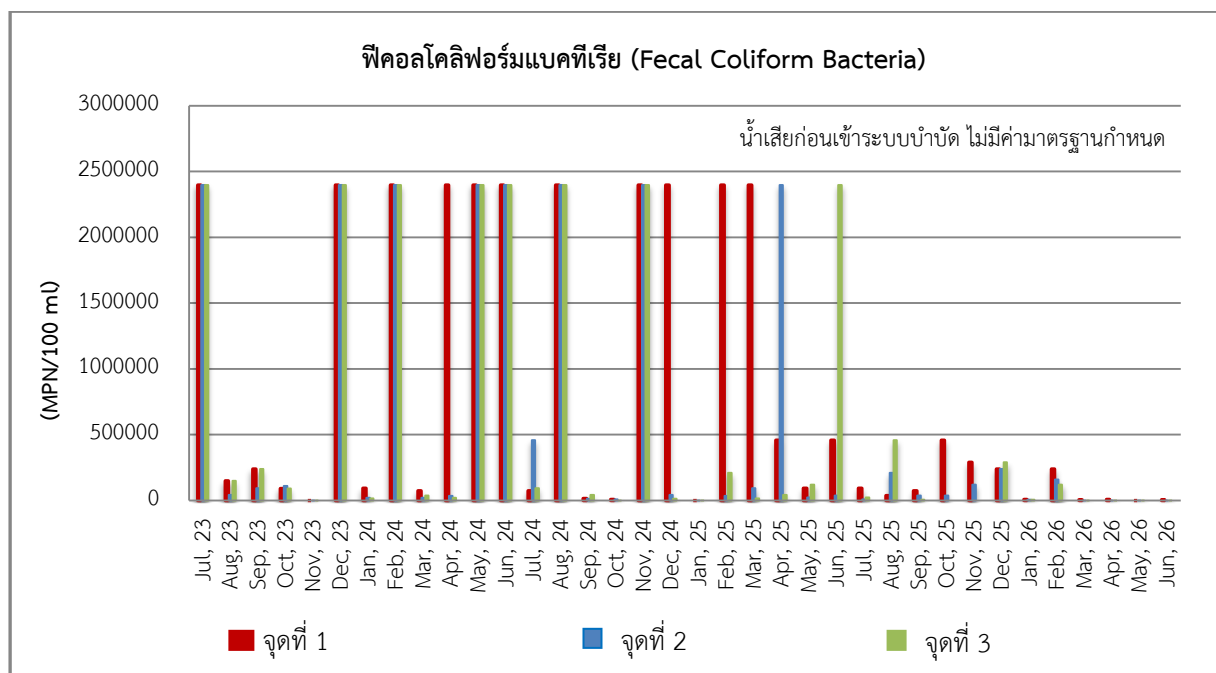
รูปที่ 3-4 เปรียบเทียบผลการตรวจวัดคุณภาพน้ำทิ้ง โครงการ โนเบิล รีตี้ คอนโดมิเนียม (ระยะดำเนินการ)  
บริเวณจุดรวบรวมน้ำเสียอาคารชุด ระหว่างปี พ.ศ. 2566 – พ.ศ. 2569

เมื่อนำผลการตรวจวัดระหว่างเดือนมกราคม-มิถุนายน พ.ศ. 2569 มาเปรียบเทียบกับค่ามาตรฐานกำหนด พบว่า ผลการตรวจวัดส่วนใหญ่มีค่าอยู่ในเกณฑ์มาตรฐานกำหนด ยกเว้นในบางเดือนที่ค่า pH, BOD และ Suspended Solids บริเวณจุดระบายน้ำออกจากระบบของอาคาร มีค่าสูงกว่าเกณฑ์มาตรฐานกำหนด และในเดือนกุมภาพันธ์ พ.ศ. 2569 มีค่า BOD บริเวณบ่อพักน้ำสุดท้ายก่อนระบายออกท่อสาธารณะของอาคาร นั้นมีค่าสูงกว่าเกณฑ์มาตรฐานกำหนด มาตรฐานตามประกาศกระทรวงทรัพยากรธรรมชาติและสิ่งแวดล้อม เรื่อง กำหนดมาตรฐานควบคุมการระบายน้ำทิ้งจากอาคารบางประเภทและบางขนาด พ.ศ. 2567 (อาคารประเภท ข)
