## นิติบุคคลอาคารชุดไอวี ทองหล่อ

รายงานผลการปฏิบัติตามมาตรการป้องกันและแก้ไขผลกระทบสิ่งแวดล้อม  
และมาตรการติดตามตรวจสอบคุณภาพสิ่งแวดล้อม (ระยะดำเนินการ)  
โครงการไอวี ทองหล่อ

ฉบับที่ 1/2569 ระหว่างเดือนมกราคม-มิถุนายน พ.ศ. 2569

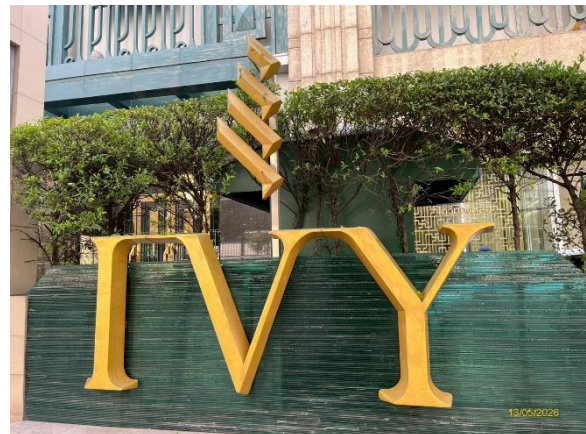
รูปที่ 2-4 ป้ายชื่อโครงการ

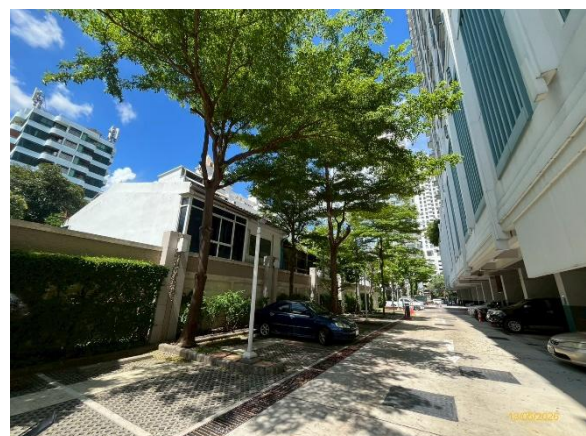
รูปที่ 2-5 รั้วรอบโครงการ

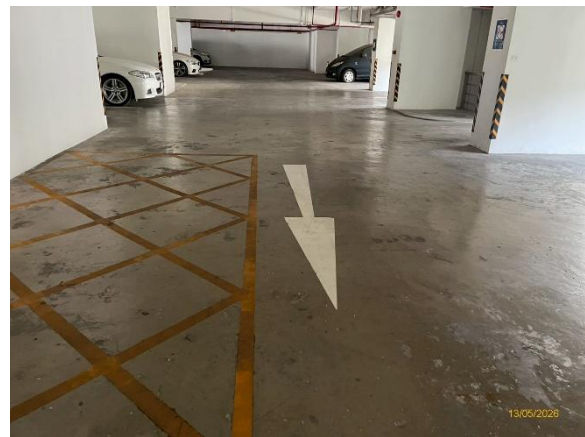
รูปที่ 2-9 ป้ายสัญญาณจราจรบนพื้นทาง

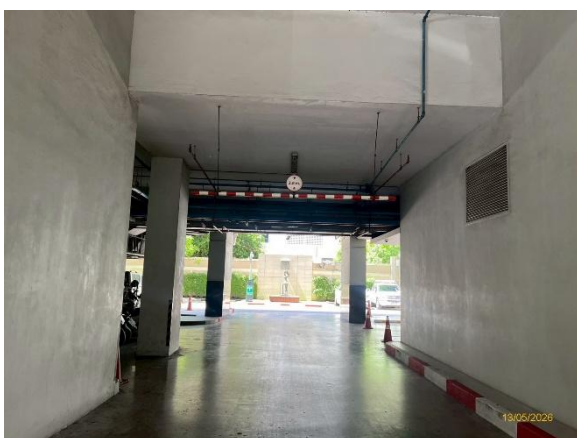
รูปที่ 2-10 ติดป้ายจำกัดความสูง

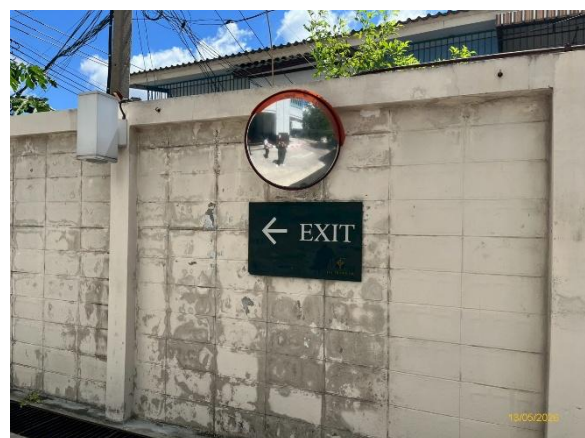
รูปที่ 2-11 ติดตั้งกระจกนูน

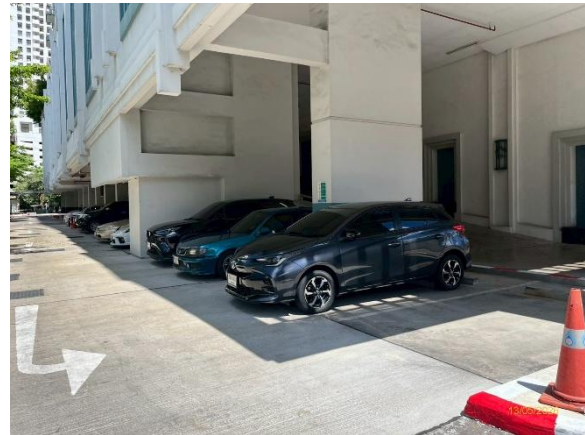
รูปที่ 2-12 พื้นที่จอดรถของโครงการ

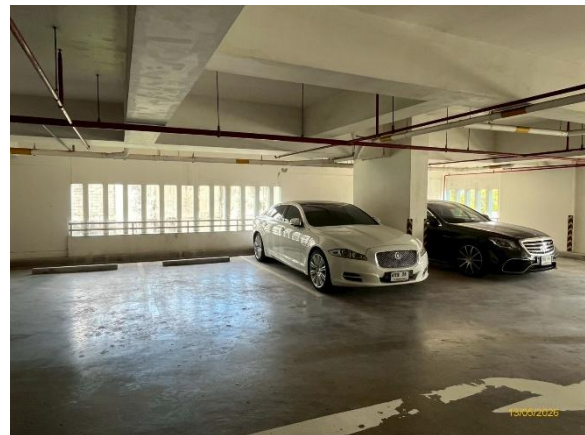
รูปที่ 2-13 ช่องว่างภายใน-ภายนอก อาคารจอดรถ ไม่มีสิ่งกีดขวาง

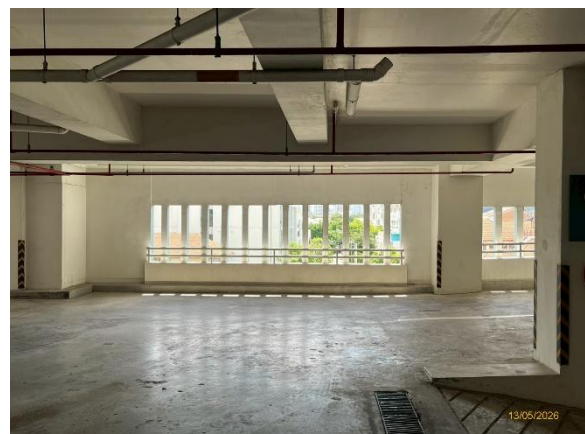
รูปที่ 2-14 มีการออกแบบให้ชั้นลานจอดรถมีช่องที่สามารถระบายอากาศได้สะดวก

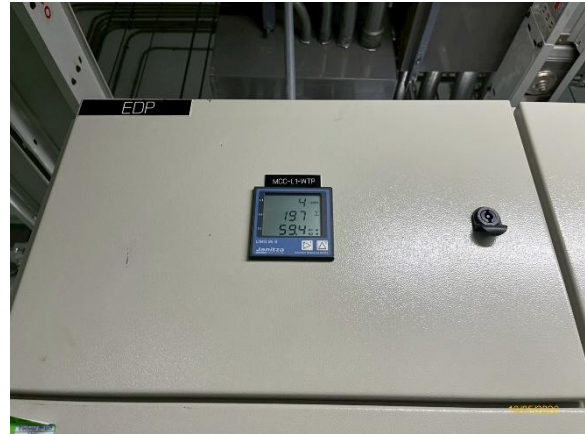
รูปที่ 2-19 ระบบมิเตอร์ไฟฟ้าสำหรับระบบบำบัดน้ำเสีย

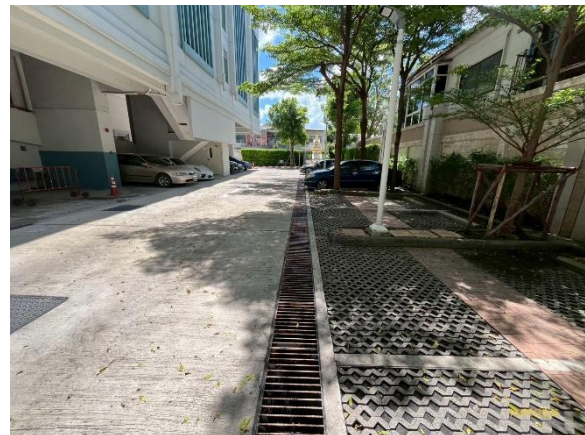
รูปที่ 2-21 ระบบระบายน้ำของโครงการ

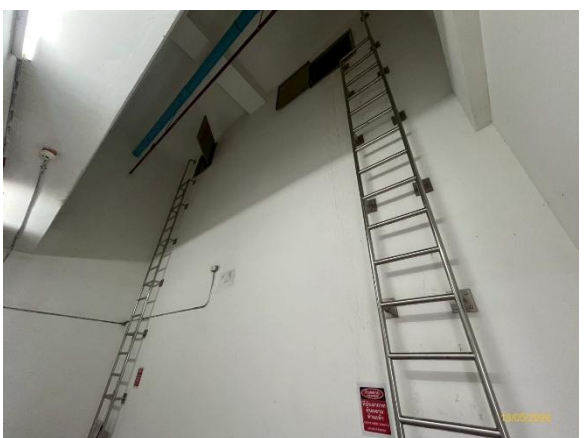
รูปที่ 2-22 ถังเก็บน้ำใต้ดินและชั้นดาดฟ้า

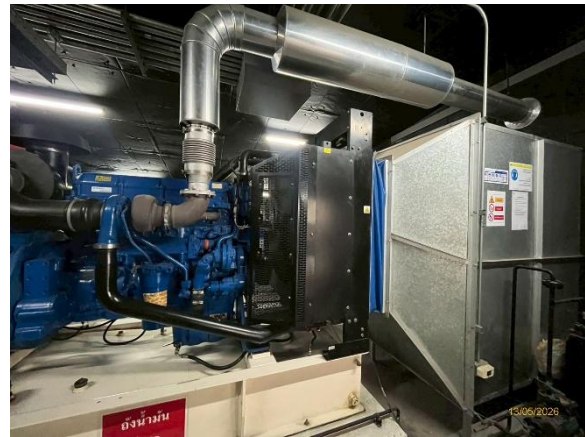
รูปที่ 2-38 ห้องเครื่องกำเนิดไฟฟ้าสำรอง

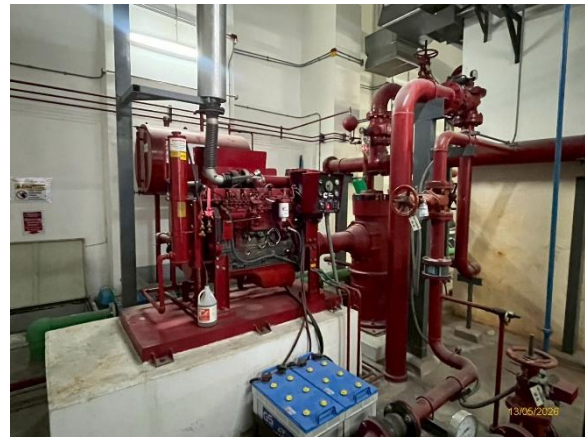
เครื่องสูบน้ำดับเพลิง (Fire Pump)

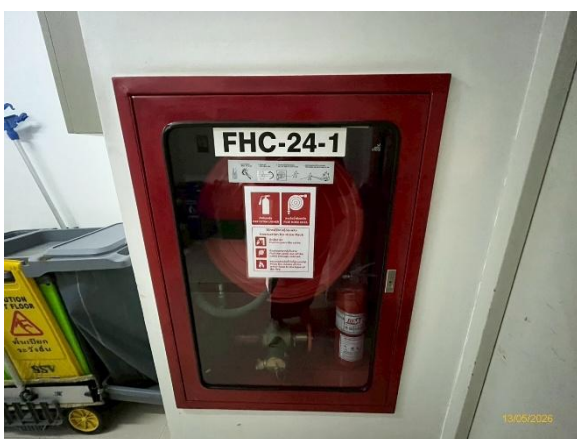
ตู้เก็บสายฉีดน้ำดับเพลิง

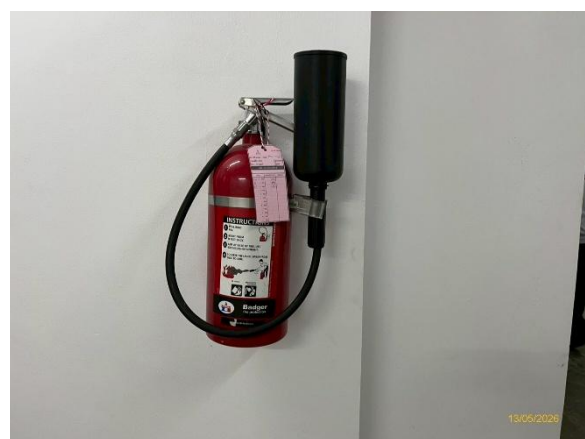
ถังดับเพลิงชนิดมือถือพร้อมคำแนะนำการใช้งาน

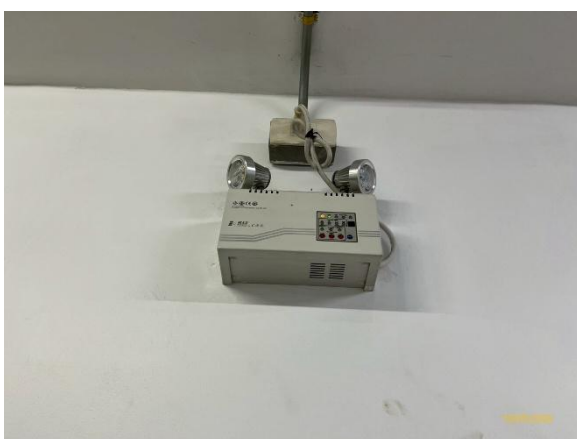
ไฟฉุกเฉิน

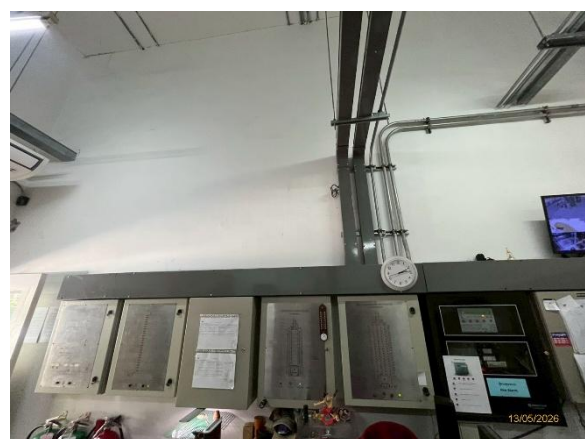
แผงควบคุม (Fire Alarm Control Panel)

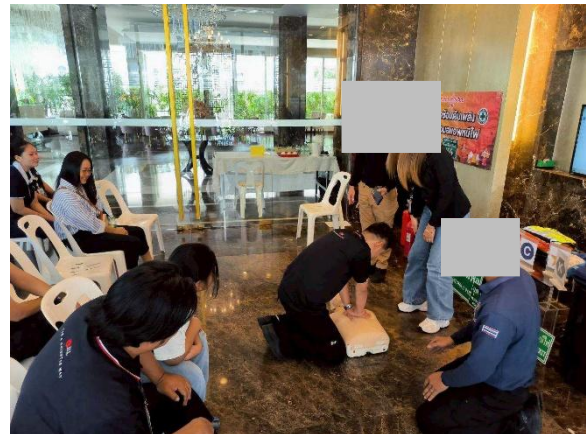
รูปที่ 2-47 การซ้อมอพยพคนกรณีเพลิงไหม้ ประจำปี พ.ศ. 2569
