รายงานผลการปฏิบัติตามมาตรการป้องกันและ  
แก้ไขผลกระทบสิ่งแวดล้อมและ  
มาตรการติดตามตรวจสอบคุณภาพสิ่งแวดล้อม  
โครงการ IDEO MORPH 38 CONDOMINIUM  
(มกราคม ถึง มิถุนายน 2569)

**รายงานผลการปฏิบัติตามมาตรการป้องกันและแก้ไขผลกระทบสิ่งแวดล้อม และมาตรการติดตามตรวจสอบ  
ผลกระทบสิ่งแวดล้อม โครงการ IDEO MORPH 38 CONDOMINIUM (ระยะดำเนินการ)**

1. โครงการ : IDEO MORPH 38 CONDOMINIUM
2. สถานที่ตั้ง : ถนนซอยสุขุมวิท 38 แขวงพระโขนง เขตคลองเตย กรุงเทพมหานคร
3. เจ้าของโครงการ : นิติบุคคลอาคารชุด ไอดีโอ มอร์ฟ 38 คอนโดมิเนียม

4. สถานที่ติดต่อ : เลขที่ 88/8 ซอยสุขุมวิท 38 แขวงพระโขนง เขตคลองเตย กรุงเทพมหานคร
5. จัดทำโดย : บริษัท ทัช พร็อพเพอร์ตี้ จำกัด
6. ได้รับความเห็นชอบรายงานการประเมินผลกระทบสิ่งแวดล้อม  
: เลขที่ ทส 1009.5/6403 ลงวันที่ 24 สิงหาคม พ.ศ. 2552

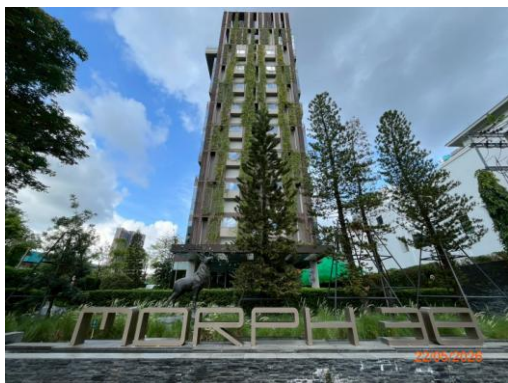
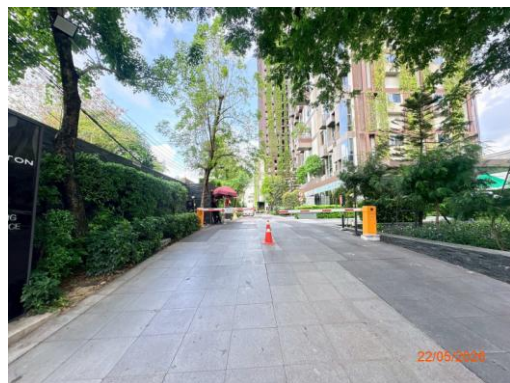
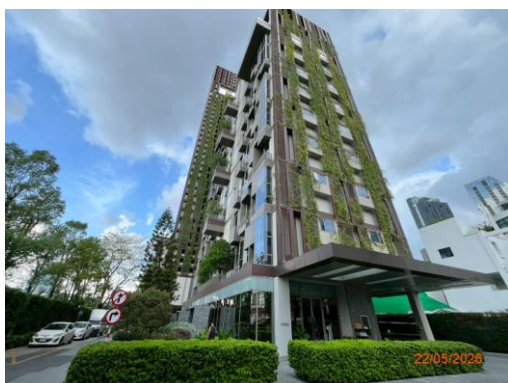
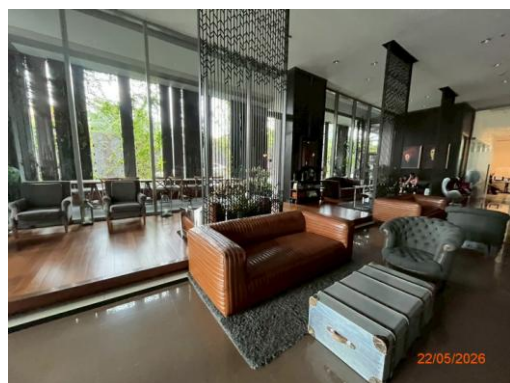
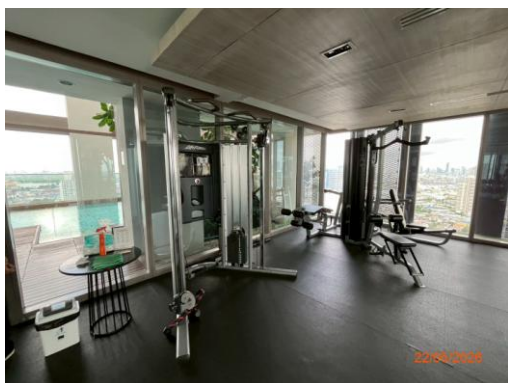
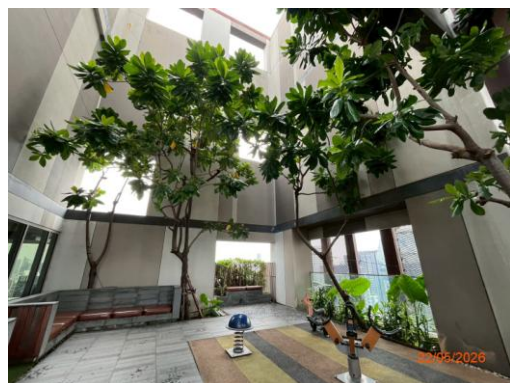
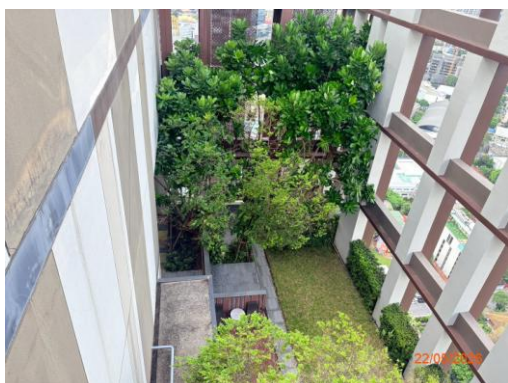
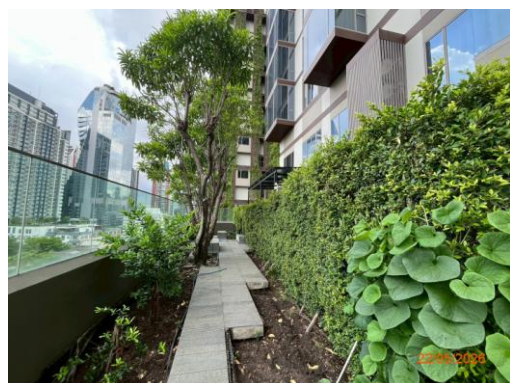
ภาพที่ 1.3-1

ดังนั้น การดำเนินการส่วนใหญ่ในปัจจุบันเป็นไปตามรายละเอียดโครงการที่กำหนดไว้ในรายงานการประเมินผลกระทบสิ่งแวดล้อม อนึ่ง ข้อมูลดังกล่าวได้จากการสำรวจพื้นที่เบื้องต้น และสอบถามข้อมูลจากนิติบุคคลอาคารชุด แสดงดังภาพที่ 1.3-1 และเอกสารแนบ 2

สภาพปัจจุบันของโครงการ

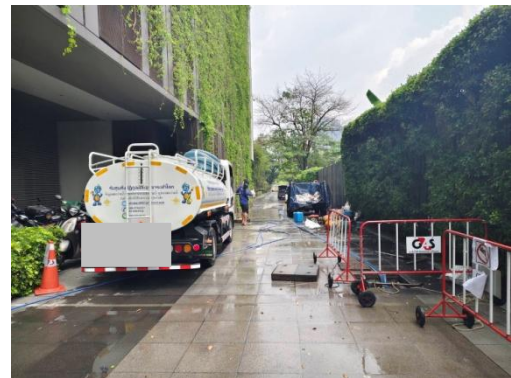
สูบน้ำก่อนระบบบำบัดน้ำเสียไปกำจัด

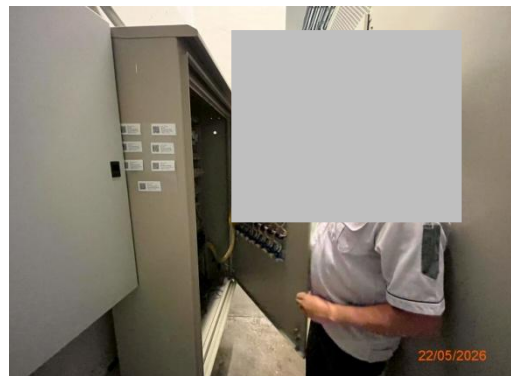
ตรวจสอบการทำงานของระบบบำบัดน้ำเสียโดยเจ้าหน้าที่ประจำโครงการ

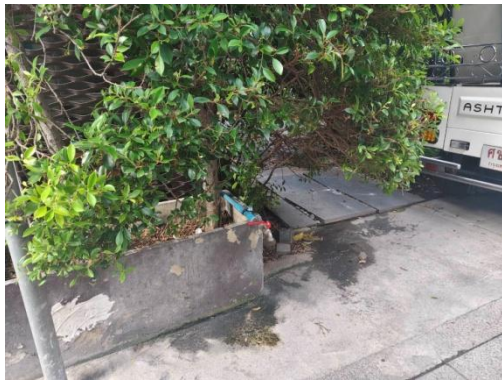
น้ำทิ้งหลังจากการบำบัดมารดน้ำต้นไม้

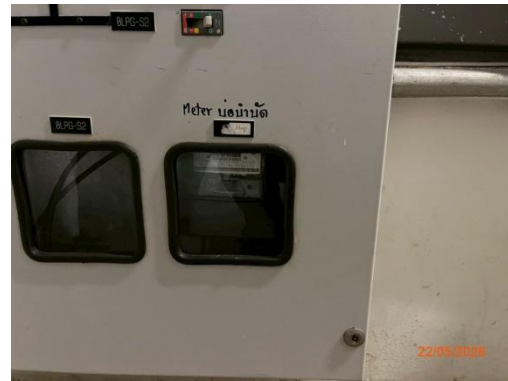
ระบบมิเตอร์ไฟฟ้าสำหรับระบบบำบัดน้ำเสีย

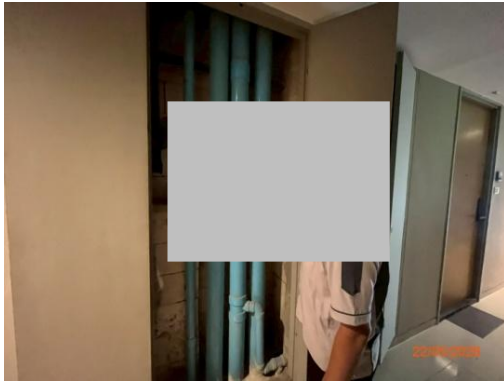
เจ้าหน้าที่ดูแลรักษาระบบเส้นท่อประปา

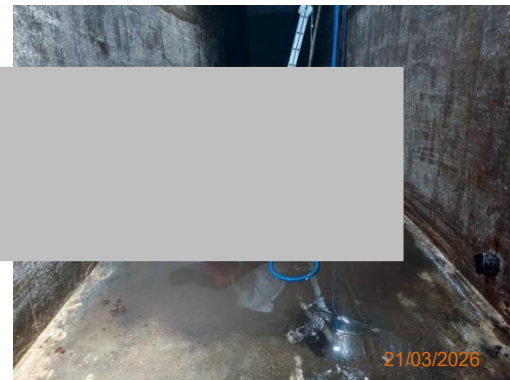
การล้างทำความสะอาดถังสำรองน้ำใช้ ปี 2569

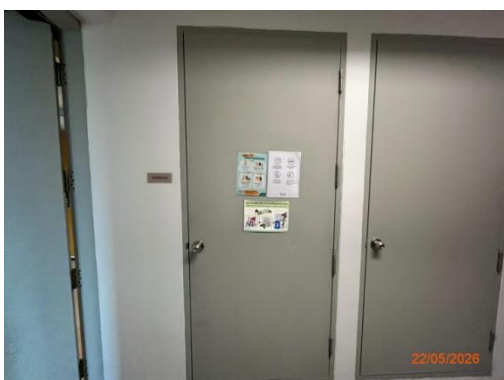
ห้องพักขยะประจำชั้น และปิดประตูมิดชิด

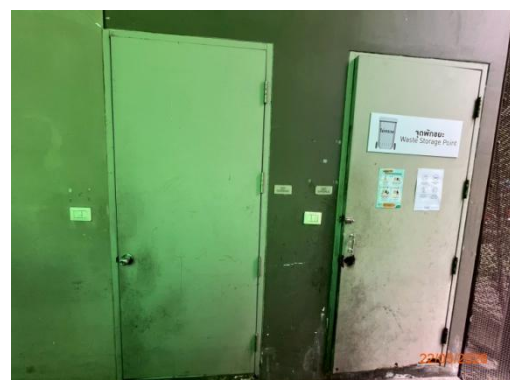
ห้องพักมูลฝอยรวม อาคาร A และปิดประตูมิดชิด

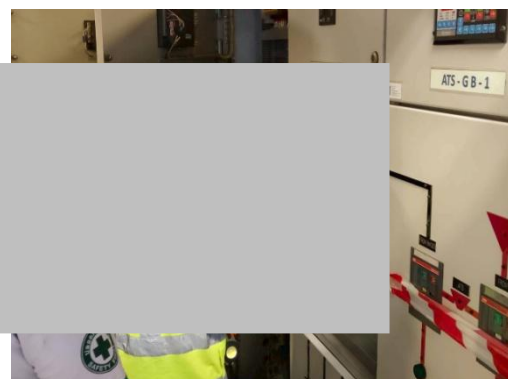
ตรวจสอบการทำงานของระบบหม้อแปลงไฟฟ้า

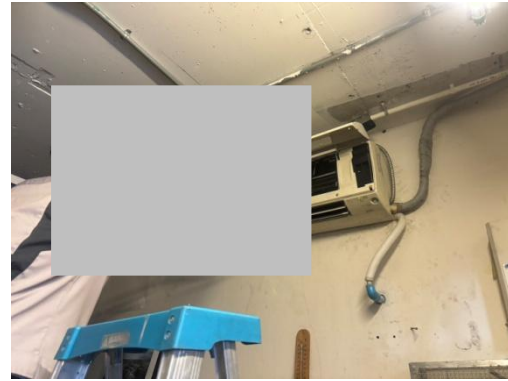
การดูแลรักษาระบบระบายอากาศ

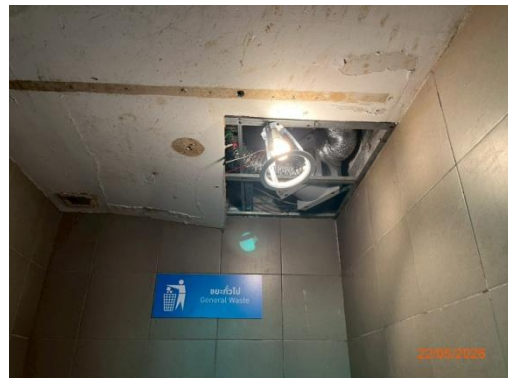
ระบบระบายอากาศเสียภายในห้องพักมูลฝอย
