ฉบับปกปิดข้อมูลที่มีกฎหมายคุ้มครอง

รายงานผลการปฏิบัติตามมาตรการป้องกันและแก้ไขผลกระทบสิ่งแวดล้อม  
และมาตรการติดตามตรวจสอบคุณภาพสิ่งแวดล้อม ระยะดำเนินการ  
โครงการ WIRELESS SQUARE

ฉบับที่ 1/2569 ระหว่างเดือนมกราคม-มิถุนายน พ.ศ. 2569

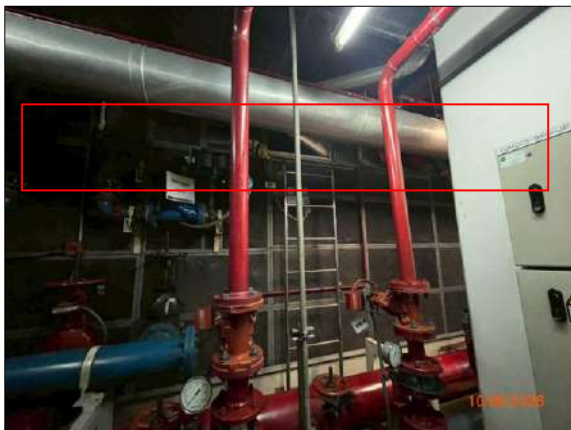
รูปที่ 1-4 ถังน้ำสำรองสำหรับอุปโภค-บริโภค ส่วน  
สำนักงาน

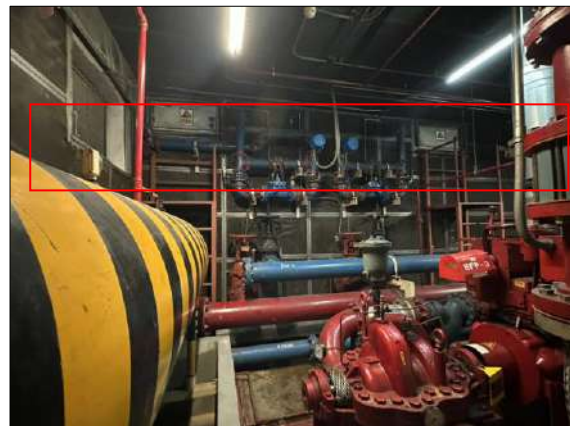
รูปที่ 1-5 ถังน้ำสำรองสำหรับอุปโภค-บริโภค ส่วน  
โรงแรม

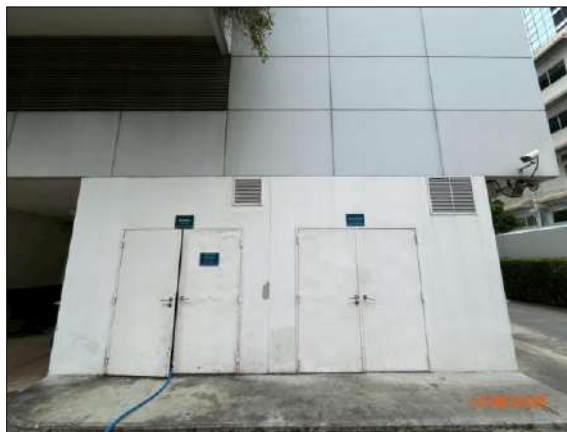
รูปที่ 1-6 ห้องพักขยะมูลฝอย

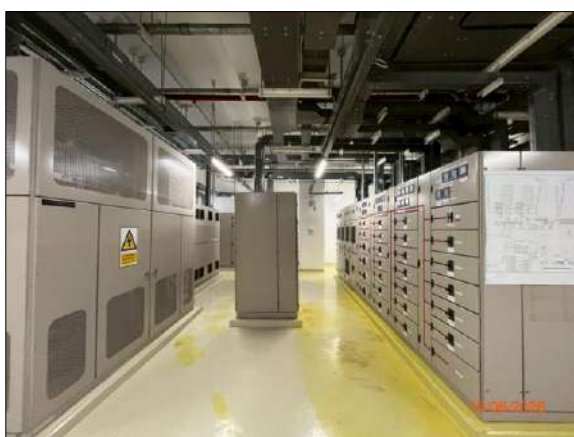
รูปที่ 1-7 หม้อแปลงไฟฟ้า ส่วนสำนักงาน

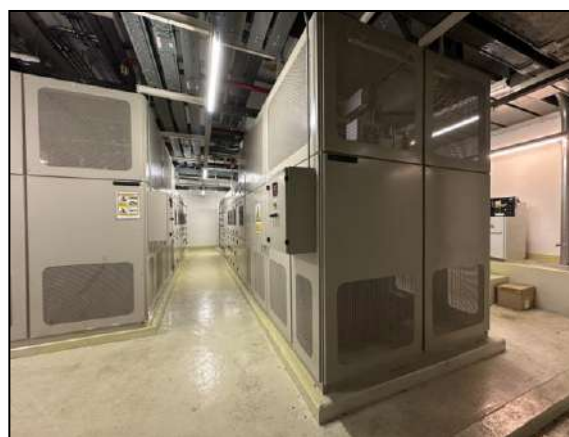
รูปที่ 1-8 หม้อแปลงไฟฟ้า ส่วนโรงแรม

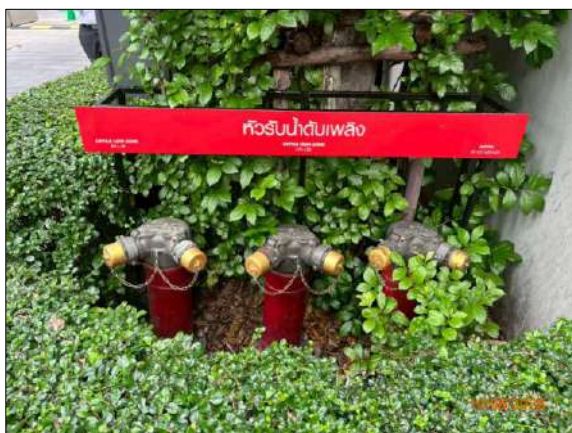
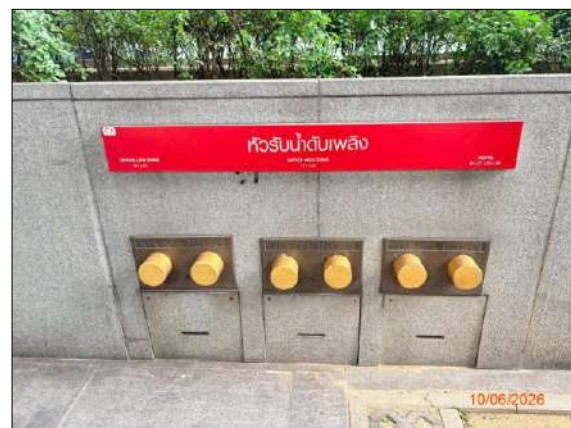
รูปที่ 1-9 หัวรับน้ำดับเพลิง ส่วนสำนักงาน และส่วนของโรงแรม

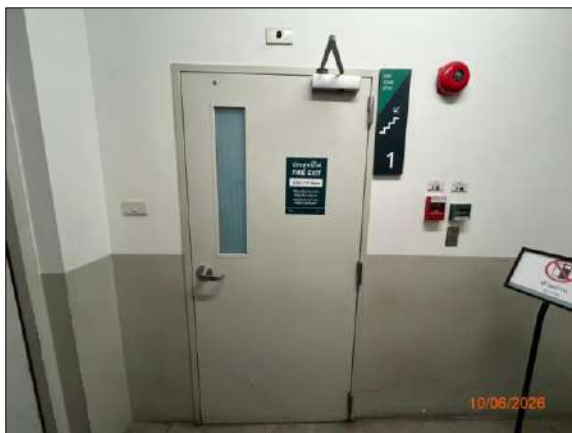
รูปที่ 1-10 บันไดหลัก (ST-01)

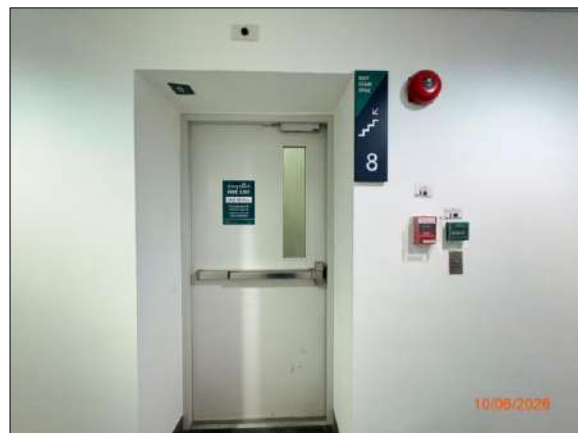
รูปที่ 1-11 บันไดหลัก (ST-02)

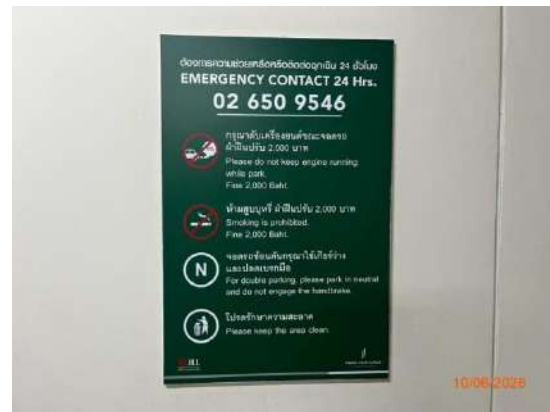
รูปที่ 2-4 ป้ายห้ามติดเครื่องยนต์ทิ้งไว้

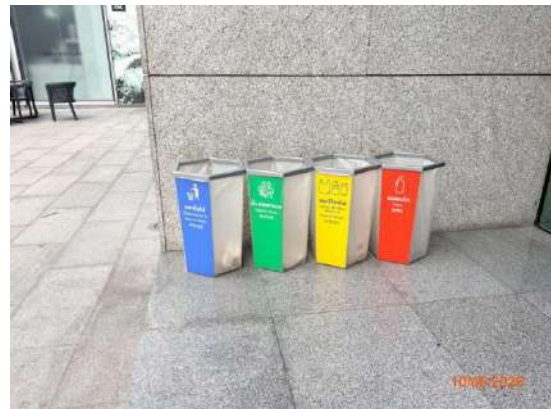
รูปที่ 2-14 ถังรองรับมูลฝอยส่วนห้องพัก (โรงแรม)

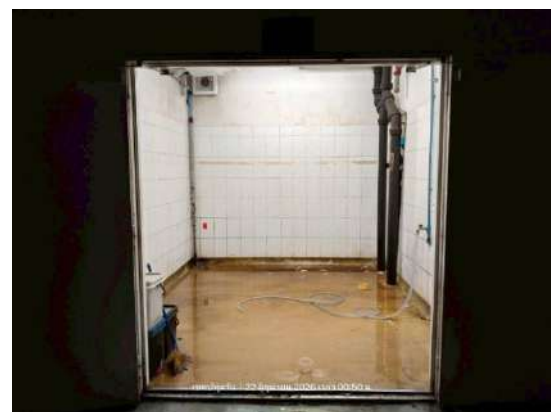
รูปที่ 2-16 ความสะอาดห้องพักมูลฝอยรวม

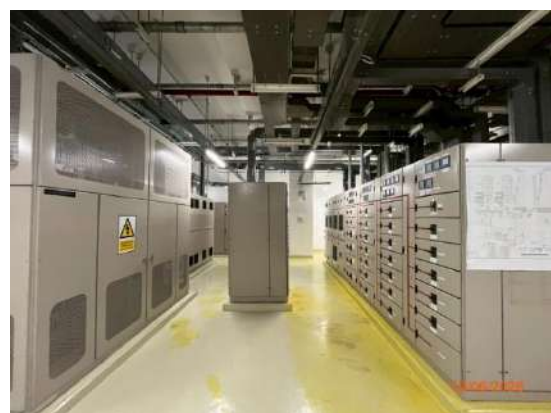
รูปที่ 2-18 หม้อแปลงไฟฟ้า ส่วนสำนักงาน

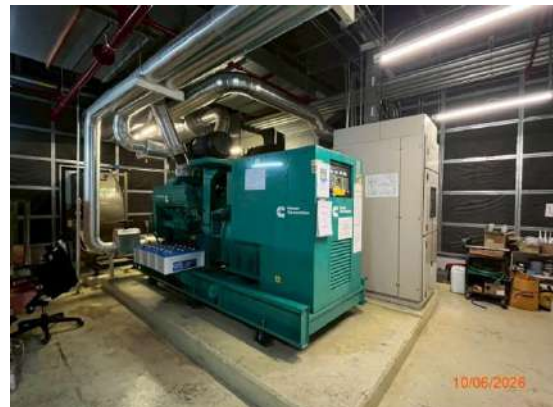
รูปที่ 2-20 เครื่องกำเนิดไฟฟ้าฉุกเฉิน ส่วนสำนักงาน

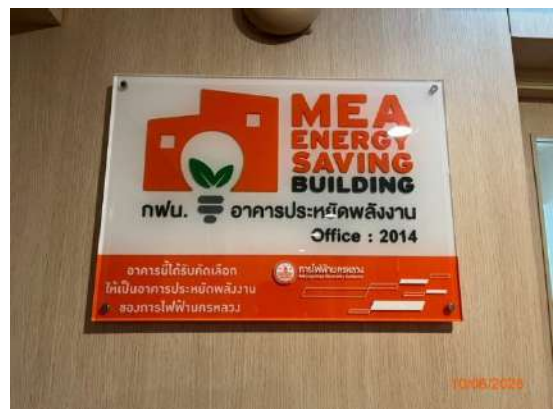
รูปที่ 2-22 ป้ายรณรงค์ใช้ไฟฟ้าอย่างประหยัด

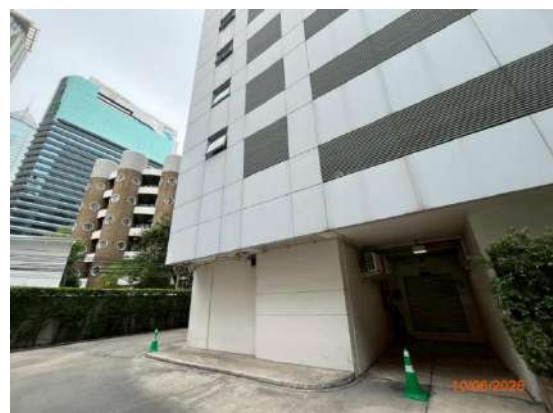
รูปที่ 2-24 เลือกทาสีขาวเพื่อการสะท้อนแสงที่ดี

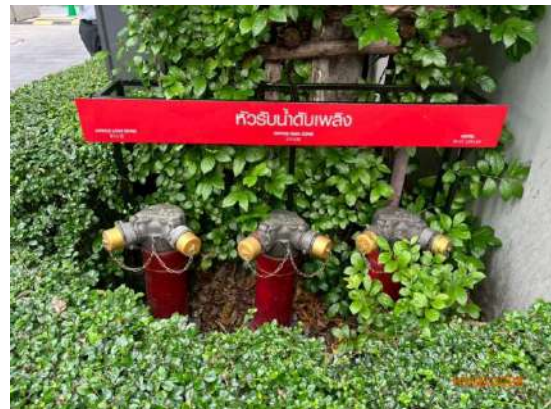
รูปที่ 2-26 ติดตั้งหัวรับน้ำดับเพลิง ของส่วนสำนักงาน  
และส่วนโรงแรม ทางทิศตะวันตกของโครงการ

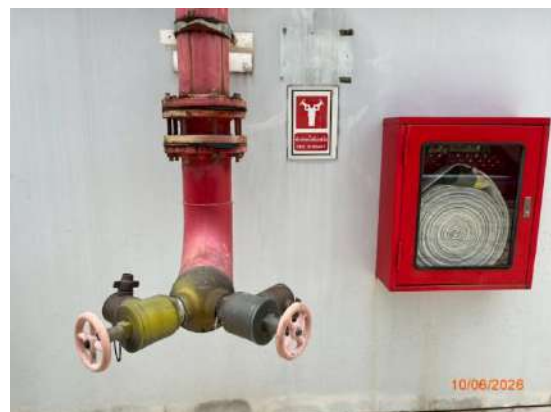
รูปที่ 2-28 ติดตั้งหัวรับน้ำดับเพลิงภายนอกอาคาร

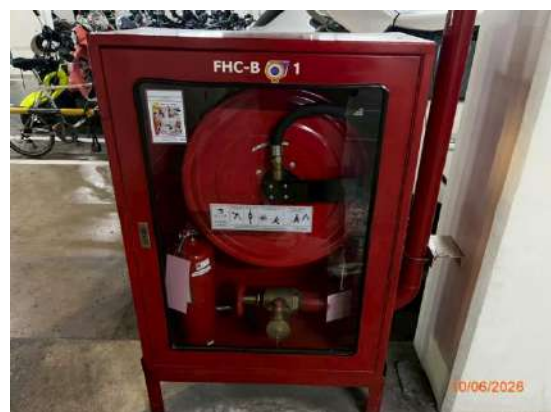
รูปที่ 2-30 ตู้เก็บสายฉีดน้ำดับเพลิง

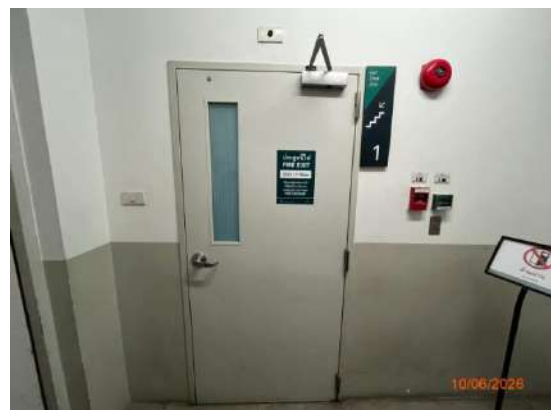
รูปที่ 2-34 บันไดหลัก (ST-01)

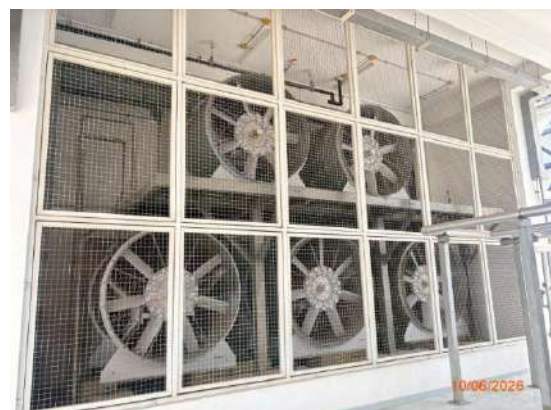
รูปที่ 2-36 พัดลมระบายควัน บริเวณชั้นหลังคา

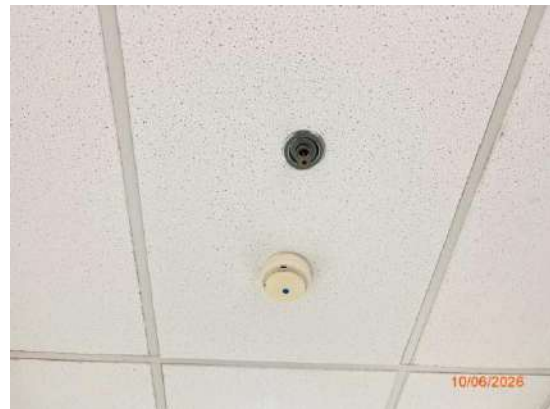
รูปที่ 2-38 เครื่องตรวจควัน

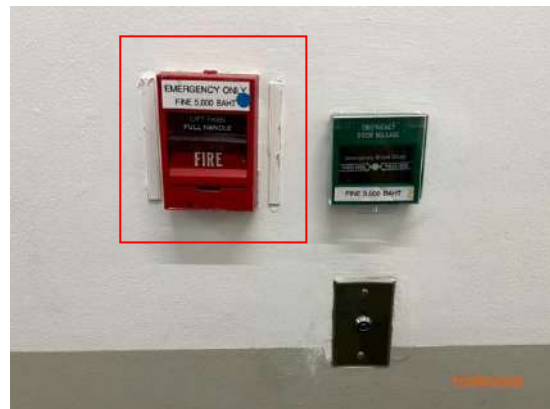
รูปที่ 2-40 เครื่องแจ้งเหตุโดยใช้อำนาจเสียง

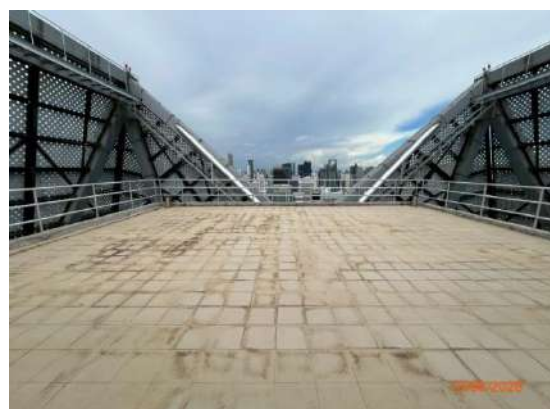
รูปที่ 2-42 พื้นที่หนีไฟทางอากาศ
