ภาคผนวก 1

ภาพถ่ายประกอบรายงาน

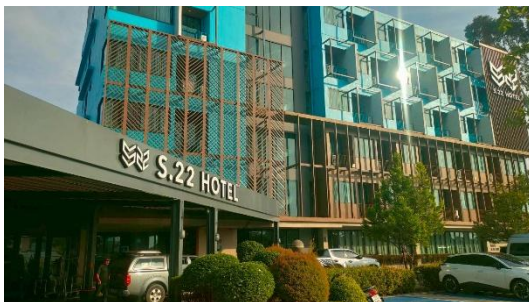
รูปที่ 37 สภาพอาคารปัจจุบัน

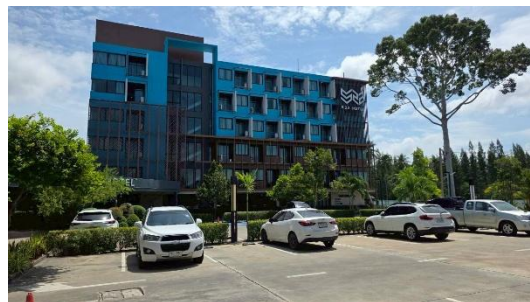
รูปที่ 38 สภาพอาคารปัจจุบัน

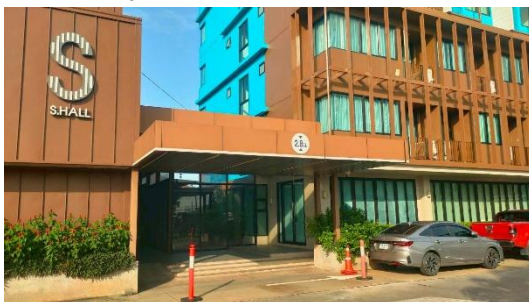
รูปที่ 39 สภาพอาคารปัจจุบัน

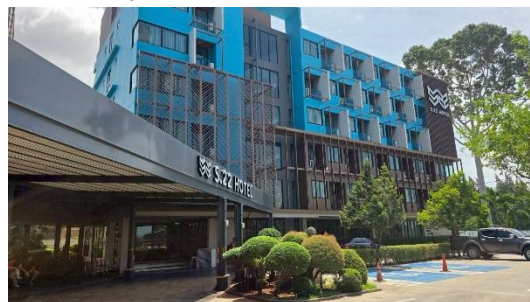
รูปที่ 40 สภาพอาคารปัจจุบัน
